国土技術政策総合研究所資料

No. 921

港湾施設の点検診断結果を踏まえた維持管理における 配慮事項に関する検討

A Study on the Considerations in the Maintenance and Repair
based on the Assessment Results of Port Facilities

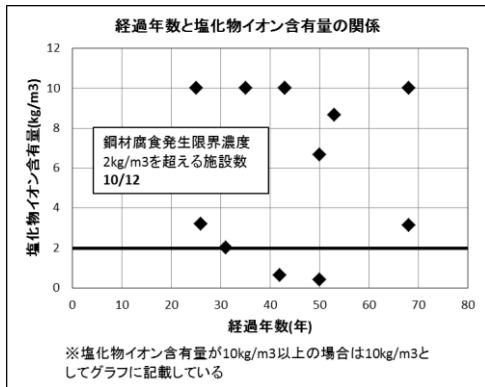
図-3.23 経過年数と塩化物イオン含有量の関係

棧橋上部工の変状が確認された施設は集中点検が実施された施設の内、経過年数30年以上に多く、変状が確認された27施設中23施設が経過年数30年以上である(図-3.22)。また、集中点検において塩化物イオン含有量試験が行われた施設について、塩化物イオン濃度を整理した。その結果、塩化物イオン含有量試験が行われたほとんどの施設で鋼材腐食発生限界濃度 2.0kg/m^3 以上の塩化物イオン含有量が確認された(図-3.23)。このことから、棧橋上部工の変状の要因は経年的な塩化物イオンの侵入によるものと想定される。なお、図-3.23に示す塩化物イオン含有量はコンクリート表面から60~80mmの位置での値である。

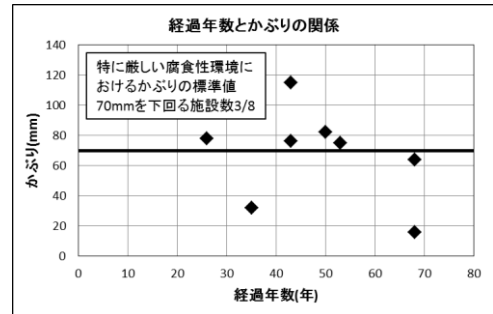
図-3.24 経過年数とかぶりの関係

また、平成元年度に発刊された「港湾の施設の技術上の基準・同解説」¹⁰⁾(以下、「技術基準」という。)には、かぶり不足では鉄筋の腐食が起りやすいことが記載されている。そこで、変状が確認された施設のかぶりを確認すると、一部の施設で特に厳しい腐食性環境におけるかぶりの標準値70mmを下回っていた(図-3.24)。さらに、大即ら¹¹⁾による1988年に行われた栈橋上部工の調査報告においても、調査対象であった経過年数35~55年(1988年当時において経過年数10~30年)の一部の施設でかぶりの標準値70mmを下回っていることが確認されている。これらのことから、経過年数30年以上の一部の栈橋では、かぶり不足である施設が存在していると想定され、このような施設では変状が発生しやすい状況にあるため、注意が必要と考えられる。

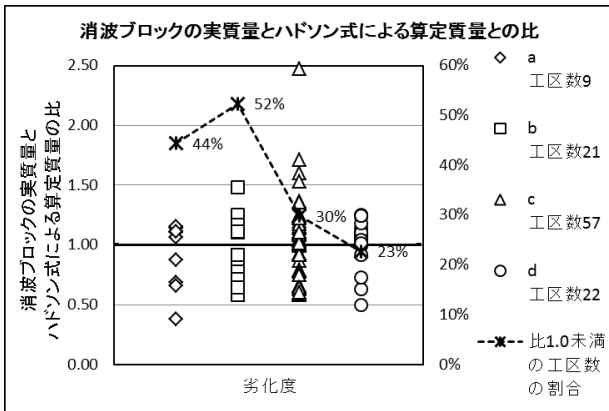
図-3.29 消波ブロックの実質量とハドソン式による算定質量の比

図-3.29には横軸に劣化度（a, b, c, d）を取り、左縦軸として消波ブロックの実質量とハドソン式による算定質量の比（◇, □, △, ○印）を示し、右縦軸として比1.0未満の工区数の割合（*印）を示す。劣化度a, bでは劣化度c, dに比べて実質量と算定質量の比1.0未満の工区数の割合は高い。つまり、消波ブロックの実質量とハドソン式による算定質量の比が小さい工区では、本体工劣化度a, bとなる損傷が発生しやすいと考えられる。

以上から、防波堤におけるケーソン側壁の損傷は、ある程度被害を許容した工区などの消波ブロックが動きやすい箇所が発生しており、消波ブロックの散乱によって発生すると考えられる。また、変状が発生している箇所の設置条件は比較的水深が大きく、波高が高い箇所であり、このような環境下である第一線防波堤ではケーソン側壁の変状が発生しやすいと想定される。

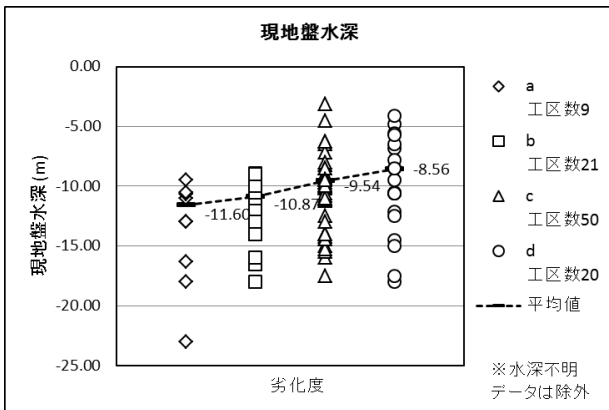
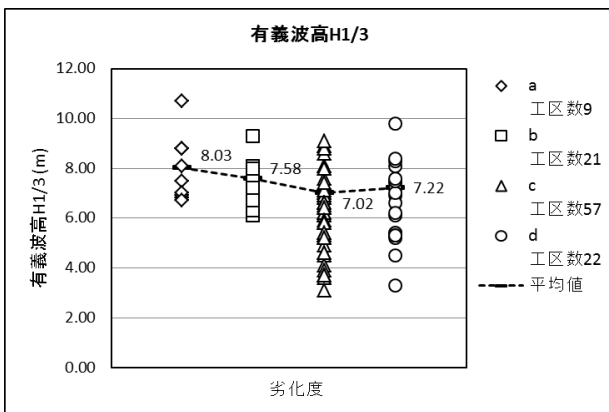
図-3.30および図-3.31には横軸に劣化度（a, b, c, d）を取り、縦軸として現地盤水深、有義波高（◇, □, △, ○印）を示し、併せて各々の平均値（-印）を示す。劣化度a, bでは比較的水深が深く、波高が高い条件下にあることがわかる。特に劣化度a, bの波高は6m以上である。

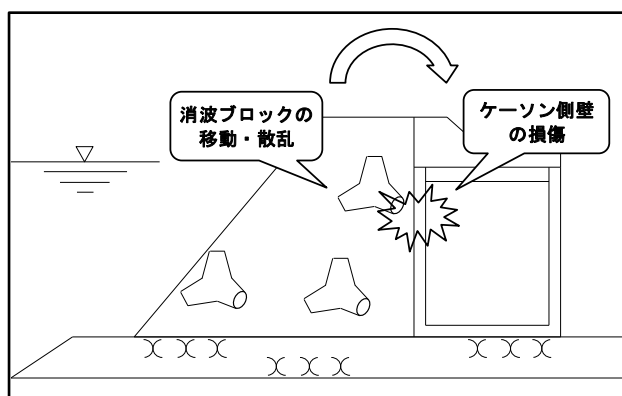
図-4.1 消波ブロック被覆堤におけるケーソン側壁の損傷の概念図

消波ブロック被覆堤では消波ブロックがない重力式防波堤に比べて、消波ブロックの移動・散乱によってケーソン側壁に穴開き、ひび割れ、欠損、鉄筋露出などの損傷が発生しやすい傾向にある。特に現地盤水深が深く、高波浪等が来襲する第一線防波堤ではその傾向が強い。そこで、ケーソン側壁の損傷に対する設計・施工・点検時の維持管理における配慮事項を整理した。図-4.1に消波ブロック被覆堤におけるケーソン側壁の損傷の概念図を示す。

そこで、設計時の配慮事項としては、ケーソン側壁の耐衝撃設計および予防工法の検討が考えられる。川端ら¹²⁾の検討にはケーソン側壁に対する耐衝撃設計および予防保全に関する知見がまとめられており、設計時に消波ブロックの規格、ケーソン形状、配筋などからケーソン穴あきが発生するかどうかを照査することが可能であり、この照査結果は補強工法などの予防対策を実施するかどうかの判断材料となる。予防対策の実施の判断についてはさらに、施設の重要度、現地条件、および損傷した場合の復旧費用などを勘案する必要があり、予防工法の選定については施工性や施工費などを考慮する必要がある。

ケーソン側壁の損傷は消波ブロックの接触や衝突によって発生すると考えられることから、消波ブロックの設置には留意が必要である。消波ブロックの設置において、噛み合わせが不十分な状態であった場合に比較的小さな波浪によっても消波ブロックが動くことになり、ケーソン側壁を損傷させる可能性が高くなると想定される。そのため、施工時の配慮事項としては、噛み合わせに留意した消波ブロックの確実な設置が考えられる。例えば、下層から上層へ、法面側から堤体側の順序で1層毎に面的に仕上げていく方法が考えられる¹³⁾。

ケーソン側壁の損傷は消波ブロックの散乱等に伴い消波ブロックの接触や衝突によって発生することが考えられることから、点検時の配慮事項としては、消波ブロックの沈下、散乱に注意した点検の実施が考えられる。先に述べたように、ケーソン側壁の点検は容易ではないため、消波ブロックの散乱が確認された工区やブロックの周辺を重点的に点検することで、変状の早期発見に繋げることが重要である。

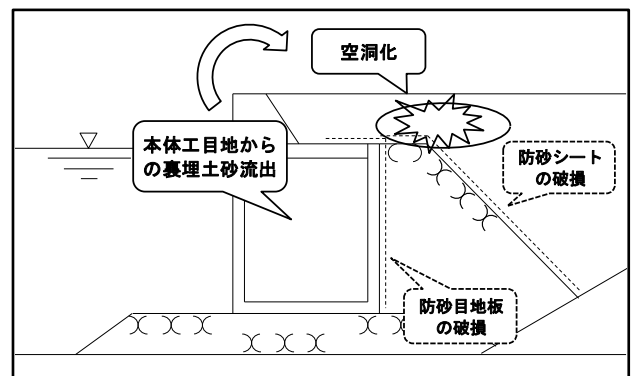
図-4.3 重力式係船岸における空洞化の概念図

重力式係船岸では本体内目地が存在することで本体内目地からの裏埋土砂流出による空洞化の発生の割合が高い傾向にある。そこで、本体内の目地開きなどによって発生する空洞化に対する設計・施工・点検時の維持管理における配慮事項を整理した。図-4.3に重力式係船岸における空洞化の概念図を示す。

空洞化は防砂目地板、防砂シート破損等による裏埋土砂の流出が要因と想定されることから、設計時の配慮事項としては、防砂目地板が破損しないように本体内の移動（目地開き）に追従可能な目地材の設置を検討することが考えられる。このような防砂目地板は近年開発された技術の一つであるが、これらの新しい技術を活用しながら、空洞化に対する予防保全対策を検討することが重要である。

空洞化の要因となる防砂目地板や防砂シートの破損等は裏込材、裏埋土投入時などの施工時に発生することがあるため、施工時の配慮事項としては、防砂目地板や防砂シート付近に裏込材や裏埋土砂を投入する時には破損に留意した慎重な施工が考えられる。その施工方法としては、裏込材や裏埋土砂の投入を高所から行わないことなどが考えられる。

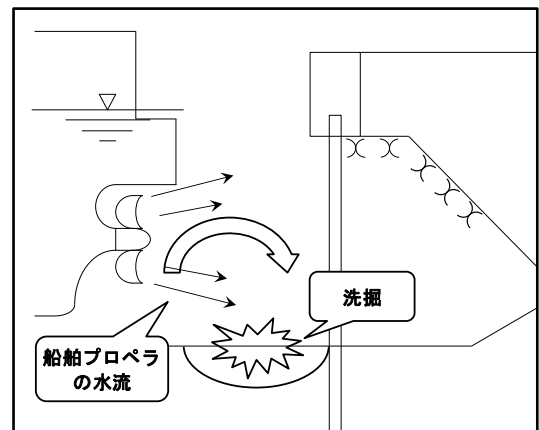
図-4.4 矢板式係船岸における洗掘の概念図

岸壁では船舶プロペラの水流によって施設前面の洗掘が発生することが考えられる。特に矢板式係船岸では一般的に基礎マウンドが設置されていないことから、他の構造形式に比べて著しい洗掘が発生しやすい傾向にある。図-4.4に矢板式係船岸における洗掘の概念図を示す。船舶には推力を得るために船尾スクリューがあるが、これに加え、大型の船舶等では離着岸の補助推進装置としてサイドスラスタを装備している場合があり、船尾スクリューだけではなく、このサイドスラスタの水流によっても洗掘が発生していることが考えられる。そこで、サイドスラスタも含めた船舶プロペラの水流による洗掘に対する設計・施工・点検時の維持管理における配慮事項を整理した。

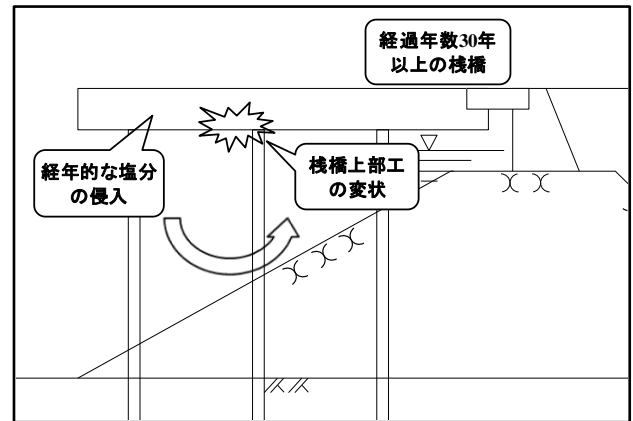
図-4.5 栈橋における栈橋上部工の変状の概念図

栈橋では経過年数30年以上の施設において栈橋上部工の変状が発生しやすい傾向にある。この要因は経年的な塩分の侵入によるものと想定される。そこで、経過年数30年以上の栈橋上部工に対する維持管理における配慮事項を整理した。既設であるため点検時のみとなるが、栈橋

通常の鉄筋コンクリートの栈橋上部工では、一般的に施設天端高（天端高および部材厚さによって設定されるH.W.L.から床版や梁までの距離）や鉄筋のかぶりであれば、海水の飛沫からの塩分供給により、供用期間中に塩化物イオン濃度が鉄筋腐食発生限界濃度 2.0kg/m^3 を超えることがほとんどである¹⁵⁾。そのため、設計時の配慮事項としては、ライフサイクルコスト等を勘案し、栈橋上部工の維持管理レベルに応じた設計を実施することが考えられる。例えば、維持管理レベルⅠではエポキシ樹脂塗装鉄筋やステンレス鉄筋などの高耐久性鉄筋の使用、高耐久性埋設型枠の使用などの検討、維持管理レベルⅡでは鉄筋腐食発生時期を予測し、維持補修計画の立案などの検討を行うことである。

設計時に維持管理に配慮した設計を行っても、その考えを基に施工が行われなければ適切な配慮とはならない。そのため、施工時の配慮事項としては、設計の考えを十分に理解した上で、鉄筋位置やかぶりなど、設計思想に沿った確実な施工を実施することが考えられる。鉄筋位置やかぶりはコンクリート中の塩化物イオン濃度やひび割れにも影響することから重要な事項である。

経過年数30年以上の栈橋に対する維持管理の配慮事項としては、コンクリート中の塩分濃度などの既往点検結果を確認した上で、点検を実施することが考えられる。経過年数30年以上の栈橋では鋼材腐食発生限界以上の塩分濃度となっている可能性があり、変状が顕在化していない部位においても、その後供用期間中に変状が発生する恐れがある。そこで、予防保全対策や変状への早期対応のため、事前に既往点検結果等を確認した上で、調査計画段階に点検の重点箇所を選定すると共に、表面被覆や脱塩工法などの補修を見越した点検を実施することが重要である。また、経過年数30年以上の一部の栈橋では、かぶり不足である施設が存在していると想定され、このような施設では変状が発生しやすい状況にあるため、注意が必要と考えられる。
