5.4. 鉄骨造建築物の被害

5.4.1 調査の目的と概要

5.4.2 調査結果

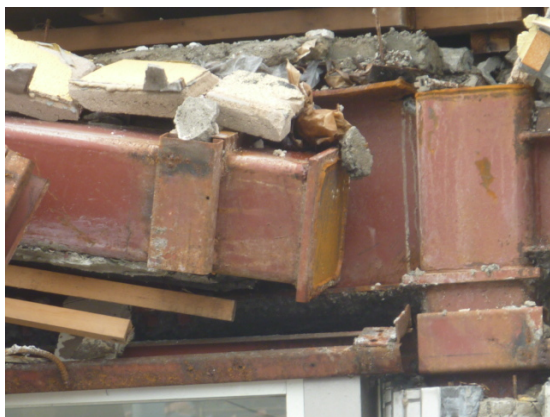
本建築物は 4 階建ての店舗併用住宅である。角形鋼管柱 (辺長 200mm) (2 階) が使用されている。2 階が完全に層崩壊しており、柱梁接合部パネルとダイアフラム間の溶接部で破断が生じている。

写真 5.4-2 パネルーダイアフラム間の溶接部の破断

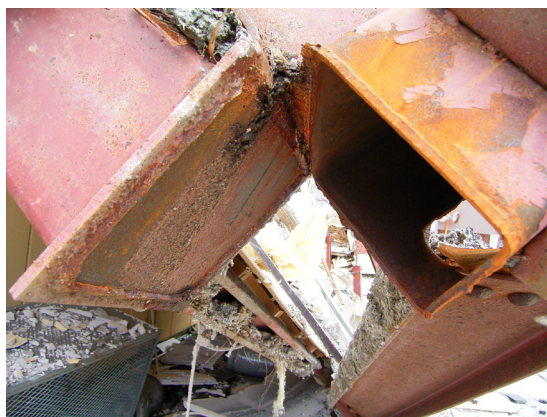
写真 5.4-3 パネルーダイアフラム間の溶接部の破断

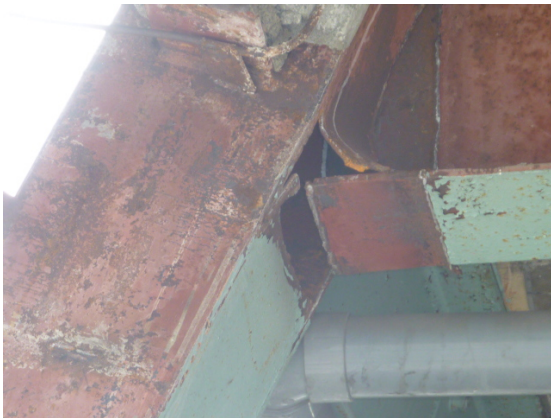
写真 5.4-5 梁端破断

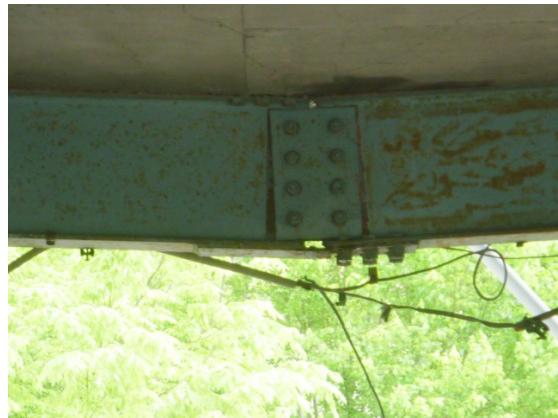
写真 5.4-6 梁下フランジ添え板の孔欠損部破断

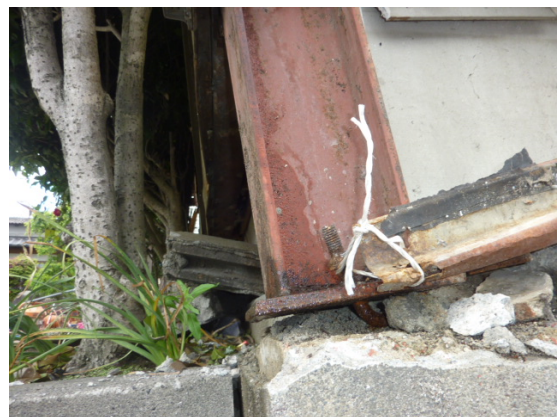
本建築物は 3 階建ての住宅である。日の字柱と H 形柱が混在して使用されている。1 階が大きく傾いており、柱の残留傾斜角は 8 度である。柱脚部にアンカーボルトの伸びが生じている。

写真 5.4-8 柱脚部の損傷状況

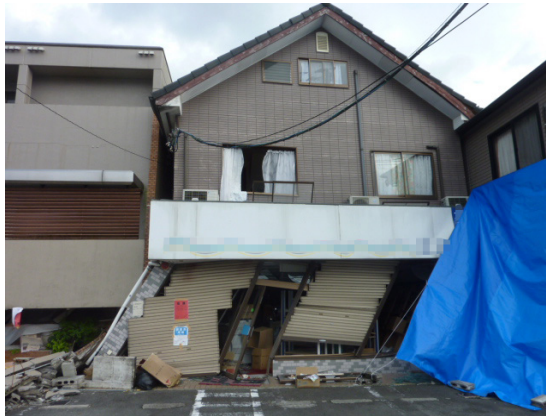
本建築物は 2 階建ての店舗併用住宅である。角形鋼管柱が使用されている。1 階が大きく傾いており、柱の残留傾斜角は 30.5 度である。(写真で) 左隣の倒壊した RC 造が寄りかかり力を受けて傾斜したものと推定される。

写真 5.4-10 外観

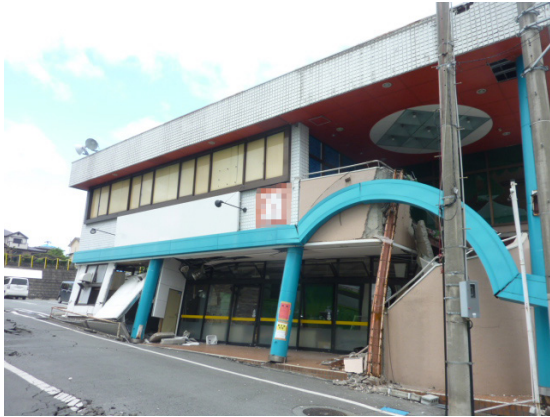
本建築物は 2 階建ての店舗である。角形鋼管柱 (辺長 250mm) が使用されている。1 階が大きく傾いており、柱の残留傾斜角は 8.5 度である。柱の局部座屈、柱とダイアフラム間の溶接部の破断が生じている。

写真 5.4-11 外観

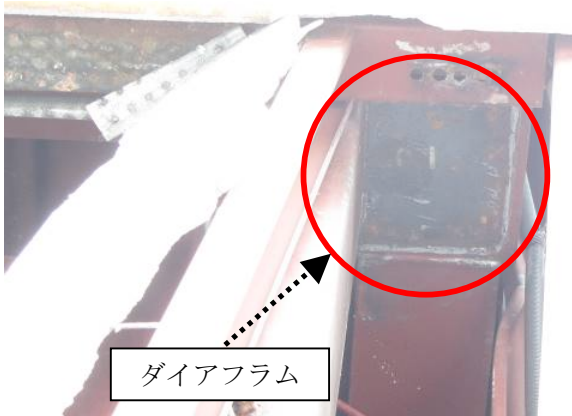
写真 5.4-13 柱とダイアフラム間の溶接部の破断

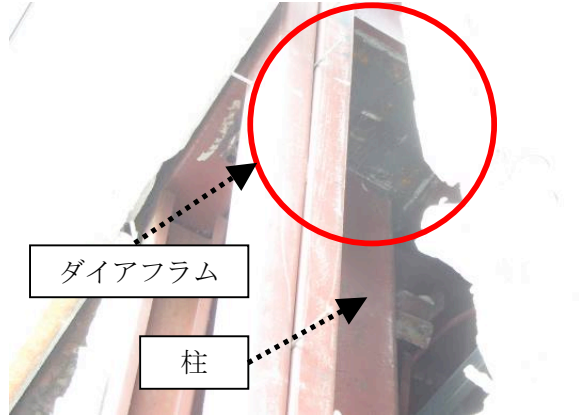
写真 5.4-14 柱とダイアフラム間の溶接部の破断

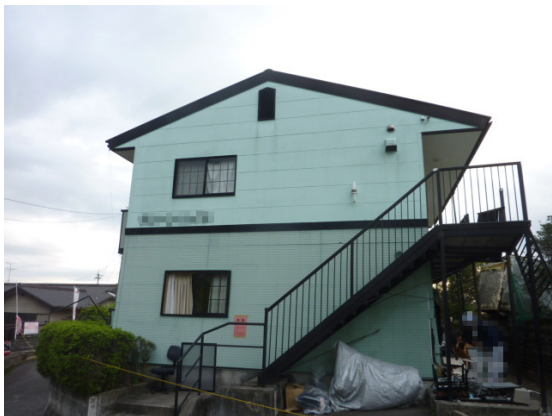
本建築物は 2 階建ての共同住宅である。角形鋼管柱 (辺長 200mm) が使用されている。梁せいは 300mm である。1 階が大きく傾いており、柱の残留傾斜角は 3 度である。梁端破断が生じている。また、柱梁接合部パネルとダイアフラム間の溶接部で破断が生じている。

写真 5.4-18 外観

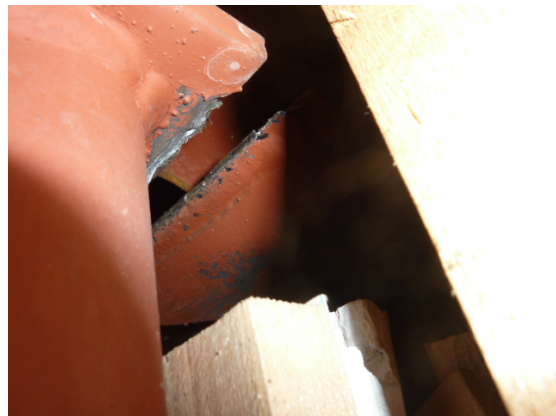
写真 5.4-19 梁端破断

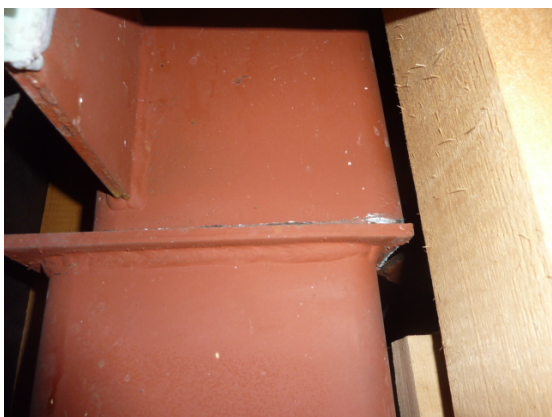
写真 5.4-20 パネルとダイアフラム間の溶接部の破断

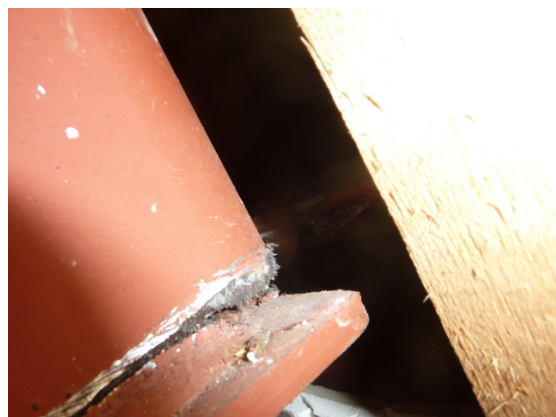
写真 5.4-21 パネルとダイアフラム間の溶接部の破断 (拡大)

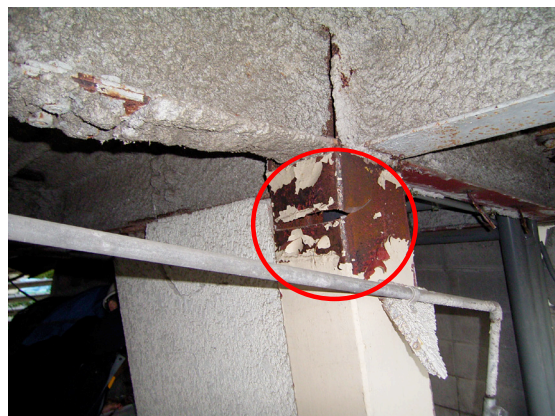
写真 5.4-26 柱の破断

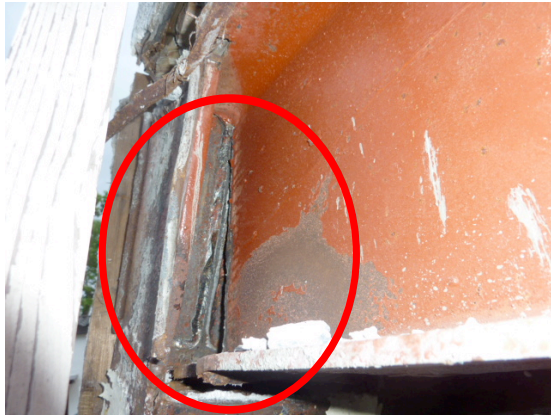
写真 5.4-27 梁端破断

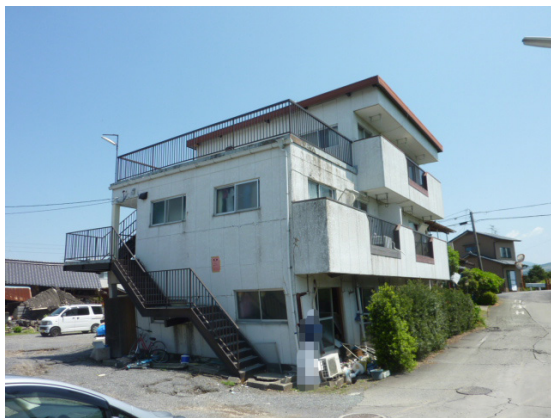
本建築物は 3 階建ての共同住宅である。日の字柱 (辺長 175mm) が使用されている。1 階が大きく傾いており、柱の残留傾斜角は 9 度である。

写真 5.4-29 外観

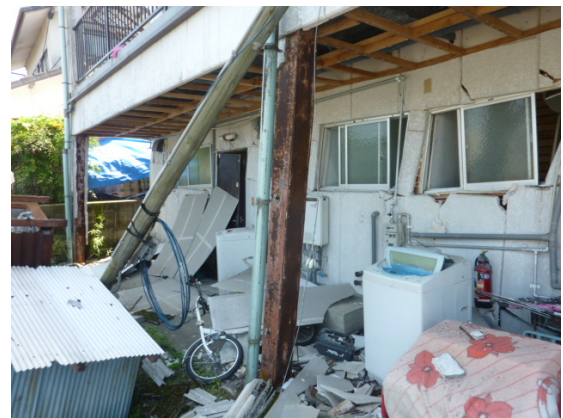
写真 5.4-30 柱の傾斜

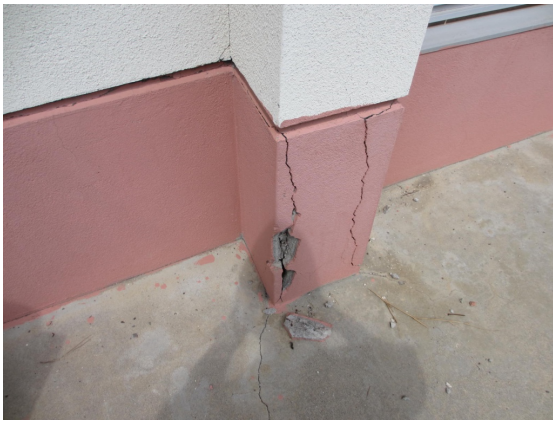
写真 5.4-51 柱脚部のコンクリートひび割れ

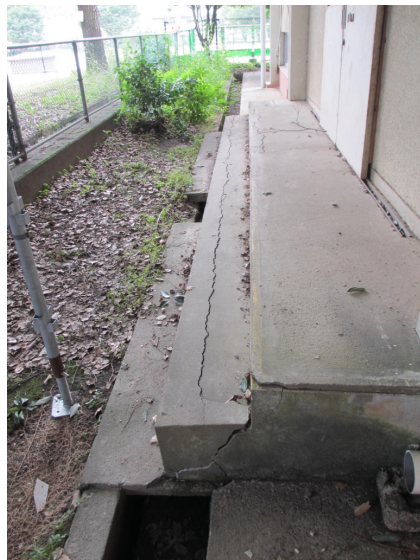
写真 5.4-52 周辺地盤の沈下

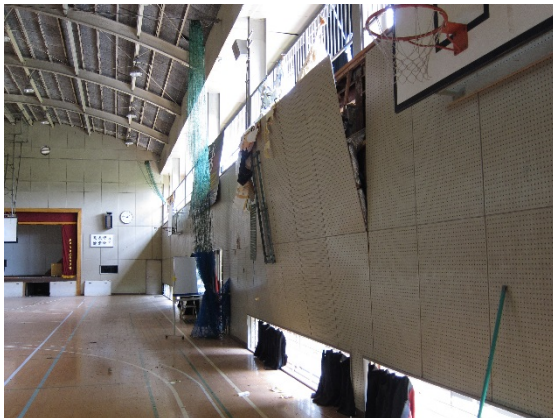
【非構造部材の被害】 舞台に向かって右側に位置する掃き出し窓上部の内壁（コンクリートブロックに有孔ベニアで仕上げたもの。）が損傷して傾いていた。コンクリートブロック壁の鉄筋の頂部は、確認した範囲では、梁等への定着は確認されていなかった。その他、吊り下げ式バスケットゴールのテンションリングの脱落、窓ガラスの破損・脱落、ラスモルタル外壁の損傷・脱落などが確認された。

写真 5.4-53 損傷して傾いた内壁

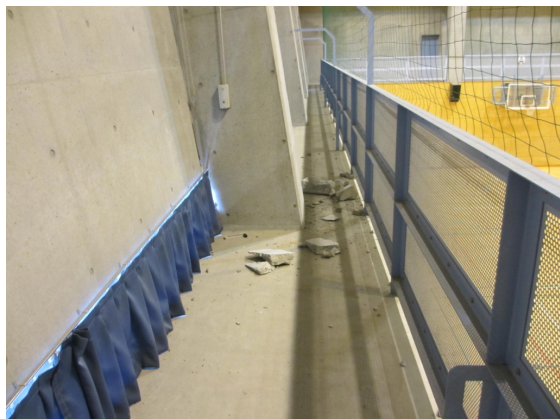
写真 5.4-59 落下したコンクリート

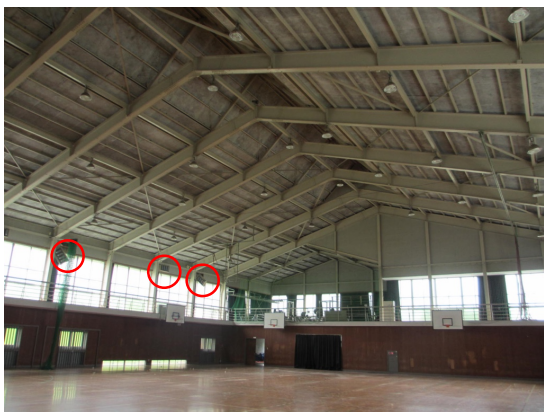
写真 5.4-78 内観（赤円内が安定器を留め付けた板が外れた箇所）

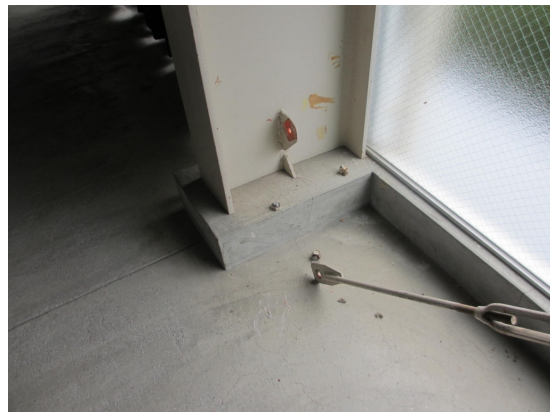
【構造被害】 ほとんど全ての桁行き方向のブレース構面で、鉛直ブレースのボルト接合部のボルト（中ボルト）が破断している。一部の柱脚部でコンクリートの破壊が見られた。

写真 5.4-79 鉛直ブレース接合部のボルトの破断

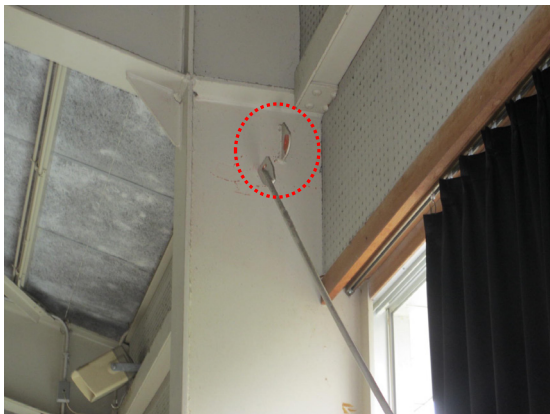
写真 5.4-80 鉛直ブレースのボルト破断

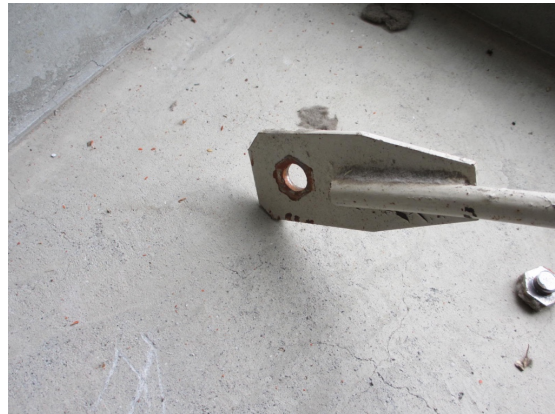
写真 5.4-81 鉛直ブレースのボルト破断

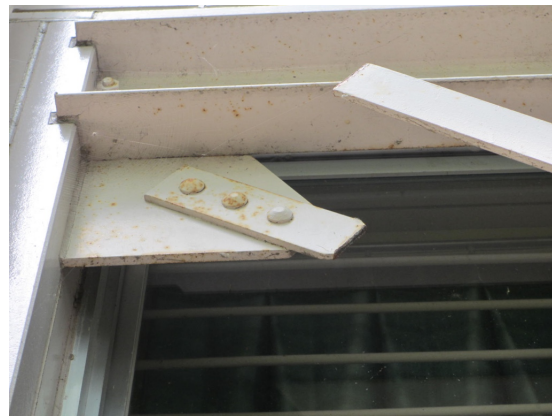
写真 5.4-88 平鋼ブレースの端部での破断 (写真 5.4-87 の拡大)

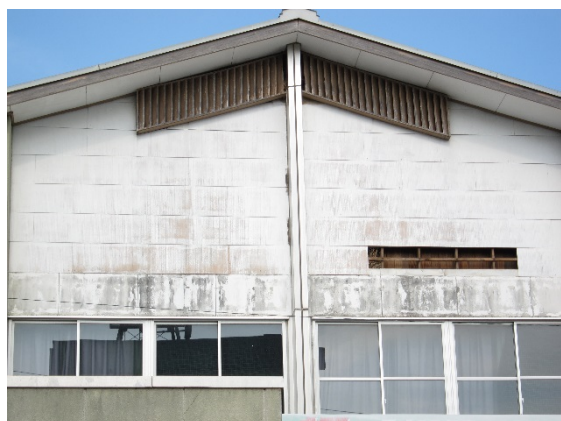
写真 5.4-136 妻面の外装材の脱落

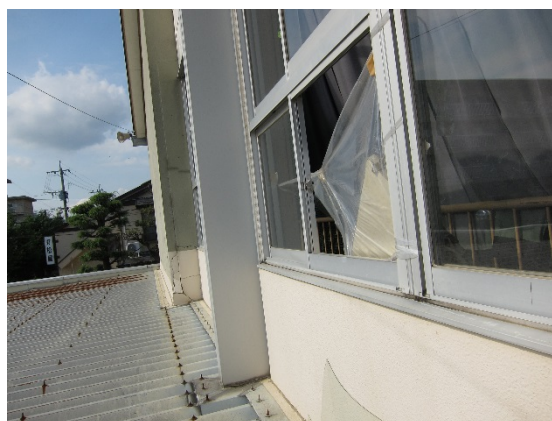
写真 5.4-137 妻面の窓ガラスの損傷

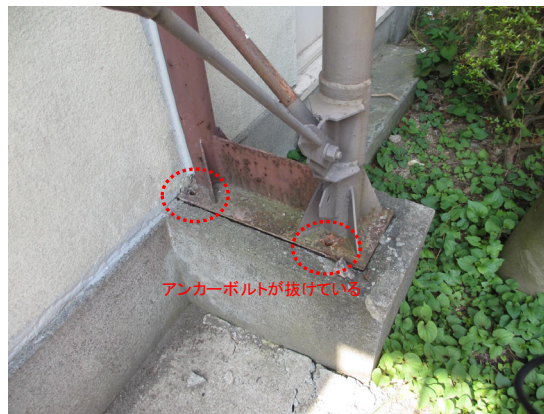
【構造被害】 桁行き方向の鉛直ブレースは、ほぼ無被害。ラチス形式の柱の柱脚で 1 箇所アンカーボルトの破断が見られた。屋根面水平ブレースは無被害であった。

写真 5. 4-150 柱脚のアンカーボルトの破断

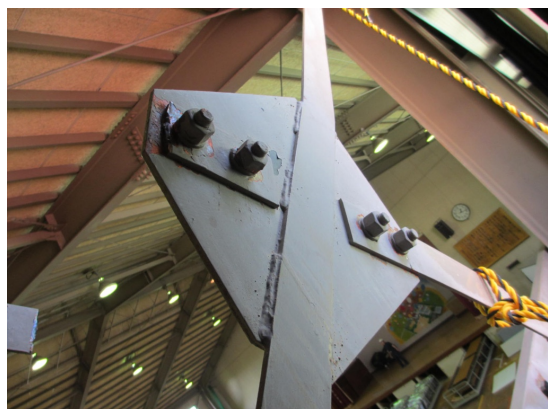
【構造被害】2階の全てのブレース構面でブレース材の破断が観察された。また、1階では1箇所でブレース材の破断が観察された。それらは、ブレース孔欠損部の破断、ブレース端部の母材破断である。ブレースの接合部は、保有耐力接合で設計されていると考えられるが、ブレース材自体の降伏に

写真 5. 4-165 孔欠損部近傍での破断

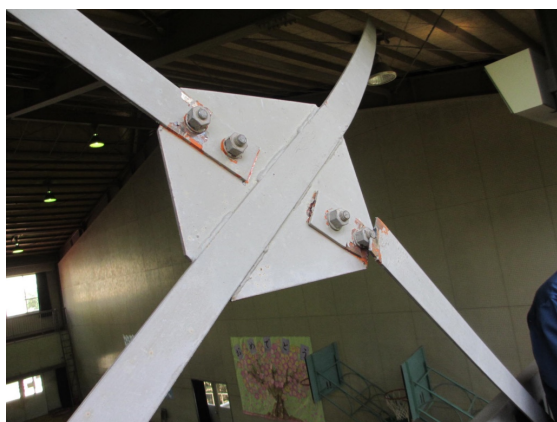
写真5.4-174 体育館Oのブレース孔欠損部の破断

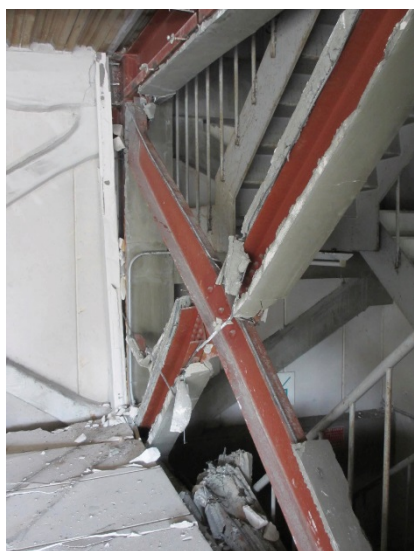
4階建ての鉄骨造の立体駐車場である。構造形式はブレース付きラーメン構造であり、角形鋼管柱とH形鋼梁に、溝形鋼ブレースが用いられている。外観からは構造被害は観察されなかったが、内部の階段室コア部分を形成するブレースに座屈の被害が見られた。特に2階の階段室周りのブレースで比較的座屈が大きく、ブレース端部とブレース交差部のガセットプレートに座屈が生じていた。また、座屈が大きい部分ではブレースの耐火被覆が剥離していた。

写真 5.4-192 溝形鋼ブレースの座屈

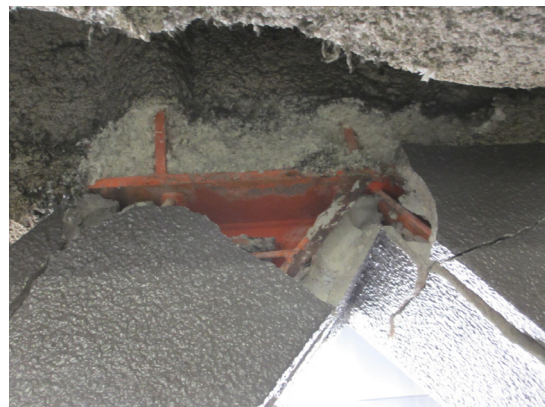
6 階建ての鉄骨造の立体駐車場である。構造形式はブレース付きラーメン構造であり、角形鋼管柱と H 形鋼梁で、H 形鋼ブレースが用いられている。塔屋で外装材が脱落していた。ブレース交差部やブレース端部では耐火被覆の亀裂や剥離が観察されたが、建築物の外側からは構造的な被害は観察されなかった。

写真 5.4-198 ブレース交差部の耐火被覆の剥離
