5.7 免震建築物の被害

5.7.1 調査の目的と概要

5.7.2 被害状況調査（現地調査）結果

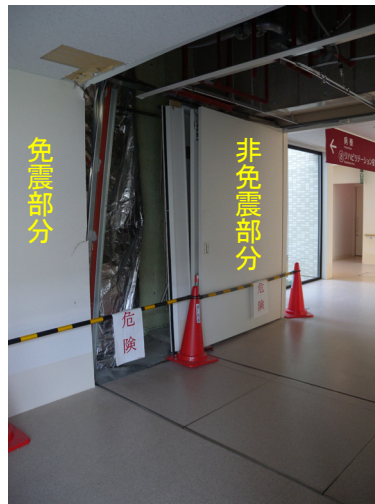
- ・ライフライン途絶への対応を含め、機能継続上の問題は生じなかった。
- ・エキスパンションカバーの破損 (写真 5.7.2-4: 写真 5.7.2-3 の室内側) があつた。前震時は軽微な変状で、本震後に破損が確認された。危険はなかったが修繕工事のため取り外した。
- ・中央診療棟 (免震構造) 北側緊急外来出入口のガラス製自動ドア (吊り下げ式) が開いたまま外れていた (写真 5.7.2-5)。
- ・固定していないロッカー (写真 5.7.2-6, 写真 5.7.2-7) の転倒があつた。(病棟の 2~4 階の同じ位置でそれぞれ発生)
- ・2階で液晶 TV の転倒・落下があつた。
- ・中央診療棟 1 階で手術用器具の棚の転倒があつた。

写真 5.7.2-4 破損したエキスパンションカバー（撤去済み）

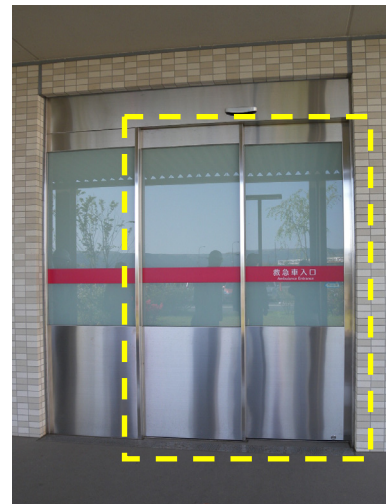
写真 5.7.2-5 外れた自動ドアの扉（復旧済み）

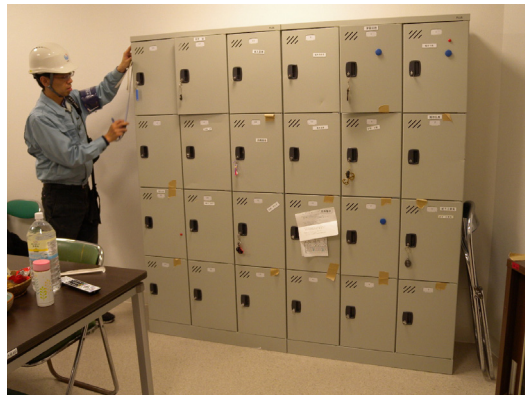
写真 5.7.2-7 転倒したロッカー②
(2階病棟内)

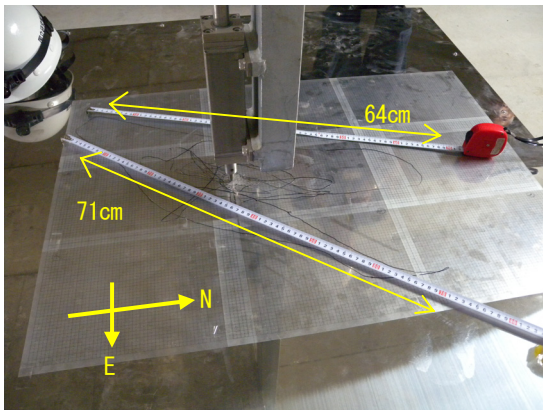
免震層内に罫書き式の変位計が設置されており、正負約35cm（トータル71cm）の軌跡が記録されていた（写真5.7.2-10）。また、U形鋼材ダンパーの鋼材部分に大きな残留変形（ゆがみ）及びそれに伴う表面の塗装の剥がれが見られた（写真5.7.2-11）が、いずれも通常の作動範囲内で想定される変状であり、免震挙動への影響はなかったものと考えられる。管理者へのヒアリングでは、実際に地震時に室内では一部のパソコンのモニターが倒れたが、建物として求められている機能は、地震直後から全く支障がなく維持できたとのことであった。

写真 5.7.2-10 罫書きの軌跡（フィルムを重ねて写し取ったもの）

建築物 A の罫書き記録 (写真 5.7.2-1) と K-NET 一の宮、また建築物 B の罫書き記録 (写真 5.7.2-10) と JMA 西区春日を比較した場合、これらには類似性が認められる。また、中央区大江と JMA 西区春日の軌跡は類似しているが、中央区大江の方が東西方向の変位がやや大きくなっている。建築物 G (熊本市中央区) の外側避難階段は EW 方向にせん断破壊が生じているが、このような地震動の方向性に対応しているとも考えられる。

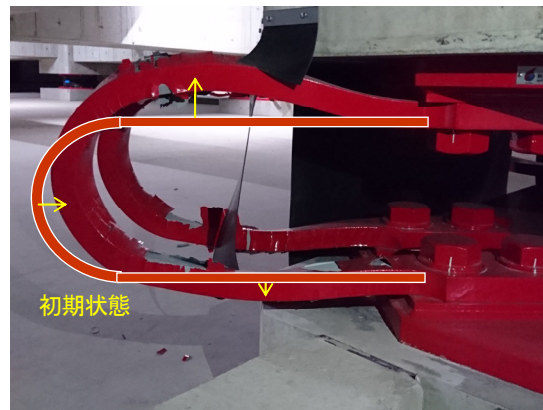
写真 5.7.2-11 鋼材部分の残留変形（ゆがみ）と塗装のはがれ

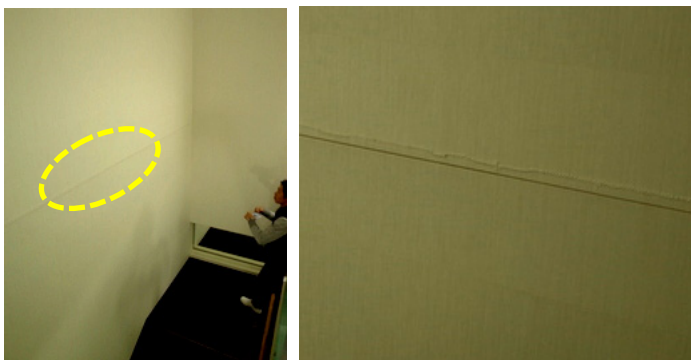
上記のほか、地震応答の痕跡（被害）として、階段室の内装クロスの上り及び4階の窓サッシ部金具のずれが見られた（写真5.7.2-12、写真5.7.2-13）。建物周囲においては、通用口の鋼製扉の取付け部の変形、クリアランスのカバーの端の鉄板の折れ曲がり（写真5.7.2-14、カバー下に巻き込まれていた）が見られた。管理者によれば、この鉄板部の支障の範囲は前震時にカバー全体のうち1/3程度で、本震時にさらにもう1/3（トータル2/3）程度拡大したとのことであった。

写真 5.7.2-12 階段室の内装クロスの上りに伴うしわ

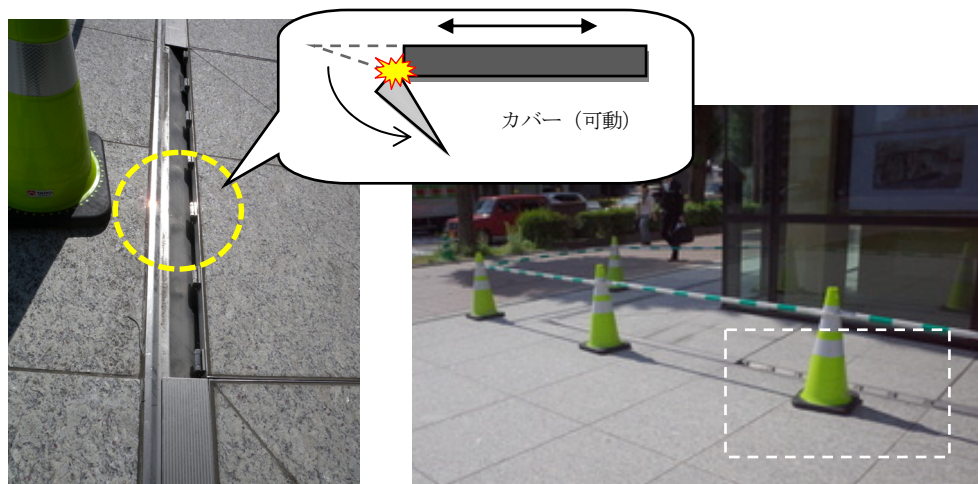
写真 5.7.2-14 外周部エクspansionカバーの変状（左図は右図囲み部の拡大）

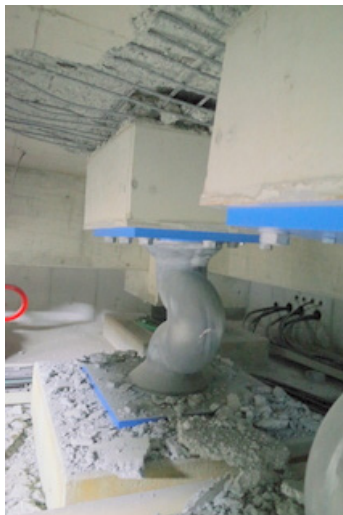
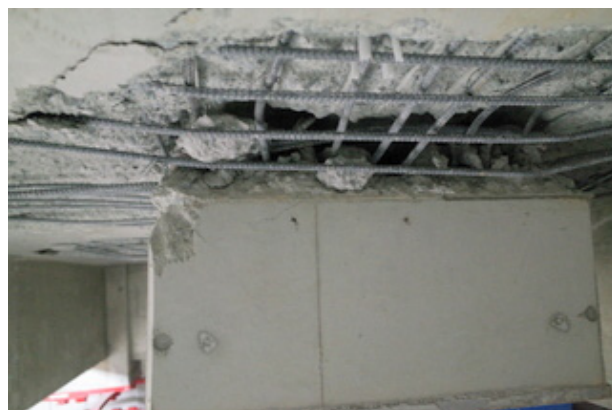
野書き式の変位計等の設置はなく、最大変位の把握はできていない。免震層内では、構造耐力上主要な部分の被害として、最も外側の床版に直付けして設置されている鉛ダンパーの全て（6基）で、取付け基部と免震層上面のスラブとの定着部が破壊する被害が見られた（写真 5.7.2-17）。鉛ダンパーの屈曲部の表面に生じている皺の目視観察からは、経験した水平変位は10cm以内程度と考えられ、破壊した取り付け基部での変形が原因でダンパーが十分にせん断変形できず、設計で想定した性能を発揮できなかった可能性がある。この被害の要因として、スラブ（Fc27、厚さ220mm、縦横配筋

D13 (SD295A)@100, D) の耐力や基部主筋の定着の不足など、当該部分の設計にあたって地震時にダンパーの基部に生ずる応力の想定が十分でなかったことが考えられる。これに対して、取付け基部にはり等が配置されたU形鋼材ダンパーについては、残留変形（ゆがみ）及び塗料の剥がれなど軽微な変状に留まっていた（写真 5.7.2-18、写真 5.7.2-19）。

写真 5.7.2-17 鉛ダンパー取付け基部の被害（床スラブの破損）

- 1) 構造耐力上主要な部分の被害が見られた項目（ダンパーの取付け基部及び外付け階段の損傷・破壊）については、今回の地震では安全上の支障は生じておらず、また一定の免震性能は発揮されたとみられるものの、場合によっては免震性能の低下など重大な影響につながる可能性がある。ダンパーの取付け基部の被害に類似のものとして、過去に2005年福岡県西方沖地震で報告された鉛ダンパーの構造躯体への定着位置における破損被害^{5.2-4)}がある。この原因として同報告では、定着部の設計についてダンパーの水平変形に伴って生ずる（せん断力以外の）曲げと引張力に対する配慮不足を指摘しており、2009年には設計用の資料も整備（最新版は2014年の第2版^{5.7-5)}された。被害①が見られた建築物はこの資料以前の設計であるが、今回の被害についても、再発の防止のため、今後注意喚起や適切な設計用の技術資料の整備を行う必要がある。

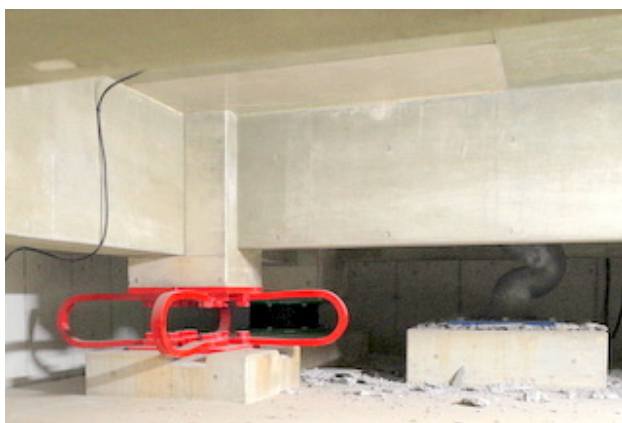
写真 5.7.2-18 鋼材ダンパーと鉛ダンパーの比較

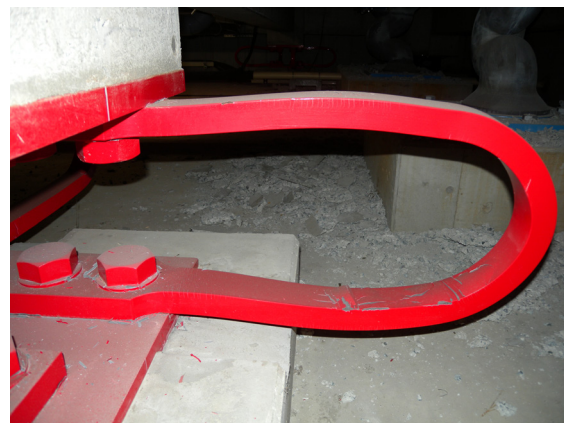
写真 5.7.2-19 鋼材ダンパーの変状

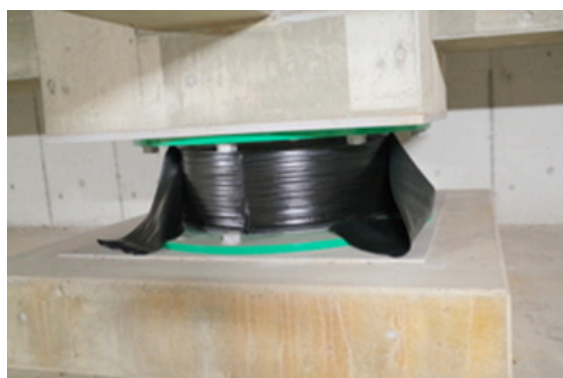
その他、積層ゴム支承について、化粧カバーの外れ（写真 5.7.2-20）が見られた。また、免震表示（写真 5.7.2-21）は出入口付近に掲示されていた。

写真 5.7.2-20 積層ゴム化粧カバーの外れ

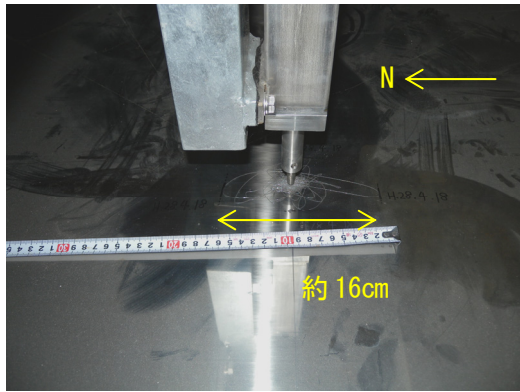
免震層内に罫書き式の変位計が設置されており、両振幅で南北に約 16cm の軌跡を確認した（写真 5.7.2-22）。免震表示（写真 5.7.2-23）は正面玄関周りには見られず、通用口周りに掲示されていた。免震材料及び免震層内外のクリアランス部の変状は、ごく軽微なものに納まっていた。

写真 5. 7. 2-22 罫書きの軌跡

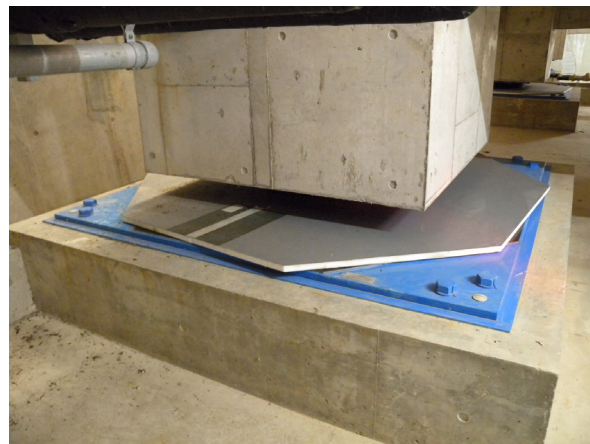
写真 5. 7. 2-25 弾性すべり支承の状況 (すべり面保護材のずれ)

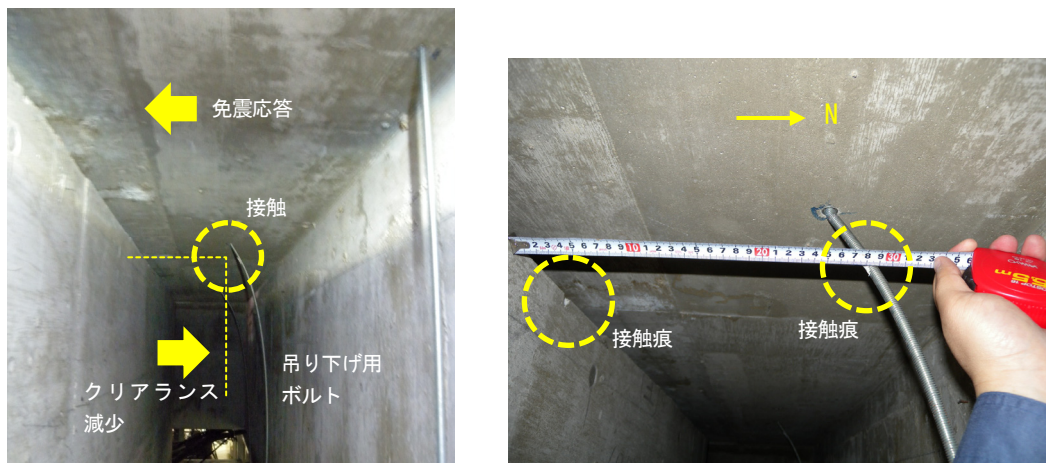
免震層に罫書き式変位計等の設置はないが、免震層の変位の発生に伴う痕跡として、クリアランス部に設けられた配管用の吊り下げボルトの変形（写真 5.7.2-28）、オイルダンパー軸部の摺動痕、オイルダンパーの周囲柵等への接触痕（写真 5.7.2-29）などにより、南に約 28cm、西に約 18cm 程度（北及び東方向については不明）の変位が生じたものと考えられる。さらに、積層ゴムの最上層部分にはわずかな凹凸が見られたが（写真 5.7.2-30）、大きなせん断変形により積層ゴムのゴム部分（積層された鋼板の間にあるゴム）が若干外部に膨らみ出したものと考えられる。

写真 5.7.2-28 配管吊り下げ用ボルトの変形（ボルトの接触痕から擁壁まで約 28cm）

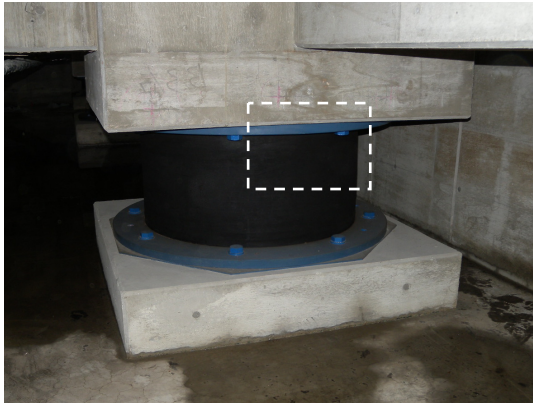
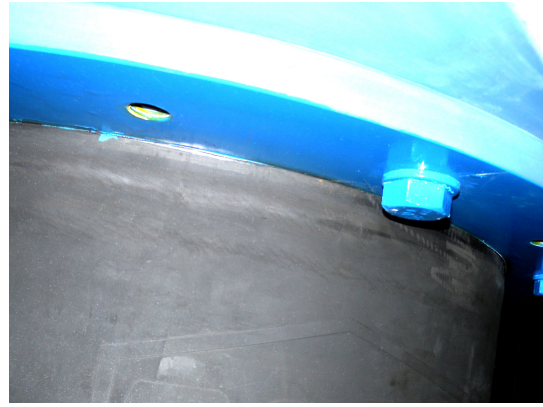
写真 5. 7. 2-30 積層ゴムの状況とゴム部分の変状 (右図は左図囲み部分の拡大)

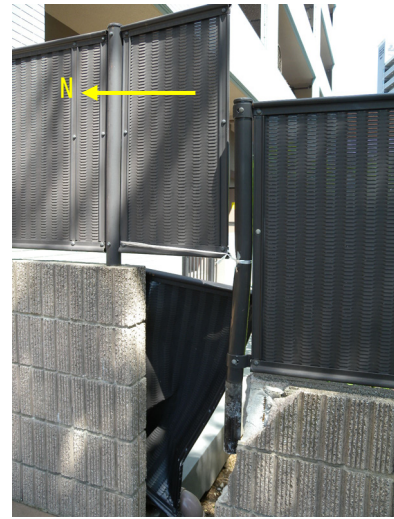
免震層に罫書き式変位計等の設置はないが、A棟では、免震層の変位に伴うものと見られる痕跡として、自転車置き金の具の変形及び接触、免震層周囲の石の移動、犬走り部分の周囲への接触、エントランス部周囲で柵の脱落等の変状があり（写真 5.7.2-33～写真 5.7.2-36）、北に約 30cm 程度の変位が生じたものと考えられる（他の方向は不明）。

写真 5.7.2-36 エントランス部変形・脱落

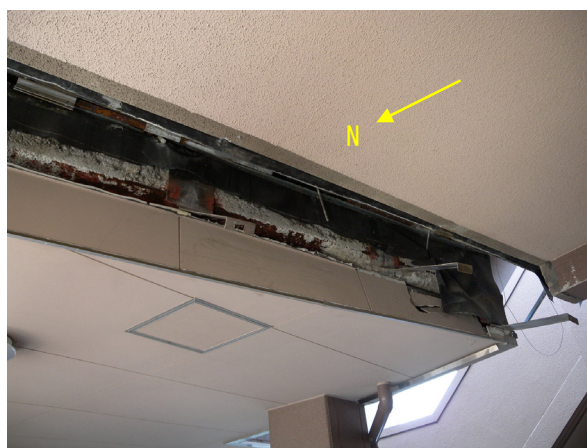
A棟とC棟をつなぐ渡り廊下にはエキスパンションジョイントが設けられていたが、本震後に通行に際し脱落等の危険を生ずる恐れがあり、カバー（天井被覆）が撤去された状態であった（写真 5.7.2-37）。

写真 5.7.2-37 渡り廊下エキスパンション部の状況（天井被覆を撤去済み）

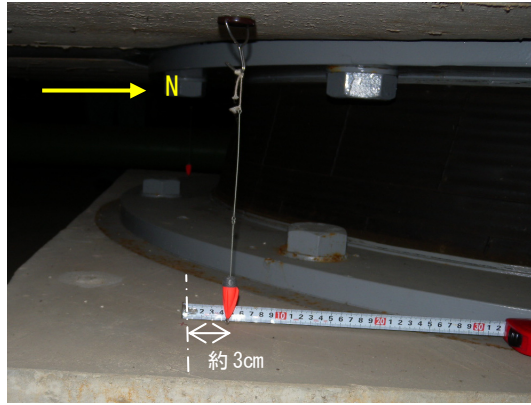
また、A棟の積層ゴム支承で、北に3cm程度の残留変位が観察された（写真5.7.2-38）。この建築物では免震層の定期的な点検の一環として下げ振りをを用いた変位の観測を実施しており、管理会社によれば直近の点検時（約一か月前、3月）にはほぼ原点を示していたとのことで、この残留変位は今回の一連の地震で生じたものと考えられる。

写真 5. 7. 2-38 積層ゴムの残留変形

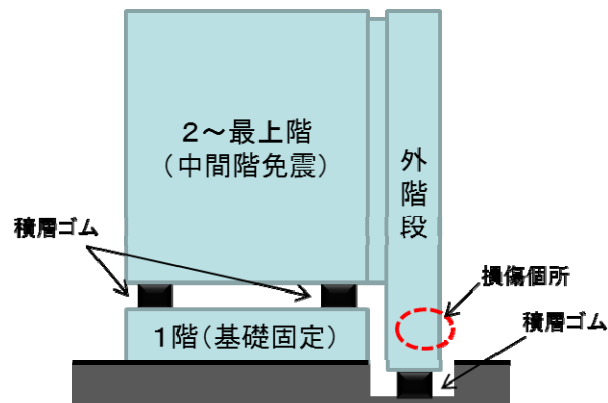
中間階免震となっているB棟は、図 5. 7. 2-3 及び図 5. 7. 2-4 に示す通り免震部分から構面外に張り出して立ち下げる形式で外階段を設けており、階段の脚部の地下にも積層ゴム支承が設置されている。この外階段の被害が大きく、1階階段中央の壁部分のせん断破壊によって使用禁止となっていた（写真 5. 7. 2-39、写真 5. 7. 2-40）。損傷部分の周囲の階段踊り場に設けられた柵の破損の状況から、上部構造が大きく南側に動いた際に、階段下の積層ゴムに生じた水平変形に対して階段中央の壁部分（厚さ 250mm、縦横配筋 D10(SD295A)@200 ダブル、鉄筋端部は閉鎖なし）が面外方向に追従できず、大きく破壊したものと考えられる。

図 5. 7. 2-4 B棟（中間階免震）及び階段損傷箇所

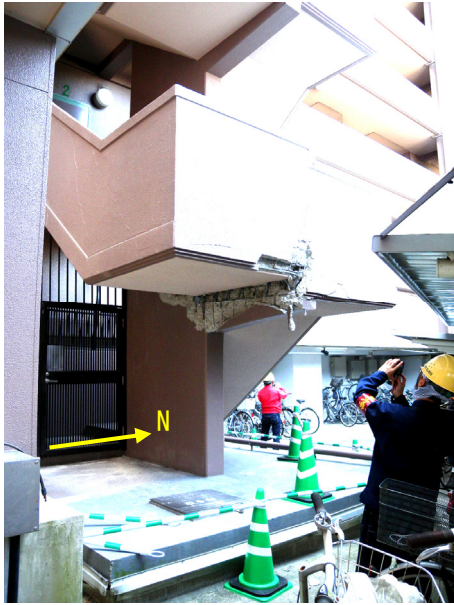
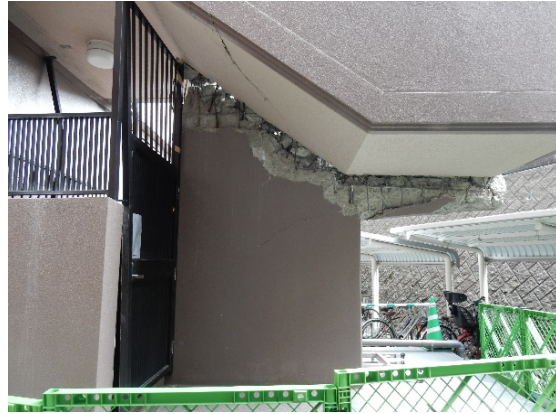
写真 5. 7. 2-39 外付け階段の被害状況① (階段南側)

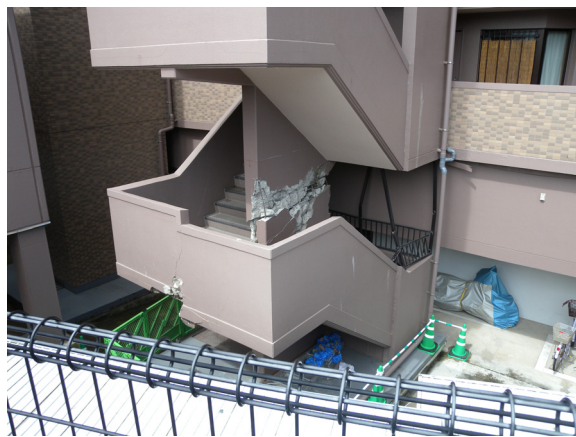
写真 5. 7. 2-40 外付け階段の被害状況② (階段北側)

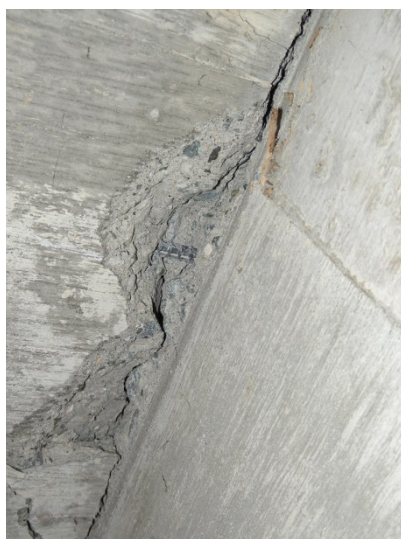
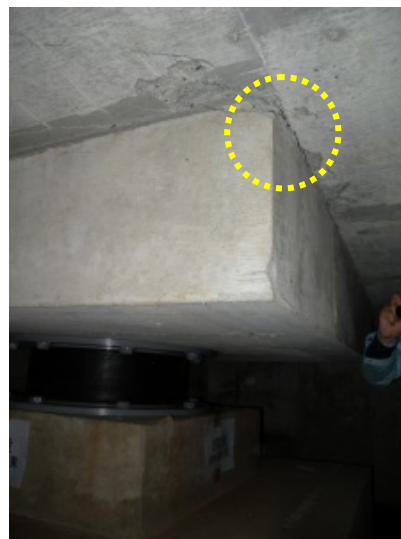
また、階段下の積層ゴム支承について、上側の取付け基部の損傷（かぶりコンクリート部分の剥落）や鉛直クリアランス部の変状も観察された（写真 5. 7. 2-41、写真 5. 7. 2-42）。

写真 5. 7. 2-41 階段下に設置された積層ゴム支承の取り付け基部の損傷 (左図は右図囲みの拡大)

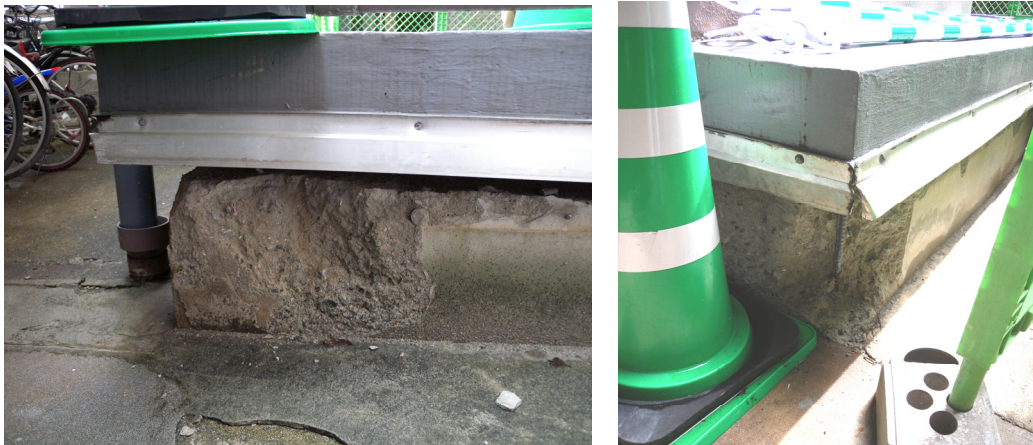
写真 5.7.2-42 鉛直クリアランス部分の変状

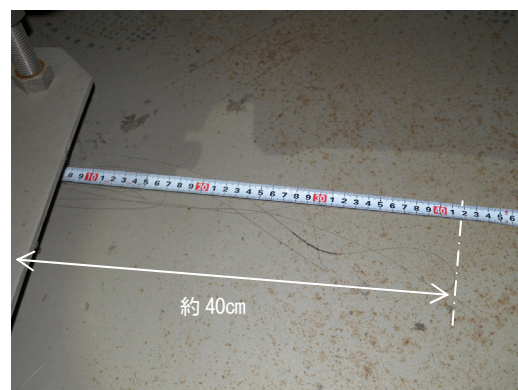
免震層に罫書き式変位計等の設置はないが、免震層の変位の発生に伴う痕跡として、免震層内の配管について、非免震部分である鉄製の架台との接触部分での断熱被覆に約70cmにわたる損傷、可動式の配管基部に約40cmのこすれ跡が見られ(写真5.7.2-43、写真5.7.2-44)、北東—南西方向に両振幅70cm程度の変位が生じたものと考えられる。

写真 5.7.2-44 可動式の配管基部のこすれ跡

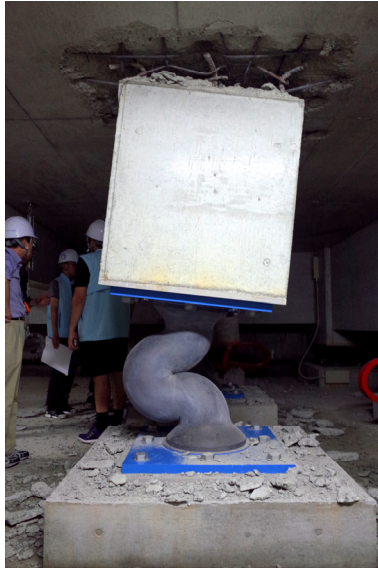
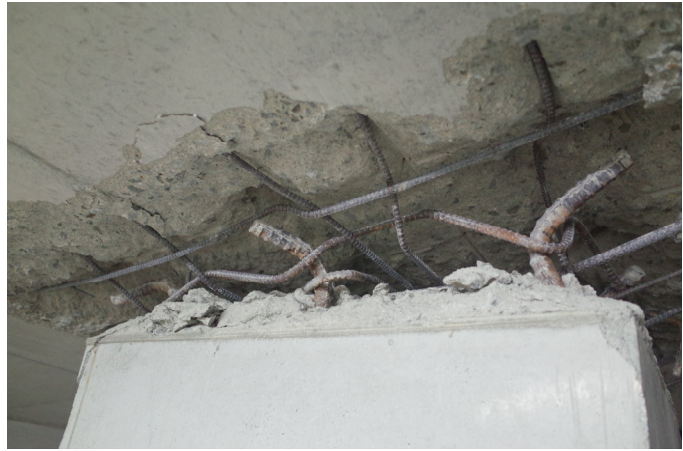
平面は3×3スパンでほぼ正方形であり、免震層内では、5.7.2（3）項の建築物Cと同様の構造的な被害として、8基取り付けられた鉛ダンパーの全てにおいて、取付け基部と床スラブとの接合部で破壊を生じていた（写真5.7.2-50）。取付け基部の主筋は床スラブ内に折り曲げて定着されていたが、この定着部分（D25、90度フック、定着長4d）が耐力不足によって抜け出すことで破壊したものと考えられる。設計図書に基づくスラブの厚さは200mmであった。

写真 5. 7. 2-50 鉛ダンパー取付け基部の損傷

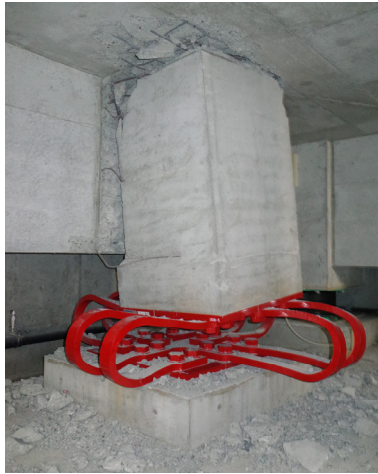
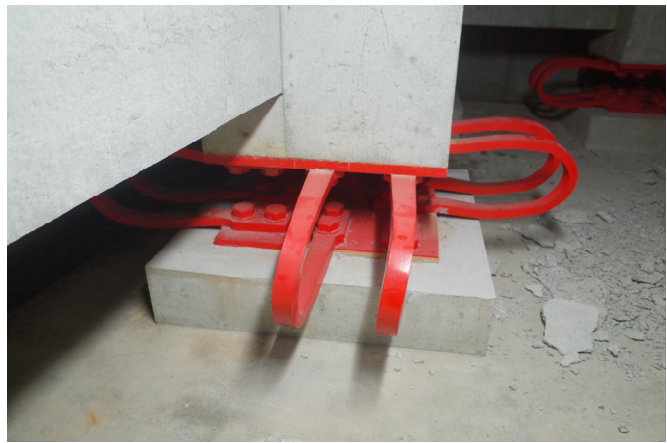
また、8基のU形鋼材ダンパーが取付け基部を免震層外周の大梁に添わせるように配置されていたが、3基で被害を生じていた。取付け基部が大梁から引き剥がされるように分離し鉛ダンパー同様にスラブとの接合部で破壊を生じたもの（写真5.7.2-51）があった。他に取付け基部が大梁に対し偏心しないよう取り付けられており被害が見られなかった鋼材ダンパー（写真5.7.2-52）も存在したことから、一体化が十分でなかったために当該部分に想定外の力が作用したためと考えられる。この損傷は床スラブの上面にあたる1階の駐車場部分まで達していた（写真5.7.2-53）。ただし、大梁との一体化が図られていても、梁下端面とダンパー部間で損傷を生じている場合があり（写真5.7.2-54）、基部に対して周囲の部材（大梁）が偏心して取り付けられていることが却って被害を拡大したと考えられる。これらの鋼材ダンパーの被害の要因としては、鉛ダンパーの被害（あるいは建築物Cの被害）と同様に当該部分の設計にあたって地震時にダンパーの取付け基部に生ずる応力の想定が十分でなかったことが考えられる。なお、写真5.7.2-54ではコアコンクリート部分が落下する重度の損傷に至っているが、この写真は2016年7月上旬（本震後約3か月後）に撮影したもので、別途本震後から約1か月までの期間に実施した現地調査の時点では顕在化しておらず、その後の余震で被害が拡大したものと考えられる。その他、柱直下の位置にない小型の積層ゴム支承の取り付け基部のスラブ下面にひび割れが確認された（写真5.7.2-55）。

写真 5. 7. 2-51 鋼材ダンパー取付け基部の損傷①（北西部）

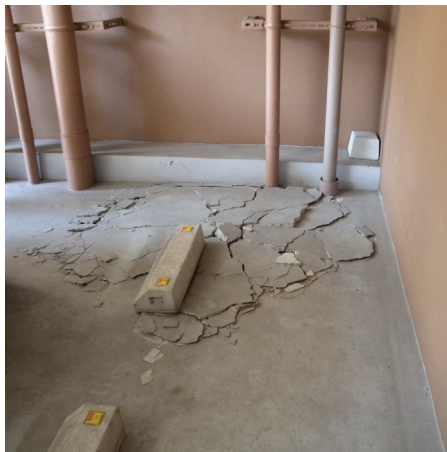
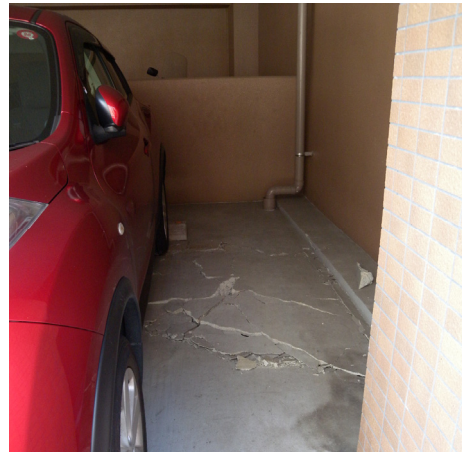
写真 5. 7. 2-53 免震層上面の床スラブの損傷（西側外周部の大梁内側にあたる部分）

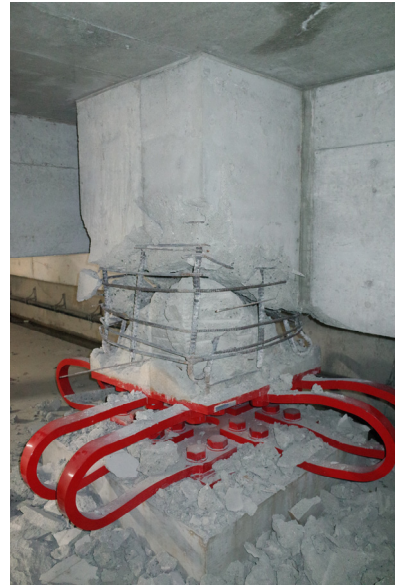
写真 5. 7. 2-54 鋼材ダンパー取付け基部の損傷②（南東部）

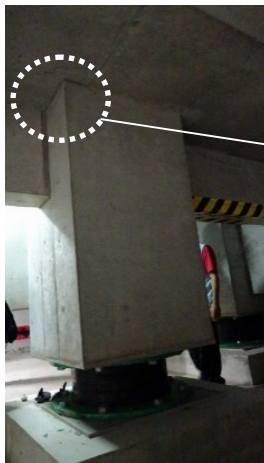
写真 5. 7. 2-55 小型の積層ゴム取付け基部のひび割れ

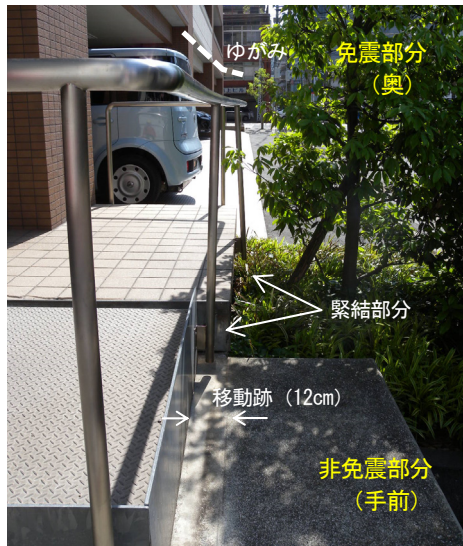
その他、エキスパンション部分で、免震部分と非免震部分の双方に止め付けられていた手すりの変形が見られた（写真 5. 7. 2-56）。また、このエキスパンション部分の移動痕、犬走り部分と周囲の接触痕（写真 5. 7. 2-57）からは、少なくとも 10cm 程度、またはそれ以上の免震層の水平変位が生じたことが考えられる。建築物の北西角部ではエキスパンション部分の鉄板に 5 cm 程度の鉛直方向の隙間が見られたほか、敷地境界の塀の傾斜があり（写真 5. 7. 2-58）、地盤の沈下に起因する現象と考えられる。

写真 5.7.2-56 エキスパンション部の変状（手すりの変形、移動跡）

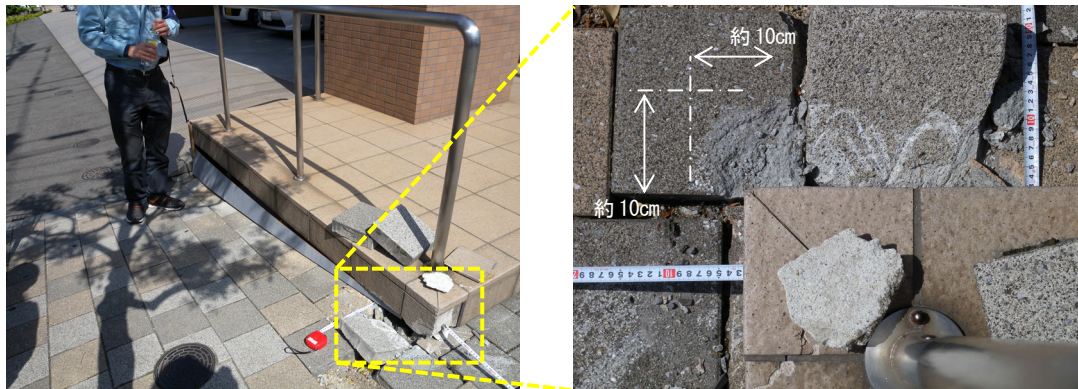
写真 5.7.2-57 犬走り部分の周囲との接触跡（右図は左図囲み部分の拡大）

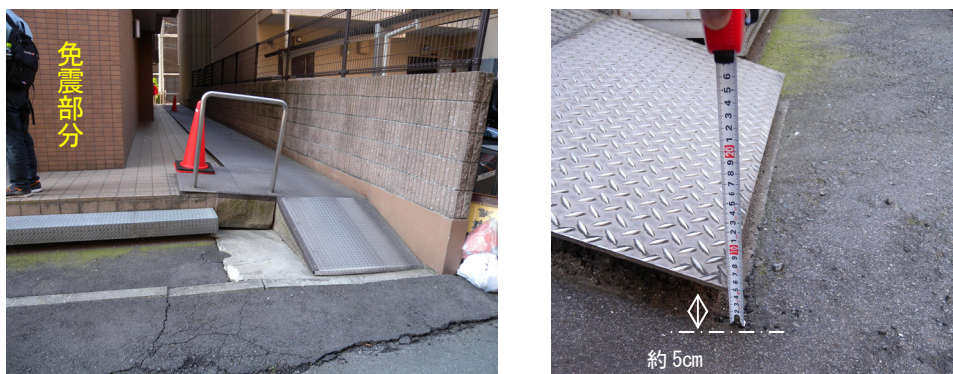
写真 5.7.2-58 周囲における地盤沈下の痕跡（隣接する塀の傾斜、エキスパンション部の隙間）

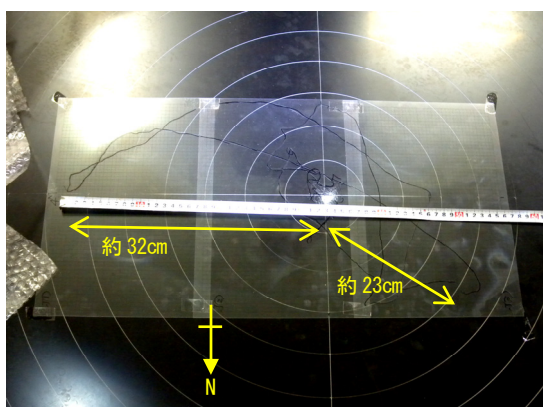
免震層内に罫書き式変位計が設置されており、東に約32cm、北西に約23cmの軌跡が確認された(写真5.7.2-59、罫書き板取り外し後に別途撮影したもの)。免震材料には異常は見られなかったが、免震層内部及び周辺で、鉛直クリアランス部のゴムカバー(免震スカート)のはみ出し、エキスパンション部の破損などが見られた(写真5.7.2-60、写真5.7.2-61)。また、周囲地盤に最大5cm程度の沈下の形跡があった。

写真 5.7.2-59 罫書きの軌跡 (フィルムを重ねて写し取ったもの。同心円は5 cm 間隔)

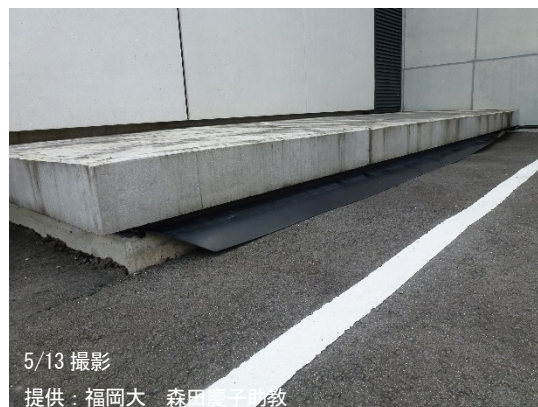
写真 5.7.2-60 免震スカートのはみ出し

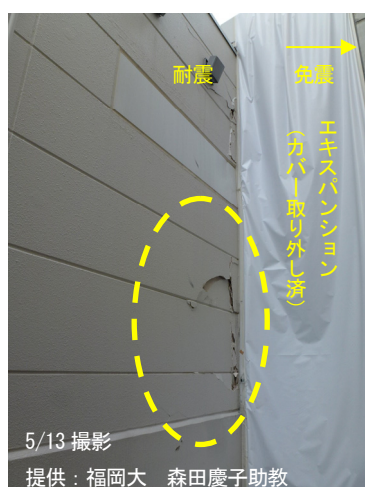
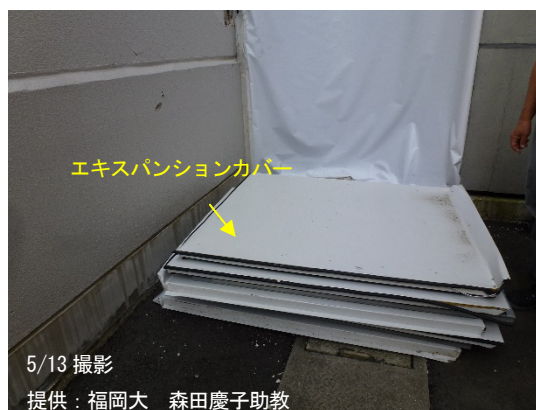
写真 5.7.2-61 エキスパンション部の破損と取り外されたカバー
