第6章 火災による建物被害

6.1 調査概要

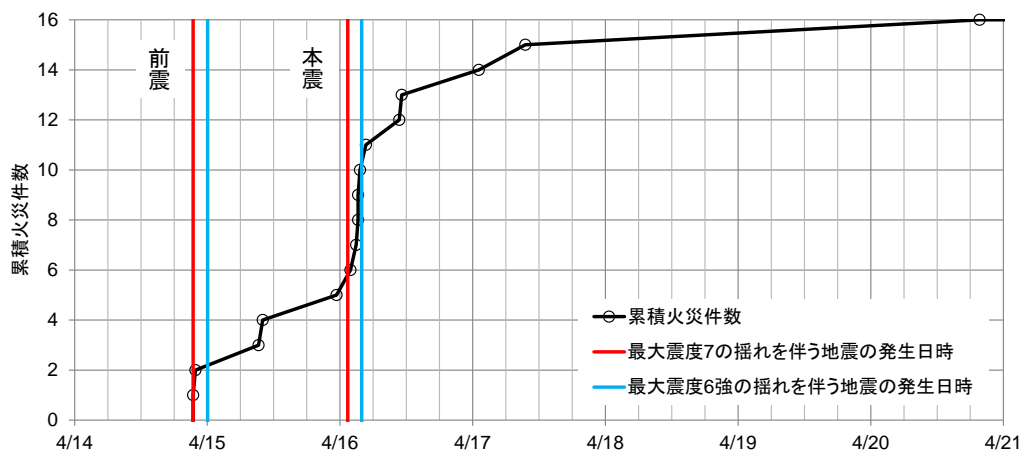
図 6.2-1 地震の発生日時と火災の出火推定日時の関係

地震の発生日時と火災の出火推定日時の関係を図6.2-1に示す。前震に起因する火災は5件発生しているが、その内訳は、前震直後に発生した火災が2件、その後時間をおいて本震までに発生した火災が3件となっている。本震に起因する火災は11件発生しているが、その内訳は、本震直後に発生した火災が6件、その後時間をおいて発生した火災が5件となっている。

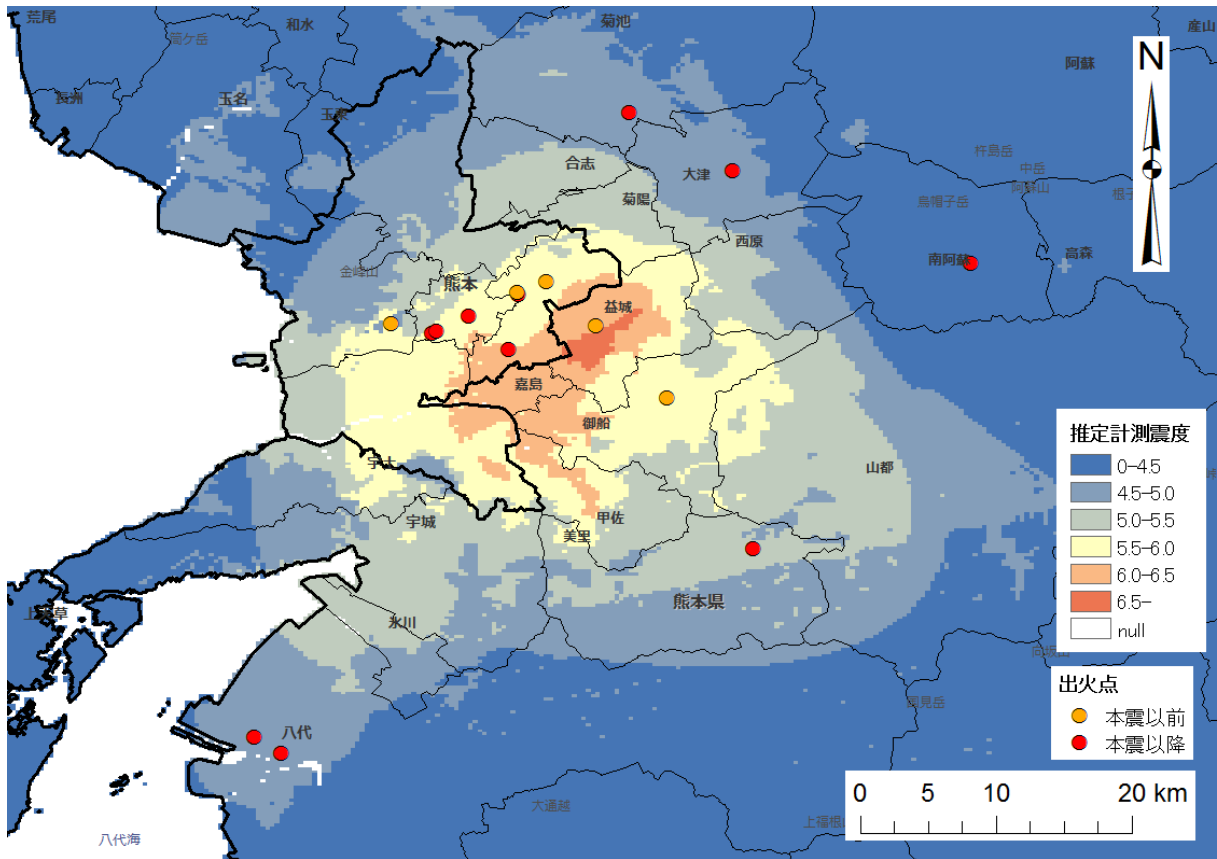
図 6.2-2 前震の推定計測震度分布^{6.2-1}と出火点 (背景地図: 国土地理院標準地図)

出火地点を、前震（4月14日21時26分発生）の震度分布に重ね合わせたものを図6.2-2に、本震（4月16日1時25分発生）のそれを図6.2-3に示す。これらの図からは、震度と出火件数の関係が必ずしも明らかではないが、出火地点は、概ね震度5弱以上の領域に分布していることが分かる。同じく、地表面での揺れの強さの指標であるPGV (Peak Ground Velocity: 最大地動速度) の面的推定値^{6.2-1)}の大きさをもとに九州地方の市町村を分類（0～10、10～20、20～30、30～40、40～80、80～150cm/sの6区分）し、平成22年国勢調査の結果^{6.2-2)}を利用して世帯あたり出火確率を算出した結果を図6.2.4に示す。本地震における16件という出火件数は、兵庫県南部地震（1995）の293件^{6.2-4)}や東北地方太平洋沖地震（2011）の330件（津波浸水区域内の出火を含む）^{6.2-5)}に比べて少ない。しかし、出火確率は、PGVの大きな領域でこそ兵庫県南部地震の記録より小さいものの、東北地方太平洋沖地震の記録から大きく隔たりがあるわけではない。図6.2-5は、上記のPGV区分に市町村を分類し、各区分に含まれる世帯数を、本地震と東北地方太平洋沖地震で比較したものである。これによると、本地震において強い揺れ（10cm/s以上とする）を記録した地域の世帯数は、東北地方太平洋沖地震に比べて大幅に少ない。出火件数は、地震の規模や、出火原因の季節的・時間的変動によって左右されるが、出火確率が大きくは変わらないことを考慮すれば、強い揺れを記録した地域の世帯数、すなわち出火の可能性が高くなる世帯数の少なさが、本地震における相対的な出火件数の少なさの原因の一つであったと言える。

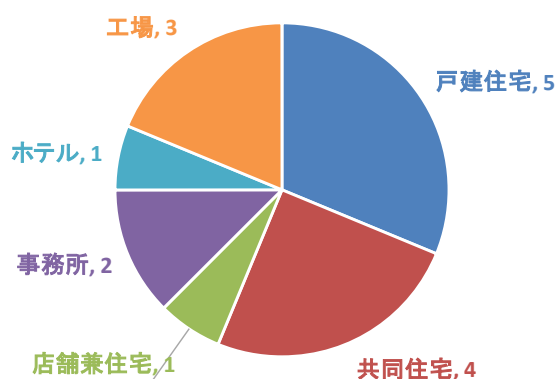
図 6.2-6 出火建物の用途の内訳

本地震に起因する 16 件の火災は、いずれも建物火災であった。出火建物の用途の内訳を図 6.2-6 に示す。これによると、住宅用途の建物（戸建住宅、共同住宅、店舗兼住宅）からの出火が最も多く、10 件（約 6 割）となっている。

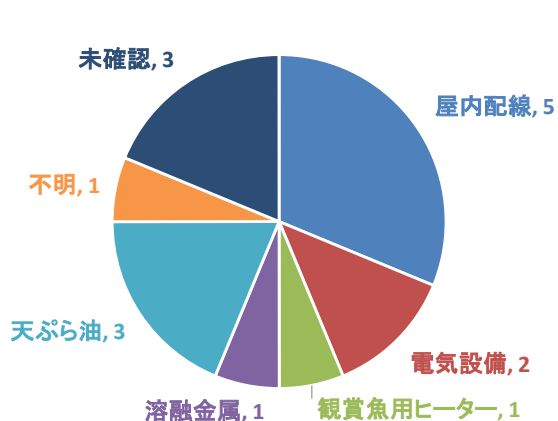
図 6.2-7 出火原因の内訳（推定・疑い含む）

出火原因の内訳を図 6.2-7 に示す。これによると、推定や疑いを含め、出火原因が分かっている 13 件の火災のうち、電気関連（屋内配線、電気設備、観賞魚用ヒーター）の出火が 8 件（約 6 割）とな

っている。

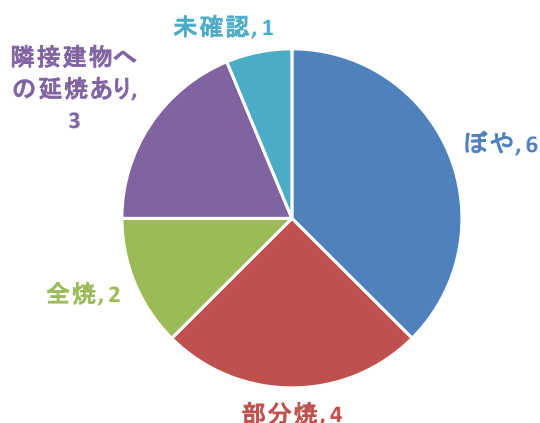
図 6.2-8 焼損規模の内訳

火災による焼損規模の内訳を図 6.2-8 に示す。これによると、焼損規模が分かっている 15 件の火災のうち、6 件がぼやにおさまっている。火災発生件数の多かった熊本市では、揺れによる建物被害が比較的小さかったが、このことは火災発生の早期発見や、居住者自身による初期消火活動の実施にもつながっていたものと考えられる。なお、出火建物から隣接する建物への延焼（出火建物は全焼）は 3 件発生しているが、いずれも隣接する 1 棟もしくは 2 棟の建物への延焼である。

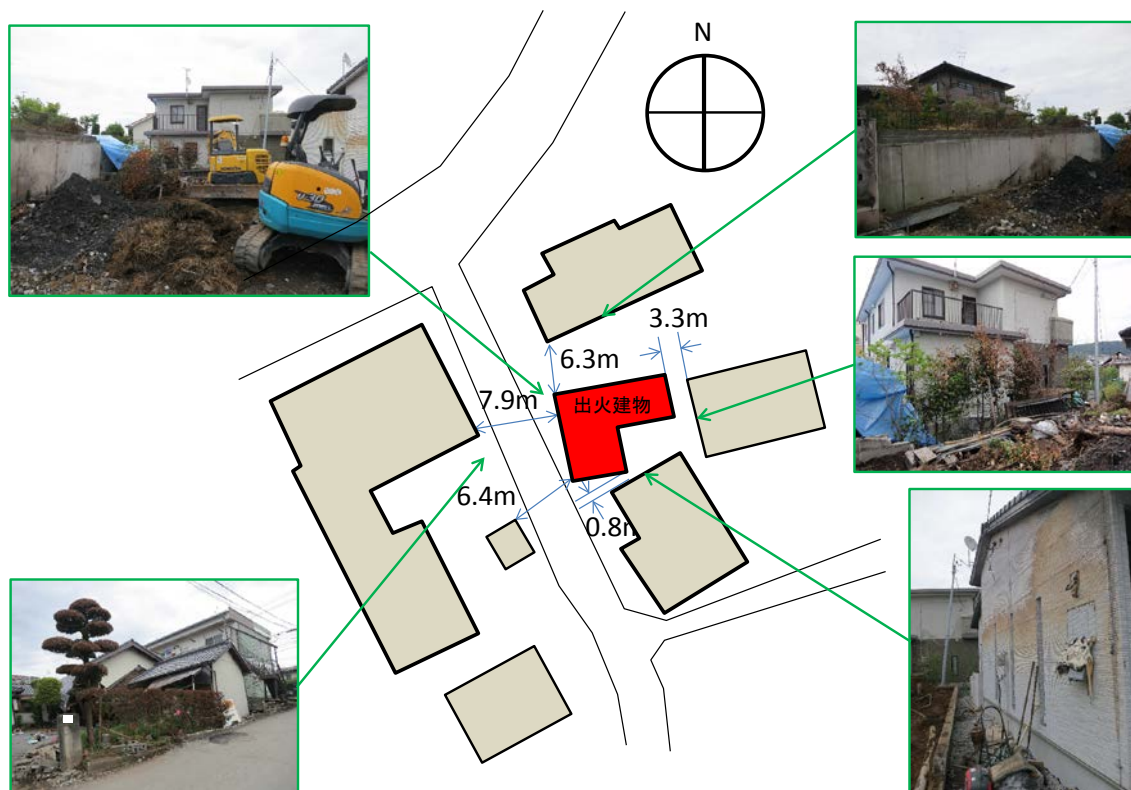
図 6.3-1 住宅火災現場の状況

空中写真（国土院）をもとに作成した出火建物周辺の状況を図 6.3-1 に示す。

南側の住宅は2階建て（構造不明）で、出火建物と最も近接している場所で0.8mほどしか離れていなかった。出火建物に面する北側の外壁は変色しており、強い加熱を受けていたものと見られるが、開口部が設けられていなかったことに加え、窯業系サイディングが使用されていたことで延焼を免れたものと考えられる。

東側の住宅は2階建て（構造不明）で、出火建物と最も近接している場所で3.3mほど離れている。出火建物との間にあった植栽は焼け焦げ、2階開口部の樹脂製サッシには溶融痕があったものの、外壁や開口部にこの他の目立った被害は確認できなかった。

北側の住宅は2階建て（構造不明）で、出火建物と最も近接している場所で6.3mほど離れているが、北側の敷地は、出火建物の敷地に比べて2mほど高くなっており、実際の離隔距離はさらに大きい。ただし、北側の敷地の植栽は焼け焦げたものも少なくない。2階の南側屋根の樹脂製雨樋は2~3mほどの幅で溶融していたが、外壁や開口部にこの他の目立った被害は確認できなかった。

西側の住宅は木造2階建て、金属系サイディング張りである。前震、本震のいずれによるものなのかは確認できていないが、揺れにより建物は傾斜し、屋根や外壁の木製下地が露出した状態になっていた。出火建物とは、最も近接している場所で6.4mほど離れている。外構の植栽は茶色く変色しているが、その程度は東側や北側の敷地の植栽に比べると軽い。通りに面して設けられた樹脂製の雨よけ底は黒く変色し、溶融していたが、外壁や開口部にこの他の目立った被害は確認できなかった。
