#### 4.7 最近の道路災害の特徴と災害覚知技術の開発

(道路構造物研究部長 木村 嘉富)

去年はメンテナンスの話をしました。今回は災害ということで、「最近の道路災害の特徴と覚知技術の開発」ということで紹介させていただきます。

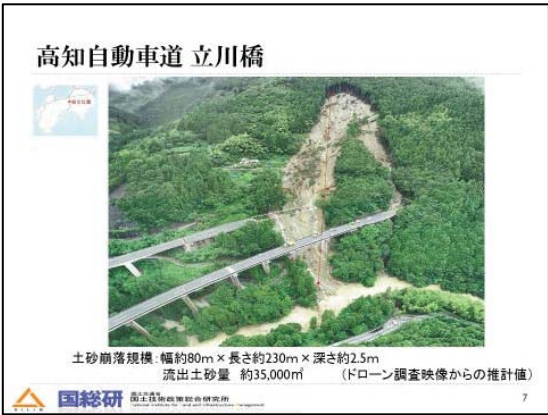
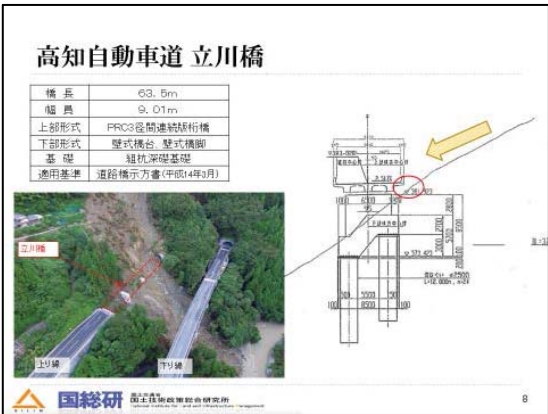
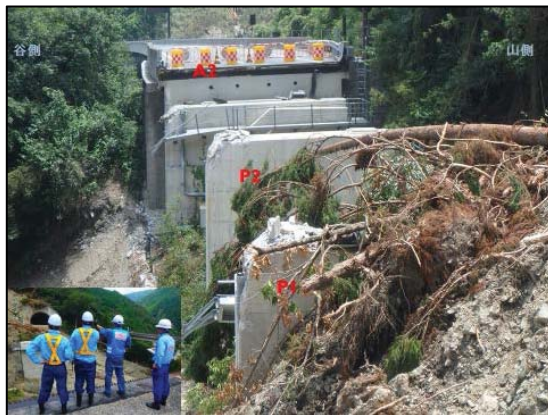
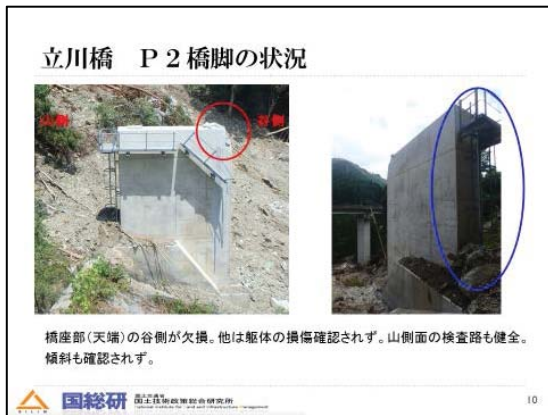
1つ目が、高知自動車道の立川橋です。高松から高知に向かう高速道路です。この道路のトンネル出口付近において、道路の上方で生じた土砂崩落に、橋が巻き込まれています。ドローン調査映像からの推計値ですが、土砂崩落は、幅80m、長さ230m、深さ2.5mとされています。

この写真にあるように、上り線と下り線とが分離された構造となっています。平成4年に下り線の部分を暫定2車線で供用し、その後、平成20年に上り線部分を供用し、4車線化しています。そのうち、上り線の橋梁が巻き込まれています。断面図にあるように、上り線では斜面と橋桁との間隔が、あまりとられておらず、上方から流下した土砂により、橋桁が流されたようです。なお、下り線は、桁下空間が十分にあったことから、被害は免れています。

この写真は、トンネル坑口から撮影したものです。トンネル側の手前からP1橋脚、P2橋脚、A2橋台があります。橋脚は残っているのですが、特にP1を中心として土砂が流れてきて、3径間の連続橋ですので、3径間分全部の上部構造が流されてしまったという状況です。

橋脚上の支承部を見ますと、山側は割と健全で、谷側が欠けています。山側から持ち上がって、バサッといったのかなというのが、この写真から見てとれます。

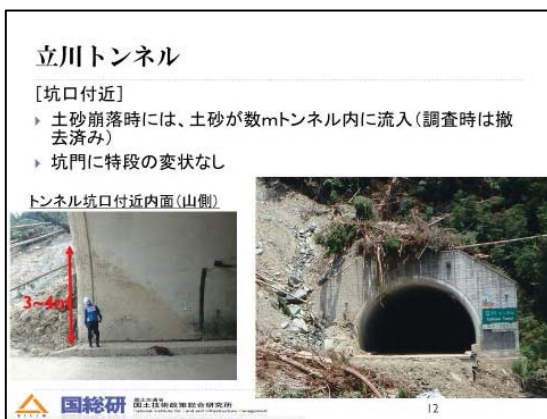
復旧に際しては、橋に隣接したトンネルの健全性も確認する必要があります。航空写真にあるように、南側谷筋の土砂流出範囲は、橋梁と共に、トンネル上方にもわたっています。

土砂崩落時には、土砂が数mトンネル内に流入していたとのことですが、調査時には撤去されていました。坑口付近の覆工コンクリートや坑門にも特段の変状は認められないことから、復旧に際して支障は無いと判断されています。

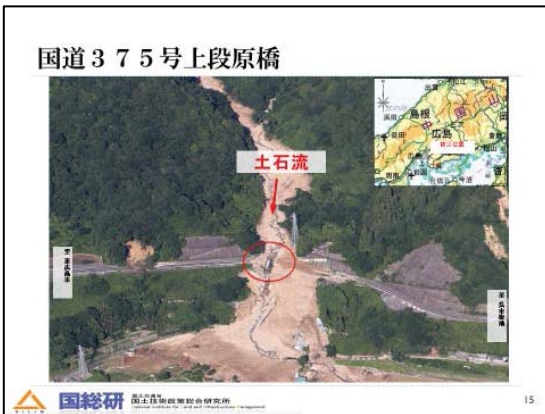
2つ目の事例は、一般道である国道375号上段原橋です。上方で発生した土石流に巻き込まれ、小規模な橋ではありますが、上部工が流失されたという事例です。

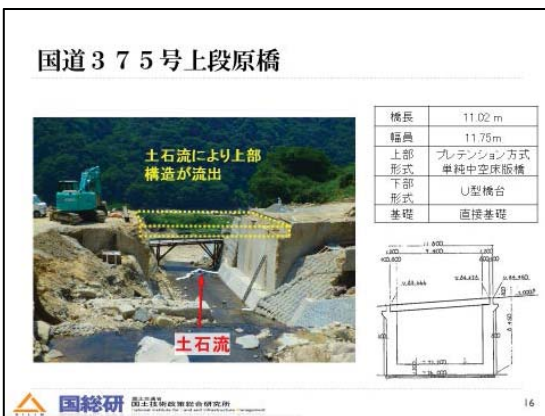
橋梁形式としては、プレテンション単純中空床版橋で、橋長11m、幅員11.75mです。下部構造は、U型橋台でして、直接基礎です。この図の様に、U型の大きな溝の上に、コンクリートの床版が蓋のように載せられているという構造です。上流で発生した土石流で、この上部構造のみが流失しています。

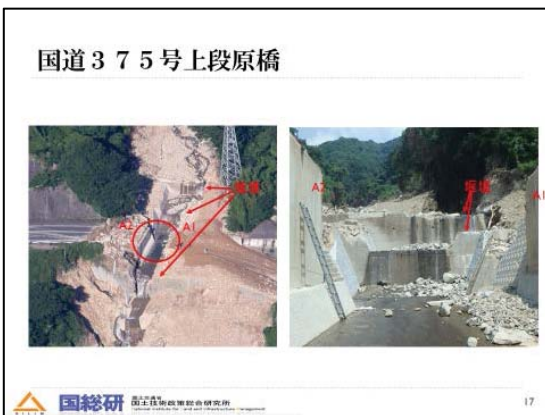
左側は航空写真、右側は橋があった河床に降りて上流方向を撮影した写真です。橋の建設時期との関係は未確認ですが、橋の上下流に堰堤が設置されています。堰堤を乗り越えた土石流の高さと橋の床版の高さの関係で、丁度、流失してしまったとみられるところです。

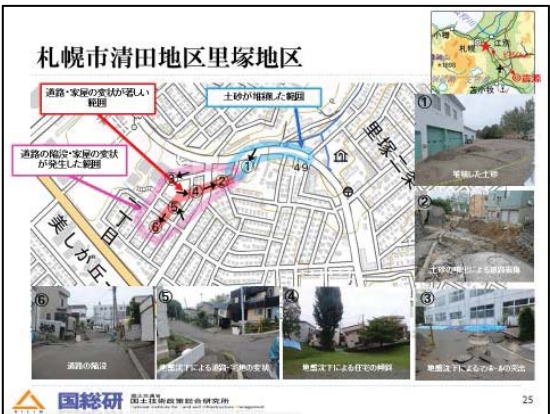
この地震により、山腹崩壊等の被害が生じていますが、これは、札幌市清田地区での液状化です。従来、液状化といいますが、新潟地震とか東日本大震災の浦安の様に、沖積地盤、埋め立て地盤の液状化が知られていますが、こちらは内陸部の丘陵地での液状化です。ピンクで囲ったところや赤線の箇所、道路の陥没・家屋の変状が発生し、水色で囲ったところに土砂が堆積しています。

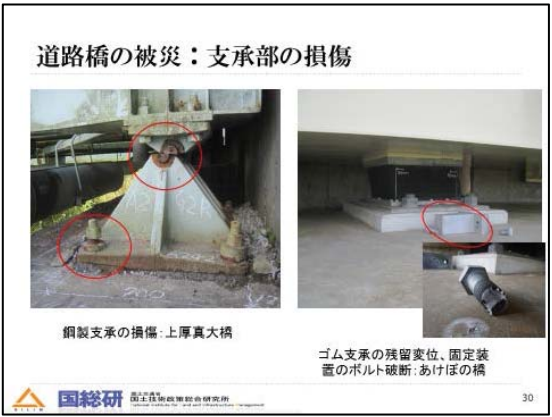
これらは、支承部の損傷です。上厚真大橋においては鋼製支承のピンが破損し、あけぼの橋ではゴム支承の移動制限装置のボルトが破断しています。

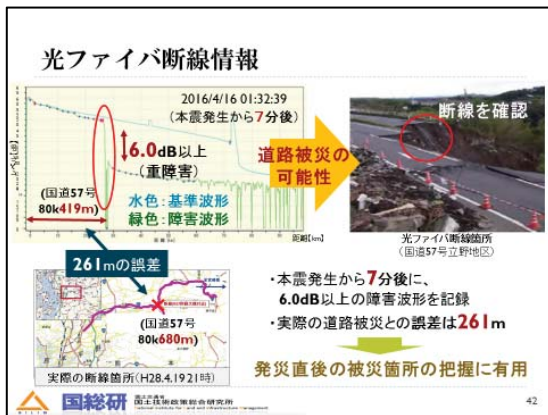
では、この場所で何が起こっていたのかといいますと、実は盛土が崩壊していました。それによって断線なり大きな変位が生じたと思われます。光ファイバの情報を見ると、距離の誤差が261mありますが、「何かここで起こっているな」というのがすぐわかりそうです。実用化に向けては、光ファイバの固定状況、変位の種類と規模等と信号低下の関係を調査する必要がありますが、発災直後の被災箇所の把握に用いることができる可能性があります。

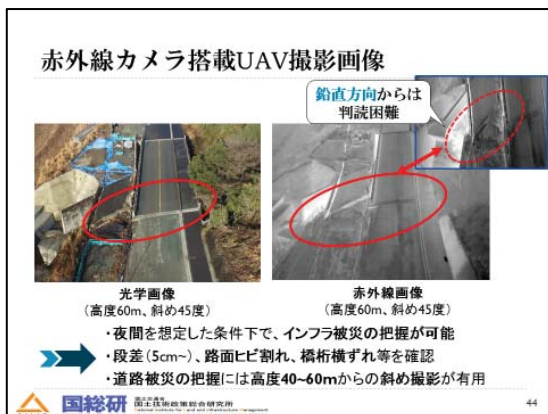
これは赤外線カメラ画像です。結構わかりますね。高度とか角度によって異なってきますが、大きな崩壊だけではなくて、5cm程度の段差や橋桁の横ずれが確認できます。ただし、現在の法制度において、夜中飛ばしているのか等の課題もありますので、技術の有効性等を見据えながら、今後どう使っていくのかというのを考えてまいりたいと思っております。
