シェッド、大型カルバート等の定期点検に関する参考資料（2020年版）

－シェッド、大型カルバート等変状事例集－

Reference to Inspection Manual for Sheds and Shelters and Large culverts (2020)

- Casebook of deformation of Sheds and Shelters and Large culverts -

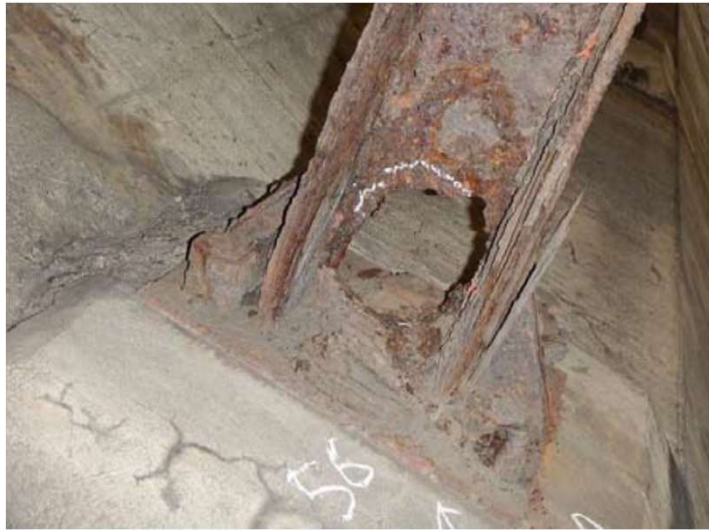
写真番号 S-1.1.6

方杖の基部が著しく腐食し、孔食が生じた例。(塗装仕様)

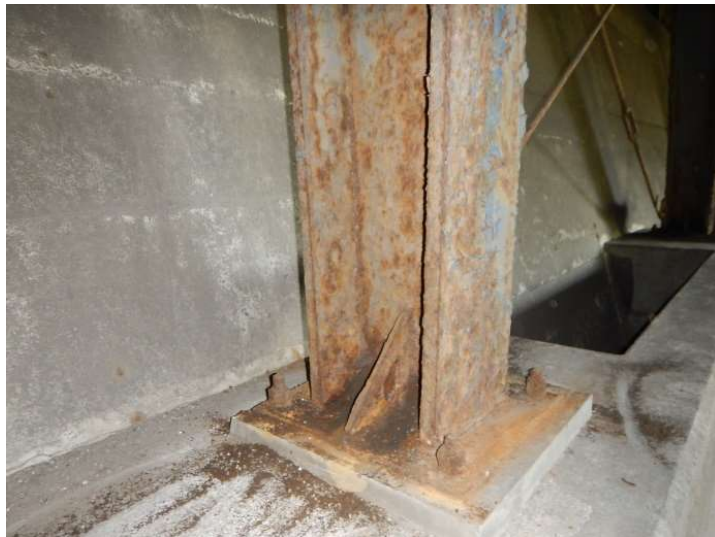
写真番号 S-1.1.7

山側柱が腐食した例。(塗装仕様)

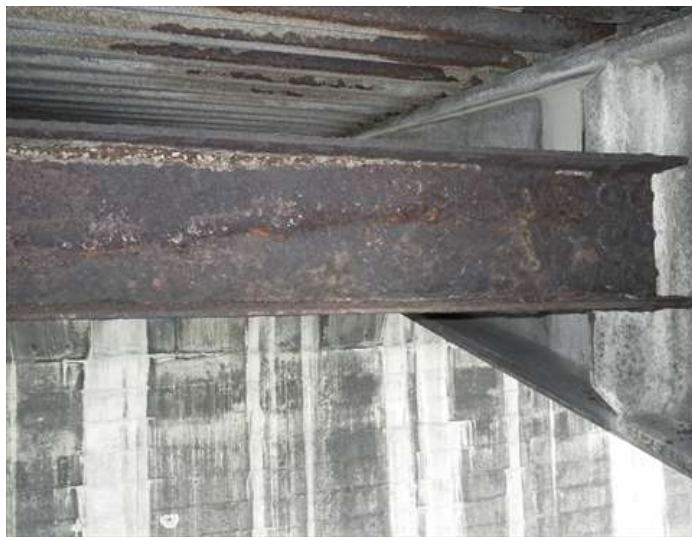
写真番号 S-1.1.16

溶融亜鉛メッキを施した鋼材の亜鉛が消耗し、横梁が腐食した例。(メッキ仕様)

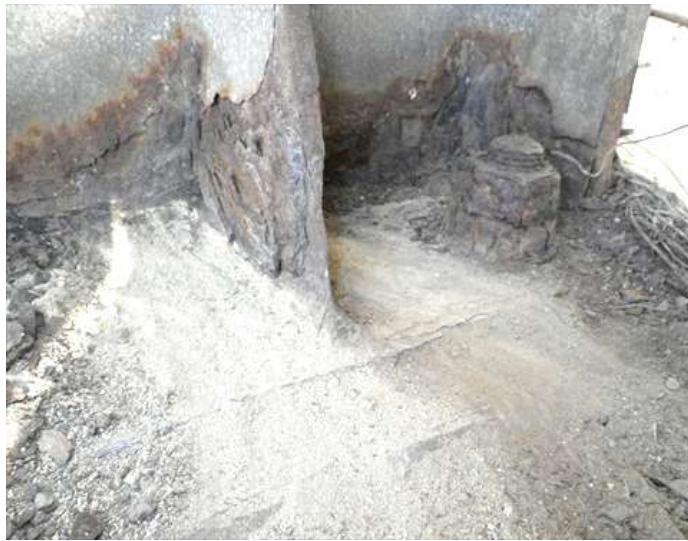
写真番号 S-1.1.18

溶融亜鉛メッキを施した鋼材の亜鉛が消耗し、谷側柱の柱基部が腐食した例。(メッキ仕様)

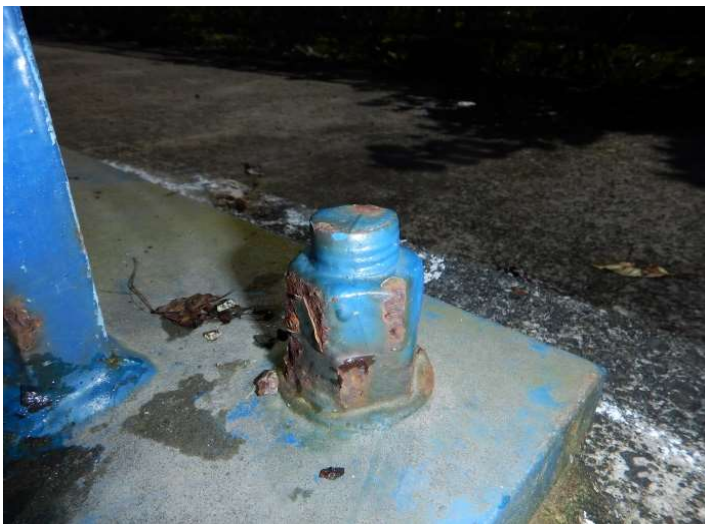
写真番号 S-1.2.10

支承部アンカーボルトの防食機能が劣化し、軽微な錆が生じている。

板厚減少等を伴わないと見なせる程度の軽微な錆の発生は「防食機能の劣化」として扱う。

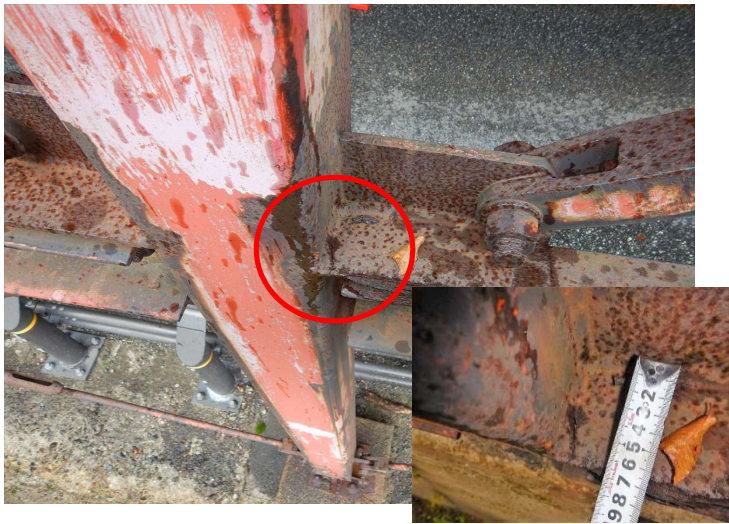
写真番号 S-2.1.3

ブレース材の付け根部に亀裂が生じた例。

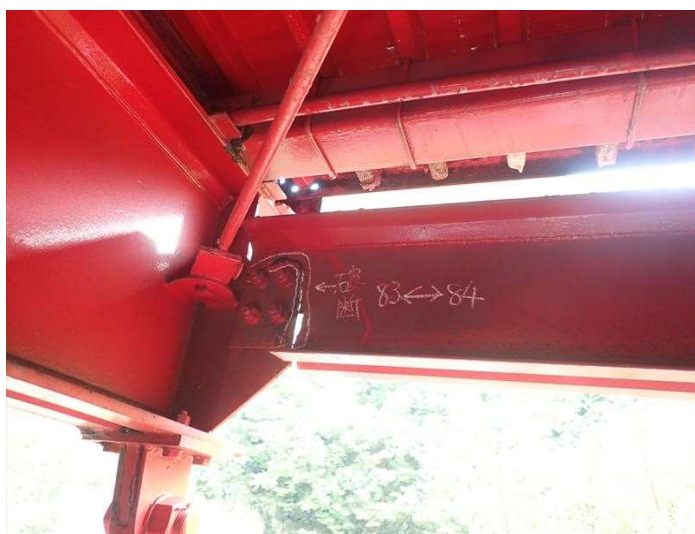
写真番号

横梁接合部に亀裂が生じている。

鋼材のわれや亀裂の進展により部材が切断された場合は、「破断」として扱う。

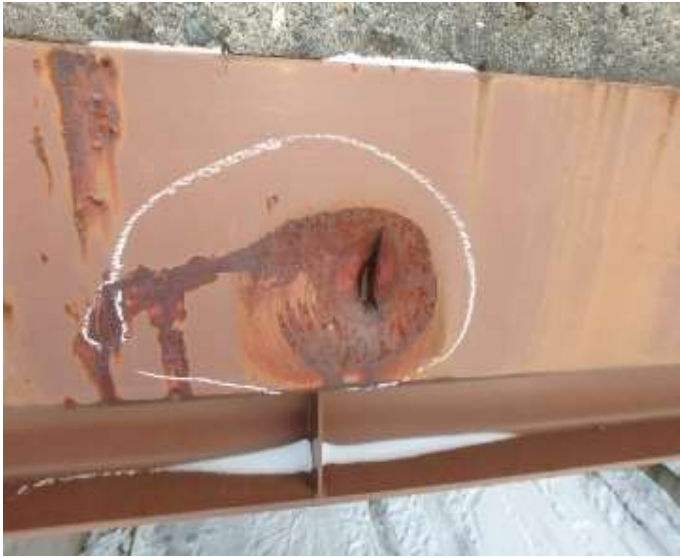
<table border="1" style="width: 100%; border-collapse: collapse;"> <tr> <td style="width: 20%;">写真番号</td> <td>S-2.3.1</td> </tr> <tr> <td>部材名</td> <td>主梁 (SP-S-Mg)</td> </tr> <tr> <td>備考</td> <td>主梁に線状の亀裂が生じている。</td> </tr> </table>	写真番号	S-2.3.1	部材名	主梁 (SP-S-Mg)	備考	主梁に線状の亀裂が生じている。
写真番号	S-2.3.1						
部材名	主梁 (SP-S-Mg)						
備考	主梁に線状の亀裂が生じている。

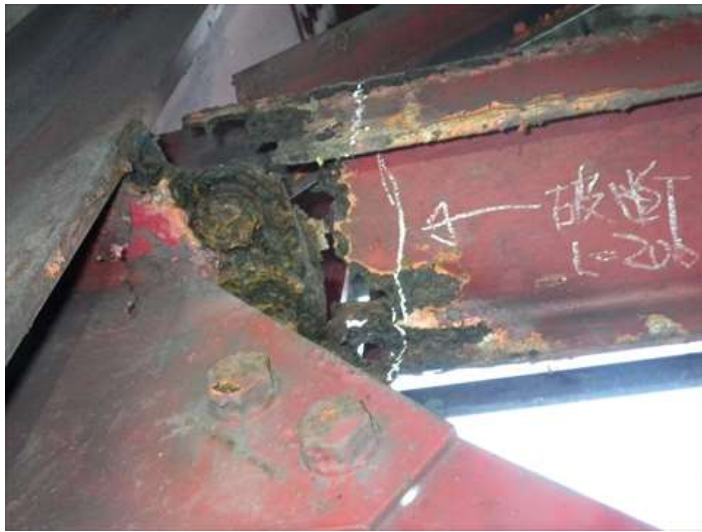
写真番号 S-4.1.3

柱横梁接合部が腐食して破断した例。

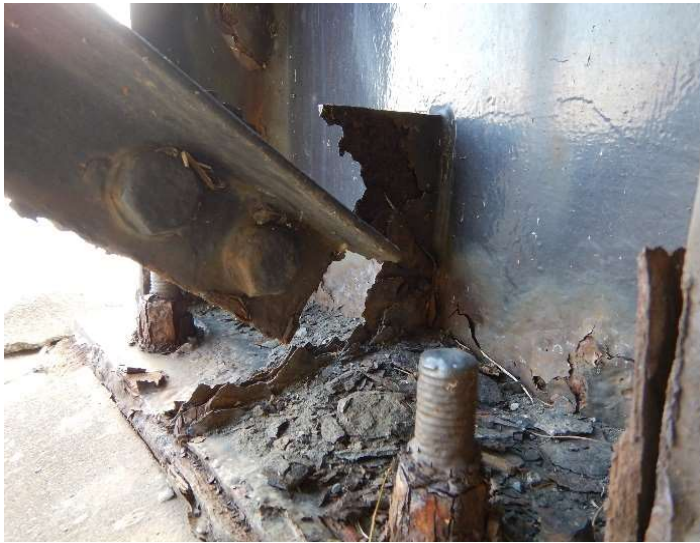
写真番号 S-4.1.6

柱ブレース（谷側）の接合部が腐食して破断した例。

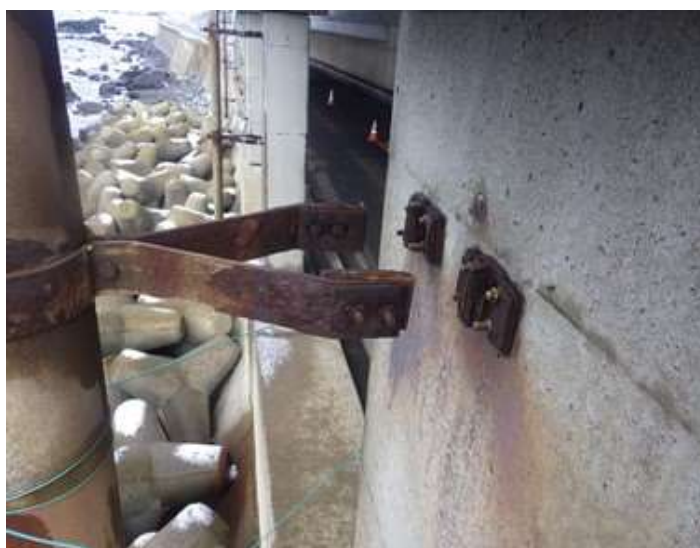
写真番号 S-4.1.8

排水管の取付金具が腐食して破断した例。

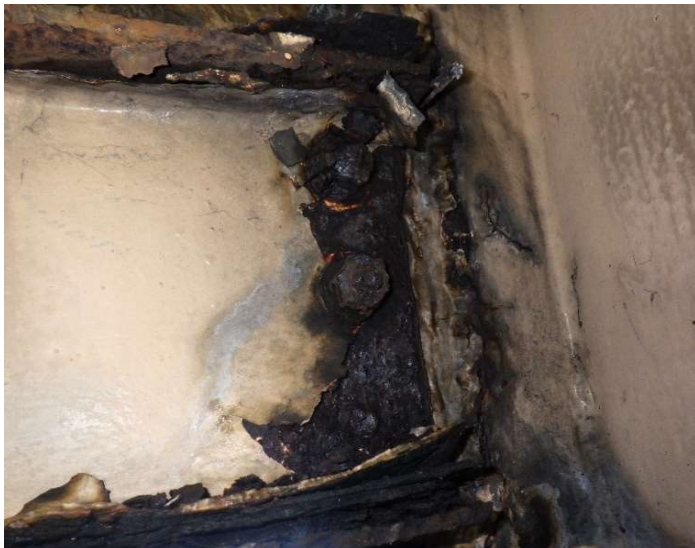
写真番号

横梁のボルトに腐食による脱落が生じている。

ボルトの折損は、「破断」ではなく、「ゆるみ・脱落」として扱う。

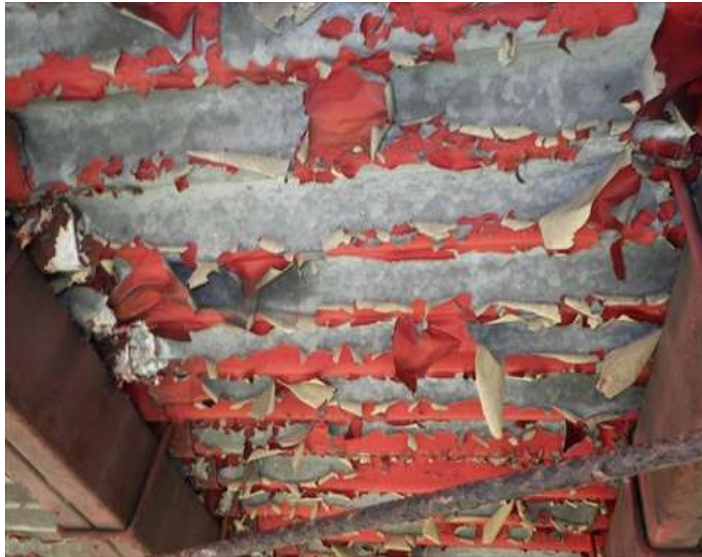
写真番号 S-5.1.1

頂版に防食機能の劣化（塗膜剥離）が生じた例。

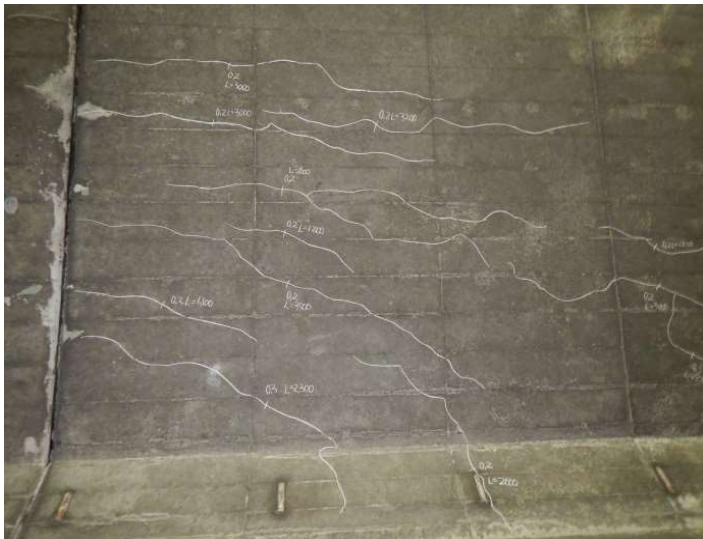
写真番号 S-6. 1. 1

説明
頂版にひびわれが生じた例。

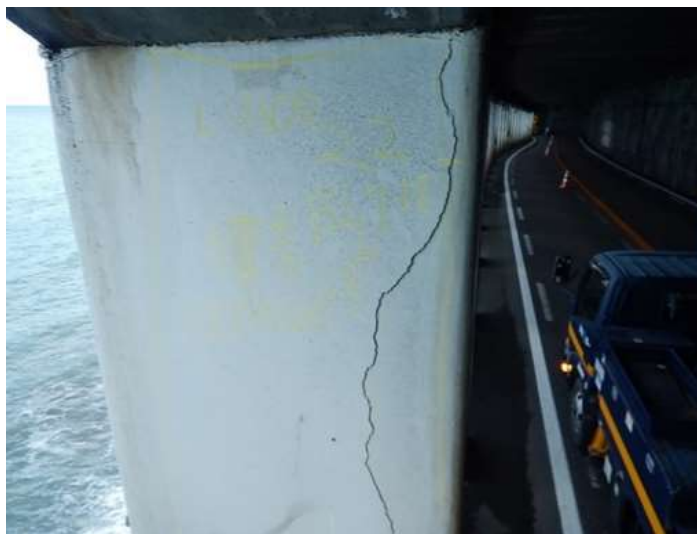
写真番号	S-6.2.6
説明	
繊維シート巻き立てした谷側柱にうきを伴うひびわれが生じている。 この場合、「ひびわれ」, 「うき」, 「補修・補強材の変状」の3項目として扱う。

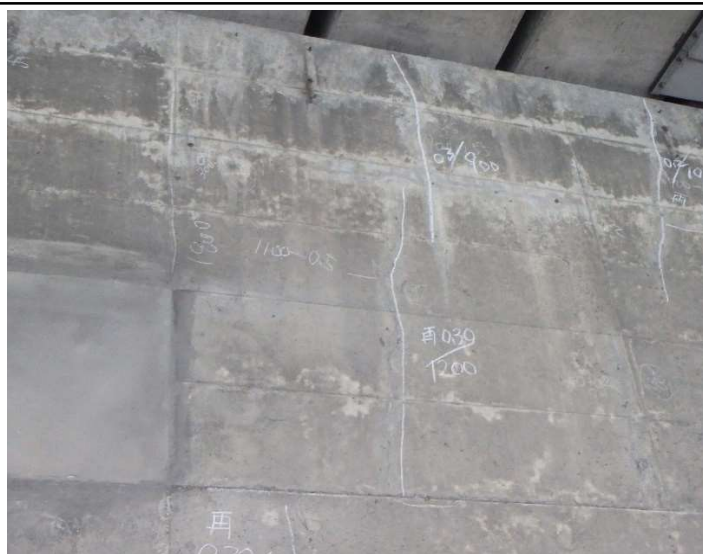
写真番号	S-6.3.9
部材名	山側受台 (SB-C-Bs)
備考	<ひびわれ幅の程度> (大) : 幅が大きい <ひびわれ間隔の程度> (小) : 間隔が大きい (注 : ひびわれをチョークでマーキングしている)

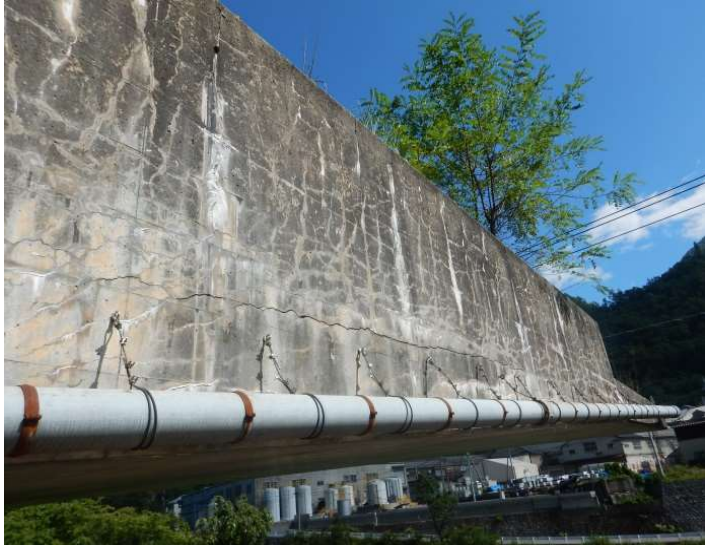
<table border="1" style="width:100%; border-collapse: collapse;"> <tr> <td style="width:33%;">写真番号</td> <td style="width:33%;">S-6.3.10</td> <td style="width:33%;"></td> </tr> <tr> <td>部材名</td> <td colspan="2">頂版, 土留壁 (SP-C-Ds, SL-C-Rw)</td> </tr> <tr> <td>備考</td> <td colspan="2"> <ひびわれ幅の程度> (大): 幅が大きい <ひびわれ間隔の程度> (大): 間隔が小さい (注: ひびわれをチョークでマーキングしている) </td> </tr> </table>	写真番号	S-6.3.10		部材名	頂版, 土留壁 (SP-C-Ds, SL-C-Rw)		備考	<ひびわれ幅の程度> (大): 幅が大きい <ひびわれ間隔の程度> (大): 間隔が小さい (注: ひびわれをチョークでマーキングしている)	
写真番号	S-6.3.10									
部材名	頂版, 土留壁 (SP-C-Ds, SL-C-Rw)									
備考	<ひびわれ幅の程度> (大): 幅が大きい <ひびわれ間隔の程度> (大): 間隔が小さい (注: ひびわれをチョークでマーキングしている)

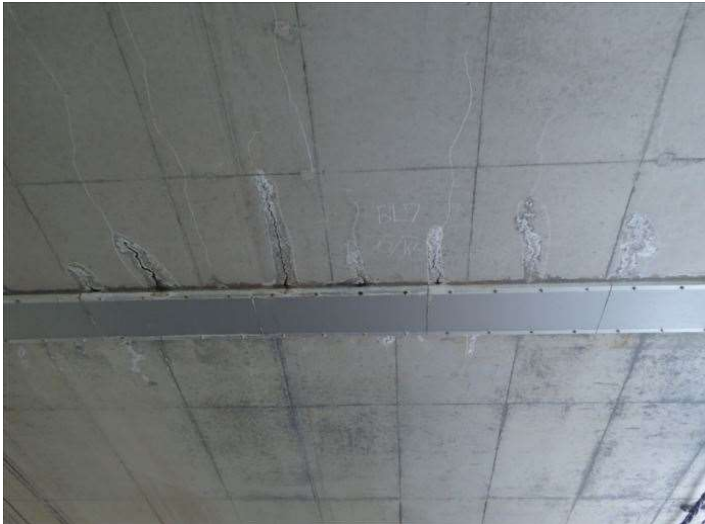
<table border="1" style="width:100%; border-collapse: collapse;"> <tr> <td style="width:33%;">写真番号</td> <td style="width:33%;">S-6.3.11</td> <td style="width:33%;"></td> </tr> <tr> <td>部材名</td> <td colspan="2">頂版 (SP-C-Ds)</td> </tr> <tr> <td>備考</td> <td colspan="2"> <ひびわれ幅の程度> (大): 幅が大きい <ひびわれ間隔の程度> (大): 間隔が小さい (注: ひびわれをチョークでマーキングしている) </td> </tr> </table>	写真番号	S-6.3.11		部材名	頂版 (SP-C-Ds)		備考	<ひびわれ幅の程度> (大): 幅が大きい <ひびわれ間隔の程度> (大): 間隔が小さい (注: ひびわれをチョークでマーキングしている)	
写真番号	S-6.3.11									
部材名	頂版 (SP-C-Ds)									
備考	<ひびわれ幅の程度> (大): 幅が大きい <ひびわれ間隔の程度> (大): 間隔が小さい (注: ひびわれをチョークでマーキングしている)

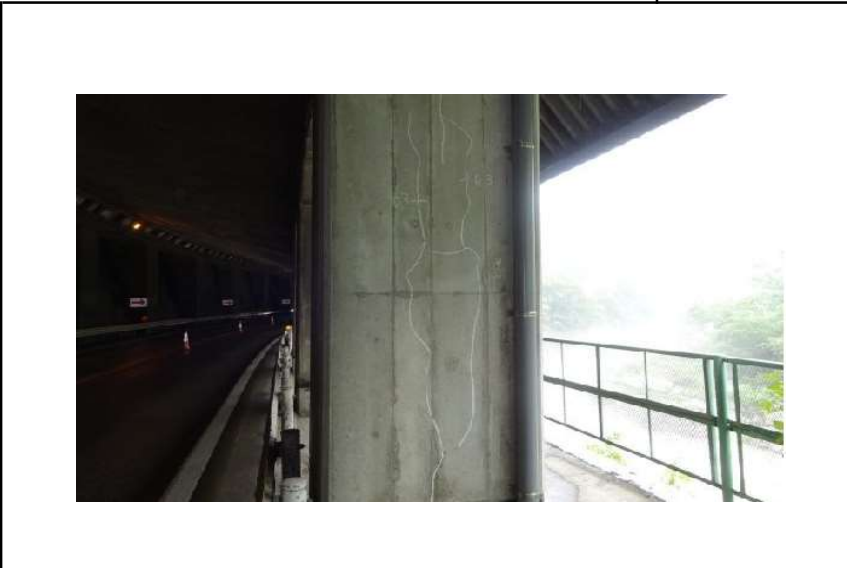
写真番号	S-6.3.13
部材名	谷側柱 (SP-C-Co)
備考	<p><ひびわれ幅の程度> (大)：幅が大きい</p> <p><ひびわれ間隔の程度> (大)：間隔が小さい</p> <p>(注：ひびわれをチョークでマーキングしている)</p>

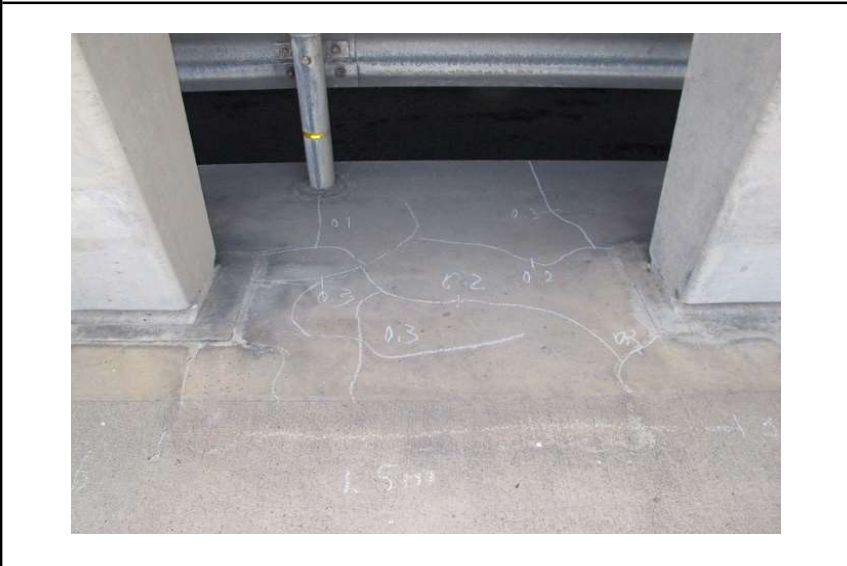
写真番号	S-6.3.14
部材名	谷側受台 (SB-C-Bs)
備考	<p><ひびわれ幅の程度> (大)：幅が大きい</p> <p><ひびわれ間隔の程度> (大)：間隔が小さい</p> <p>(注：ひびわれをチョークでマーキングしている)</p>

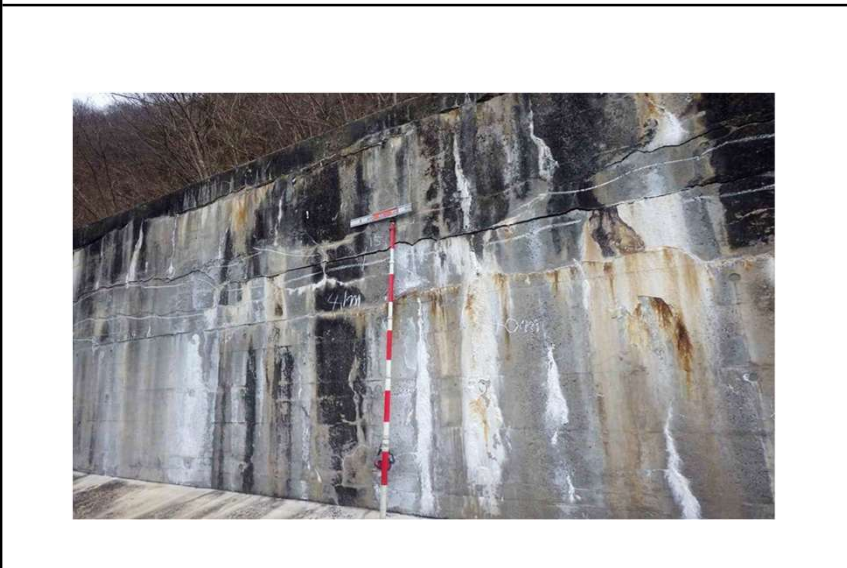
写真番号	S-6.3.15
部材名	土留壁 (SL-C-Rw)
備考	<p><ひびわれ幅の程度> (大)：幅が大きい</p> <p><ひびわれ間隔の程度> (大)：間隔が小さい</p> <p>(注：ひびわれをチョークでマーキングしている)</p>

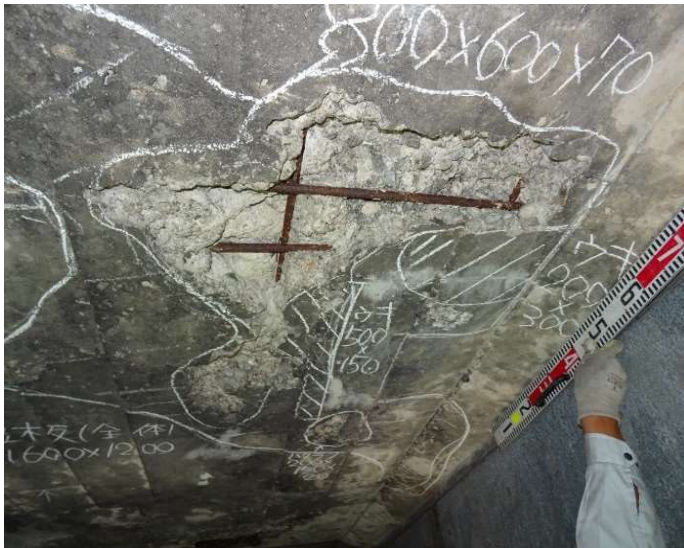
写真番号 S-7. 1. 1

説明
頂版に剥離・鉄筋露出が生じた例。

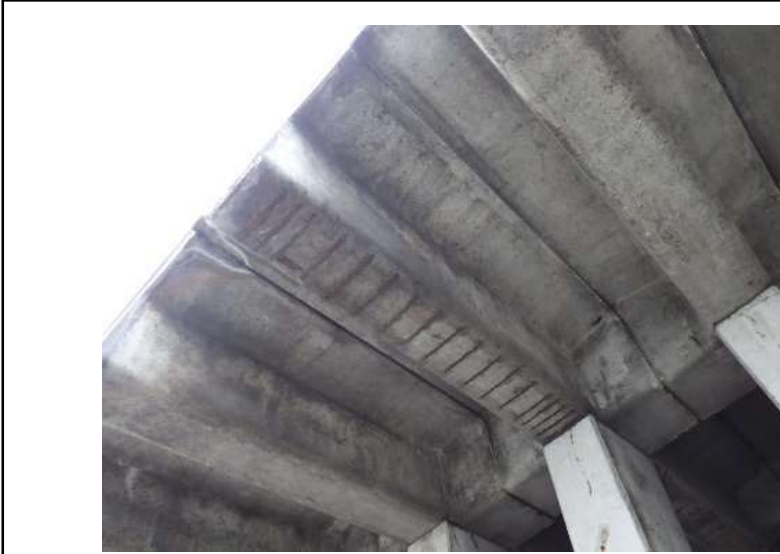
写真番号 S-7.1.3

説明
主梁に剥離・鉄筋露出が生じた例。

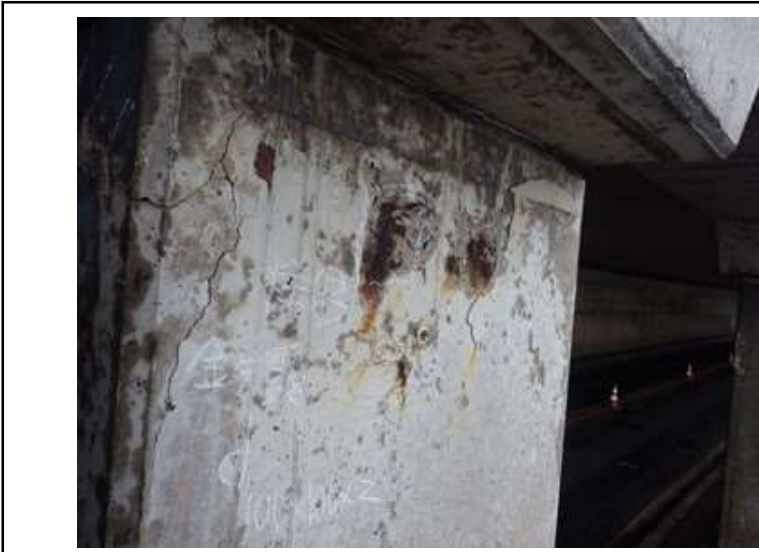
写真番号 S-7.1.6

説明
谷側柱に剥離・鉄筋露出が生じた例。

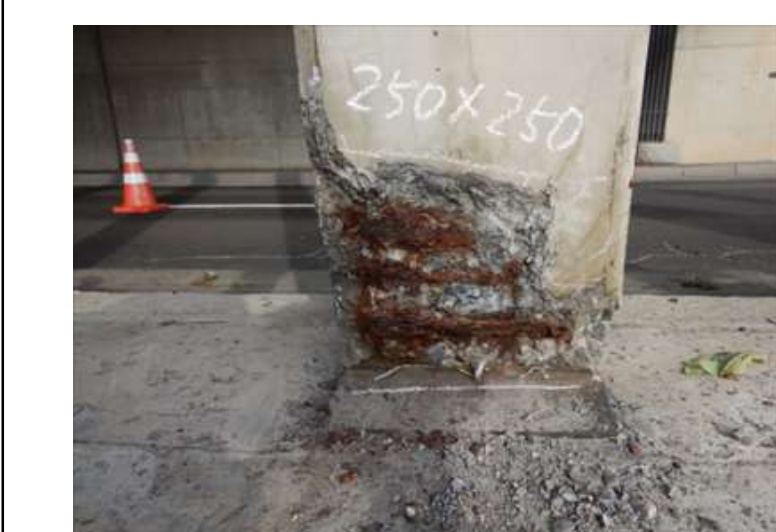
写真番号 S-7.1.7

説明
谷側柱の柱基部に剥離・鉄筋露出が生じた例。

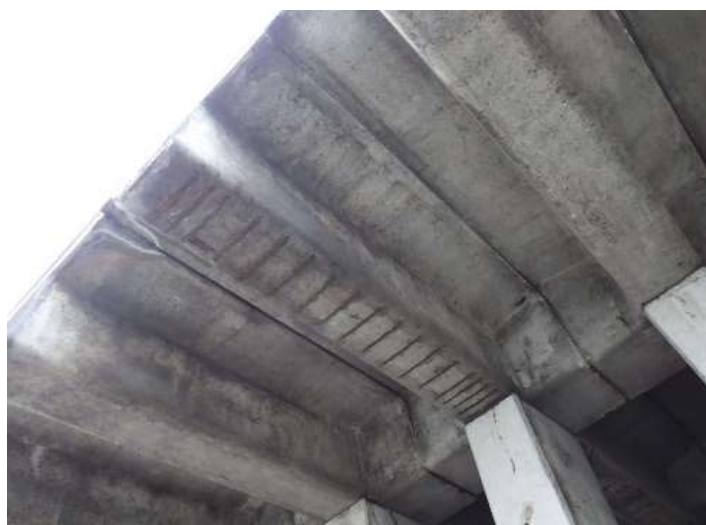
写真番号	S-7.3.13
部材名	
主梁	(SP-C-Mg)
備考	鉄筋が露出しており、鉄筋が著しく腐食している。

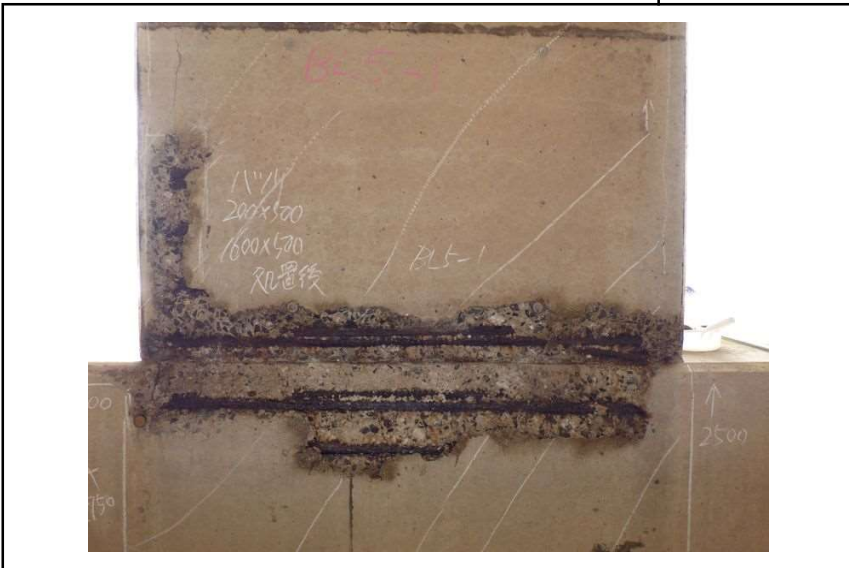
写真番号	S-7.3.14
部材名	谷側柱 (柱基部) (SP-C-Co)
備考	鉄筋が露出しており、鉄筋が著しく腐食している。

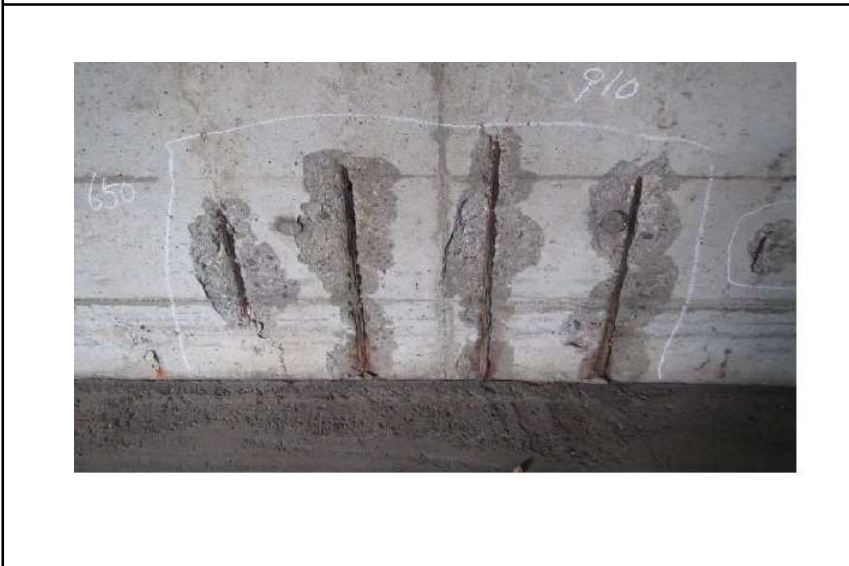
写真番号	S-7.3.15
部材名	山側受台 (SB-C-Bs)
備考	鉄筋が露出しており、鉄筋が著しく腐食している。

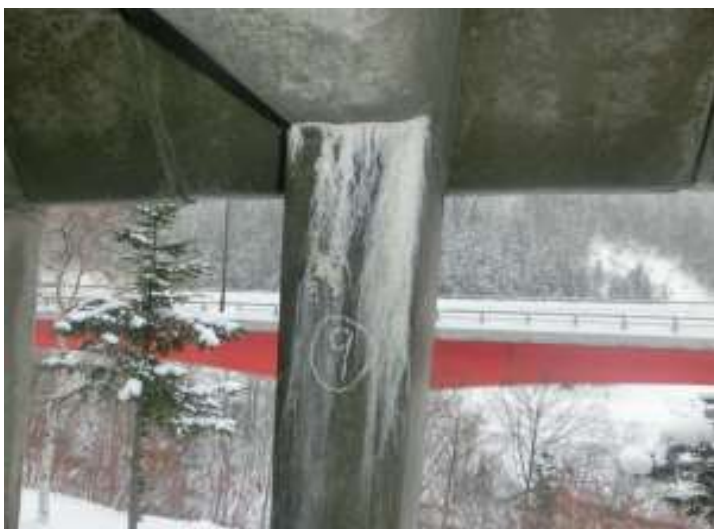
写真番号 S-8.1.5

谷側柱に漏水・遊離石灰が生じた例。

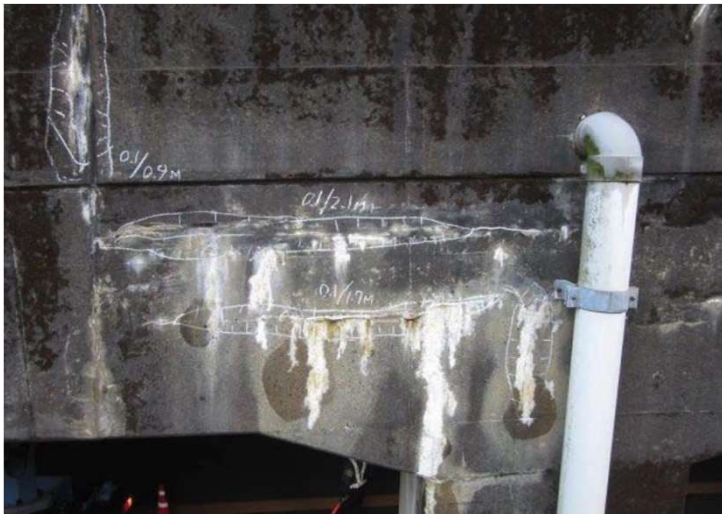
説明
柱横梁の谷側面に漏水・遊離石灰が生じた例。

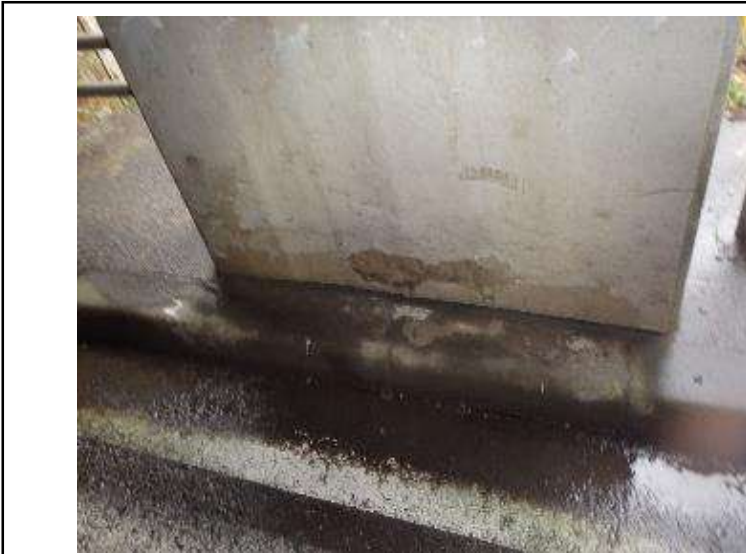
説明
谷側柱の保護塗装に剥離が生じた例。

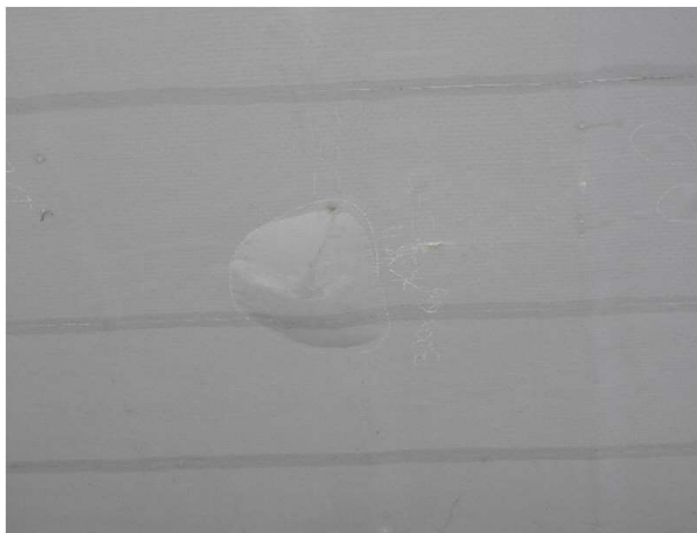
写真番号	S-13.3.5
部材名	主梁 (SP-C-Mg)
備考	主梁と間詰の境界線からの漏水により、剥落防止材の変状(漏水, うき・滞水)が生じている。滞水範囲は小範囲である。 【分類4：塗装系】

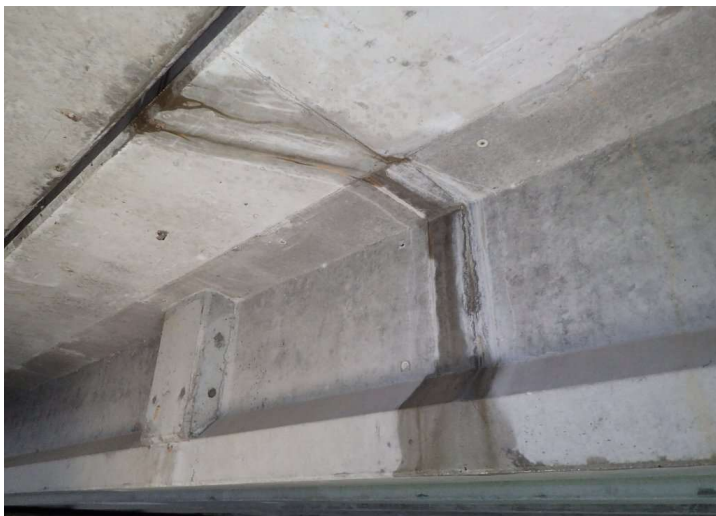
説明
主梁の目地部から漏水が生じた例。

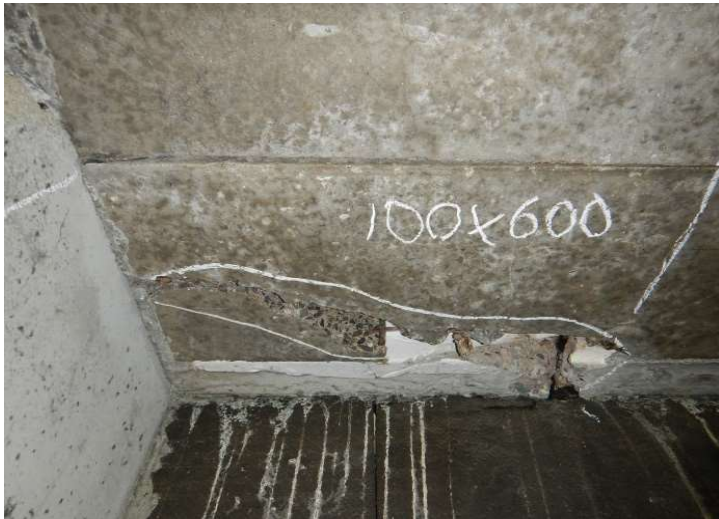
説明
頂版(プレキャスト版)に欠損が生じた例。

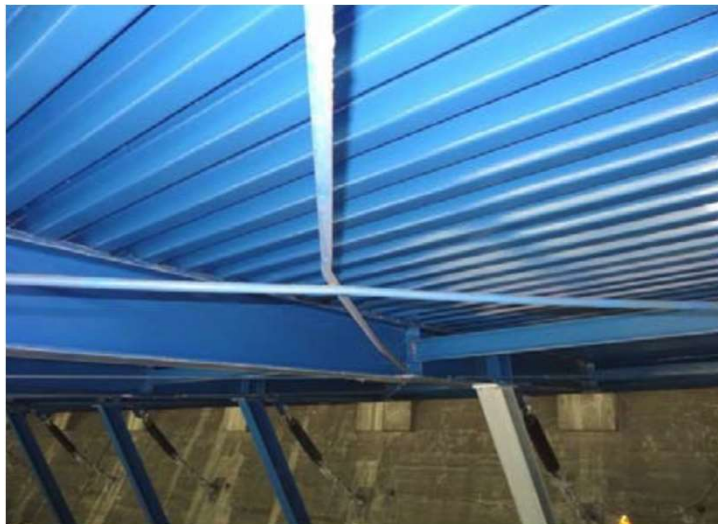
説明
頂版ブレースに変形が生じた例。

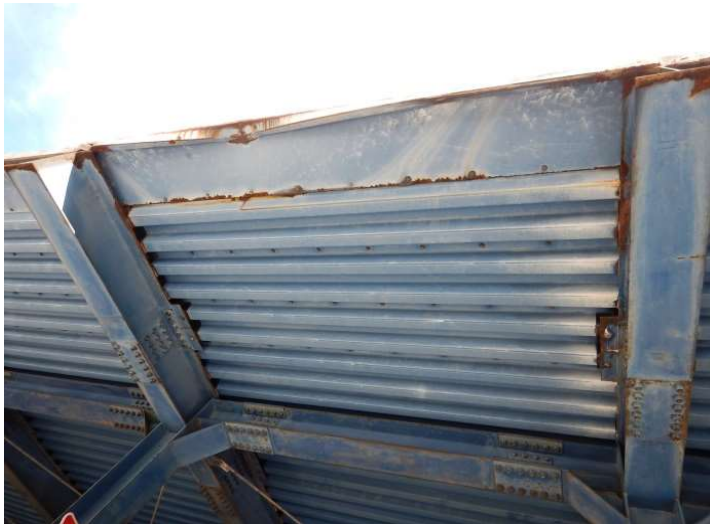
写真番号	S-18.2.1
説明	
頂版に腐食および変形が生じている。	
鋼部材の変形による腐食が生じている場合には、「変形・欠損」、「腐食」の2項目として扱う。

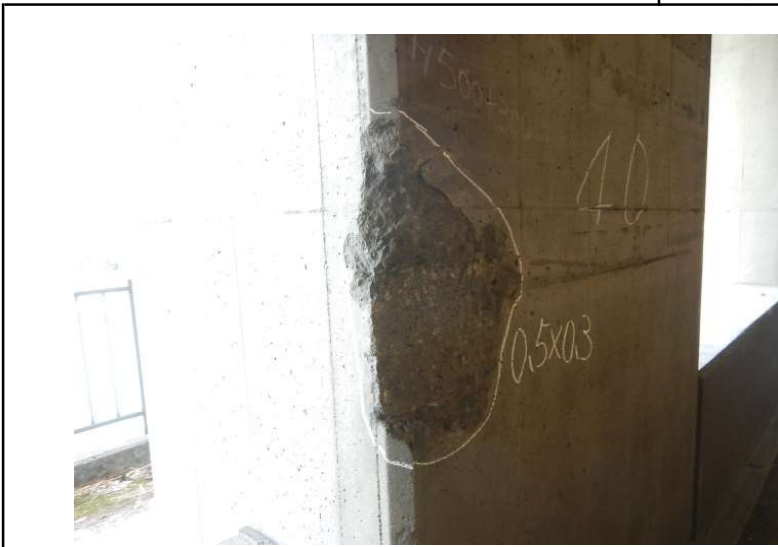
写真番号	S-18.3.4
部材名	谷側柱 (SP-C-Co)
備考	谷側柱の一部が欠損している。

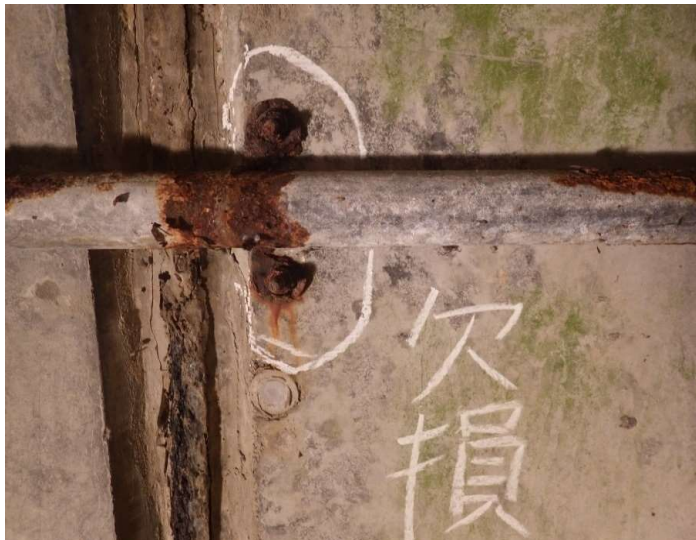
写真番号

添架管の取付金具が破断した例。

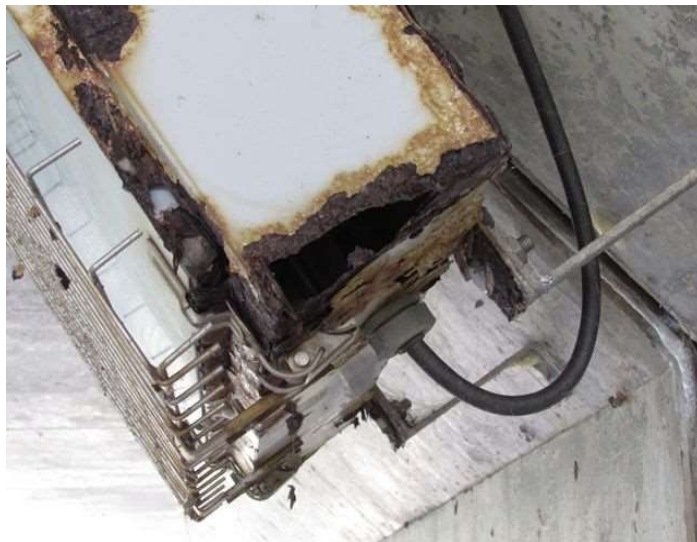
写真番号

照明施設に腐食が伴う欠損が生じている。

この場合、「亀裂」として扱わず、「腐食」、「破断」、「変形・欠損」の3項目として扱う。

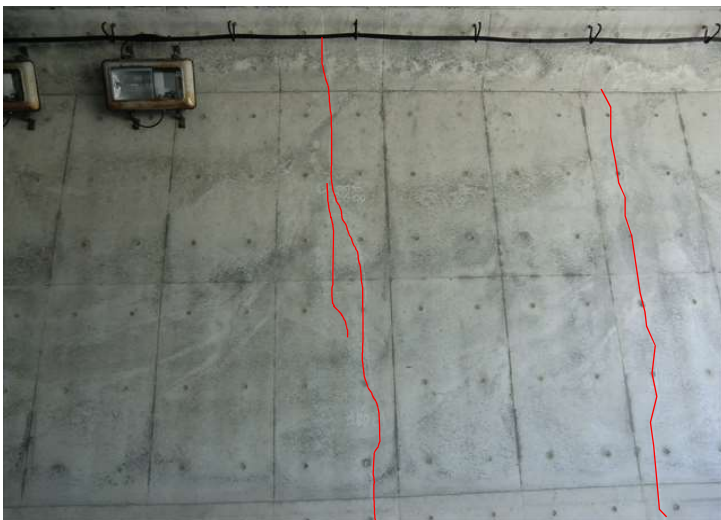
説明
側壁にひびわれが生じた例。

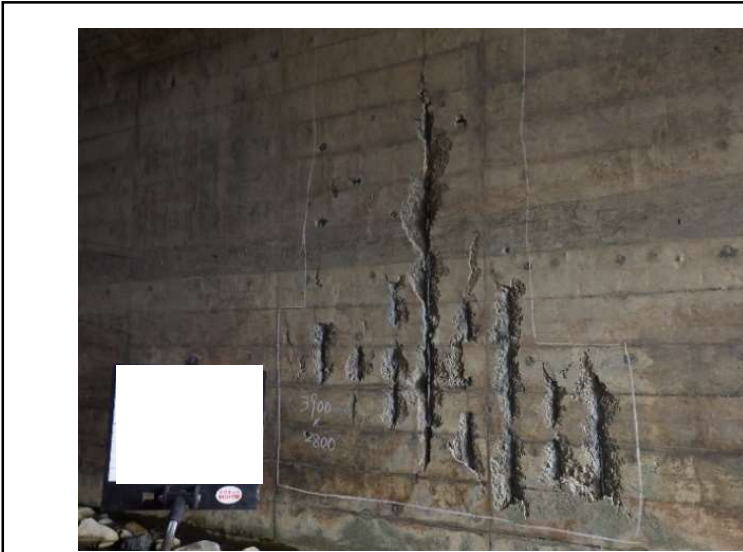
説明
側壁に剥離・鉄筋露出が生じた例。

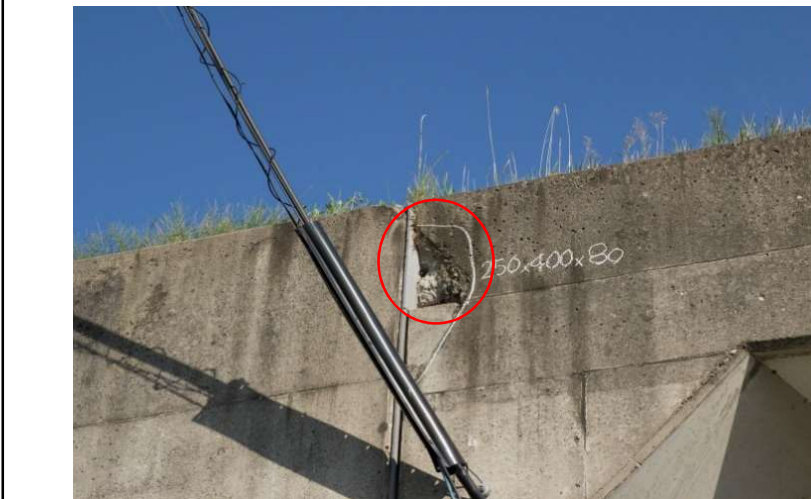
説明
土留壁に剥離・鉄筋露出が生じた例。

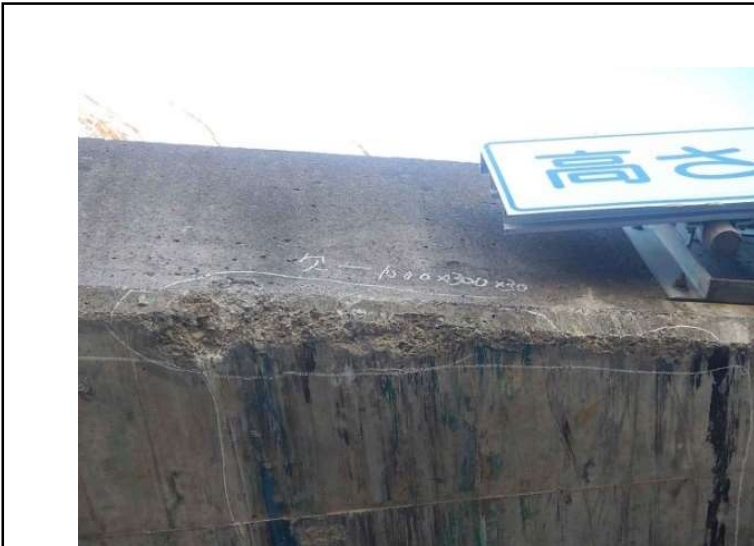
写真番号	C-7.2.1
説明	
頂版端部に欠損（衝突痕）が生じている。	
衝突などの大きな外力による断面欠損の他、劣化等によってかぶりコンクリートが剥離している場合は、「剥離・鉄筋露出」、「変形・欠損」の2項目として扱う。

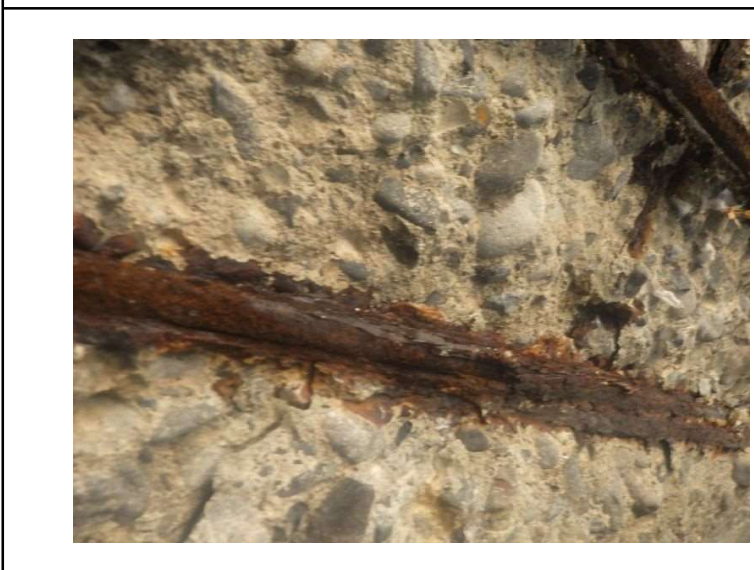
写真番号	C-7.2.2
説明	
頂版に腐食した鉄筋が露出している。	
「剥離・鉄筋露出」には露出した鉄筋の腐食を含むものとし、「腐食」などの変状としては扱わない。

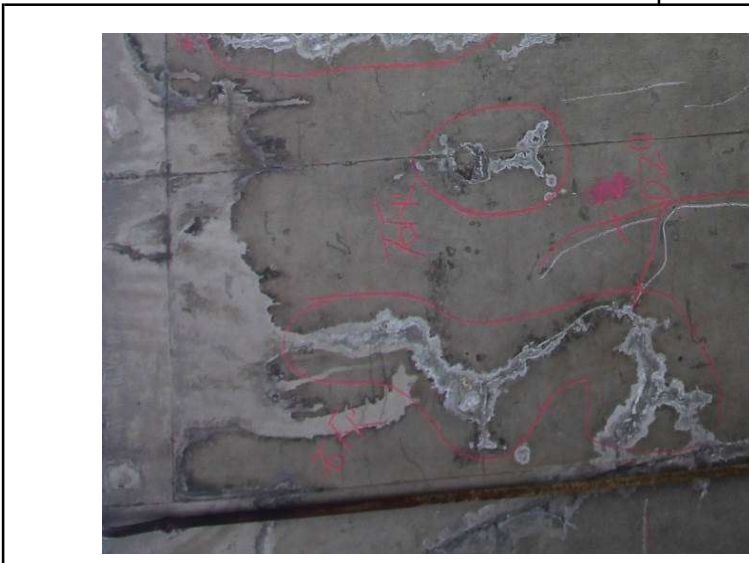
写真番号	C-8.3.3
部材名	
頂版	(CV-C-Cr)
備考	ひびわれから遊離石灰が生じている。錆汁はほとんど見られない。

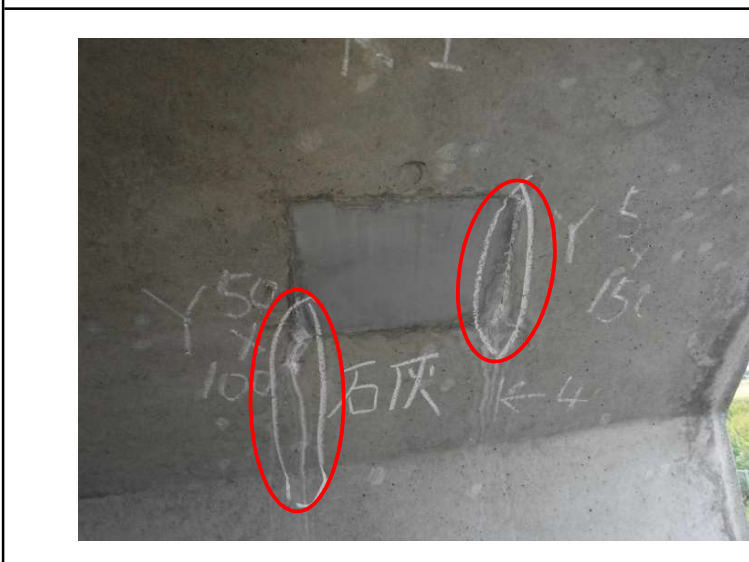
写真番号	C-8.3.4
部材名	
頂版	(CV-C-Cr)
備考	ひびわれから遊離石灰が生じている。錆汁はほとんど見られない。 (注：漏水・遊離石灰を赤線でマーキングしている)

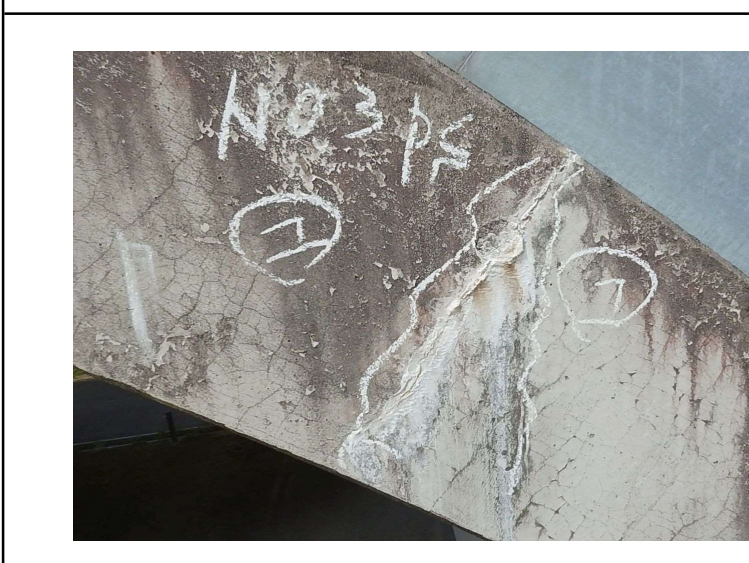
写真番号	C-8.3.5
部材名	
頂版	(CV-C-Cr)
備考	ひびわれから遊離石灰が生じている。錆汁はほとんど見られない。

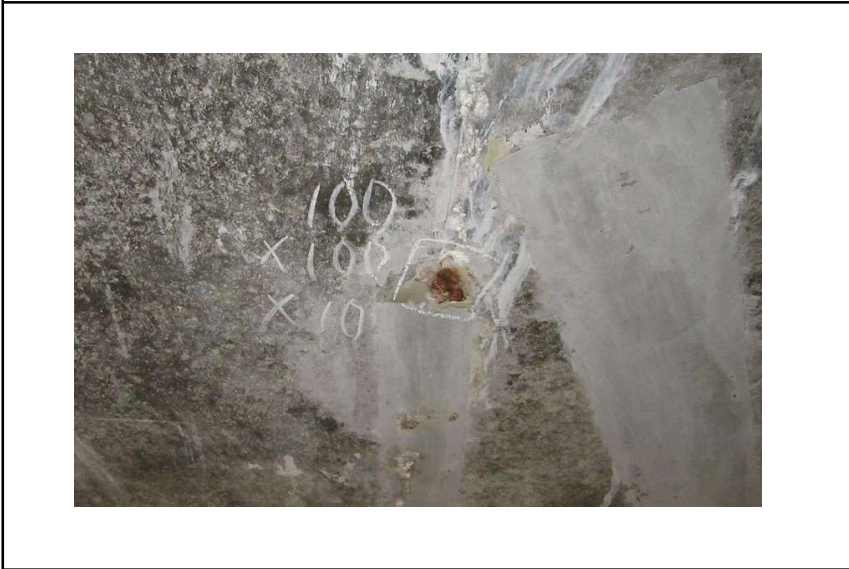
写真番号	C-13.3.2
部材名	
頂版	(CV-C-Cr)
備考	補修モルタルに変状が見られ、一部が剥落し錆が生じている。 【分類3：コンクリート系】

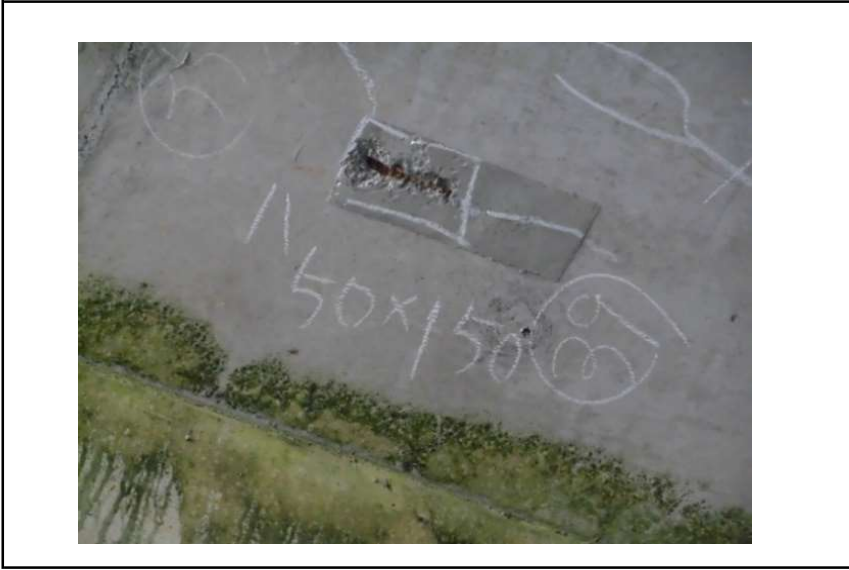
写真番号	C-13.3.3
部材名	
頂版	(CV-C-Cr)
備考	頂版の補修モルタルに剥離・鉄筋露出が生じている。 【分類3：コンクリート系】

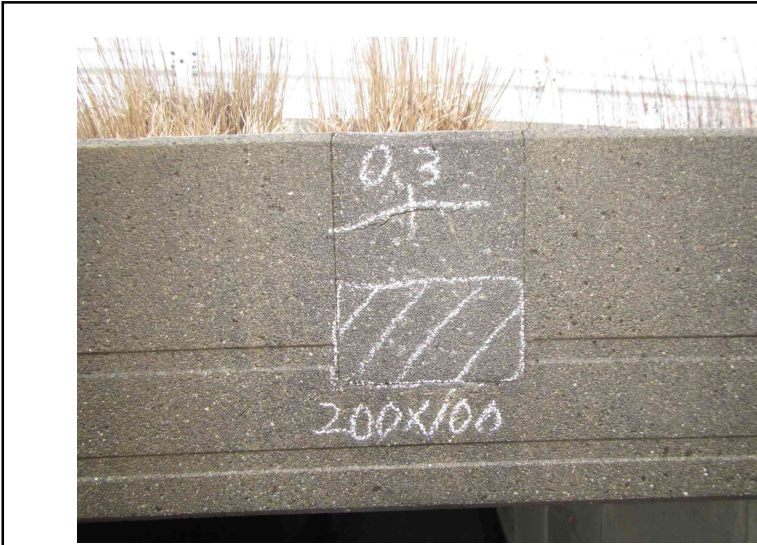
説明
定着部のコンクリートにうきとひびわれが生じている。
この場合、「定着部の変状」、「うき」、「ひびわれ」の3項目として扱う。

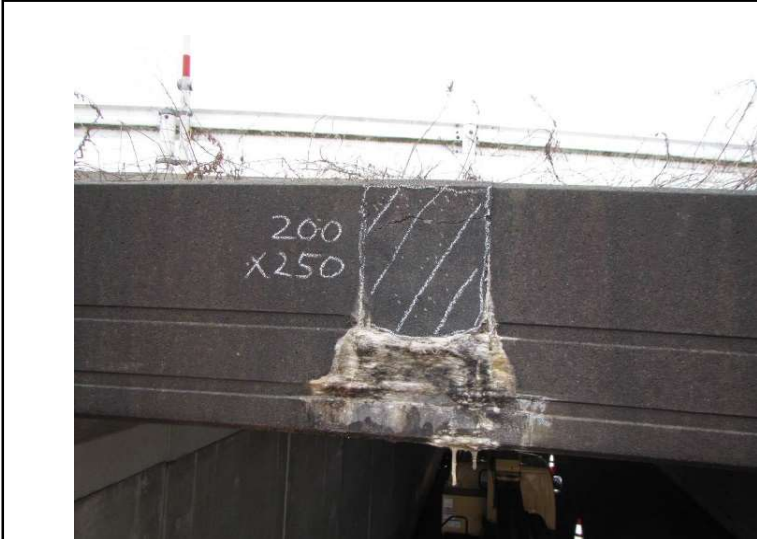
説明
定着部のコンクリートにひびわれとうきと遊離石灰が生じている。
この場合、「定着部の変状」、「ひびわれ」、「うき」、「漏水・遊離石灰」の4項目として扱う。

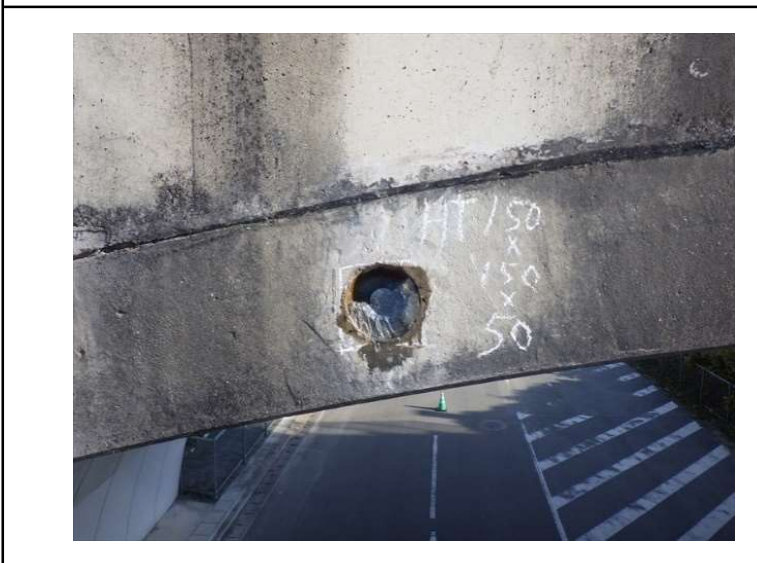
説明
定着部のコンクリートが剥離し，鋼材が露出している。
この場合、「定着部の変状」、「剥離・鉄筋露出」の2項目として扱う。
