4. 道路土工構造物・道路沿線の自然斜面

4.1 道路土工構造物（河川並行区間）の被害調査

(1) 岐阜県下呂市（国道41号）

(2) 熊本県八代市・球磨村（国道219号他）

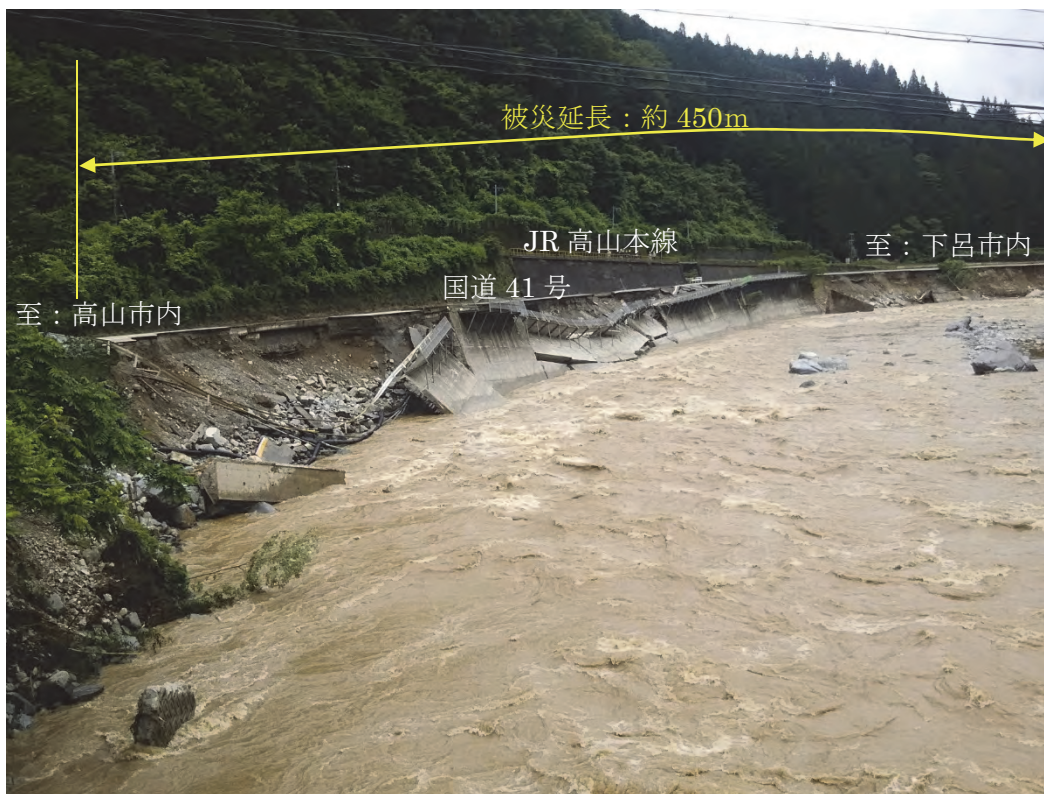
写真-4.1.1 被災状況写真（7月9日撮影、中部地方整備局提供）

国道41号下呂市小坂町門坂地区（表-4.1.1、図-4.1.1）では、令和2年（2020年）7月8日6時頃から8時頃にかけて、路側の擁壁が倒壊するとともに、路面が広範囲に陥没し（L=約450m、写真-4.1.1）、全面通行止めを実施した。被災時の降雨は、当該箇所から南西に約8km離れた近傍のアメダス観測所である萩原観測所において、時間降水量で最大58.5mm/h、降り始めからの累積降水量は584.5mmを記録した（図-4.1.2）。

国道41号を管理する中部地方整備局高山国道事務所によると、道路の変状が確認される前に、被災箇所の上流側に位置する小坂久々野トンネルと岩崎大橋の間の河川右岸側水衝部付近の自然斜面の一部で崩落が始まり、道路被災後に自然斜面が大きく崩落（**図-4.1.1**）したということであった。大雨により増水した河川が被災箇所の上流右岸側の自然斜面にぶつかり、その後、向きを変えて下流左岸側に流れ込み、被災した国道擁壁が位置していた左岸湾曲部が水衝部となり、河川増水に伴う洗掘による崩壊が生じたものと推定されている（**図-4.1.1**の位置図参照）。

被災箇所の応急復旧は、JR高山本線が隣接し緊急性を要するため、倒壊した擁壁の撤去を最小限としつつ、中詰材にコンクリートを使用した大型土のうを積み上げた擁壁構造としている。被災から40日後の8月17日に工事が完了し、幅3.0m未満かつ総重量20t未満の車両について片側交互により通行が可能となっている。

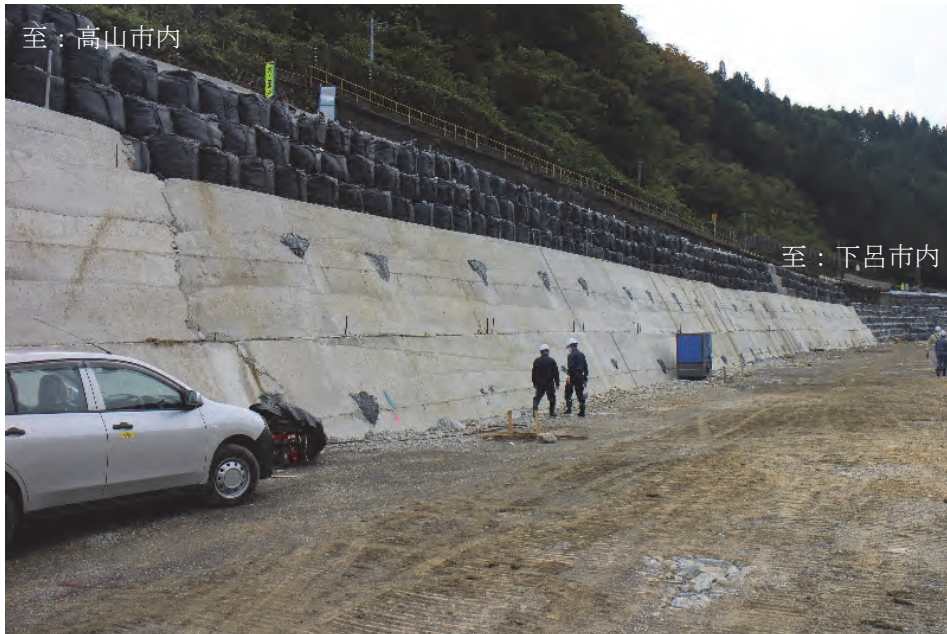
写真-4.1.4 高山市側応急復旧状況（10月28日撮影）

大型土のうは、天端付近の沈下量をモニタリング監視し、状態の確認が行われている。現地で目視した範囲において、高山市側、下呂市側ともに擁壁自体に沈下等の変状は認められなかった。また、応急復旧後の路面の状況およびJR高山本線の擁壁を目視で確認したところ、山側からの排水の形跡やその他の変状は確認されなかった（**写真-4.1.6**、**写真-4.1.7**）。

高山市側の応急復旧は、既設擁壁の背面の空洞にグラウトを充填し、既設擁壁躯体に差し筋をして、大型土のう（コンクリート中詰め）及び擁壁背面に打設する裏込めコンクリートと一体化を図る構造としている（**写真-4.1.4**）。また、下呂市側は、大型土のう（コンクリート中詰め）と擁壁背面に裏込めコンクリートを打設した構造としている（**写真-4.1.5**）。

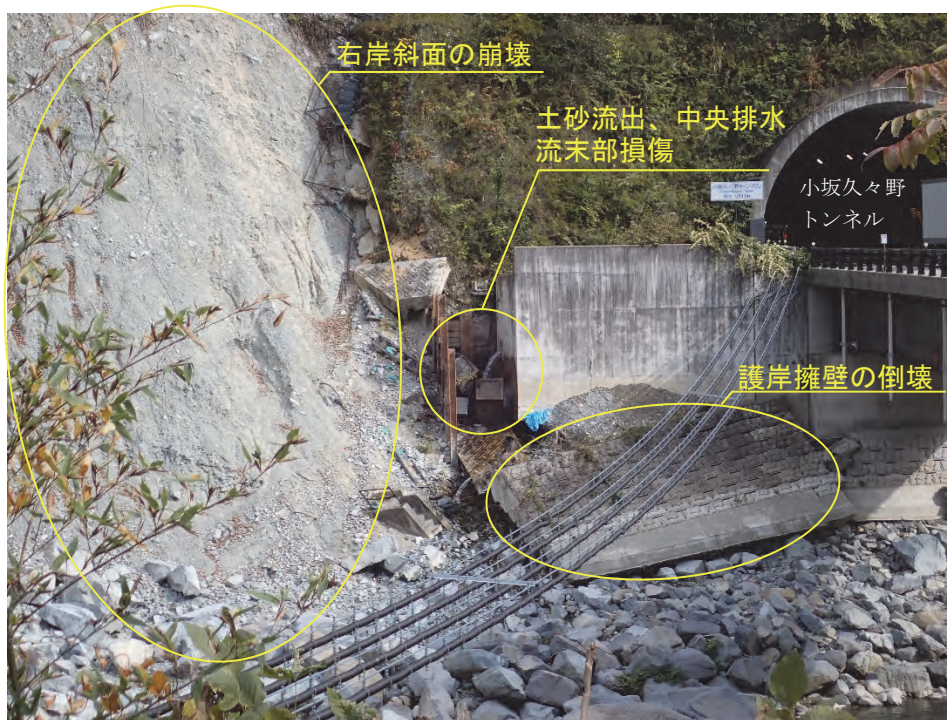
写真-4.1.8 小坂久々野トンネル坑口周辺部 (10月28日撮影)

現地調査時に被災箇所周辺の確認も行ったところ、被災箇所上流部の小坂久々野トンネルでは、トンネル坑口周辺の擁壁（護岸兼用）に洗掘によるとみられる倒壊が生じており、この擁壁の倒壊に伴う土砂流出およびトンネル中央排水流末部の損傷が確認された。さらに、トンネル坑口から下流側につづく右岸斜面の崩壊も確認された（**写真-4.1.8**）。

高山国道事務所によると、7月の豪雨時（交通規制中）にトンネル坑口付近のコンクリート舗装版が一時的に隆起し、その後、元の位置に下がったということであった。豪雨時に地山の地下水位が一時的に上昇し、トンネル中央排水で処理しきれなかった水の影響で浮力が生じ、舗装版が隆起した可能性がある。

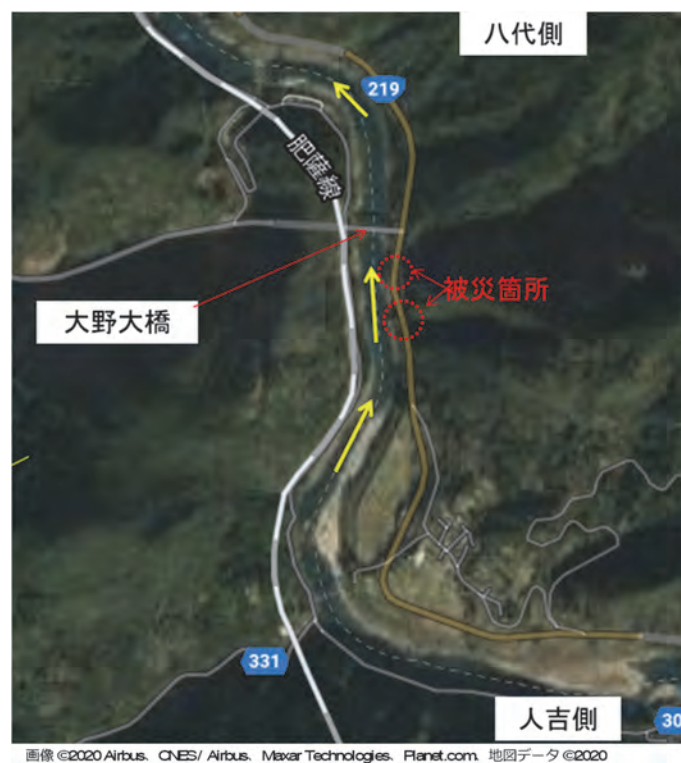
写真-4.1.9 大野大橋付近の国道219号 被災箇所位置図²⁾に被災箇所等の情報を加筆

球磨川に架かる大野大橋（球磨村神瀬）の上流側右岸の国道219号では、前面の河川の水位が道路の天端を越え、2か所で延長約300mにわたって、盛土の路肩が流失した（写真-4.1.9）。

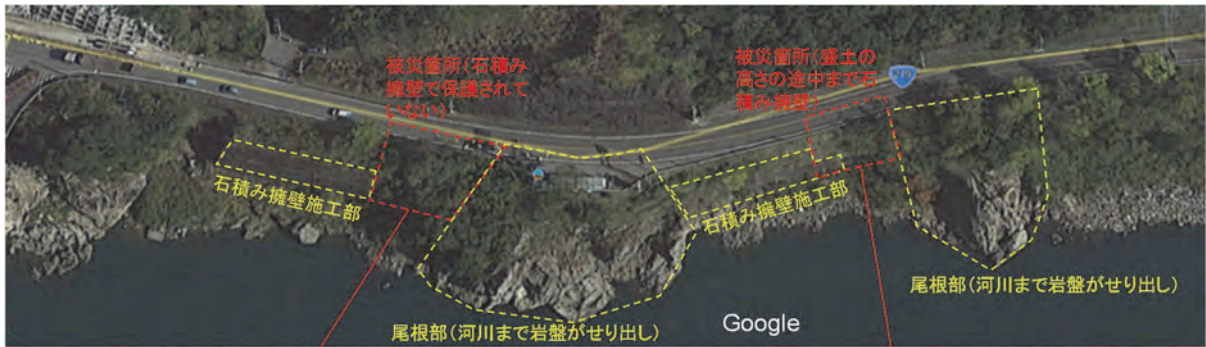
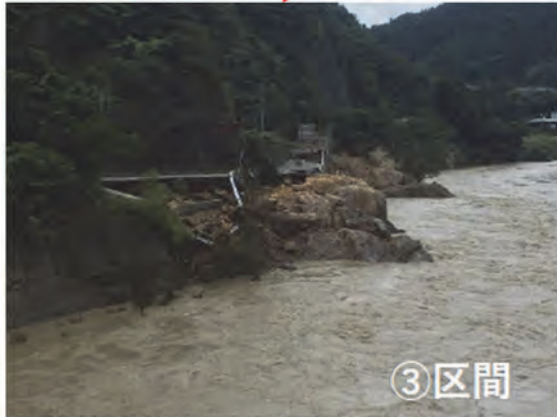
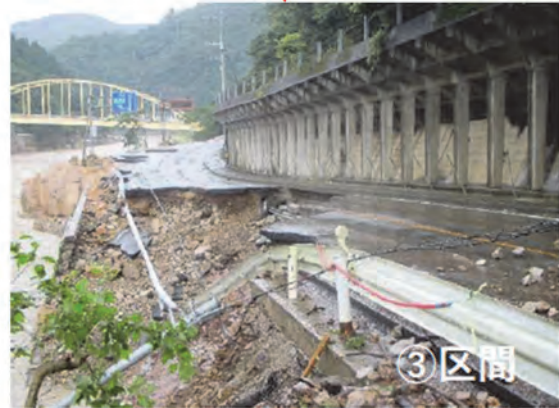
写真-4.1.10 大野大橋付近の国道219号 被災状況²⁾ に被災箇所等の情報を加筆
(被災写真はTEC-FORCE7月8日撮影)

被災箇所を含む区間は、尾根部と谷部が交互に存在しており、尾根部では河川まで岩盤がせり出しているが、この部分では盛土の流失は発生していない。一方、谷部においては、石積み（推定）擁壁（写真-4.1.10及び写真-4.1.11参照）を設置し盛土されていた区間があり、盛土の全高にわたり石積み擁壁で保護されていた大野大橋に近い区間では盛土の流失を免れたものの、その上流側の盛土の高さの途中まで石積み擁壁によって保護され、上部に法面が形成されていたと推察される区間では、保護されていない部分の盛土が流失し、路面が欠損していた。特に尾根部と盛土の境界付近において盛土の流失が著しい（写真-4.1.12）。

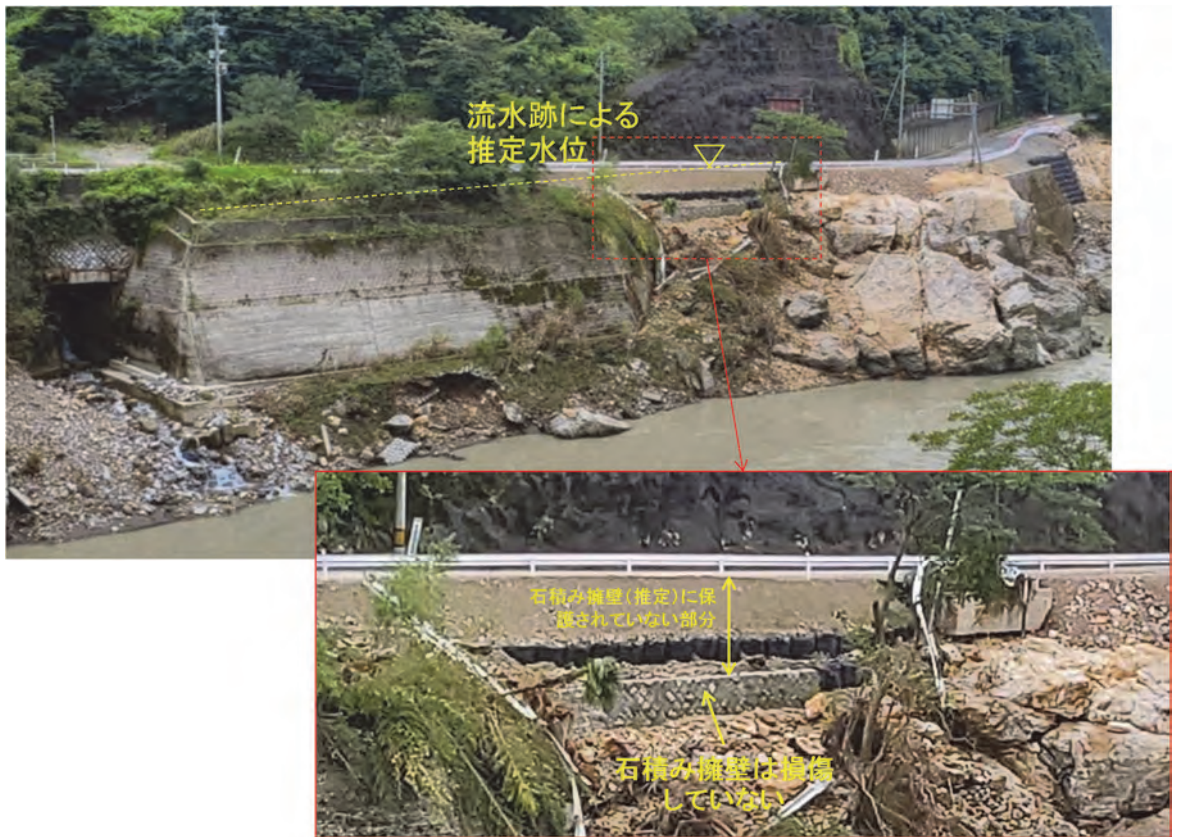
写真-4.1.11 大野大橋に近い箇所の被災状況詳細 (7月29日撮影)

大野大橋に近い被災箇所については、周辺の流水跡及び植生の状態によれば路面が著しく浸水するほどの水位ではなかったものと推定される（写真-4.1.11）ことから、石積み擁壁で保護されていない部分の盛土が、河川の水流により洗堀されたものと推測される。

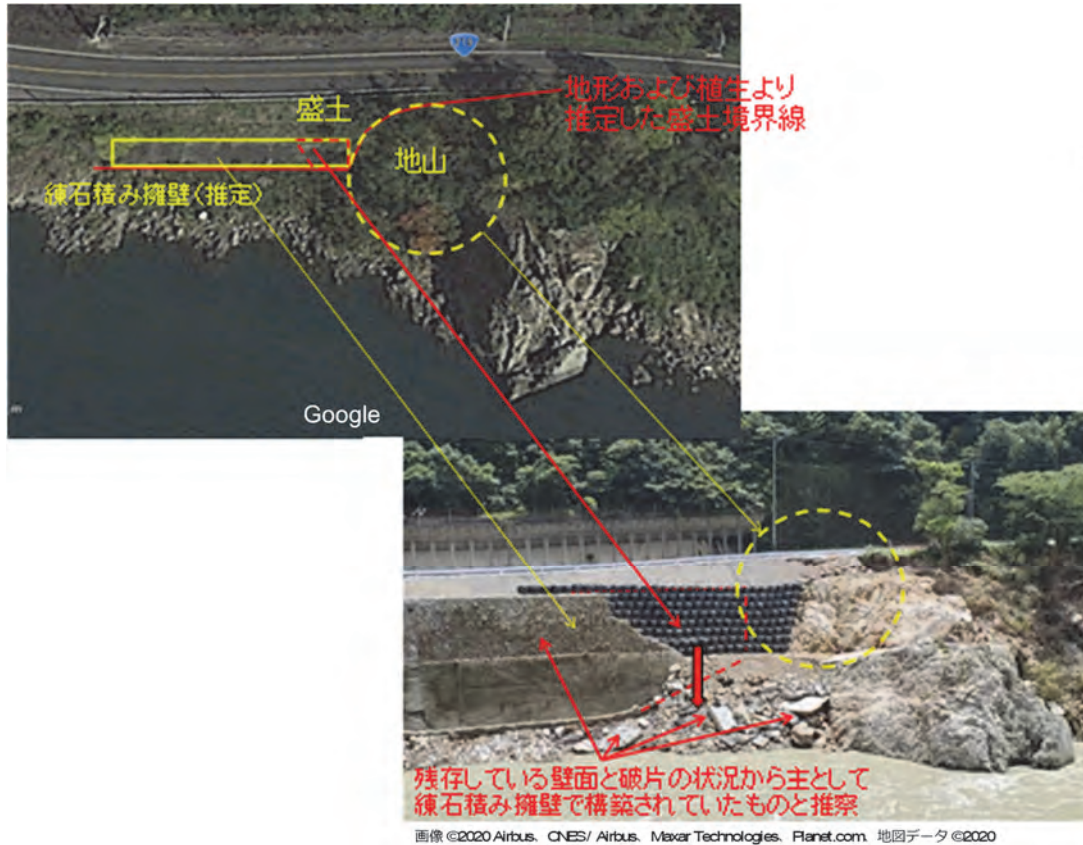
写真-4.1.12 大野大橋から遠い上流側の被災状況詳細²⁾ に被災箇所等の情報を加筆
 (右下写真は、7月29日撮影)

また、大野大橋から遠い上流側の被災箇所（写真-4.1.12）では、練石積み擁壁が河川側に押し出されるように崩壊していることから、上流側の路面に溢水した水が当該箇所に流入したことが要因となって擁壁が倒壊したものと推察される。ただし、擁壁の倒壊の範囲は部分的であることから、擁壁上流側の地山の土砂が流出した際の影響（樹木等の衝突）により破壊した可能性も考えられる。

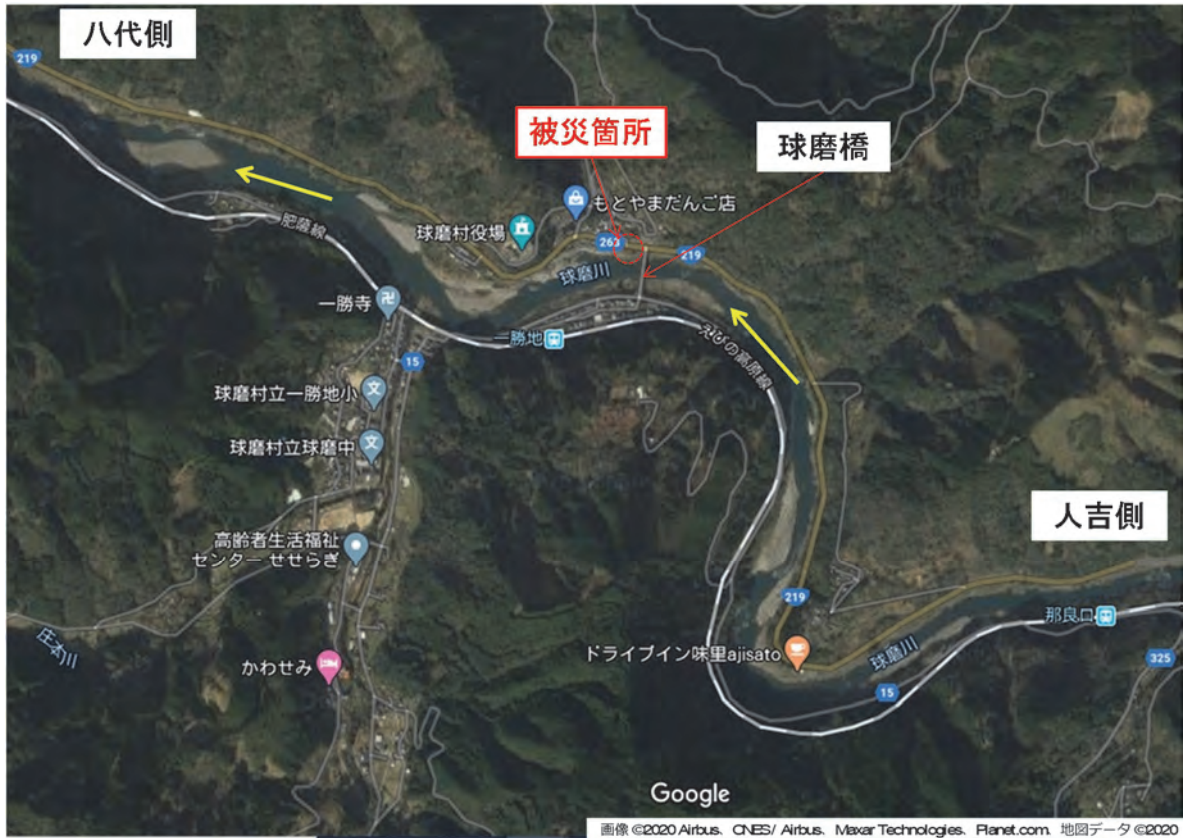
写真-4.1.13 球磨橋下流盛土の国道219号 被災箇所位置図²⁾ に被災箇所等の情報を加筆

球磨川に架かる球磨橋（球磨村一勝地）の下流側右岸において、延長約30mにわたり盛土が流失した（写真-4.1.13、写真-4.1.14）。

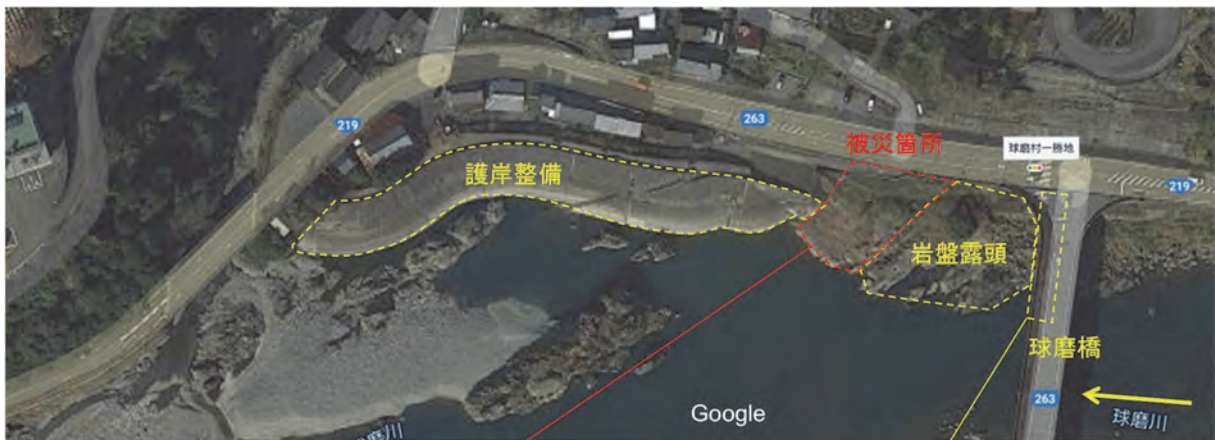
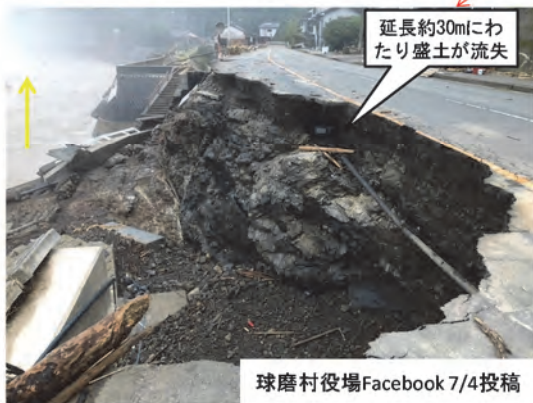
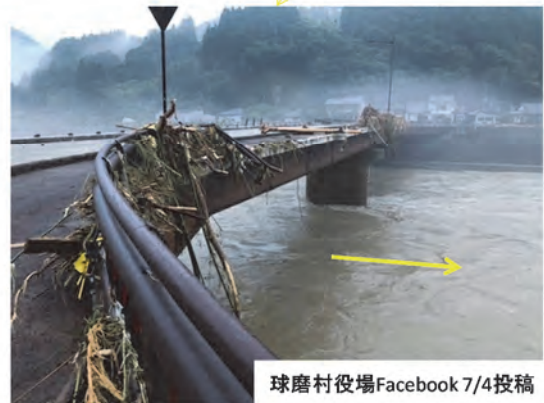
写真-4.1.14 球磨橋下流盛土の国道219号 被災状況²⁾ に被災箇所等の情報を加筆
(下写真は球磨村Facebookより)

周辺の流水跡によると、路側の防護柵の支柱や球磨橋の車両用防護柵等に河川からの流出物が付着していたことから、水位は路面上まで達しているものと考えられる。

流失区間は、河川湾曲部の外側に位置し、岩盤が露頭している下流側が流失していることから、河川水流により露頭している岩盤の背面で渦が発生し、盛土の洗掘を促進したと推察される。また、付近で流失しなかった区間は、コンクリート張りの護岸が整備されていた（写真-4.1.15）。

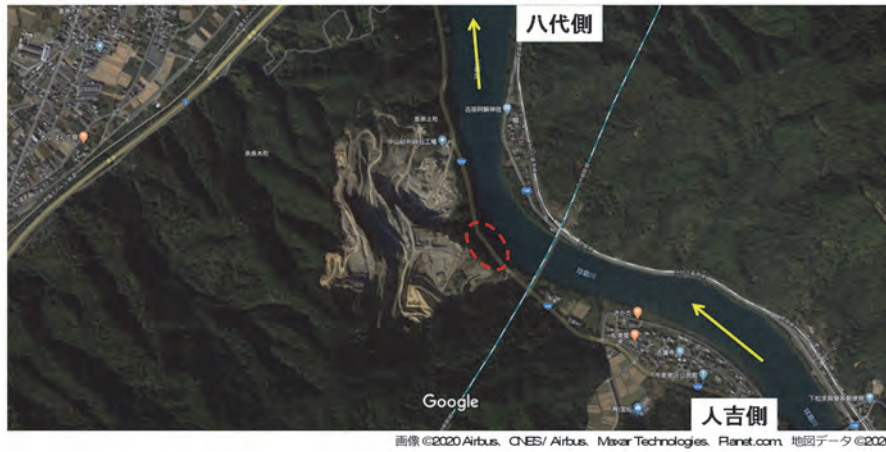
写真-4.1.16 被災前の航空写真²⁾に被災箇所等の情報を加筆

写真-4.1.16から分かるように、当該擁壁は、前面の河川の川幅が広いものの河川湾曲部の外側斜面に位置する。写真-4.1.17は7月4日に撮影された航空写真であるが、ブロック積擁壁が崩壊していることが分かる。この写真では路面に濁水の跡が認められず、また現地調査においても周辺の植生が荒れていなかったことから、被災当時に路面は水没していなかったものと考えられる。

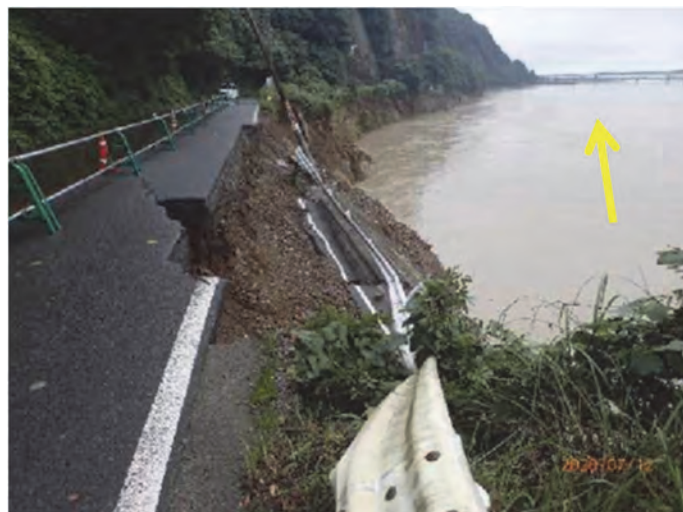
写真-4.1.18 路面の状態 (TEC-FORCE7月12日撮影)

写真-4.1.18は路面の状態であるが、路肩部分が崩壊している。写真-4.1.19は、ブロック積擁壁前面の状態を遠望から撮影したものである。7月30日の調査時には、大型土のうで応急復旧が行われていた。写真-4.1.20は、路面からブロック積擁壁を撮影したものである。最下段には根石ブロック(一番下に設置する積みブロック)が見えるが、ブロック積擁壁の躯体自体には大きな損傷はないようであった。したがって、ブロック積擁壁はその形状を保ったまま全体がずり落ちるように移動していることが分かる。写真-4.1.17や周辺の流水跡及び植生の状態(写真-4.1.19)によれば、河川の水位は路面まで達していないものと考えられ、したがって、当該擁壁の変状は、河川湾曲部の外側斜面という地形的要因と洪水の影響が相まってブロック積擁壁の基礎底面の地盤が洗掘されたことによ

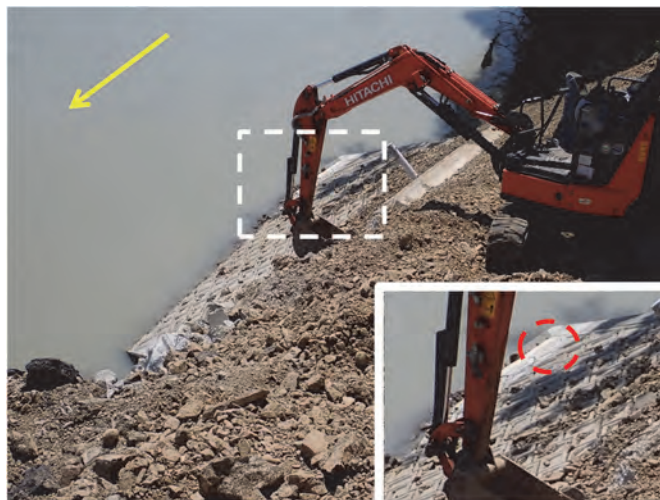
写真-4.1.20 ブロック積擁壁及び路面の状態 (7月30日撮影)

るものと考えられる。写真-4.1.21に示すように、当該擁壁の下流側において侵食により比較的新鮮な地山が露出していることからこの推論が補強される。

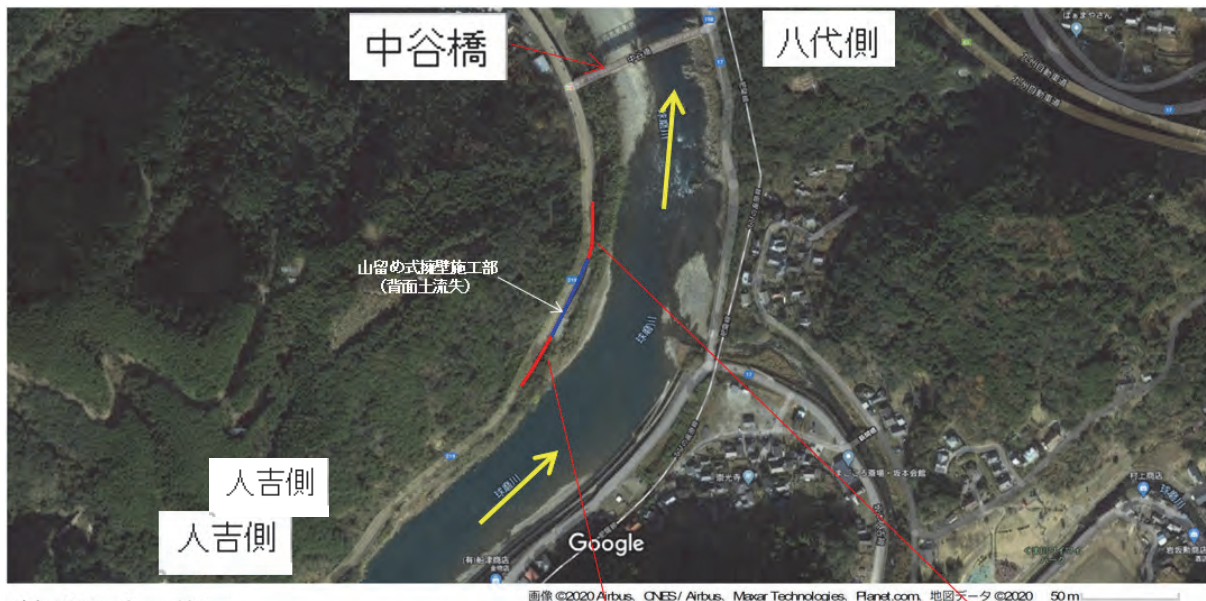
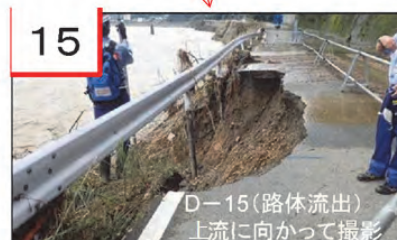
写真-4.1.22 被災当時の状況²⁾に被災箇所等の情報を加筆
(被災写真はTEC-FORCE7月8日撮影)

球磨川に架かる中谷橋（八代市坂本町）の上流側左岸において、延長約300mにわたり盛土が洗掘により流失した（写真-4.1.22）。

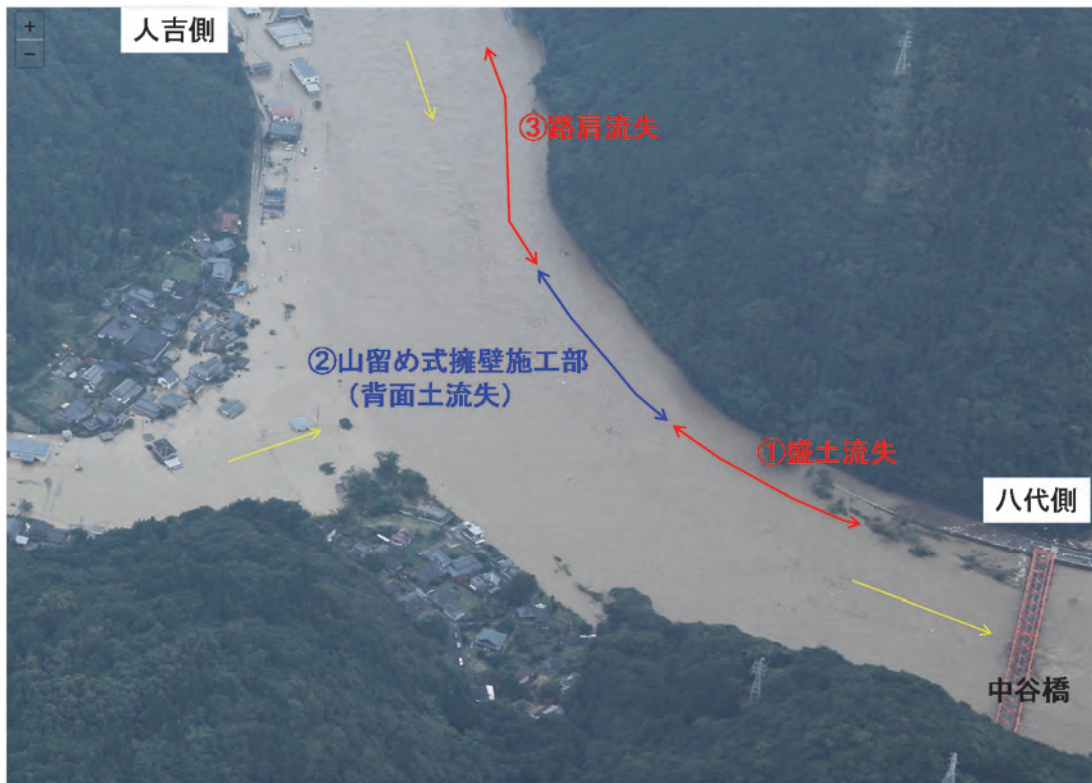
写真-4.1.23 球磨川増水時の航空写真³⁾に被災箇所等の情報を加筆

流失箇所は支川との合流部に位置（写真-4.1.23）しており、洪水痕跡をみると出水時には路面から3.5～4.0m程度まで水位が上昇したものと推測される（写真-4.1.24左下）。支川との合流部付近では護岸として山留め式擁壁を整備中であり、一部が完成していた（写真-4.1.23）。山留め式擁壁施工区間においては盛土の流失を免れたが、山留め式擁壁が施工されていない前後の区間で盛土の流失が著しかった。また山留め式擁壁施工区間においても、山留め式擁壁背後の舗装との間の土砂が流失しており、山留め式擁壁の背面の水流も強かったものと推定される（写真-4.1.24右上）。

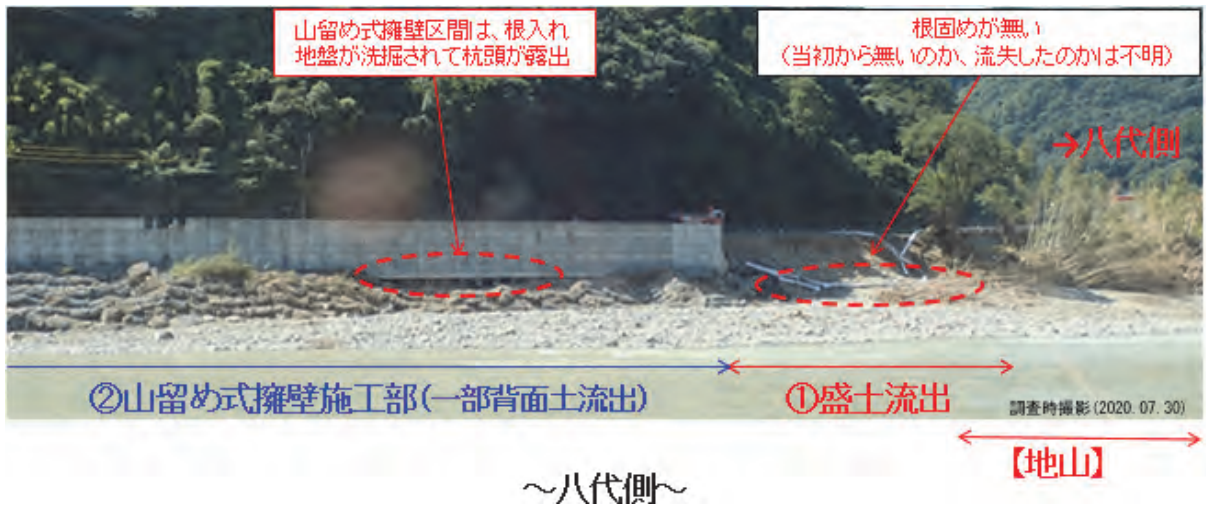
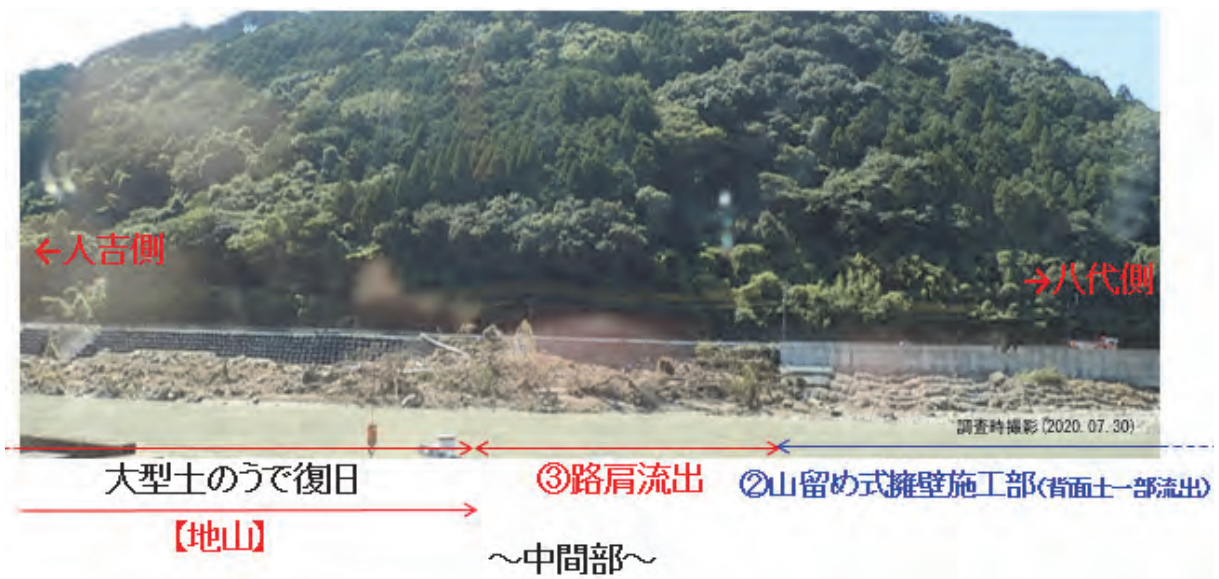
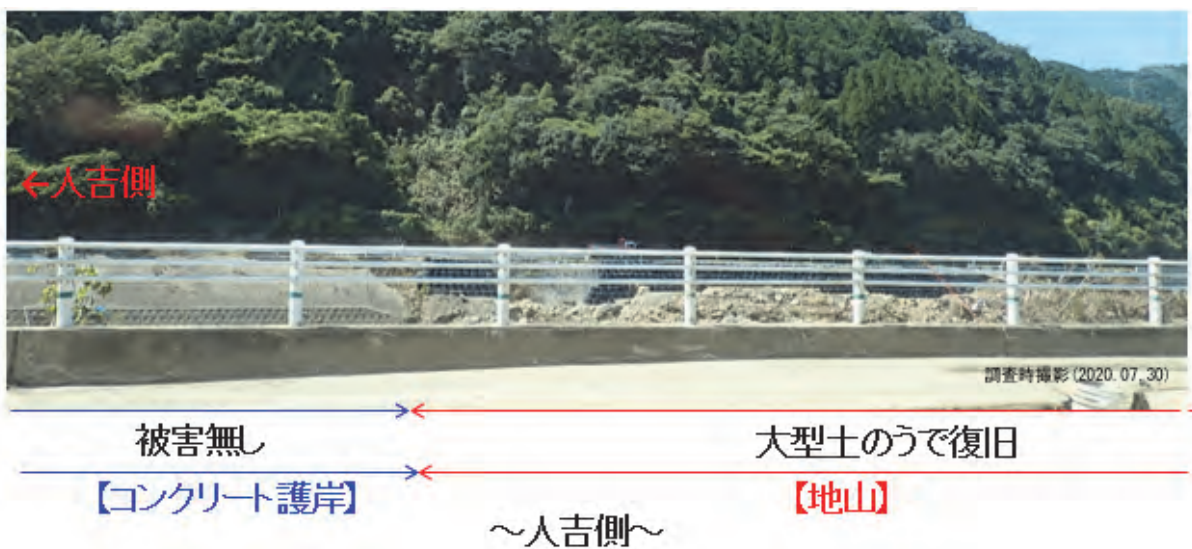
写真-4.1.25 被災後の状況(対岸より撮影)

また、被災箇所周辺を河川側から観察すると、山留め式擁壁の杭の根入れ地盤が洗掘され、杭が露出しているのが確認された（写真-4.1.25）。また、写真-4.1.25に被災箇所の縦断的な被災後の状況を示しているが、コンクリート護岸が施工されている区間や、地山の区間（推定）については、著しい洗掘や盛土流失は確認されなかった。

以上のことから、十分な護岸が施工されていなかった区間において、もとより路面を3.5～4.0m程度上回る河川水位の上昇に加え、盛土下部における洗掘の影響も相まり、盛土流失が発生したものと考えられる。
