### 参考資料 3 維持管理情報を活用して修繕・改築・構造変更を行った好事例

## 1.維持管理情報を活用して修繕・改築・構造変更を行った好事例

表 1-1 維持管理情報を活用して修繕・改築・構造変更等を行った事例を好事例

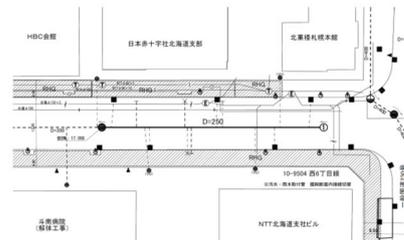
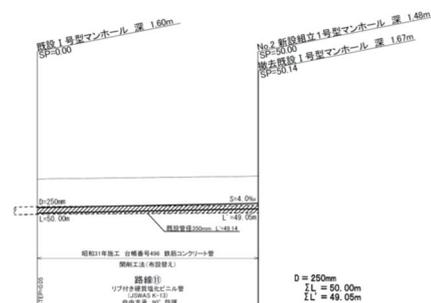
- 構造変更を行った背景
  - 下水道計画の変更に伴い、計画流量が減少となった。
  - 最上流でありながら最小管径ではない路線について、老朽化対策としての布設替えと合わせて縮径を行った。
- 構造変更による効果
  - 既設管管径と同管径の新設管を布設替えるよりも施工費が安価となった。

排除方式：合流式  
 既設管：鉄筋コンクリート管φ350mm, L=50.14m  
 劣化状況：緊急度Ⅱ（たるみA・B）  
 対策方法：布設替え工法  
 （対策後：リップ付硬質塩化ビニル管φ250mm、延長50.00mm）

縮径路線の状況

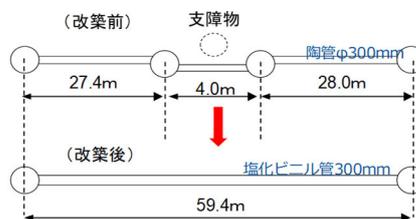
- 改築前は支障物を避け1スパンのみ線形がずれた形となっており、狭い間隔にマンホールが複数設置されていた。
- 老朽管の改築（開削による入替）に合わせ支障物を撤去し、一直線にもどすことでマンホールを削減した。

- 工事費削減及び維持管理性を考慮してスパン分割を見直し、スパン延長約100mとしてマンホール数を削減した。

事例①: スパン分割の見直し

排除方式：合流式  
 既設管：陶管φ300mm, L=59.4m (3スパン)  
 劣化状況：緊急度Ⅱ  
 対策方法：布設替え工法  
 (対策後：塩ビ管φ300mm (1スパン))

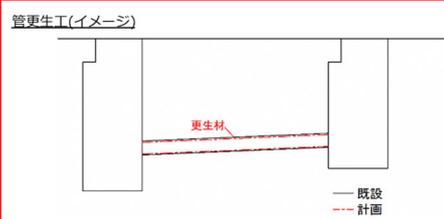
- 下水道区域外の新設公共施設建設予定地から、新たに発生する汚水を公共下水道に受け入れるに当たり、既存下水道施設について流下能力の検証を行ったところ、一部の区間において流下能力不足箇所が発生することが判明。
- 流下能力不足である箇所について、布設替えによる管径拡大または二条化による流下能力の確保を行う必要があった。
- 改築方法を更生工法とすることにより、粗度係数が修正され、流下能力不足を解消することができた。

既設管：鉄筋コンクリート管250～400mm, L=1186m  
 劣化状況：緊急度Ⅲもしくは健全  
 対策方法：更生工法（二層構造管）

流下能力不足への対策方法

- 更生工法としたことで、管径拡大または二条化と比較して費用が削減された。
- 施工時の交通規制も車線減少で施工可能となり、沿線住民や路線バス運行への影響を最小限にとどめることが出来た。

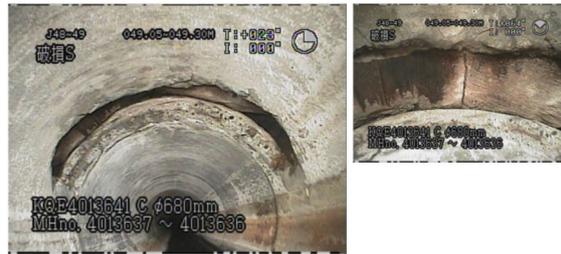
- 維持管理情報の活用内容
  - 調査時点で経過年数82年を経過しており、計画時点では更生工法による改築更新を予定していた。
  - 詳細調査の結果、欠落の規模が大きく、陥没を起こす可能性が高かったため、緊急的に修繕が必要と判断した。
  - スパン内にたるみ等もあり将来的にはスパン改築が必要だが、緊急性を優先し、改築を待たずに部分修繕とした。
- 工法選定にあたってのポイント
  - 将来の改築に支障がない工法を選定した。

排除方式：合流式  
既設管：鉄筋コンクリート管φ680mm, L=63.9m  
経過年数：82年  
劣化状況：腐食C、たるみC、破損a 2箇所、  
取付管突出しc 5箇所（緊急度Ⅱ）  
対策方法：修繕工法（EPR工法）1.195m

破損(欠落)の状況

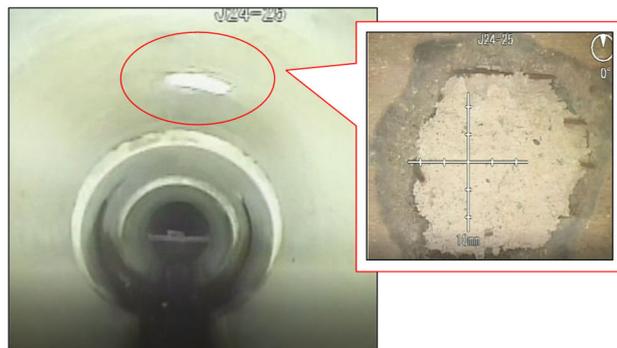
- 維持管理情報の活用内容
  - 過年度に実施したテレビカメラ調査結果において、異常の状態がわかる画像データの記録がされていたため、この情報を参考に工法選定を行った。
- 工法選定にあたってのポイント
  - 対策時点で経過年数44年と一定の年数が経過していたが、「下水管きよ改築時の工法選定手引き（案）」を参考に更生工法と修繕工法で費用比較をした結果、修繕工法のほうが有利となったため、修繕工法を採用した。

排除方式：合流式  
既設管：鉄筋コンクリート管1200mm, L=18.49m  
経過年数：46年  
劣化状況：破損a 1箇所（緊急度Ⅱ）  
対策方法：修繕工法（EPR工法）

破損状況

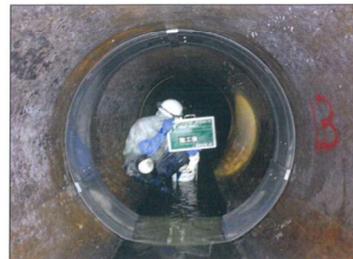
- 維持管理情報の活用内容
  - ・ 当該箇所において、過去2度にわたり道路陥没が発生しており、その原因が下水道管きよであることが判明したため、施工実績のある工法を選定し修繕を行った。
- 工法選定にあたってのポイント
  - ・ 当該市では、緊急度Ⅲは修繕対象として位置付けられていた。
  - ・ 継手目地のズレ・隙間が大きく（最大でズレ20mm程度、開き140mm）、熱硬化・光硬化の施工不良を懸念。また、熱硬化・光硬化と比較して大口径の実績が多いリング工法を選定した。
  - ・ 供用中の施工が可能な工法を選定した。
  - ・ 使用する材料のステンレスとゴムは腐食に強いこと、構造が比較的シンプルであることから、将来の管更生時期までの耐久性を期待。

排除方式：合流式  
 既設管：鉄筋コンクリート管φ1200mm, L=47.4m  
 経過年数：57年  
 劣化状況：継ぎ手ズレa 1箇所、b 7箇所（緊急度Ⅲ）  
 対策方法：修繕工法-リング工法 8箇所  
 （スナップロック工法・マグマロック工法）

リング工法施工後写真

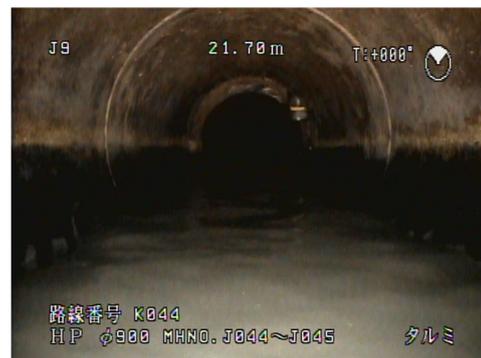
- 経過観察とした経緯
  - ・ 重要幹線であることから、日常の維持管理で定期清掃（2回/年）を実施。
  - ・ 調査時点では健全度3であり、対策対象となる管きよであった。
  - ・ 繁華街のアーケードと国道を連絡する道路に設置された施設であり、布設替工事となれば店舗や市民への影響が大きいこと、また、これまでに勾配不良による溢水等の不具合が確認されていないことから、早急な対策は不要であると判断した。
- 今後の維持管理における課題等
  - ・ 現在、流下能力等の不具合による溢水などは発生していないが、将来、劣化による対策が必要となった場合、布設替え（商業地への影響大）と更生（勾配不良のリスク）のどちらにするのか検討が必要。

排除方式：分流式汚水  
 既設管：鉄筋コンクリート管900mm, L=71m  
 経過年数：58年  
 劣化状況：健全度3（たるみB）  
 対策方法：定期清掃による状態監視

たるみによる滞水

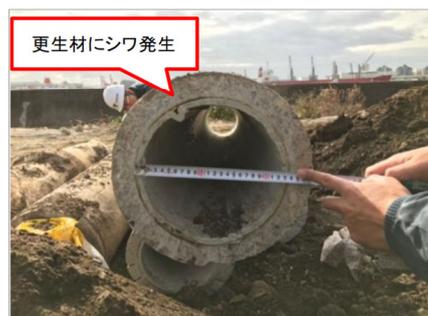
- 改築として更生工事を実施。硬化完了後、更生管の一部、スパン中間に2m程度の管軸方向のシワが複数あることが判明。
- 既設管の部分的な縮径が原因（スパン内径φ250mmに対し中間約2mがφ235mm）。
- 縮径部は管口から離れており、計測を行っていないかった。

更生不良の状況

- 製造時に更生材（光硬化：シームレスライナー工法）の寸法を小さくし、既設管径の適用範囲を広げて再施工を行った。

- 施工前に内径測定を行う。
- 縮径が確認された場合は、既設管径の適用範囲が広い更生材を使用する。
