2. 対象橋梁の諸元と被災状況

熊本地震により、橋脚基礎が破壊し橋脚が2.5m沈下する被害が生じた橋梁（以下、本橋という）を対象とする。本橋は、海から約2kmに位置し河川を渡河する橋長200mの橋梁で、2径間単純鋼I桁橋と2径間単純鋼トラス橋で構成されている。1979年に竣工した（表2-1、図2-1）。基礎の構造は、工場で製作された中空円筒形のプレキャストコンクリートセグメント（以下、中空セグメントという。）を地盤内に鉛直に積み、PC鋼棒で中空セグメント同士を一体化するPCウェル工法を用いた構造である（図2-2、図2-3）。被害が生じたP3橋脚は護岸が整備された堤体内に施工されている。

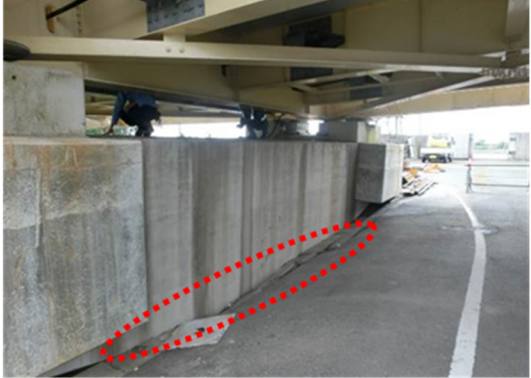
P3 橋脚が約 2m 沈下するとともに傾斜しており（写真 2-②、写真 2-③）、これに伴い P3 橋脚付近の階段取付部において、相対変位が生じていた（写真 2-④）。その他には、変位制限構造の鋼棒の変形（写真 2-⑤）、橋脚前面の護岸はブロックの目地の開き（写真 2-⑥）等が確認された。P3 橋脚は沈下や変位制限構造の鋼棒の変形が生じたが、他の橋脚には、沈下などの大きな変状は確認されなかった。

<p>写真2-② 被災後のP3橋脚</p>

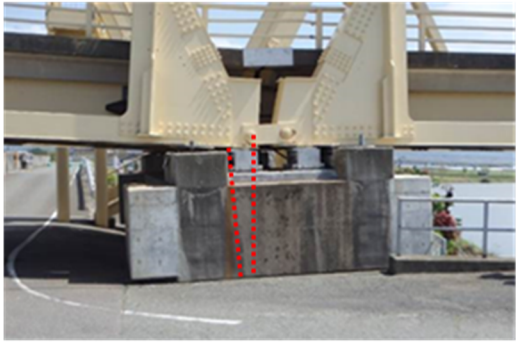
<p>写真2-③ P3橋脚の傾斜</p>

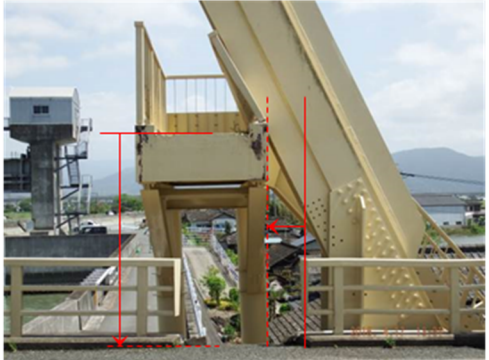
<p>写真2-④ P3橋脚付近の階段取付部の状況</p>

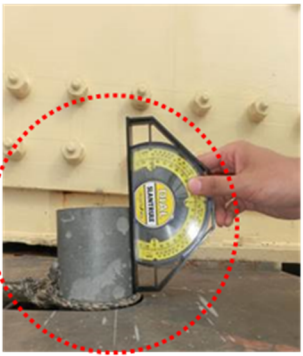
<p>写真2-⑤ P3橋脚上の 変位制限構造の鋼棒の変形</p>

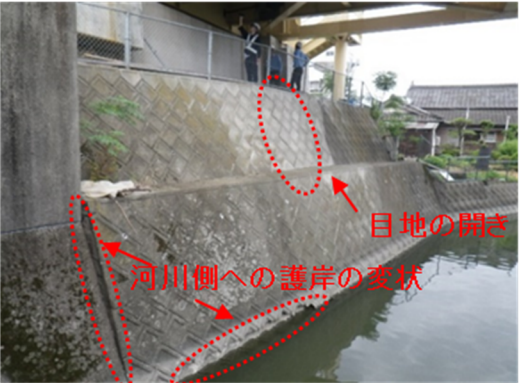
<p>写真2-⑥ P3橋脚前面護岸状況</p> <p>目地の開き 河川側への護岸の変状</p>

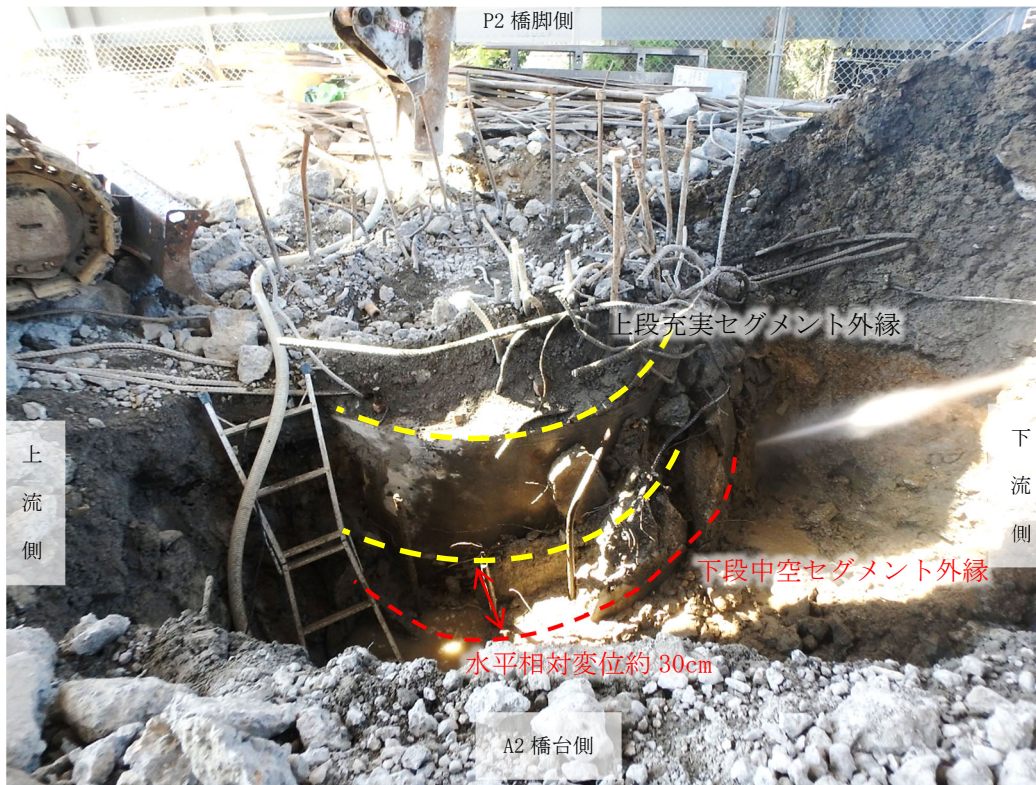
写真 2-⑦ P3 橋脚 掘り起こし状況

平成 28 年 9 月 10 日に対象橋梁の災害復旧に伴う P3 橋脚の掘り起こし調査（写真 2-⑦）が行われた際に PC ウェル基礎の被災状況の追加調査を行った。下段中空セグメントは、セグメントが破壊し、上段の充実セグメントと水平相対変位を生じていた。PC 鋼棒に着目すると、上段充実セグメントと下段セグメントの接合部（以下、着目接合部という）付近で PC 鋼棒が破断していることが確認された。一部の PC 鋼棒の破断面が水平（写真 2-⑧）で、伸びを伴わず破断したかのような性状を示していた。一方で、上段充実セグメントには目立った損傷は見られなかった。

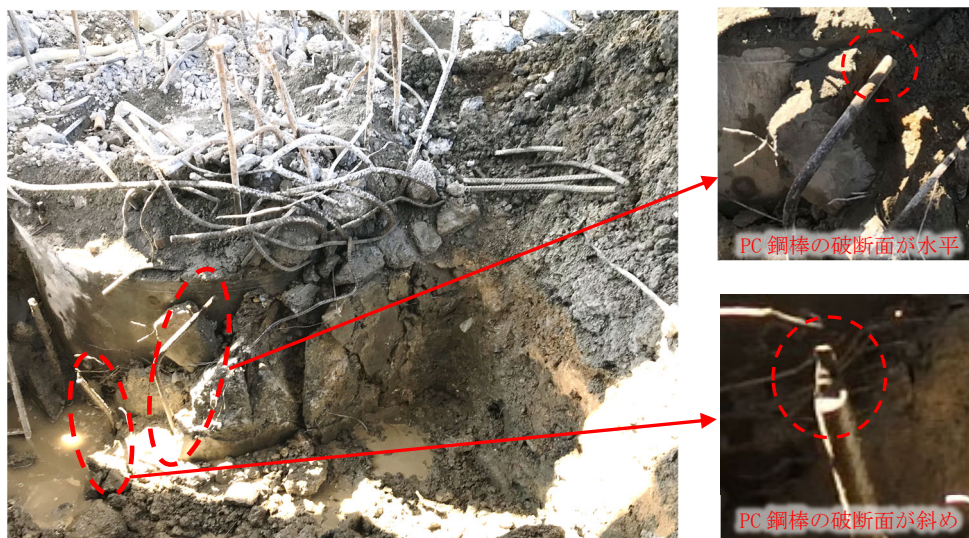
写真 2-⑧ P3 橋脚 PC 鋼棒の破断状況

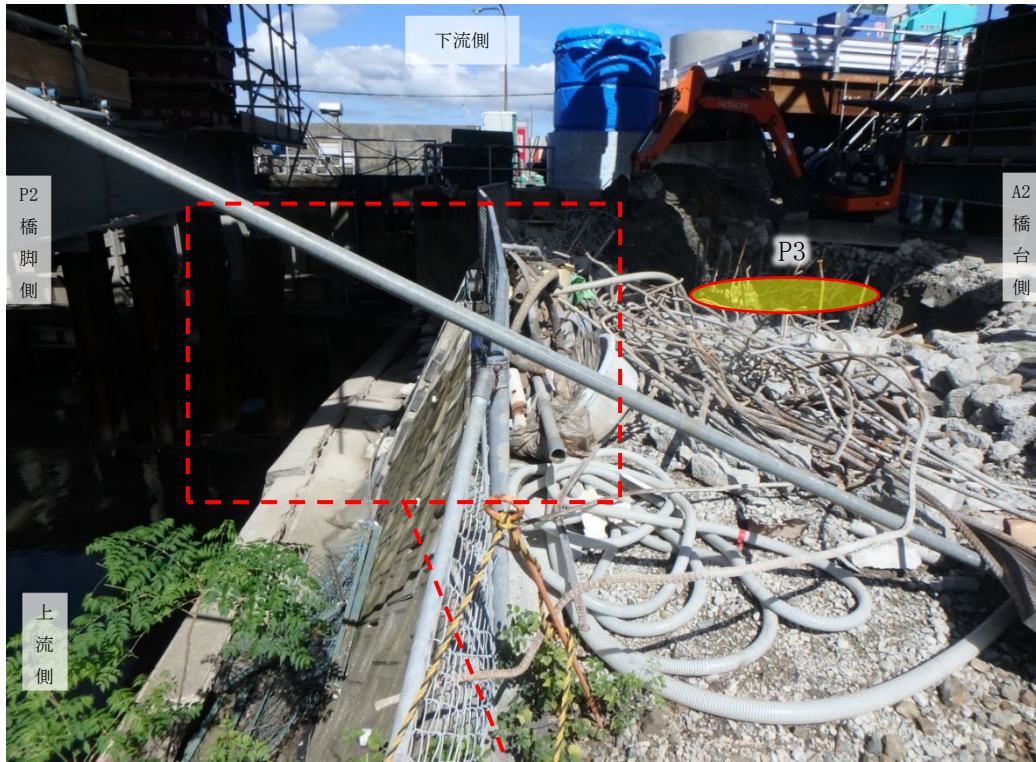
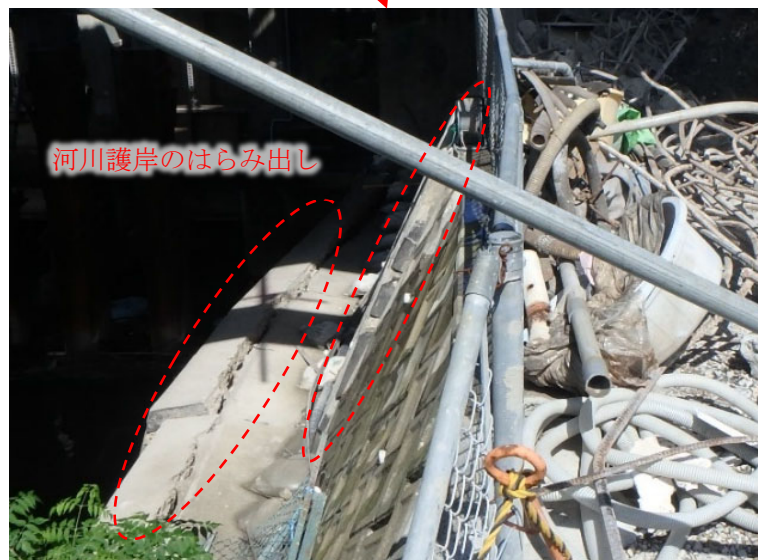
河川護岸の被災状況を、写真 2-⑨に示す。P3 橋脚の P2 橋脚側護岸では、護岸のはらみ出しが確認された。

写真 2-⑨ P3 橋脚付近の河川護岸のはらみ出し

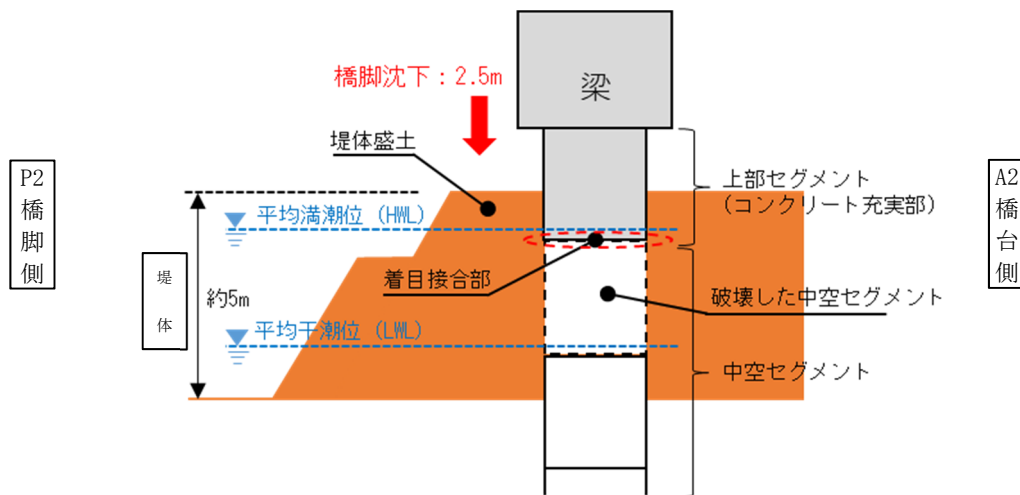
図 2-4 P3 橋脚の断面図

現地で被災状況の調査を行った結果、堤体盛土内に埋設された P3 橋脚の中空セグメントの破損、着目接合部での PC 鋼棒の破断が確認された。環境条件に着目すると、中空セグメントの接合部の中で P3 橋脚の着目接合部のみが、平均満潮位と平均干潮位の間位置しており、河川の水位変動により乾湿を繰り返す条件であった（図 2-4）。
