道路土工構造物点検に関する参考資料（2022年版）

—特定道路土工構造物変状事例集—

Reference to Inspection Manual for Road Earthwork Structure (2022)

- Casebook of Deformation of Road Earthwork Structure -

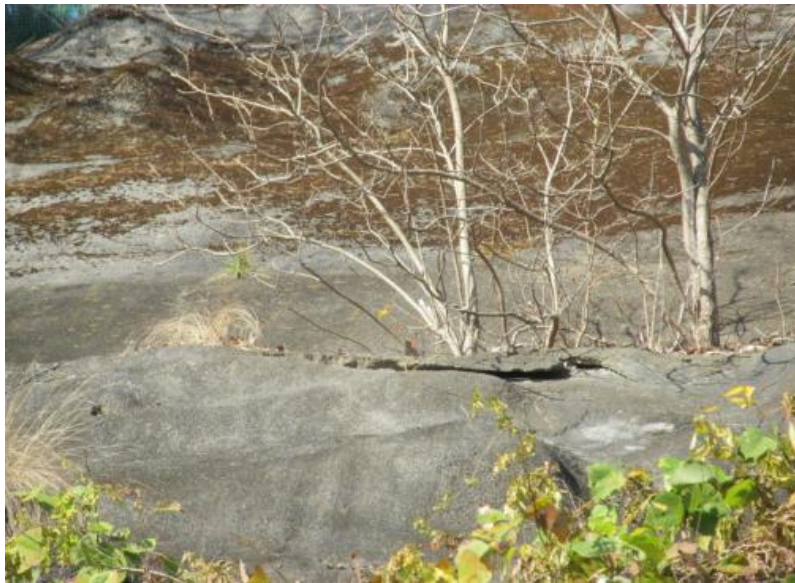
10

吹付がひび割れ樹木の生育により不安定化している。

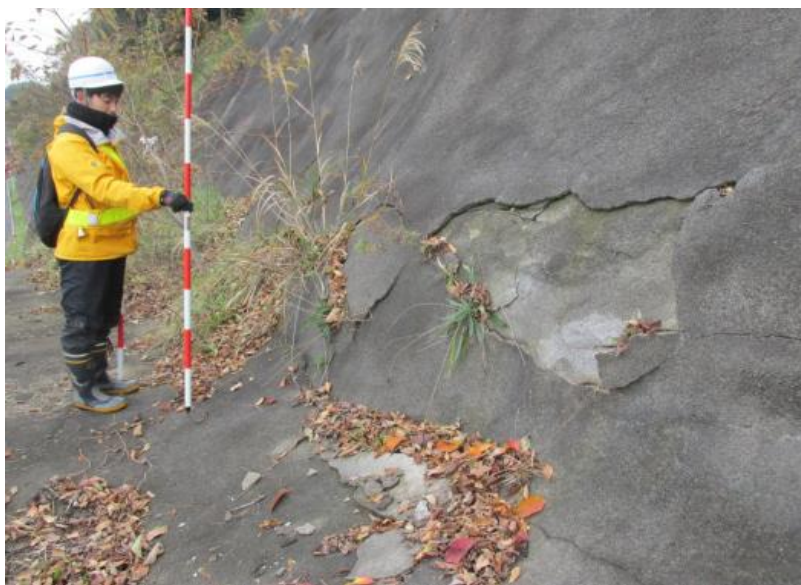
13

吹付面が全体的にひび割れ、崩壊が生じている。

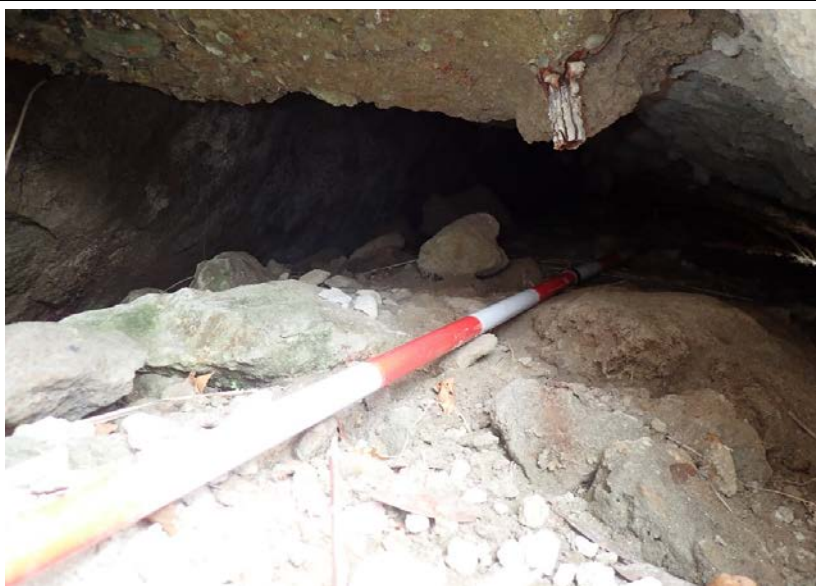
16

吹付背面に空洞が見られる。

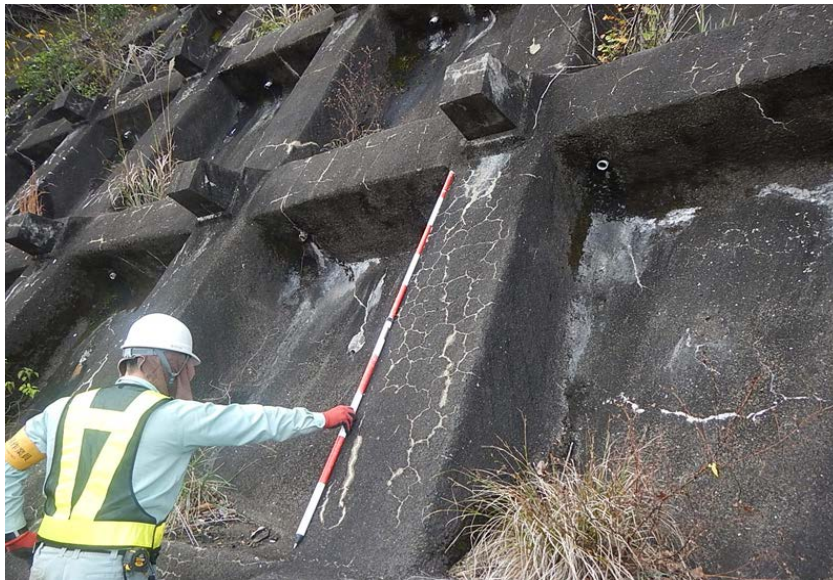
2

軽微なひび割れが見られる。

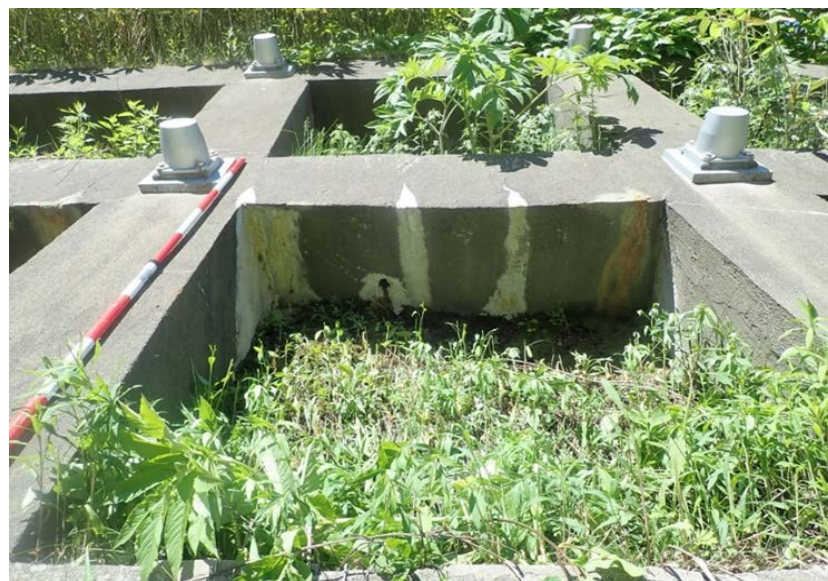
3

梁に遊離石灰が見られる。

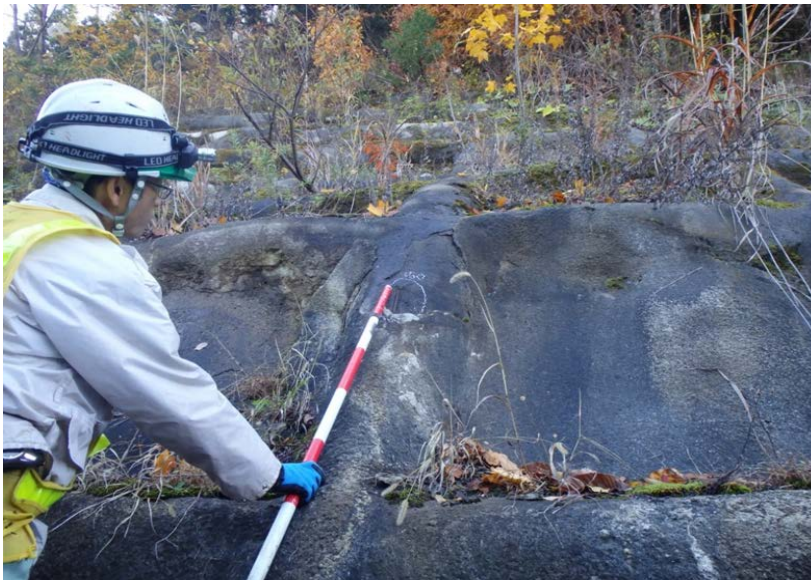
5

鉄筋の露出が見られる。

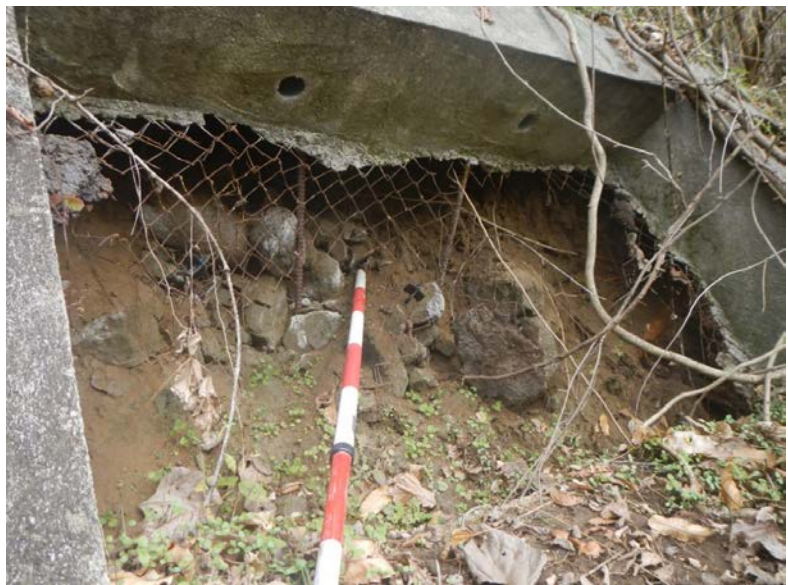
枠内の中詰め土が流失し、うき、隙間が認められる。

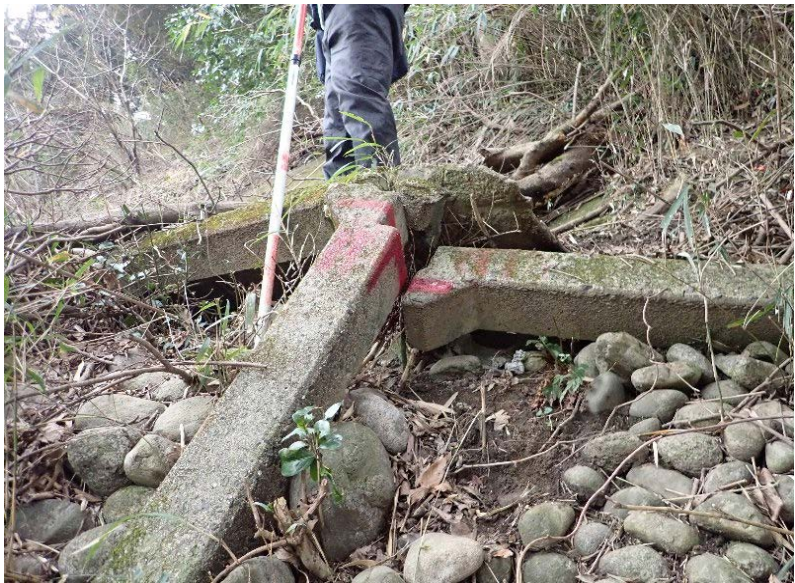
のり枠が破損している。

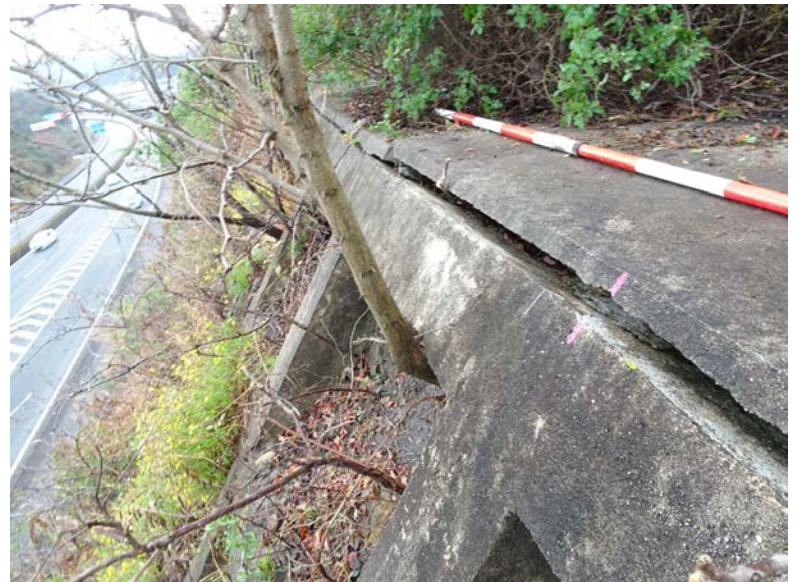
のり枠と小段の間に、のり面の移動によるものと推察される隙間がみられる。

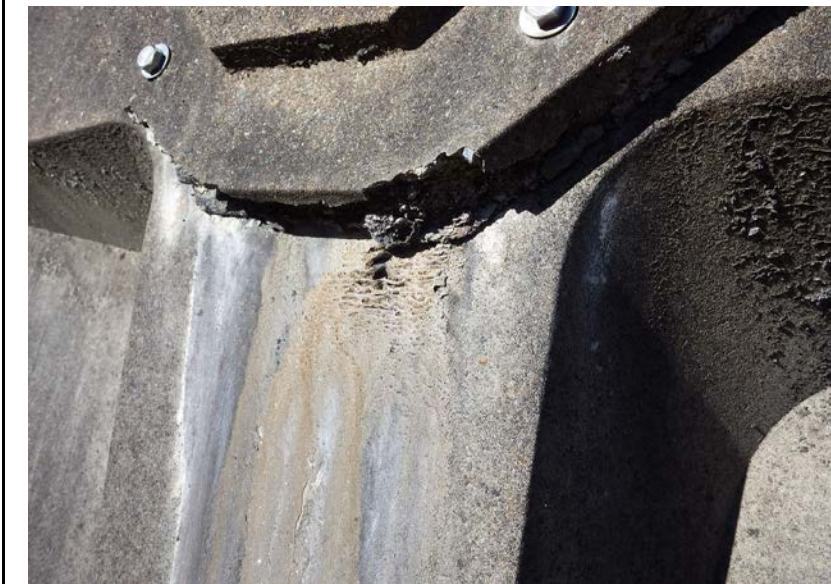
アンカー頭部から遊離石灰が析出している。

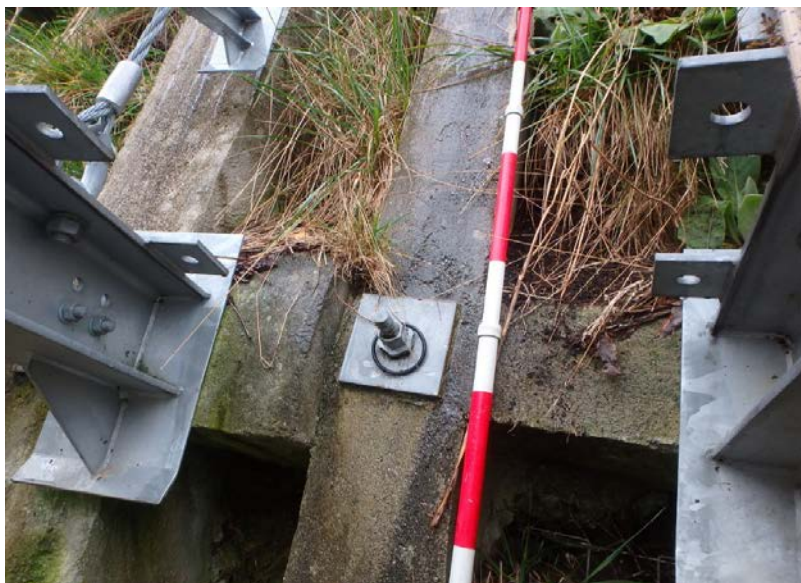
3

ロックボルトの頭部キャップの脱落。

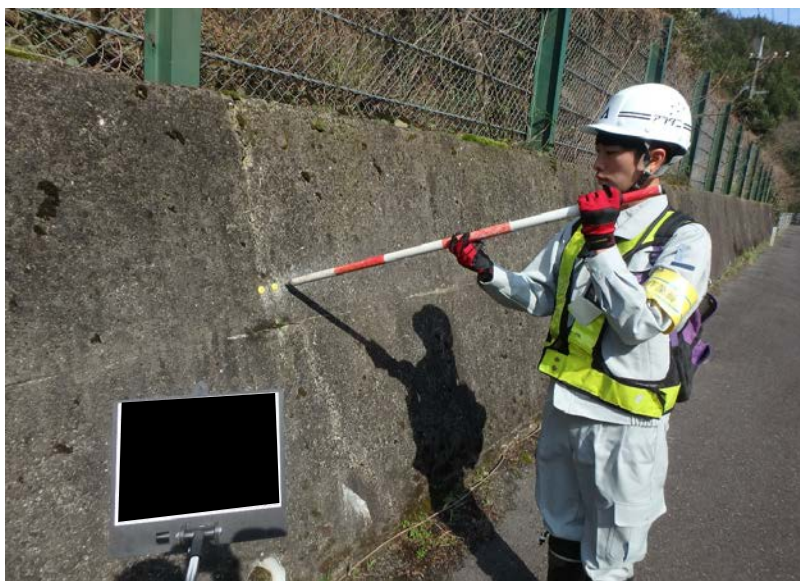
9

擁壁のひび割れが見られる。
(5.5cm)

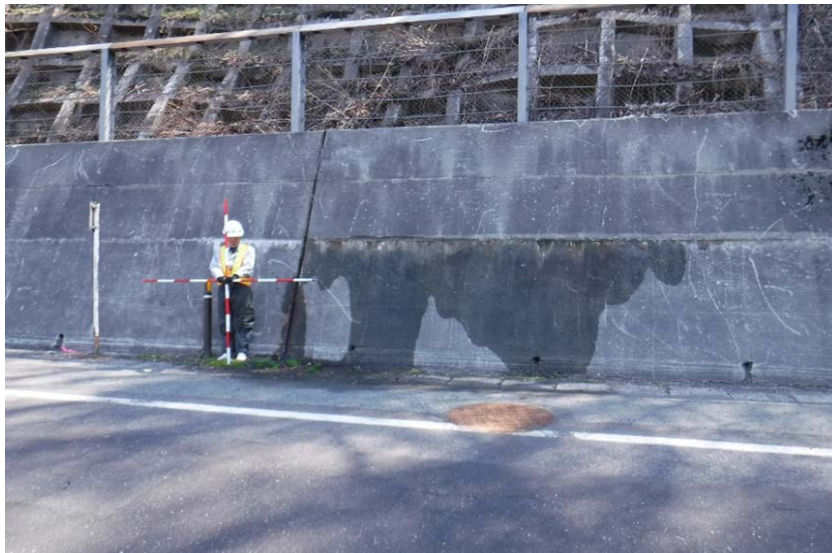
1

水抜き工からではなく、継ぎ目から水が見られる。

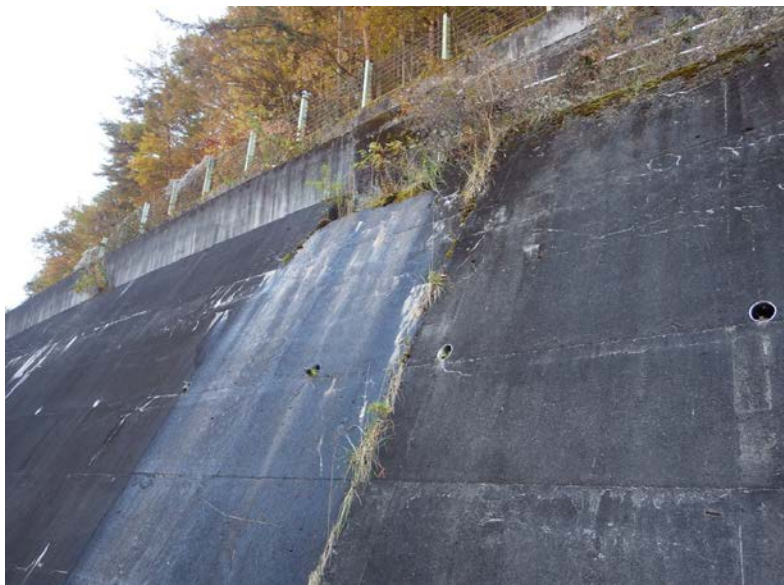
写真番号	7	
	説明		
	全体的に湧水が多くみられ、擁壁上部からの漏水が見られる。		
	写真番号	—	
	説明		
	—		
	写真番号	—	
	説明		
	—

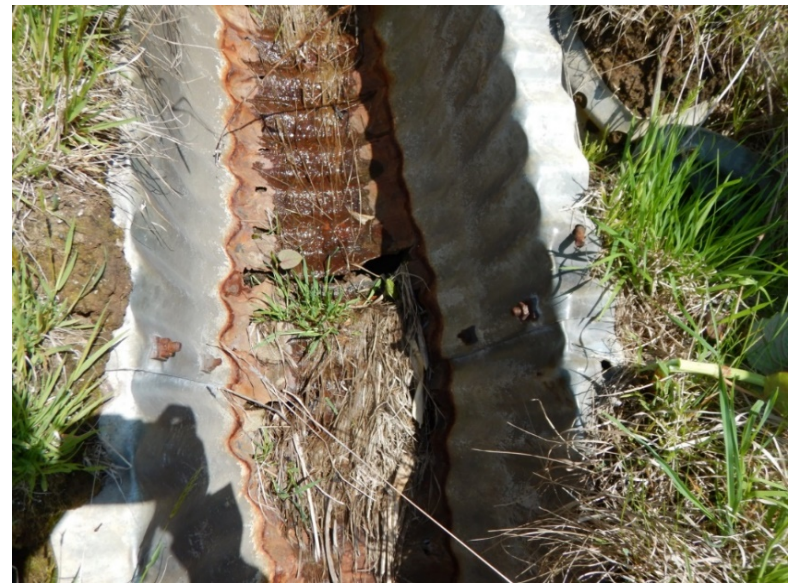
説明
コルゲートフリームの底面付近が全体に腐食し、穴からは逸水している。

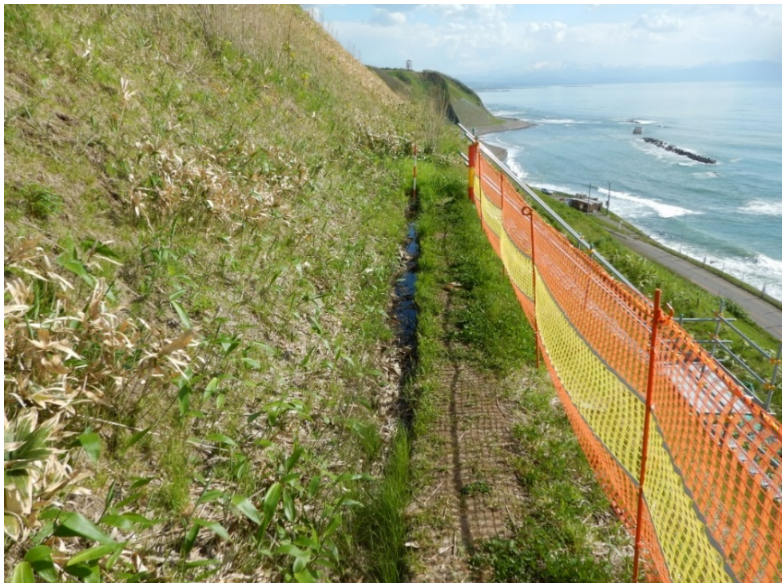
説明
施工後の沈下等により、排水勾配が不足し、小段排水内に滞水している。

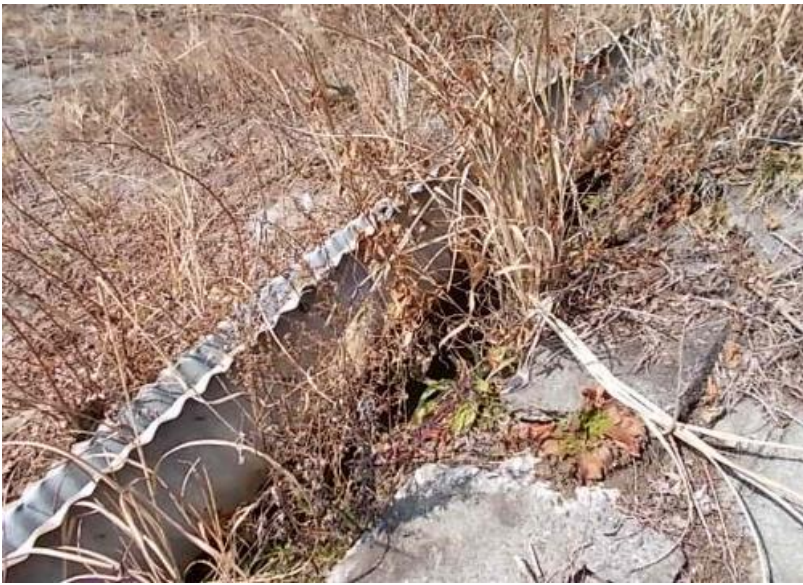
縦排水路の浮き上がりが見られる。

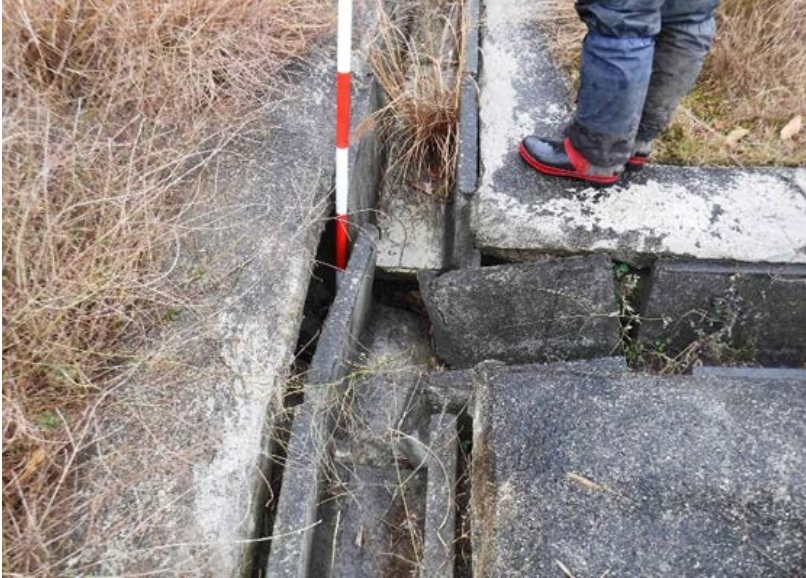
写真番号	17
	説明	
	縦排水の一部で変状が見られ 通水不良となっている。

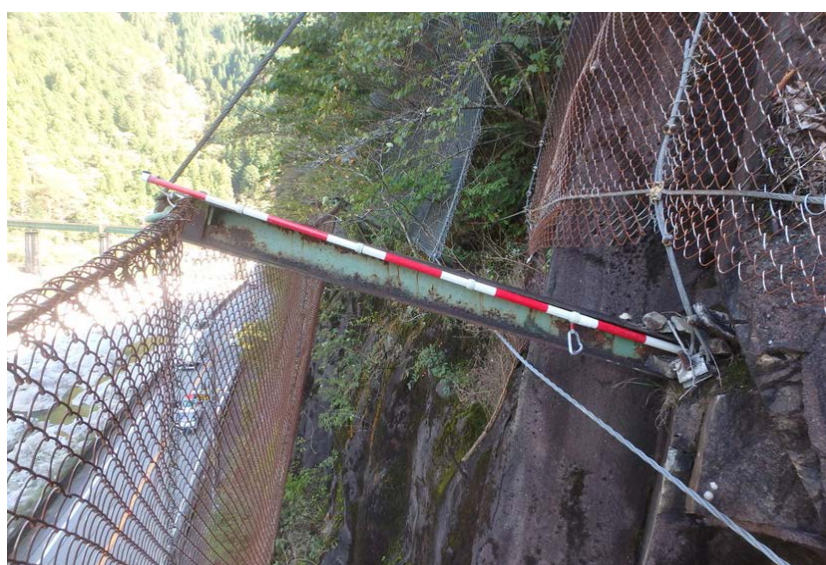
3

ポケット支柱に錆が見られる

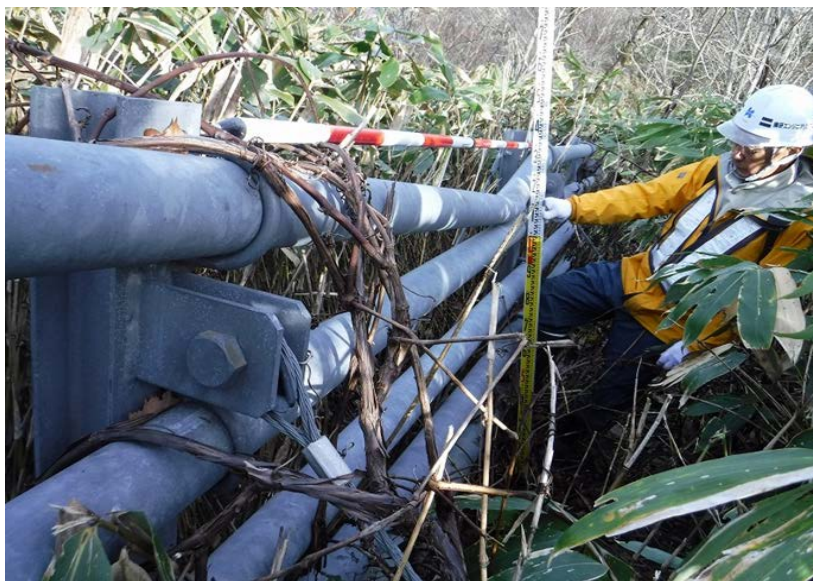
9

バーの最上段に変形が見られる。

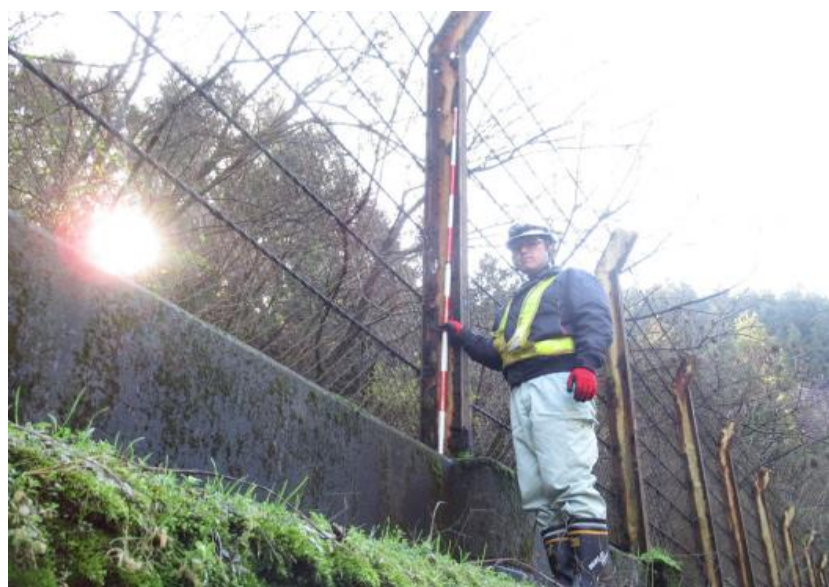
11

落石防護柵の支柱に腐食による断面欠損が見られる。

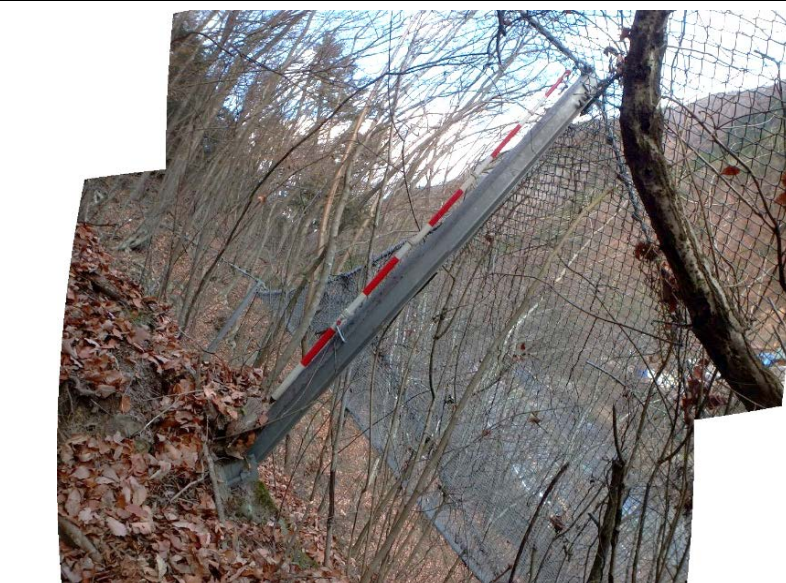
12

落石防護網の支柱基礎が道路方向に傾き、アンカーの鉄筋が抜け出している。
土砂に押し出される形で前方に変位している可能性が高い。

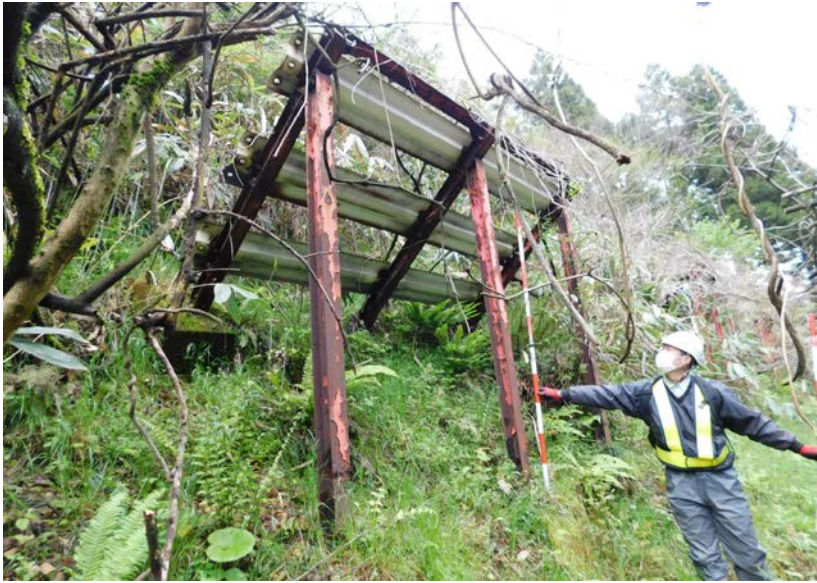
写真番号	16
	説明	
	雪崩防止柵工に変形等は認められないが、支柱や主柱等に老朽化(錆)に伴う腐食が進行している。	
	写真番号	—
	説明	
	—	
	写真番号	—
	説明	
	—

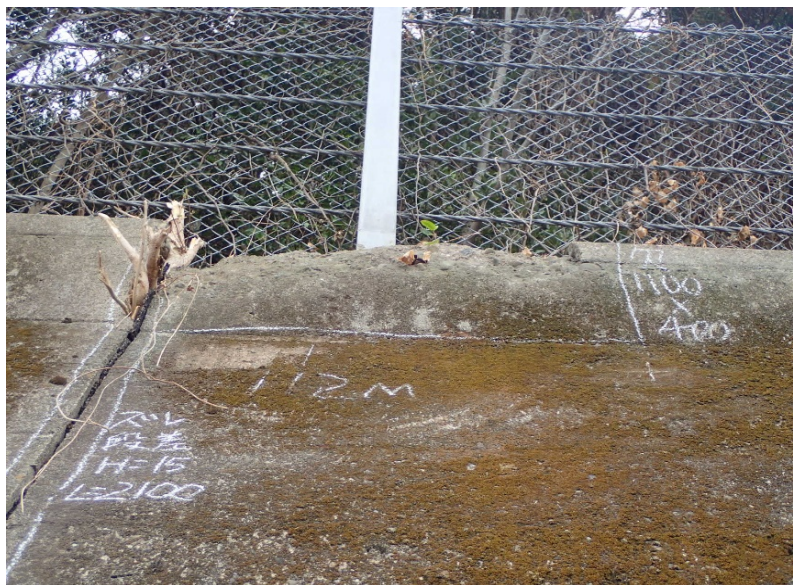
写真番号	3
説明	擁壁上部が欠損している。 計測値：1100mm×400mm

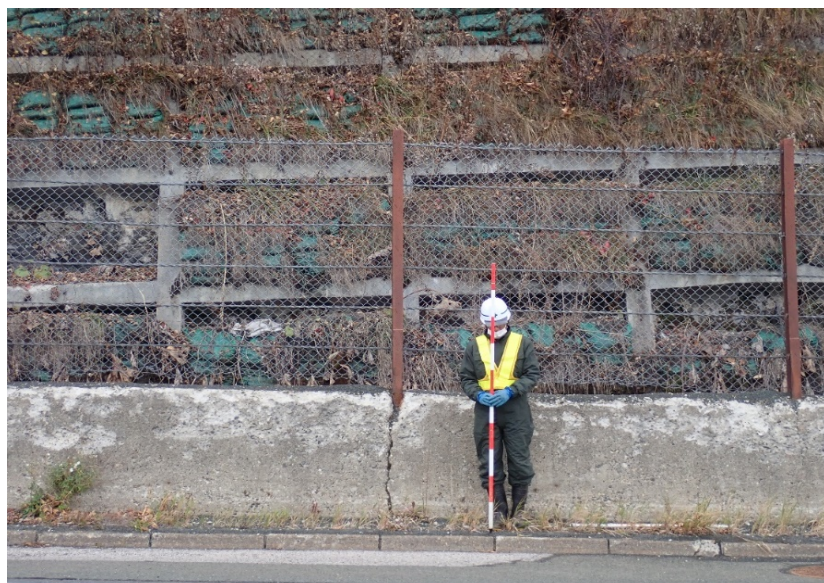
4

中間支柱付近の擁壁に亀裂が見られる。

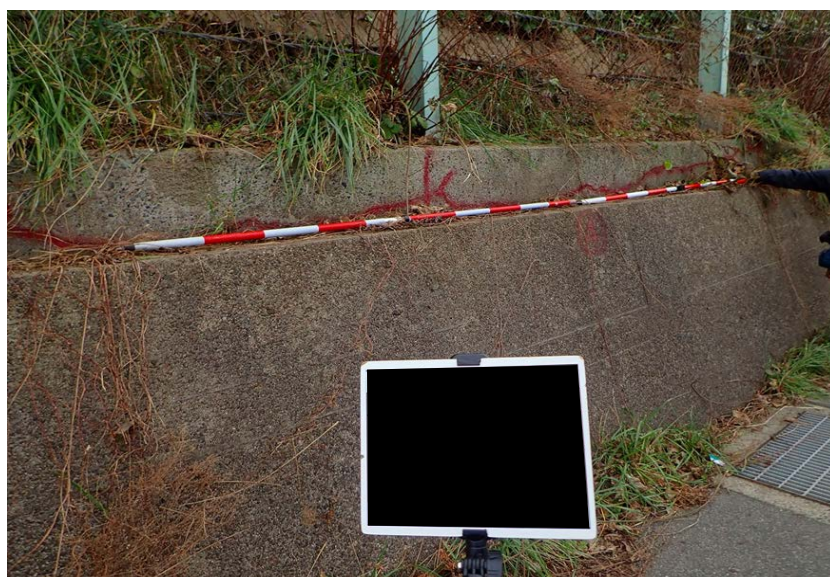
5

落石防護柵の基礎擁壁に亀裂が見られる。

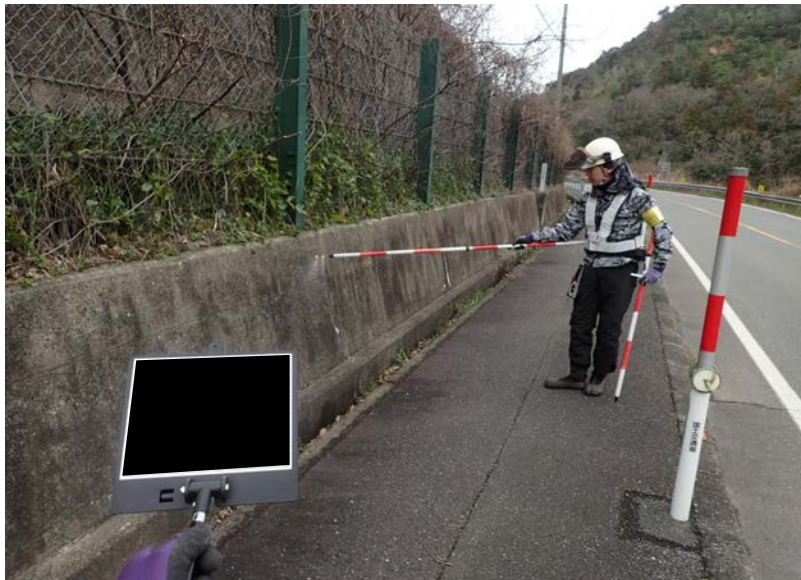
8

擁壁に亀裂が生じている。

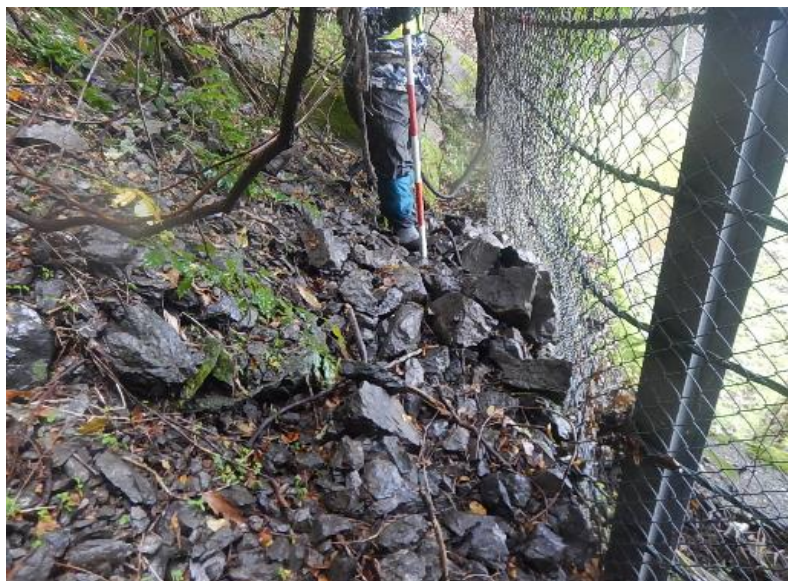
3

落石防護柵背面に岩塊が堆積している。

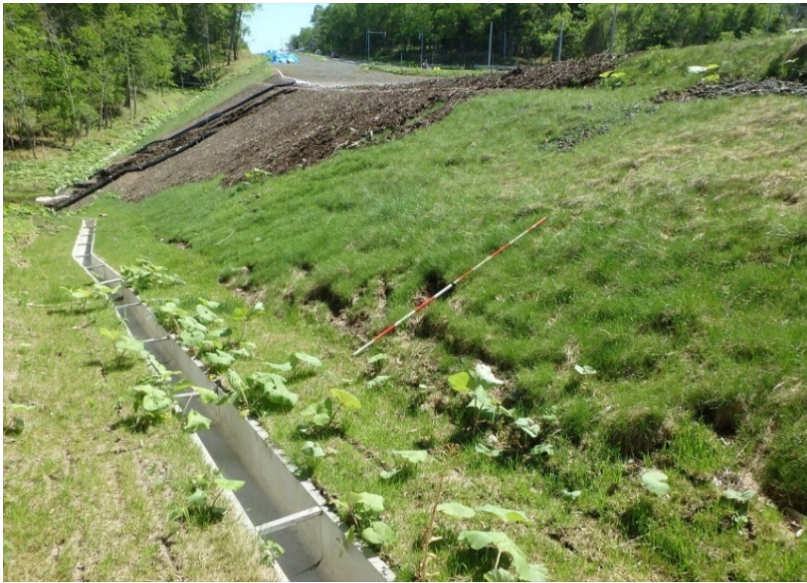
4

のり面の一部に若干の肌落ちが見られる。

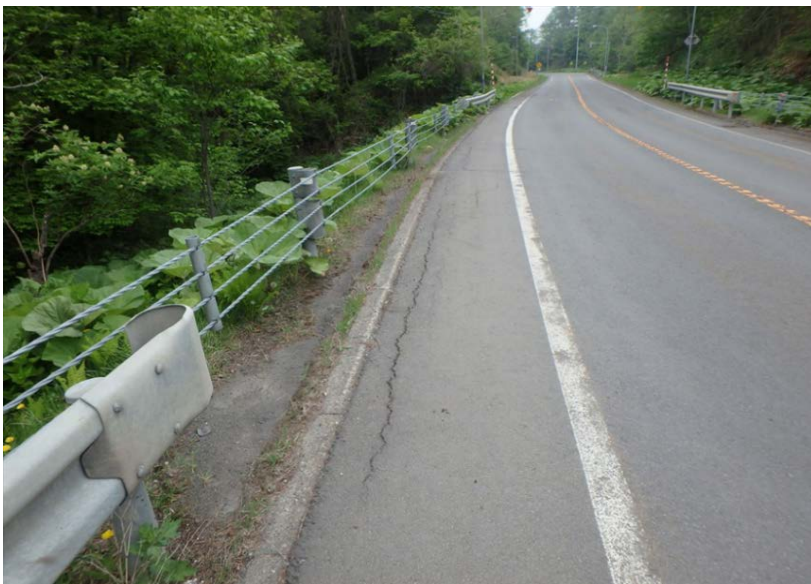
2

縦断亀裂が見られる。

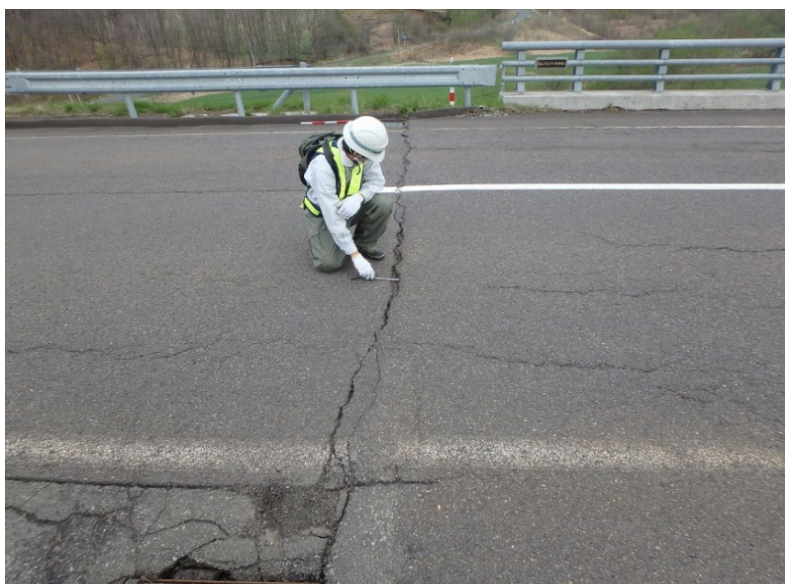
3

道路を横断する亀裂が見られる。

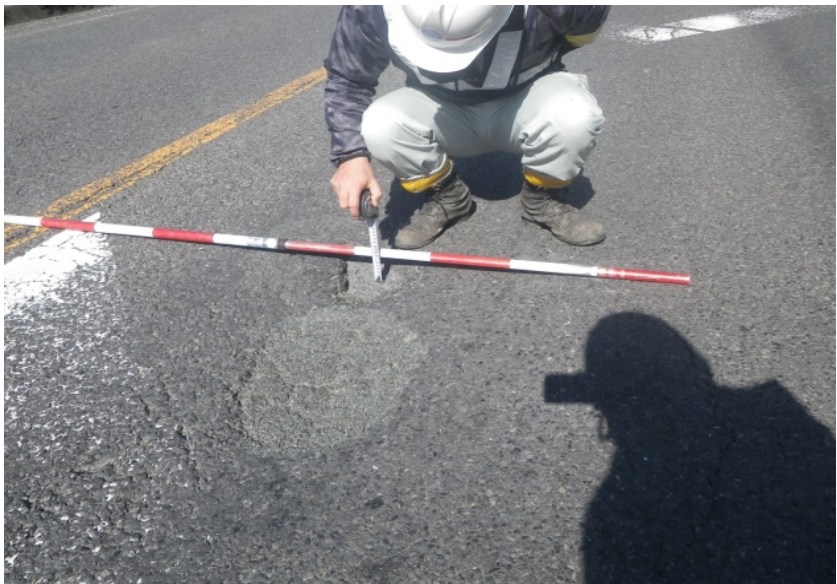
路面の沈下が生じている。

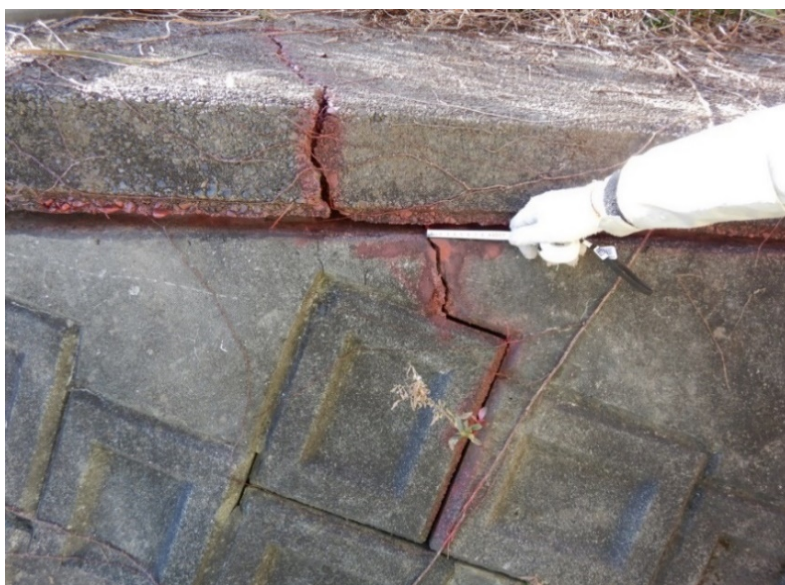
8

ブロック積上部に割れ目が見られる。

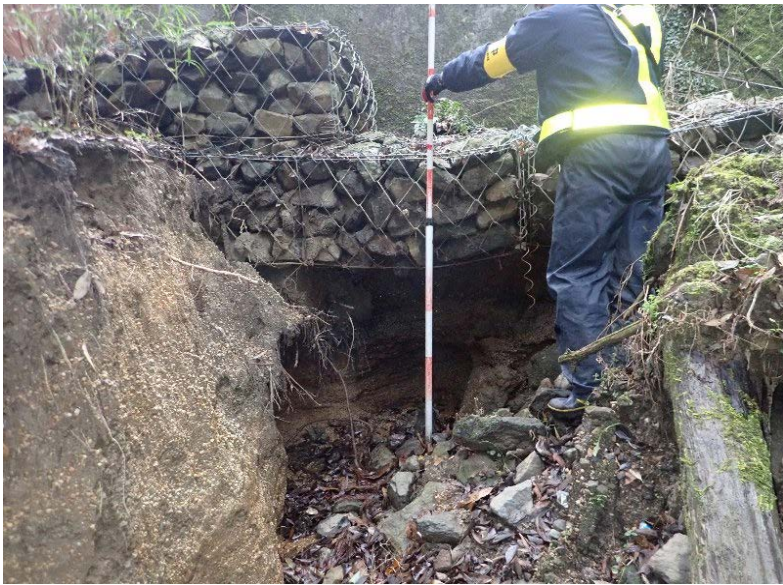
写真番号	10	
	説明		
	擁壁基礎部の側面および底面に設置されているフトンカゴに洗掘が見られる。		
—	写真番号	—	
	説明		
	—		
—	写真番号	—	
	説明		
	—

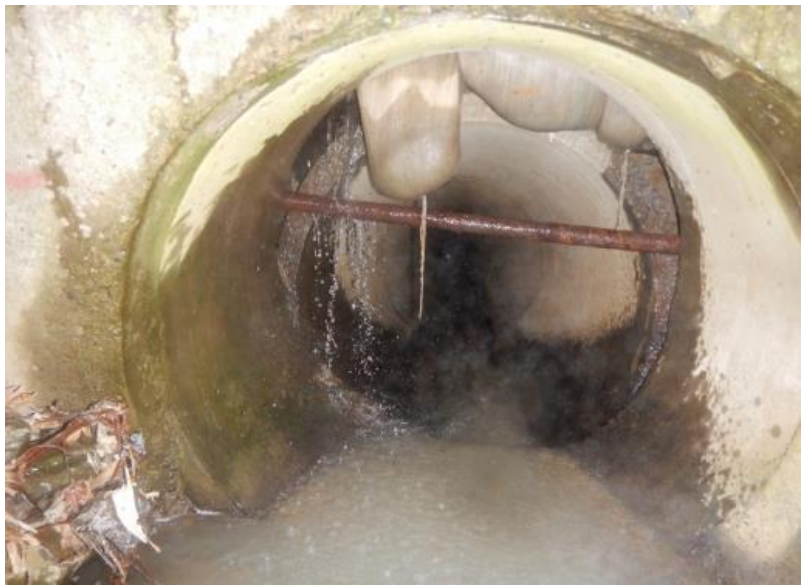
説明
擁壁と横断管の接続部は破損し開口した状態にある。

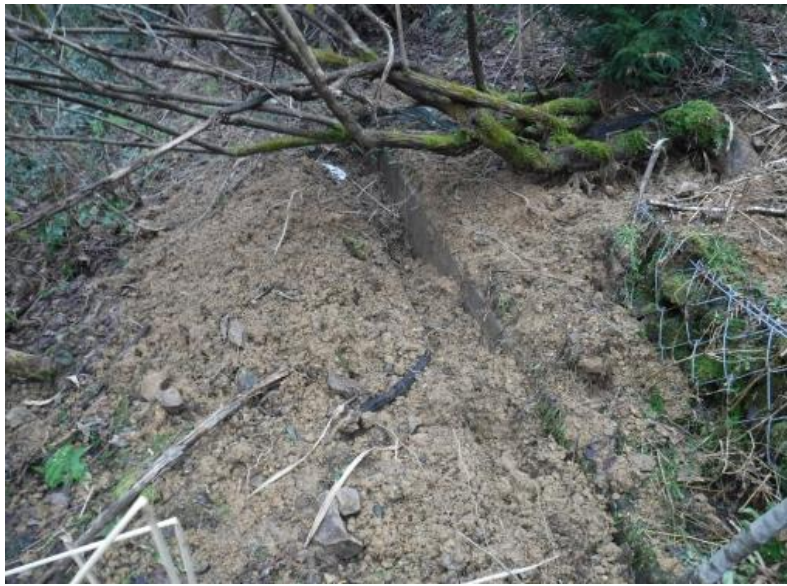
説明
盛土の表層崩壊により小段排水の排水機能が低下している。

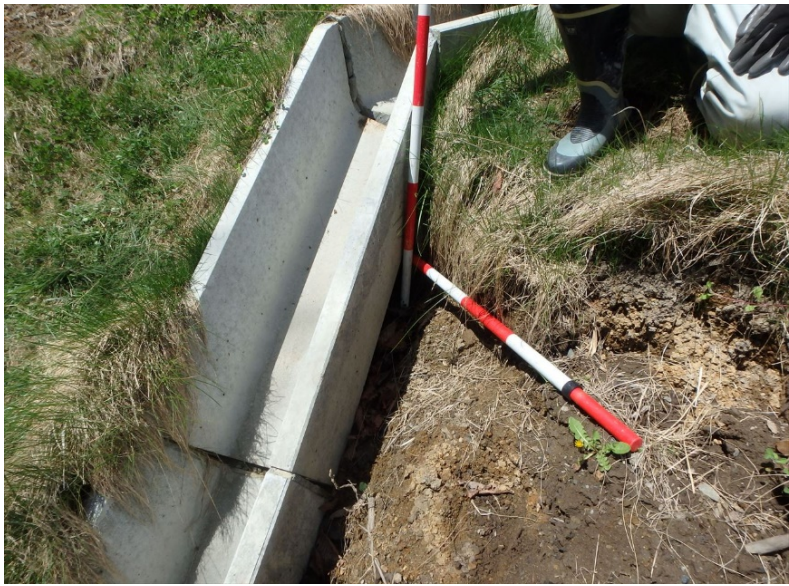
説明
排水路の目地の隙間から漏水し、排水路の下部が洗掘されている。

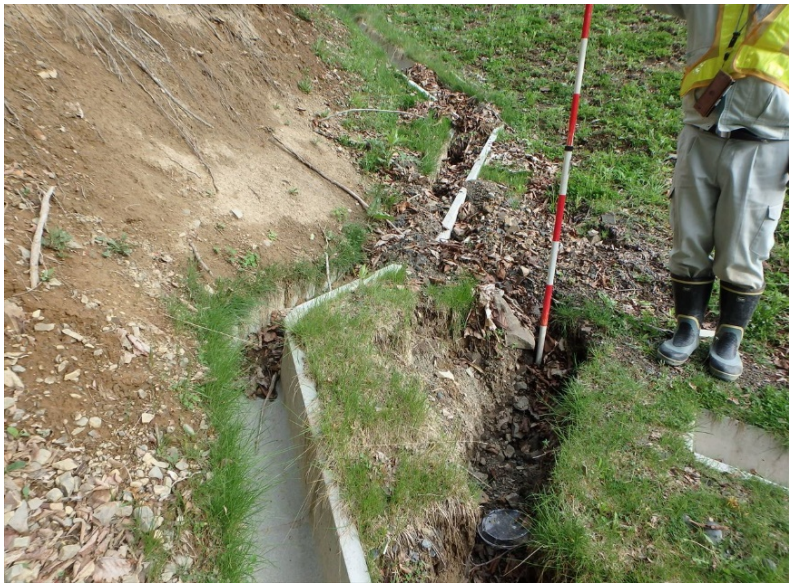
説明
排水路の目地の隙間から漏水し、排水路の下部が洗掘されている。

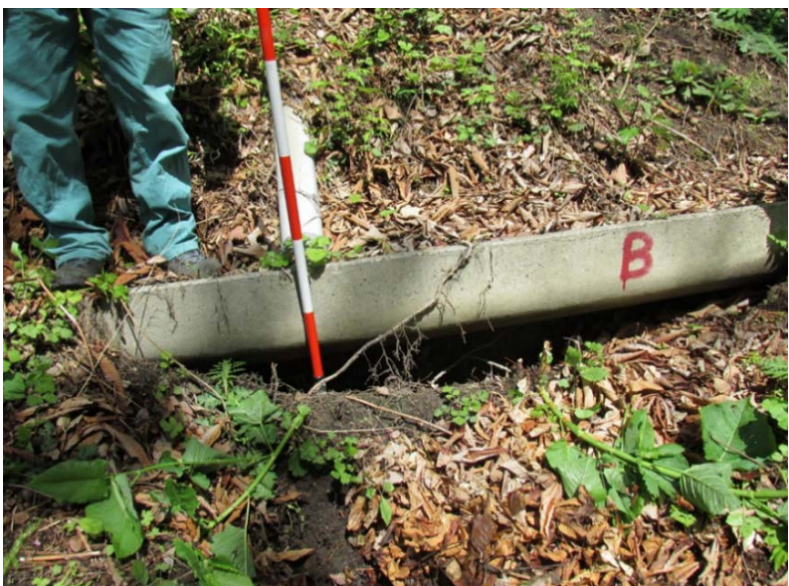
説明
小段排水溝の下部が浸食されている。

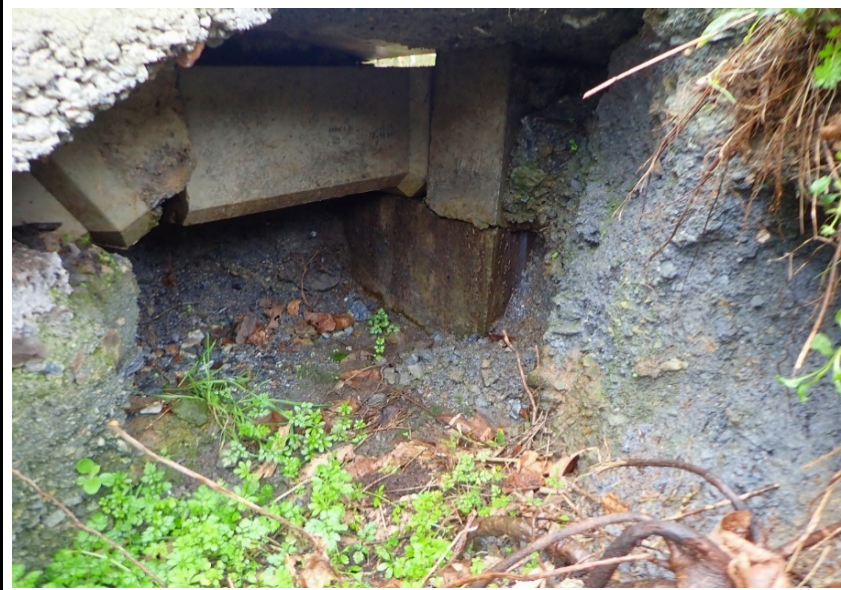
写真番号	16
	説明	
	水路の脇が洗掘され、盛土材が流出している。	
—	写真番号	—
	説明	
	—	
—	写真番号	—
	説明	
	—

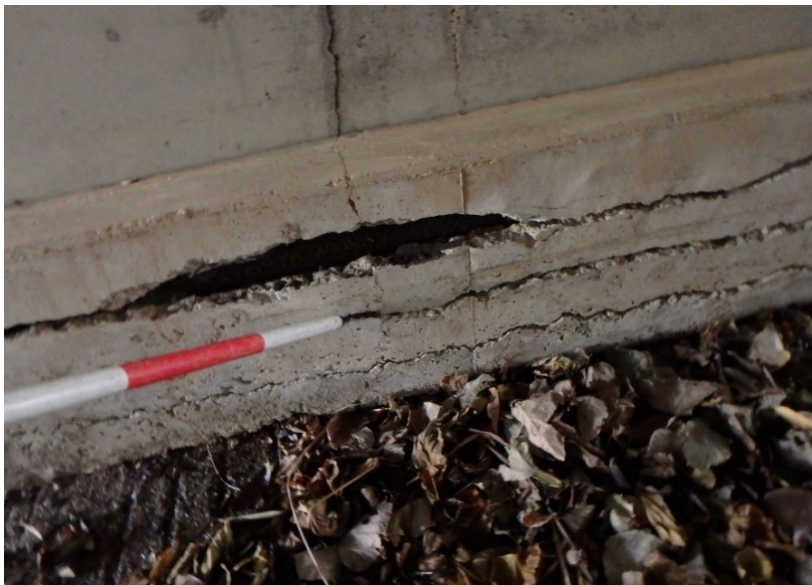
13

カルバート下部の位置に水平方向に連続した亀裂が見られる。

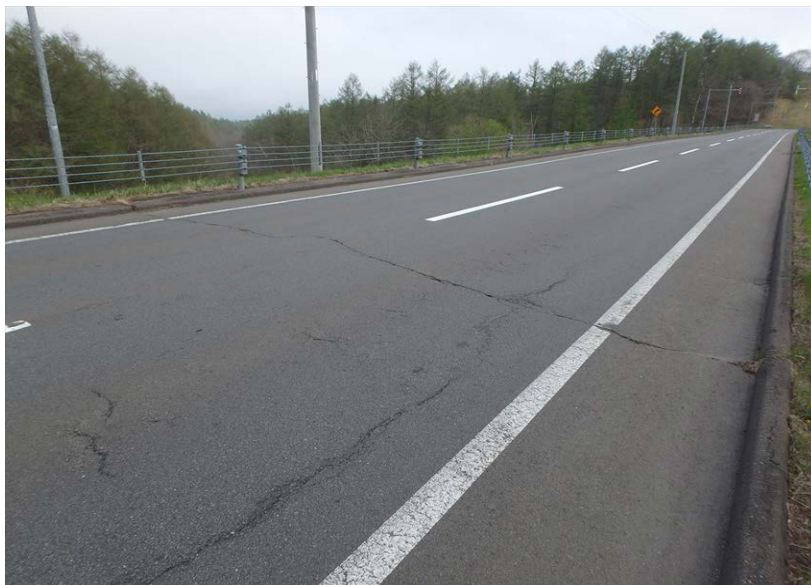
4

横断管上部付近の路面に、開口W=5～10mm程度の縦横断亀裂が見られる。

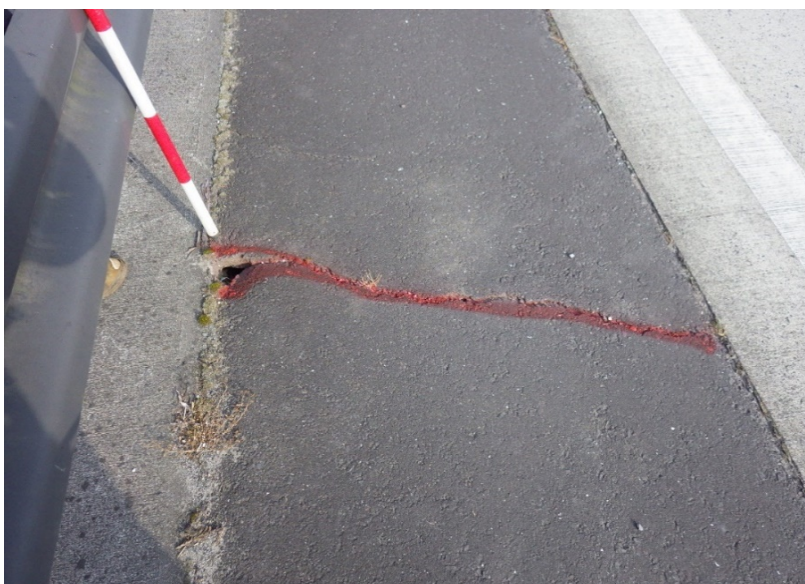
6

ひびわれ・陥没（軽微）を確認。直下にカルバートが横断しておりその影響と思われる。一部空洞化も見られる。
