4.2 擁壁

4.2.1 擁壁の安定性に関わる変状

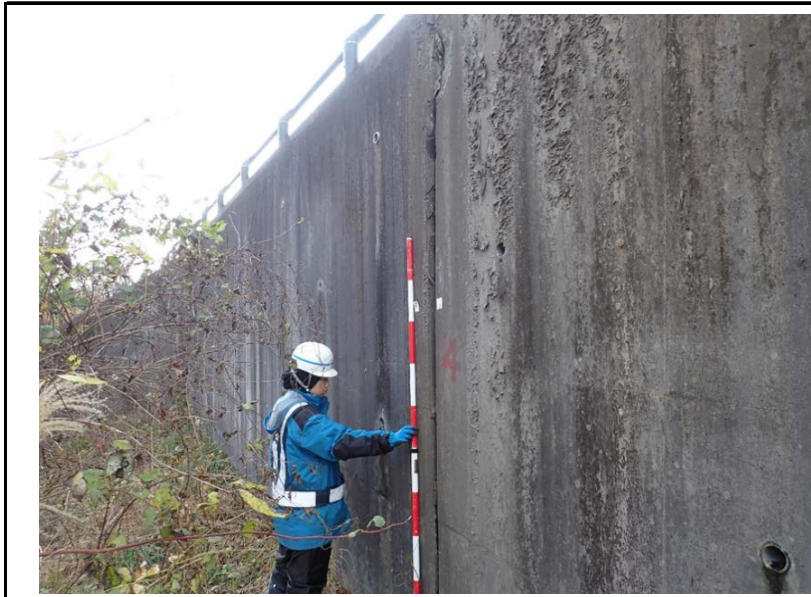
1

コンクリート擁壁の目地が開
口している。

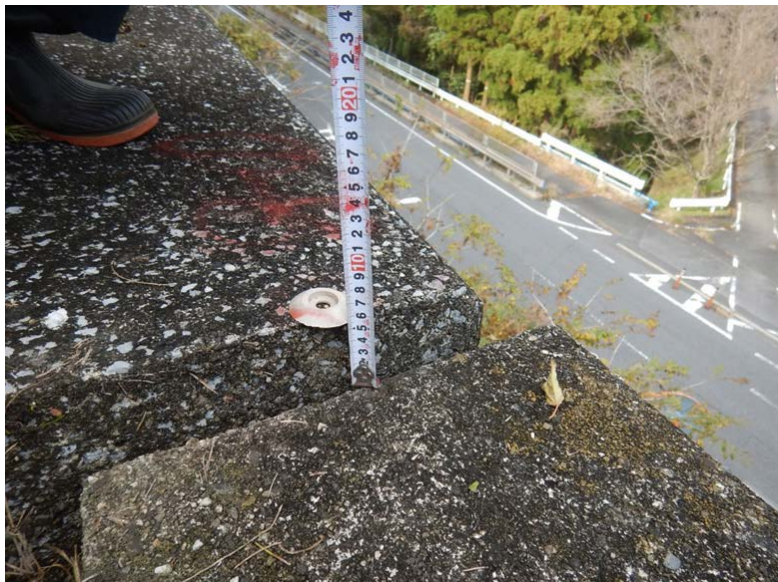
2

コンクリート擁壁の目地で、
段差とズレが生じている。
段差：56.8mm
ズレ：7.5mm

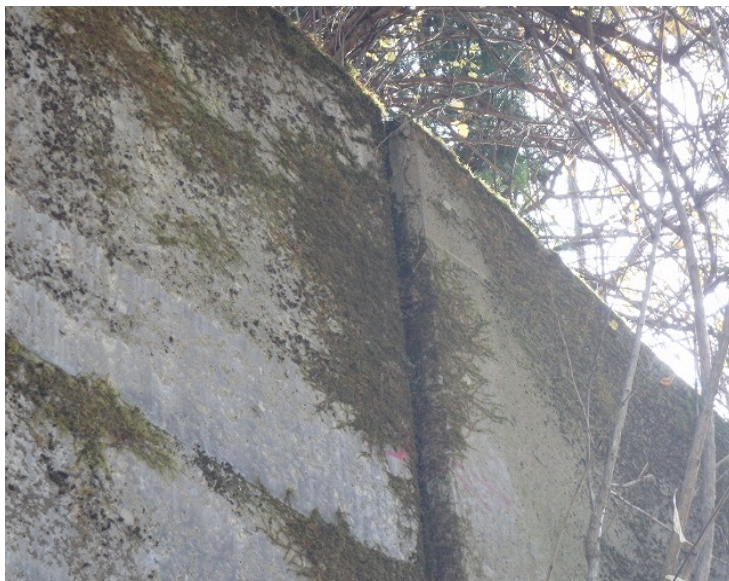
3

コンクリート擁壁継目のずれ
が見られる。
W=3.5cm

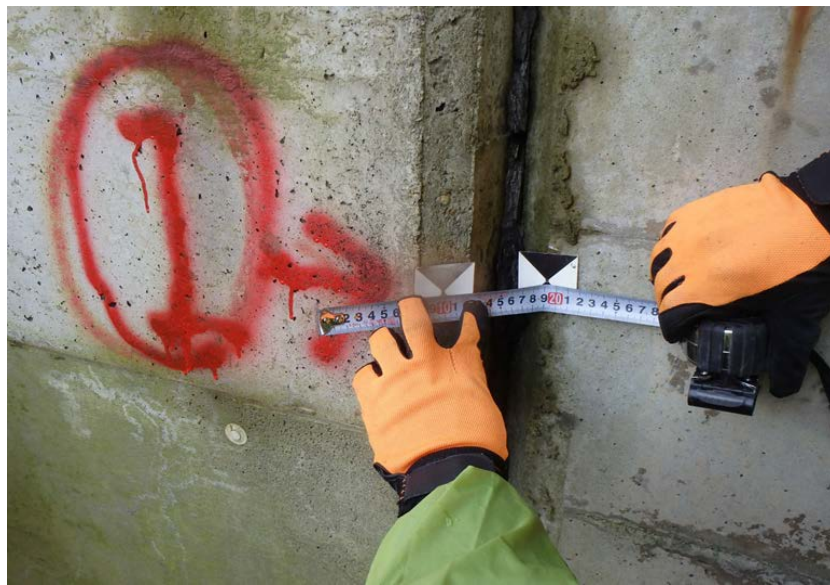
写真番号 4

目地部のズレが見られる。

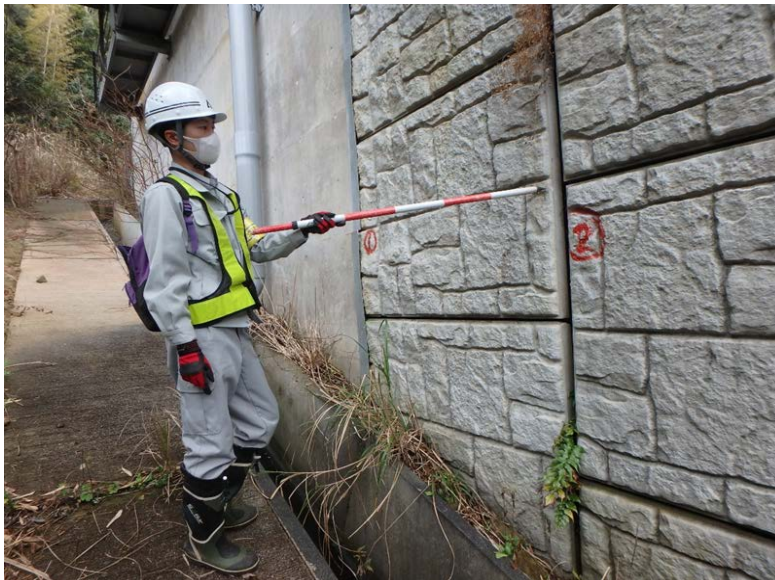
写真番号 5

壁面パネルの目地が開口している。(5.5cm)

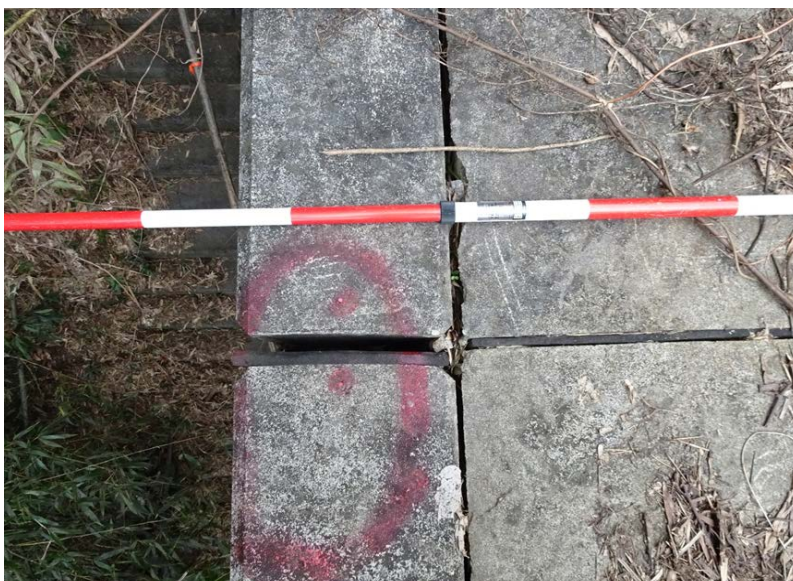
写真番号 6

天端に目地開きが見られる。

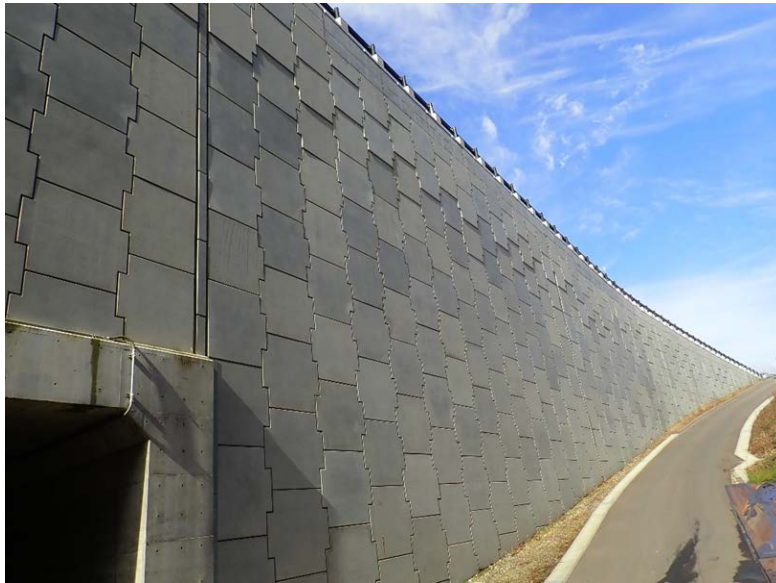
写真番号 7

最上部から2～4段目のブロック下部のブロックがせり出している。

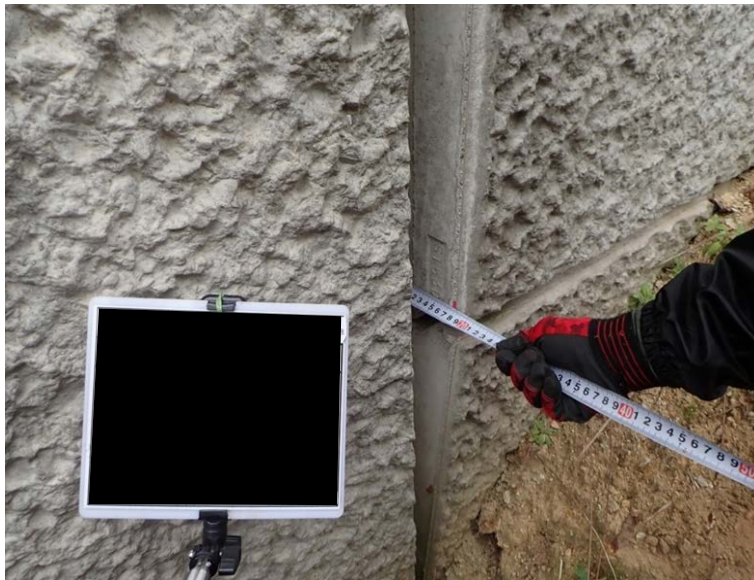
写真番号 8

壁面パネルに変状が見られる。

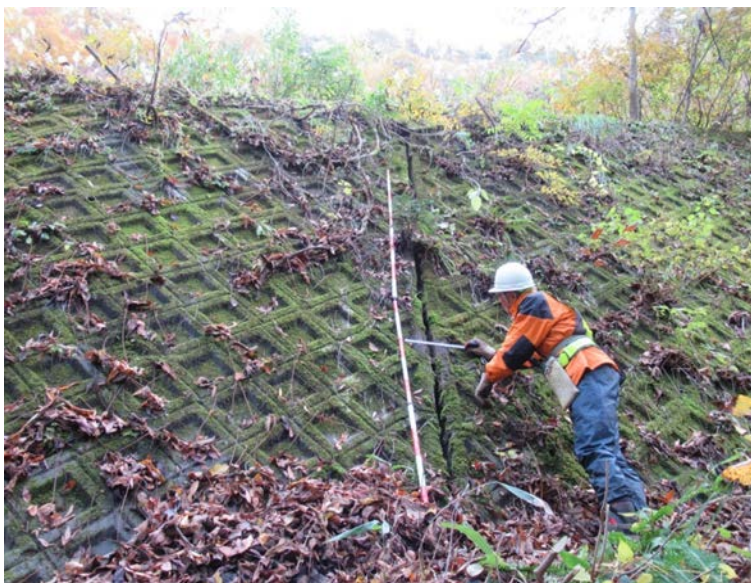
写真番号 9

目地が開口している。

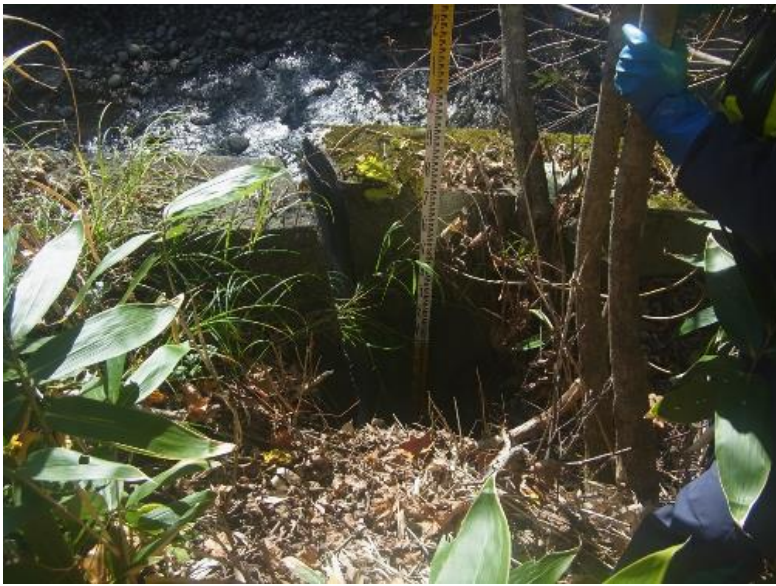
写真番号 10

説明
擁壁が傾斜し、一部背面土の流出が見られる。

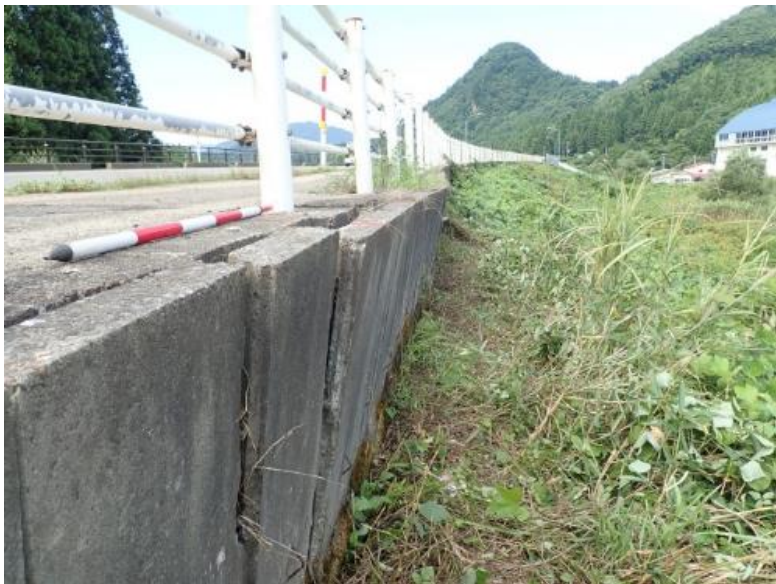
写真番号 11

説明
L型擁壁が傾斜している。

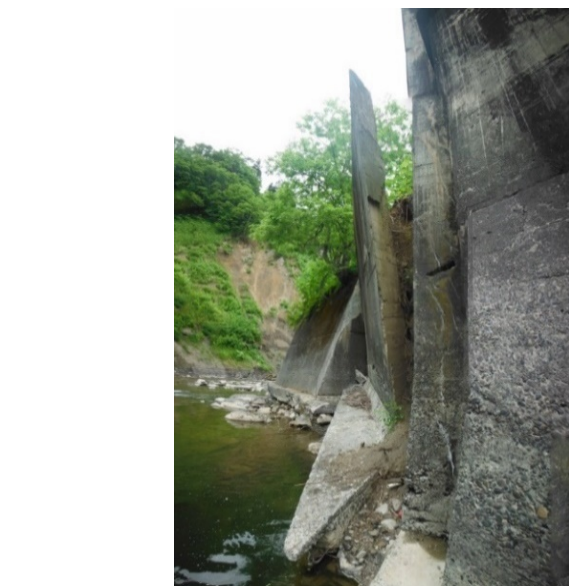
写真番号 12

説明
擁壁が傾斜しており倒壊の可能性がある。

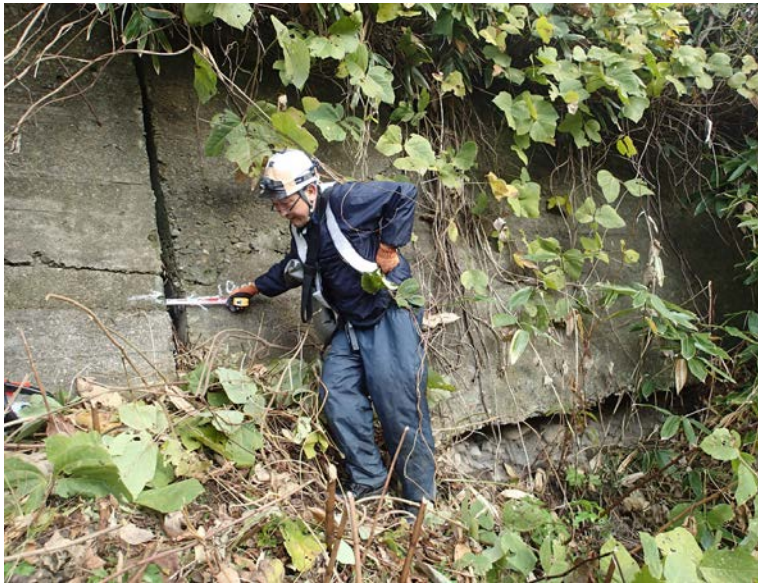
写真番号 13

背面が空洞であり不安定化している。

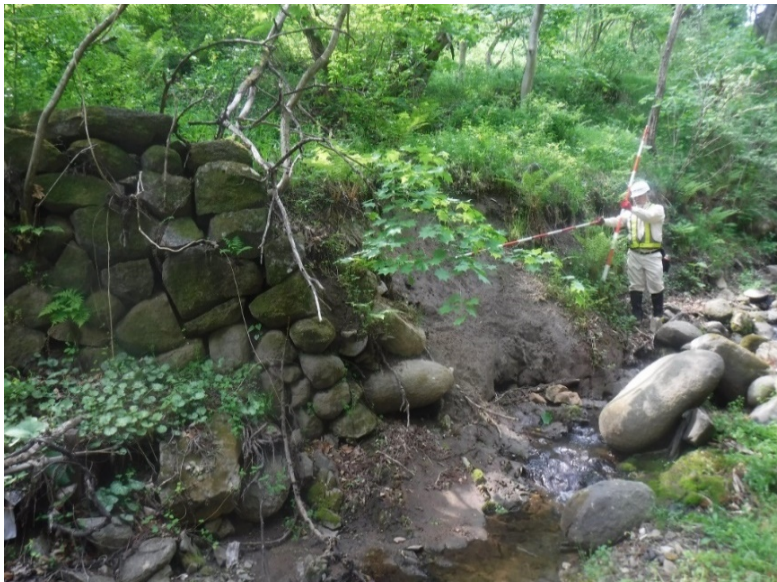
写真番号 14

のり尻部下方の河川沿い石積擁壁が崩壊している。

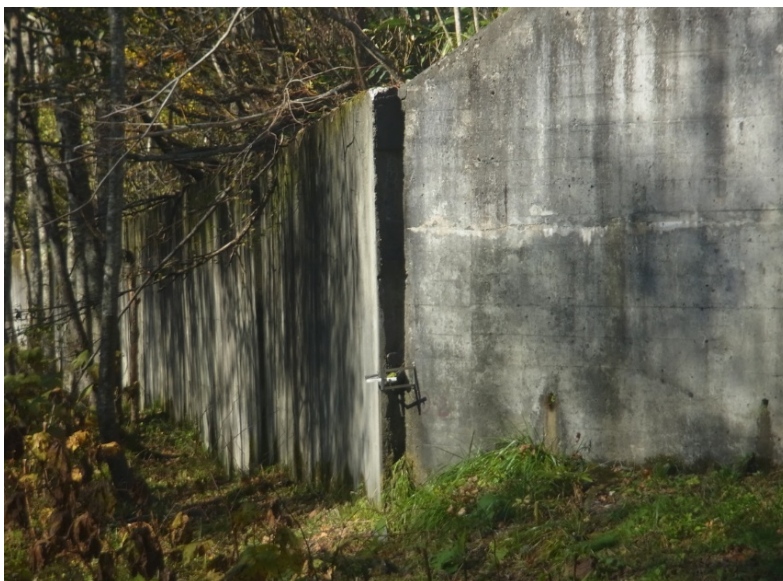
写真番号 15

目地部でズレが見られる。

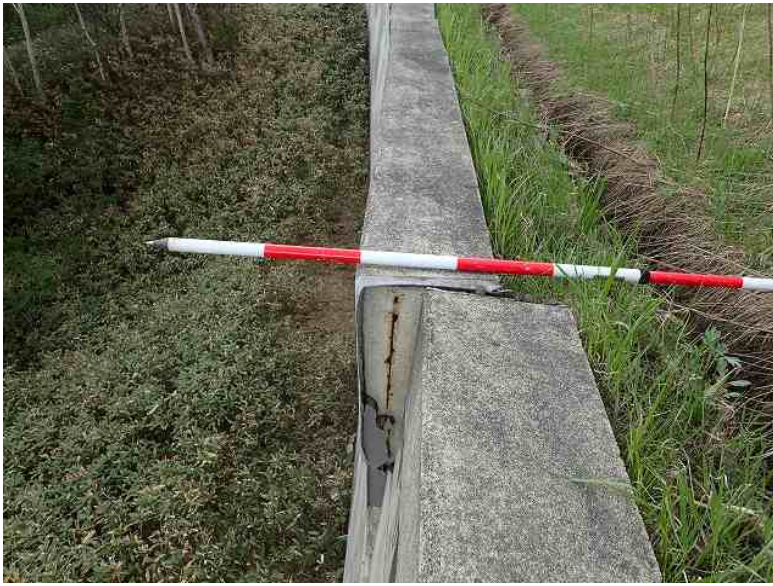
16

補強土壁天端の目地にずれが生じている。谷側に5cm程度。

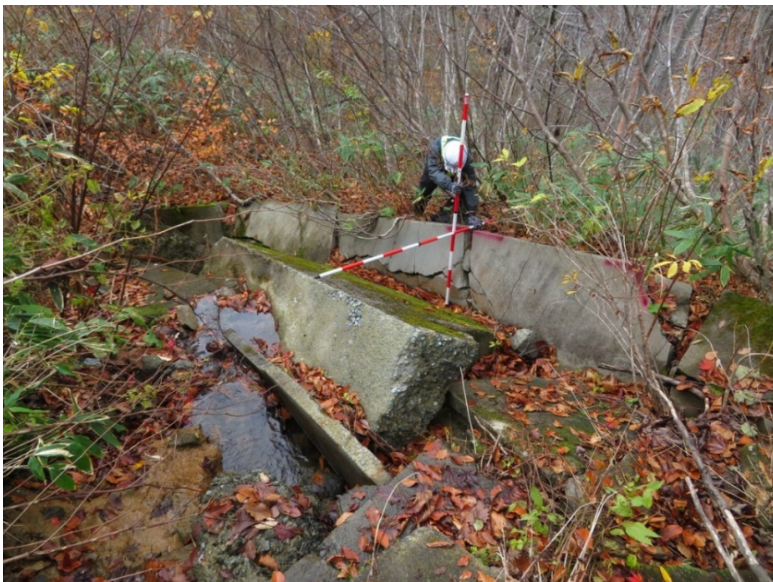
17

のり尻の重力式擁壁が倒壊している。

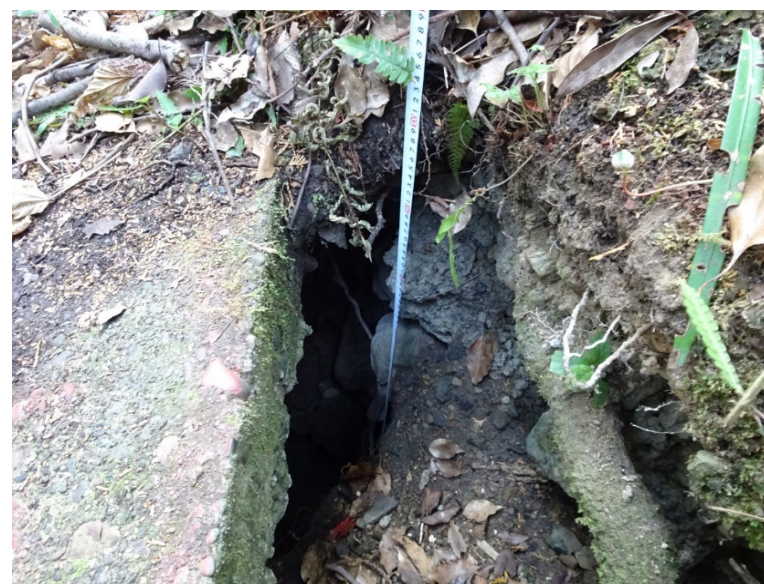
18

擁壁の背面が空洞化している。

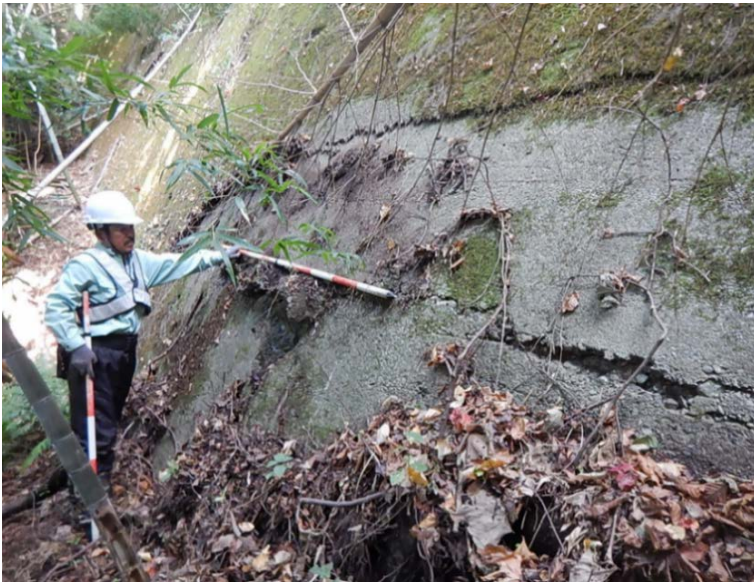
1

コンクリート擁壁下部にひびわれが見られる。

計測値 長さ3.0m

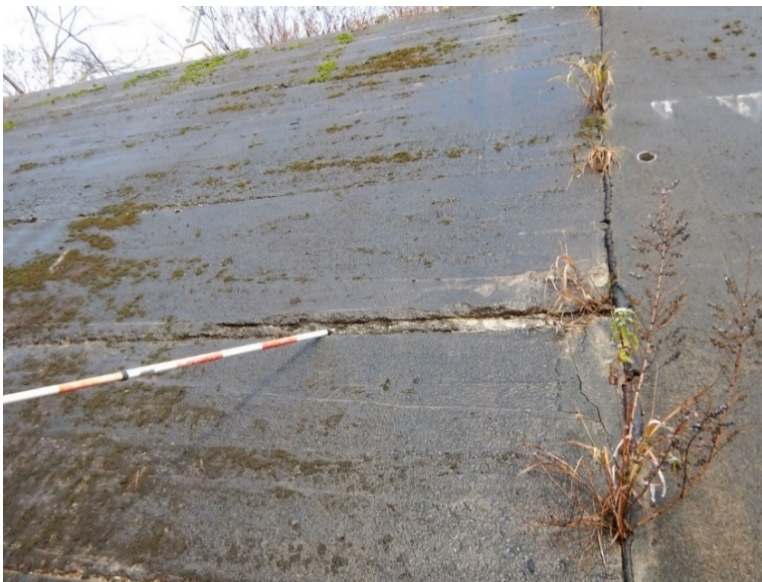
2

コンクリート擁壁に剥離が見られる。

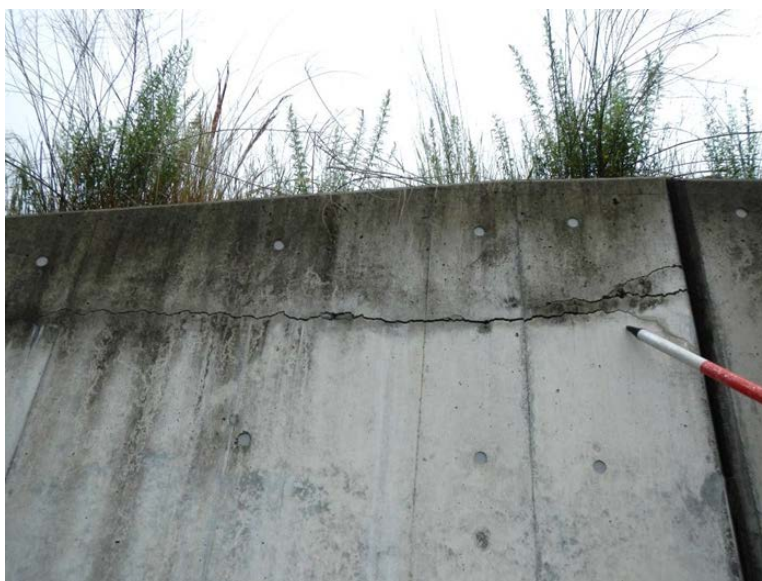
3

コンクリート擁壁の天端付近に水平方向の亀裂が見られる。

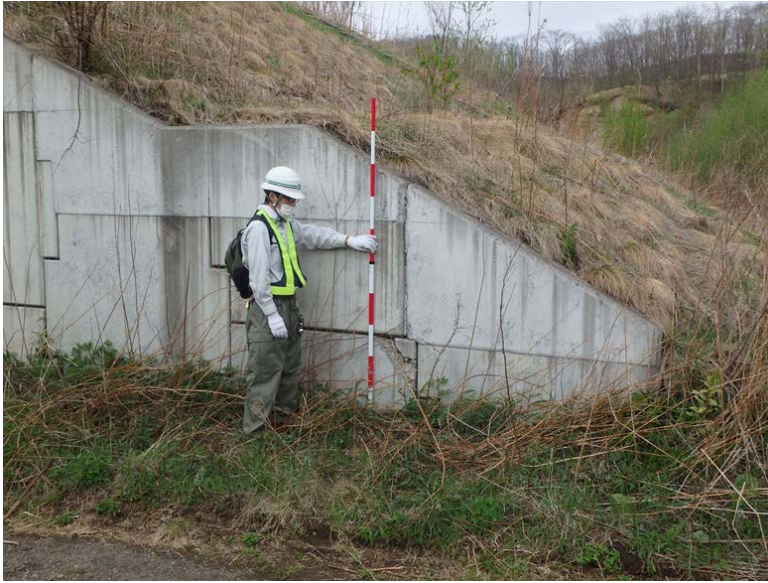
写真番号 4

壁面パネルの一部に欠損が見られる。

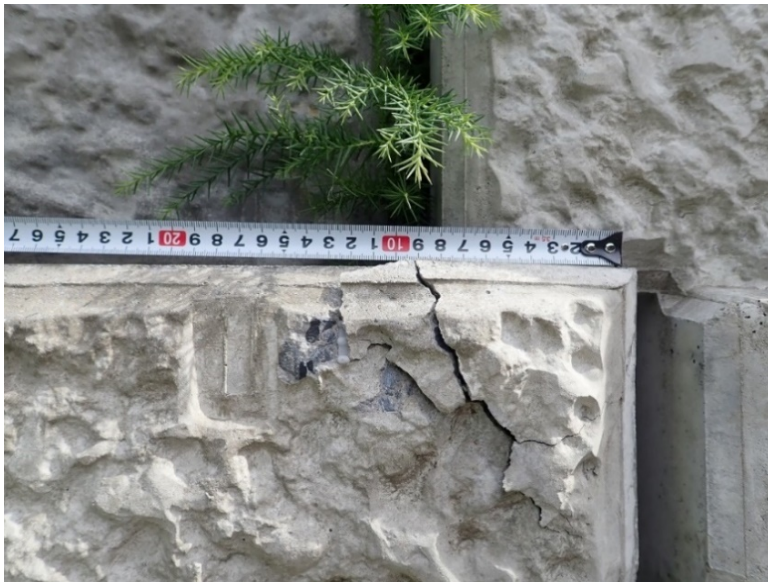
写真番号 5

壁面パネルの隅角部のクラックが見られる。

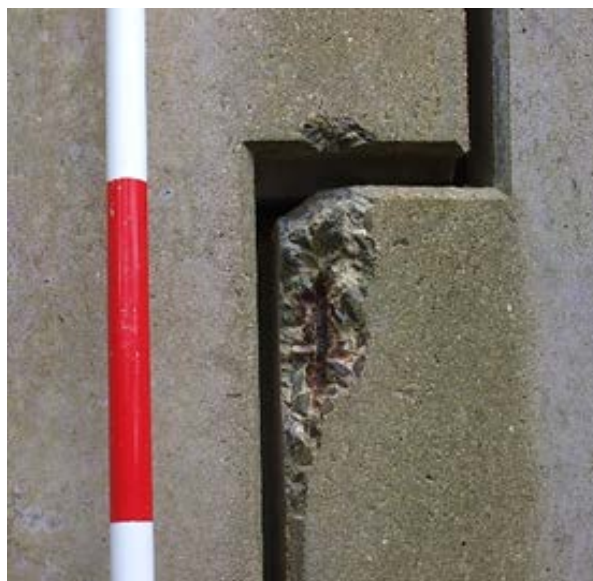
写真番号 6

壁面パネルの一部が欠損し、鉄筋が露出している。

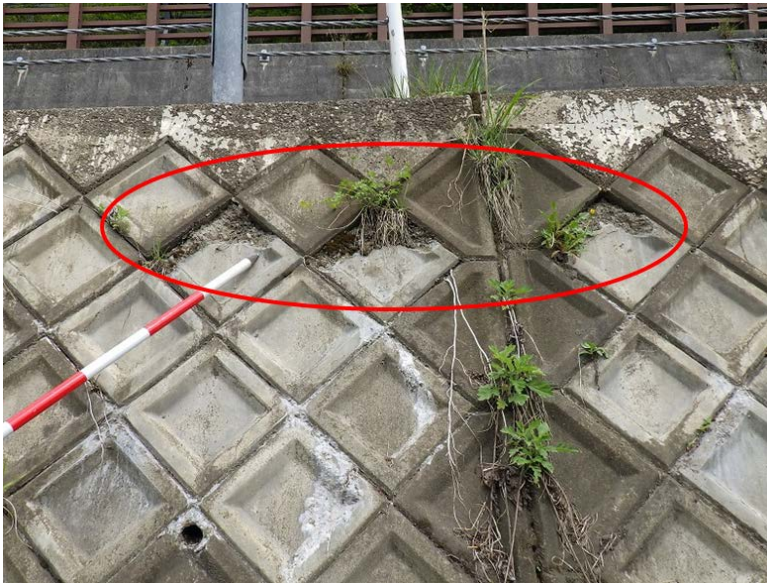
7

ブロックの欠損が見られる。

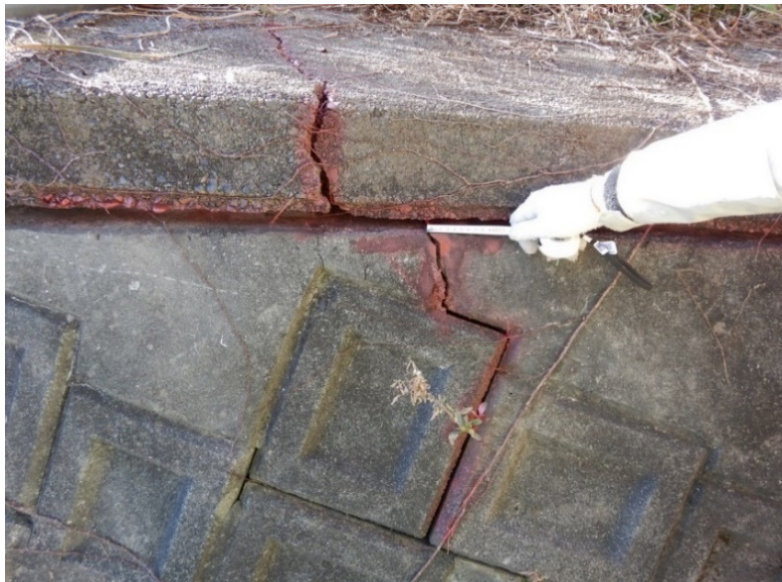
8

ブロック積上部に割れ目が見られる。

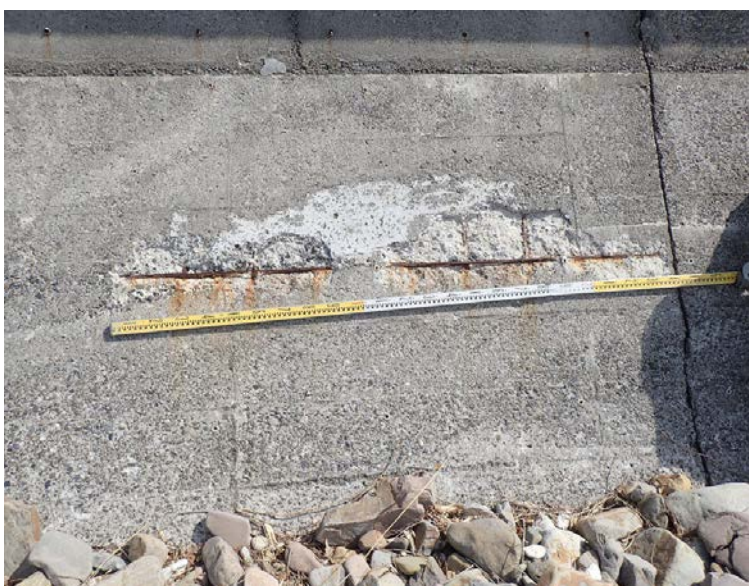
9

壁面がはく離し、鉄筋が露出している。

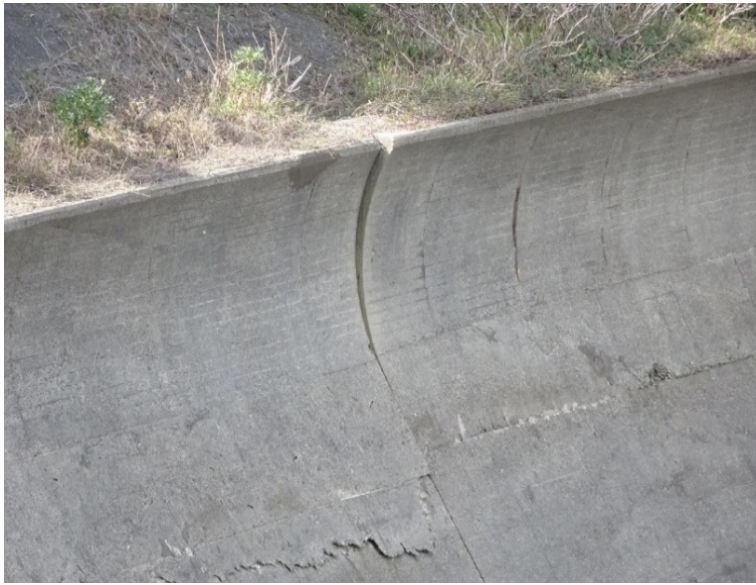
写真番号 10

説明
擁壁にずれ、壁面のせり出しが見られる。

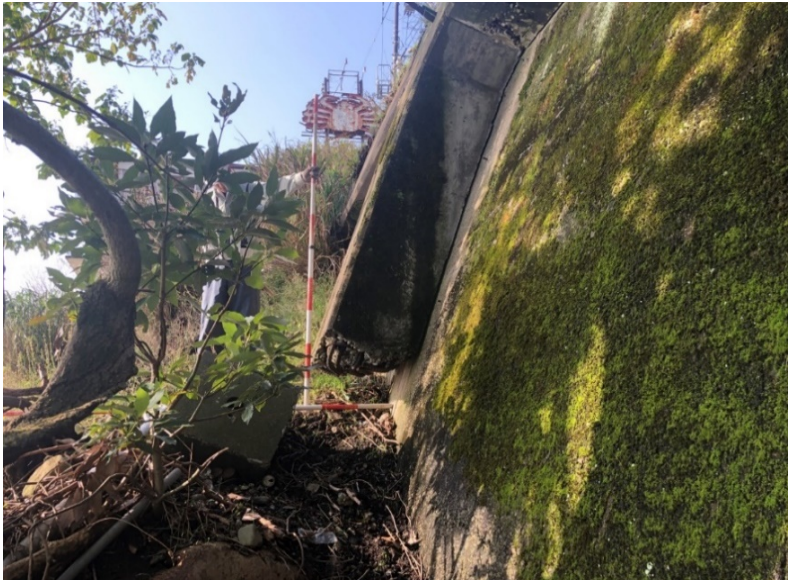
写真番号 11

説明
擁壁に設置された受圧構造物の下部が破損している。

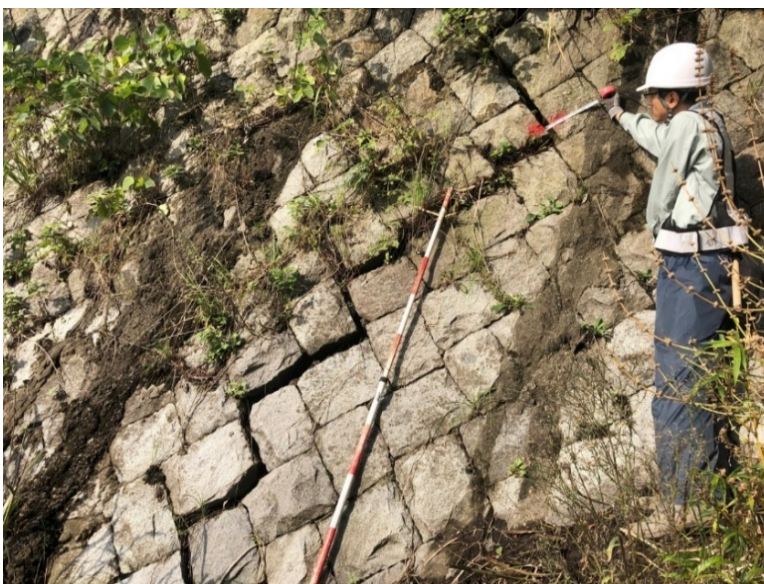
写真番号 12

説明
ブロック積に割れ目があり開口している。

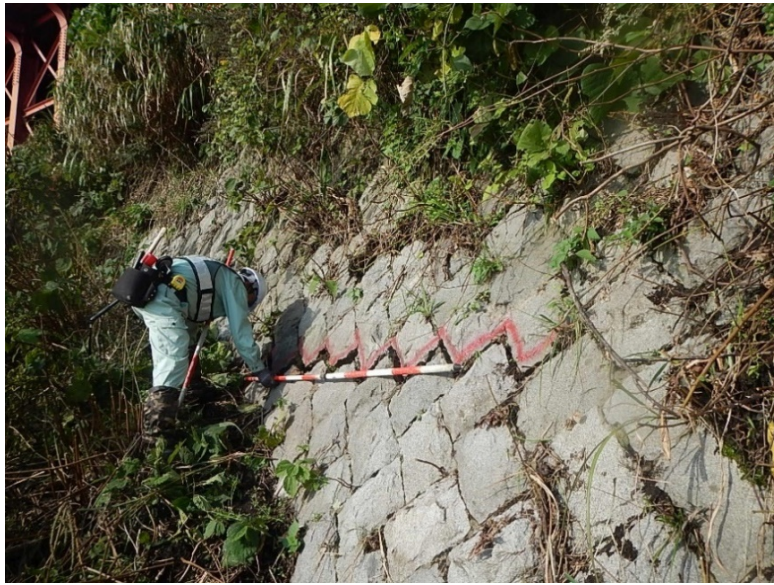
| 写真番号 | 13 |

水平に亀裂があり、開口している。

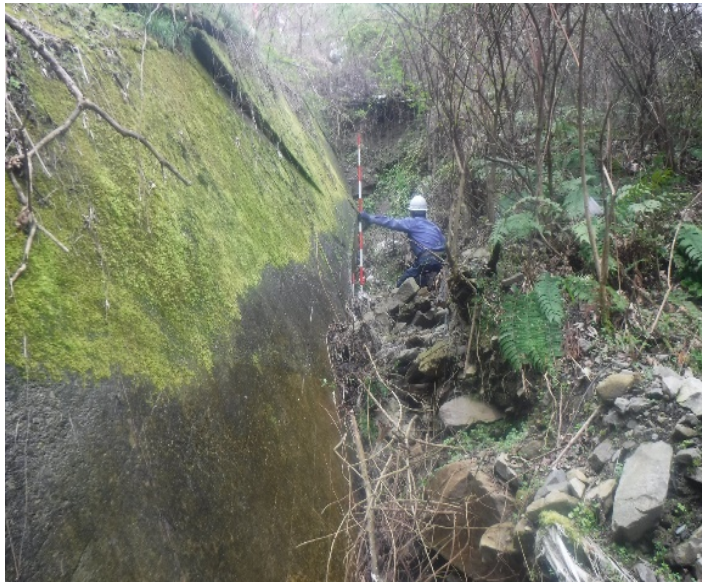
写真番号 1

基礎部の洗掘が見られる。

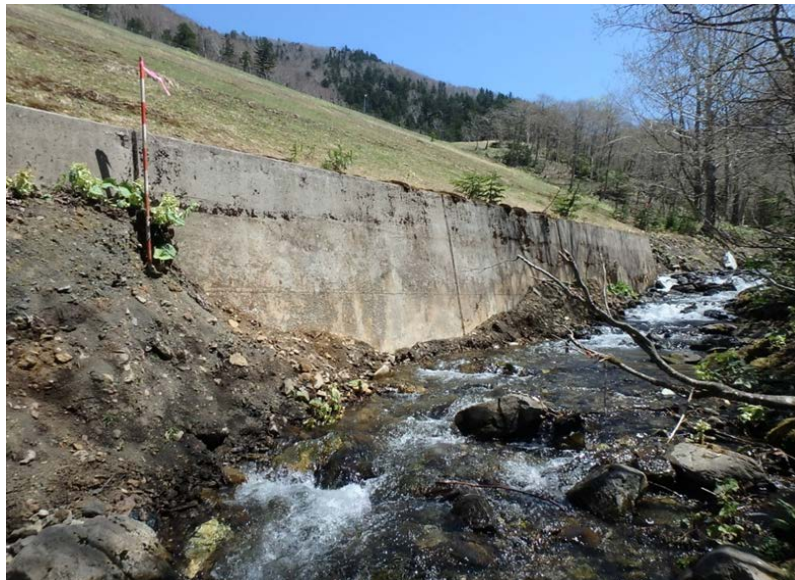
写真番号 2

コンクリート擁壁の基礎部が河川で洗掘されている。

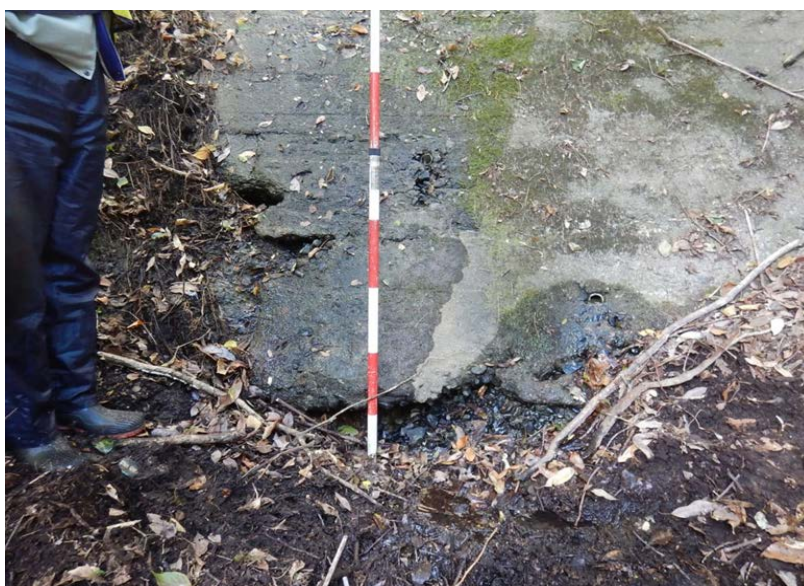
写真番号 3

コンクリート擁壁の基礎部が湧水で浸食されている。

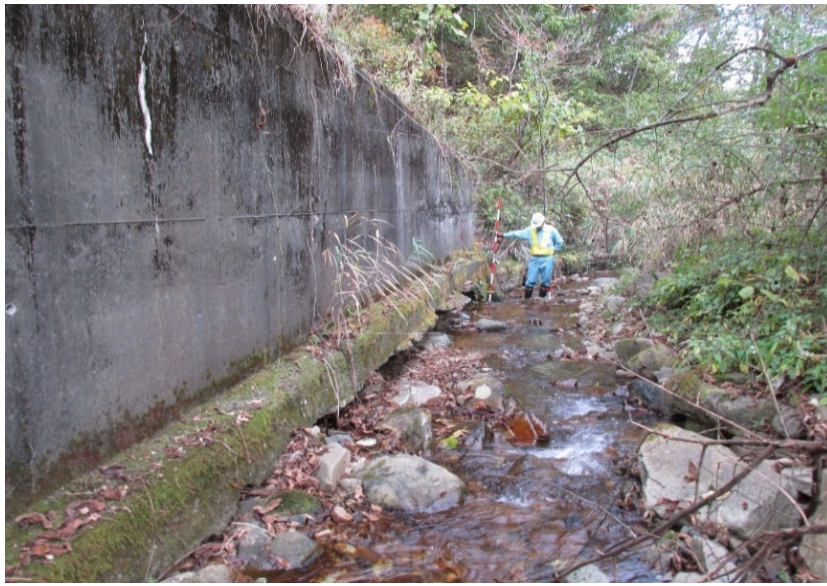
4

擁壁基礎部の洗掘が見られる。

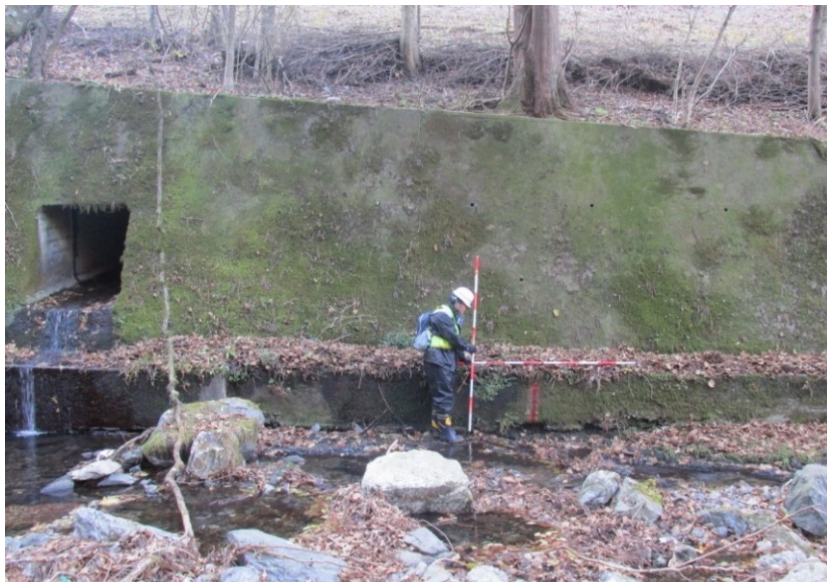
5

擁壁基礎部の洗掘が見られる。

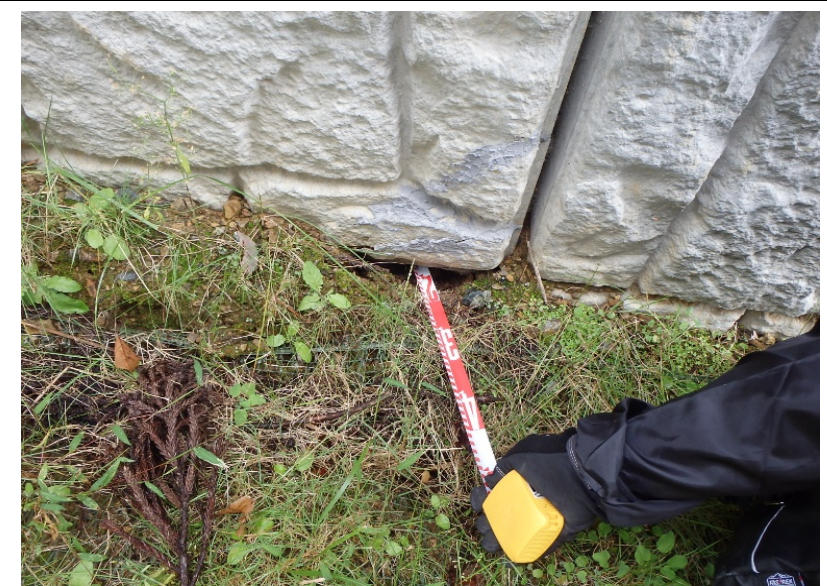
6

壁面パネルの下に、奥行き20cm程度の空洞が生じている。

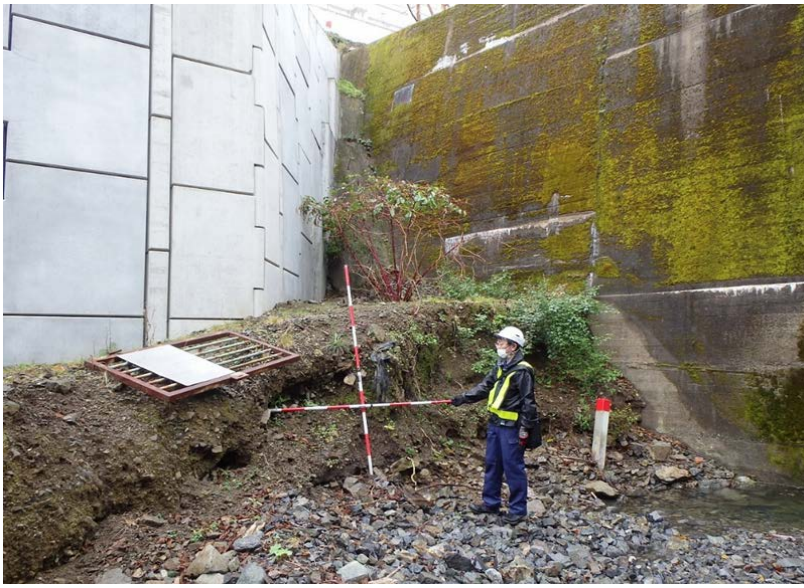
7

補強土壁下方の沢沿いで浸食が見られる。

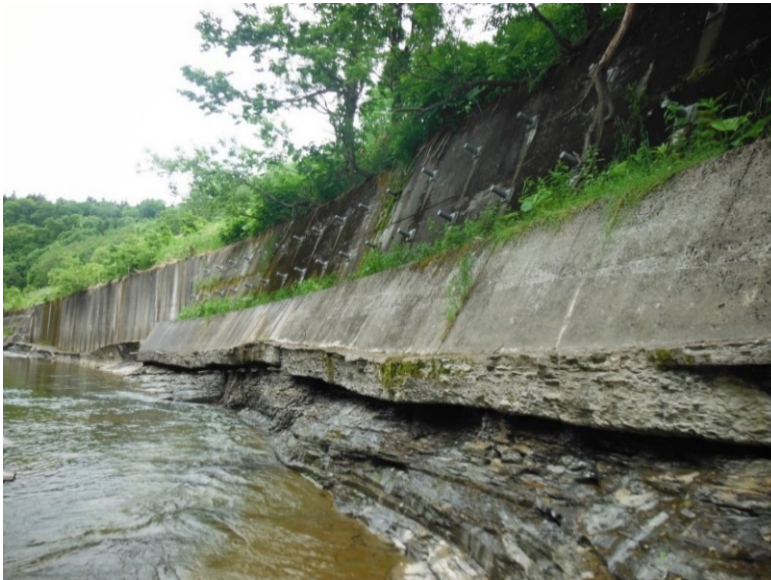
8

擁壁基礎が全面的に洗掘している。

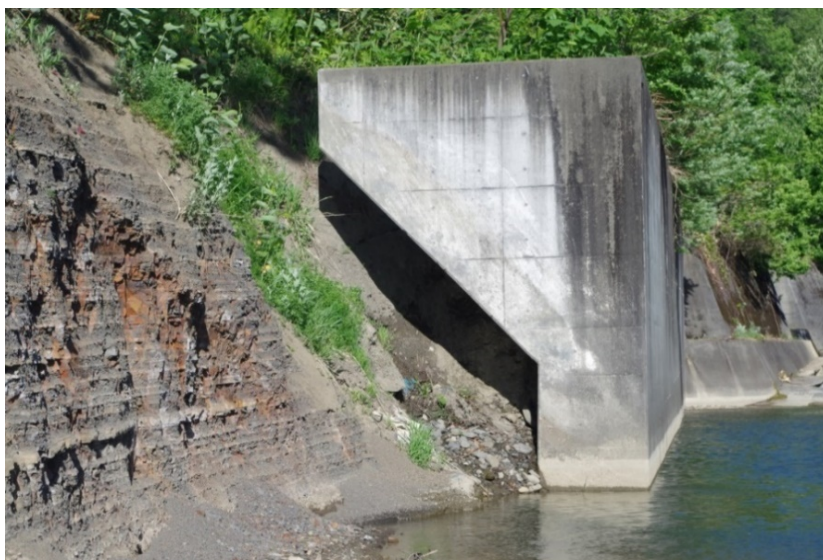
9

擁壁背面が洗掘されている。

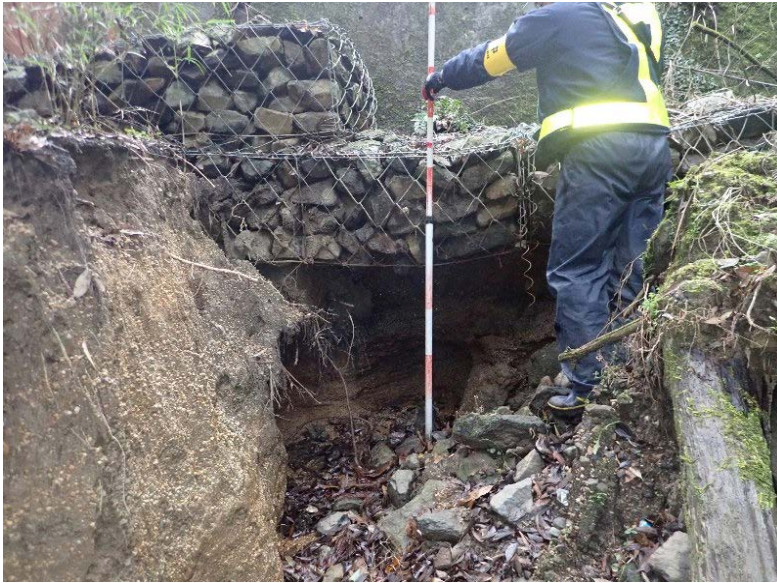
写真番号 10

説明
擁壁基礎部の側面および底面に設置されているフトンカゴに洗掘が見られる。

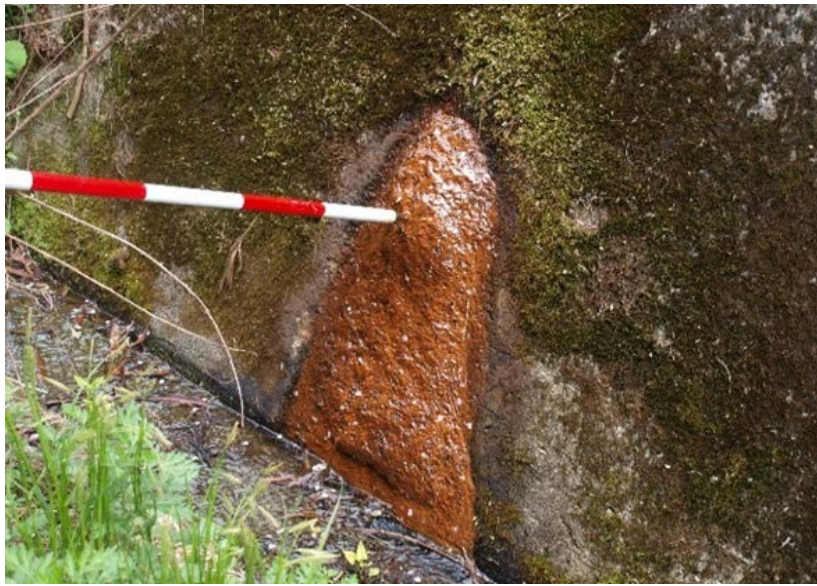
1

水抜き孔からの鉄バクテリアを伴う湧水が見られる。

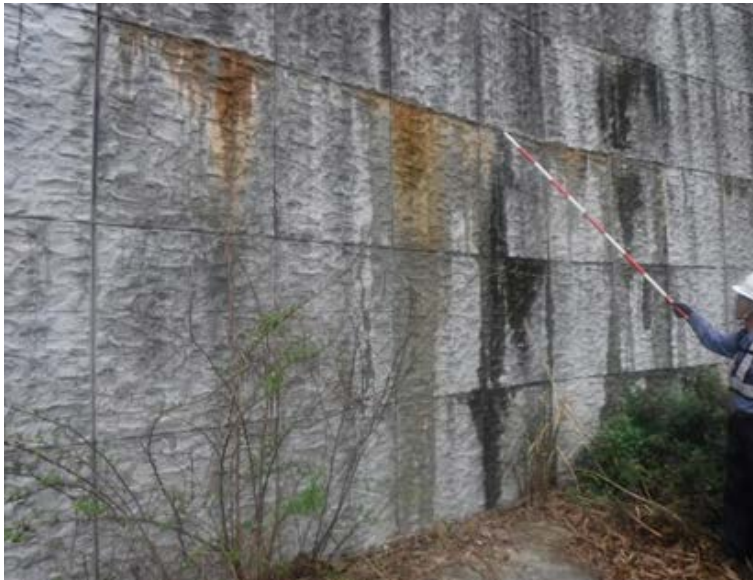
2

大型ブロック積の目地部から湧水が見られる。

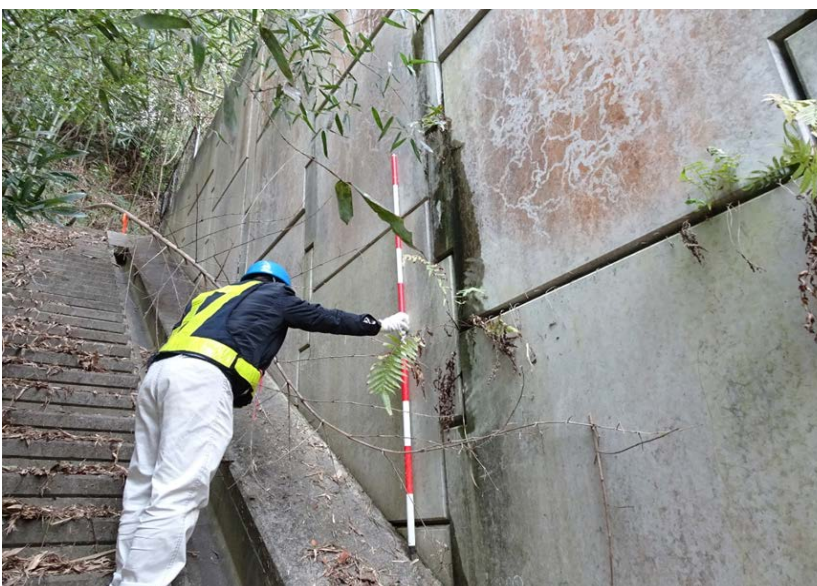
3

壁面パネルの目地に湧水が見られる。

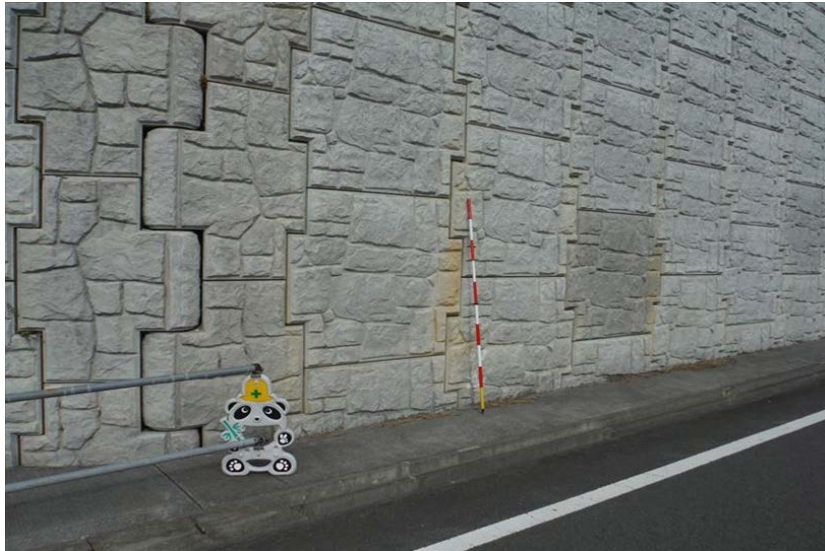
4

パネル継目からの湧水痕が見られる。

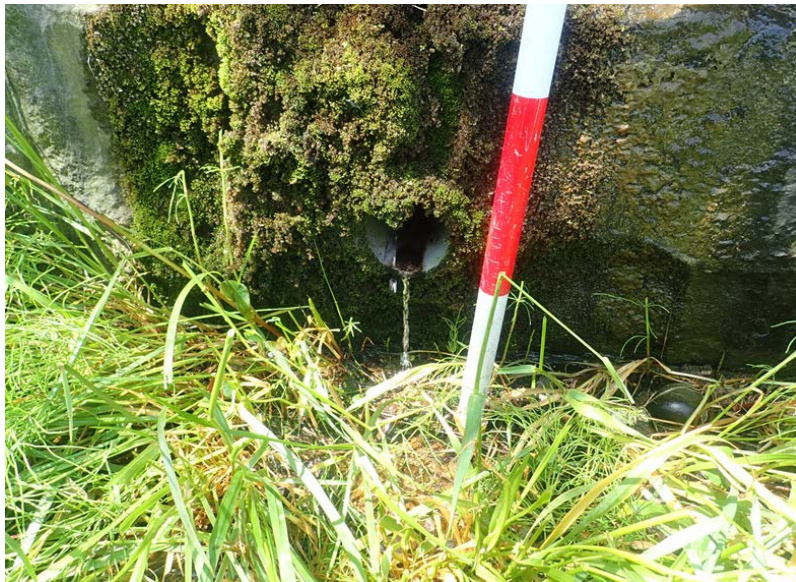
5

下部の水抜き孔からの常時的な排水が確認されるが、排水は垂れ流し状態となっている。

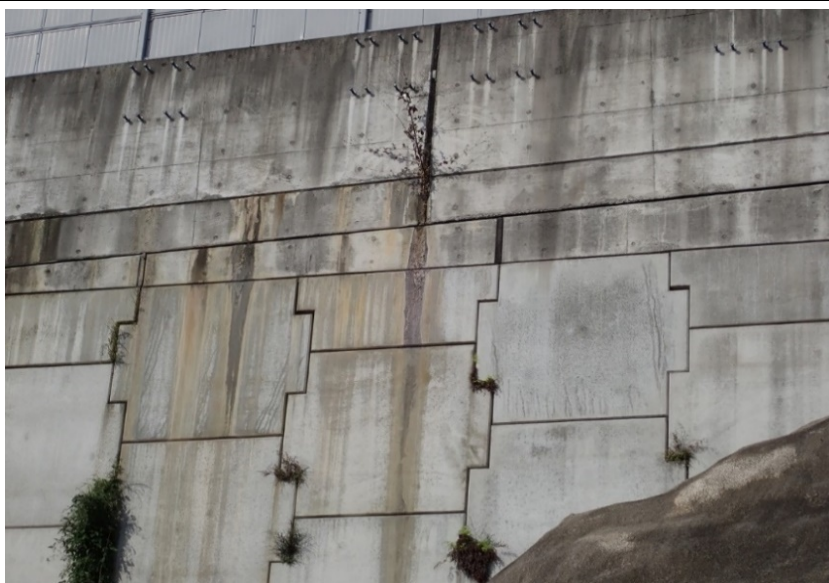
6

補強土壁目地からの染み出しが見られる。

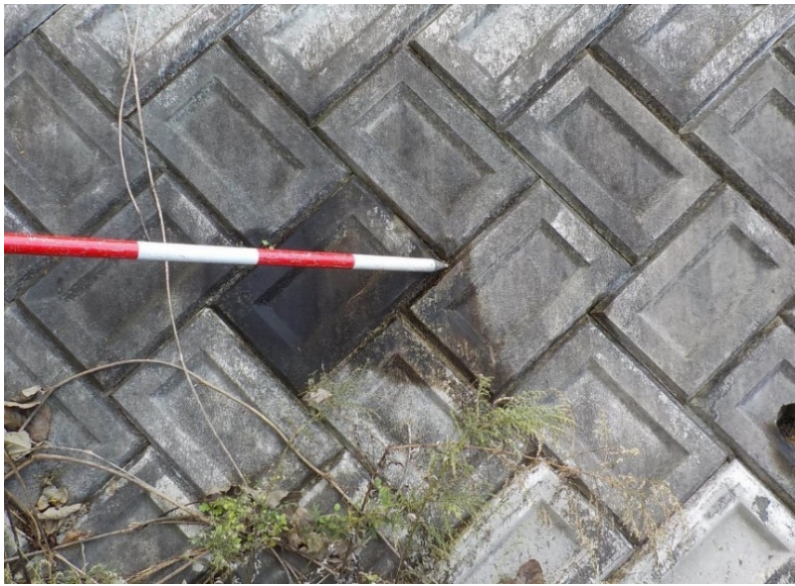
7

ブロックの隙間からしみ出しが見られる。

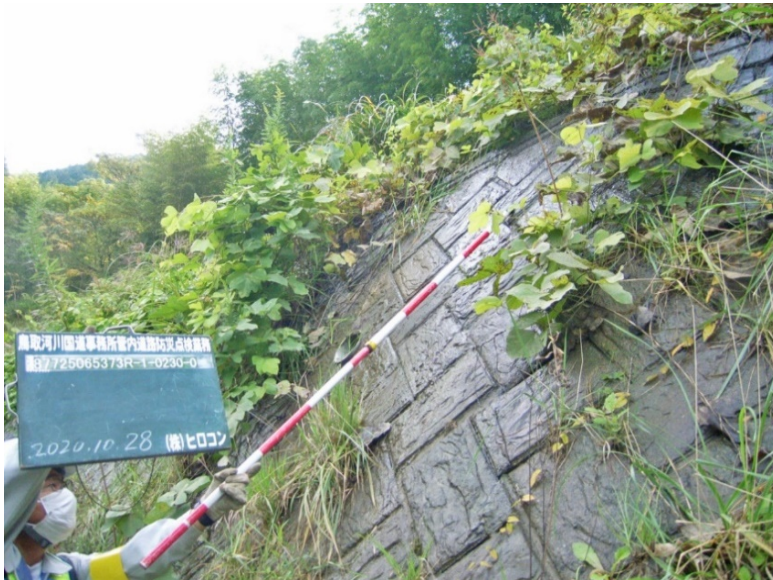
8

ブロック積天端から湧水がみられる。

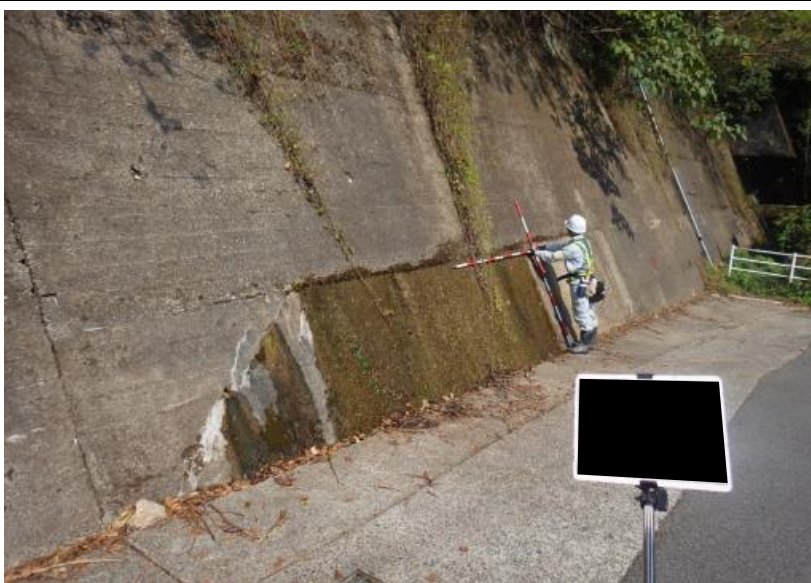
9

擁壁の継ぎ目より湧水が見られる。
