4.4 カルバート

4.4.1 本体の変状

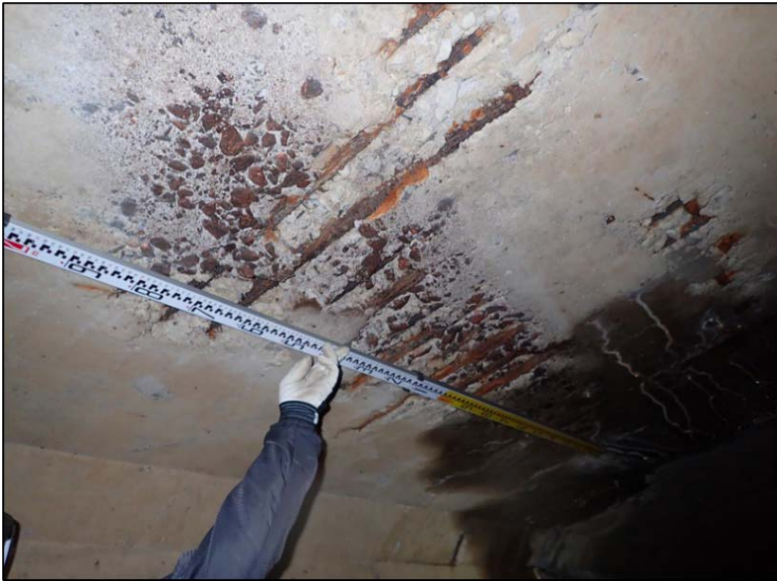
1

カルバート中間での断面欠損が見られる。

計測値1700mm×1000mm

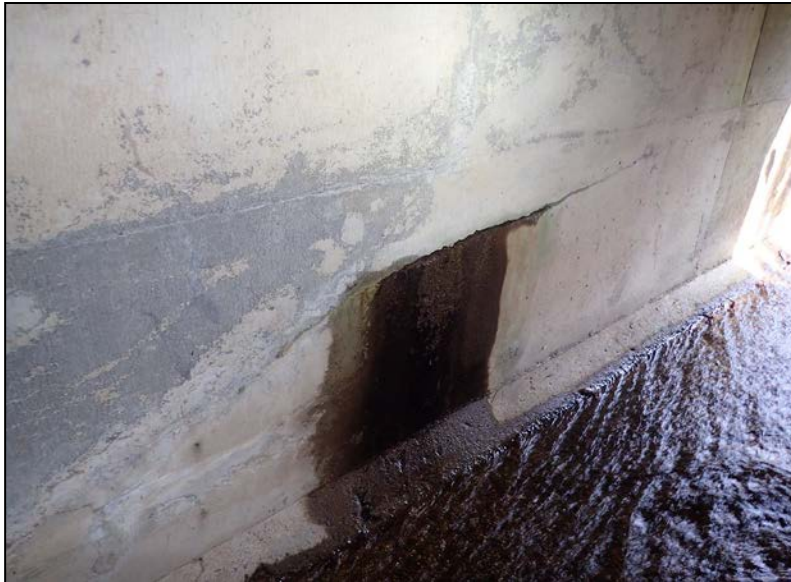
2

呑口付近のひび割れ・漏水が見られる。

計測値(ひび割れ幅)25mm

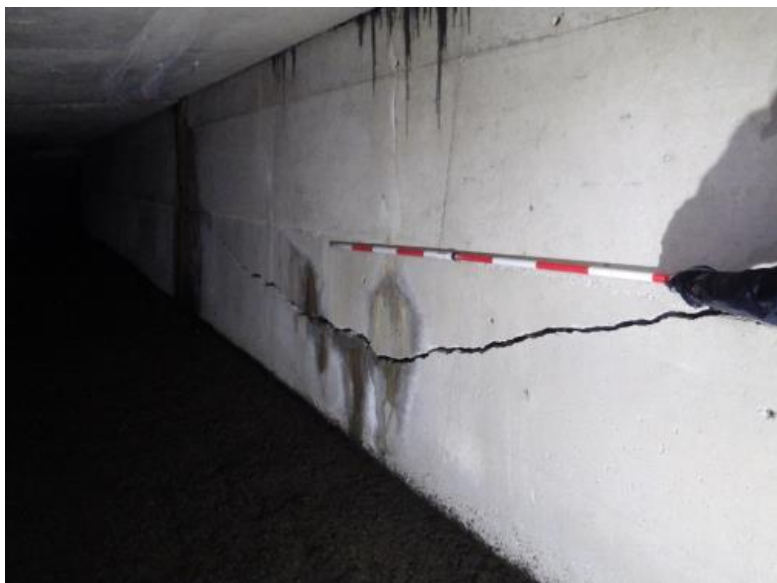
3

カルバートに亀裂が生じている。

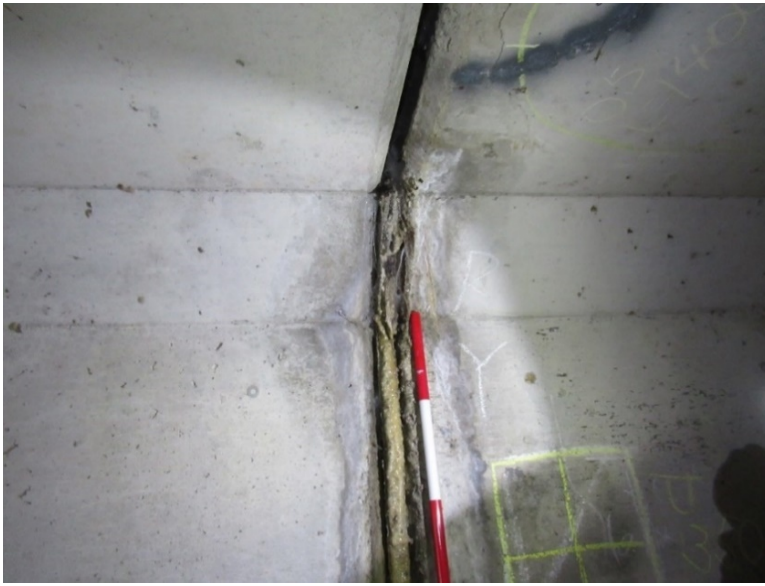
4

カルバート目地部からしみ出し程度の湧水が見られる。

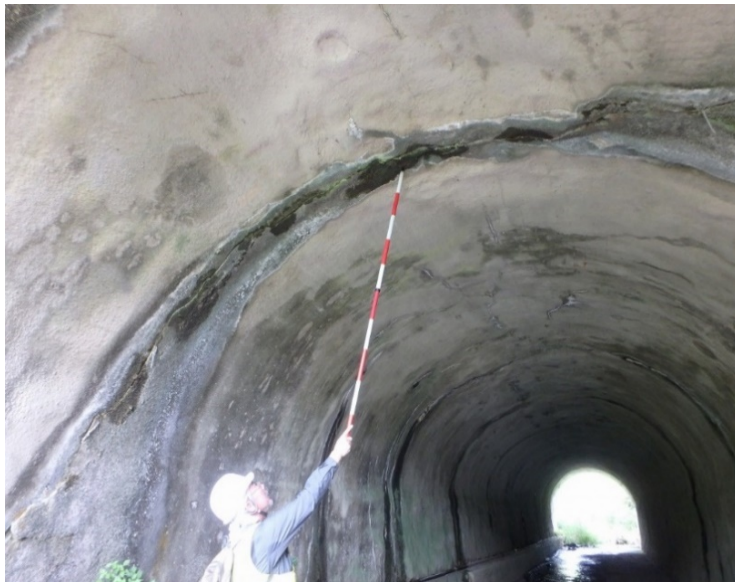
5

カルバートのひびわれからは漏水が見られる。

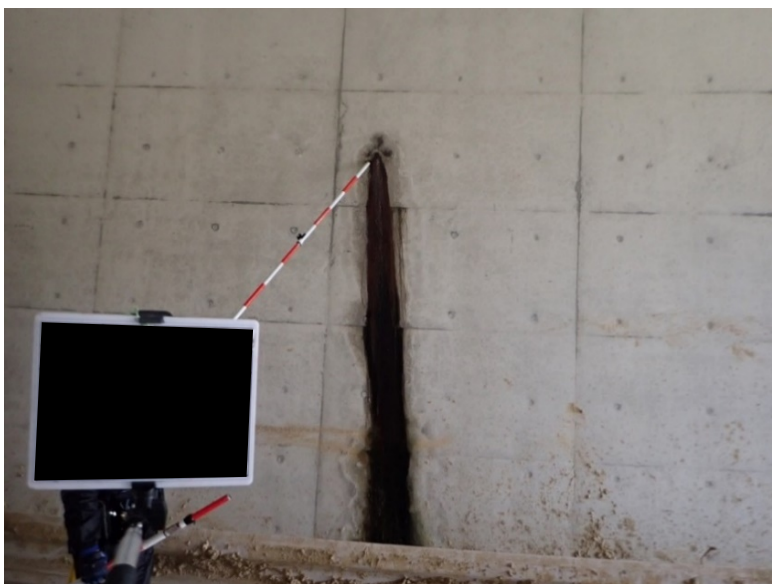
6

カルバートの側壁からしみ出し程度の湧水が見られる。

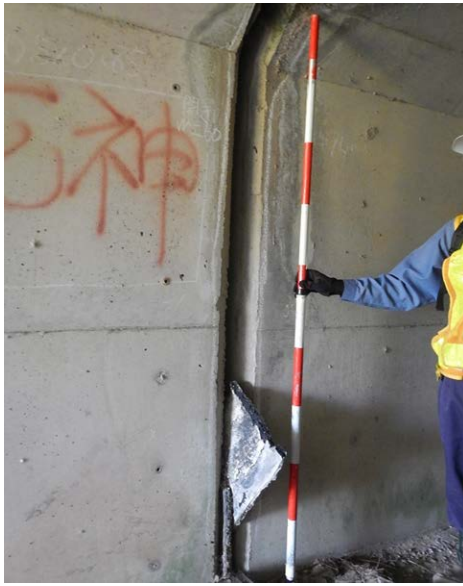
7

目地開きが見られる。

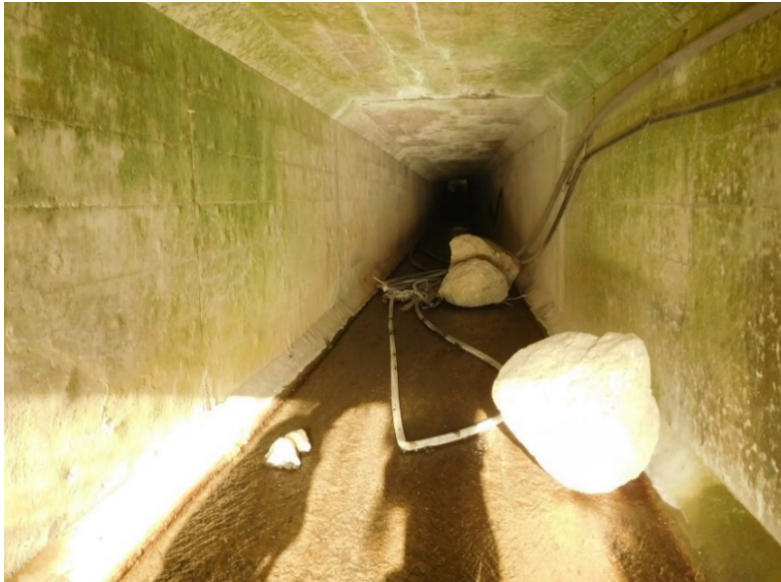
8

カルバート内部に流入した転石が見られる。

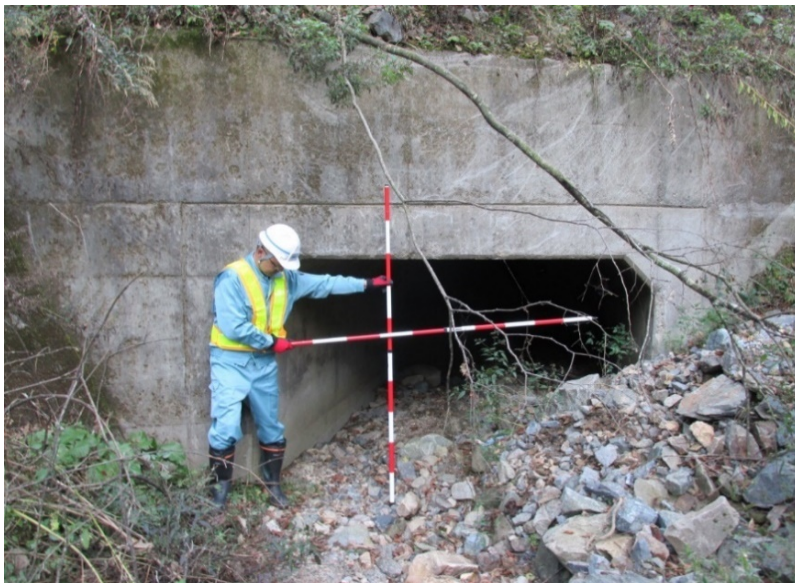
9

カルバートの入口に土砂が堆積している。

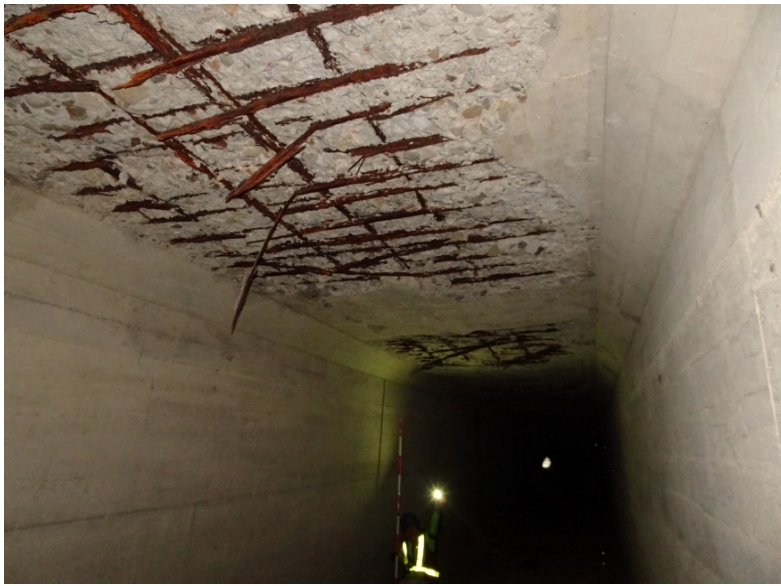
写真番号 10

カルバート天端にコンクリートの剥離が生じており、鉄筋が露出し、腐食の進行が確認される。

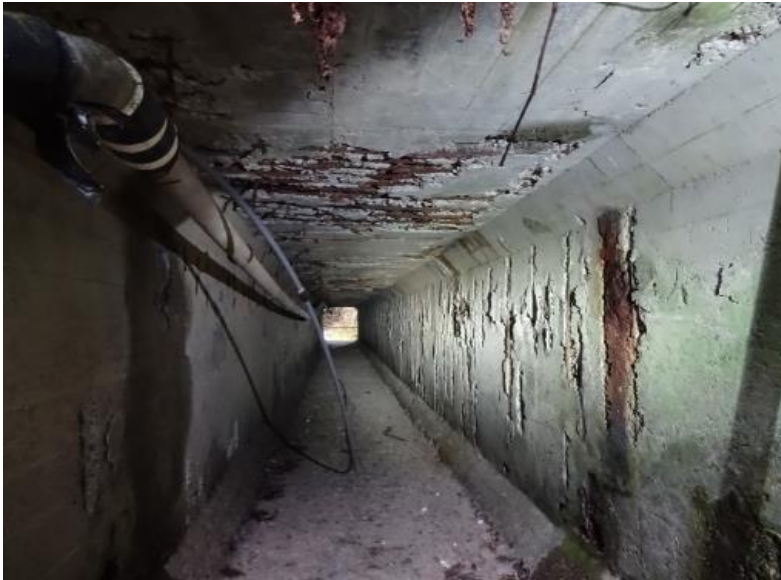
写真番号 11

ボックス内全体に鉄筋が露出しており腐食が見られる。

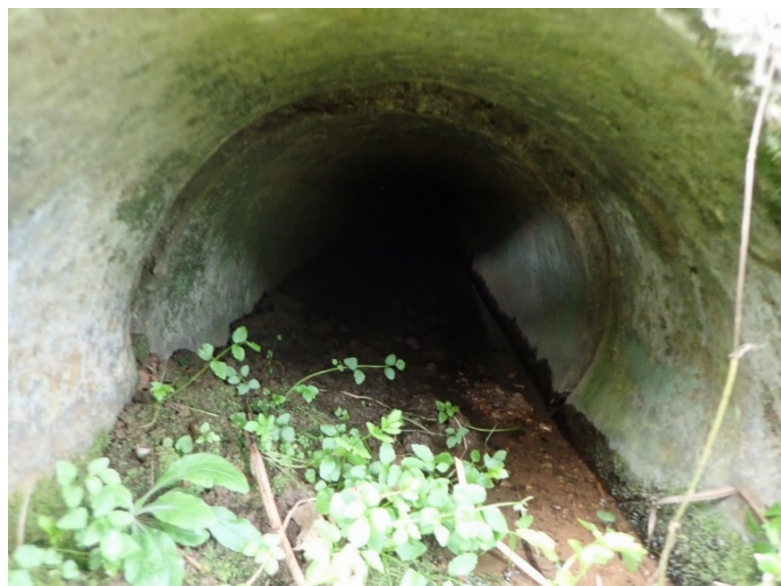
写真番号 12

アーチカルバート内部に亀裂、ずれが見られる。

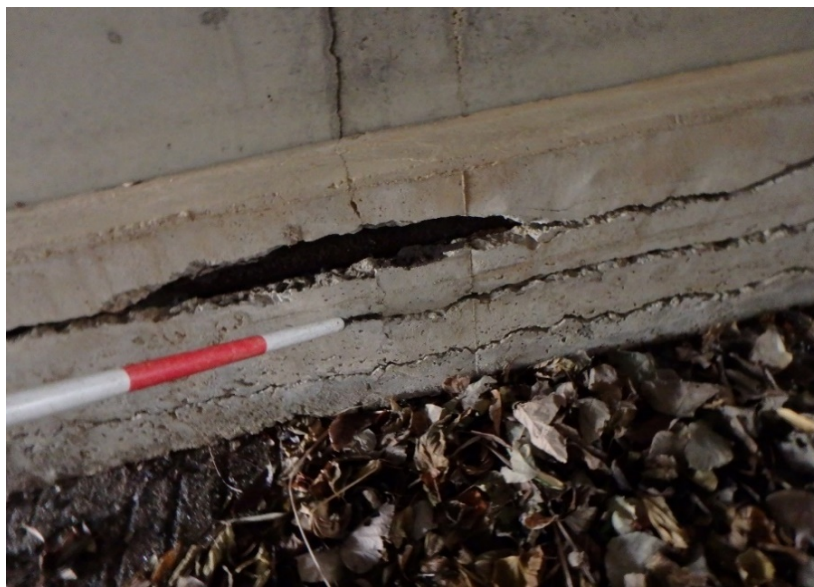
13

カルバート下部の位置に水平方向に連続した亀裂が見られる。

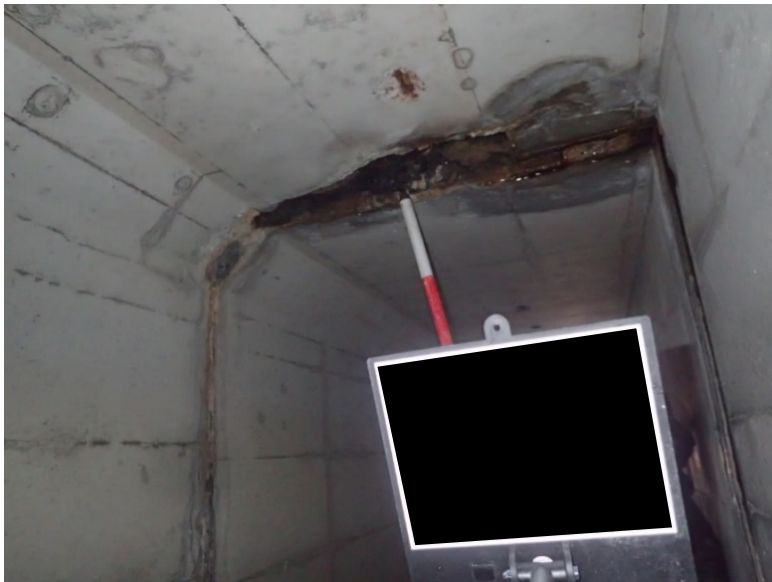
14

天端コンクリートがはく離し、鉄筋が露出し、腐食している。

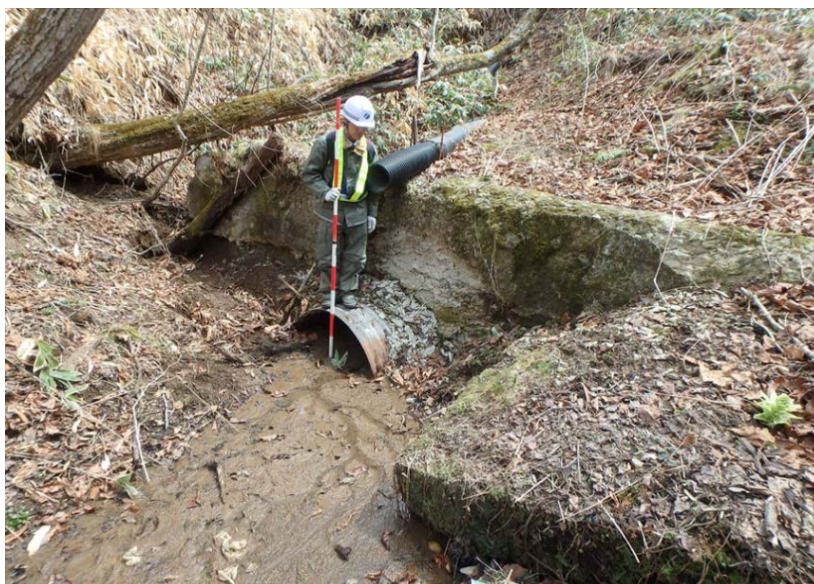
15

パイプカルバートの呑口部に土砂が堆積している。

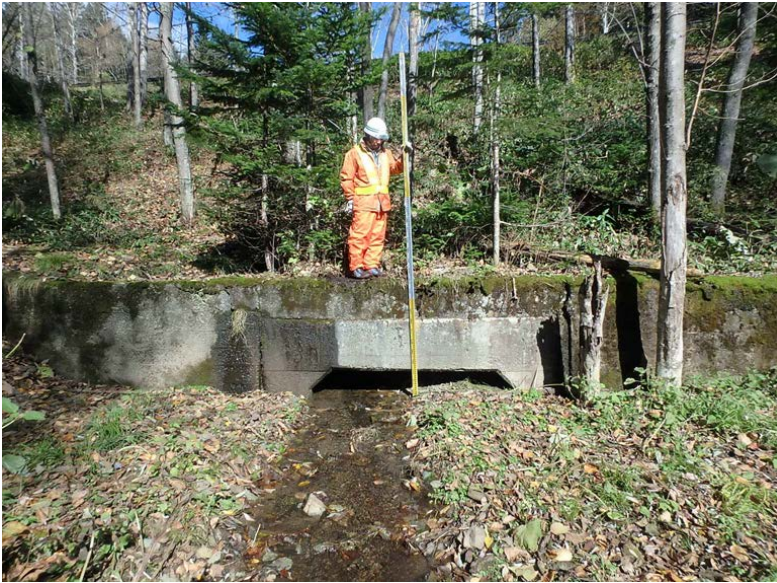
写真番号 16

ボックスカルバート(2.0×2.0m)の上部まで土砂が堆積している。

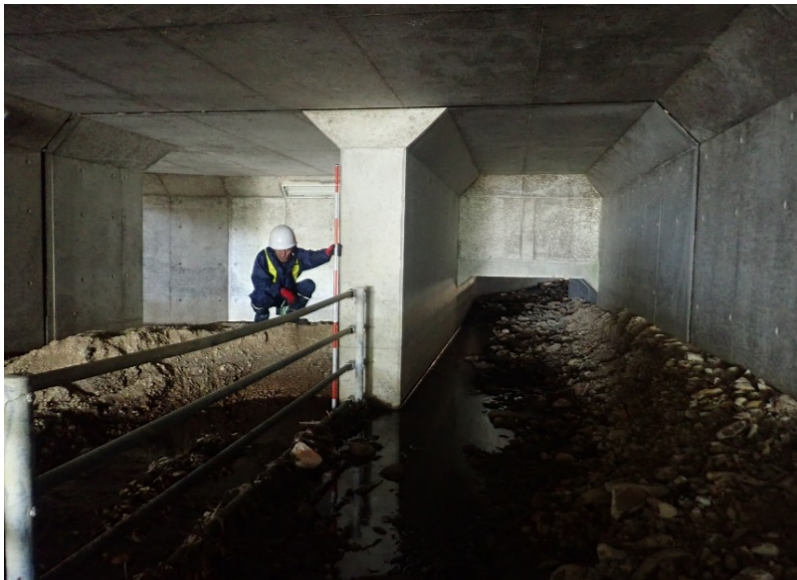
写真番号 17

横断通路と渓流水の排水施設を併用している。内部に多量の土石が堆積し水路を閉塞している。

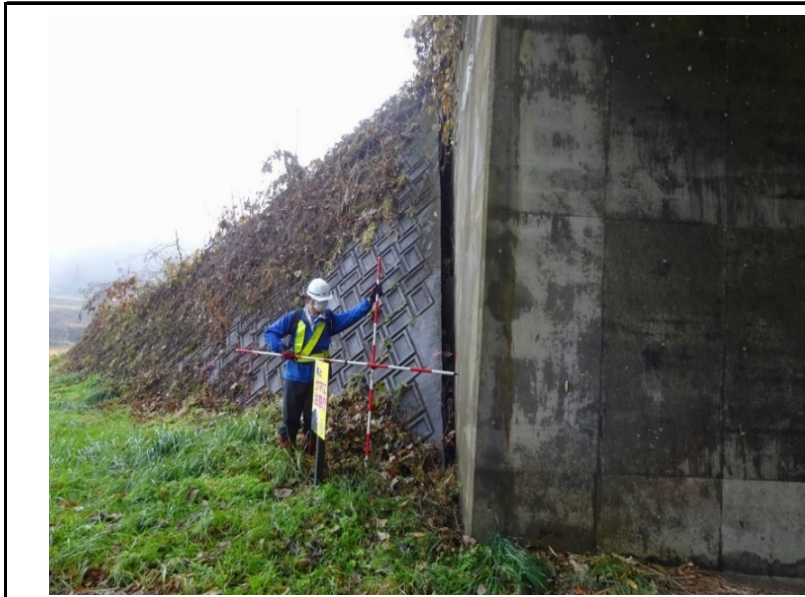
1

ブロック積とカルバートの接続部が開口している(開口幅14.1cm)。背面盛土の変状はみられない。

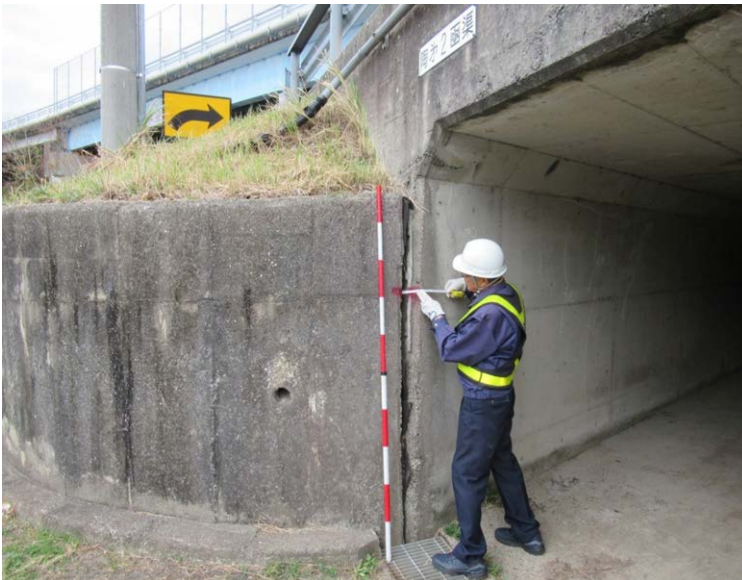
2

カルバートと腰止め擁壁工との継目に開きが見られる。
開き：50mm

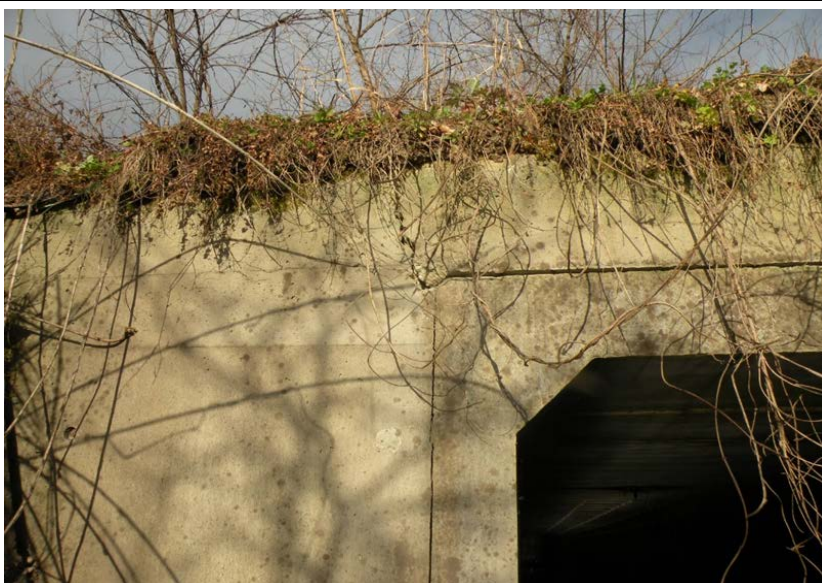
3

ウイングとパラペットの境目にクラックが見られる。

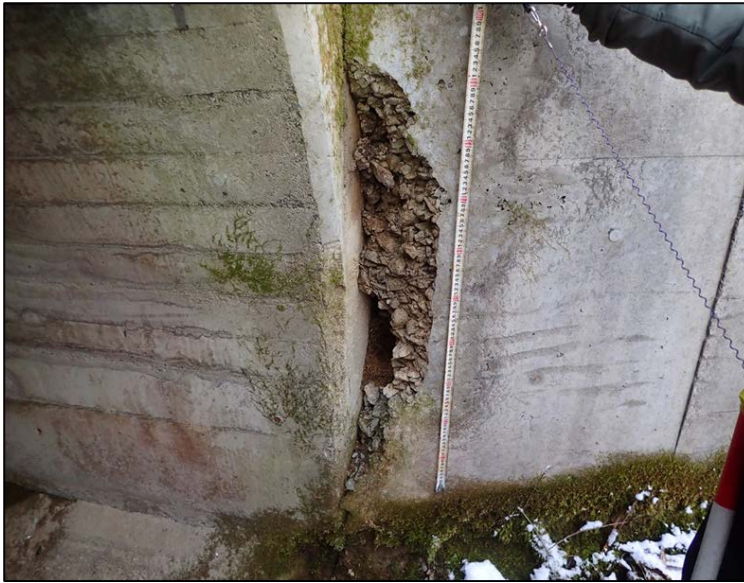
4

翼壁のはく離が見られる。

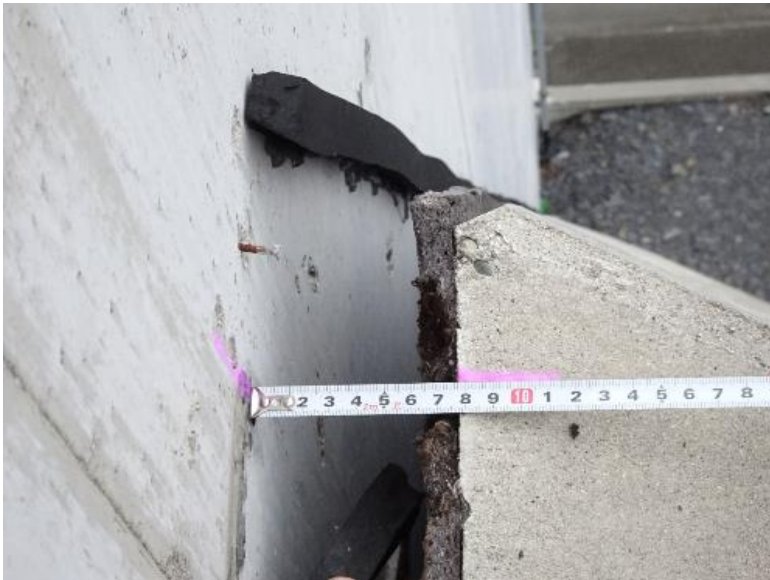
5

カルバートの不等沈下に伴う擁壁との間に開きが見られる。

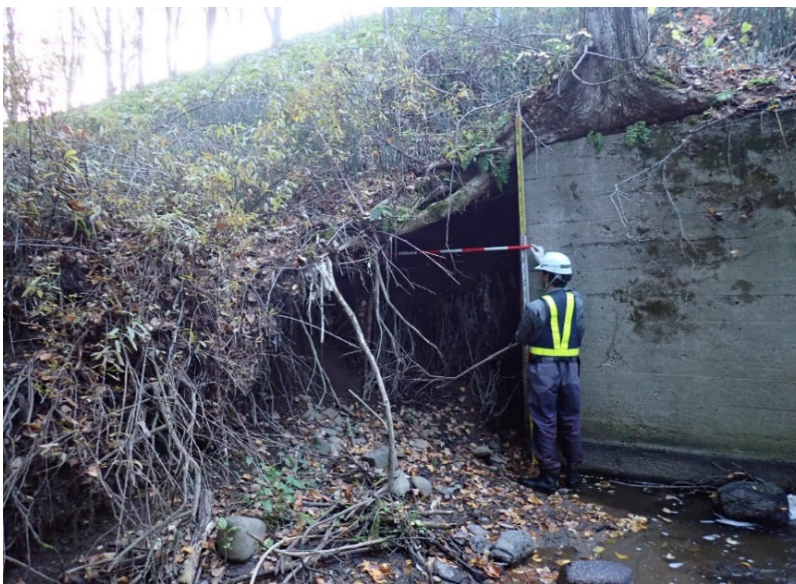
6

ウイング側面が高さ2.6、幅2.0m、奥行き0.8mにわたり洗掘されている。

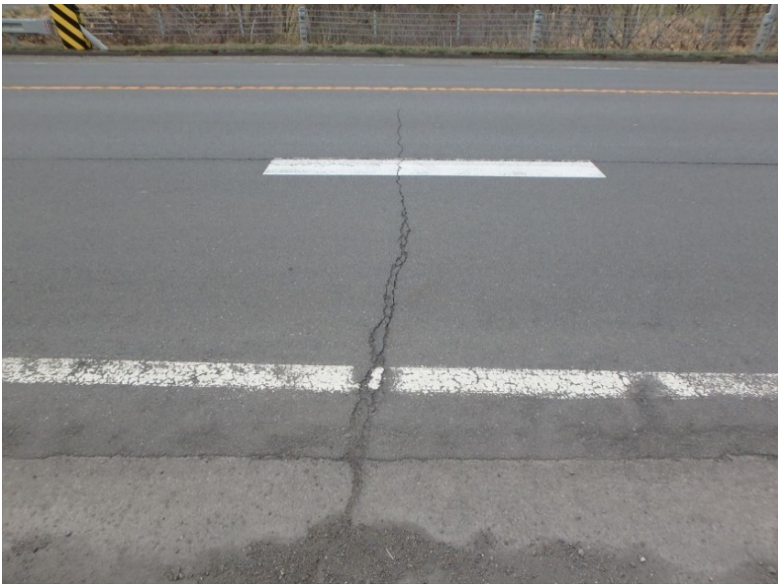
写真番号 1

横断管上部付近 路面の横断
亀裂が見られる。
開口W=10mm程度

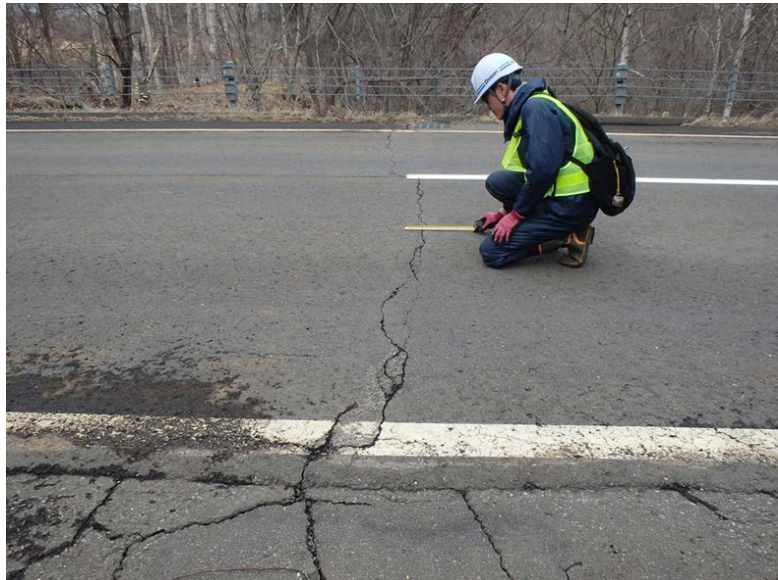
写真番号 2

路面を横断する亀裂が見られ
る。
開口幅W=2~3mm程度
一部補修跡も見られる。

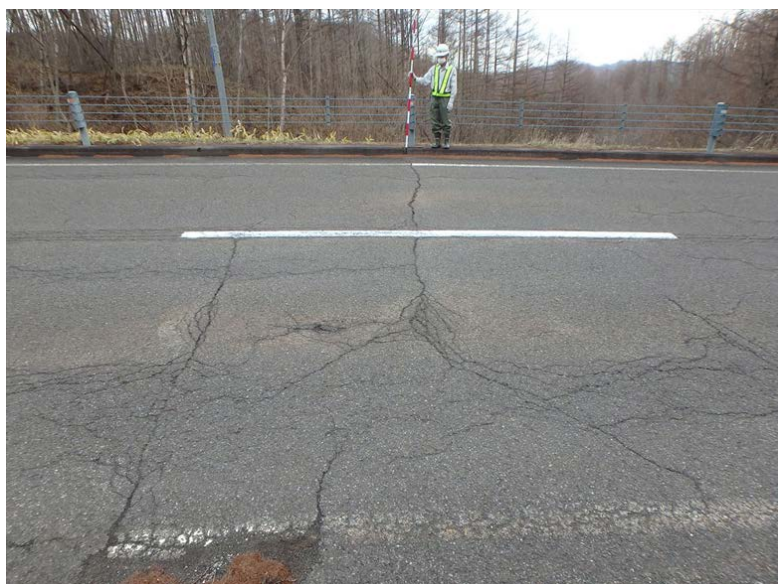
写真番号 3

ボックスカルバート横断部付
近の路面には、縦横断亀裂が
見られる。

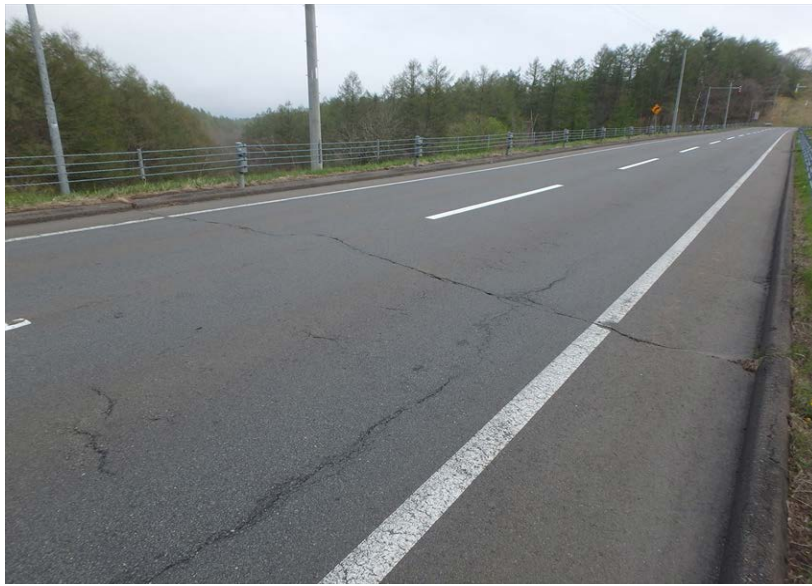
写真番号 4

横断管上部付近の路面に、開口W=5~10mm程度の縦横断亀裂が見られる。

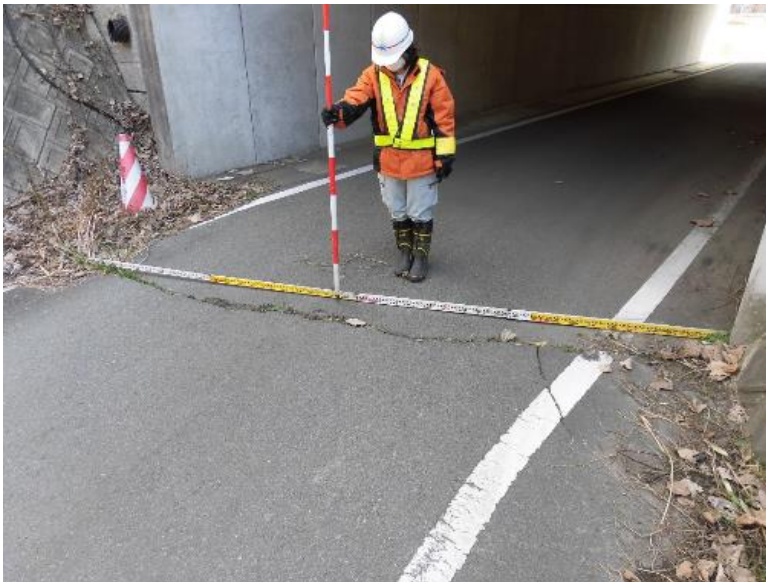
写真番号 5

内部道路の路面にひび割れ、段差が見られる。

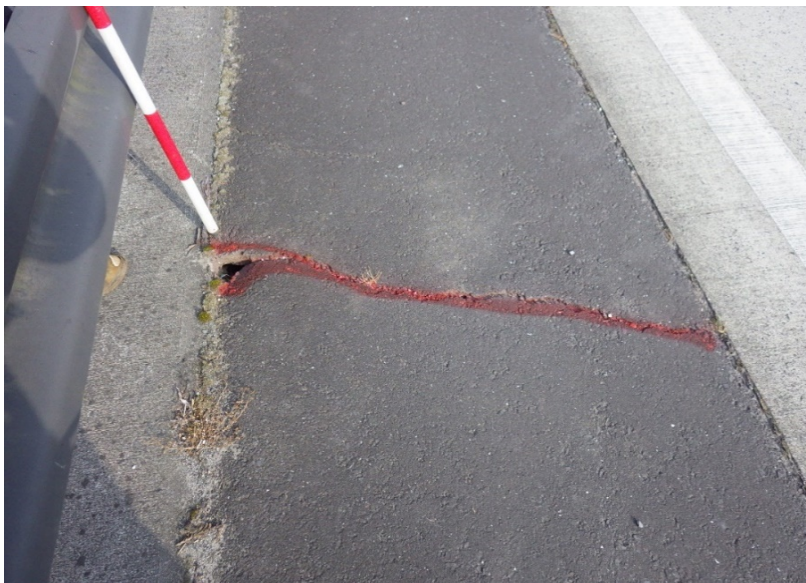
写真番号 6

ひびわれ・陥没（軽微）を確認。直下にカルバートが横断しておりその影響と思われる。一部空洞化も見られる。
