国総研資料 第1272号

令和6年3月

## 下水道用硬質瀝青管の実態及び管理に関する研究

Study on the actual condition and management of pitch fiber pipes for sewerage

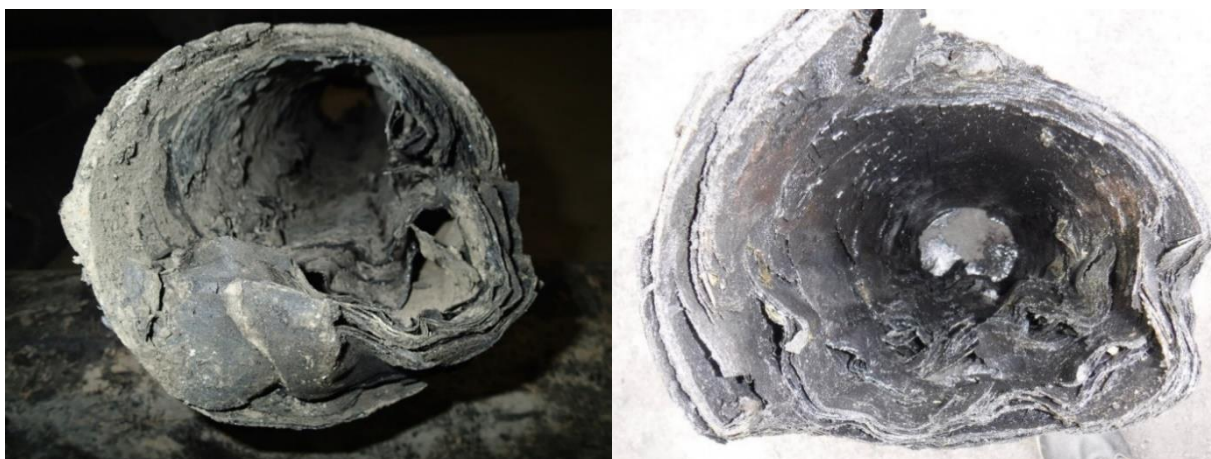
なお、「水膨れ」という表現は実際の劣化状況とイメージが乖離するため（写真 2.1-1）、本資料では「波打ち」※2という表現に統一する。

写真 2.1-1 硬質瀝青管の劣化状況

※2 紙が周囲の大気より吸湿し、部分的に繊維が伸びることにより発生する劣化状況。

硬質瀝青管の扱いとしては、下水道維持管理指針<sup>1)</sup>（以下「維持管理指針」という。）において、「現在の規格にない」「水膨れによる閉塞や破損による道路陥没の主因となっている」といった理由から布設が確認された場合は布設替えをすることが望ましいとされている。

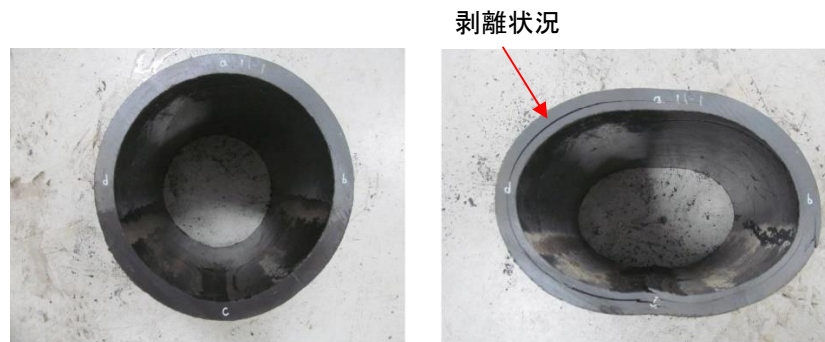
偏平試験（3.4 参照）後の供試体の変状を確認したところ、波打ちの発生がない供試体において**写真 3.1-1** に示すように層状に剥離を伴っており、また、偏平試験前の段階で発生している波打ちに関して、層状に剥離していることから、製造方法は2.2.3 で記した「繊維基板積層型」に分類されることが考えられる。

写真 3.1-1 偏平試験前後の供試体の変状状況（左：試験前、右：試験後）

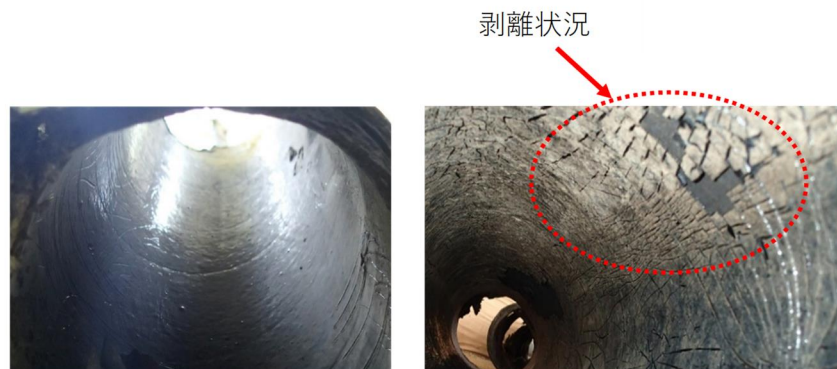
波打ちの発生がない供試体の表面を観察したところ、光沢を持ってなめらかな状態やひび割れて剥離している状態等の特性が確認でき、表層剥離片とその下層部とは材質が明らかに異なるものであることが分かった（写真 3.1-2）。

写真 3.1-2 供試体の表面状態の比較

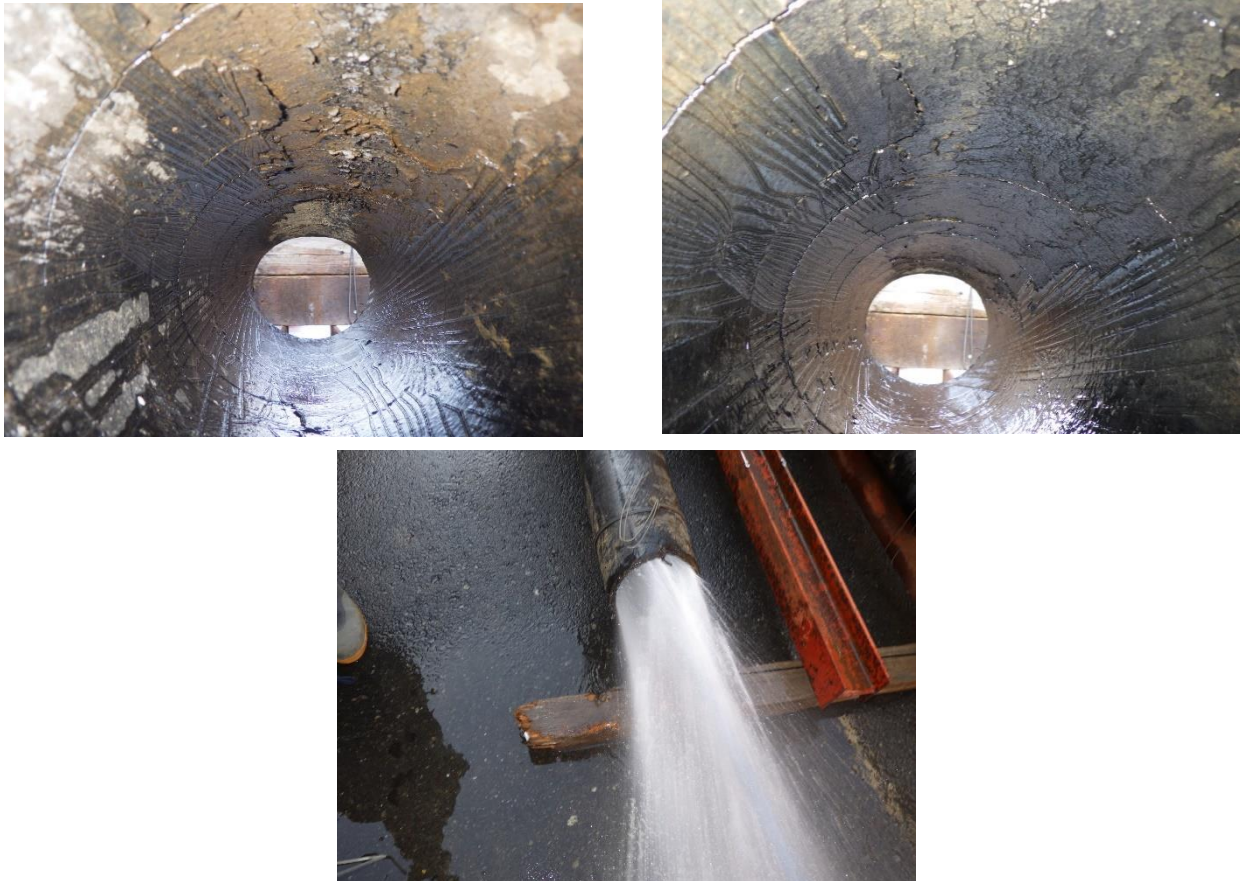
波打ちの程度「なし」では、洗浄ノズルの種類や洗浄時の圧力を変化させたが、洗浄前後において上部の剥がれが若干見られたものの、管に大きな変化は見られなかった。

写真 3.3-3 波打ちの程度「なし」の高圧洗浄試験の状況  
(後方噴射ノズル使用、洗浄時の圧力 10MPa) (左上：洗浄前、右上：洗浄後、下：洗浄状況)

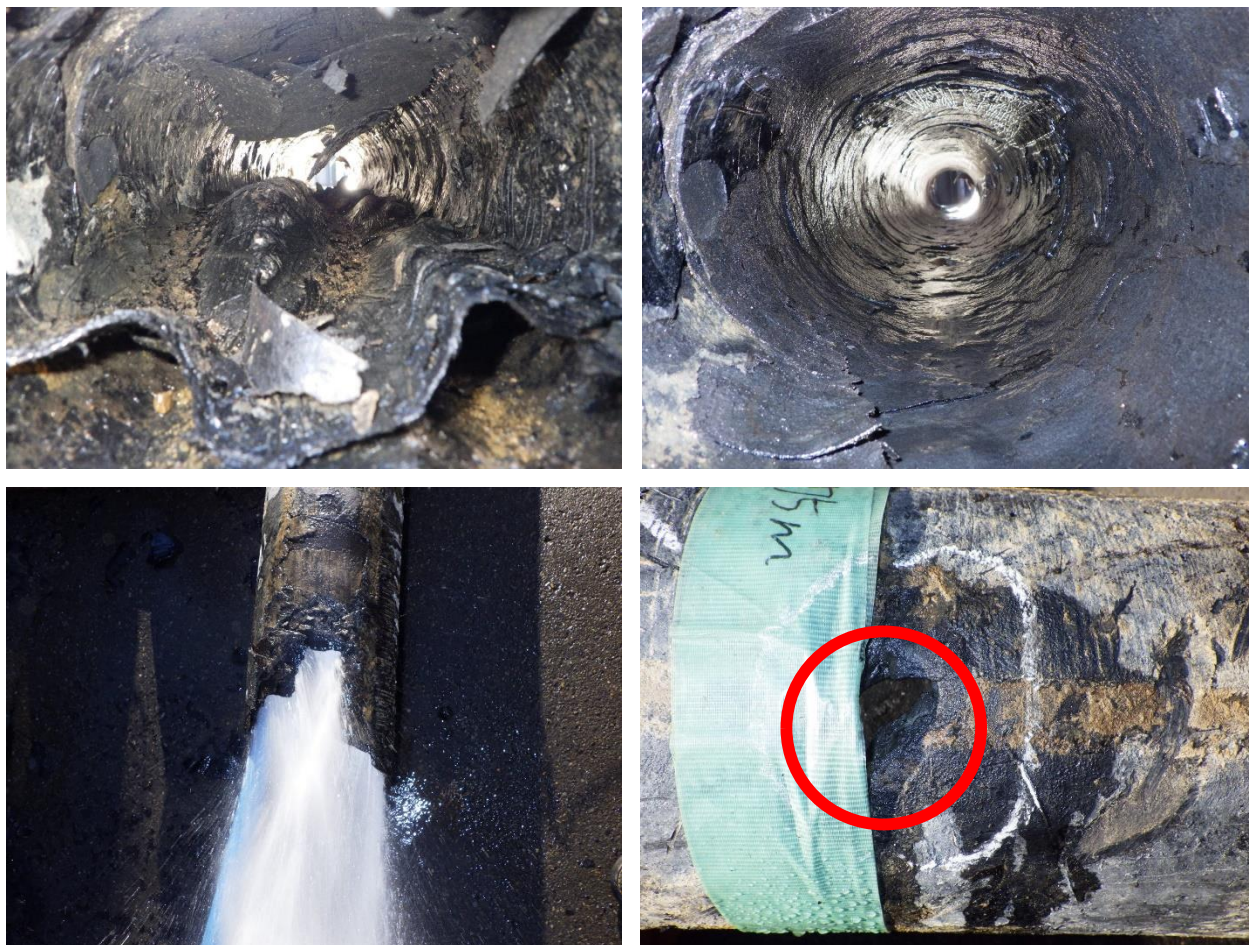
波打ちの程度「小」では、後方噴射ノズル又は前方噴射ノズルの使用時において若干の剥離が確認されたものの、管に大きな変化は見られなかった。

一方、旋回ノズルの使用時には、洗浄時の圧力が 10MPa、20MPa のどちらにおいても、管内の波打ち部分は除去されたが、洗浄中に管の一部に穴が開く結果となった。

写真 3.3-4 波打ちの程度「小」の高圧洗浄試験の状況（旋回ノズル使用、洗浄時の圧力 20MPa）  
（左上：洗浄前、右上：洗浄後、左下：洗浄状況、右下：洗浄中に穴が開いた部分（赤丸部））

高圧洗浄試験の結果をまとめたものを表 3.3-2 に示す。試験結果より、硬質瀝青管について、閉塞を解消する場合や更生の前処理で高圧洗浄を実施する場合は、旋回ノズルを使用せず、後方噴射ノズル又は前方噴射ノズルを使用するべきである。その際には、管を破損しないよう洗浄圧力に注意する必要がある。

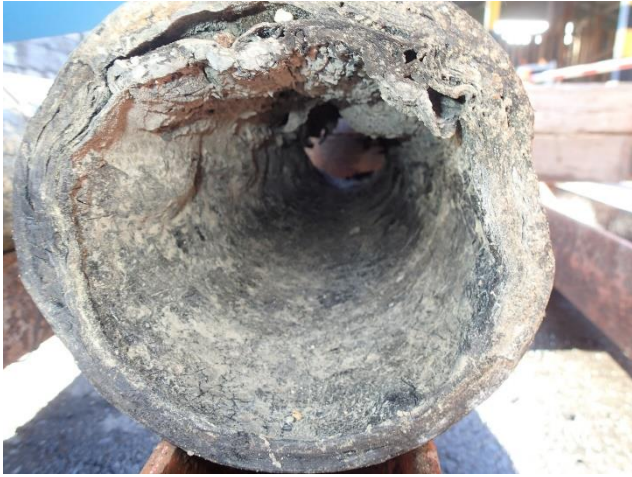
波打ちの程度「中」では、後方噴射ノズル又は前方噴射ノズルにおいて、洗浄時の圧力 10MPa では問題は見られなかったが、20MPa では後方噴射ノズル又は前方噴射ノズルを使用すると波打ち部分の剥離が確認された。

旋回ノズルを使用した場合は、洗浄時の圧力 10MPa で一部に穴が開いた。これは、部分的に薄肉になっていた可能性や、管口付近に穴が開いたことから、現場撤去時における損傷の影響も考えられる。洗浄時の圧力 20MPa では、試験中に硬質瀝青管に大きな穴が開くとともに、上部の波打ち部分が削り取られ、管厚が半分程度まで薄くなった。

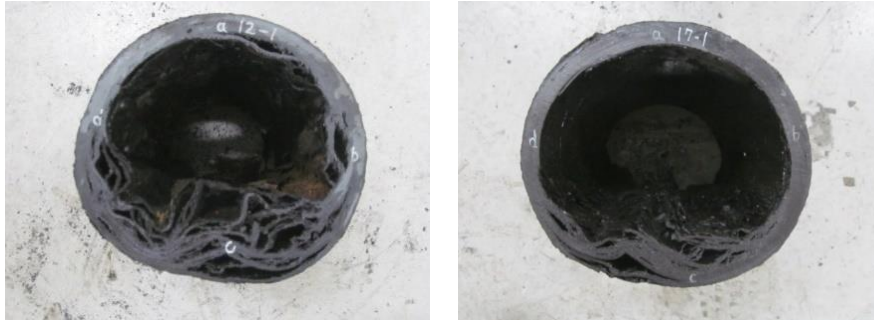
扁平試験の結果、硬質瀝青管の波打ちの程度（管の円周に対する割合、管の内径に対する割合）が大きくなるほど、残存耐荷強度が低くなる傾向が確認され、2つの供試体（No.27、No.34）の線荷重がJSWAS K-1のφ150の規格値3.38kN/mを下回った。No.27及びNo.34について、線荷重及び波打ちの程度を表3.4-3に、劣化状況を写真3.4-2に示す。

No.	波打ちの程度		線荷重(kN/m)
	管の円周に対し	管の内径に対し	
27	管全体	約50%	2.67
34	円周約1/2	約20%	2.09

写真 3. 4-2 JSWAS K-1 の規格値を下回った硬質瀝青管の劣化状況（左：No. 27、右：No. 34）

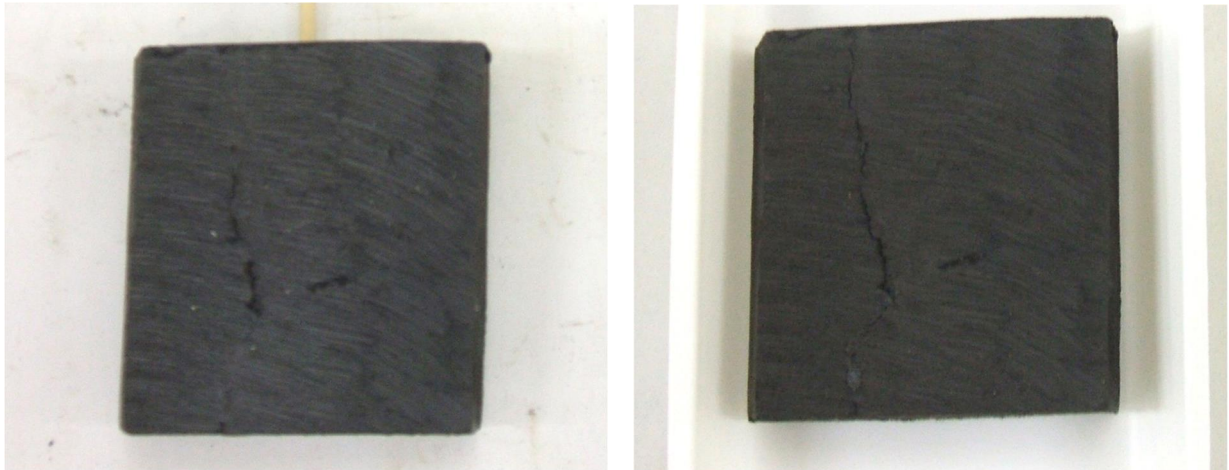
試験開始から2か月経過した頃から、一部の試験片において浸漬後の濡れた状態で亀裂の部分が反り返り、乾燥すると元の状態に戻る状況を繰り返していた。試験片①及び試験片②においては、写真Ⅱ-28、写真Ⅱ-29に示すとおり試験前後で亀裂が大きくなったことから、浸漬と乾燥とを繰り返すことで傷がついた部分が大きくなる傾向が確認された。

写真Ⅱ-28 試験片①（左：試験前、右：試験後）

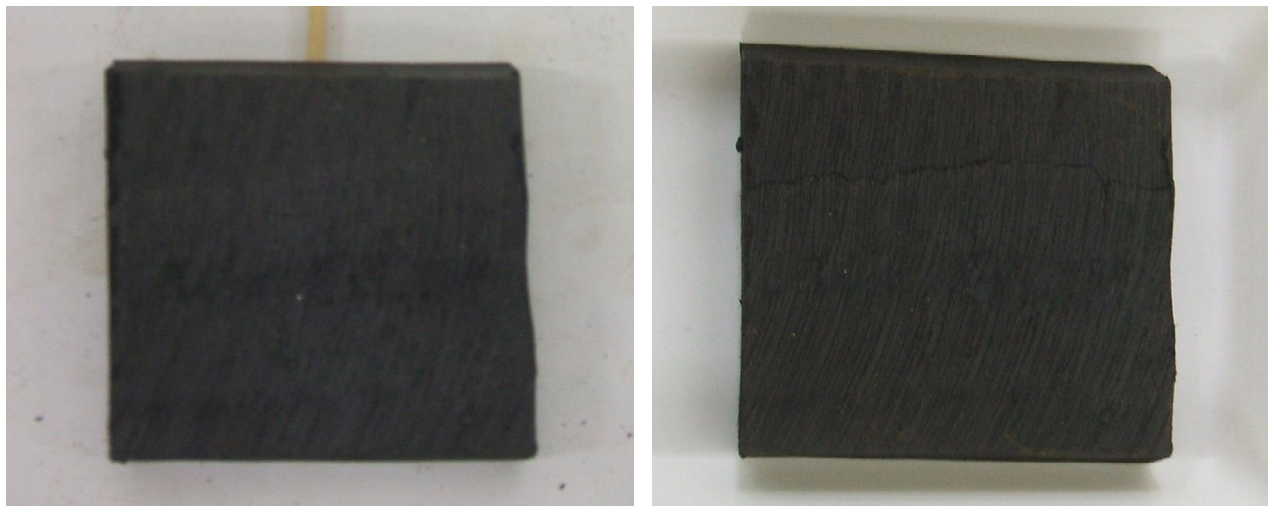
写真Ⅱ-29 試験片②（左：試験前、右：試験後）

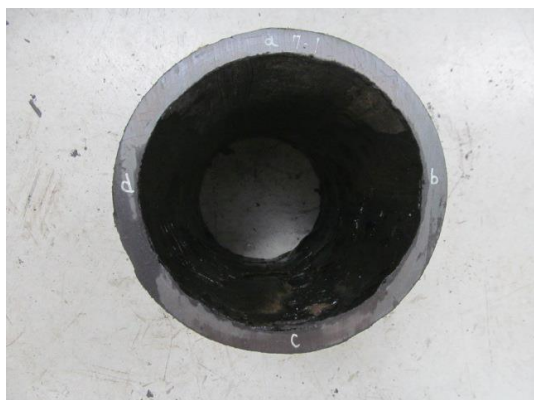
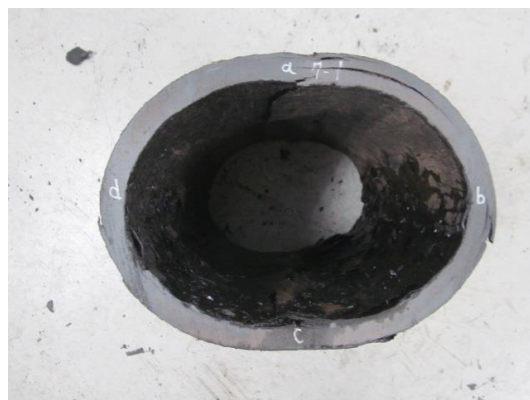
No.	布設年代	管径 (mm)	波打ちの程度		線荷重(kN/m)
			管の円周に対し	管の内径に対し	
18	昭和46年頃	150	一部剥がれ	なし	17.32
19	昭和46年頃	150	円周約1/8	なし	18.55
20	昭和47年	150	円周約1/4	約20%	7.44

写真Ⅲ-18 供試体 No. 18（左：偏平試験前、右：偏平試験後）

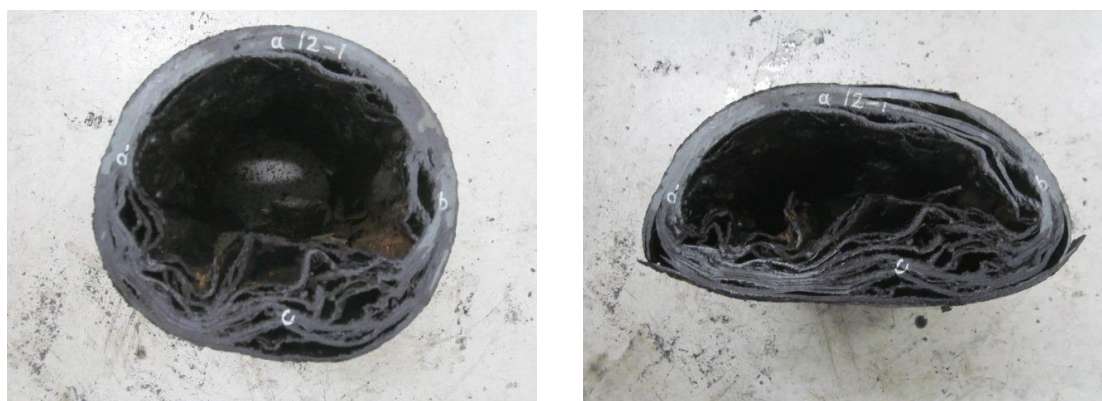
No.	布設年代	管径 (mm)	波打ちの程度		線荷重(kN/m)
			管の円周に対し	管の内径に対し	
27	不明	150	管全体	約50%	2.67
28	昭和50年頃	150	円周約2/3	約30%	7.79
29	昭和50年頃	150	円周約2/3	約30%	8.9

写真Ⅲ-27 供試体 No. 27（左：偏平試験前、右：偏平試験後）

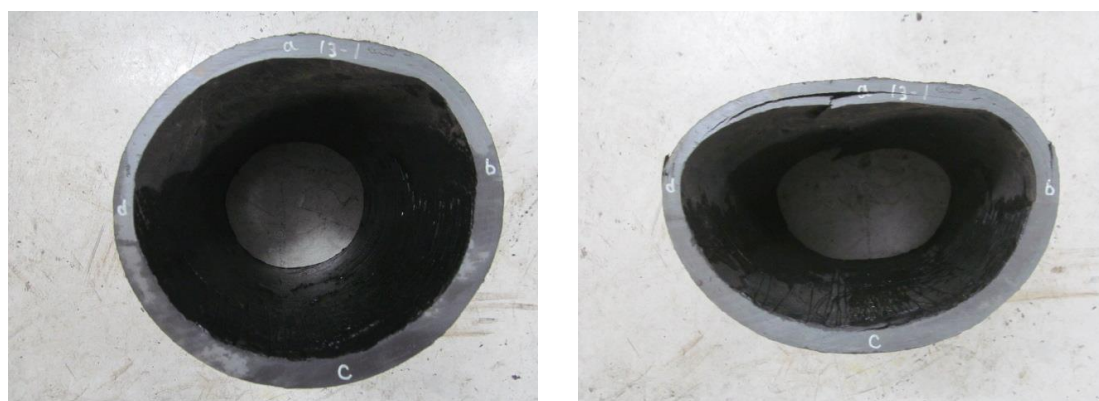
写真Ⅲ-28 供試体 No. 28（左：偏平試験前、右：偏平試験後）

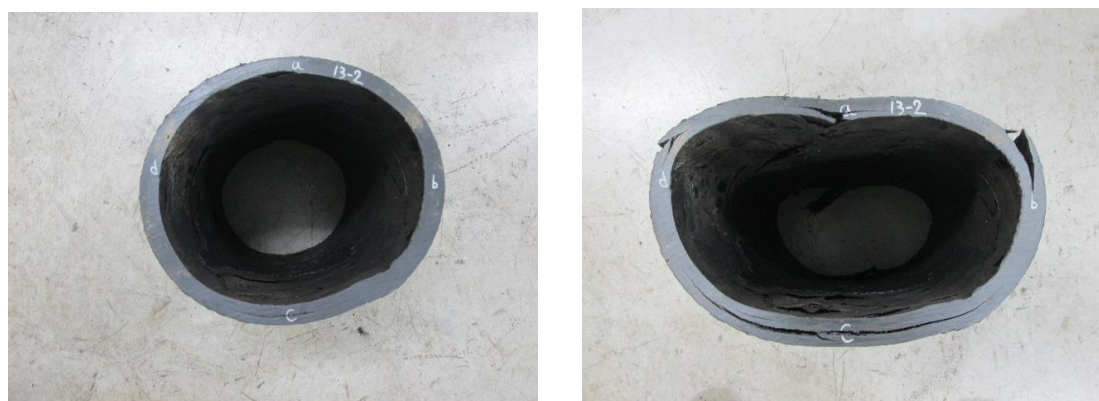
写真Ⅲ-29 供試体 No. 29（左：偏平試験前、右：偏平試験後）

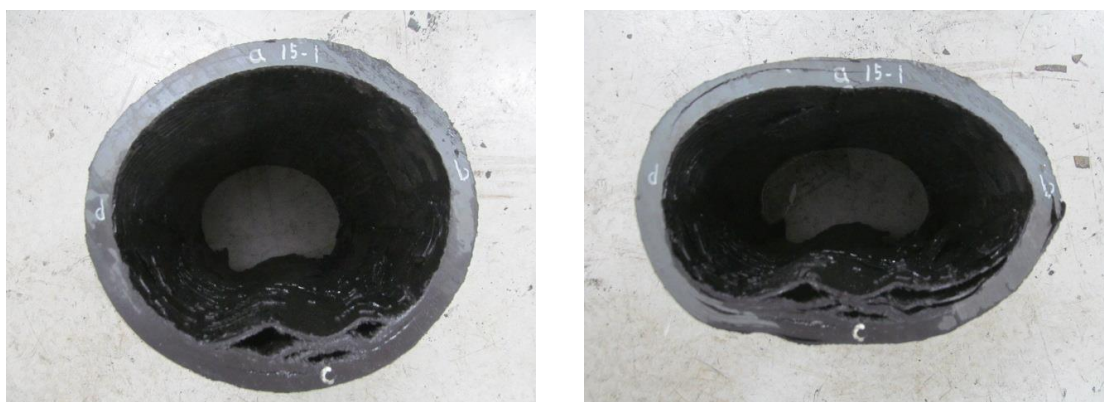
No.	布設年代	管径 (mm)	波打ちの程度		線荷重(kN/m)
			管の円周に対し	管の内径に対し	
30	昭和50年頃	150	なし	なし	9.13
31	昭和50年頃	150	なし	なし	12.83
32	昭和50年頃	150	円周約1/4	約10%	7.93

写真Ⅲ-32 供試体 No. 32（左：偏平試験前、右：偏平試験後）
