## 2003年5月21日アルジェリア地震の被害概要

斉藤大樹<sup>1)</sup>、犬飼瑞郎<sup>2)</sup>、BOURZAM Abdelkrim<sup>3)</sup>

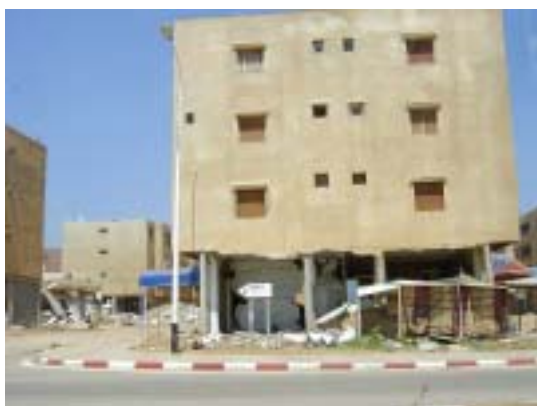
アルジェリアでは最も一般的な構造形式であり、低層から高層の建物まで幅広く見られる。今回の地震では、この構造の建物が大きな被害を受けた。被害の特徴は、低層部分の煉瓦壁が崩れ落ち、残された柱の柱頭・柱脚部に損傷が集中するもので、中にはパンケーキ状に層崩壊しているものも見られた。柱は 30cm 角程度と細く、損傷は柱端部のコンクリート打ち継ぎ面や梁との接合部に生じている。接合部にせん断補強筋がないもの、コンクリートの品質が悪いもの、主筋が錆びているものなど、明らかに施工不良と思われるものも数多く見受けられた。また、1 階をガレージや店舗にして他の階よりも壁が少ない建物では、1 階部分に被害が集中しているものが多数あった。

写真 1 1 階の煉瓦壁の崩落

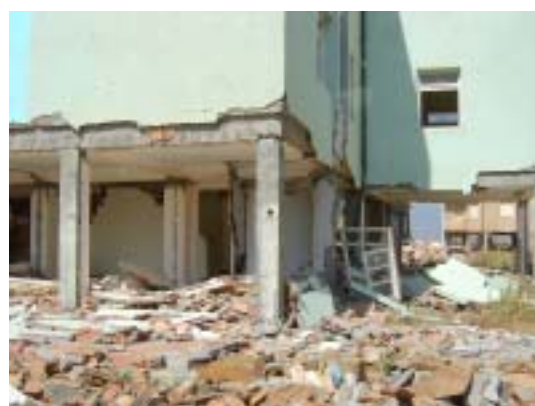
写真 2 1 階の煉瓦壁の崩落

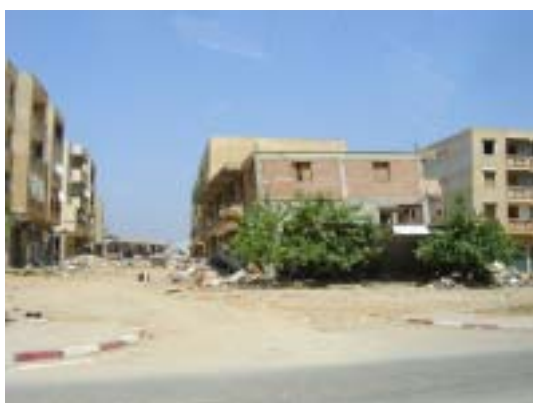
写真 3 完全に崩壊した建物

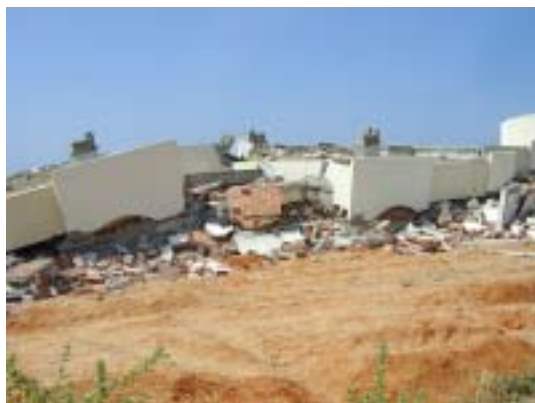
写真 4 完全に崩壊した建物

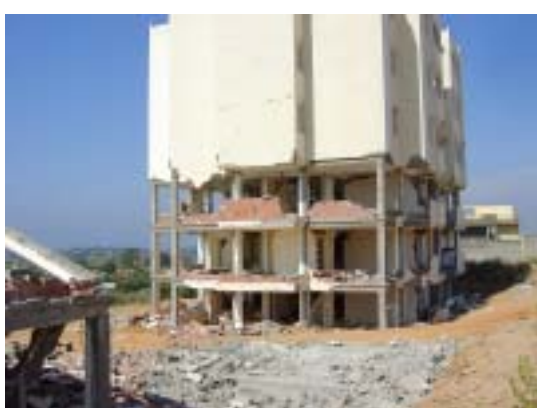
写真 5 崩壊を免れた建物

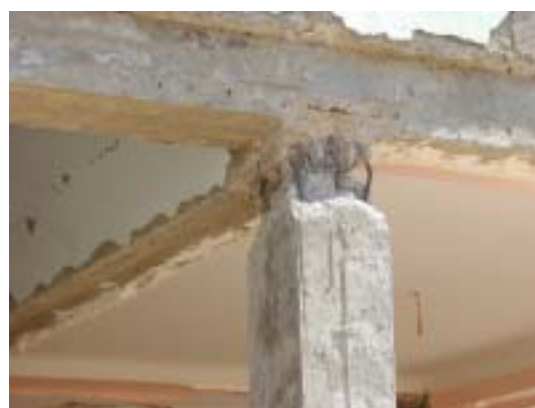
写真 6 柱端部の破壊

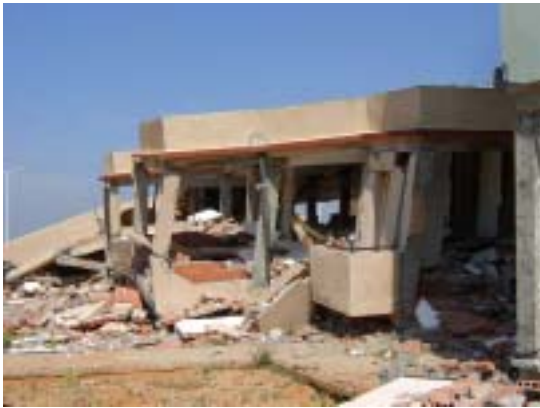
写真7 大破した建物

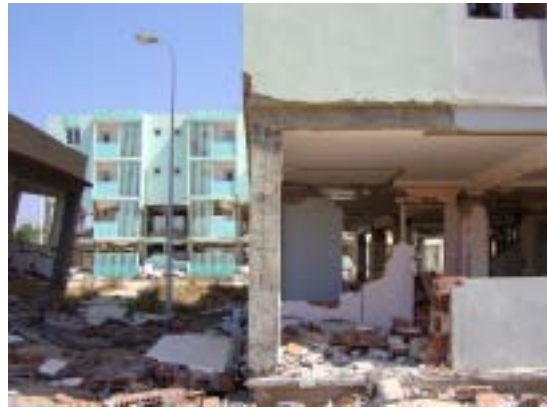
写真8 柱端部の破壊

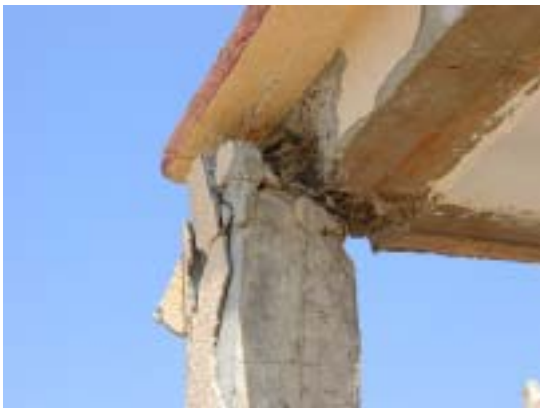
写真9 接合部の破壊

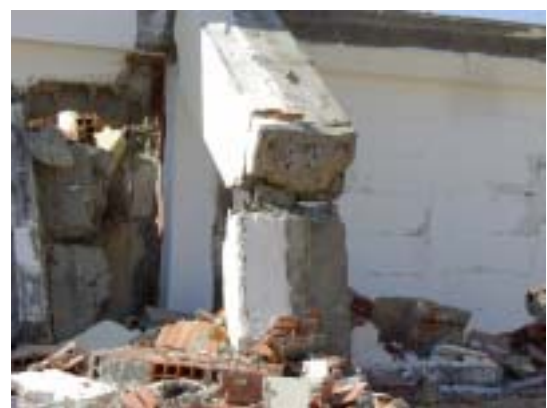
写真10 柱の破壊（主筋の破断）

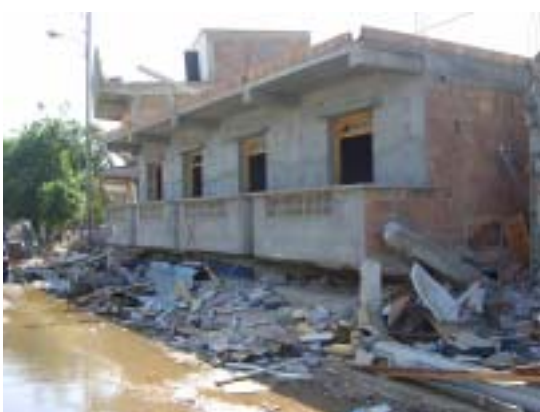
写真11 ピロティ階の崩壊

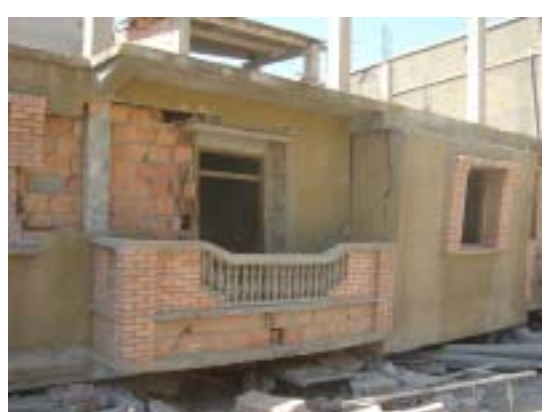
写真12 ピロティ階の崩壊

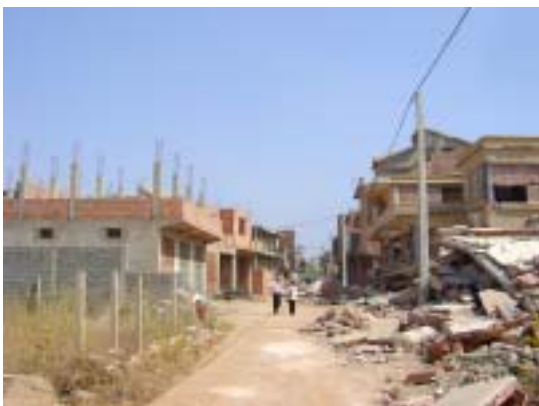
写真 1 3 比較的新しい住宅の被害

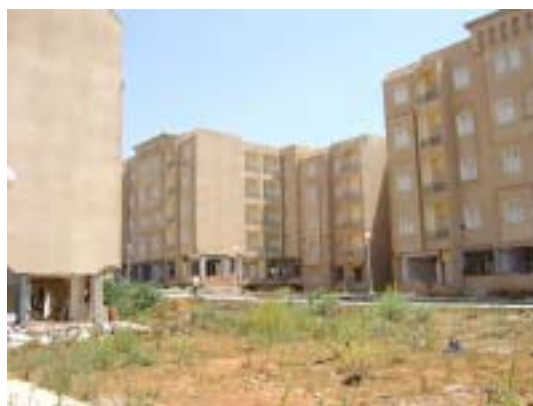
写真 1 4 比較的新しい公共住宅の被害

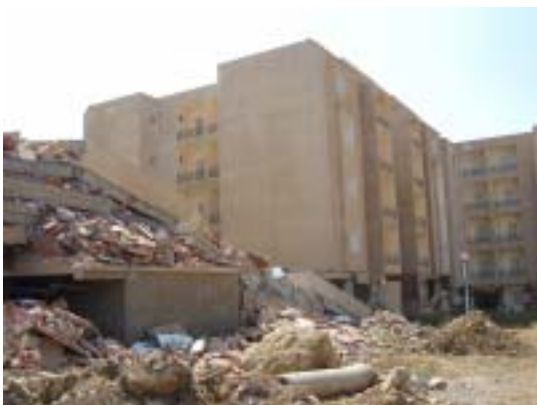
写真 1 5 崩壊した建物と残った建物

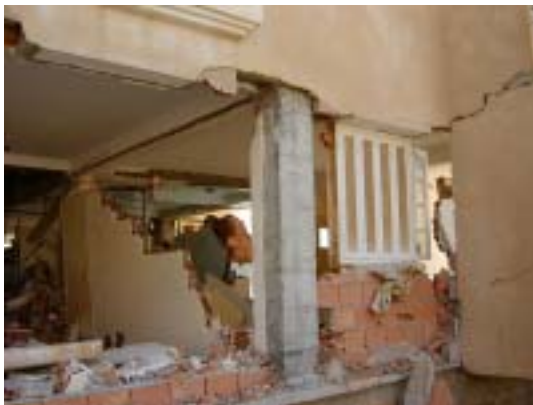
写真 1 6 大破建物の内部

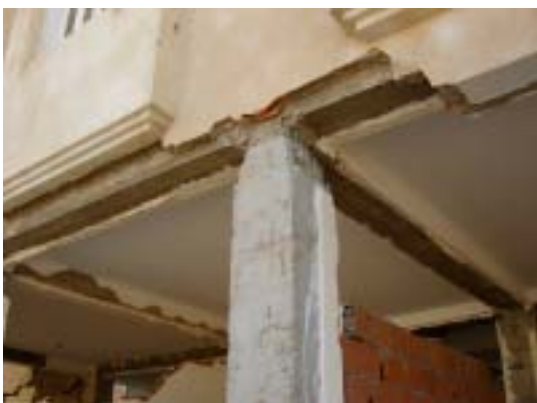
写真 1 7 柱の打ち継ぎ部の被害

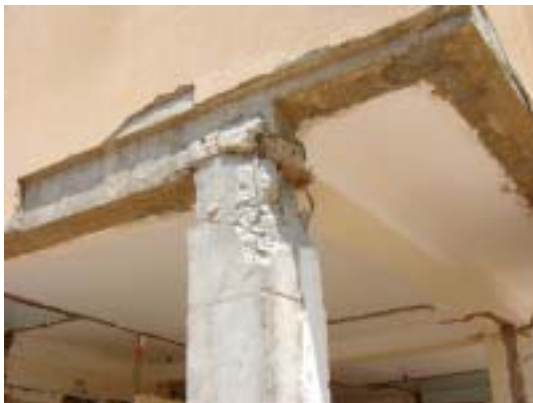
写真 1 8 柱の打ち継ぎ部の被害

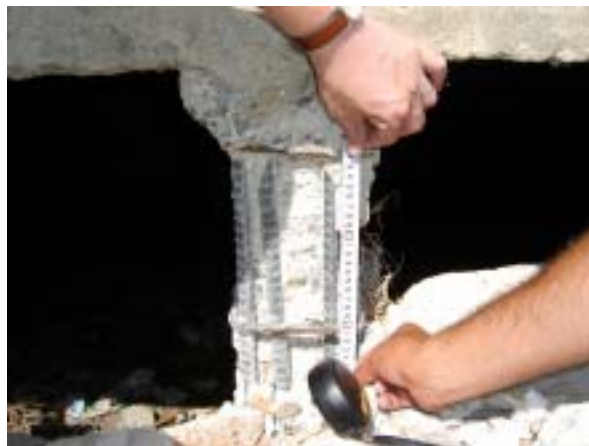
比較的古い中層の集合住宅に見られる構造形式で、半地下の設備階があり、地表部分の短い柱で上の建物を支えている。この短柱が地震によりせん断破壊しているものが見られた。ただし、短柱には比較的主筋が密に配置されており、建物全体が傾斜するほどの被害は生じていないように見受けられた。

写真 20 短柱の被害

- 地震直後から政府当局が被災建物の応急危険度判定を開始し、倒壊の危険がある建物に赤印をつけて周囲の住民に周知させるのは、余震による二次災害を防ぐうえで極めて効果的である。今後の地震被害に備え、迅速に危険度の判定作業が行える人材を育成することは効果的である。
- 鉄筋コンクリート造の集合住宅で半地下を有する建物に、地表部分の短柱が被害を受けているものが見受けられた。短柱は、せん断破壊を起こすため、耐震安全上望ましくない。このような構造は、新しい建物には見られないものの、古い建物に数多く存在することから、それらの建物では短柱部の破壊を防ぐための補強を行う必要がある。
- 建築物の構造において次のような問題点が観察された。今後このような構造の耐震性を高めるための研究を進める必要がある。

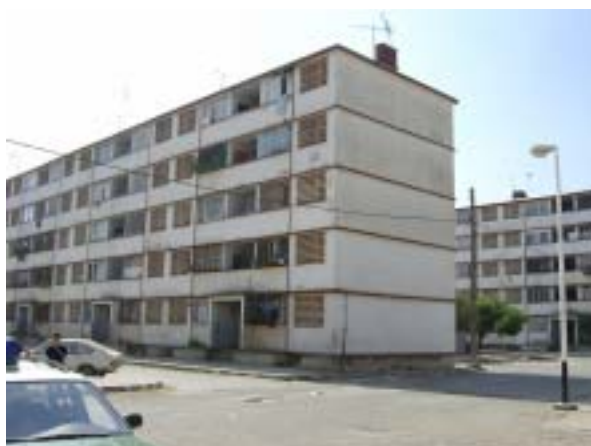
中低層の集合住宅に見られる構造形式で、数は多くない。この構造の建物は、古い建物でもほとんど被害が見られず、耐震性に優れていることが確認された。

写真 21 壁式構造の建物 (無被害)

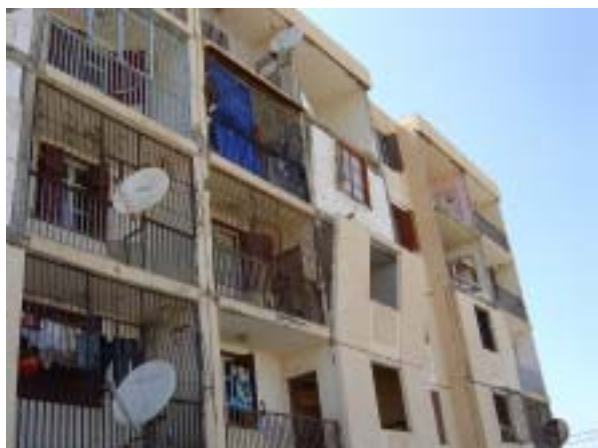
震源に近いゼンムリ市の比較的新しい団地において、広い範囲で外装材の RC 造パネルの損傷、落下が見られた。パネルを接合する金属金具の強度が不足していたものと思われる。

写真 2 1 外装 PC パネルの損傷・落下

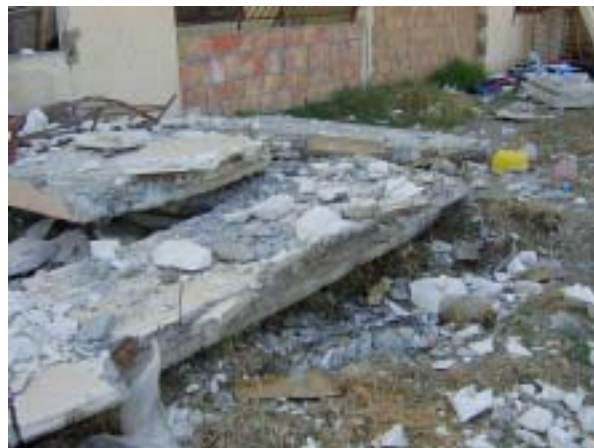
写真 2 2 落下した PC パネル

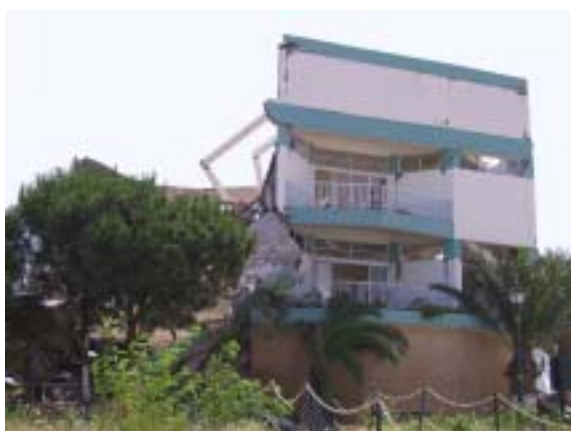
また、震源に近いブーメルデス大学では、南キャンパスの講義棟の建物が 2 棟完全に崩壊する被害が見られた。建設時が 1970 年代で耐震設計が十分になされていないことも考えられるが、同じ設計の講義棟でも、震源に近い北キャンパスがほとんど無被害であるのに対し、高台にある南キャンパスの被害が大きいなど、地盤や地形の影響で地震波が増幅された可能性も考えられる。

写真 2 3 崩壊した大学の講義棟

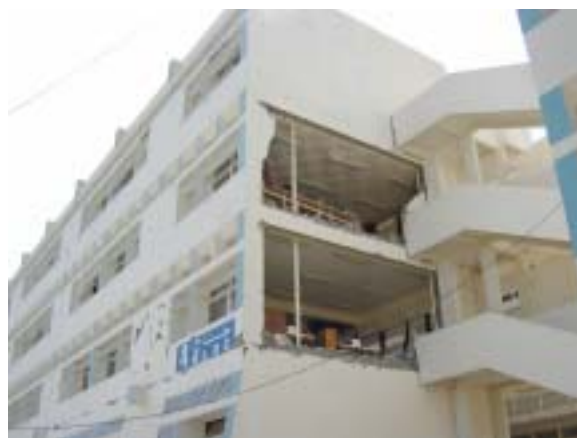
写真 2 4 壊れ落ちた煉瓦の外壁
