2008年中国四川省大地震後の復興支援に係る 政府調査団及び現地調査について

国土交通省 国土技術政策総合研究所
総合技術政策研究センター 評価システム研究室 室長
犬飼 瑞郎

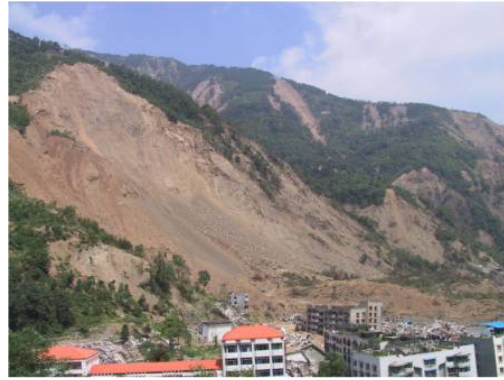
被害の概要は、写真の左側の山から崩落してきた土砂により、旧市街地のほとんどが埋められたこと、及びその他の周辺の山からの土砂崩落である。旧市街地には木造建築物が多く建築されていたら

写真2 大規模な土砂崩落
(北川羌族自治州曲山鎮)

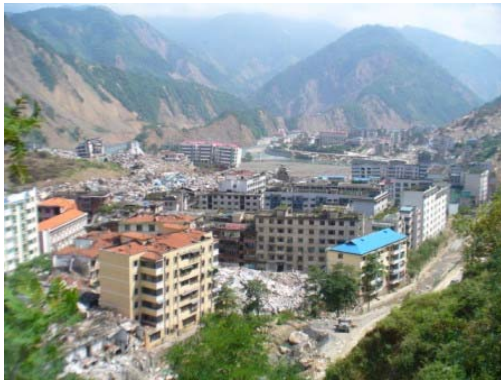
しいが、土砂によりほとんどを見ることはできない。その周辺には、鉄筋コンクリート枠組積造と思われるホテル等が建築されているが、ほとんどの建築物に傾斜等による甚大な被害が生じていた。

写真3 曲山鎮の全景

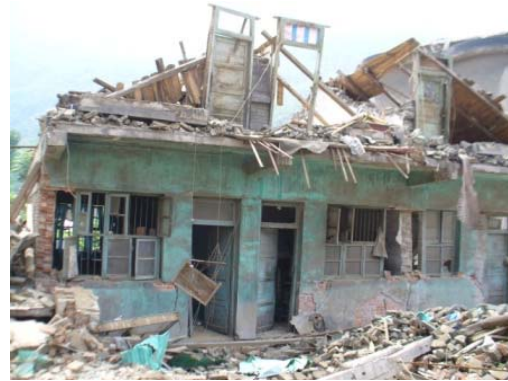
写真4は、北川県に隣接する安県播鼓鎮^{あん らいこ}にある3階建てレンガ造の農村住宅の層崩壊である。この住宅の敷地は斜面に有り、写真中央に見えるのは2階である。

写真4 農村住宅の層崩壊
(安県擂鼓鎮)

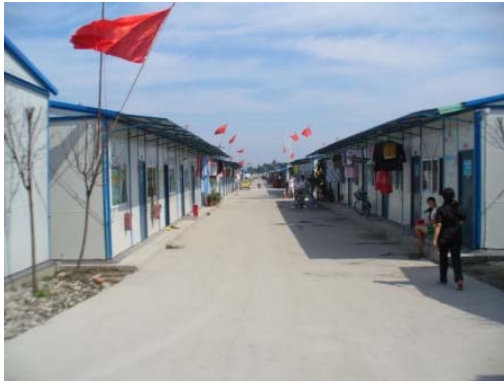
都江堰市郊外には、仮設住宅が数百戸程度まとまって建設され、避難生活が既に始まっていた(写真7)。仮設住宅は、他の市、県、鎮にも、数多く設置されている。

写真7 仮設住宅
(都江堰市郊外)

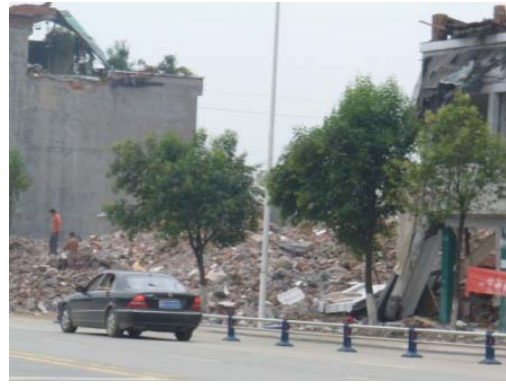
綿竹市の市街地及び漢旺鎮^{かんおう}においては、枠組積造やレンガ造の建築物の被害が多数生じた。写真8は、そのうちの崩壊した建築物の残骸である。写真9及び10は、綿竹市市街地にある5階建て枠組積造の中学校建築物の天井脱落、組積造壁の脱落である。柱、梁等の構造躯体に対する被害は小さい。

写真8 崩壊した建築物の残骸
めんちく かんおう
(綿竹市漢旺鎮)

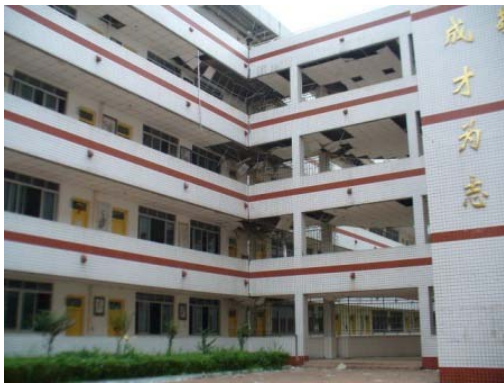
写真9 学校建築の天井脱落等
(綿竹市市街地)

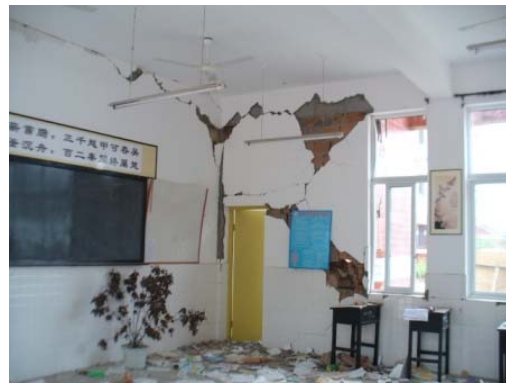
写真10 学校教室内の組積造壁の脱落
(綿竹市市街地)
