2008年中国四川省大地震後の復興支援に係る 政府調査団及び現地調査について

国土交通省 国土技術政策総合研究所
総合技術政策研究センター 評価システム研究室 室長
犬飼 瑞郎

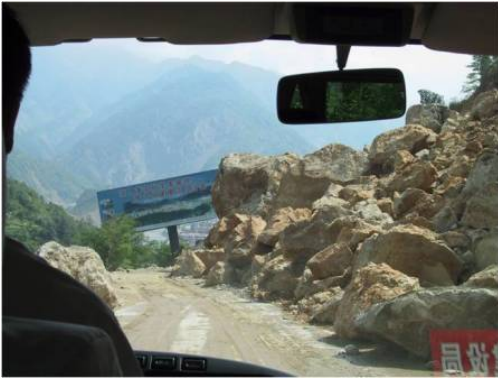
北川羌族自治县曲山鎮は、成都市の北約130kmにあり、標高約1,000mに位置し、周囲を標高約2,000mの山々に囲まれている。ここに南側から通じる道路が、地震時の落石により寸断されたが、応急復旧工事により、車両が、落石の残骸を避けながら、通行できるようになっていた(写真1)。地震後、全住民が避難しており、治安や衛生状態の確保のため、立ち入りが規制されていた。写真2及び3は、曲山鎮を一望できるところまで山道を進み、そこから撮影したものである。

写真1 落石による道路損傷
(北川県入口)

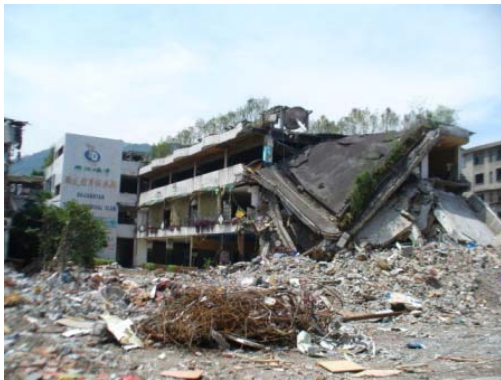
都江堰市は、成都市の北西約50kmにあり、標高の高い阿坝藏族自治州^{あ ば ちべつと きょう}に通じる道沿いにある都市である。市街地には、中高層の枠組積造の集合住宅や事務所等が多く建築されており、地震により被害を受けた建築物が多く見られた。写真5は、4階建て事務所建築物の一部が層崩壊したところである。地震前には、手前に2階建ての建築物が、写真5を横断して建築され、それとつながれていたようである。都江堰市には、歴史的建築物が多くあり、屋根瓦の脱落(写真6)、落石による崩壊等の被害が生じていた。

写真5 都市部の中層建築物の層崩壊
(都江堰市街地)

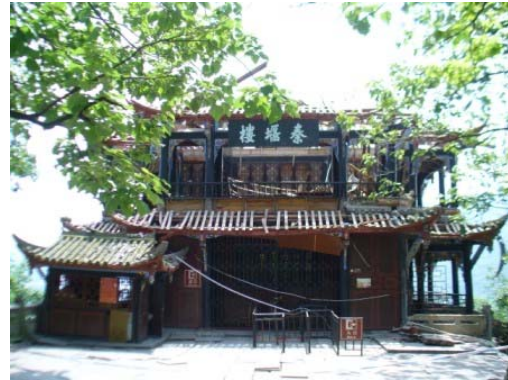
写真6 歴史的建築物の屋根瓦の脱落等
(都江堰市)
