東日本大震災津波による河川汽水域への影響

—北上川河口を例として—

Impacts of the Tsunami of
the Great East Japan Earthquake on Riverine Estuary,
a case study: the Kitakami River Mouth

なかむらけいご
中村圭吾*
Keigo NAKAMURA

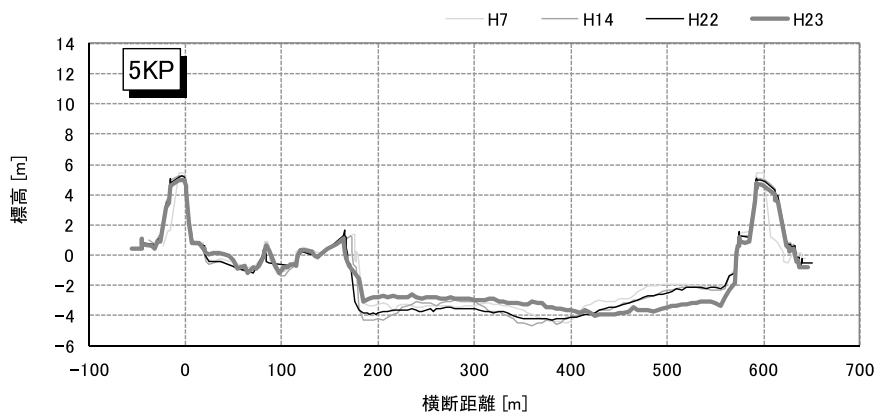
〈図—2〉河川横断地形の変化例（5kp）

被災前後の北上川の河川横断の例を〈図—2〉に示す。H23が被災後の断面であり、地盤沈降による影響は河口0kp～北上大関17.2kpまでの水準点の標高変位である0.601mを加算して表示してある。全体の傾向としては、小さなマウンドが削られ、やや深掘れしていたところに堆積するなど河道が全体に均された様子がうかがわれるが、著しい河道の変化は見られていない。

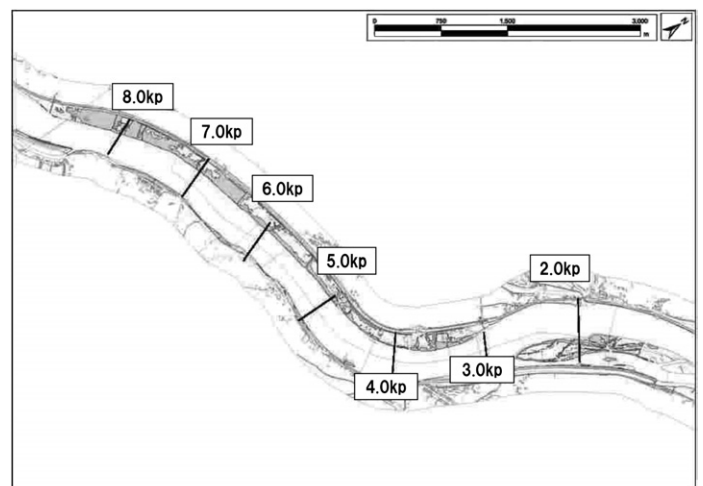
〈図—3〉被災後の植生(ヨシ群落)の分布状況(平成24年3月)

9kpまでの範囲の植生を〈図—3〉に示す（ハッチングで示す領域）。

被災前は、2kpから9kpまでの高水敷はほぼ全て植生に覆われており、その内訳は大部分がヨシ群落であり、高水敷辺縁部の少し高くなっている箇所には塩沼植生群落やオギ群落が成立していた。

被災後の調査では、確認された植生のほとんどがヨシ群落であり、塩沼植物群落は6.5kp付近に新たな群落が小規模に確認されたのみであった。

植生の消失や津波堆積物の存在など、右岸は0～9.4kpまで、左岸は0～8.8kpまで津波の影響を受けたと考えられる。特に津波の影響を大きく受けたと考えられる2kp付近の中州については、被災前のヨシ群落のほとんどが消失しており、中州の辺縁部等のマウンド部に一部が残っている程度であった（〈図—4〉参照）。

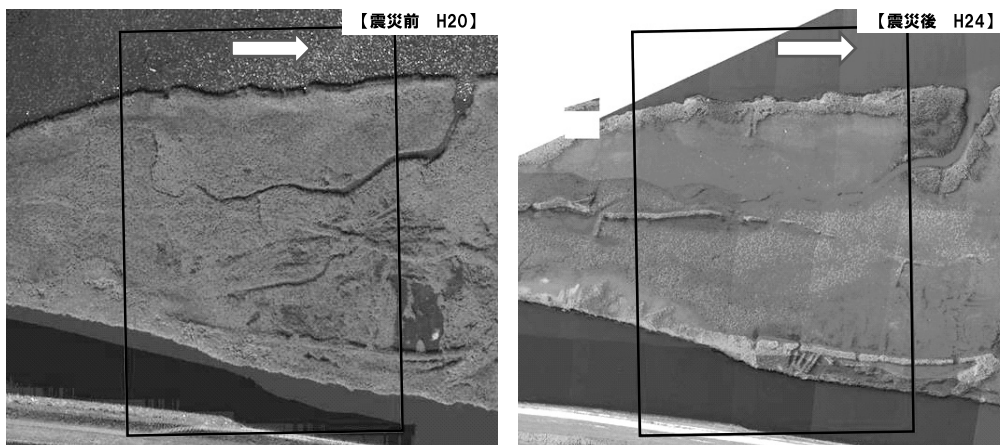
〈図—4〉 震災前後のヨシ群落を中心とする植生（2.4kp付近）

〈図—4〉に震災前後の2.4kp付近の空中写真を示す。右図の2.4kpの詳細調査区域では、植生区分としてはヨシ群落のみが確認された。その他は、開放水面及び自然裸地であるが、自然裸地のほとんどは潮位が高い場合には水面となっている場所である。ヨシ群落は、中州の辺縁部や中央にある比高30cm程度のマウンド部に確認さ

れ、比較的標高が高い部分では「良好」な生育状況、低い部分では「やや不良」や「不良」な生育状況であった。

なお、平成20年度に作成された植生図では、これらのマウンド部にはオギ群落やオオクグ群落が成立していたが、本調査においてはオギやオオクグは確認できなかった。中州中央部は、被災前は一面ヨシ群落であったがこれらは消失していた。

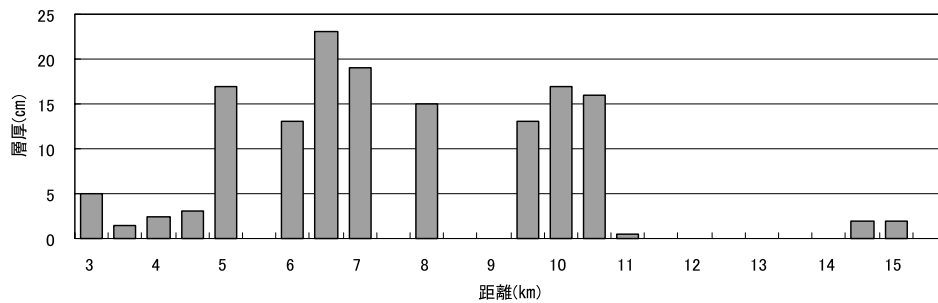
〈図—5〉高水敷の津波堆積物の層厚

概略調査時に調査範囲での津波堆積物を調べたところ、高水敷には津波等による堆積物が広く観察された。その層厚を〈図—5〉に示す。

津波堆積物は、5.0kp～10.5kpまでの左右岸の高水敷

において厚く堆積しており、中でも5.0kp～7.0kpの範囲で厚く、その最大層厚は23cmであった（概略調査時）。津波の来波回数については、グレーディング構造から推定した結果、堆積サイクルは5.0kp～7.0kpの地点で最大4回確認された。

一方、4.5kpより下流では、津波堆積物の層厚は減少していた。これは津波来襲時に、遡上する波と引き波がぶつかり流れが乱された可能性が考えられるが、詳細は不明である。

また、11.0kpより上流では津波堆積物はほとんど確認されなかった。これは、津波の遡上速度が低下し土砂を掃流する力が低下した可能性や、4波の津波のうちいくつかの津波がここまでは到達しなかった可能性などが考えられるが、詳細な原因は不明である。なお、津波堆積物が著しい10.5kpより下流の高水敷は、標高1.0m以下であり、最高潮位より下位であった。

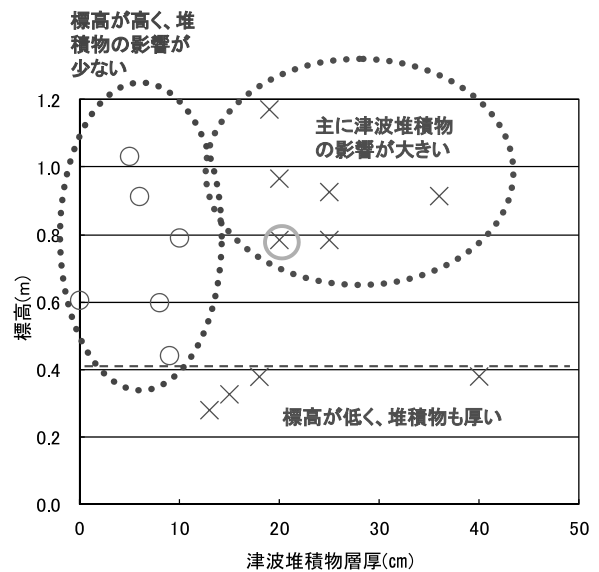
〈図—6〉標高と津波堆積物層厚がヨシに及ぼす影響

2.4kpと6.4kpにおける標高と津波堆積物厚、ヨシの有無の関係を〈図—6〉に整理する。○が新芽の生長がみられる地点、×が見られない地点である。

2.4kp中州では、概ねT.P.0.4m以上であればヨシがみられ、T.P.0.4m以下であればヨシがみられなかった。これは、塩分濃度と堆積物により生長が阻害されていると考えられる。

6.4kp左岸高水敷では、いずれの箇所もT.P.0.4m以上であるものの、ヨシがみられる箇所とみられない箇所があった。T.P.が0.4m以上であるにも関わらず震災後ヨシがみられなかった場所については、津波堆積物が厚い、もしくは震災前のヨシ原地下茎が深い位置に存在しているなどの特徴がみられた。ただし、場所によっては、生育状態は悪いものの、非常に深い位置の地下茎からのヨシの生育がみられるものもあり、地下茎から再生については個体差も大きいと考えられる。

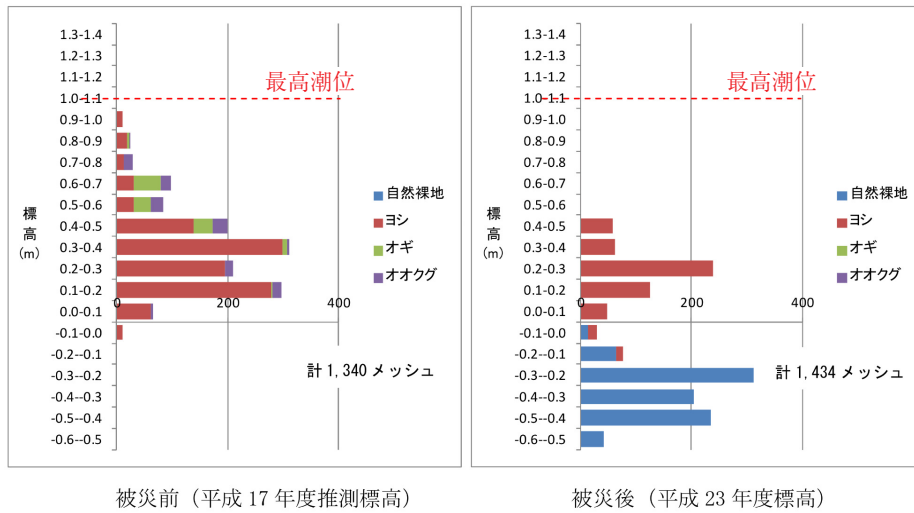
〈図一七〉 2.4kp詳細調査区域における被災前後の標高と植生の関係

植生の成立条件として、地盤高と植生の状況について整理を行った。2.4kp詳細調査区域における被災前後の植生変化について、自然裸地への変化を含めて整理した結果を〈図—7〉に示す。縦軸は標高、横軸は標高ごとの面積（調査範囲に設定した5m×5mメッシュの数）を表している。

被災前の植生は、標高0.0mから0.5mまではヨシ群落が優占していたものの、0.2m以上で塩沼植生群落（オオクグ混り）が混生、0.4m以上でオギ群落が混生、0.6m以上ではヨシ群落より他の植生が優占していた。標高0.0m以下では植生がみられなかった。

被災後に確認された植生は、ヨシ群落のみである。頻度が高い標高は被災前には0.2～0.4m程度であったが、被災後には-0.5～-0.2m程度と0.6～0.7mほど低くなっている。また、高水敷が全体に地盤沈降したと考えれば、面積が大きい標高0.0m付近の植生基盤が消失しており、津波による侵食の影響と推定される。

現在、標高0.0m以上の範囲ではヨシ群落がみられるようになっている。しかし、0.0m以下の範囲では自然

裸地のまま、もしくはヨシが生育していても状況が不良である。今後、2.4kp付近において従来どおりヨシ群落の成立するためには、標高を0.0m以上とする必要があると考える。

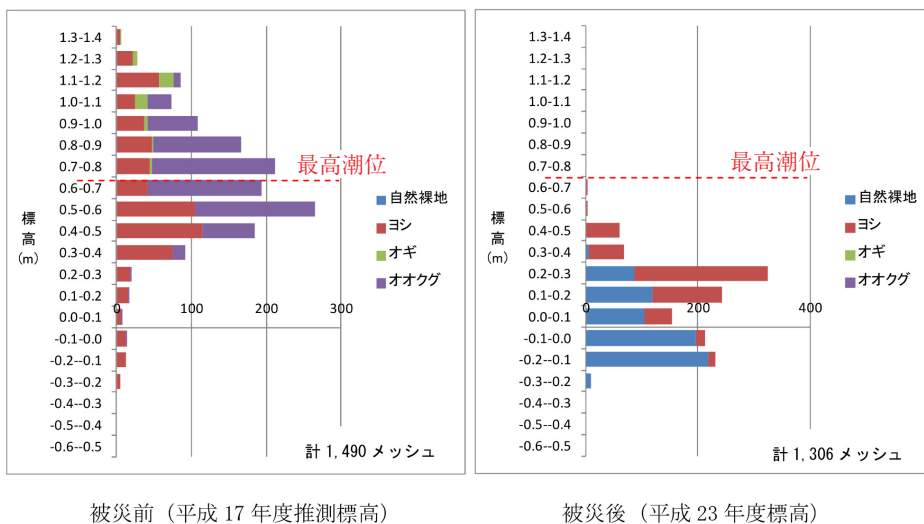
〈図一八〉 6.4kp詳細調査区域における被災前後の標高と植生の関係

同様に、6.4kp詳細調査区域における被災前後の植生変化について自然裸地への変化を含めて整理した結果を〈図一八〉に示す。

被災前の植生は、主にヨシ群落と塩沼植生群落（オオクグ混り）であった。出現標高のピークをみるとヨシ群落は0.4～0.6m、塩沼植生群落は0.5～0.8mとやや塩沼植生群落が高い標高で多く確認されている。標高が1.0m以上となるとオギ群落の割合が高くなっている。震災後に確認された植生は、ヨシ群落だけである。頻度が高い標高は0.2～0.3mであり、2.4kp付近と同様、震災前と異なり標高の頻度分布が二極化していた。

2.4kp同様、0.0m以下の範囲では植生がほとんどみられない。また0.3m以下の範囲ではヨシもまばらかつ生育状況が不良である。しかし、地上部だけでなくヨシの根茎が残存または生育している状況を確認していることから、今後、徐々にではあるが、回復の可能性が考えられる。
