# 道路植栽地の適正な維持管理に関する研究

## Study on appropriate management of road planting area

(研究期間 令和元～2年度)

社会資本マネジメント研究センター 緑化生態研究室 室長 舟久保 敏  
Research Center for Land and Construction Management Head Funakubo Satoshi  
Landscape and Ecology Division 主任研究官 飯塚 康雄  
Senior Researcher Iizuka Yasuo

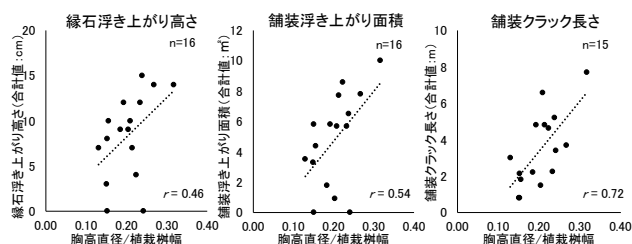
図-1 根上り発生と植栽環境との関係（イチョウ）

根上りの発生は、樹種毎に多少の違いは見られるものの、総じて樹木が大きく成長する一方、植栽空間が狭小である場合に被害が大きくなる傾向が認められた（図-1）。また、根上り対策工の効果として、代表的な①カツラの「根切り+防根シートの設置」、②モミジバフウの「根切り+防根シート+植栽基盤の拡幅」、③ケヤキ「根切り+防根シート+植栽基盤の改良（根上りに有効とされる単粒碎石を主とした基盤材）」の3工法について、対策工を実施後10年程度経過した根上りの再発状況とその原因を以下のとおり整理した（図-2）。
