樹木の根上り対策に関する調査

Research on countermeasures for infrastructure damage by tree roots

環境研究部 緑化生態研究室
Environment Department
Landscape and Ecology Division

(研究期間 平成 18～20 年度)
室長 松江 正彦
Head Masahiko Matsue
主任研究官 飯塚 康雄
Senior Researcher Yasuo Iizuka

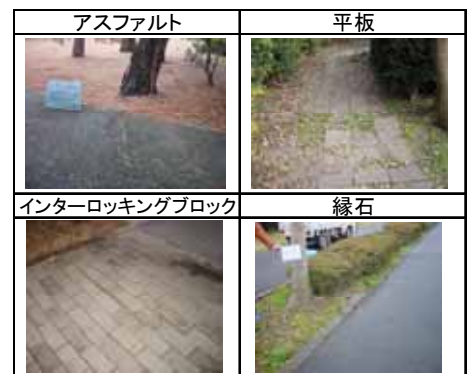
写真 1 構造物被害の状況

被害は、園路端（縁石）から 1 m 以内に植栽された樹木で多く見られた。被害状況は、軽度なひび割れから、舗装材（インターロッキング、平板）や縁石の持ち上げ、舗装材の破壊など、様々な状況であった（写真 1）。特に、舗装材の持ち上げが多く見られた。

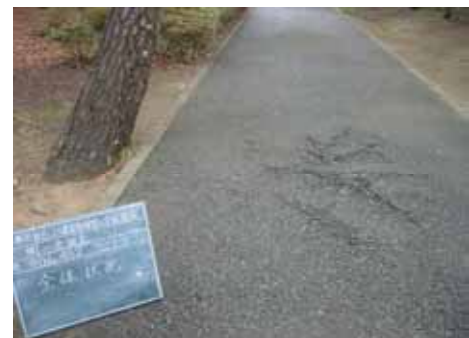
既存木のクロマツは、既に根が張っている状態の上に舗装された状況がみられたことから、構造物への被害は最も

写真 2 クロマツによる被害

頻度が高かった(写真2)。それ以外の樹種では、細根が少なく直根を太く伸ばす特徴のあるセンダン、デイゴ、サワグルミ等で重度の被害が多い傾向があった。サクラ、クスノキ、キョウチクトウ、シンジュでは、構造物の被害は見られるものの、多くの場合、根が構造物の下に入るのではなく、構造物に沿って伸長している傾向が多く見られた。樹木形状は小さい樹木よりも樹高が高い樹木や枝張りが広い樹木に被害が多く見られた。サンプル数が少ないため、樹種毎にみた規格別の被害状況は解析できなかった。

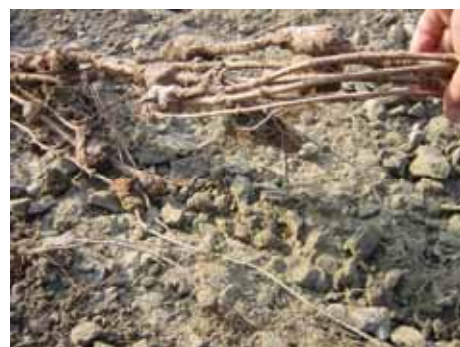
サイクリングロード脇の緑地帯に植栽されている。ほとんどの根は縁石の基礎に突き当たると左右どちらかの方向に屈折するが、稀に縁石の下の砂層に根を伸長させ、さらにサイクリングロードのアスファルトの下層に伸長したものが、アスファルトに亀裂を生じさせたものである。アスファルト下層に伸長した根(0.5~1cm程度の太さ)はある間隔をおいて、部分的に肥大し、直径3cm程度で厚さ1.5~3cm程度の円盤状ないし団子状の塊を作り、これがアスファルトを持ち上げる主要因になっていた(写真3)。

(幹外から 写真3 サクラの根系(団子状の塊) 縁石までは、被害木が72cm、未被害木110cm)の影響が大きいと考えられる。ただし、110cmまで離せば被害が生じないとは断定できない。また、被害木、未被害木のいずれの根も縁石の縁を横に走っているが、縁石下のわずかな隙間に根の伸長可能な軟らかい部分があれば、そこをきっかけにして路盤中に根が侵入する確率が高いと言える。

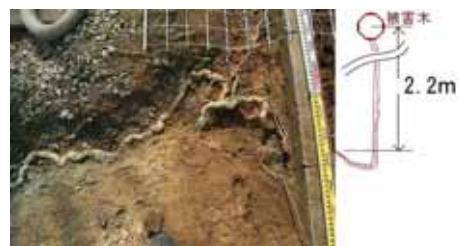
サイクリングロードと園路に挟まれた植樹帯に植栽されている。根系が縁石の下に入り込み、碎石路盤層で屈曲しながら成長し、サイクリングロードのアスファルトを持ち上げて亀裂を生じさせたものである。シンジュの根は、他の樹種の状況と異なり、縦横無尽に広がり、時にはトグロを巻くような形状が確認された(写真4)。

また、縁石や硬い碎石層に突き当たった根が直角に近い角度で屈曲していた状況も見ら

れた。したがって、サクラなどより、さらに路盤への侵入成長の確率が高い可能性が考えられる。

被害の主要因としては、路盤に入った根が伸長生育できる可能性が高いことにより、縁石の下を根が通過したことによるものと考えられる。しかしながら、このよう

な軟らかく屈曲しやすい特徴は、縁石までの距離が近いにもかかわらず縁石を持ち上げるまでの被害はほとんど確認されなかった。このことから、縁石下へ入ってもそこで強引に成長・肥大化して縁石を持ち上げるなどをせず、それを巧みに避けて、条件のよいところで肥大化するような器用で軟らかい根であると考えられる。そのため、縁石下に根が侵入できないようにさえしておけば問題はないと考えられる。

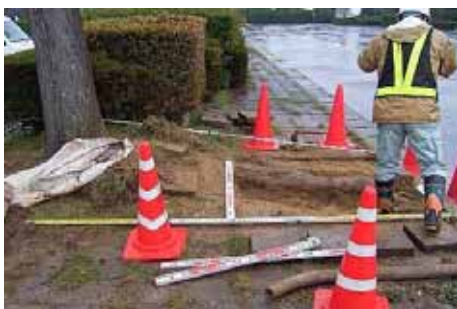
被害木と未被害木は、ともに広い駐車場の歩行者用通路中央部に植栽されているが、未被害木（幹周＝67 cm）と比較して被害木（幹周＝127 cm）は、大きく成長している。さらに、被害木は何らかの理由で太根が表面近く伸長し、肥大化し平板を押し上げて舗装破壊に至っていた（写真5）。

被害木と未被害木を分けた原因として考えられる第一は、被害木の方が成長が著しく、

根もそれに比例して肥大していることがあげられる。そのため、未被害木も将来的には被害木になりうる可能性が高い。また、センダン特有の根の特性である「ゴボウ根」（太根を主体とし、細根が極端に少ない）が、構造物へ大きな被害を及ぼした要因と考えられる。

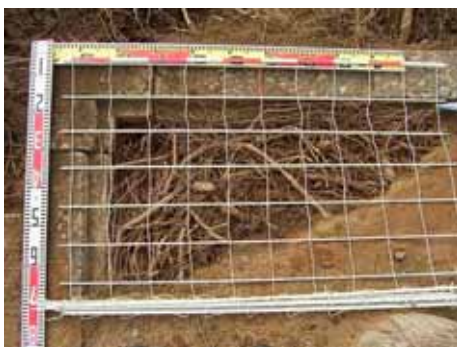
被害木と未被害木は、子供の広場管理棟前のオープンスペースの植栽樹（1.5×1.5m）の中心に植栽され、周辺はすべて洗い出し平板舗装である。肥大したモミジバフウの根が植栽内で過密となり、そこから溢れ出すように縁石下から舗装下へ入り、それらの一部が成長によって縁石や平板を持ち上げたものである。植栽樹と平板の高低差は無く、根で平板が浮き上がっているにもかかわらず平板の視覚的で浮き上がりが目立ちにくいいため、歩行する人がつまずき易い状態になっている。

写真6 モミジバフウの根系

幹周 85 cmの被害木には幅 1.5mの植栽帯が狭すぎ、根が過密となって溢れたことが原因と考えられる（写真6）。したがって、未被害木（幹周 58 cm）も将来的には確実に被害を生じさせることは疑いがない。また、舗装が歩道用であるため、平板を敷き均す路盤（20～40 cmのうち 10 cmの層厚）が軟らかいことが副次的に構造物被害を助長した可能性もある。

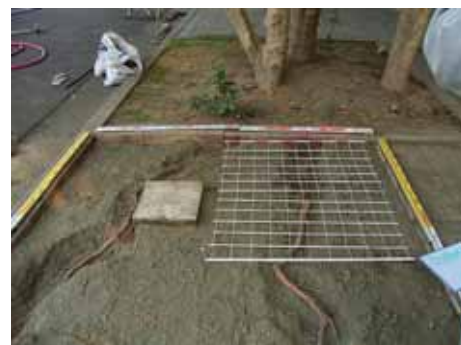
サイクルセンター脇の管理用駐車場内の植栽に植栽されている。植栽から縁石下部を通して出た根が路盤に入り表層に浮き上がるように成長したため、縁石や平板をずらしたものである（写真7）。

植栽内の下層部（20～30 cmの砕石層）は、強い締め固めを受けているため根が表層に偏っている。逆に、舗装下の路盤は

写真7 クロガネモチの根系

（歩道用の舗装であるためか）表層から 30 cmまでは礫を含みながらも根の侵入がギリギリ可能な程度の軟らかさとなっていたため、路盤に侵入した根が十分に成長して舗装に被害を与えたものと考えられる。

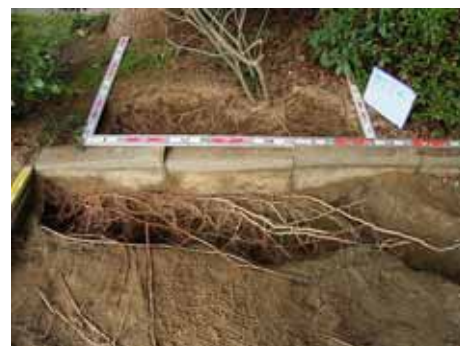
サイクリングロードと駐車場外周にある平板舗装の歩道間に位置する植栽帯に植栽されている。平板舗装部へ続く縁石の下に根が侵入して縁石を押し上げ、路盤に入り成長して平板もずらして被害を与えている。植栽帯には非常に多くの根が発達しており、縁石の下や縁石と縁石の間を通過する根は太くはないものの、多くの本数が確認された（写真8）。

被害の主要因は、樹木の大きさ（根元周 1.95 m）に比較して植栽帯（幅 3m）が狭すぎることに加えて、土壌の 30 cm以下が極めて硬いため、縁石下に根が入り、舗装下の路盤（路盤に侵入した根は十分に成長できる）に侵入したことで

写真8 クスノキの根系
