樹木の根上り対策に関する調査

Research on countermeasures for infrastructure damage by tree roots

環境研究部 緑化生態研究室
Environment Department
Landscape and Ecology Division

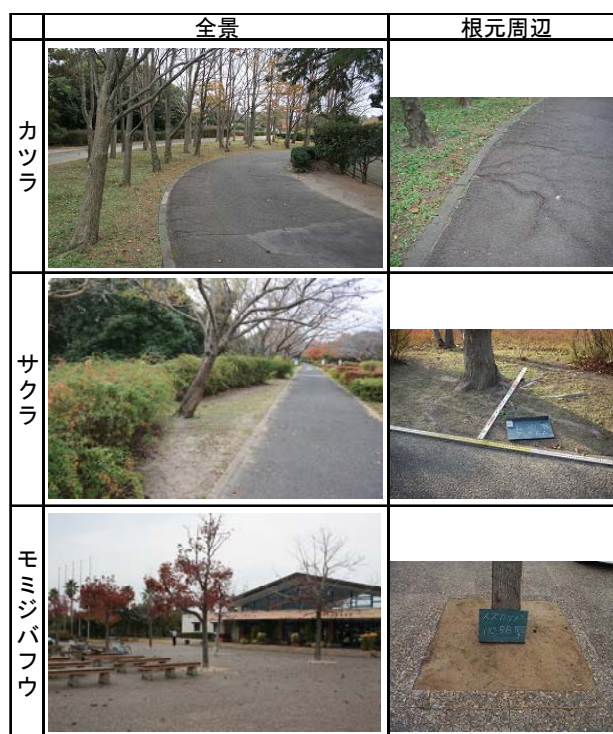
写真 1 試験対象樹木の状況

- 1) 園路脇に植栽され舗装に凹凸を発生させている樹木
 - ①カツラ (動物の森)
 - ②サクラ (西側サイクリングロード脇)
- 2) 植樹柵に植栽され舗装に凹凸を発生させている樹木
 - ③モミジバフウ (子供の広場)

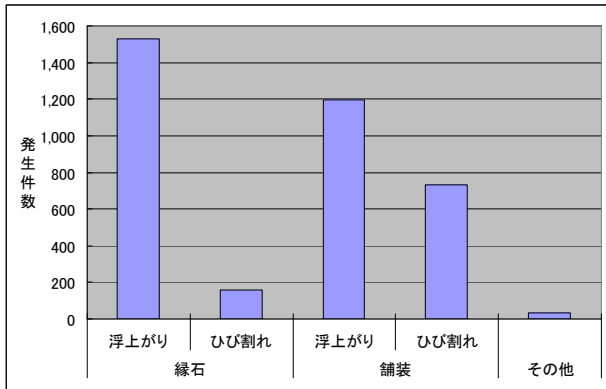
図1 被害形態別の発生件数

被害形態は、縁石の浮上りが最も多く、次いで舗装面の浮上り・舗装面のひび割れ・縁石のひび割れの順となった（図1）。これは、被害の発生順序をそのまま反映した結果といえ、対策としては植樹樹での対応が最も望まれるところである。また、植樹樹の形状別では、連続樹、単独樹で被害率に差はなかった。

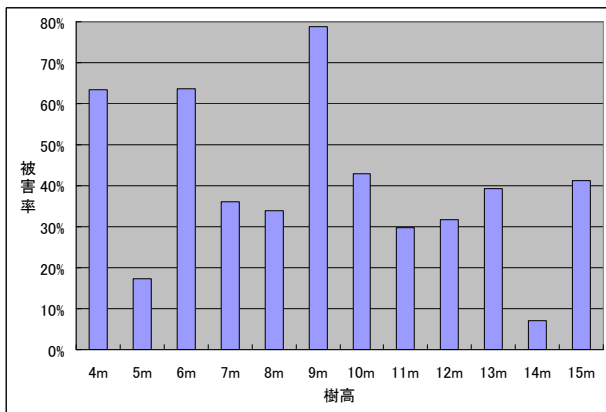
図2 樹高別の被害率（上位7種）

被害率が30%を超えている上位7樹種について、樹高別で比較を行った結果、樹高9mにおける被害率が最も高く、次いで6m、4mの順となった（図2）。幹周別では、0.5mで最も被害率が高く、次いで1.0m、0.9mの順となった（図3）。両者ともに形状が大きくなるにつれて被害率が高くなるという結果ではなく、旺盛な生育段階において根上り被害を発生しやすい傾向が現れていた。

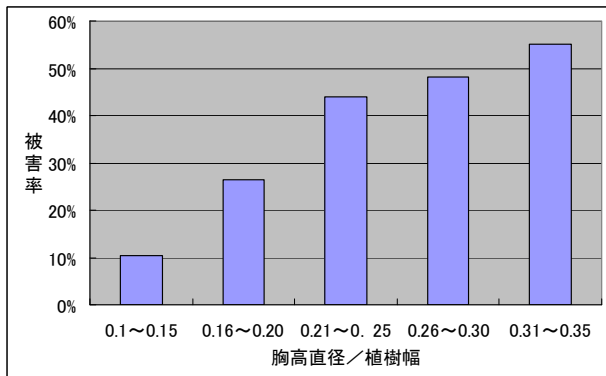
図4 植栽地幅と胸高直径の割合における被害率

被害率が30%を超えている上位7樹種について、植栽地幅（道路の横断方向となる短辺の長さ）に対する胸高直径の割合を算出して被害率を比較した。その結果、植栽地幅に対する胸高直径の割合は、この割合が大きくなるにつれて発生する根上り被害率が高くなっており、この値が0.21以上になると被害率が30%を超えて高くなる傾向が示された（図4）。
