# 台風による倒木被害対策に関する調査

## Research on countermeasures for damages by tree failure in typhoons

環境研究部 緑化生態研究室  
Environment Department  
Landscape and Ecology Division

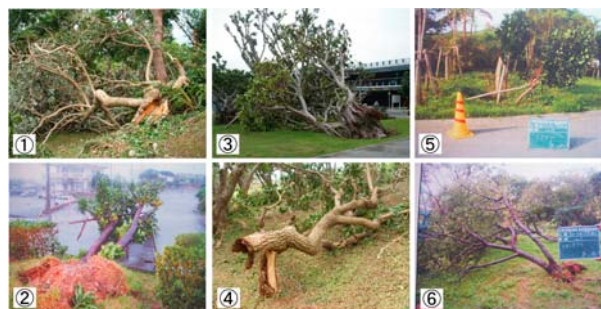
写真 1 倒木に至ると考えられた主な要因

検討の結果、倒木に至る主な要因として「樹勢の悪化」、「根や幹における腐朽の進行」、「支柱の不具合」、「植栽基盤の不良」が考えられた（写真 1）。

- ①樹勢の悪化、幹の腐朽（幹折れしたオオハマボウ）
- ②樹勢の悪化、支柱の不具合（支柱ごと根返りしたフクギ）
- ③根の腐朽（根返りしたインドゴムノキ）
- ④幹の腐朽（幹折れしたアメリカデイゴ）
- ⑤支柱の不具合（支柱結束材がはずれて傾斜したフクギ）
- ⑥植栽基盤の不良（植栽基盤が浅く根返りしたヒカンザクラ）

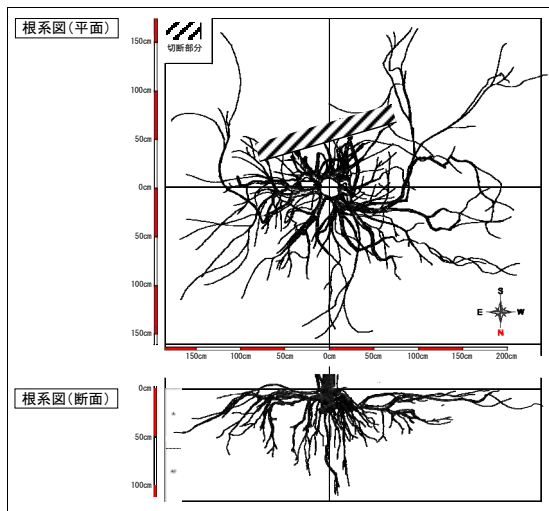
図1 ヒカンザクラの根系

調査の結果、ホウオウボク、ガジュマルの根は浅根性、トックリキワタ、テリハボク、モクマオウの根は深根性、オオバアカテツの根は中間型の形態を有していることが確認された。ヒカンザクラの根は深根性<sup>2)</sup>とされているが、本調査では主根が確認できず、側根の伸長が顕著であった(図1)。過去に移植された可能性が考えられたが、明確な理由は不明であった。

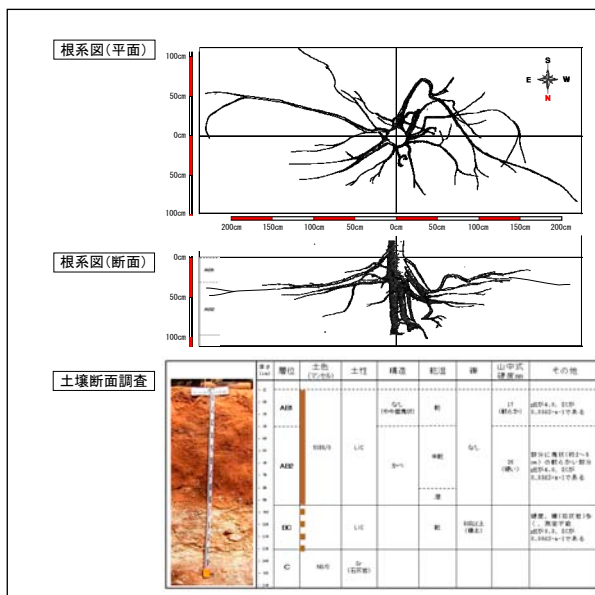
図2 トックリワタの根系比較(左:今帰仁村圃場 右:海洋博公園内)

次に、過年度に実施した海洋博公園における植栽木の根系調査結果<sup>3)</sup>と比較した。圃場のトックリキワタは深さ約1mの琉球石灰岩層まで根を伸長させていたのに対して、圃場よりも有効土層が浅く、移植時に根切りされている海洋博公園のトックリキワタは主根が確認できず、根鉢部の周囲から発生させた側根を面的に伸長させていた(図2)。テリハボクやモクマオウも

同様の傾向であった。したがって、植栽基盤の土壌条件や根切りの有無は、根系の伸長形態に影響を与えているものと推察された。
