樹木の根上り対策に関する調査

Research on countermeasures for infrastructure damage by tree roots

環境研究部 緑化生態研究室
Environment Department
Landscape and Ecology Division

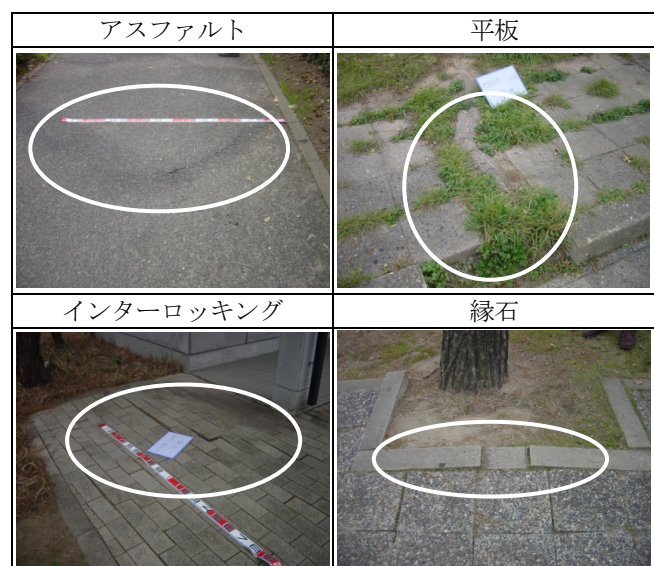
写真1 構造物障害の状況

障害が多く見られたのは、園路端（縁石）から1m以内に植栽された樹木であった。障害状況は、軽度なひび割れから、舗装材（インターロッキング、平板）や縁石の持ち上げなど、様々であった（写真1）。特に、舗装材の持ち上げが多く見られた。

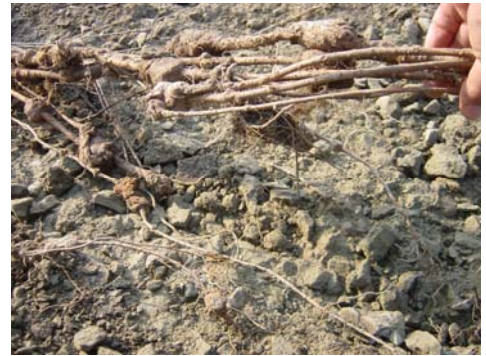
写真2 サクラの根系（団子状の塊）

サイクリングロード脇の緑地帯に植栽されている障害木と非障害木それぞれ1本ずつを対象に根系調査を行った。2本の樹木の根は、どちらも縁石の基礎に当たると左右どちらかの方向に屈曲し縁石の縁に沿って伸長しているが、縁石下のわずかな隙間がある箇所では縁石の下にも根を伸長させ、さらにアスファルト下の路盤中にも根を伸ばしていた。アスファルト下層に伸長した根（0.5～1cm程度の太さ）はある間隔において、部分的に肥大し、直径3cm程度で厚さ1.5～3cm程度の円盤状ないし団

子状の塊を作り、これがアスファルトを持ち上げる主要因になっていた（写真2）。

と1.2mとほぼ同じ大きさの樹木であるが、幹の外周と縁石までの距離は、非障害木は110cmであるのに対して障害木では72cmと近いことが影響していると考えられる。

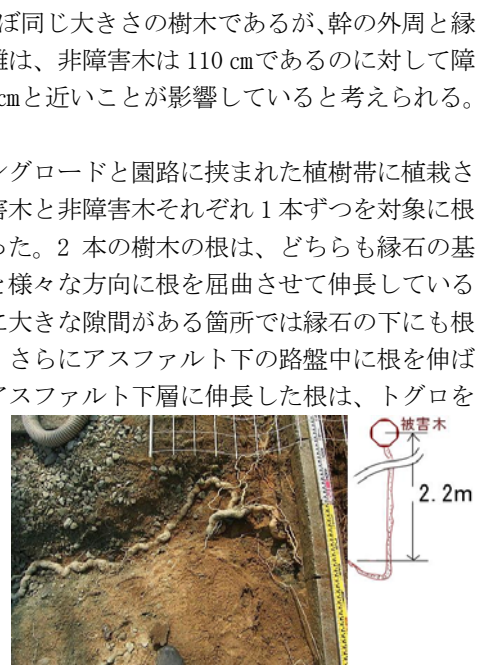
写真3 シンジュの根系（トグロ状）

サイクリングロードと園路に挟まれた植樹帯に植栽されている障害木と非障害木それぞれ1本ずつを対象に根系調査を行った。2本の樹木の根は、どちらも縁石の基礎に当たると様々な方向に根を屈曲させて伸長しているが、縁石下に大きな隙間がある箇所では縁石の下にも根を伸長させ、さらにアスファルト下の路盤中に根を伸ばしていた。アスファルト下層に伸長した根は、トグロを巻くように肥大成長し、これがアスファルトを持ち上げる主要因になっていた（写真3）。

障害木と非障害木の幹周は両者とも0.7m程度で、さらに幹の外周と縁石までの距離も0.7mと同じである。障害の有無を分けたのは、トグロ状の軟らかく屈曲しやすい特徴を有する根が伸長できる十分な隙間が、縁石の下や路盤方向に存在するのにかによる違いと考えられる。

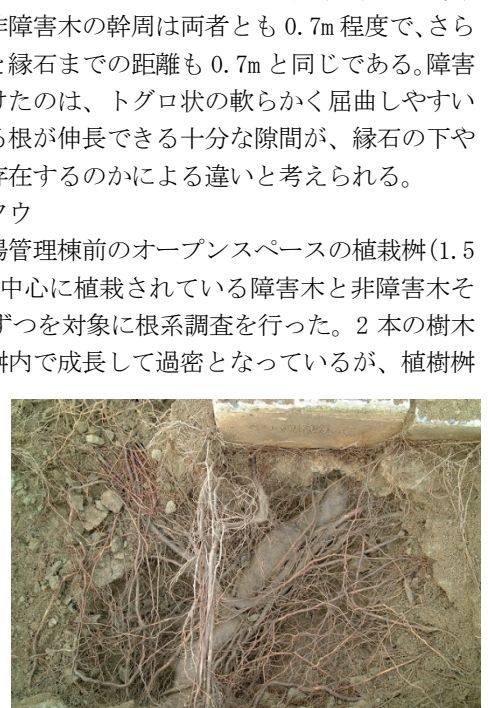
写真4 モミジバフウの根系（太根）

が限界になるとそこから溢れ出すように縁石下から平板舗装の下へ根を伸長させていた。平板舗装下

の路盤に伸長した根は肥大成長して太くなり縁石や平板舗装を持ち上げる要因となっていた（写真4）。

障害木も非障害木も共に同じ大きさの植栽樹の中心に植栽されて構造物までの距離に差異はないが、障害木の幹周が85cmに対して非障害木の幹周は58cmと小さい。この成長の違いが根上り発生の有無に影響したものと考えられる。

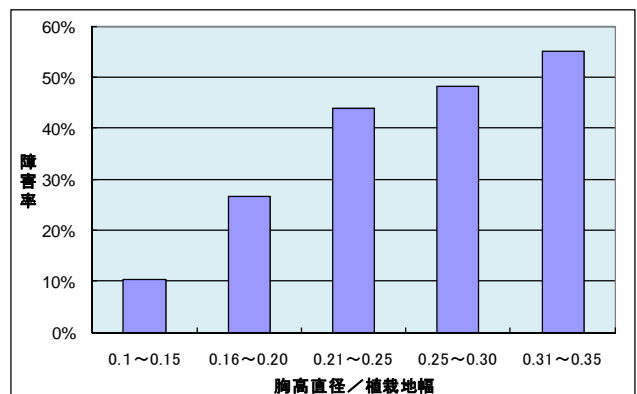
図1 植栽地幅と胸高直径の割合における障害率

障害率が30%を超えている上位7樹種について、植栽地幅（道路の横断方向となる短辺の長さ）に対する胸高直径の割合を算出して障害率を比較した。その結果、植栽地幅に対する胸高直径の割合は、この割合が大きくなるにつれて発生する根上り障害率が高くなっており、この値が0.21以上になると障害率が30%を超えて高くなる傾向が示された（図1）。

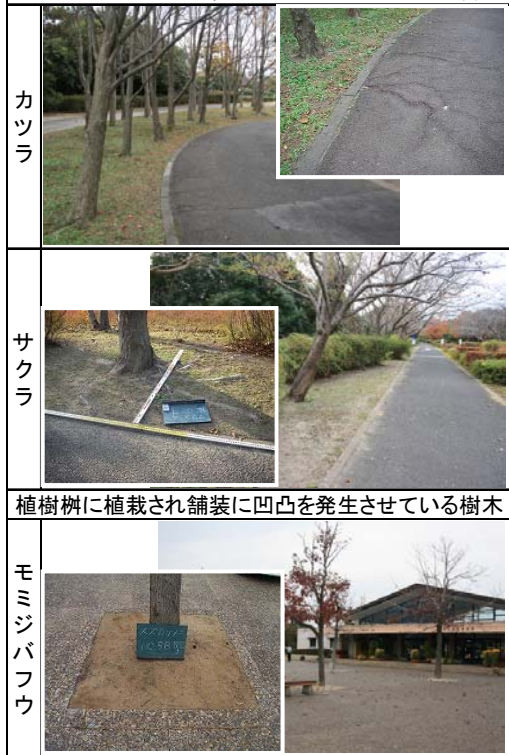
写真5 根上り対策試験の対象木

園路脇に植栽され舗装に凹凸を発生させている樹木
