# 国土技術政策総合研究所資料

February 2018

下水道圧送管路における硫酸腐食箇所の効率的な調査技術導入ガイドライン(案)

Guideline for Introducing an Efficient Survey Technology for Force Main Damaged by Sulfuric Acid Corrosion

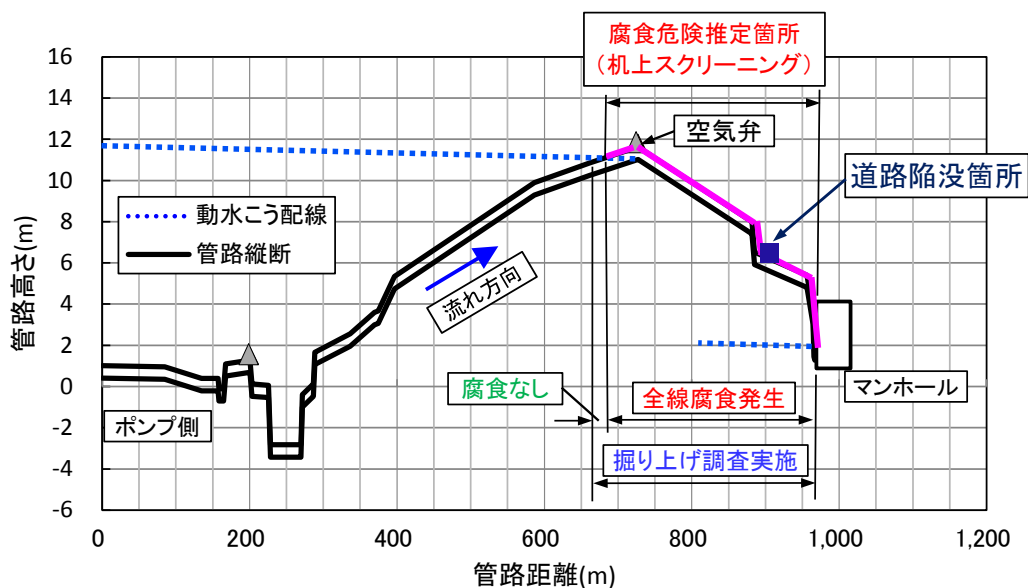
図 2-7 事故事例と腐食危険推定箇所の照合 (D市での検討事例)

本管路では、供用開始（1989年）から僅か10年後（1999年）に道路陥没が発生しており、陥没箇所は腐食危険推定箇所と一致した。またD市では、道路陥没発生後に約300mの範囲で管路を掘り上げて管内面の腐食状況を確認している。その結果、机上スクリーニングにより抽出された腐食危険推定範囲全線（管内面防食方法はモルタルライニング）が実際に腐食しており、机上スクリーニングによる腐食危険推定箇所の抽出が正しくできていることを確認した（写真2-2参照）。

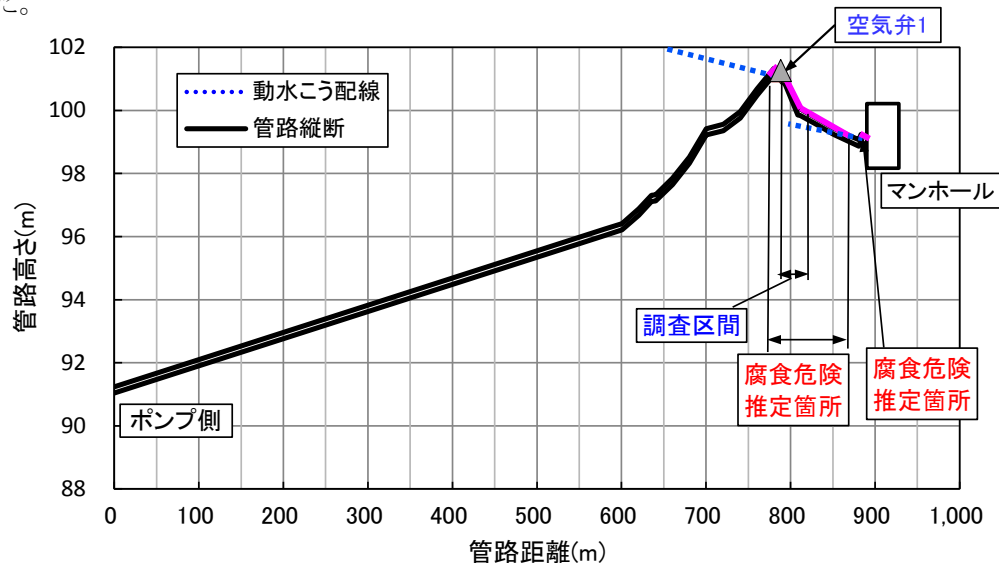
図 2-9 机上スクリーニングによる腐食危険推定箇所の抽出（I 流域下水道）

検討を行った管路の管路縦断図を図 2-9 に示す。机上スクリーニングを行った結果、管路縦断頂上部から吐出し先マンホールまでの約 120m のほとんどの範囲が、管路の位置（高さ）が動水こう配線より高く、空気弁も設置されているため、腐食危険推定箇所と判断した。そこで、空気弁 1 から本調査機器を挿入し、空気弁の下流側約 30m の範囲を対象に調査を行った。

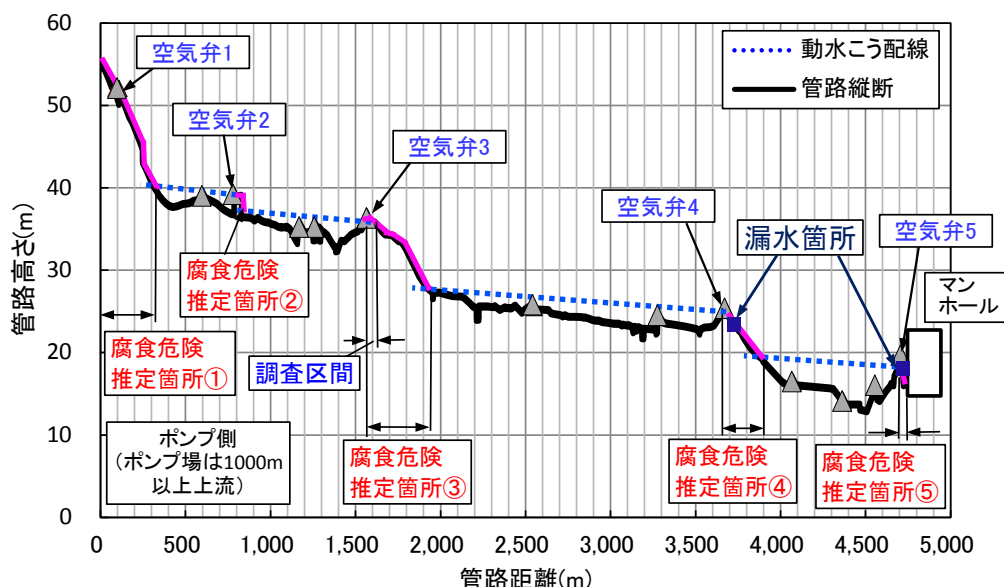
図2-11 机上スクリーニングによる腐食危険推定箇所の抽出 (K市)

K市の圧送管路（図2-11参照）を対象に机上スクリーニングを行った結果、図中のピンク色で示す5箇所で管路の位置（高さ）が動水こう配線より高く、空気弁も設置されているため、腐食危険推定箇所と判断した。腐食危険推定箇所④、⑤では過去に漏水事故が発生しており、布設替え等が実施されているため、空気弁3（空気弁下流側約30mの範囲）を対象に、本調査機器を用いた視覚調査を行った。

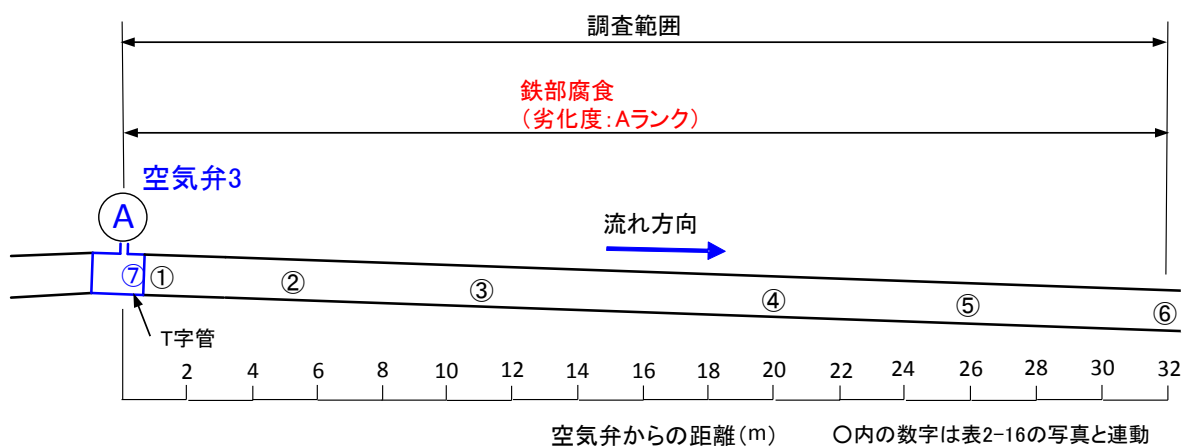
- ① 圧送管路の劣化度を表 2-15 に示すようにランク分けできた。
- ② 空気弁 3 の下流側は、視覚調査を行った 32m の全線にわたって鉄部が腐食しており、劣化度 A ランクであった。空気弁 3 からの距離による劣化度の違いは見られなかった。

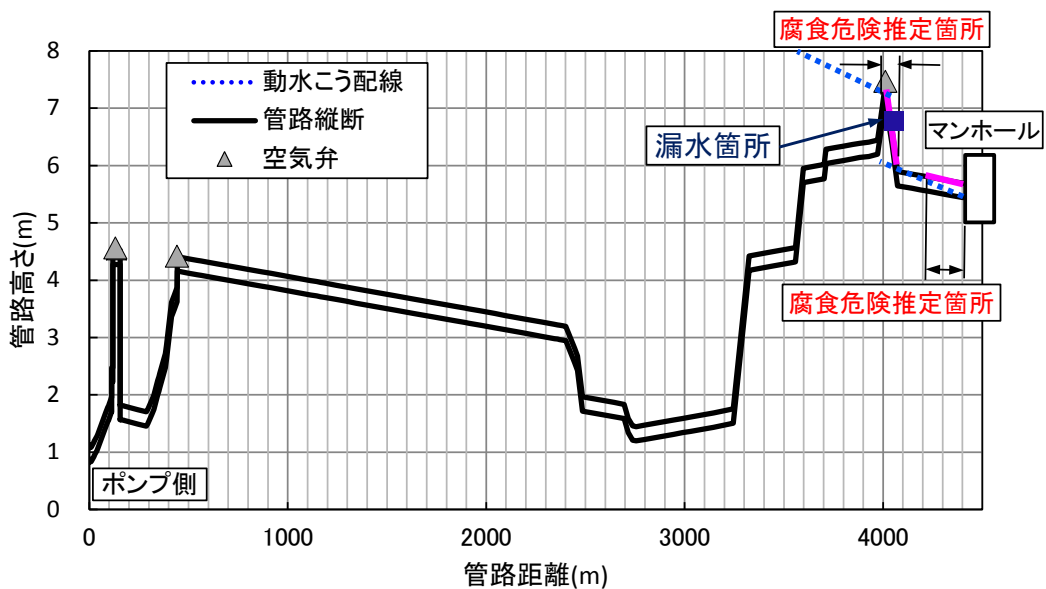
図 3.1-1 事故事例と腐食危険推定箇所との照合

- ①本管路で腐食危険推定箇所として抽出されるのは、ピンク色で示された区間となる。
- ②腐食危険推定箇所の管路縦断頂上部には空気弁が設置されており、新鮮な空気が供給される環境になっていた。
- ③漏水は、腐食危険推定箇所で発生していた。

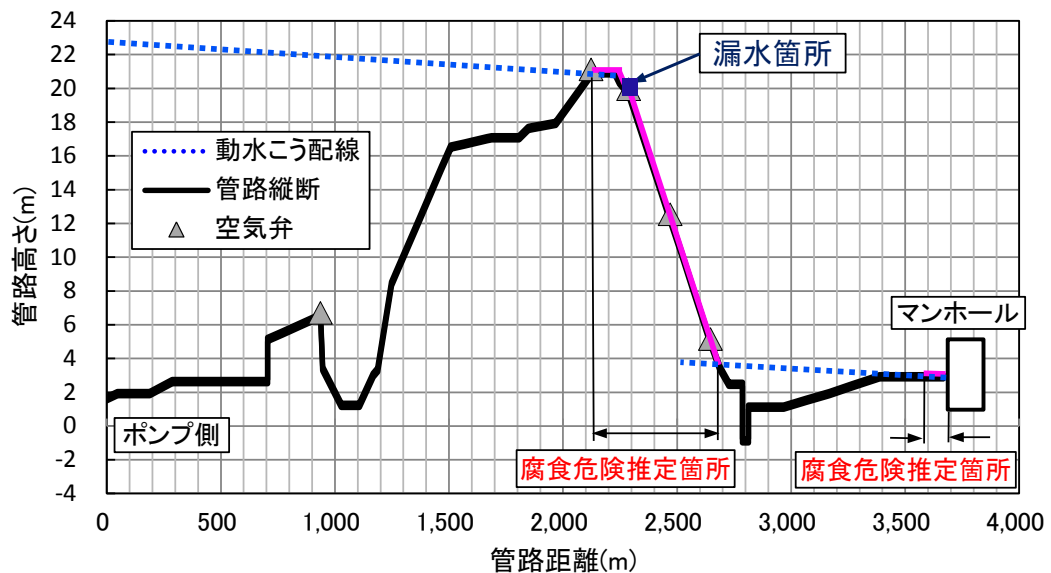
図 3.2-1 事故事例と腐食危険推定箇所との照合

- ①本管路で腐食危険推定箇所として抽出されるのは、ピンク色で示された区間となる。
- ②腐食危険推定箇所では、管路縦断頂上部を含めて空気弁が 4 個設置されており、新鮮な空気が供給される環境になっていた。
- ③漏水は、腐食危険推定箇所で発生していた。

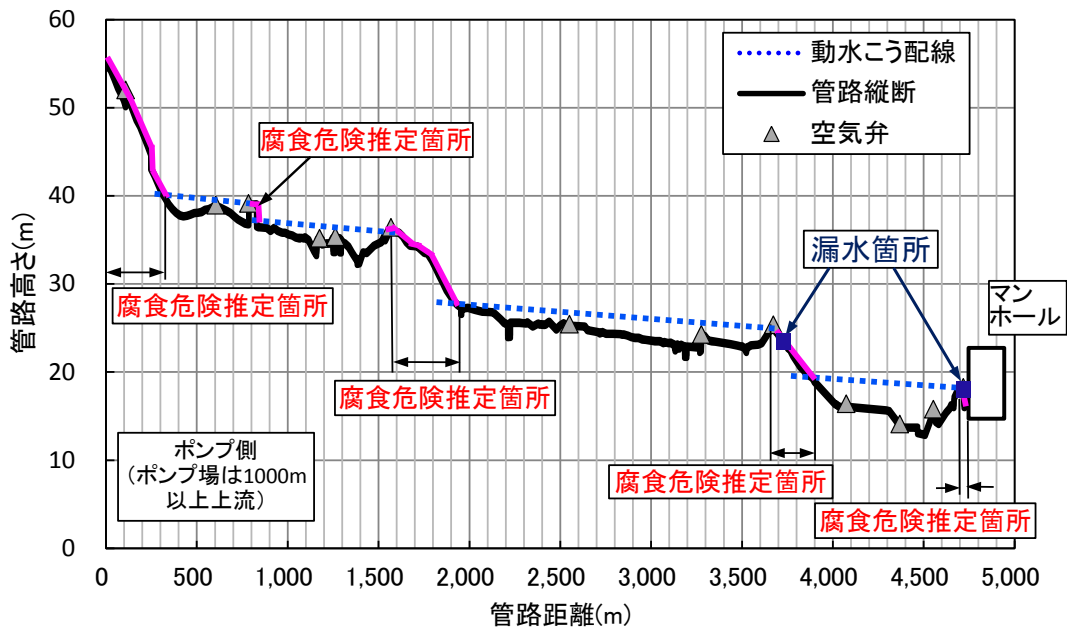
図 3.3-1 事故事例と腐食危険推定箇所との照合

- ①本管路で腐食危険推定箇所として抽出されるのは、ピンク色で示された区間となる。
- ②腐食危険推定箇所は吐出し先も含めて 5 箇所あるが、その全ての箇所に空気弁が設置されており、新鮮な空気が供給される環境になっていた。
- ③2 箇所の漏水は、いずれも腐食危険推定箇所が発生していた。

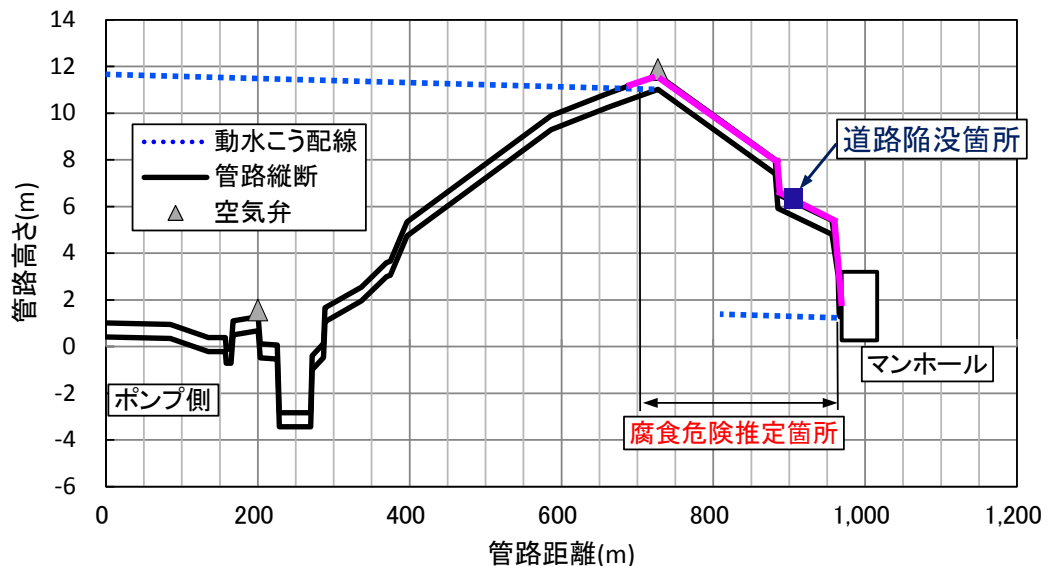
図 3.4-1 事故事例と腐食危険推定箇所との照合

- ①本管路で腐食危険推定箇所として抽出されるのは、ピンク色で示された区間となる。
- ②腐食危険推定箇所の管路縦断頂上部には空気弁が設置されており、新鮮な空気が供給される環境になっていた。
- ③道路陥没は、腐食危険推定箇所で発生していた。

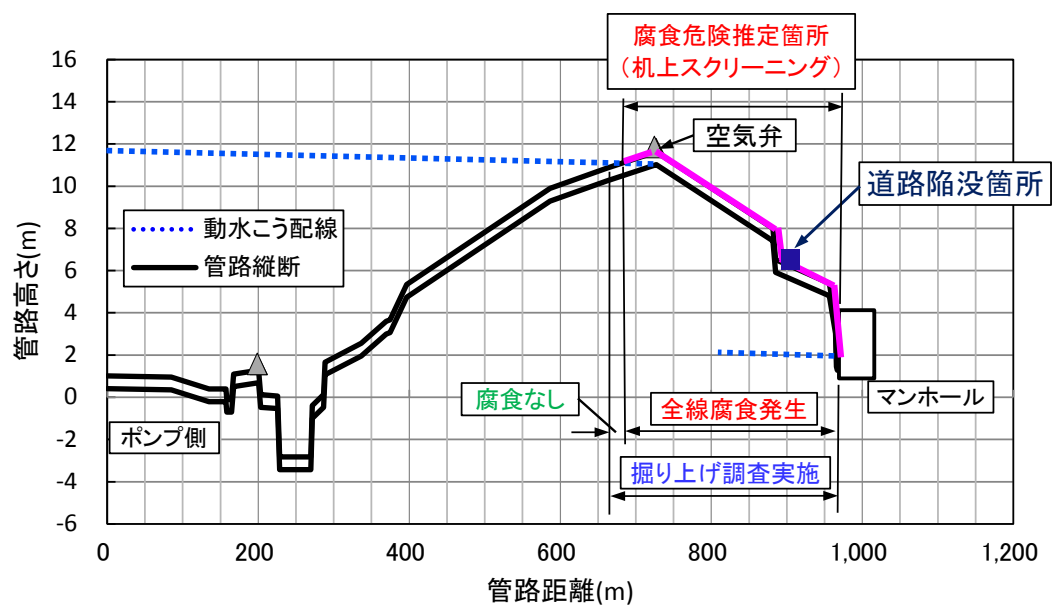
図3.4-2 掘り上げ管の腐食状況と腐食危険推定箇所との照合

- ①空気弁の上流30m～吐出し先マンホールの区間については、全線にわたって鉄部腐食が  
発生しており、管頂側に穴が開いているものも多々あった（写真3.4-1参照）。
- ②一方、空気弁から30m以上上流の区間についてはモルタルライニング、鉄部とも腐食は見  
られず健全であった。
- ③図3.4-2に示すように、机上スクリーニングでは空気弁上流30mから下流側の全線を腐食  
危険推定箇所と抽出しており、腐食危険推定箇所と実際の腐食発生箇所とはほぼ一致して  
いた。

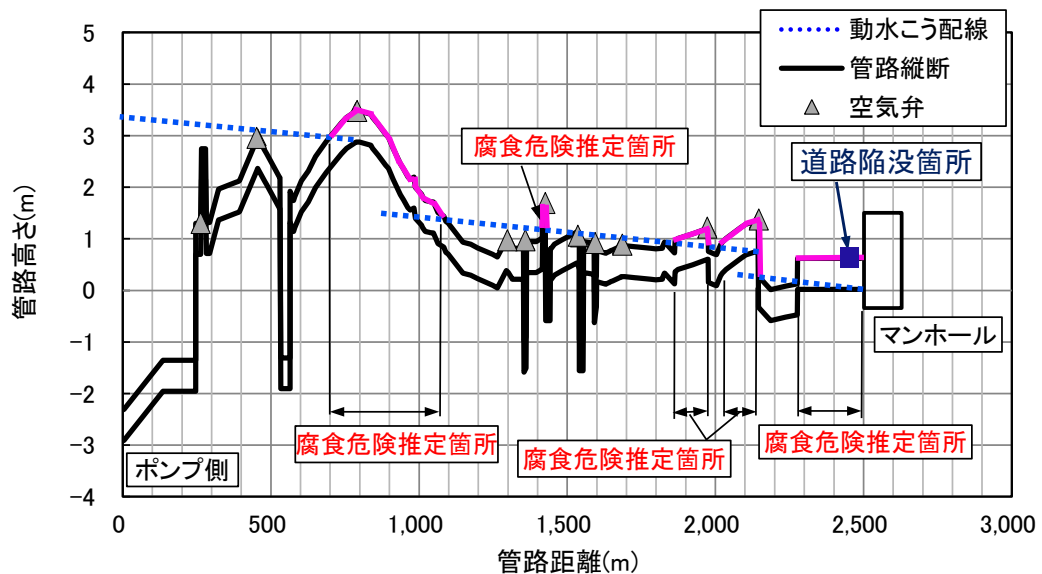
図 3.5-1 事件事例と腐食危険推定箇所との照合

- ①本管路で腐食危険推定箇所として抽出されるのは、ピンク色で示された区間となる。
- ②腐食危険推定箇所が吐出し先も含めて 5 箇所あるが、吐出し先を除く 4 箇所に空気弁が設置されており、新鮮な空気が供給される環境になっていた。
- ③本管路は管径が 600mm と比較的大きく、吐出し先マンホールの上流側は 200m 以上の区間で非満流になり、腐食危険推定箇所として抽出される。
- ④道路陥没が発生したのは吐出し先の周辺であり、腐食危険推定箇所と一致していた。

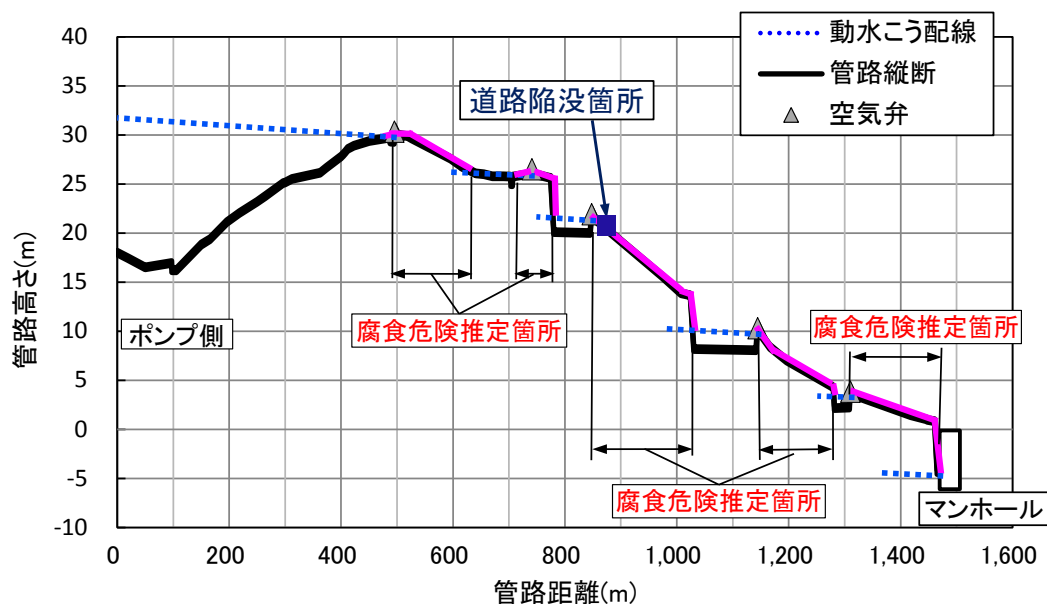
図 3.6-1 事件事例と腐食危険推定箇所との照合

- ①本管路で腐食危険推定箇所として抽出されるのは、ピンク色で示された区間となる。
- ②腐食危険推定箇所は吐出し先も含めて 5 箇所あるが、その全ての箇所に空気弁が設置されており、新鮮な空気が供給される環境になっていた。
- ③道路陥没は、腐食危険推定箇所で発生していた。

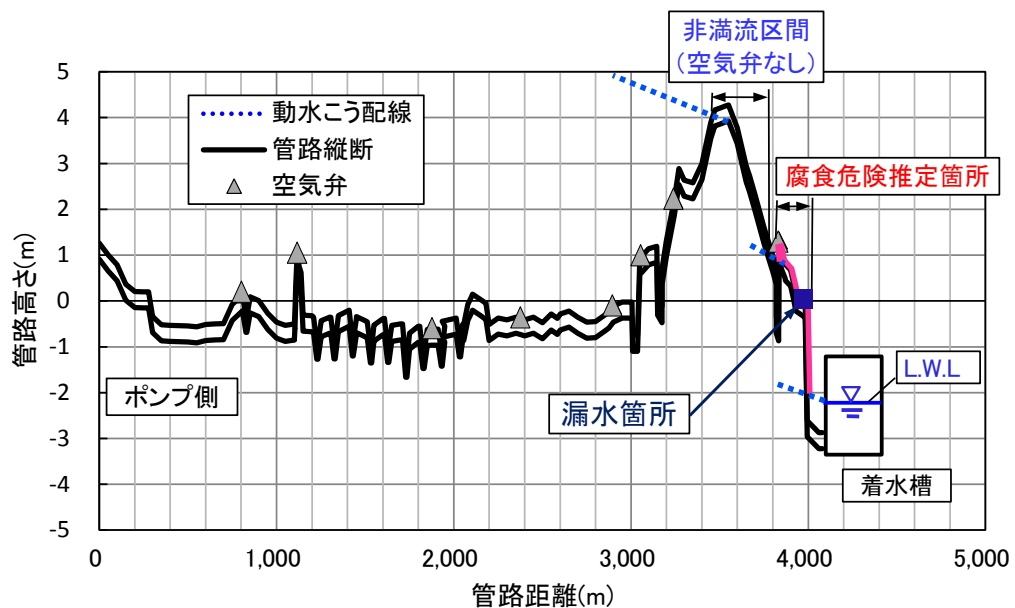
図 3.7-1 事件事例と腐食危険推定箇所との照合

- ①本管路で腐食危険推定箇所として抽出されるのは、ピンク色で示された区間となる。
- ②管路の位置(高さ)が動水こう配線より高い箇所が2箇所ある。その内の1箇所には空気弁が設置されており、新鮮な空気が供給される環境であった。
- ③他の1箇所(管路縦断頂上部周辺)には空気弁が設置されておらず、新鮮な空気が供給される環境にはない。そのため、硫酸腐食が進行している可能性は低いと判断した。
- ④漏水は、腐食危険推定箇所で発生していた。

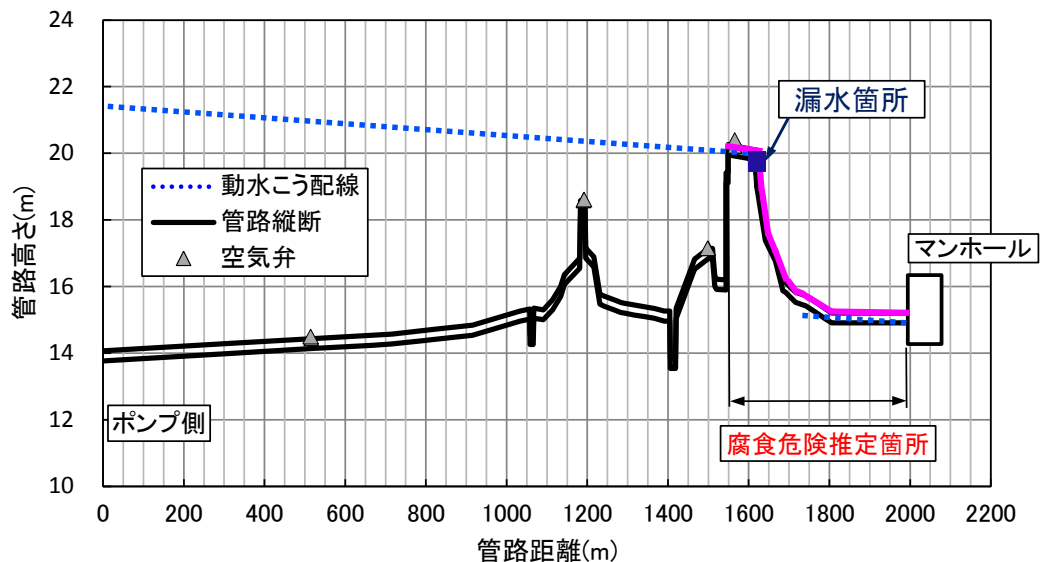
図 3.8-1 事故事例と腐食危険推定箇所との照合

- ①本管路で腐食危険推定箇所として抽出されるのは、ピンク色で示された区間となる。
- ②腐食危険推定箇所の管路縦断頂上部には空気弁が設置されており、新鮮な空気が供給される環境になっていた。
- ③漏水は、腐食危険推定箇所が発生していた。

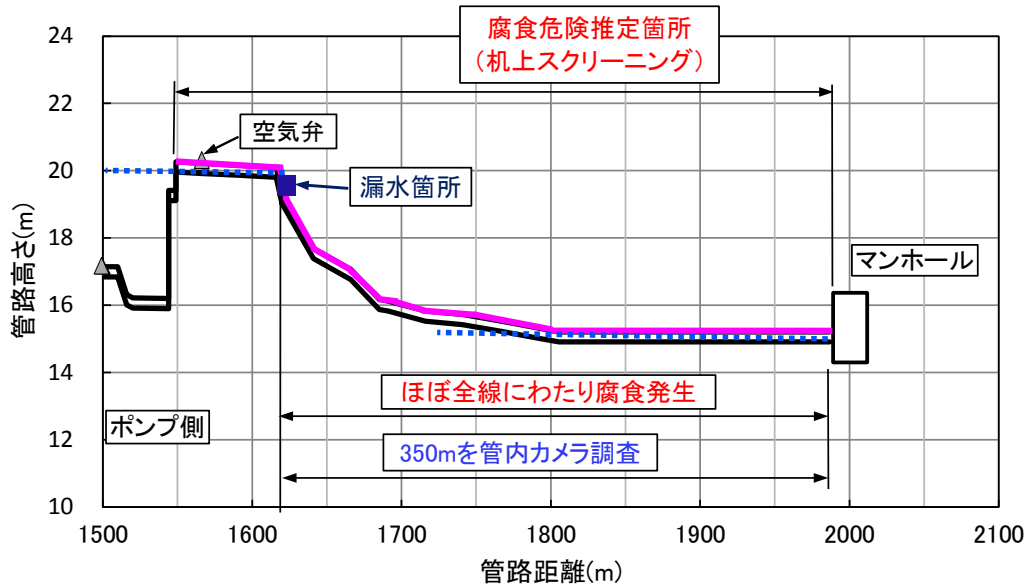
図 3.8-2 管内カメラ調査結果

- ①管内カメラ調査を行った 350m の区間で、ほぼ全線にわたって腐食が確認された。(写真 3.8-1 参照)。
- ②机上スクリーニングでは、管内カメラ調査を行った全ての区間を腐食危険推定箇所として抽出しており、腐食危険推定箇所と実際の腐食発生箇所とは一致していた。

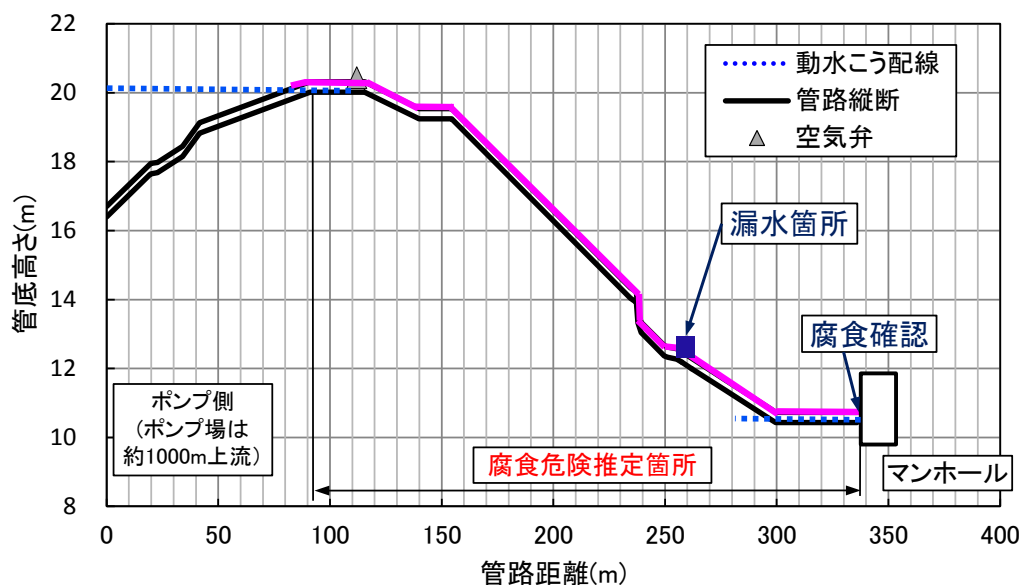
図 3.9-1 事故事例と腐食危険推定箇所との照合

- ①本管路で腐食危険推定箇所として抽出されるのは、ピンク色で示された区間となる。
- ②腐食危険推定箇所の管路縦断頂上部には空気弁が設置されており、新鮮な空気が供給される環境になっていた。
- ③漏水は、腐食危険推定箇所で発生していた。
- ④吐出し先周辺でも腐食が確認されており、腐食危険推定箇所と一致していた。

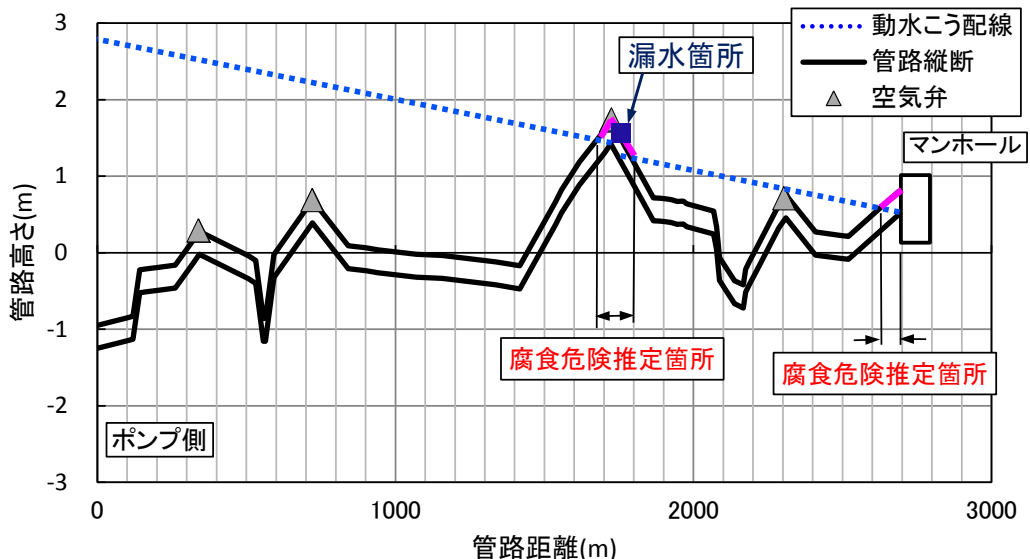
図 3.10-1 事件事例と腐食危険推定箇所との照合

- ①本管路で腐食危険推定箇所として抽出されるのは、ピンク色で示された区間となる。
- ②腐食危険推定箇所の管路縦断頂上部には空気弁が設置されており、新鮮な空気が供給される環境になっていた。
- ③漏水は、腐食危険推定箇所で発生していた。

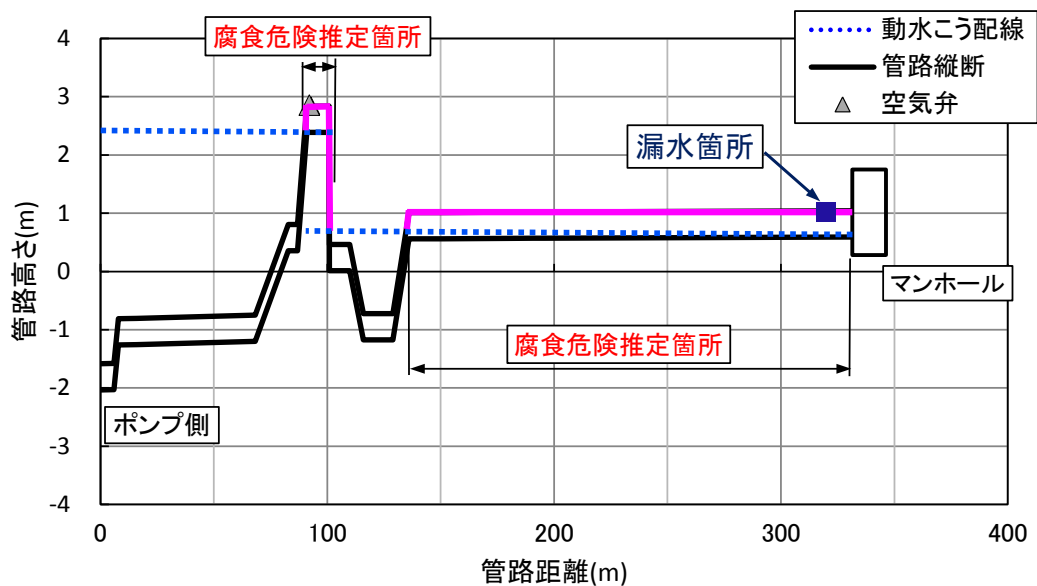
図 3.11-1 事故事例と腐食危険推定箇所との照合

- ①本管路で腐食危険推定箇所として抽出されるのは、ピンク色で示された区間となる。
- ②腐食危険推定箇所は吐出し先も含めて 2 箇所あり、吐出し先を除く 1 箇所には空気弁が設置されており、新鮮な空気が供給される環境になっていた。
- ③本管路は管径が 450mm と比較的大きく、吐出し先マンホールの上流側は 200m 以上の区間で非満流になり、腐食危険推定箇所として抽出される。
- ④漏水が発生したのは吐出し先の周辺であり、腐食危険推定箇所と一致していた。

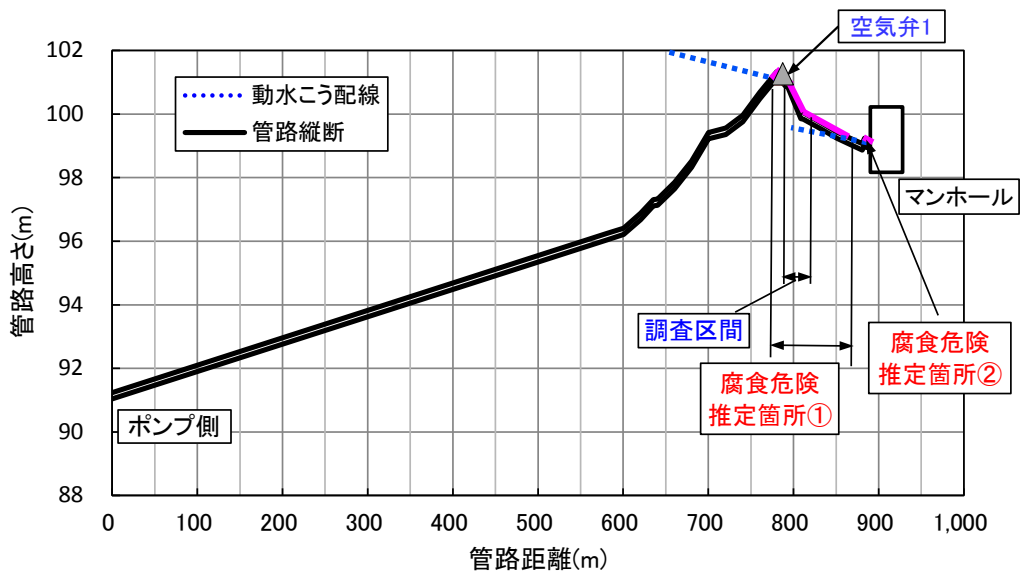
図 3.1-1 机上スクリーニングによる腐食危険推定箇所の抽出

- ①本管路で腐食危険推定箇所として抽出されるのは、ピンク色で示された2区間となる。
- ②腐食危険推定箇所①では、管路縦断頂上部付近に空気弁1が設置されており、新鮮な空気が供給される環境になっていた。
- ③腐食危険推定箇所②は吐出し先で、マンホールから上流側の数 m の範囲で腐食の可能性がある。

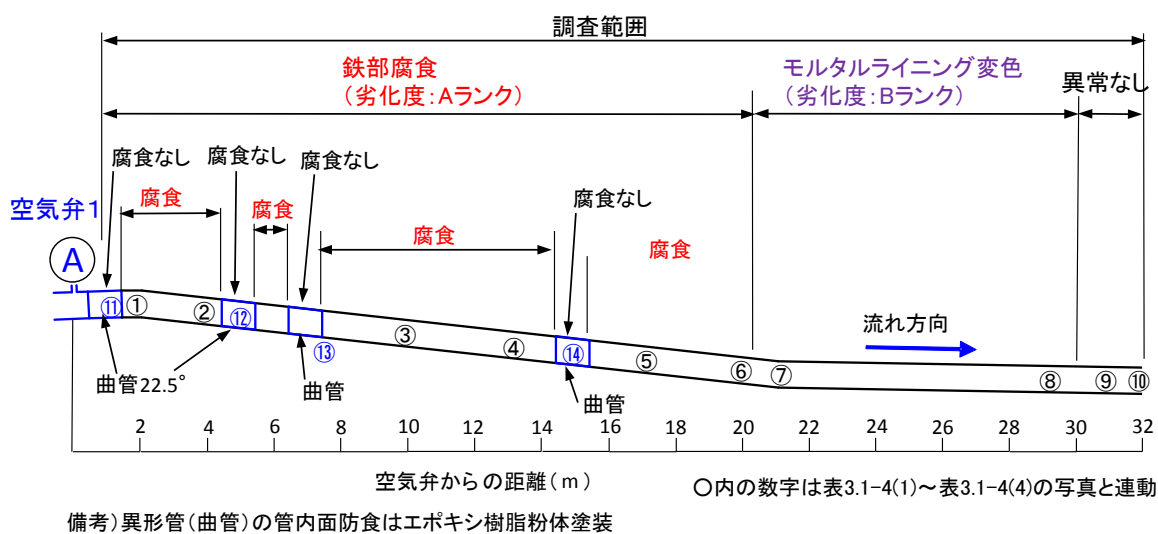
図 3.1-2 調査範囲と劣化度

- ① 圧送管路の劣化度を表 3.1-3 に示すように 3 つにランク分けできた。
- ② 20m 付近を境に劣化度が変わった理由として、この地点で管路こう配が緩くなっており、ポンプ運転状況（例えば 2 台運転時）によっては 20m から下流側は一時的に満流状態になることがあり、鉄部腐食には至らなかったと推測される。
- ③ 直管（モルタルライニング）に鉄部腐食が発生していた A ランクの区間に、曲管（エポキシ樹脂粉体塗装）が 4 個布設されていたが、いずれも管内面は腐食しておらず健全であった。

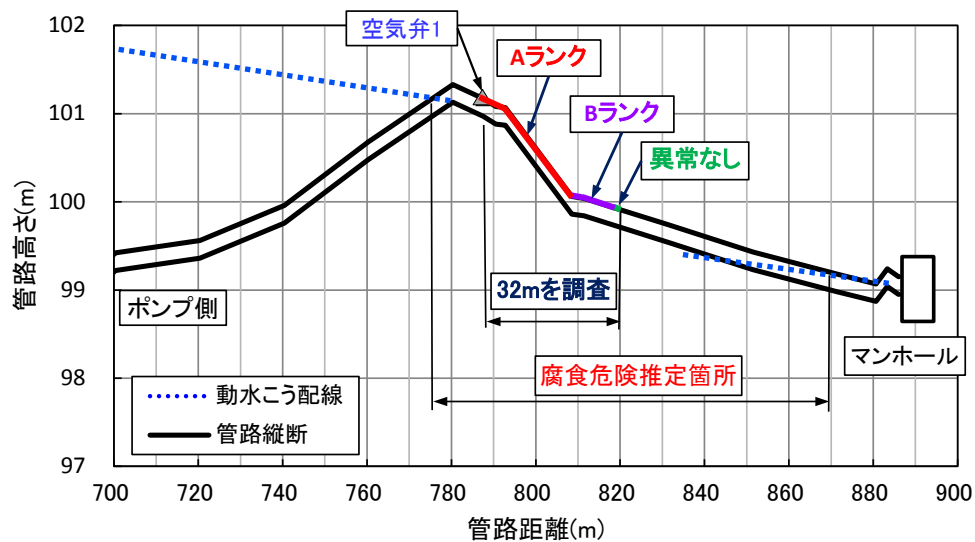
図 3.1-3 机上スクリーニングと調査結果との比較

- ①机上スクリーニングで腐食危険推定箇所と判断した空気弁 1 の下流側で、実際に激しい鉄部腐食が確認された。
- ②机上スクリーニングでは空気弁 1 の下流側 80m を腐食危険推定箇所と判断したが、調査の結果 30m の範囲で実際に腐食（A ランク及び B ランク）が発生していた。
- ③机上スクリーニングでは、安全を考慮して広い範囲が腐食危険推定箇所として判断されるよう条件を設定しており、想定通りの結果であった。

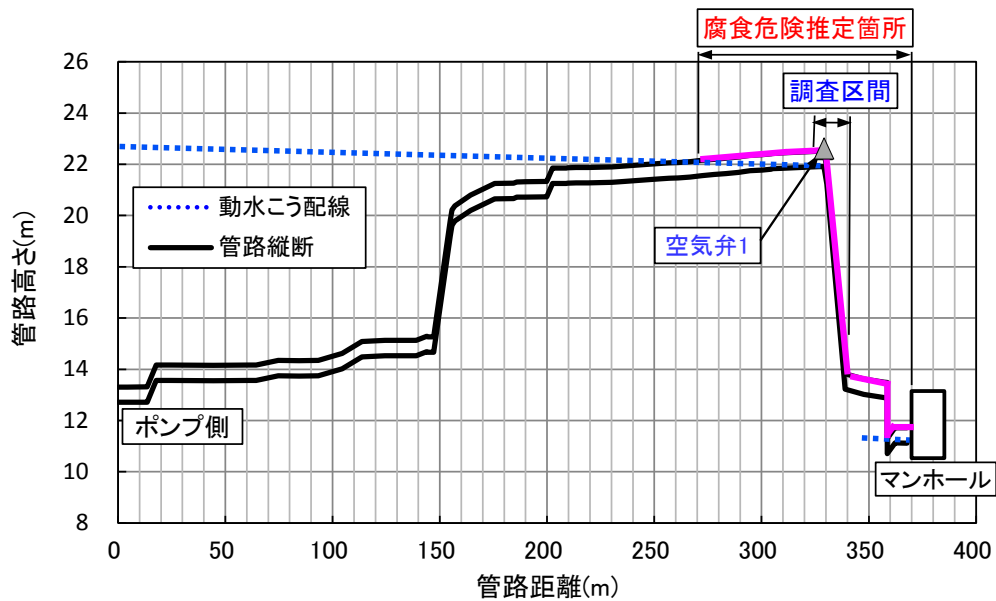
図 3.2-1 机上スクリーニングによる腐食危険推定箇所の抽出

- ①本管路で腐食危険推定箇所として抽出されるのは、ピンク色で示された区間となる。
- ②腐食危険推定箇所には管路縦断頂上部付近に空気弁 1 が設置されており、新鮮な空気が供給される環境になっていた。
- ③空気弁 1 の上流側 60m～吐出し先マンホールまでの約 100m の区間は、全線が腐食危険推定箇所になる。

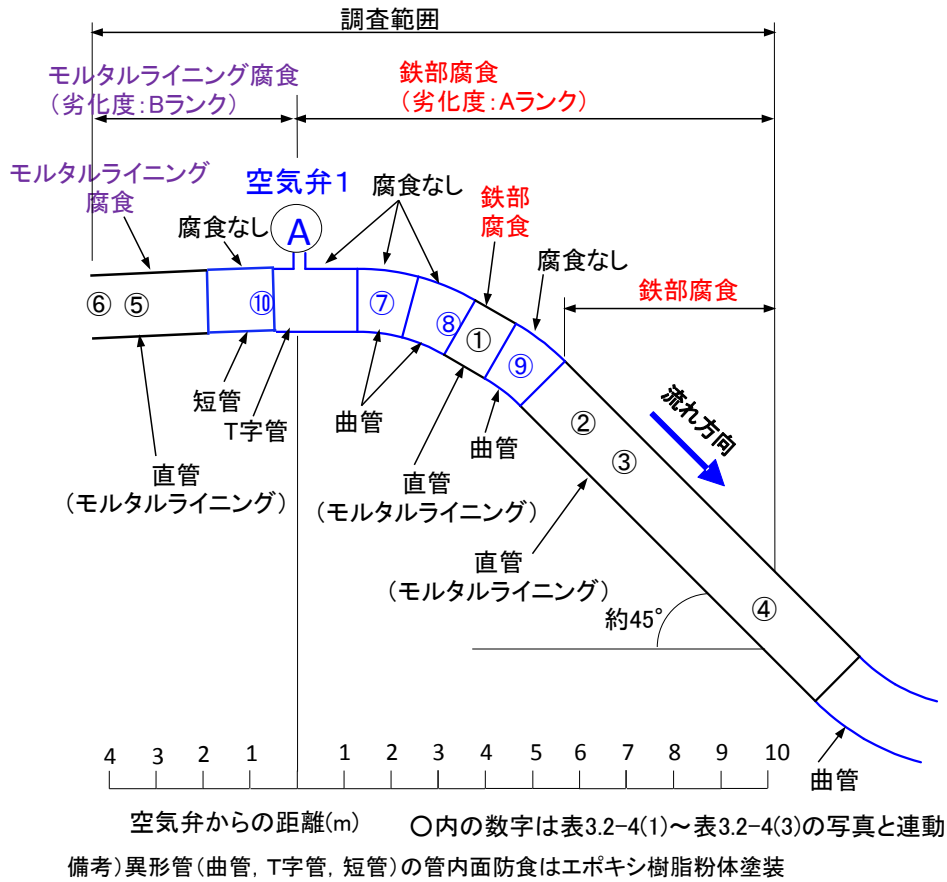
図 3.2-2 調査範囲と劣化度

③直管（モルタルライニング）に鉄部腐食が発生していたAランクの区間に、異形管（エポキシ樹脂粉体塗装）が計4個（曲管3個，T字管1個）布設されていたが、いずれも管内面は腐食しておらず健全であった。

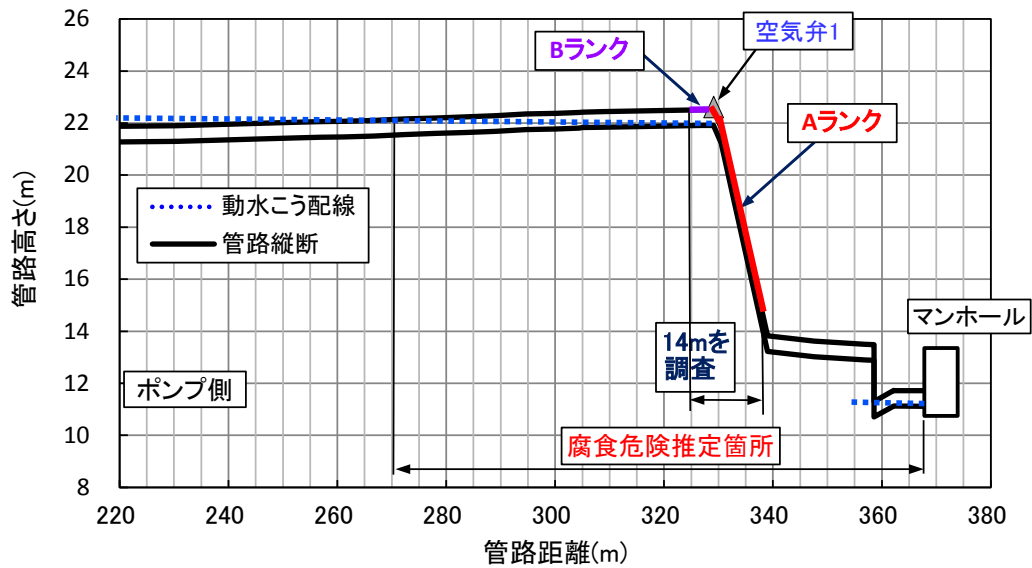
図 3.2-3 机上スクリーニングと調査結果との比較

- ①机上スクリーニングで腐食危険推定箇所と判断した空気弁 1 の周辺で、実際に管内面に腐食 (A ランク及び B ランク) が発生していた。
- ②空気弁の下流側では、調査範囲の全線にわたって鉄部が腐食しており、その下流側も同様に腐食している可能性が高いと推測される。

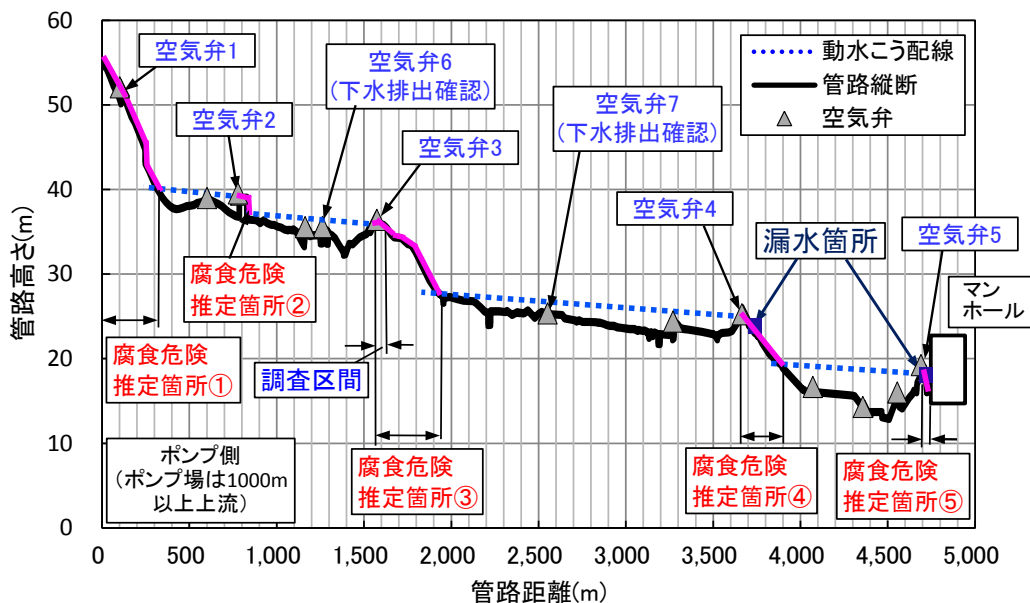
図 3.3-1 机上スクリーニングによる腐食危険推定箇所の抽出

- ①本管路で腐食危険推定箇所として抽出されるのは、ピンク色で示された区間となる。
- ②腐食危険推定箇所は吐出し先も含めて 5 箇所あるが、その全ての箇所に空気弁が設置されており、新鮮な空気が供給される環境になっていた。
- ③過去に発生した 2 箇所の漏水は、いずれも腐食危険推定箇所と一致していた。

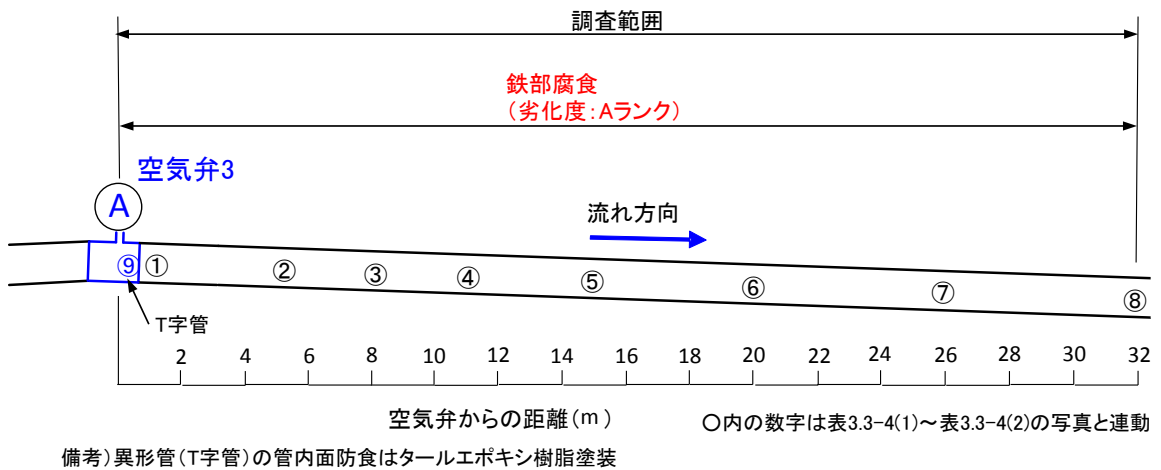
図 3.3-2 調査範囲と劣化度

- ① 圧送管路の劣化度を表 3.3-3 に示すようにランク分けできた。
- ② 空気弁 3 の下流側は、視覚調査を行った 32m の全線にわたって鉄部が腐食しており、劣化度 A ランクであった。空気弁 3 からの距離による劣化度の違いは見られなかった。
- ③ 調査範囲内に T 字管（タールエポキシ樹脂塗装）が 1 個布設されていたが、鉄部腐食が発生しており劣化度ランク A であった。

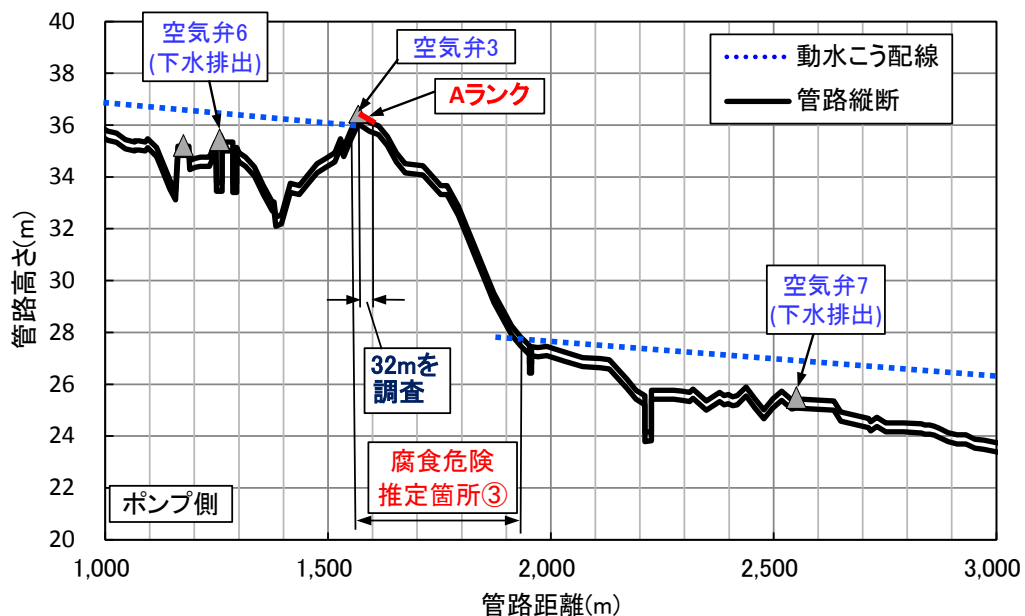
図 3.3-3 机上スクリーニングと調査結果との比較

- ①机上スクリーニングで腐食危険推定箇所と判断した空気弁 3 の下流側で、実際に激しい鉄部腐食 (Aランク) が発生していた。
- ②空気弁 3 の下流側では、調査を行った 32m の範囲でほぼ同様の腐食が発生していた。調査区間は腐食危険推定箇所③ (約 350m) の極一部であるが、下りこう配が続いていることから、調査区間の下流側も同様に腐食している可能性が高いと推測される。
- ③机上スクリーニングで満流状態になっていると判断した空気弁 6 及び空気弁 7 では下水が排出され、想定通りの結果であった。

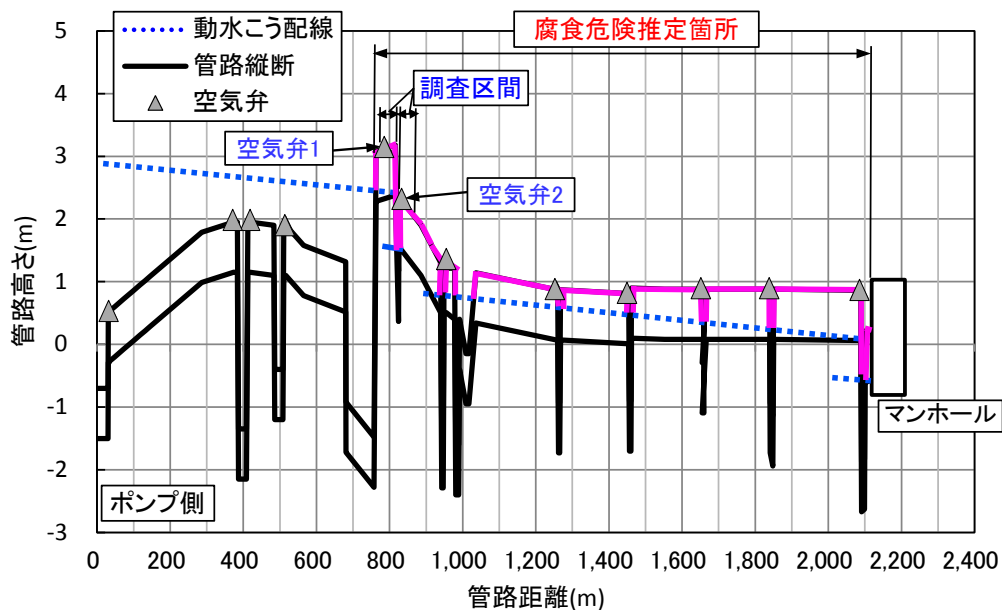
図 3.4-1 机上スクリーニングによる腐食危険推定箇所の抽出

- ①本管路で腐食危険推定箇所として抽出されるのは、ピンク色で示された区間となる。
- ②管路縦断頂上部付近の空気弁 1 から吐出し先マンホールまでの区間では、伏越し部を除いてほぼ全線が非満流で腐食危険推定箇所となる。
- ③また、腐食危険推定箇所には伏越し毎に空気弁が設置されており、新鮮な空気が供給される環境になっていた。

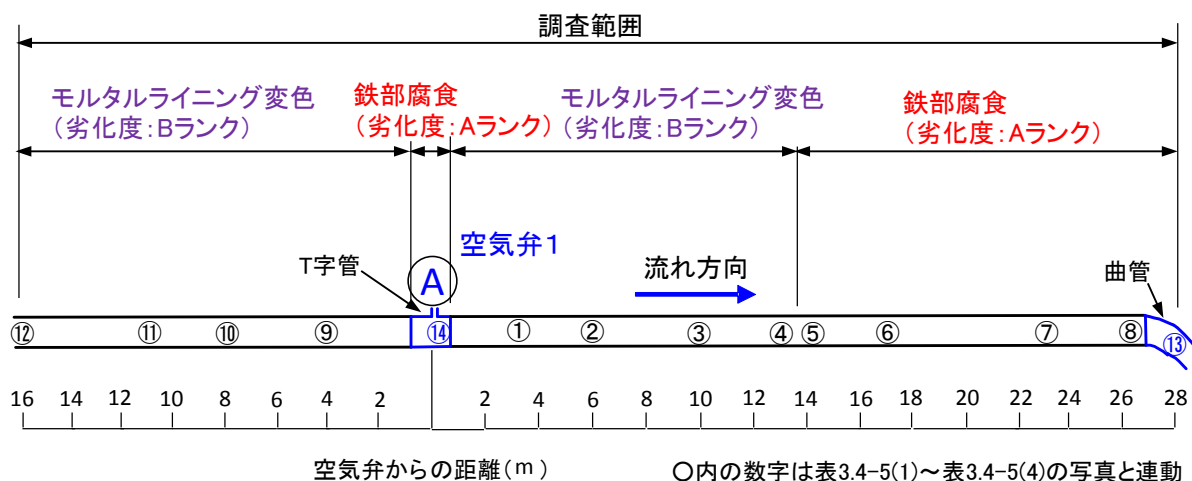
図3.4-2 調査範囲と劣化度

- ① 圧送管路の劣化度を表3.4-4に示すようにランク分けできた。
- ② 空気弁1の下流側1m～13m及び上流側1m～16mの区間では、管側部でモルタルライニングが変色しており、劣化度Bランクであった。
- ③ 一方、空気弁1の下流側14m～28mの区間では、管頂部に鉄部腐食（劣化度Aランク）が見られ、下流に行く程腐食範囲が広がっていた。
- ④ 調査範囲内に異形管（タールエポキシ樹脂塗装）が2個（T字管及び曲管）布設されていたが、どちらも鉄部腐食が発生しており劣化度Aランクであった。

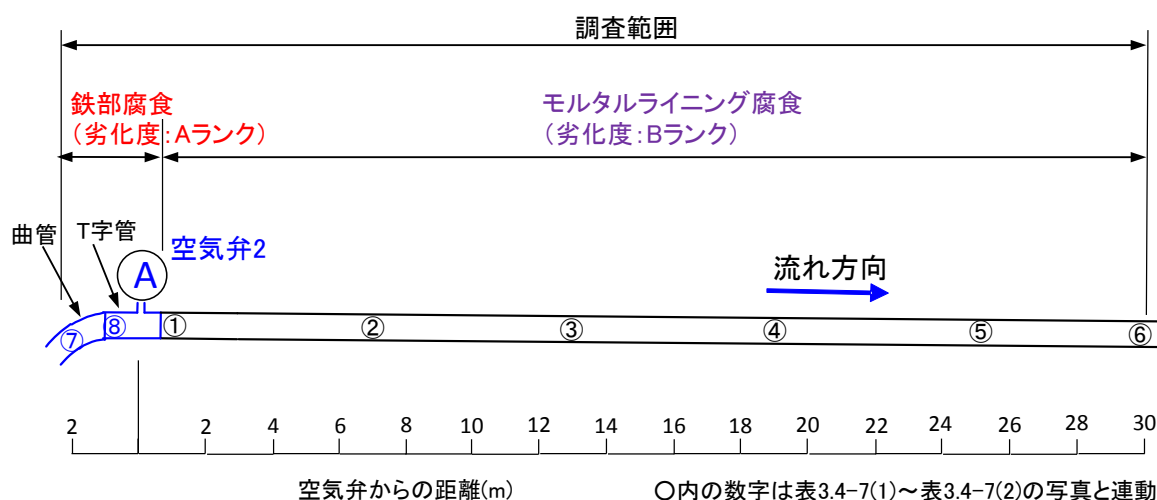
- ① 圧送管路の劣化度を表 3. 4-6 に示すようにランク分けできた。
- ② 空気弁 2 の下流側は、視覚調査を行った 30m の全線にわたってモルタルライニングの腐食が明らかに進行しており、劣化度 B ランクであった。空気弁 2 からの距離による劣化度の違いは見られなかった。
- ③ 調査範囲内に異形管（タールエポキシ樹脂塗装）が 2 個（T 字管及び曲管）布設されていたが、どちらも鉄部腐食が発生しており劣化度ランク A であった。

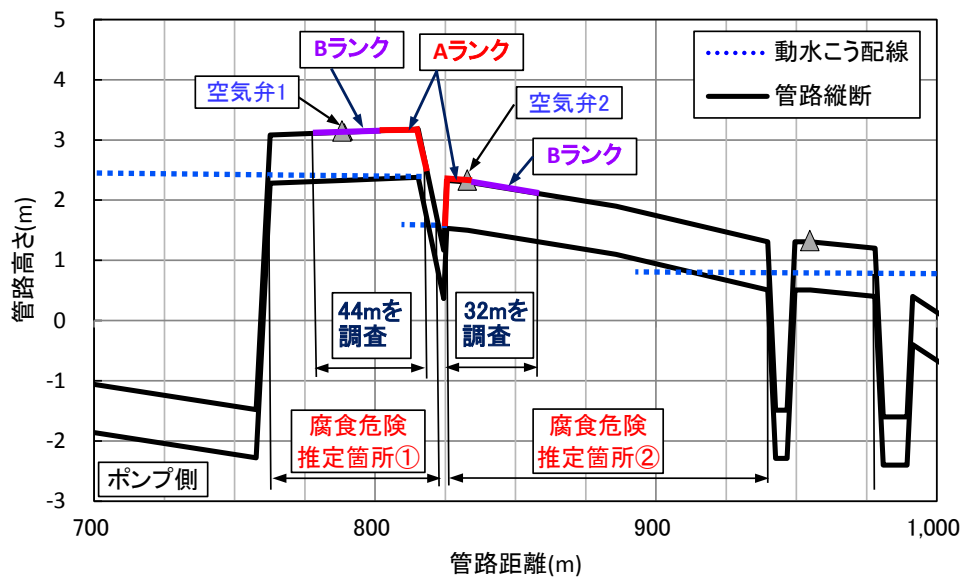
図 3.4-4 机上スクリーニングと調査結果との比較

- ①机上スクリーニングで腐食危険推定箇所と判断した空気弁 1 及び空気弁 2 の周辺で、実際に管内面に腐食 (A ランク及び B ランク) が発生していた。
- ②空気弁 2 の下流側では、調査を行った 30m の範囲でほぼ同様のモルタルライニングの腐食が発生していた。調査区間は腐食危険推定箇所② (約 120m) の極一部であるが、下りこう配が続いていることから、調査区間の下流側も同様に腐食している可能性が高いと推測される。

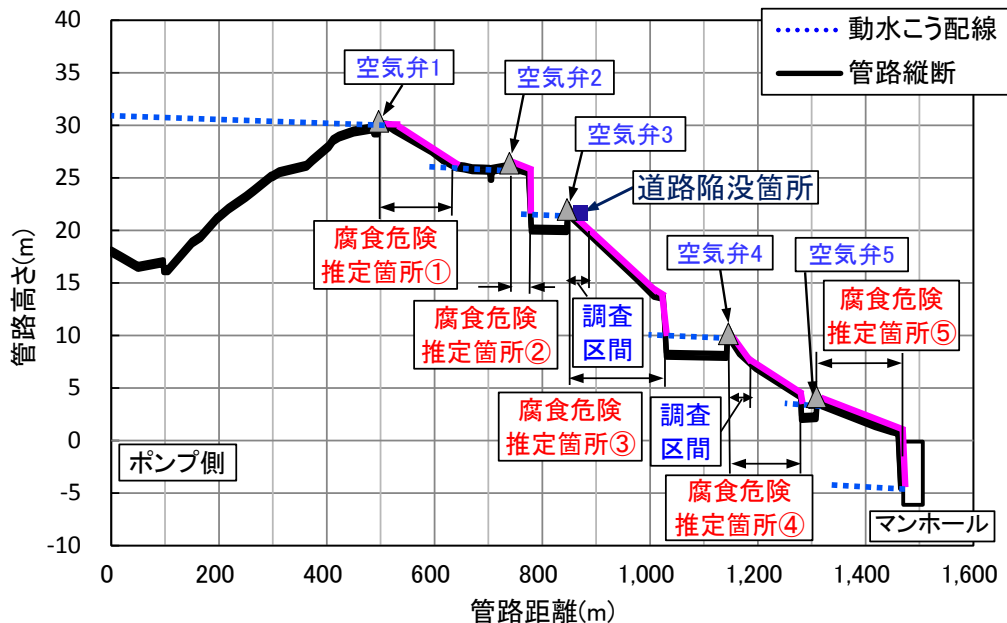
図 3.5-1 机上スクリーニングによる腐食危険推定箇所の抽出

- ①本管路で腐食危険推定箇所として抽出されるのは、ピンク色で示された区間となる。
- ②腐食危険推定箇所は吐出し先も含めて 5 箇所あるが、その全ての箇所に空気弁が設置されており、新鮮な空気が供給される環境になっていた。
- ③過去に道路陥没が発生した箇所は、腐食危険推定箇所と一致していた。

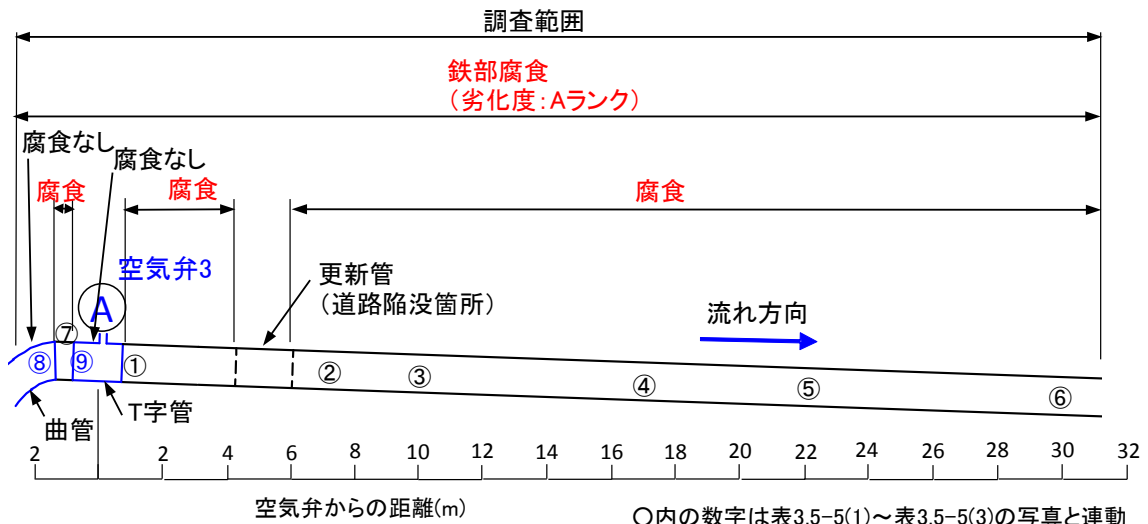
- ① 圧送管路の劣化度を表3.5-4に示すようにランク分けできた。
- ② 空気弁3の下流側は、視覚調査を行った31mの全線（道路陥没後に更新した約2mの区間を除く）にわたって鉄部が腐食しており、劣化度Aランクであった。また、空気弁3からの距離による劣化度の違いは見られなかった。
- ③ 空気弁3の上流側も鉄部腐食が見られた。
- ④ 調査範囲内に異形管（エポキシ樹脂粉体塗装）が2個（T字管及び曲管）布設されていたが、どちらも管内面は腐食しておらず健全であった。

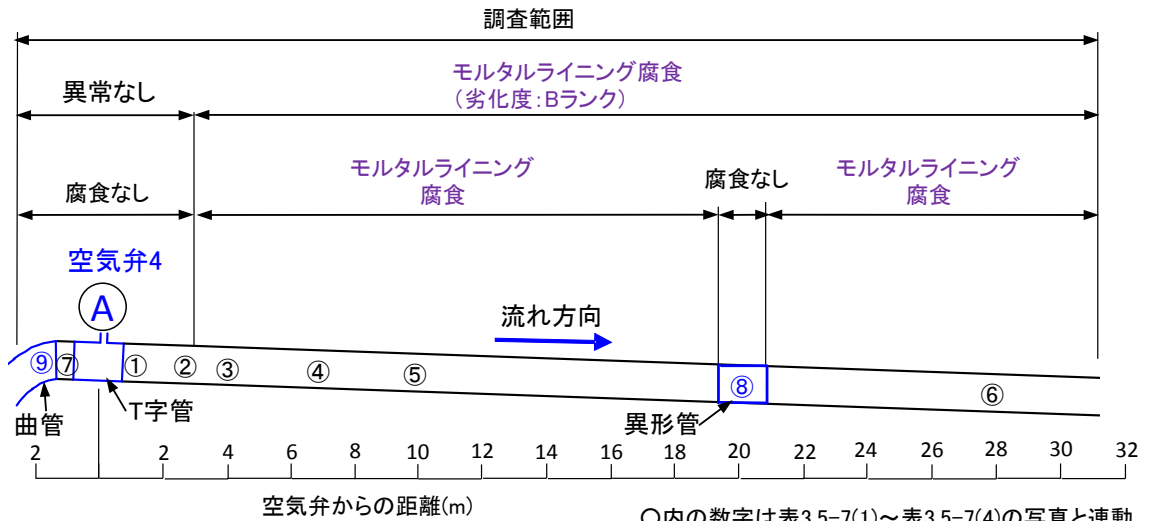
ほぼ同様の管路縦断条件の空気弁 3 での調査結果と比較して、空気弁 4 では明らかに腐食の度合いが低かった。これは、空気弁 4 は補修弁が長期間閉鎖された状態で運用されており、空気弁 4 から新鮮な空気が供給されず、そのため硫化水素から硫酸の生成反応が進まなかったためと推測する。

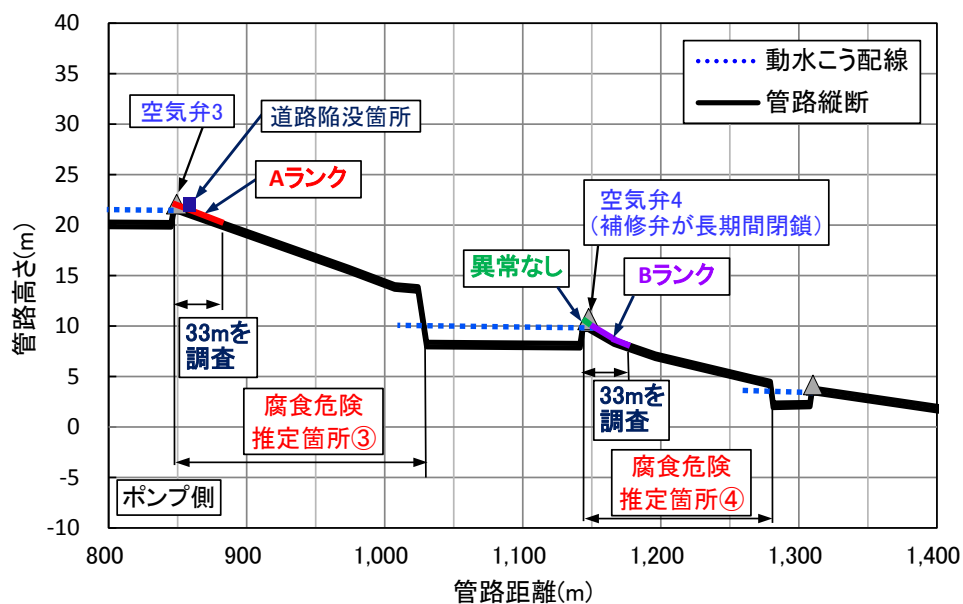
図 3.5-4 机上スクリーニングと調査結果との比較

- ①机上スクリーニングで腐食危険推定箇所と判断した空気弁3及び空気弁4の周辺で、実際に管内面腐食（Aランク及びBランク）が発生していた。
- ②空気弁3の下流側では、調査を行った33mの範囲でほぼ同様の鉄部腐食が発生していた。調査区間は腐食危険推定箇所③（約180m）の極一部であるが、下りこう配が続いていることから、調査区間の下流側も同様に腐食している可能性が高いと推測される。
- ③空気弁4の下流側では、空気弁から4m～31mの範囲でほぼ同様のモルタルライニングの変色が見られた。調査区間は腐食危険推定箇所④（約130m）の極一部であるが、下りこう配が続いていることから、調査区間の下流側も同様に腐食している可能性が高いと推測される。

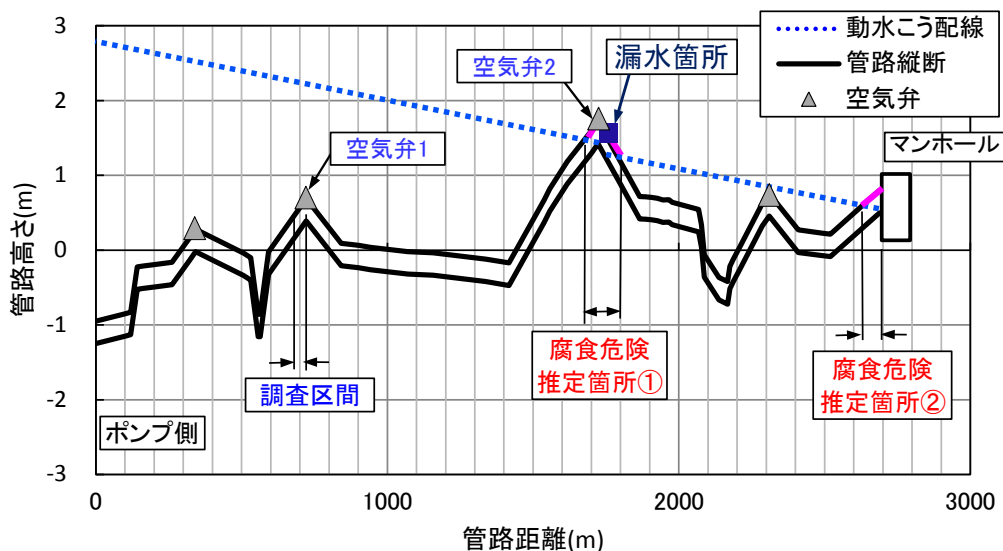
図 3.6-1 机上スクリーニングによる腐食危険推定箇所の抽出

- ①本管路で腐食危険推定箇所として抽出されるのは、ピンク色で示された区間となる。
- ②腐食危険推定箇所①では、管路縦断頂上部付近に空気弁 2 が設置されており、新鮮な空気が供給される環境になっていた。
- ③過去に漏水が発生した箇所は、腐食危険推定箇所と一致していた。
- ④漏水後に行った掘り上げ調査の結果、机上スクリーニングで腐食危険推定箇所と判断した空気弁 2 の周辺では、ほぼ推定通りの範囲で腐食が発生していた。
