# 国土技術政策総合研究所資料

February 2018

下水道圧送管路における硫酸腐食箇所の効率的な調査技術導入ガイドライン(案)

Guideline for Introducing an Efficient Survey Technology for Force Main Damaged by Sulfuric Acid Corrosion

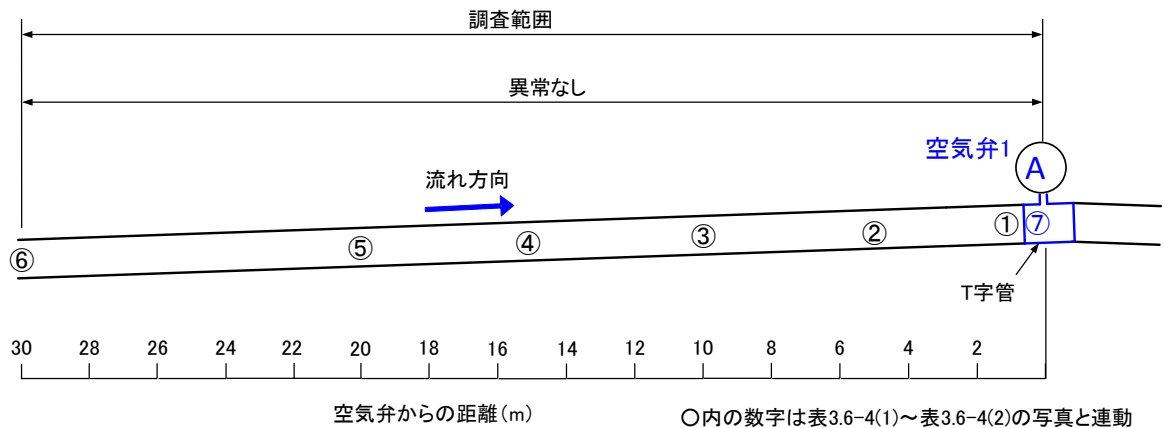
- ① 圧送管路の劣化度を表 3.6-3 に示すようにランク分けできた。
- ② 空気弁 1 の上流側は、視覚調査を行った 30m の全線にわたってモルタルライニング表面に変色は見られず全面均一で、異常なしであった。
- ③ 調査範囲内に T 字管（タールエポキシ樹脂塗装）が 1 個布設されていたが、管内面は腐食しておらず健全であった。

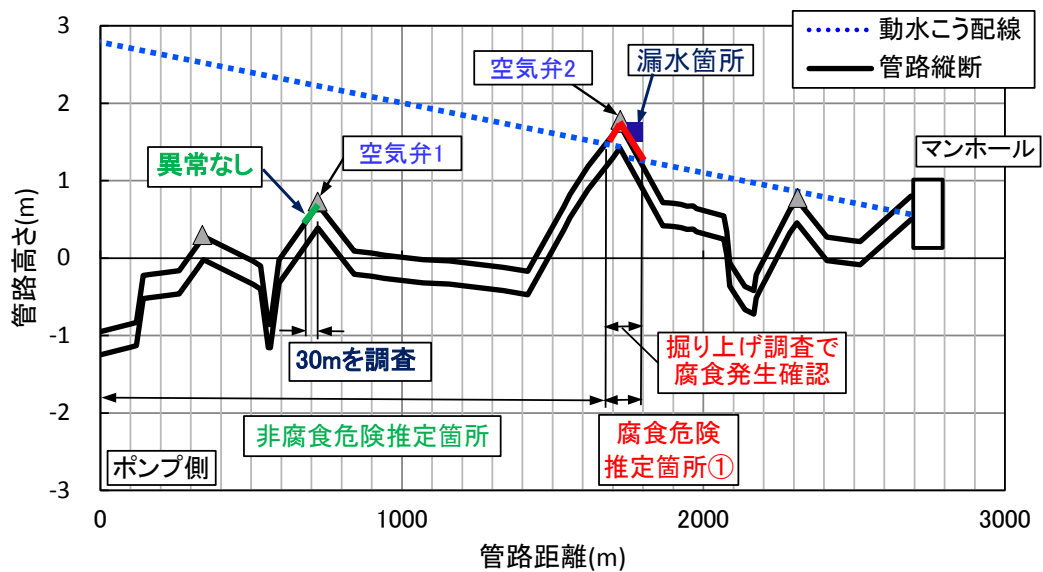
図 3.6-3 机上スクリーニングと調査結果との比較

- ①机上スクリーニングで腐食危険推定箇所の範囲外（非腐食危険推定範囲）と判断した空気弁 1 の上流側で調査を行い、実際に腐食が発生していなかった。
- ②漏水発生後に行った掘り上げ調査の結果、机上スクリーニングで腐食危険推定箇所と判断した空気弁 2 の周辺では、ほぼ推定通りの範囲で腐食が発生していた。
