ゴム引布製起伏堰（ゴム堰）のゴム袋体損傷と維持管理

平成30年3月12日
(国研) 土木研究所 技術推進本部
先端技術チーム 主任研究員 中島淳一

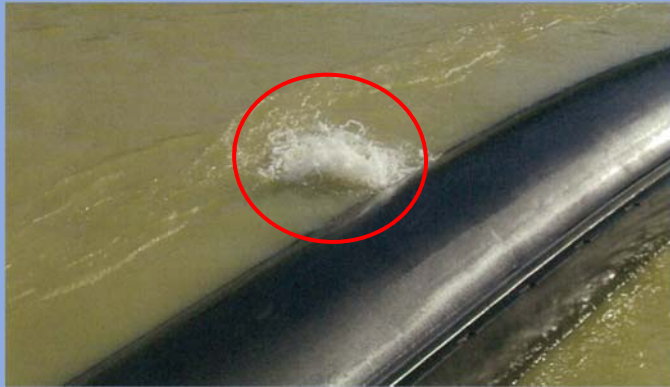
袋体空気漏れ

- 発生時期: 設置後4年程度
損傷状況: 倒伏時に床版にある袋体取付金具と袋体との接触面が貫通し、空気漏れが発生
発生原因: 金具に衝撃痕がみられたことから、突出金具と転石等の間に袋体が挟まり、貫通を誘発

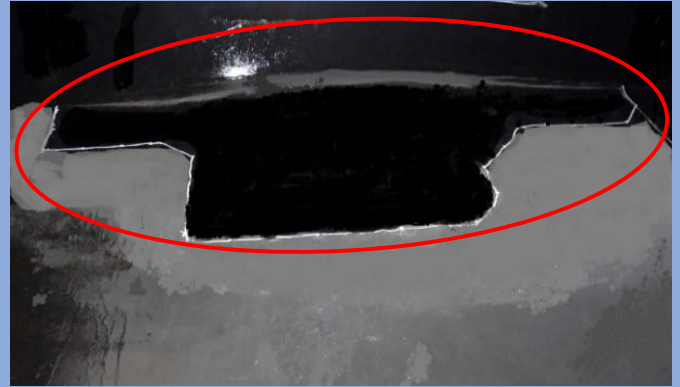
袋体丘状膨れ

- 発生時期: 設置後20年程度
損傷状況: 周方向において、フィンを境に上面2.5m、下面1.4m、径間方向に4mと広範囲に及ぶ丘状膨れが発生
発生原因: 転石等の外部衝撃の影響で袋体内層部が損傷。内部エアが損傷部へ進入して外層部まで波及

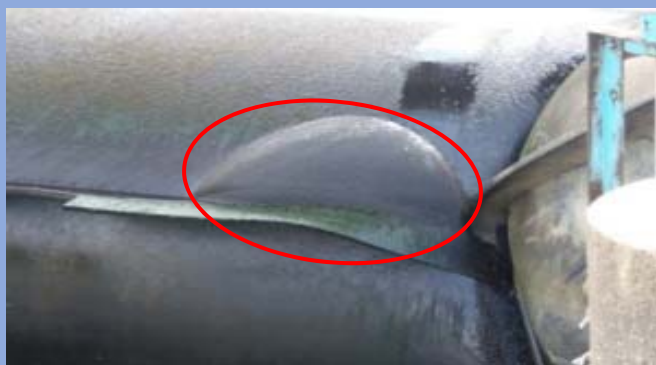
袋体凸状膨れ

- 発生時期: 設置後18年程度
損傷状況: 堰端部フィン上流側上面に径間方向1.5m、周方向0.75m、高さ0.1mの凸状膨れが発生
発生原因: 老朽化やフィン部の繰返し応力により、外層ゴムと補強繊維の境界面に剥離が発生。内部エアが剥離部に進入し、凸状膨れを誘発

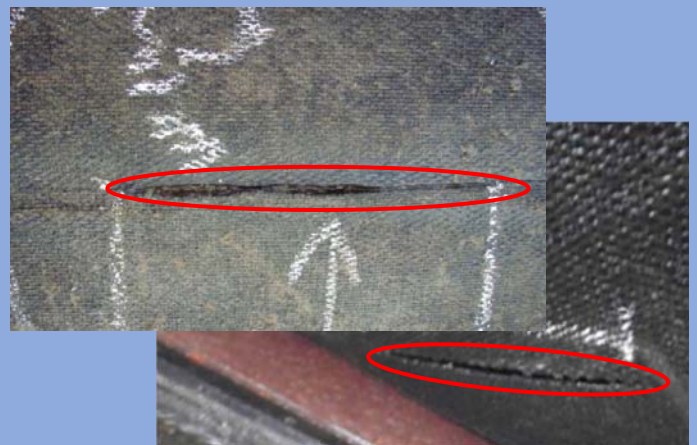
袋体接合部外層亀裂

- 発生時期: 設置後17年、23年程度
損傷状況: 径間方向に、0.25~0.5m、幅5mm、深さ10mm程度で、補強繊維に達するものも発生
発生原因: 老朽化や流下物衝突等による衝撃による接合面の剥離が亀裂を誘発

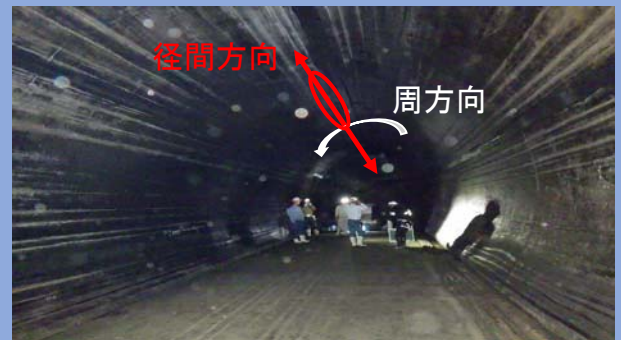
堰内部剥離箇所

発生時期: 設置後17年程度

損傷状況: 堰内部の内層接合部が、周方向に320~330mm、径間方向に約2m、深さ10mmに渡り剥離。

発生原因: 経年劣化による接合部接着力の低下により、ゴムと補強繊維間の剥離を誘発

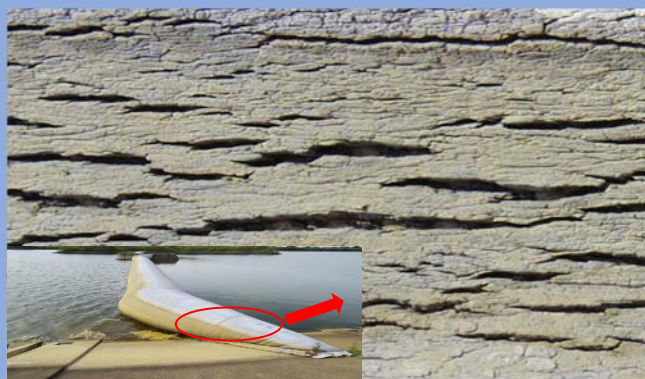
袋体ひび割れ

発生時期: 設置後26年程度

損傷状況: 折れじわ部にひび割れが発生。進行すると内部補強繊維まで達する場合がある。

発生原因: 厳しい使用環境下での経年劣化と繰返し応力集中が、ひび割れを助長

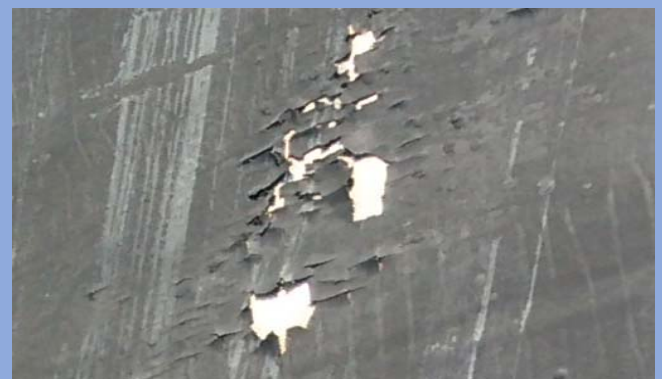
袋体表面剥離

発生時期: 設置後26年程度

損傷状況: 表層ゴムが経年劣化により、剥がれ落ち、ささくれ状態となる。ゴムの硬化(ゴム硬度90以上)が認められる。

発生原因: 厳しい使用環境下での経年劣化がその要因
