平成 28 年（2016 年）熊本地震

# 熊本地震における建築物被害の 原因分析を行う委員会 報告書

平成 28 年 9 月

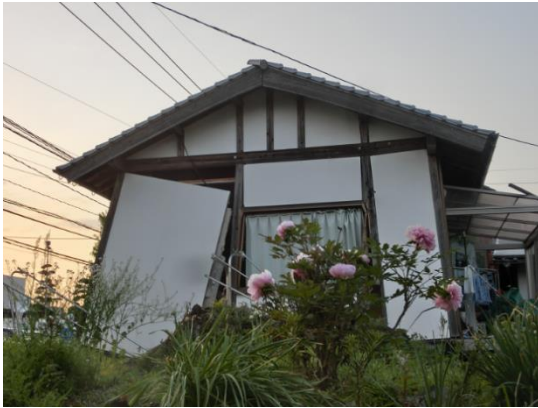
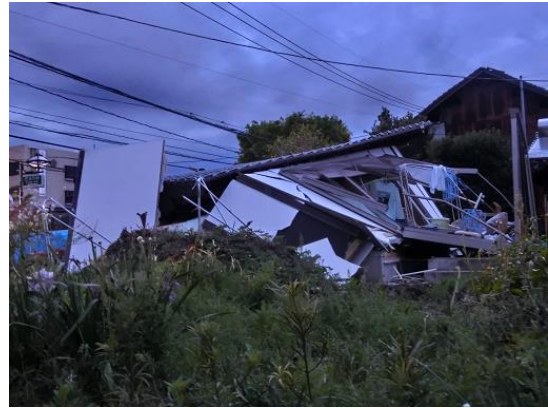
写真 3.3-1 4/15 時点では壁が外れただけの家屋（左）が本震で倒壊（右）した例

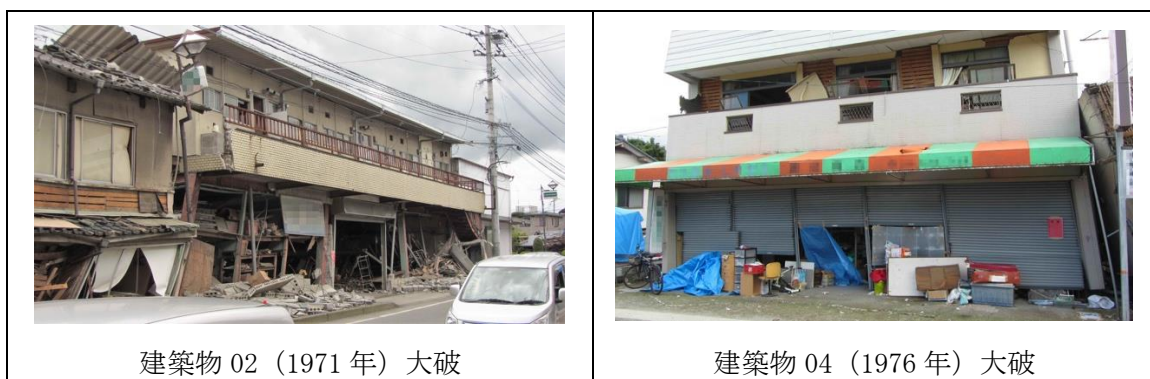
「大破」の 02～16 の建築物のうち、新耐震は 10 棟である。10 棟のうち 2 棟は特徴 1) に分類され、日の字柱が用いられている建築物であり、現在一般的に用いられている角形鋼管柱と H 形鋼梁の接合部に比べれば、塑性変形性能が劣っていると考えられる。また、4 棟は特徴 2) であり、隣接建築物や地盤崩壊が影響したと考えられる。また、特徴 3) に分類されるものは 6 棟であるが、このうち隅肉溶接等の適切でないと思われる溶接方法が原因と考えられるものは 4 棟であった。

写真 3.4-1 特徴 1) の事例

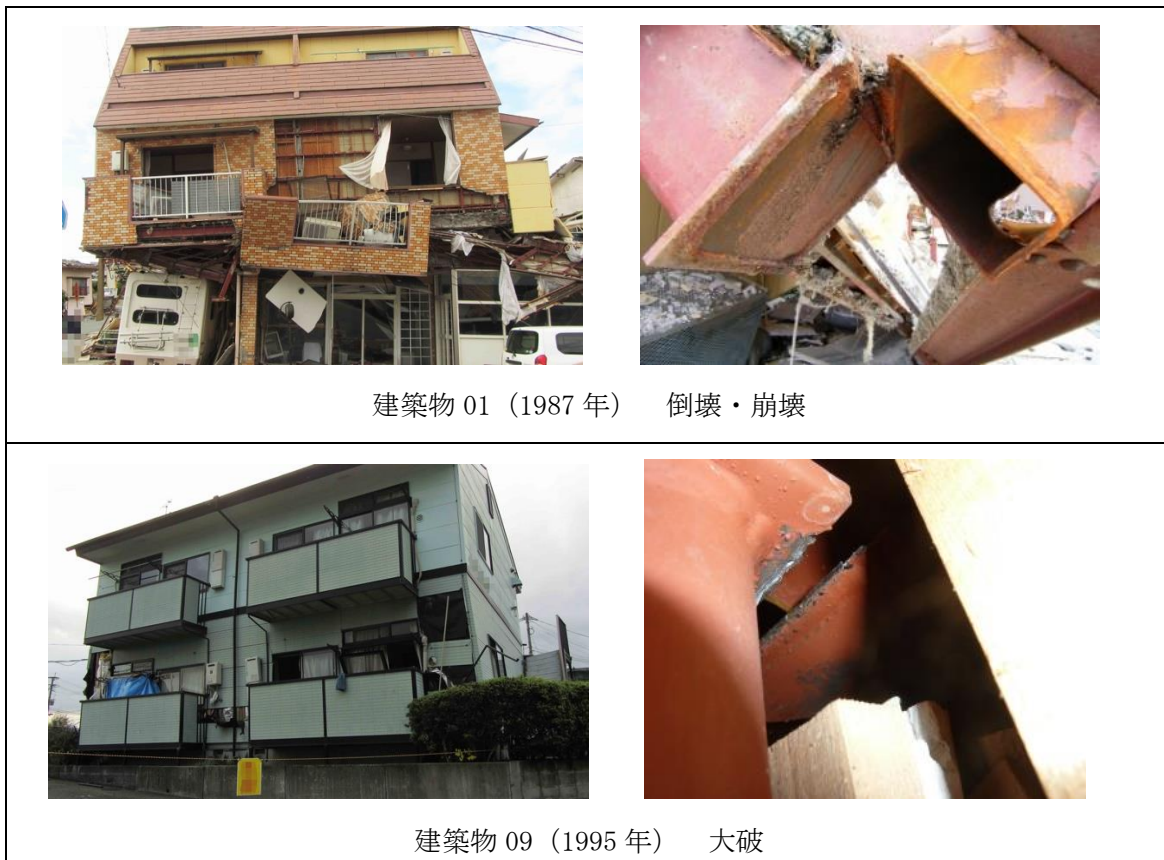
「倒壊・崩壊」の 01 の建築物は、1987 年建設の新耐震であり、特徴 3) に分類される。一般的には完全溶け込み溶接で施工される柱と通しダイアフラムの溶接で、隅肉溶接が行われており、その溶接部で破断が生じて倒壊したと考えられるものである。

写真 3.4-3 特徴 3) の事例

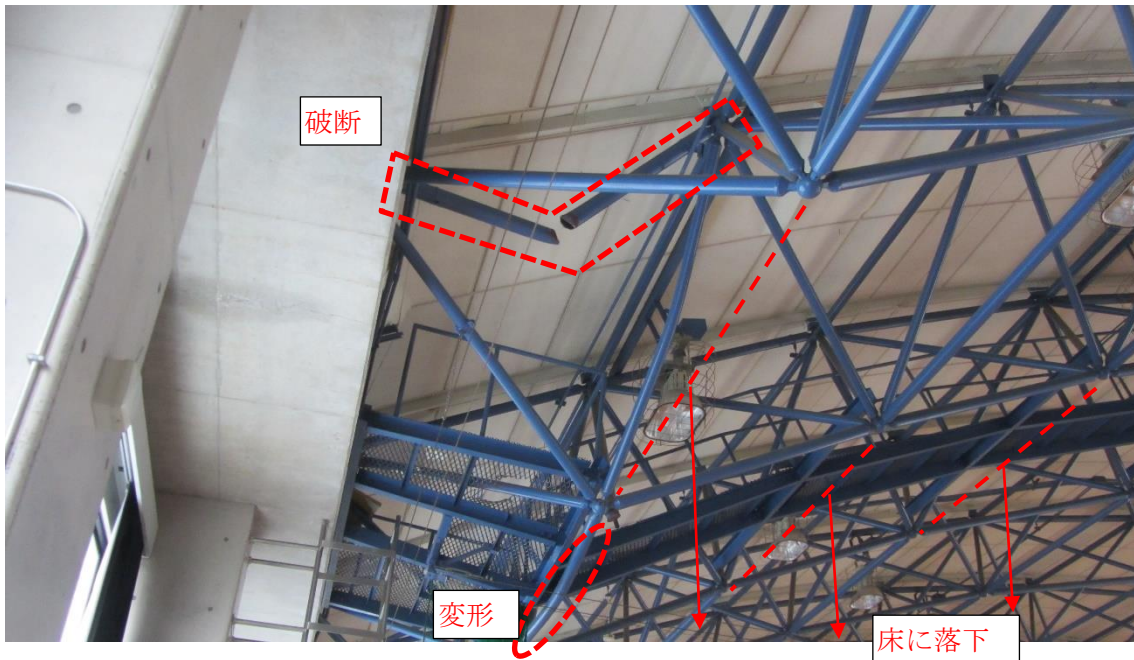
- 10 2) 屋根トラスの被害：RC 架構に立体トラスの屋根が接続された 2 棟の体育館で、立体トラスを構成する部材のたわみ、破断、座屈、落下等の被害が見られた（写真 3.4-5）。このようなトラス部材の落下は、これまでの地震ではほとんど見られなかったものである。この被害要因については、現時点で必ずしも特定できていないため、今後、引き続き検討が必要と考えられる。

写真 3. 4-5 体育館の立体トラスの被害状況

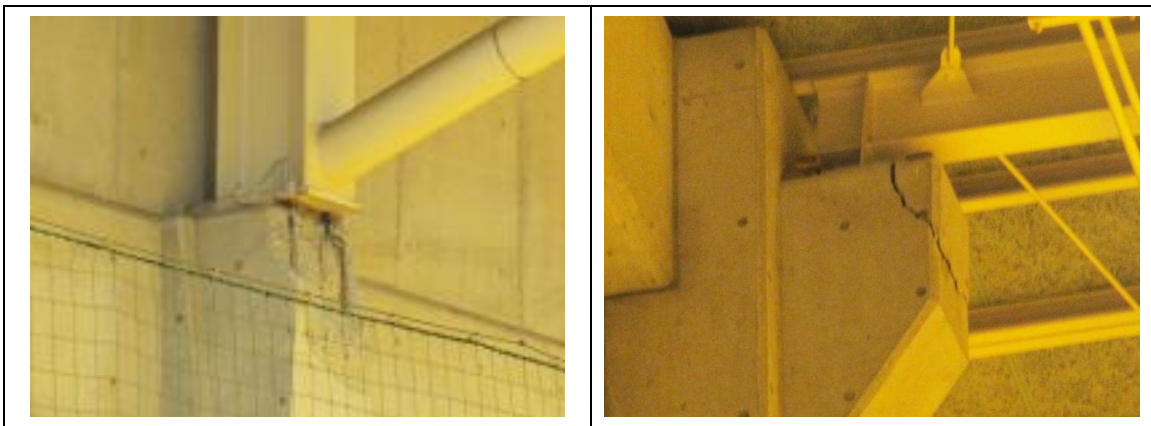
- 15 3) 屋根支承部の被害：RC 架構とトラスの屋根の接続部（支承部）で、コンクリートの側方破壊とコンクリート片の落下、ひび割れが見られた。また、国総研・建研が別途行った自治体の体育館の調査では、支承部アンカーボルトの破断が観察されている（ただし、屋根の自重等を支持する能力を喪失するような状況ではなく、鉄骨造建築物の被災度区分判定基準<sup>3.4-3)</sup>における中破程度の被害に該当すると考えられる）。一方、建築学会の調査から、露出柱脚でもコンクリートの側方破壊の被害<sup>3.4-4)</sup>が見られたことが報告されている。これらの被害は、2011 年東北地方太平洋沖地震でも見られたもの<sup>3.4-6)</sup>であり、コンクリートの側方破壊はアンカーボルトからコンクリート縁までの縁端距離の不足が要因と考えられ、アンカーボルトの破断は支承部の設計せん断力が要因となっている可能性が考えられる。

写真 3. 4-6 屋根支承部のコンクリート側方破壊の被害

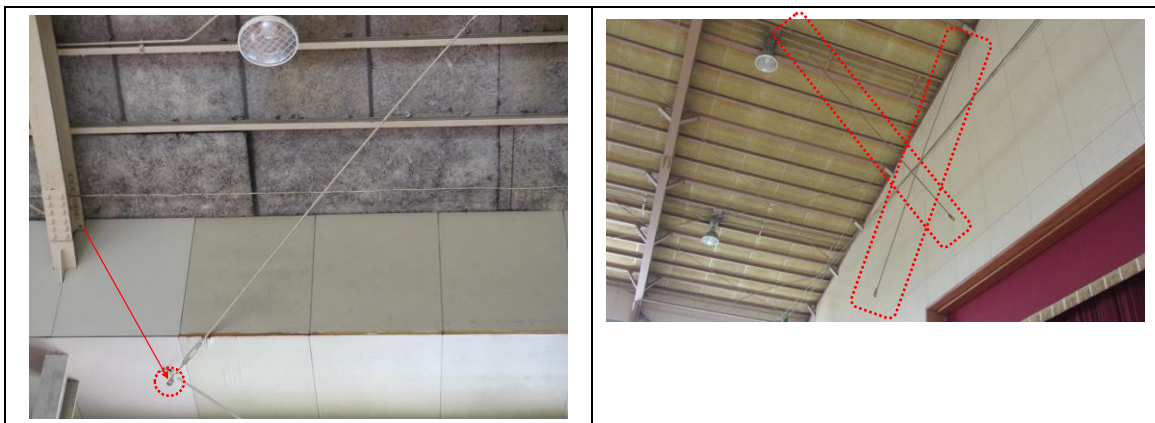
- 20 4) 屋根面水平ブレースの被害：屋根面水平ブレースのボルト等の破断の被害が数棟で観察された（これらの中には、ボルト等の破断が生じていたため、調査時には 20 か所以上の屋根面水平ブレースが取り外されていたものもあった）。これらのブレースは、耐震改修以前のブレースがそのまま残されており、それが破断したものである。

写真 3. 4-7 屋根面水平ブレースのボルト破断

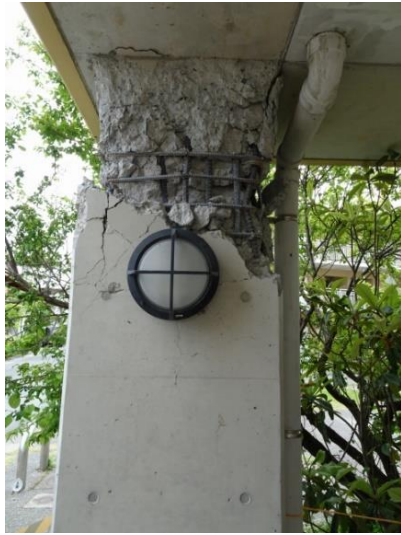
写真 3.5-1 主筋が座屈・破断した柱頭部

本被害は、1階が純ピロティ構造である4階建てRC造共同住宅において、1階柱主筋の座屈や破断が生じた事例である。被災度区分判定基準に従い、部材損傷度を判定した結果は図3.5-1に示す。

上記の検討結果より、部分スリットを有する壁部材のモデル化と1階の部分崩壊形の計画が、被害の原因であると考えられる。なお、これらについては、1997年の建築物の構造規定<sup>3.5-4)</sup>において、部分スリットを有する壁はその影響を考慮することと、ピロティ建築物のピロティ階で層崩壊しないような架構形式を用いることが留意点として示されている。

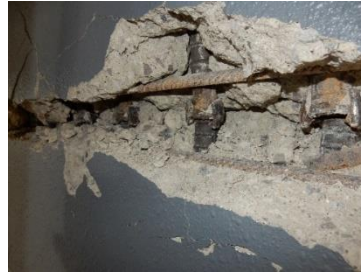
写真 3.5-2 溶接部が破断した柱主筋

5 本被害は、ピロティ構造である 9 階建て RC 造共同住宅の、1 階の 10 本の柱のうち 6 本に主筋溶接継手部の破断が確認された事例である。その原因は、溶接の品質が十分でなく、継手部の引張性能が継手を行う鉄筋の性能よりも劣ったことにあると考えられる。

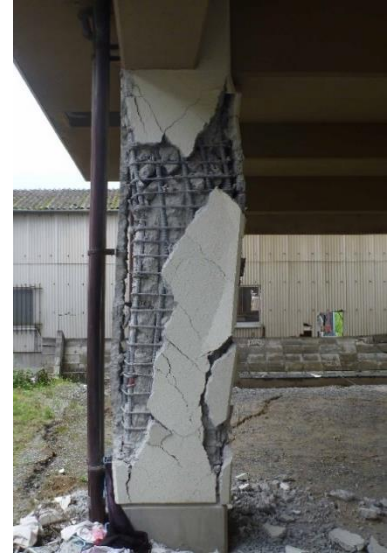
写真 3.5-3 付着割裂破壊した柱

10 本被害は、ピロティ建築物の 1 階の柱が付着割裂破壊やせん断破壊などの脆性破壊を生じたものである。

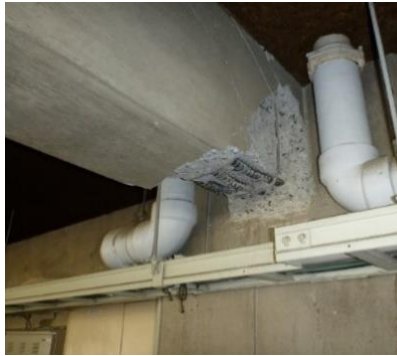
写真 3.5-4 梁端部損傷による梁・スラブのたわみ

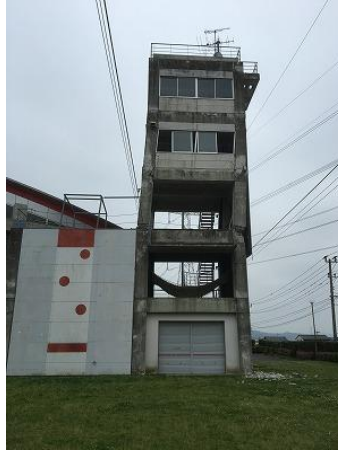
写真 3.5-5 3, 4層の損傷集中による大きな残留変形

20 本建築物は、1998 年建設の RC 造 5 階建ての建築物であり、3～5 階の柱は 4 本で構成されている。前震では 3 階の柱脚に、本震で柱梁接合部を含む 3、4 階の部材に損傷が集中し、過大な残留変形が見られた。残留変形の様子から 3～4 階で部分崩壊形が形成されたと考えられ、4 階の柱頭部および柱梁接合部にはコンクリートの剥落が見られた。

30 上記の検討結果より、本件については部分崩壊層の水平耐力が不足した可能性が考えられるが、柱梁接合部の損傷も含めて、引き続き被害要因の分析を行う必要がある。

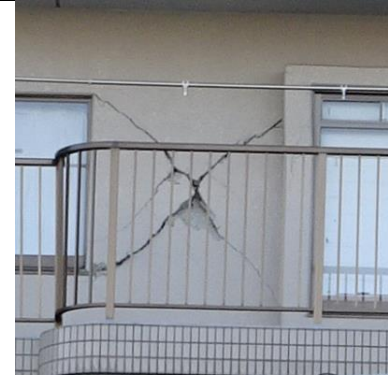
写真 3.5-6 大きく損傷したベランダ側の非構造壁

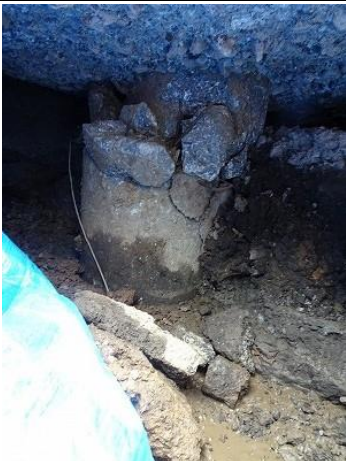
写真 3.5-7 コンクリート杭端部の損傷

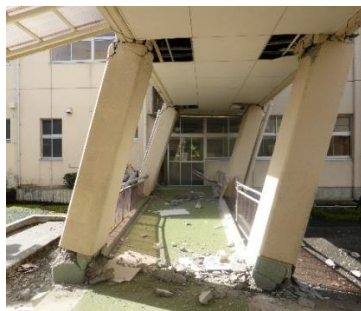
写真 3.5-8 1階柱頭柱脚部の損傷による大きな残留変形

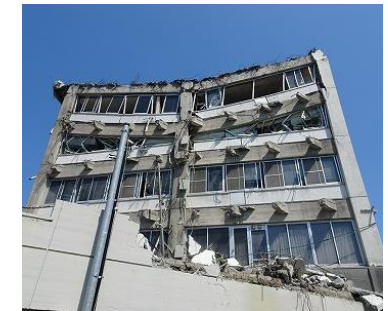
写真 3.5-9 柱梁接合部破壊による局部崩壊

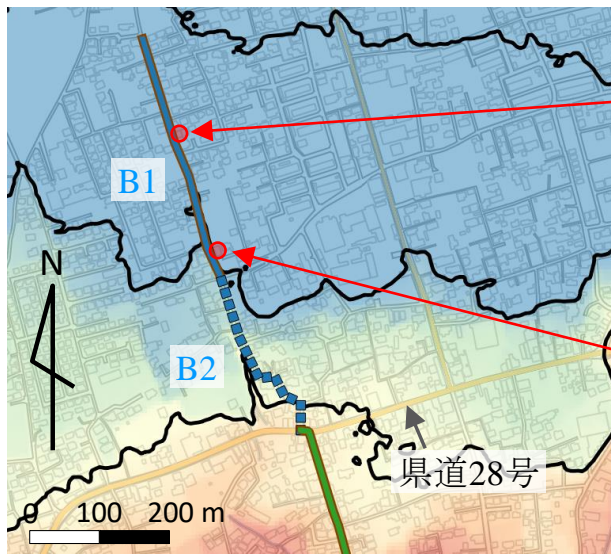
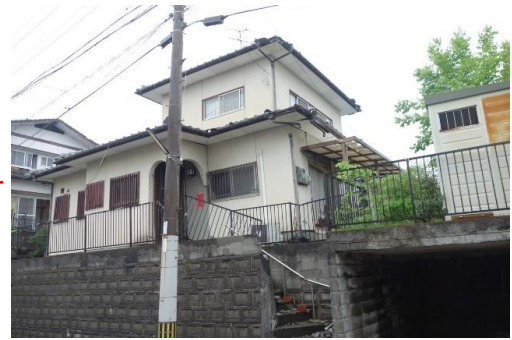
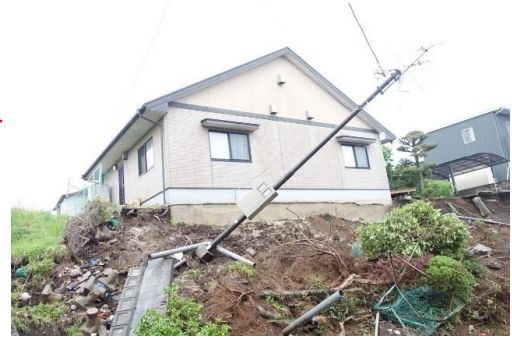
15 県道 28 号線北側の ZoneB1 の被害事例として、盛土擁壁の被害を写真 3.6-1 に示す。図 3.6-3  
に示したように、ZoneB1 では平均傾斜量が他の地域に比べて大きく、盛土擁壁上に建物が立地し  
ているケースが多い。ZoneB1 では南に位置する建築物ほど盛土擁壁の被害が大きくなる傾向が認  
20 められた。

写真 3.6-1 県道 28 号線北側の ZoneB1 で見られた盛土擁壁の被害事例

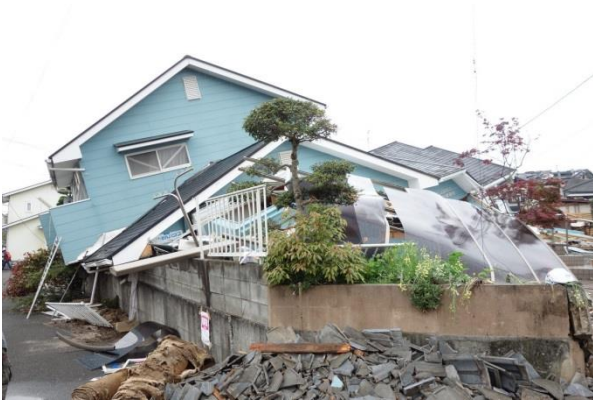
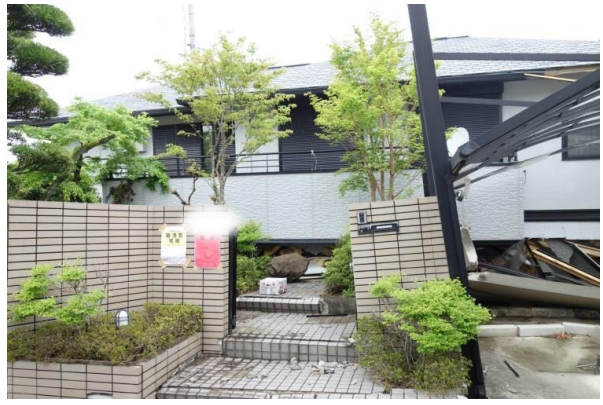
写真 3.6-2 建築物の倒壊により基礎もしくは敷地地盤全体の状況確認が困難な事例（2例）

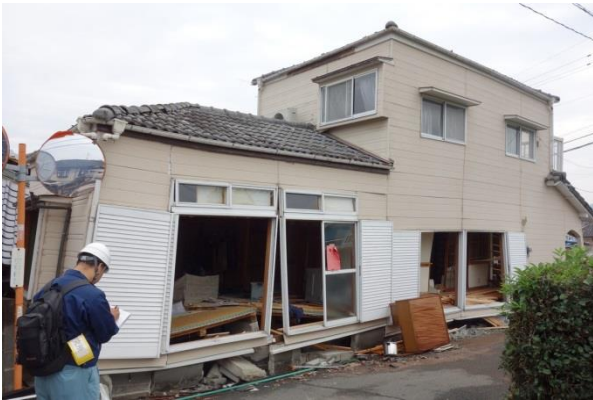
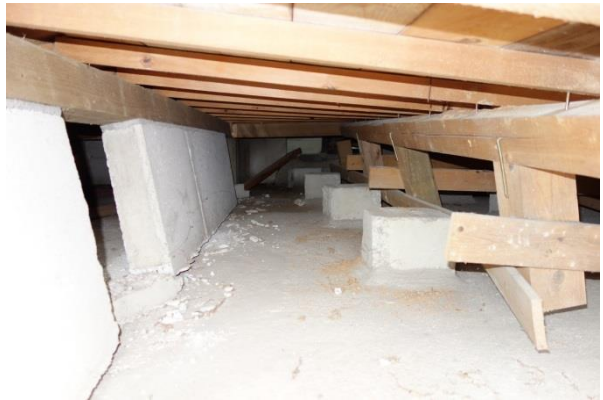
写真 3.6-3 地盤変状が認められ、基礎に損傷が著しい事例 1

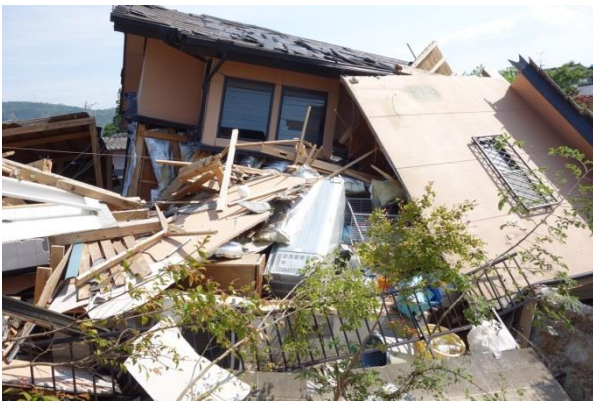
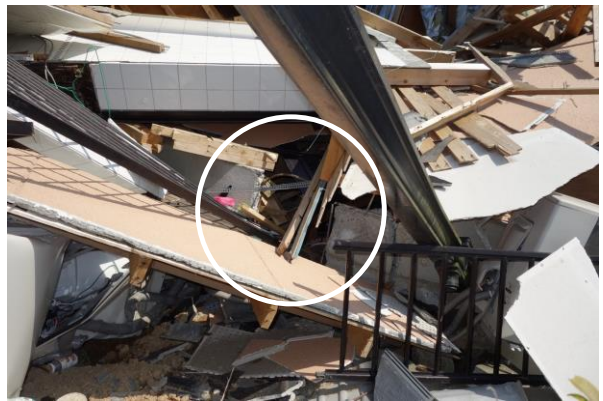
写真 3.6-4 地盤変状が認められ、基礎に損傷が著しい事例 2

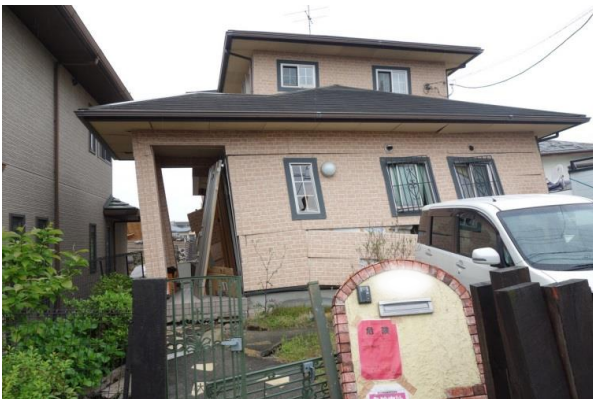
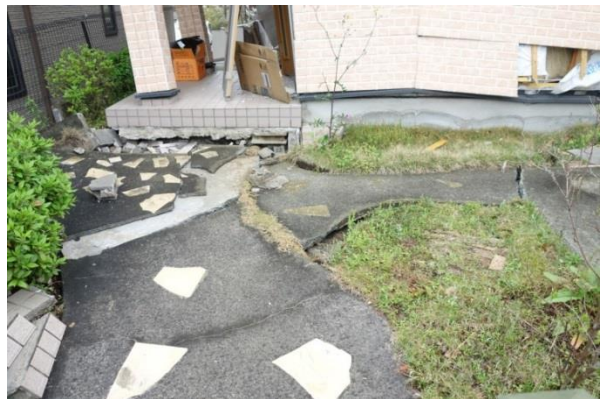
写真 3.6-5 地盤変状が認められるが、基礎の損傷が軽微・無損傷の事例

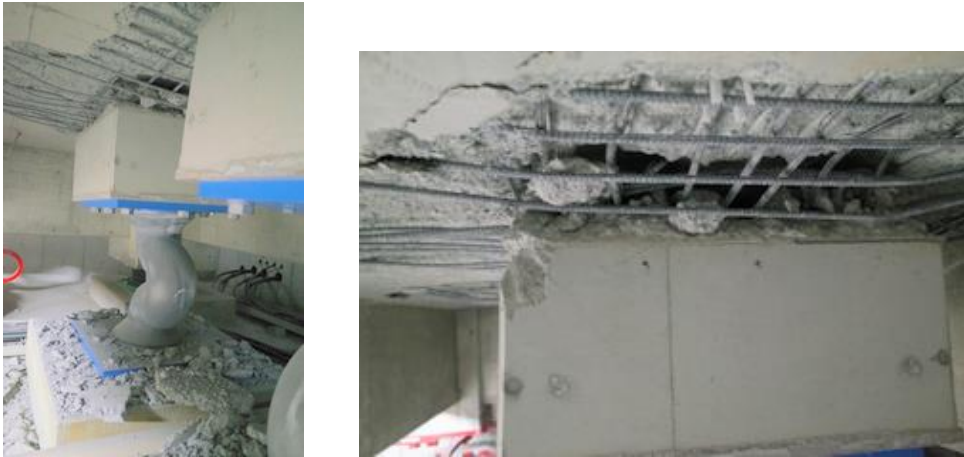
5 被害①は、鉛ダンパーや鋼材ダンパーを上部構造に緊結するために設けられた取付け基部が免震層上部の鉄筋コンクリート造の床スラブとの間の定着部で破壊を生じていたり、また、取付け基部の躯体に損傷を生じていたりする被害である（写真 3.7-1）。スラブの被害は、その上面まで達しているものもあった（写真 3.7-2）。

15 ①に類似の被害として、過去に2005年福岡県西方沖地震で報告された鉛ダンパーの構造躯体への定着位置における破損被害<sup>3.7-2)</sup>があり、この原因として同報告では、定着部の設計についてダンパーの水平変形に伴って生ずる（せん断力以外の）曲げと引張力に対する配慮不足を指摘している。2009年には設計用の資料も整備（最新版は2014年の第2版<sup>3.7-3)</sup>されたが、被害①が見られた建築物はこの資料以前の設計であり、上記の分析と同様に、設計の際に想定した免震材料の変形等に対し当該部位に生ずるせん断応力や曲げ応力等の想定が十分でなく、部材の配置計画や損傷部位の配筋などについて適切な設計が行われなかったことが被害要因として考えられる。

写真 3.7-1 鉛ダンパー取付け基部の被害 (建築物C)

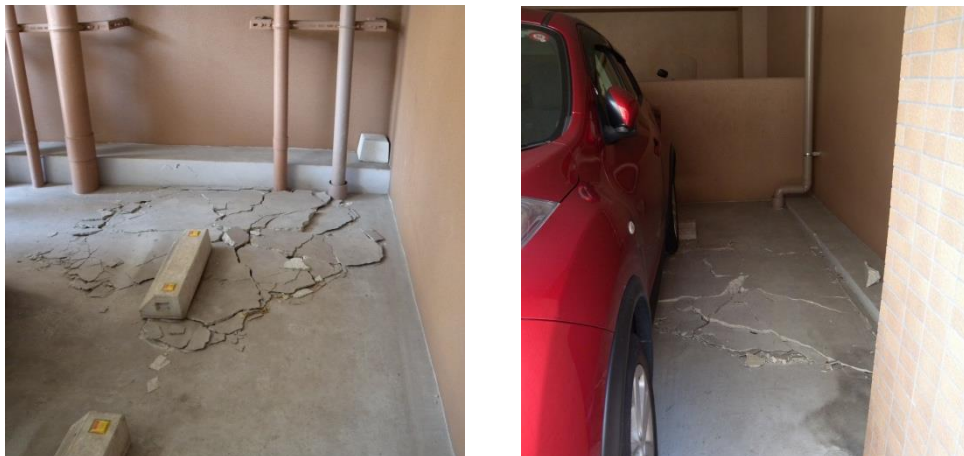
写真 3.7-2 免震層上面の床スラブの損傷 (建築物I)

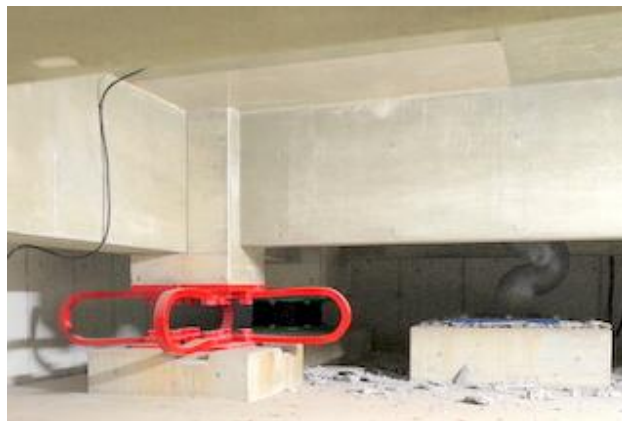
さらに、被害を受けたダンパーの取付け基部は、その周囲にはり等の部材が適切に配置されておらず、このことが被害を拡大した要因の一つと考えられる。実際に、被害を受けた鉛ダンパーに隣接して取付け基部にはり等が配置されたU形鋼材ダンパーがあり、基部の損傷が生じていないものがあった。(写真 3.7-3)。ただし基部に対して周囲のはりが偏心して取り付けられている等にかえって被害を拡大した事例もみられた。

写真 3.7-3 鋼材ダンパー (周囲のはり等の配置あり) と鉛ダンパーの比較 (建築物C)

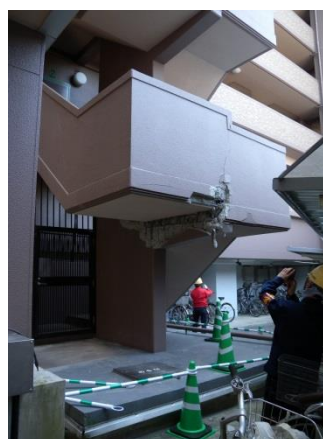
被害②は、中間階免震の上部構造に対し外付け階段を張り出して立ち下げ、階段部分を個別に積層ゴム支承で支える形式としたものについて、階段中央の壁部材で発生していた (図 3.7-2、写真 3.7-4 及び写真 3.7-5)。この被害の要因としては、外付け階段の設計を長期荷重に対してのみ行い、地震に対しては本体架構の付加質量として取り扱っていたため、地震時の検討対象となる架構に外付け階段部分が含まれておらず、その結果、地震時に外付け階段の部材に生ずるせん断や曲げ応力等の想定が十分でなく、免震層の応答変位に対して追従できずに損傷に至ったことが考えられる。

写真 3.7-4 外付け階段の被害 (建築物G)

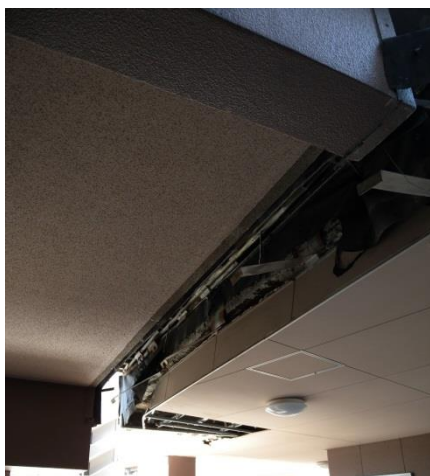
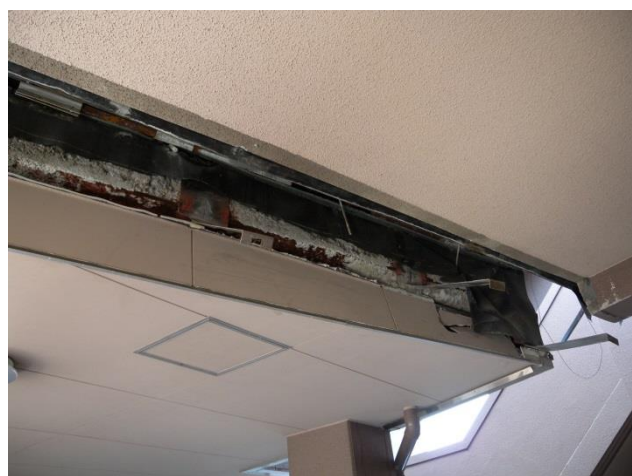
15 調査の範囲では、こうした被害によって地震時の免震性能の低下などの影響が生ずることはなかったと考えられる。ただし、写真 3.7-8 に示す部位など、損傷する前提で設計されているがその後の継続使用にあたって支障となる (通常は予想外の) 大きな損傷に至ったものなどがあつた。

写真 3.7-8 エキスパンション部の変状 (建築物G：破損した天井被覆を撤去済み)

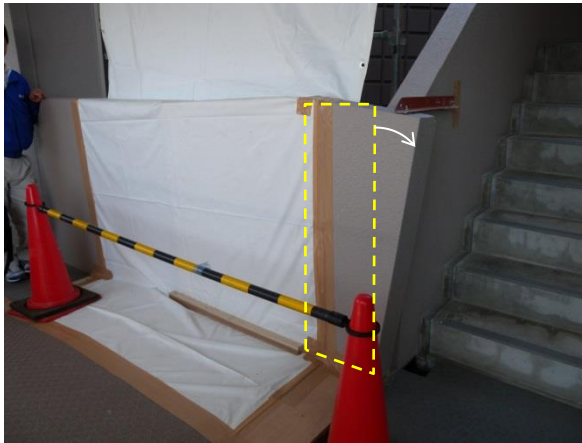
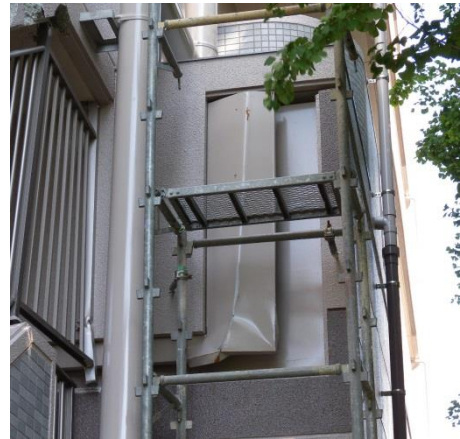
写真 3.7-9 同 変状② (建築物H (W棟) : 左は渡り廊下手すり壁の変形、右はカバーの変形)

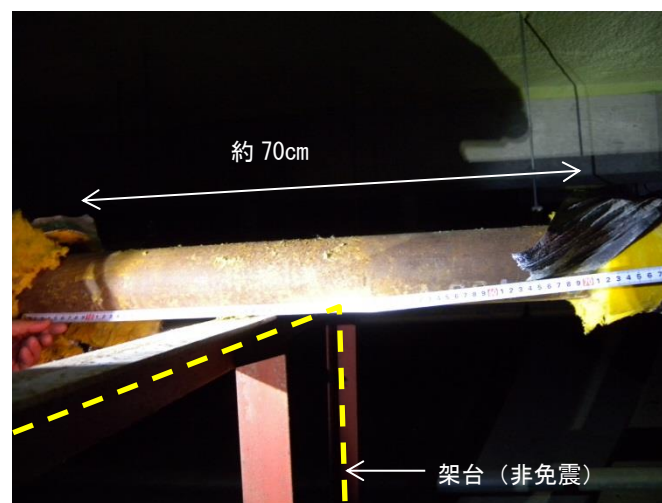
写真 3.7-11 同 変状② (建築物H (W棟) : 配管の断熱被覆の損傷)
