## 平成 28 年（2016 年）熊本地震による建築物等被害第一次調査報告 （その 1 4 月 15 日（本震前）調査結果速報）

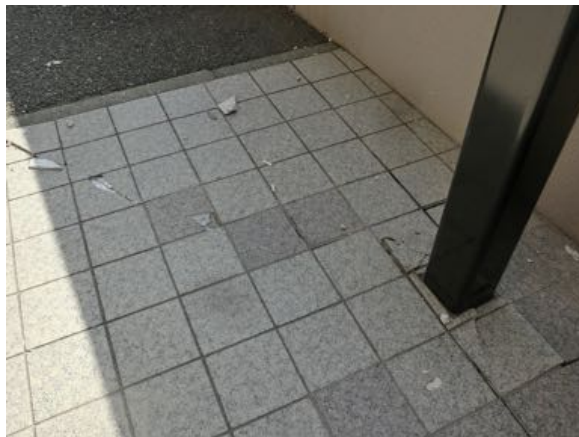
熊本市中央区世安町に一部損傷した鉄骨鉄筋コンクリート造集合住宅（写真 5.2.1）があり、外観から概要を調査した。写真 5.2.2 に示すとおり、当該建築物には渡り廊下部分のエキスパンションジョイントに損傷が見られ、別の部位では、非構造壁にひび割れが見られた。構造躯体については、外観からは損傷は確認できなかった。なお、周辺地盤に特に大きな変状は認められなかったが、集合住宅入り口付近のタイルの割れ（写真 5.2.3）は確認された。

写真 5.2.3 入り口付近のタイルの割れ

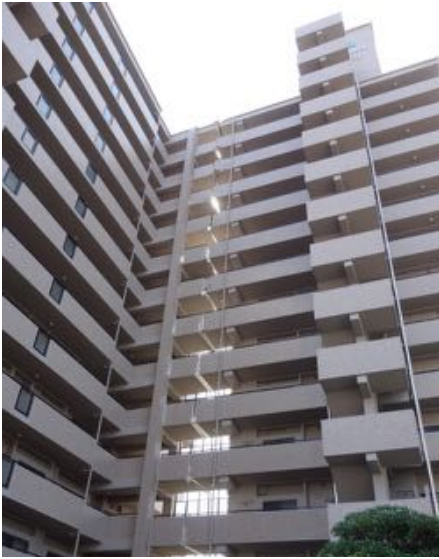
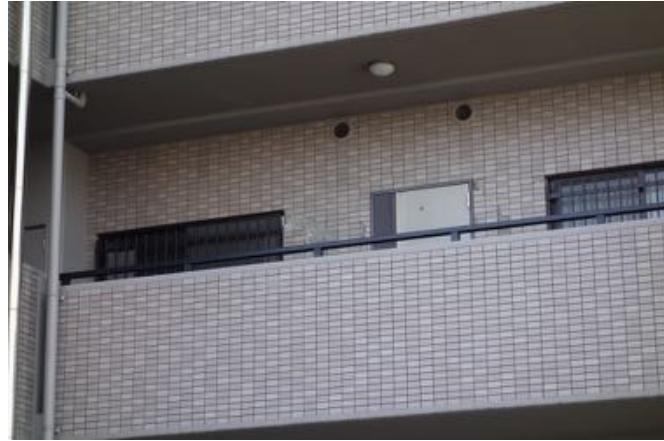
写真 5.2.2 渡り廊下部分と非構造壁の被害

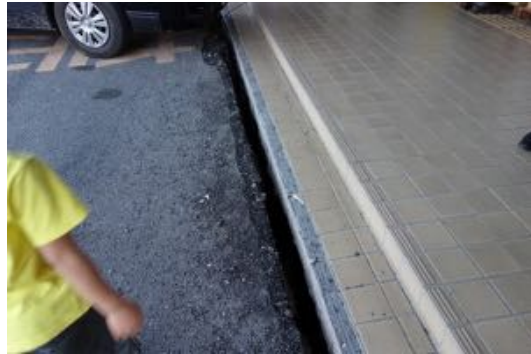
写真 5.4.1 に益城町役場庁舎の外観を示す。同庁舎は鉄筋コンクリート造3階建てであり、外付けフレームによる耐震補強がなされていた。構造躯体の損傷は確認できないものの、周辺地盤の亀裂、移動などが多く見られた。写真 5.4.2 に玄関前の基礎版と周辺地盤の隙間の様子を示す。建築物が地震を受けて周辺地盤を押しのけた痕跡と考えられる。写真 5.4.3 に屋上に設置されて

写真 5.4.2 玄関前の基礎版と周辺地盤の隙間

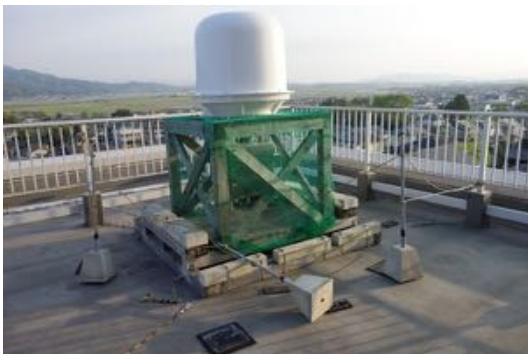
いる設備の損傷の様子を示す。屋上の設備は通信設備と思われるが、ゴム製の土台から外れて移動している。写真 5.4.4 に敷地内の舗装のひび割れを示す。この庁舎の敷地地盤は造成されていると思われる、地震により擁壁が移動し、表面の舗装に亀裂が生じたと考えられる。写真 5.4.5 に渡り廊下の非構造壁の地震によるものと考えられるひび割れを示す。

写真 5.4.3 屋上の設備の損傷（脚部）

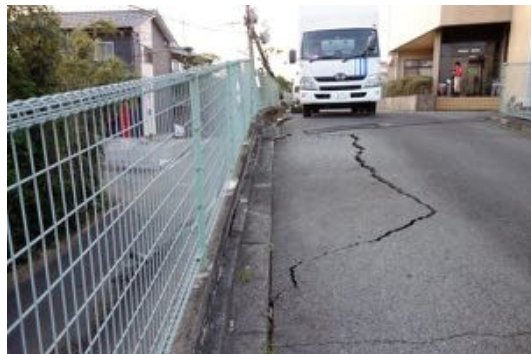
写真 5.4.4 敷地内の舗装のひび割れ

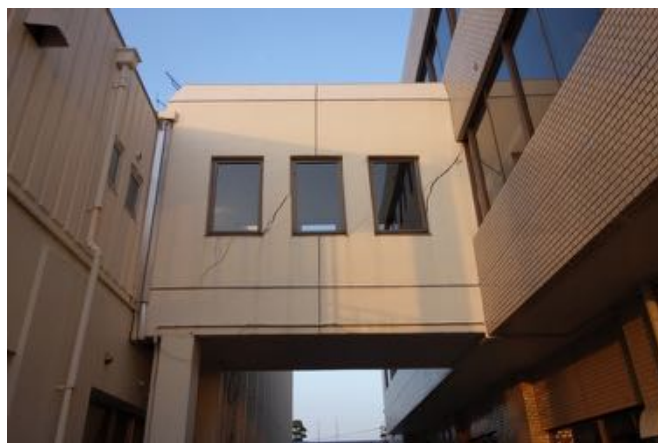
写真 5.4.5 渡り廊下の損傷

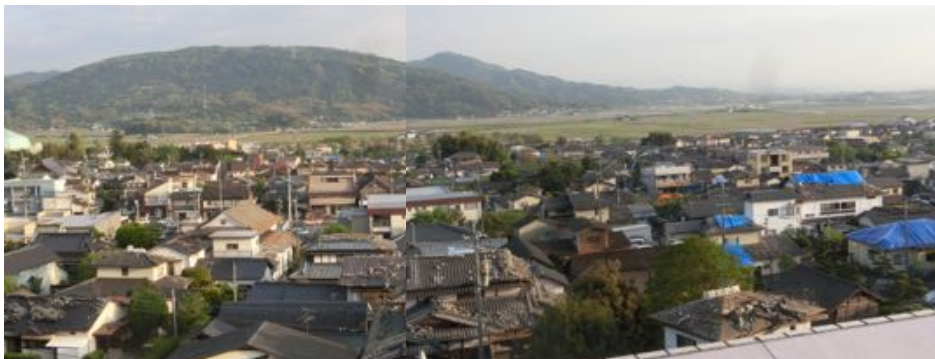
3階建ての益城町役場屋上から市街地を眺めたところ、ほとんどの建築物の土葺き瓦屋根が損傷を受けていた（写真 5.5.1）。ブルーシートの割合が低いのは、行き渡っていないためであり、損傷を受けている割合はかなり高いと推測される。

写真 5.5.1 町役場屋上から見た市街地の概況

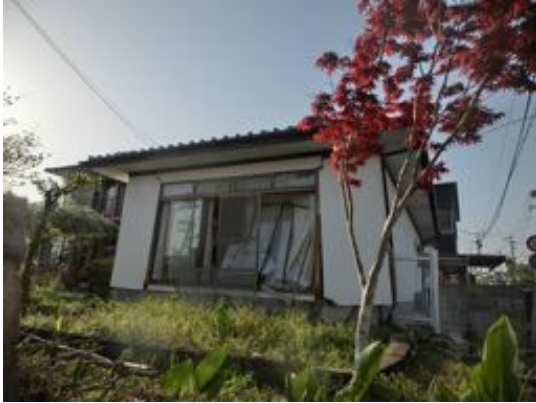
写真 5.5.2 建具が外れた家屋

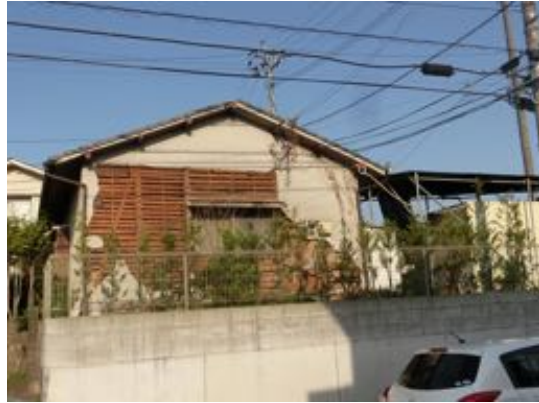
写真 5.5.3 モルタル外壁が剥落した平屋の家屋

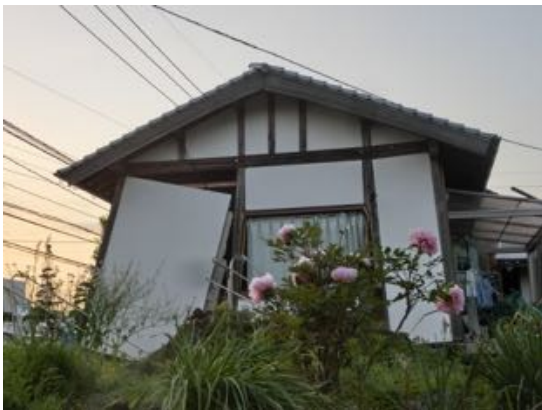
写真 5.5.4 壁が外れた家屋

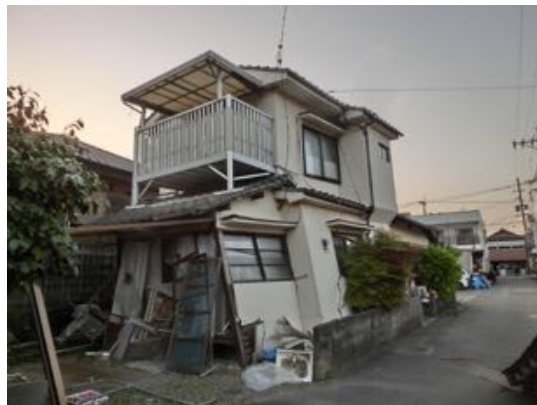
写真 5.5.5 残留変形が大きな家屋

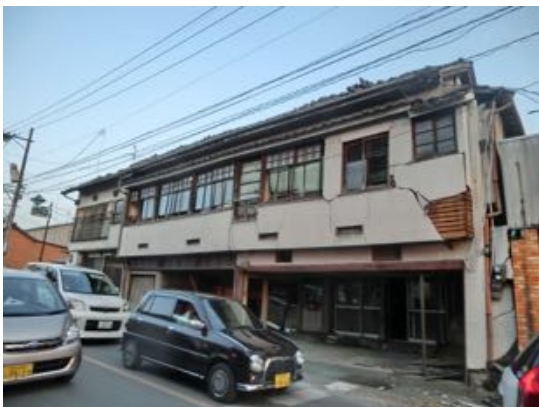
写真 5.5.6 軸組構法の店舗併用住宅の被害

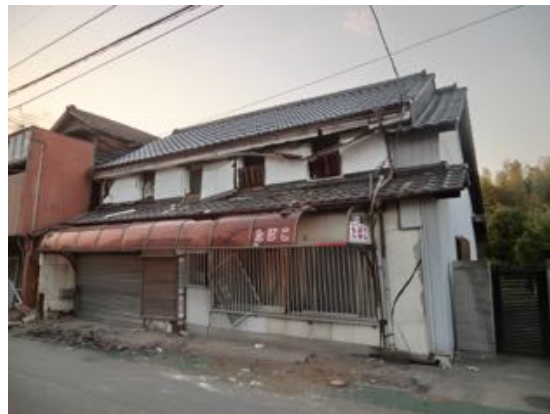
写真 5.5.7 土壁を有する伝統的な町屋の被害

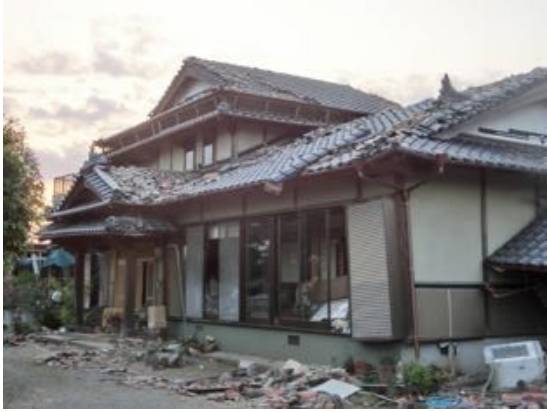
写真 5.5.8 比較的新しい伝統的構法の被害

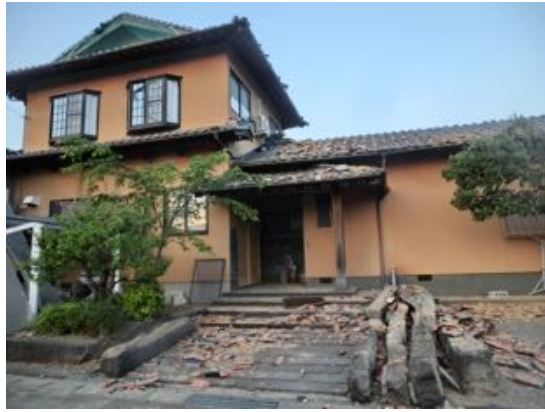
写真 5.5.9 土葺きの屋根瓦のみの被害

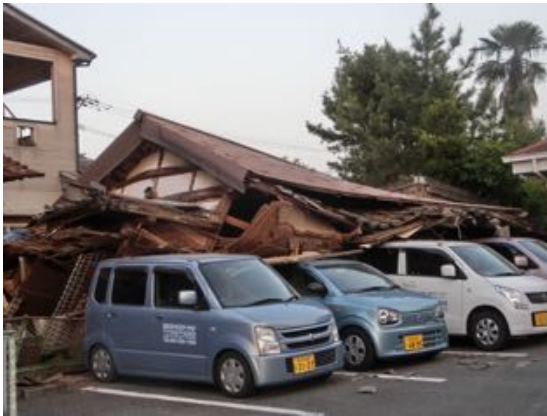
写真 5.5.10 納屋の倒壊

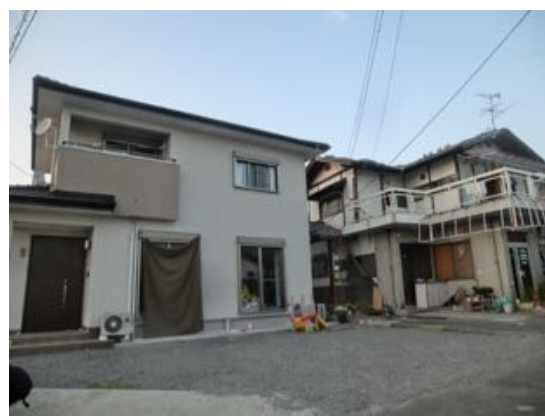
写真 5.5.11 被害軽微な比較的新しい家屋(左)

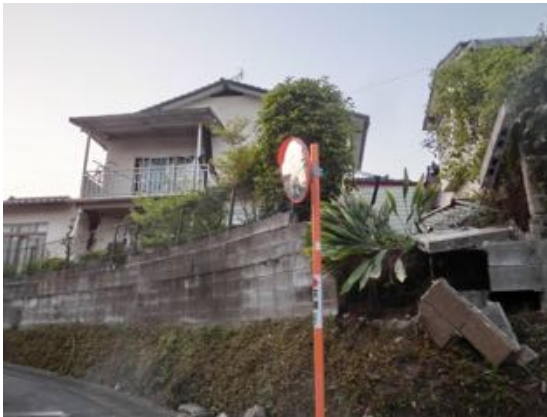
また、無筋コンクリートやコンクリートブロック等の擁壁（写真 5.5.12：増し積み擁壁）や石積み擁壁の被害（写真 5.5.13）、組積造の塀の被害（写真 5.5.14）も多く見られた。また、写真 5.5.12 の擁壁によって支えられた敷地に建ち、擁壁の被害に伴う宅地変状の影響で被害が甚大になったと思われる家屋（写真 5.5.15）もあった。

写真 5.5.12 増し積み擁壁の被害

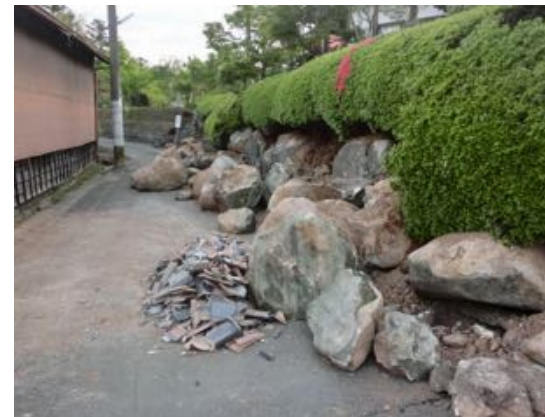
写真 5.5.13 石積み擁壁の被害

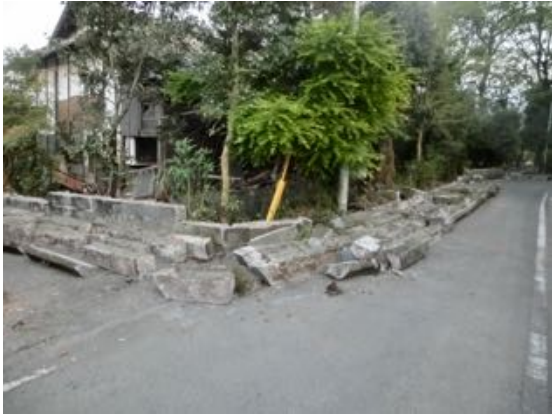
写真 5.5.14 組積造の塀の被害

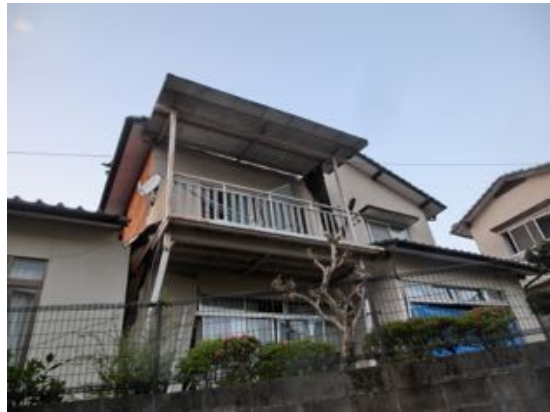
写真 5.5.15 写真 5.5.12 の擁壁に支えられ、  
宅地変状により被害が甚大な家屋
