平成 28 年(2016 年)熊本地震による建築物等被害第二次調査報告 (速報)  
(木造住宅及び鉄筋コンクリート造等建築物を中心とした調査)

# I 編 木造住宅の調査

## II 編 鉄筋コンクリート造・鉄骨鉄筋コンクリート造建築物の調査

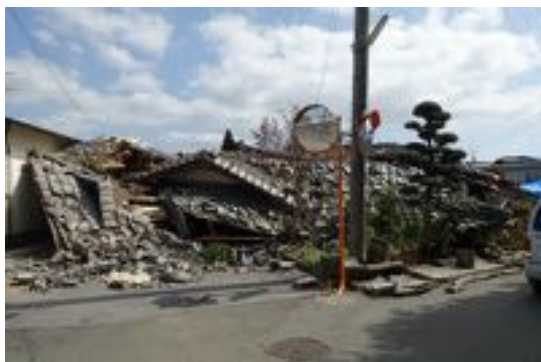
写真 2.1 倒壊した木造住宅

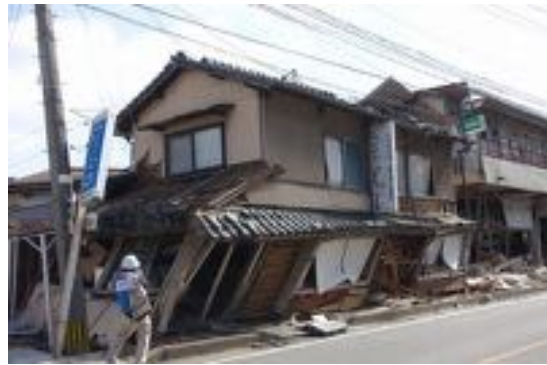
写真 2.6 大きく傾斜した店舗併用住宅

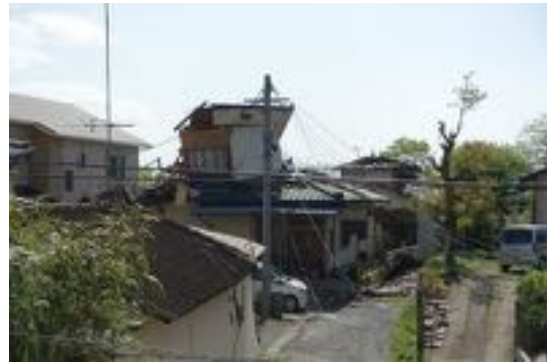
写真 2.18 2階が破壊した木造住宅

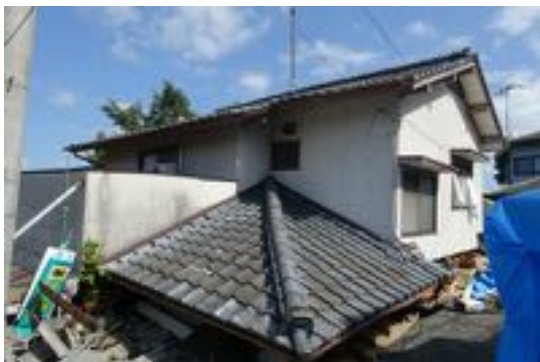
写真 2.19 倒壊した木造住宅

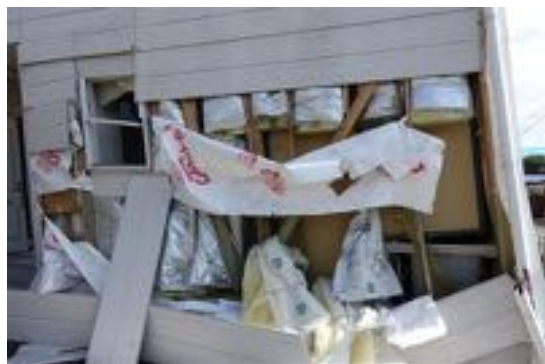
写真 2.24 写真 2.23 の建物の破壊部分

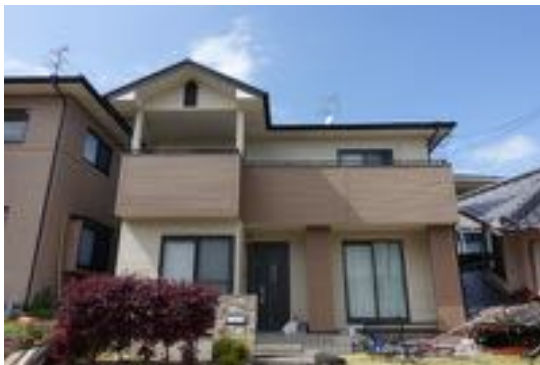
写真 2.25 外観上無被害の木造住宅

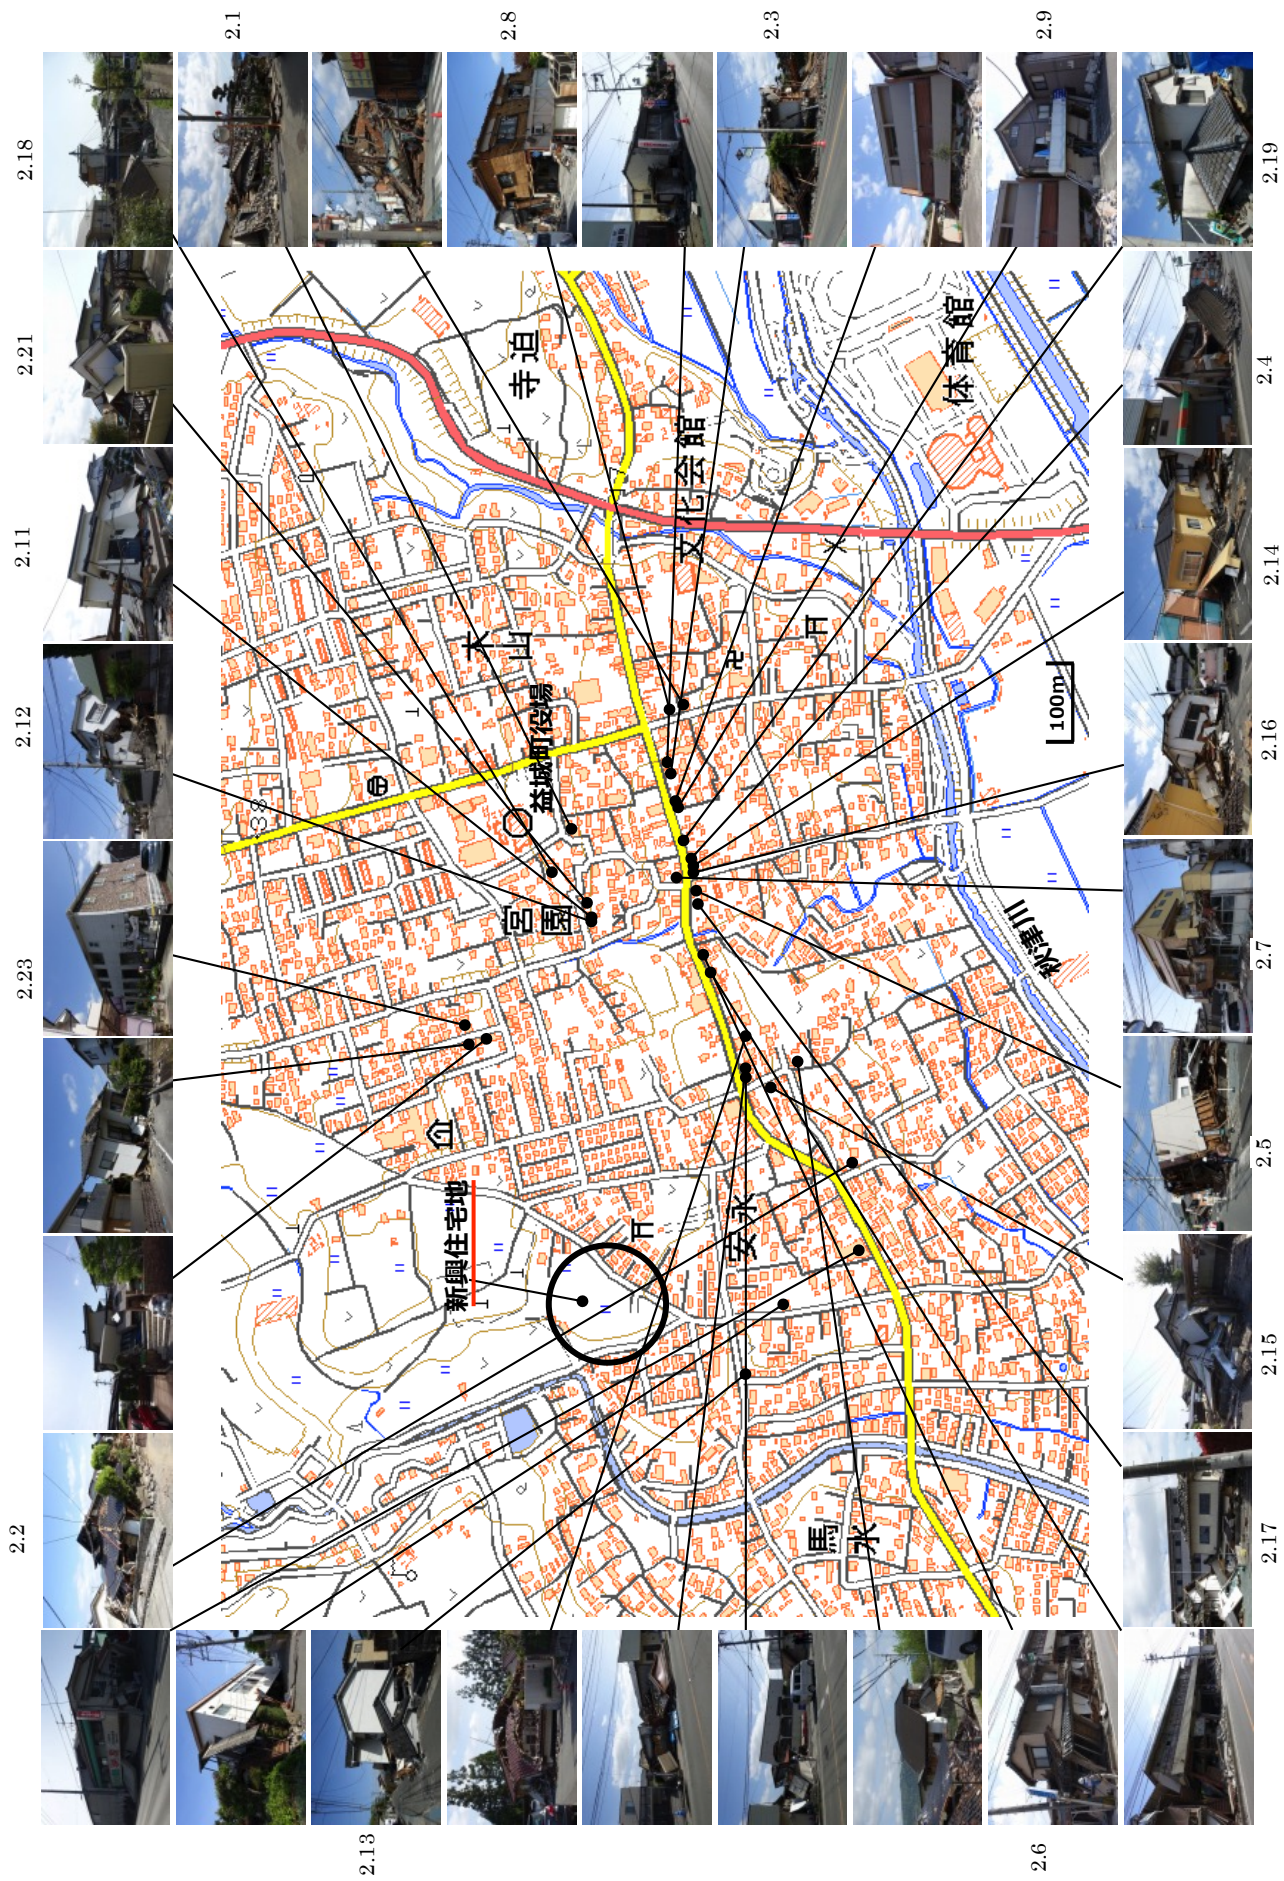
図 2.2 倒壊・大破した木造住宅等の位置 国土地理院電子国土 Web を編集  
 写真の番号は本文中の写真番号を示す。

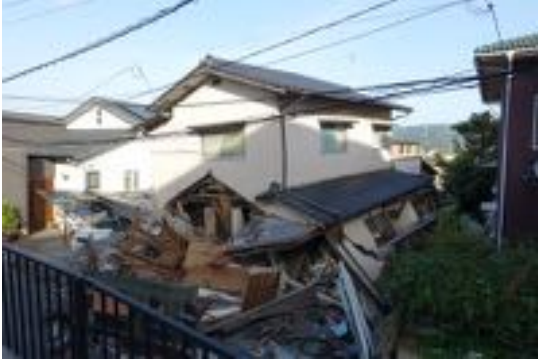
写真 2.29 倒壊した木造住宅

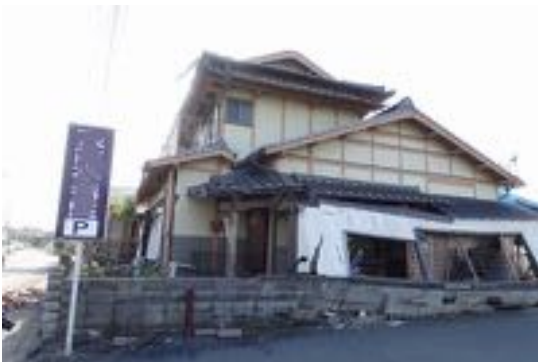
写真 2.31 部分破壊した木造住宅

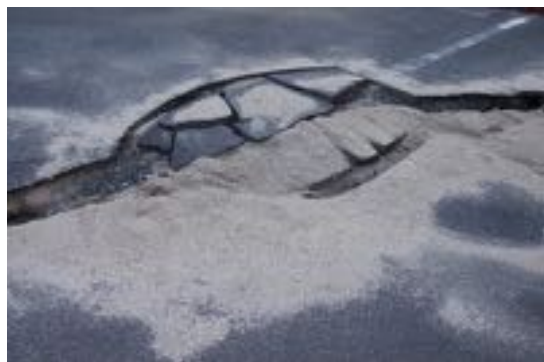
写真 2.32 液状化と推測される痕跡

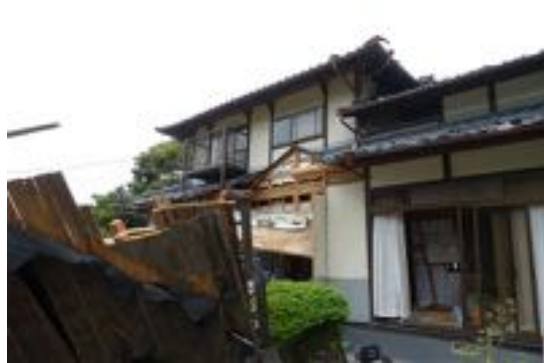
写真 3.6 玄関部分が部分破壊した木造住宅

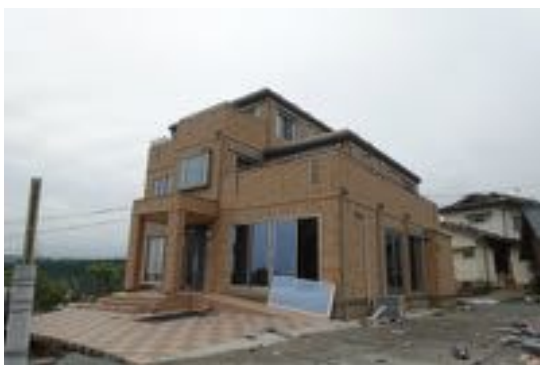
写真 3.7 敷地の被害を受けた住宅

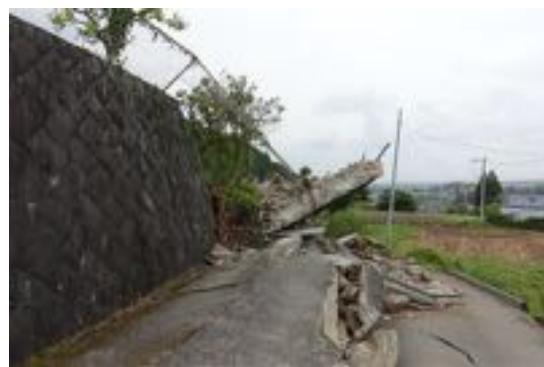
写真 3.10 崩壊した擁壁

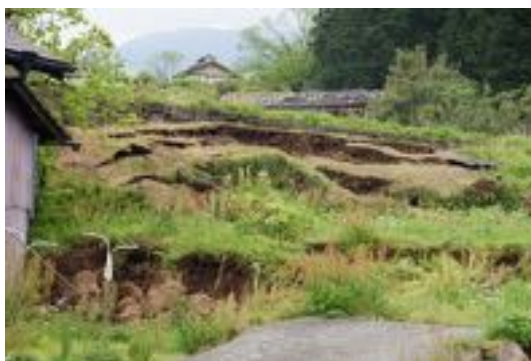
写真 3.14 地盤に生じた亀裂

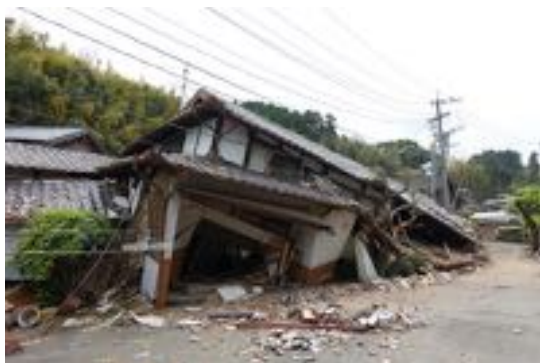
写真 3.15 倒壊した木造住宅

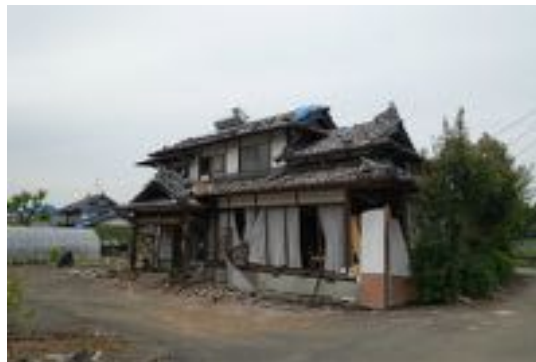
写真 3.24 大破した木造住宅

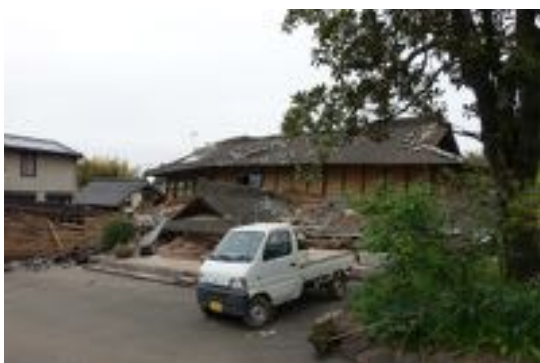
写真 3.25 倒壊した木造住宅

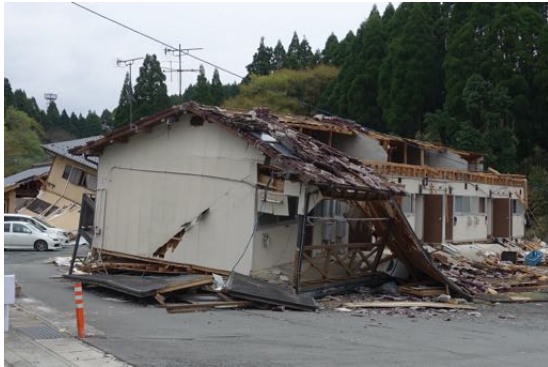
写真 4.1 倒壊した木造アパート

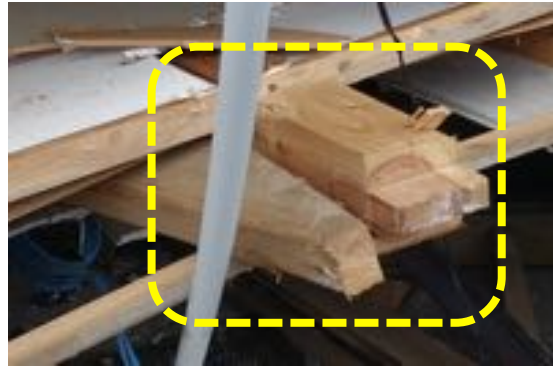
写真 4.2 写真 4.1 のアパートの柱頭部  
(柱脚、筋かい端部は釘打ちのみ)

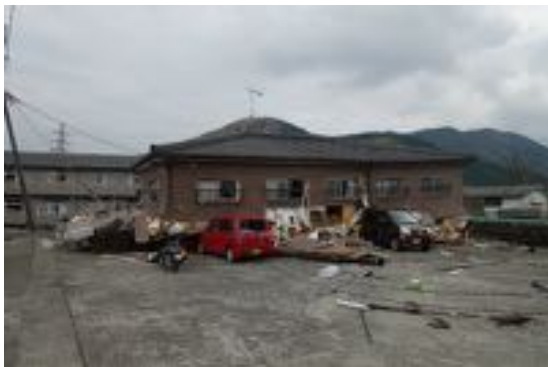
写真 4.3 倒壊した木造アパート

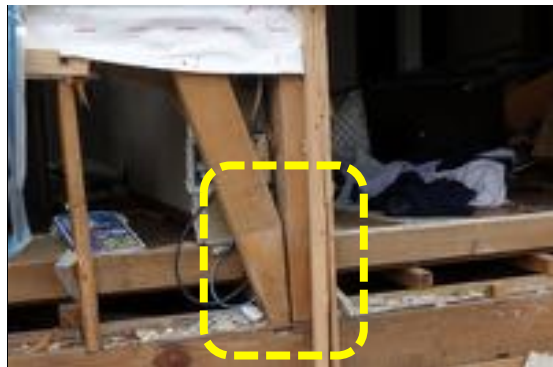
写真 4.4 写真 4.3 のアパートの柱頭部  
(柱脚、筋かい端部は釘打ちのみ)

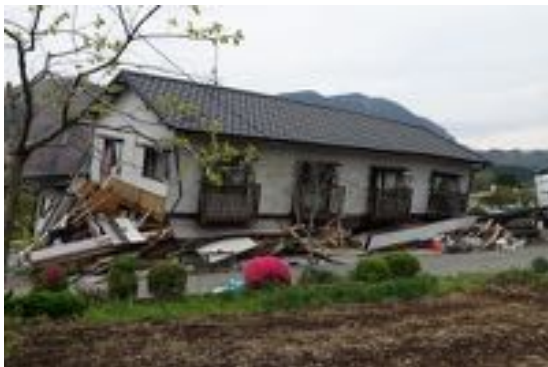
写真 4.5 倒壊した木造アパート

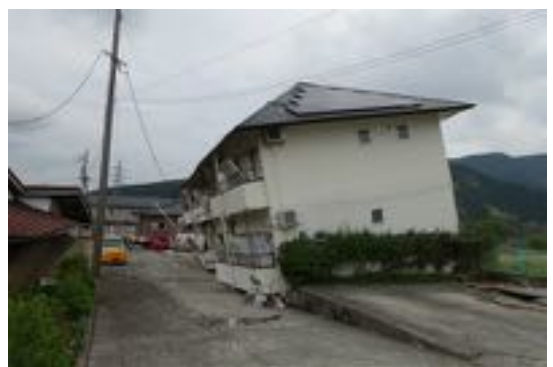
写真 4.6 横ずれした木造アパート

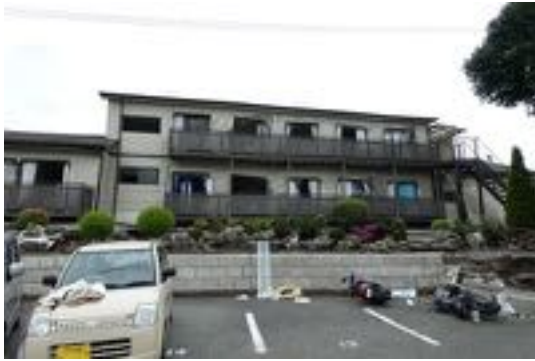
写真 4.9 大破した木造アパート

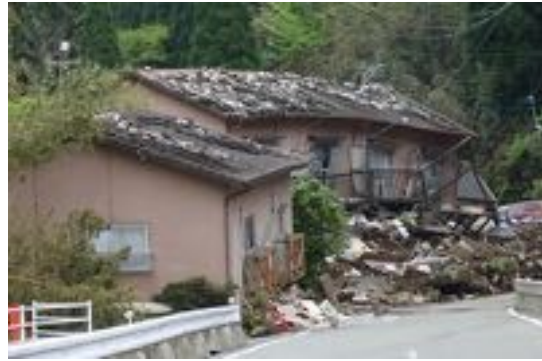
写真 4.10 倒壊した木造アパート

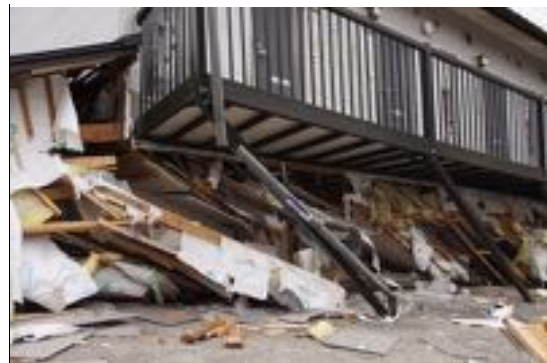
- ・規模：28P（4P×7部屋）×10P（一階は一部下屋） ※1P=約 910mm
- ・木造軸組構法 2階建て（外壁：サイディング、内壁：せっこうボード）
- ・主な耐震要素は筋かい
- ・柱脚・柱頭、筋かい端部接合部は釘打ち程度の比較的軽微な接合方法
- ・無筋コンクリート造布基礎（浴室部はブロック基礎）
- ・長手方向に倒壊。階段側（妻面）の擁壁が崩壊

写真 4.18 1層部分の破壊状況

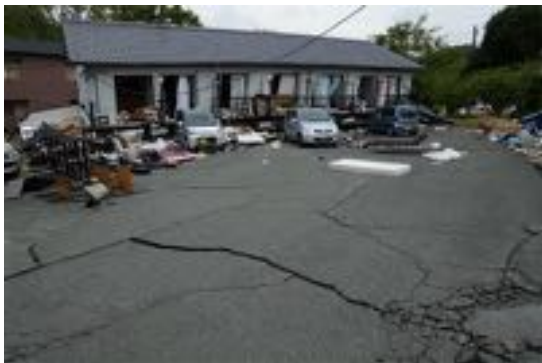
写真 4.19 敷地のひび割れ

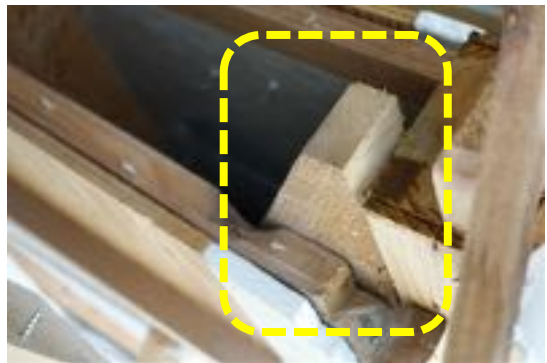
写真 4.20 筋かい端部  
(N70 釘 1~2 本打ちによる接合)

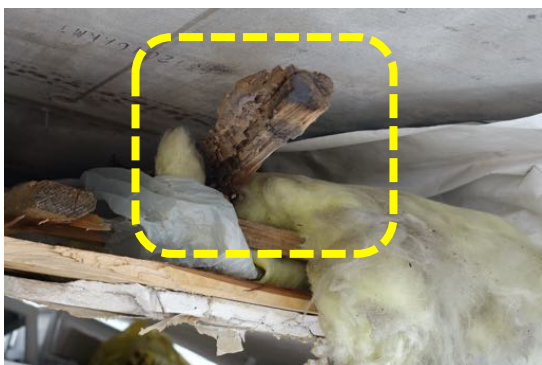
写真 4.21 筋かい端部  
(蟻害による著しい断面欠損)

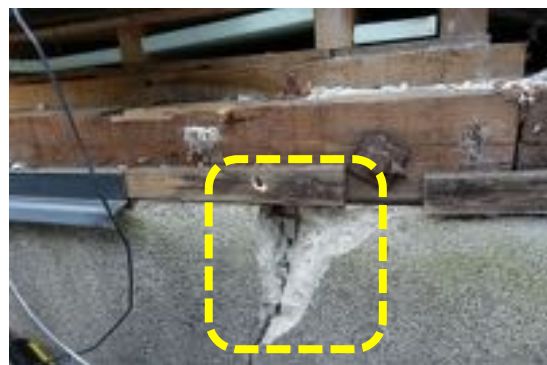
写真 4.22 基礎の亀裂部  
(無筋コンクリート基礎+アンカーボルト)

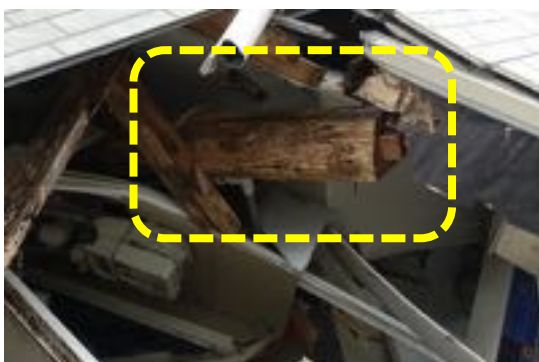
写真 4.27 柱脚部の生物劣化

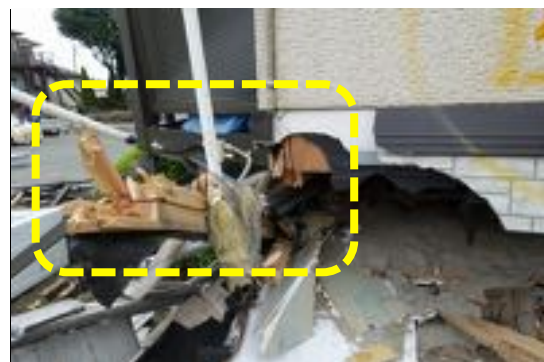
写真 4.28 通し柱の曲げ破壊

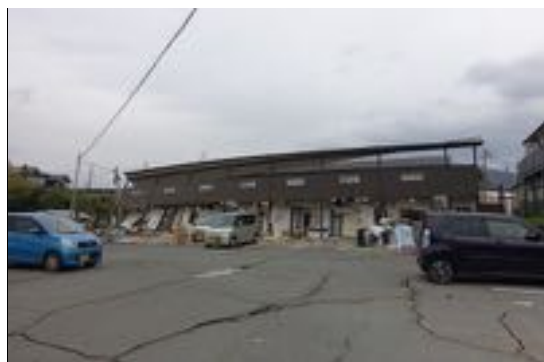
写真 4.34 敷地のひび割れ

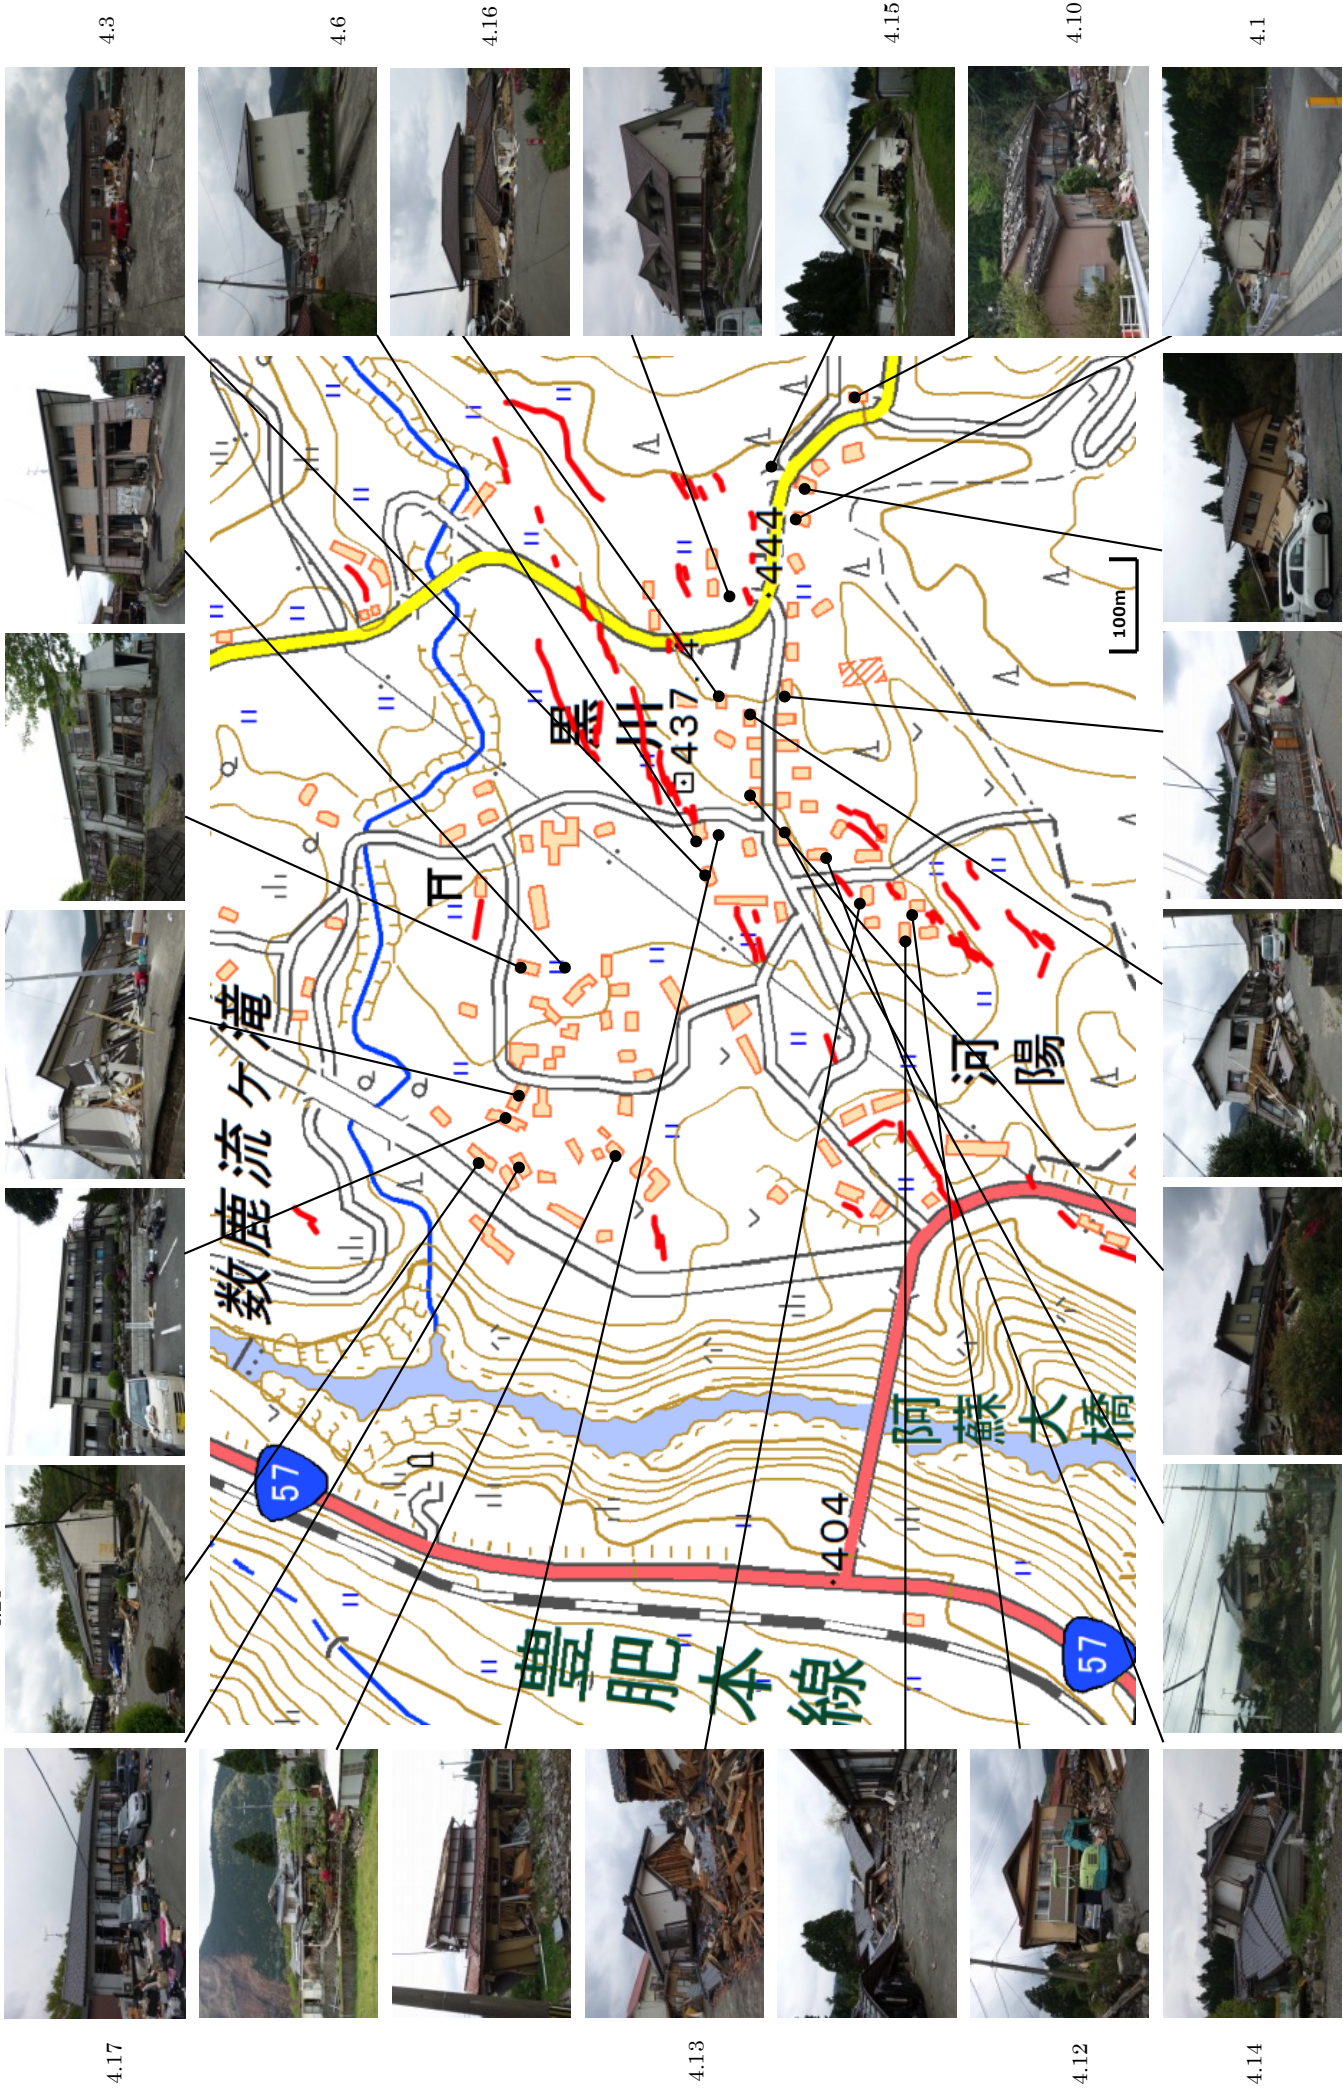
図 4.3 倒壊・大破した木造住宅等の位置 国土地理院電子国土 Web を編集  
 赤色のプロットは布田川断層帯周辺の地表の亀裂 (国土地理院調査)  
 写真の番号は本文中の写真番号を示す。

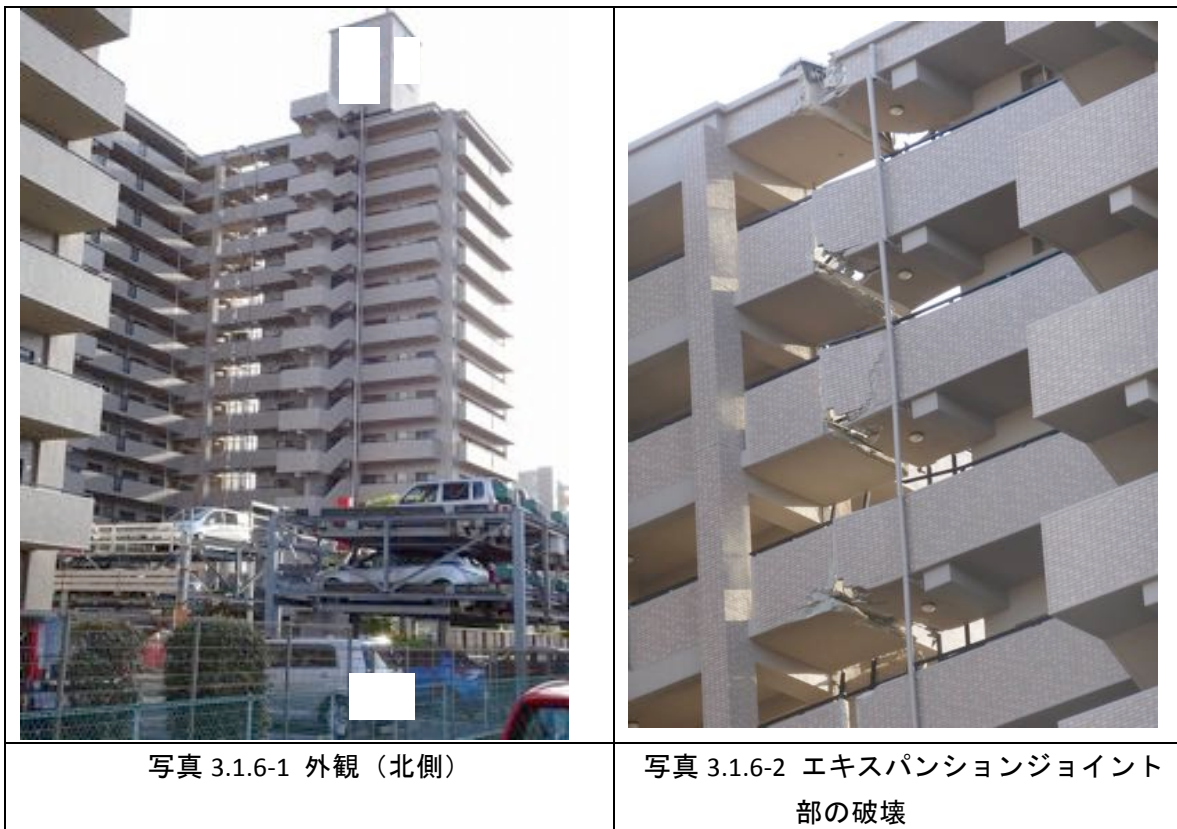
当該建築物では、エキスパンションジョイント部及びその周辺のコングリートの破壊 (写真 3.1.6-2) が見られる。エキスパンションジョイントで分割された 2 棟の建築物が地震時に衝突したものと推察される。

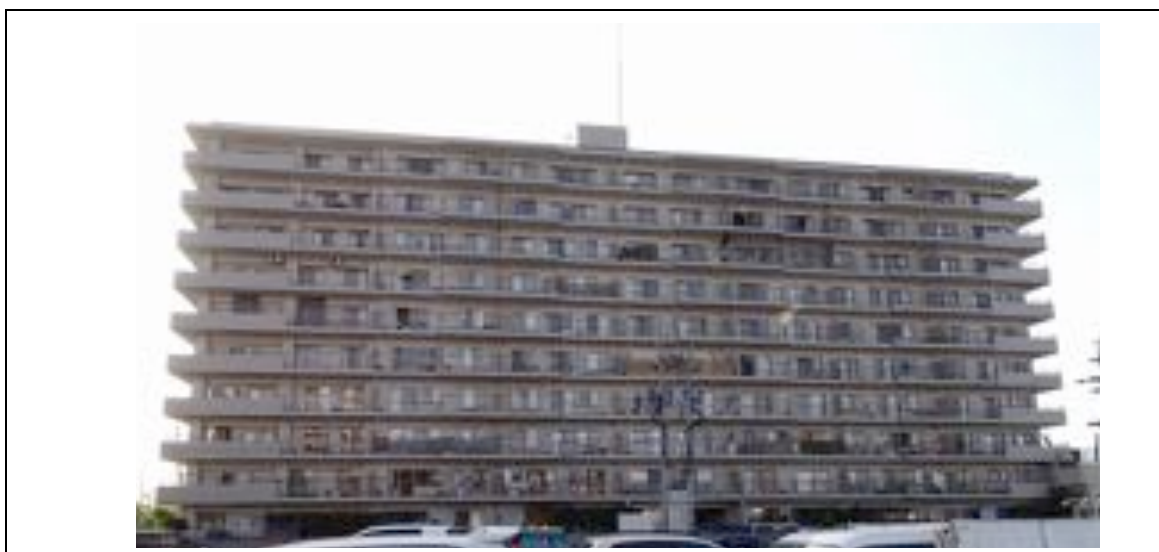
写真 3.1.9-1 外観 (東側)

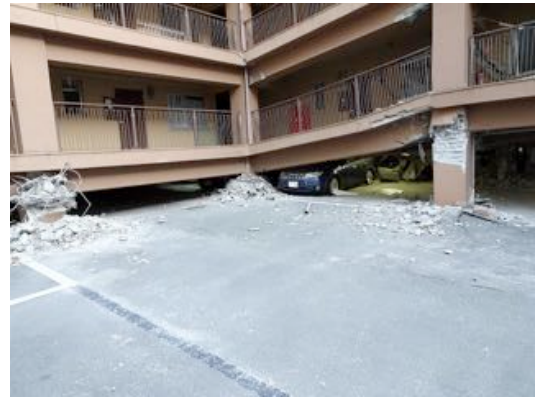
当該建築物は、南北軸の住棟が層崩壊 (写真 3.1.10-2、3.1.10-4) しており、それに伴って東西軸の北東側の 1 階柱も大きく損傷 (写真 3.1.10-3) している。南北住棟の 1 階部分は主として駐車場として利用されており、その階に耐力壁がないことが層崩壊の原因と考えられる。

写真 3.1.10-2 L 字型平面形状の入り隅部

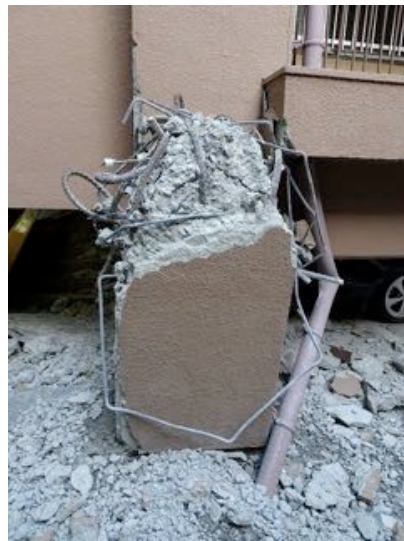
写真 3.1.10-4 南北軸住棟の西側柱

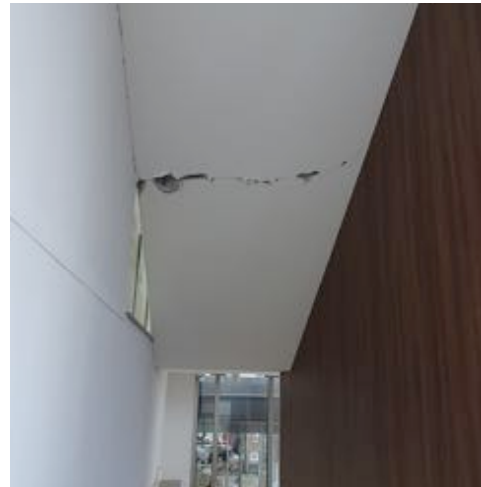
当該建築物では、1 階から 2 階にかかる階段底面にひび割れ及び被りコンクリートの剥落 (写真 3.1.16-2) が確認された。また構造体に目立った被害はなかったが、1 階の RC 壁脚部のかぶりコンクリートが一部剥落 (写真 3.1.16-3) し、内部の鉄筋が見える状態となっていた。

写真 3.1.16-2 階段底面に見られたひび割れ

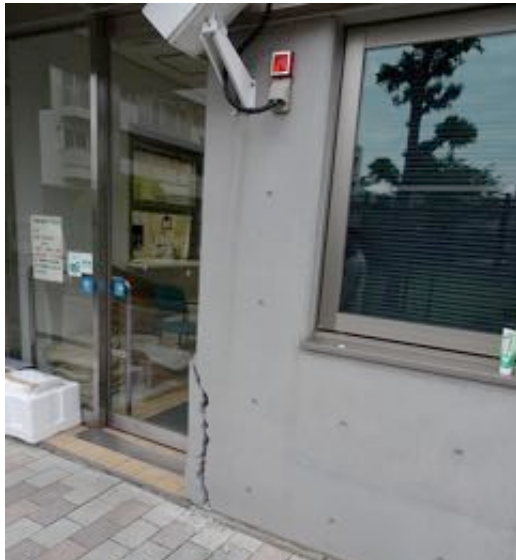
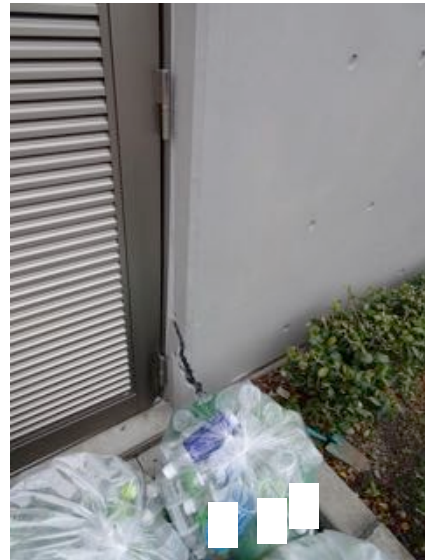
写真 3.1.16-3 外壁端部のひび割れ

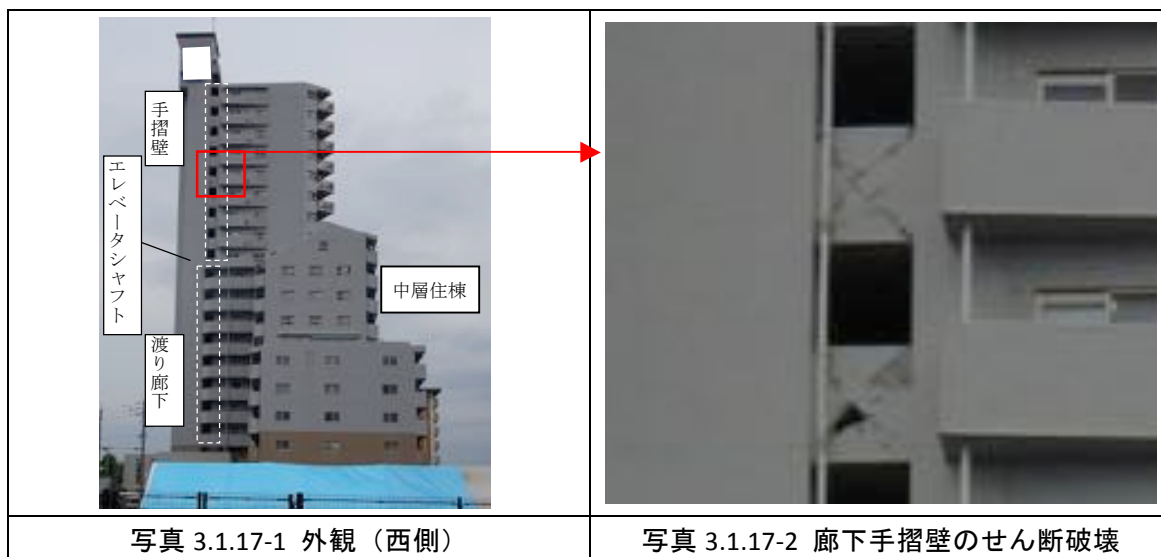
当該建築物では、その手摺壁にせん断破壊 (写真 3.1.17-2) が生じている。

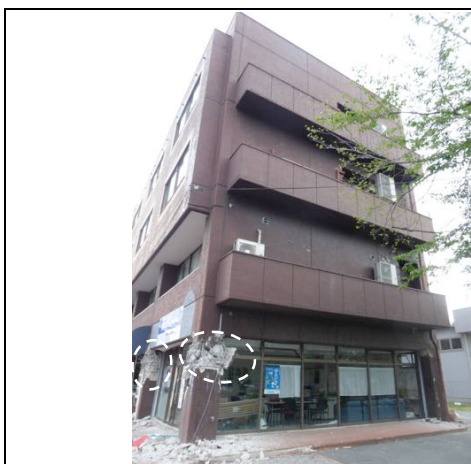
写真 3.1.19-1 外観(南東側)と大破した 2 本の柱

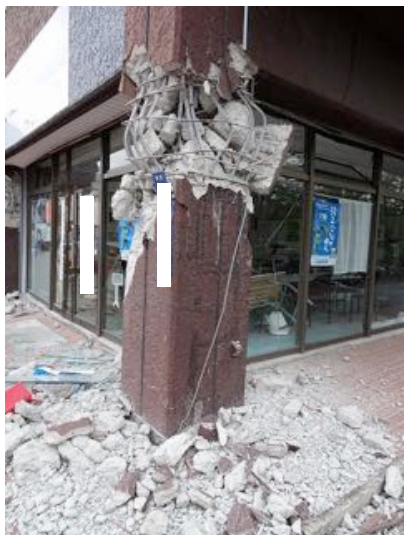
当該建築物は、南東部にある 2 本の 1 階柱頭部がいずれも大破(写真 3.1.19-3)している。また北東側の 1 階柱に付着割裂ひび割れ及び 2 階梁端部に破壊(写真 3.1.19-4)が生じている。南東側にある 1 階柱頭部が大破した理由として、当該部分が下階壁抜けになっていること、及び北構面に耐力壁が配置されたことでねじれ挙動により大きく変形したためであると思われる。また 1 階の南西部に元の位置から移動したと思われる自動販売機があり、その脚部はコンクリートブロックに固定されていたが、そのブロックそのものが移動していた。

写真 3.1.19-3 1 階柱の大破(南東側)

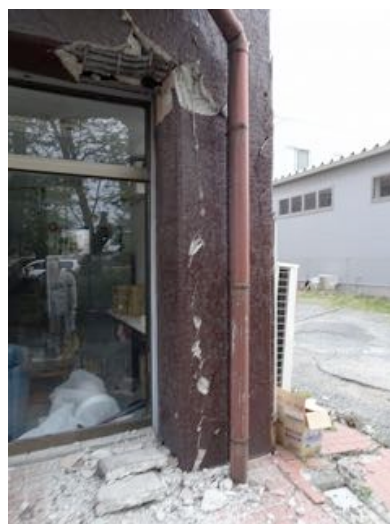
写真 3.1.19-4 1 階柱(北東側)の主筋付着割裂ひび割れと 2 階梁端部の破壊

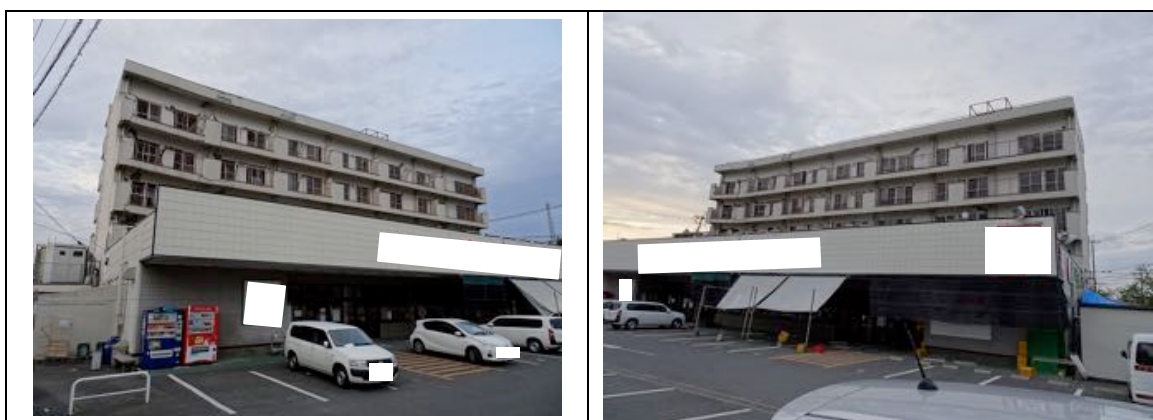
当該建築物では、南側外観を見ると向かって左手(西側)の損傷が激しい(写真 3.1.20-1)。西側からみると 2 階部分で局所的に崩壊している(写真 3.1.20-3)。桁行方向の梁端部は曲げ破壊が生じ、また局部崩壊した部分に近い柱及び方立壁にせん断破壊を生じている。また北東側の店舗の 2 階以上にバルコニーがあり、その端部にひび割れ(写真 3.1.20-2)が発生している。これはバルコニーの一边が住宅側にも固定されていることから、前述の住宅の局所的な崩壊に伴ってバルコニーも強制的に変形したためと思われる。

写真 3.1.20-1 外観 (南側)

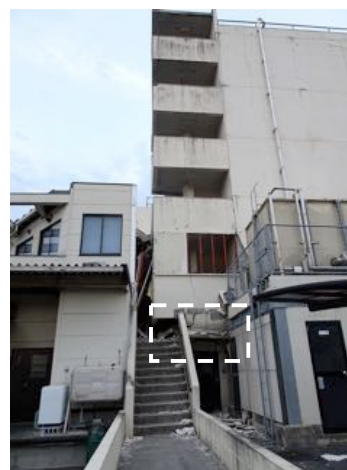
写真 3.1.20-3 外観 (西側)  
2 階部分の局部的崩壊

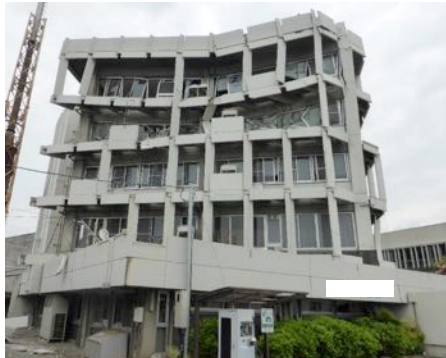
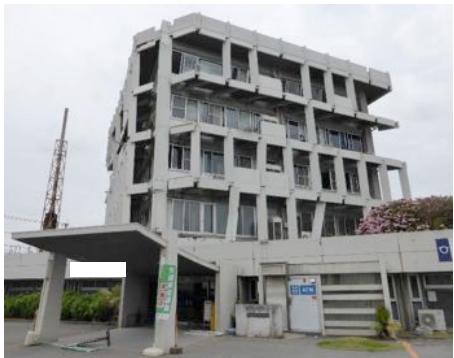
当該建築物の庁舎棟は 4、5 階の内柱及び十字形柱梁接合部の大破により局部崩壊（写真 3.2.1-1～3.2.1-3）している。また当該柱に接続されている梁も大きく大破している。さらに、コア棟の北構面では 2 階脚部で曲げ圧縮破壊（写真 3.2.1-4）を起こし、一部は鉄筋座屈が生じている。庁舎棟とコア棟とは厚さ 110mm の床スラブで接続されているが、その接続部には大きなひび割れが発生しており、それらの一体性がどの程度確保されているかは不明である。

<p>写真 3.2.1-1 外観（南西側）</p>	<p>写真 3.2.1-2 外観（南東側）</p>

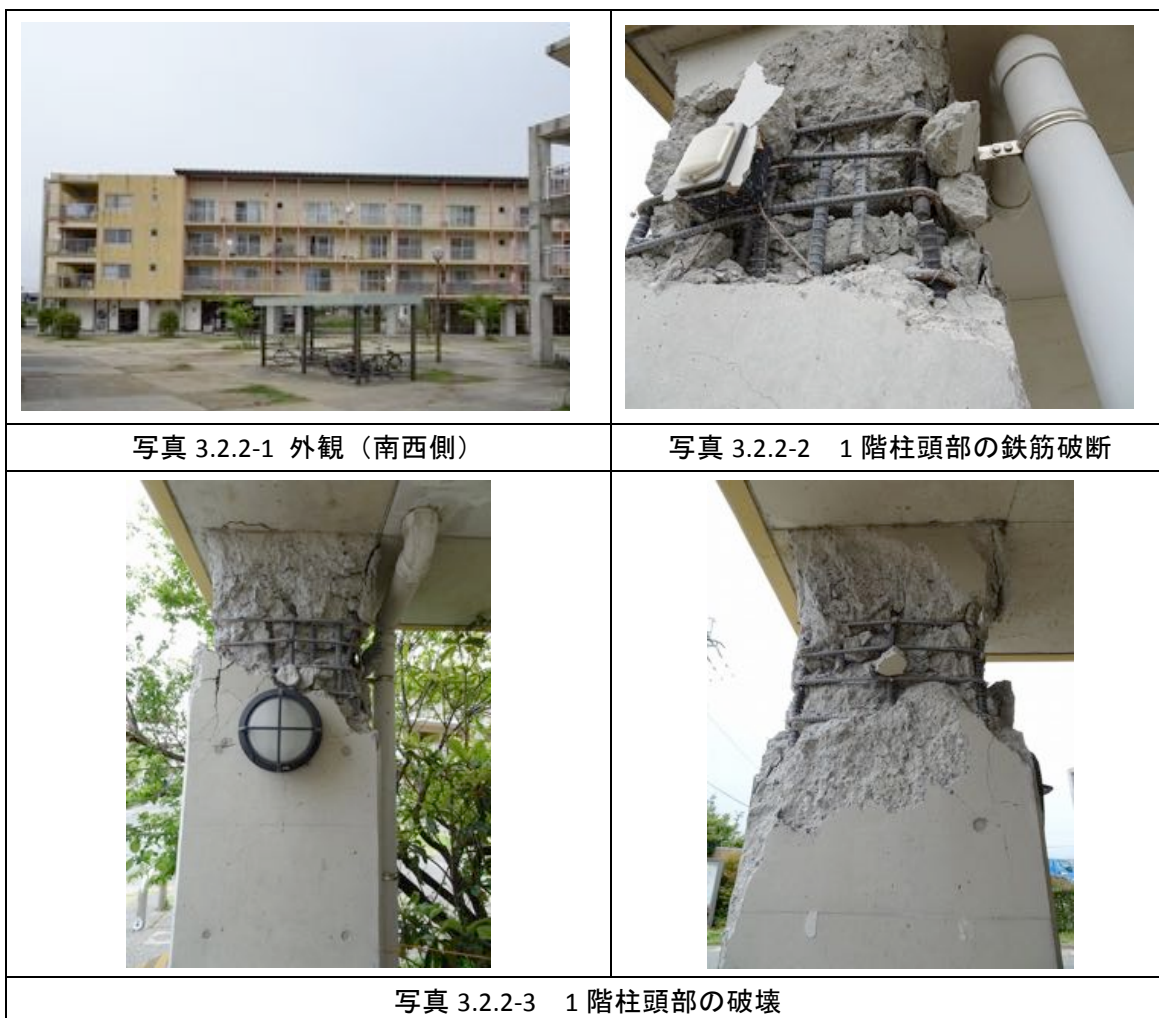
当該建築物では、1 階柱、特に柱頭部に損傷が集中している。また一部の主筋の破断 (写真 3.2.2-2) が生じている。現地で実測したところ、1 階柱の断面寸法は 700mm×700mm で、主筋は 8-D22、せん断補強筋は D13@100mm である。1 階柱頭部の破壊箇所には梁主筋または 2 階柱主筋の定着部が確認 (写真 3.2.2-3) された。なお、団地内では地盤変状を確認している。
