平成 28 年 5 月 20 日
国土交通省国土技術政策総合研究所
国立研究開発法人建築研究所

平成 28 年（2016 年）熊本地震による建築物等被害第八次調査報告 （上益城郡益城町における鉄骨造建築物の調査速報）

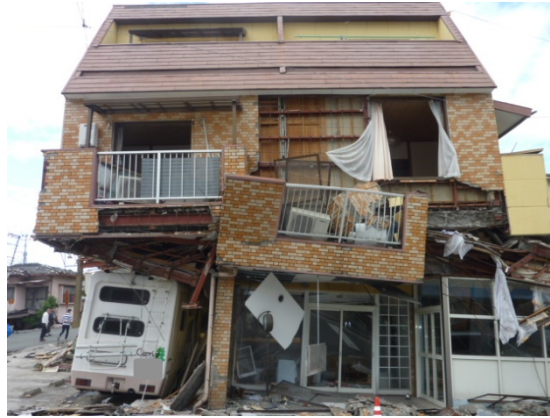
本建築物は 4 階建ての店舗併用住宅である。角形鋼管柱 200 角 (2 階) が使用されている。2 階が完全に層崩壊しており、柱梁接合部パネルとダイアフラム間の溶接部で破断が生じている。

写真 5.1.1 外観

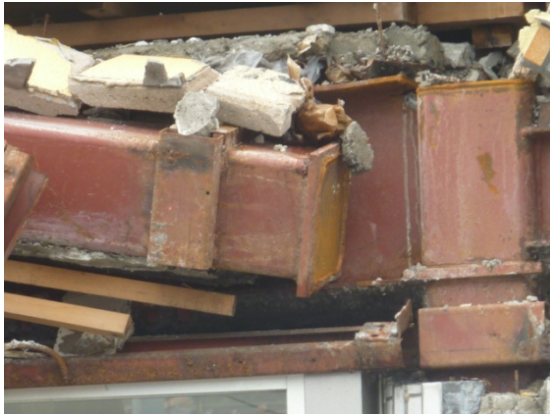
写真 5.1.2 (左) 写真 5.1.3 (右) パネルーダイアフラム間の溶接部の破断

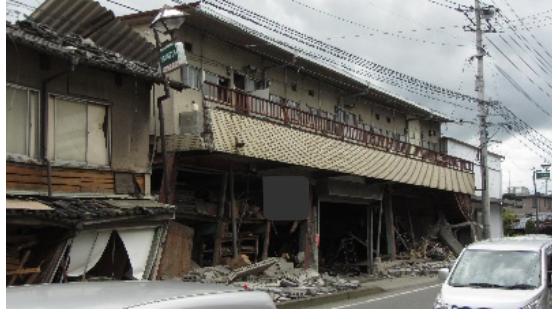
本建築物は 2 階建ての共同住宅である。日の字断面柱 (以下、日の字柱と呼ぶ) 250 角が使用されている。1 階が大きく傾いており、柱の残留傾斜角は 23 度である。

写真 5.2.1 外観

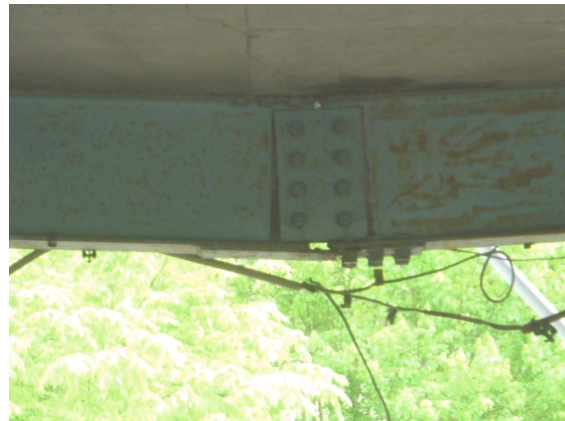
写真 5.2.3 梁下フランジ添え板の孔欠損部破断

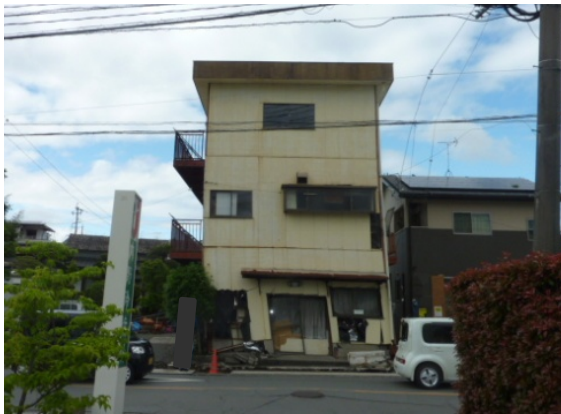
本建築物は 3 階建ての住宅である。日の字柱と H 形柱が混在して使用されている。1 階が大きく傾いており、柱の残留傾斜角は 8 度である。柱脚部にアンカーボルトの伸びが生じている。

写真 5.3.1 外観

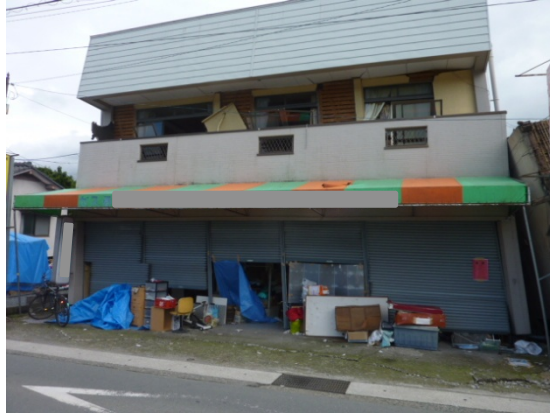
本建築物は 1 階鉄骨造、2 階木造 (2 階はヒアリングによる情報) の店舗併用住宅である。日の字柱 200 角が使用されている。1 階が大きく傾いており、柱の残留傾斜角は 5 度である。ヒアリングによると建設年は 40 年程前とのことであった。

写真 5.4.1 外観

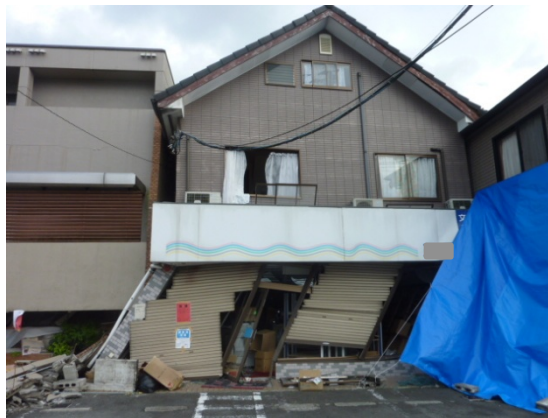
本建築物は 2 階建ての店舗併用住宅である。角形鋼管柱が使用されている。1 階が大きく傾いており、柱の残留傾斜角は 30.5 度である。(写真で) 左隣の倒壊した RC 造が寄りかかり力を受けて傾斜したものと推定される。

写真 5.5.1 外観

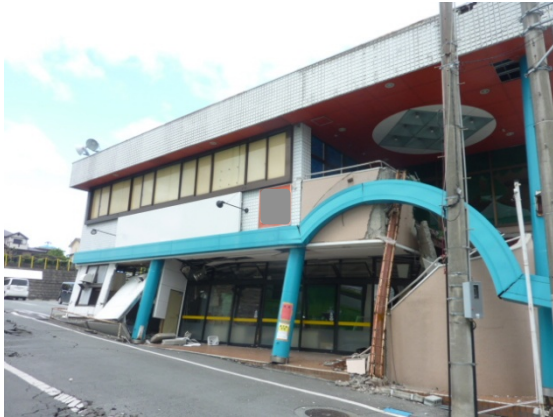
本建築物は 2 階建ての店舗である。角形鋼管柱 250 角が使用されている。1 階が大きく傾いており、柱の残留傾斜角は 8.5 度である。柱の局部座屈、柱とダイアフラム間の溶接部の破断が生じている。

写真 5.6.1 外観

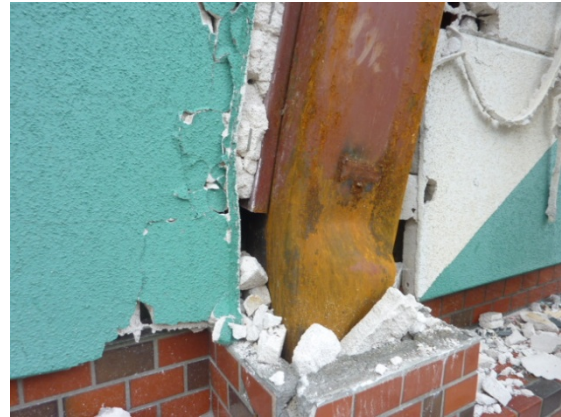
写真 5.6.2 柱の局部座屈

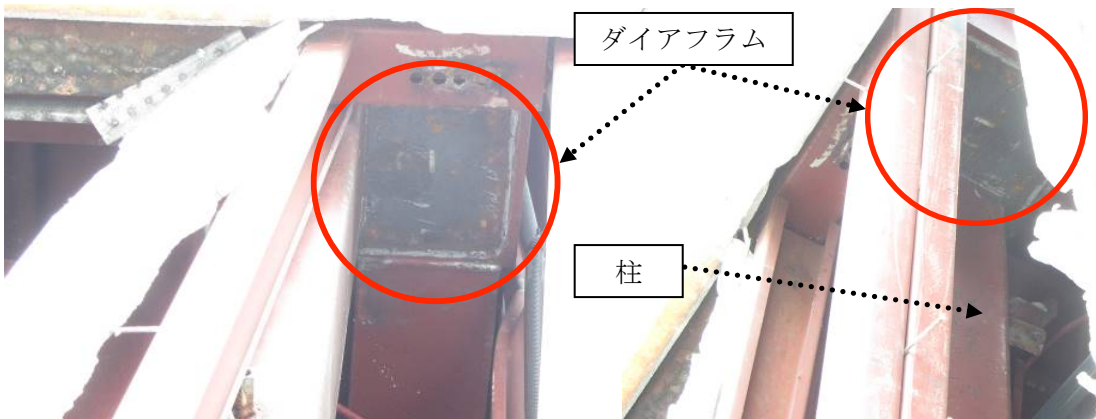
写真 5.6.3 (左) 写真 5.6.4 (右) 柱とダイアフラム間の溶接部の破断

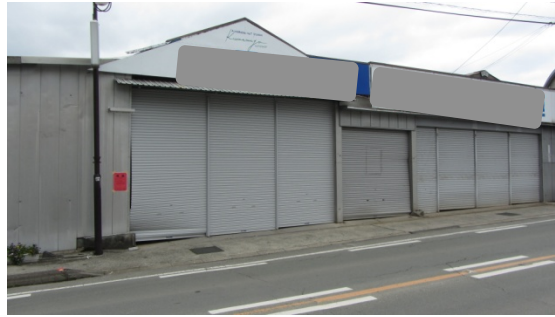
本建築物は平屋の車庫である。トラス梁の下弦材の破断が生じている。応急危険度判定によると、建物全体の傾斜、柱の座屈、柱脚の破損、梁継手の破壊が生じているとのことであった。

写真 5.7.1 外観

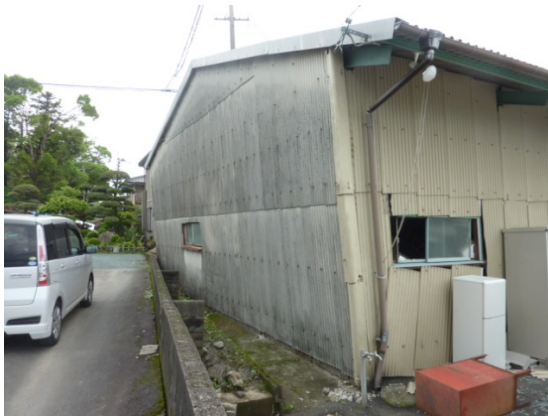
本建築物は平屋の倉庫である。大きく傾いており、柱の残留傾斜角は 7 度である。柱脚部のアンカーボルトの伸び、コンクリートの側方破壊が生じている。

写真 5.8.1 外観

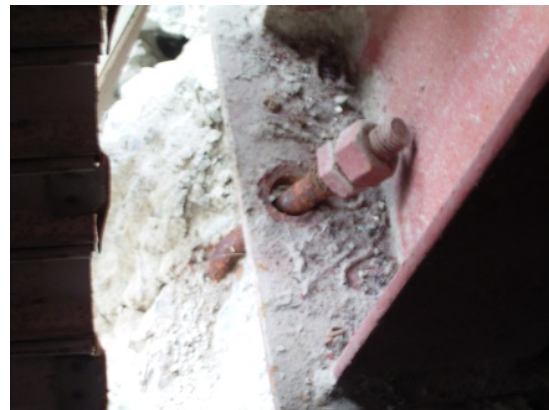
写真 5.8.2 柱脚部の損傷状況

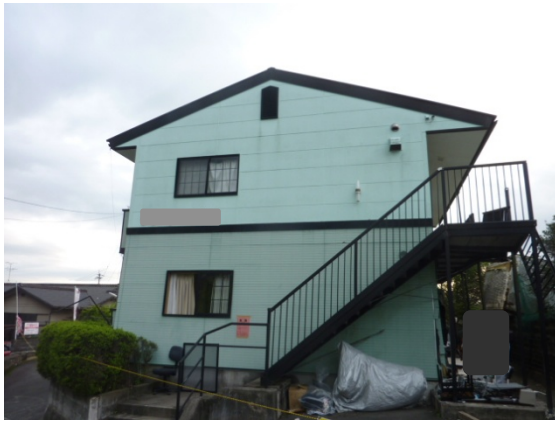
本建築物は 2 階建ての共同住宅である。角形鋼管柱 200 角が使用されている。梁せいは 300 である。1 階が大きく傾いており、柱の残留傾斜角は 3 度である。梁端破断が生じている。また、柱梁接合部パネルとダイアフラム間の溶接部で破断が生じている。

写真 5.9.1 外観

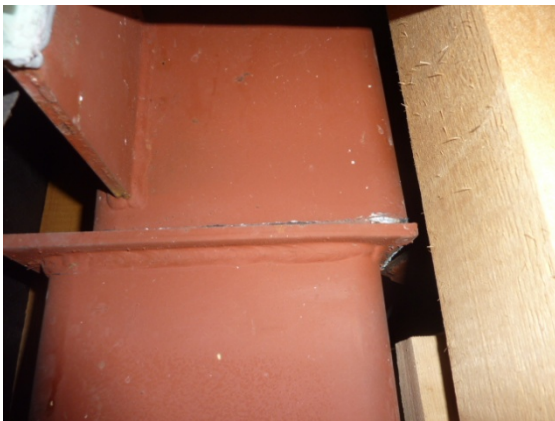
写真 5.9.3 (左) パネルとダイアフラム間の溶接部の破断

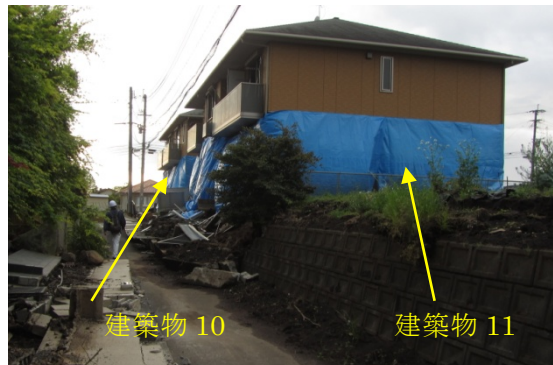
本建築物 10、11 は共に同じタイプの 2 階建ての共同住宅である。大きく傾いており、柱の残留傾斜角は 4.5 度である (建築物 10 で測定)。ブレース (ターンバックル) の破断、座屈による著しいたわみが、それぞれ建築物 10 及び 11 に生じている。宅地擁壁部分が崩壊しており、それが建築物の損傷に何らかの影響を及ぼした可能性がある。

写真 5.10/11.1 外観

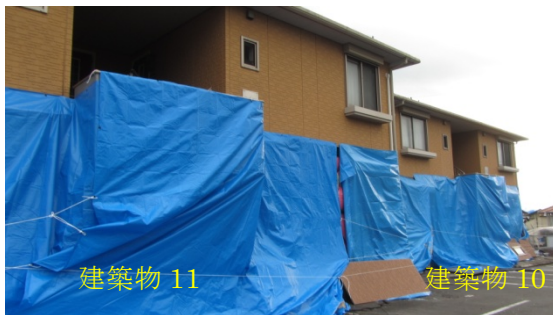
写真 5.10/11.2 外観

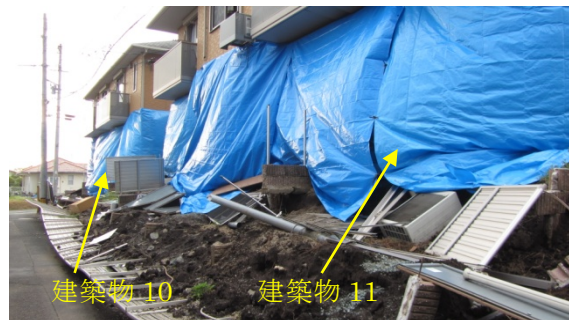
写真 5.10/11.3 宅地擁壁部分の崩壊

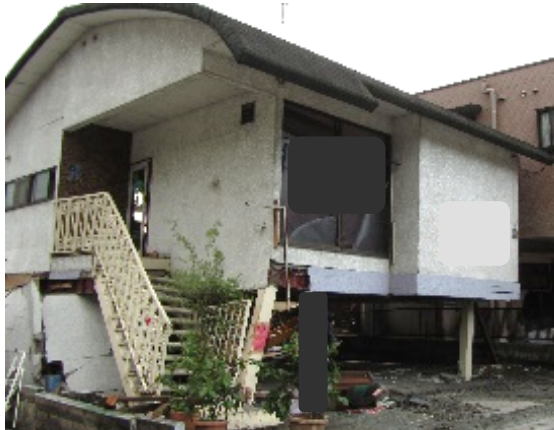
本建築物は 2 階建ての店舗である。日の字柱 200 角が使用されている。梁せいは 250 である。1 階が大きく傾いており、柱の残留傾斜角は 17.5 度である。柱の破断、梁端破断、柱の局部座屈が生じている。

写真 5.12.1 外観

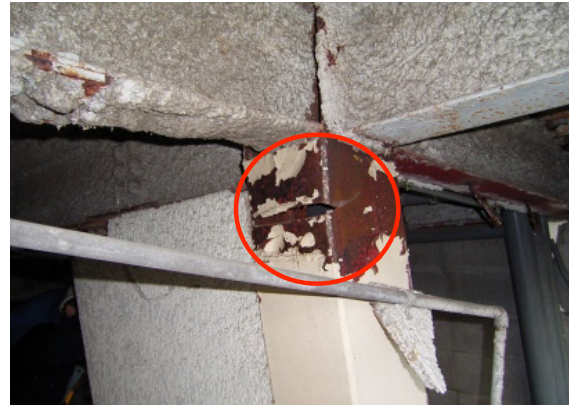
写真 5.12.2 柱の破断

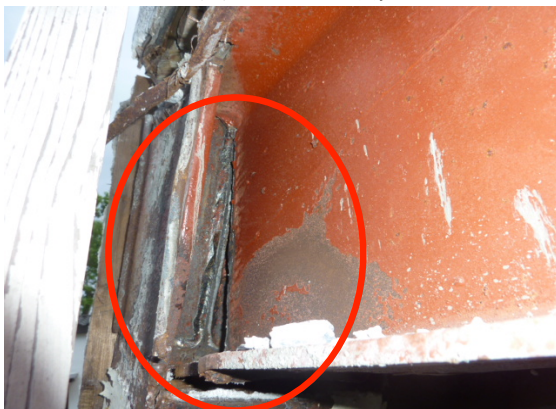
写真 5.12.3 梁端破断

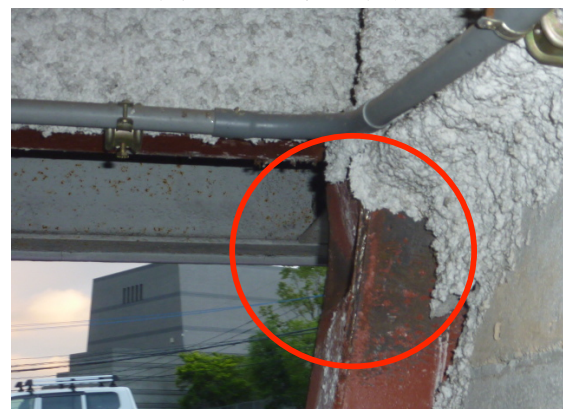
写真 5.12.4 柱の局部座屈

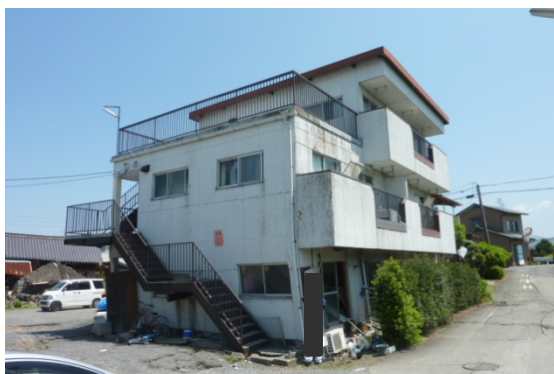
本建築物は 3 階建ての共同住宅である。日の字柱 175 角が使用されている。1 階が大きく傾いており、柱の残留傾斜角は 9 度である。

写真 5.13.1 外観

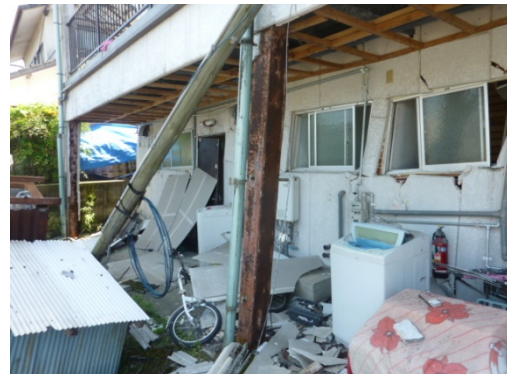
写真 5.13.2 柱の傾斜

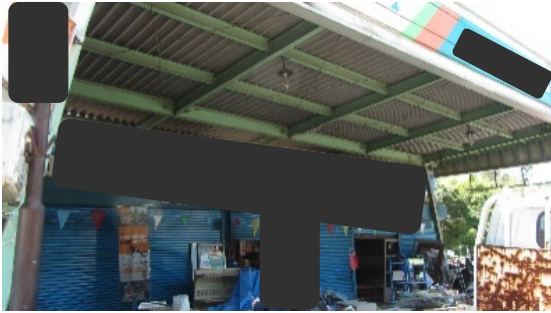
本建築物は平屋の店舗である。角形鋼管柱 150 角が使用されている。大きく傾いており、柱の残留傾斜角は 10 度である。梁端溶接部の破断、柱梁接合部パネルとダイアフラム間の溶接部の破断が生じている。

写真 5.14.1 外観

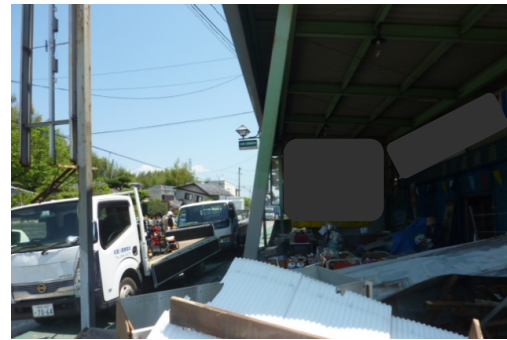
写真 5.14.2 柱の傾斜

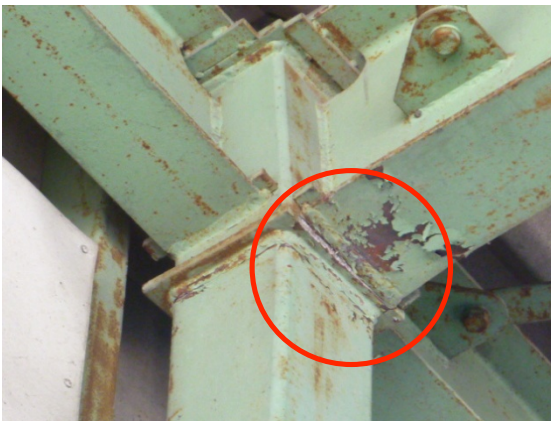
写真 5.14.3 梁端溶接部の破断

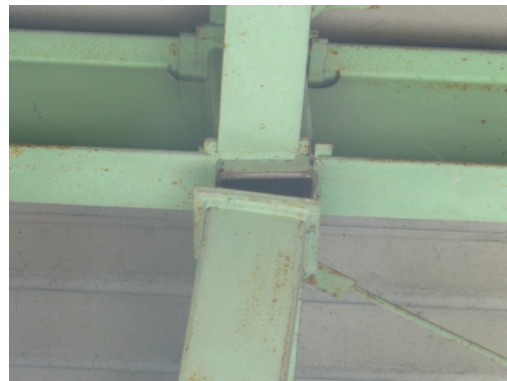
写真 5.14.4 パネルとダイアフラム間の溶接部の破断

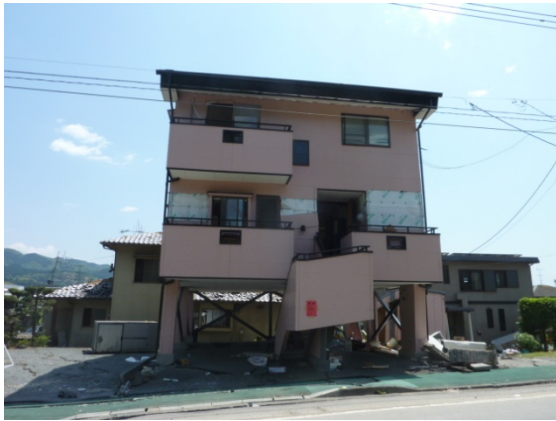
本建築物は 3 階建ての住宅である。角形鋼管柱 250 角、150 角 (間柱)、溝形鋼ブレース 150×75 が使用されている。宅地の地盤変状が生じている。1 階に傾斜が生じている。ブレースはほぼ無損傷である。柱脚部にベースモルタルの破損、アンカーボルトの伸びが生じている。柱頭部に損傷が生じている可能性があるが、状況は不明である。1 階のブレースの配置に平面的な偏りがあり、地震時にねじれが生じたことで、ブレースの無い入口側の柱脚の損傷や柱の残留傾斜角が相対的に大きくなったと思われる。また、宅地の地盤変状が建築物の傾斜等に何らかの影響を及ぼした可能性がある。

写真 5.15.1 外観

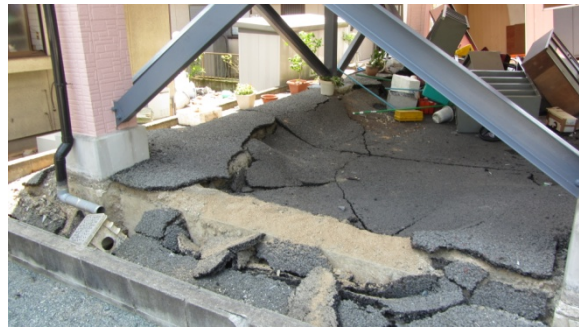
写真 5.15.4 宅地の地盤変状

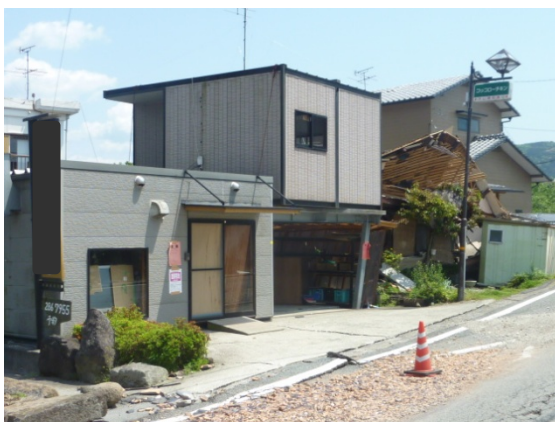
本建築物は 2 階建ての店舗である。角形鋼管柱 150 角、100 角 (間柱) が使用されている。1 階が大きく傾いており、柱の残留傾斜角は 5 度である。柱に局部座屈、2 階プレハブの柱脚部でボルト破断が生じている。

写真 5.16.1 外観

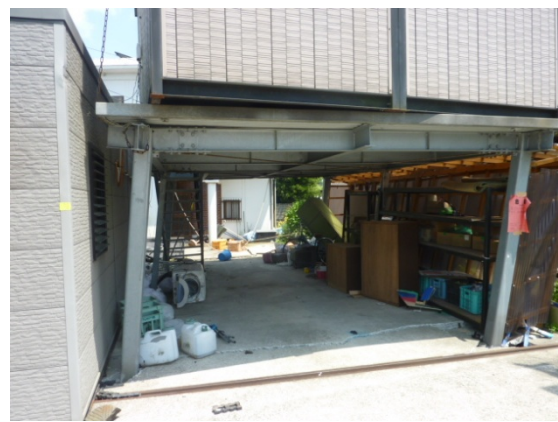
写真 5.16.2 柱の傾斜

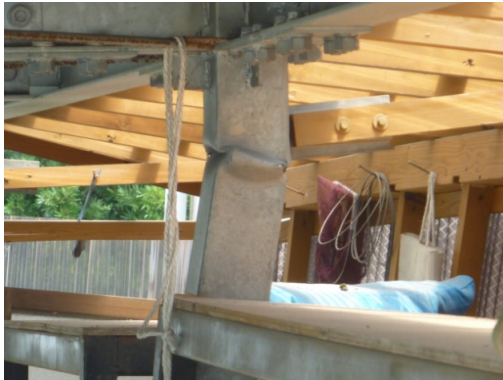
写真 5.16.3 柱の局部座屈

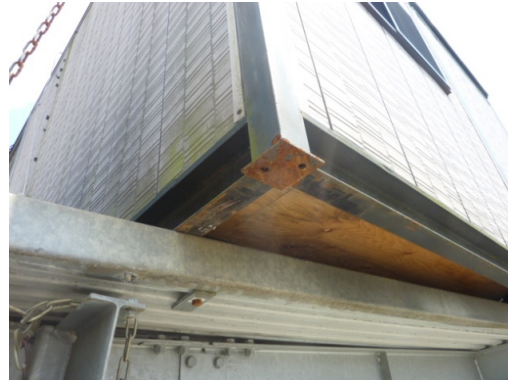
写真 5.16.4 柱脚部ボルト破断
