熊本地震における建築物被害の原因分析を行う委員会（第1回）

第11回 建築構造基準委員会

・第1回 建築研究所熊本地震建築物被害調査検討委員会

平成28年5月26日(木) 1700～19:00

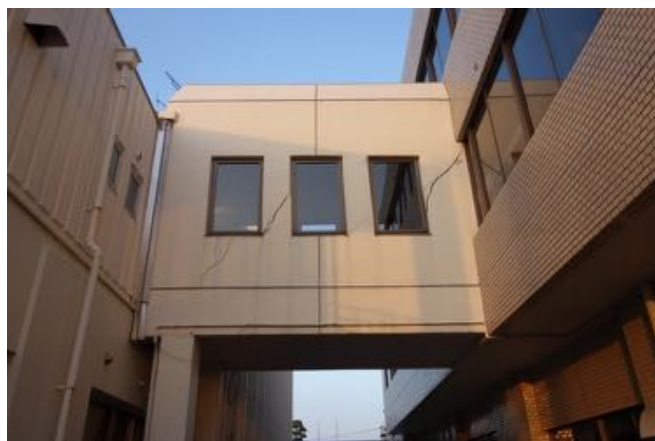
いる設備の損傷の様子を示す。屋上の設備は通信設備と思われるが、ゴム製の土台から外れて移動している。写真 5.4.4 に敷地内の舗装のひび割れを示す。この庁舎の敷地地盤は造成されていると思われる、地震により擁壁が移動し、表面の舗装に亀裂が生じたと考えられる。写真 5.4.5 に渡り廊下の非構造壁の地震によるものと考えられるひび割れを示す。

写真 5.4.4 敷地内の舗装のひび割れ

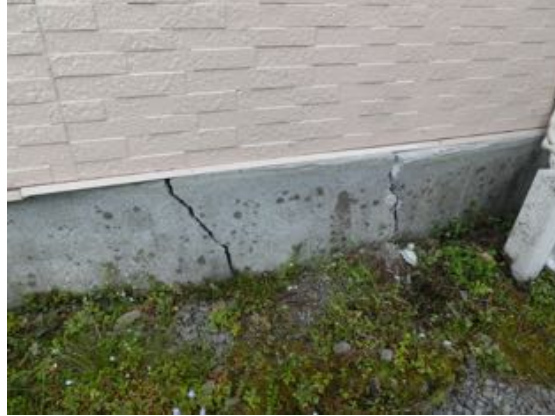
これに対して木造の宿泊棟も上部構造に目立った被害は看取されなかったものの、内部の物が散乱 (写真 5.1.5) していることに加えて、無筋コンクリートによる基礎は所々でひび割れ (写真 5.1.6)、隅角部で破壊 (写真 5.1.7) していたため、相当のレベルの地震動の入力があったものと推測される。食堂棟との接続部も大きく損傷 (写真 5.1.8) しており、これに接する外壁のサイディングが大きく損傷 (写真 5.1.9) していた。宿泊棟の北側には浴室が増築されているが、地震により大きく損傷しており (写真 5.1.10)、一部の木部は腐朽 (写真 5.1.11) していた。また、接続

写真 5.1.6 宿泊棟の基礎の亀裂

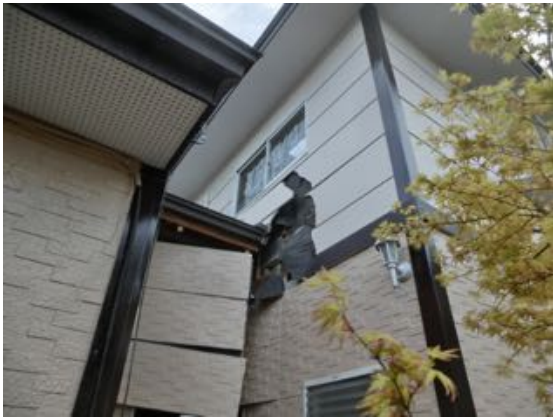
写真 5.1.9 宿泊棟の外壁の損傷

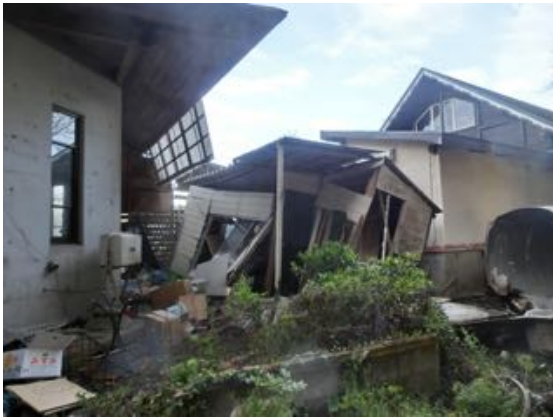
RC 造食堂棟の西側に付属する建屋は大破（写真 5.1.13）し、FRP 製の貯水タンクも転倒して破壊していた（写真 5.1.14）。

写真 5.1.13 食堂棟東側の付属屋の大破

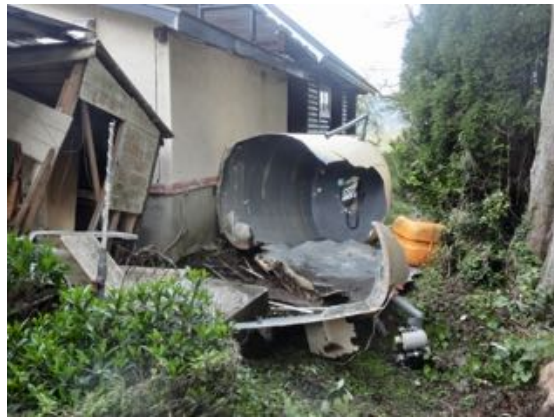
写真 5.1.14 貯水タンクの転倒・破壊

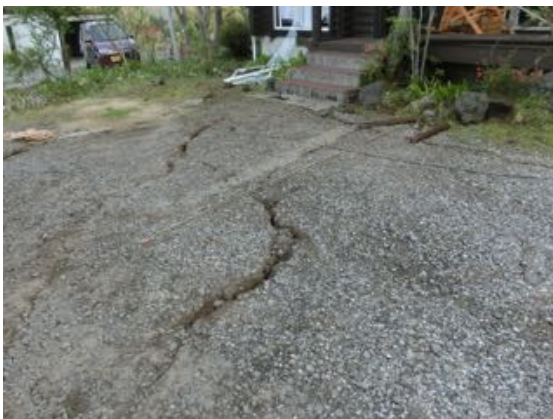
一方、食堂棟に隣接するログハウスの南側地盤には大きな亀裂（写真 5.1.15）が確認されたが、ログハウスの被害としては、入り口付近右側の独立柱の脱落（写真 5.1.16）以外構造躯体の損傷は認められなかった（写真 5.1.17）。左側の独立柱は無被害であるので、右側の独立柱の脱落は脚部の腐朽（写真 5.1.18）の影響と想像された。組積した丸太を鉛直方向に締め付ける長軸ボルトはほぼ全てに緩みが見られた（写真 5.1.19）。有筋と思われる基礎コンクリートの一部が僅かに剝落（写真 5.1.20）していたものの、基礎は構造的にほぼ無被害であった。周辺地盤の亀裂から、地盤がある程度変位したと考えられるが、上部構造がほぼ無被害であったのは、ボルトの緩みがあったために鉛直ボルトやその留め付け部分に応力が集中しなかったことと、基礎の仕様が優れていたことが要因であった可能性があると考えられる。

写真 5.1.15 ログハウスの南側地盤の亀裂

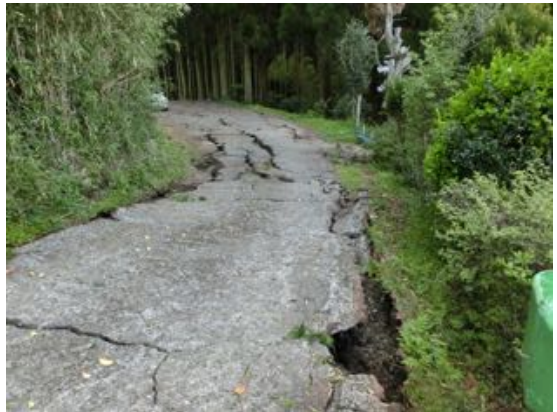
南阿蘇村河陽地区の宿泊用ペンションで構成される小さな集落は、周辺より標高の高い丘の上に位置する。集落への進入路は路盤ごと崩落しており（写真 5.2.1）、本震後は小型の自動車 1 台がやっと通行できる裏道（写真 5.2.2）が唯一の進入路という状態であった。また、崩落した土砂が県道 299 号線を閉塞しており（写真 5.2.3）、孤立に近い状態となっていた。同地区内の道路には至る所で亀裂が確認された（写真 5.2.4）。給水塔のタンクは落下し（写真 5.2.5）、電柱は根元から折損（写真 5.2.6）していた。

写真 5.2.4 エリア内の道路の亀裂

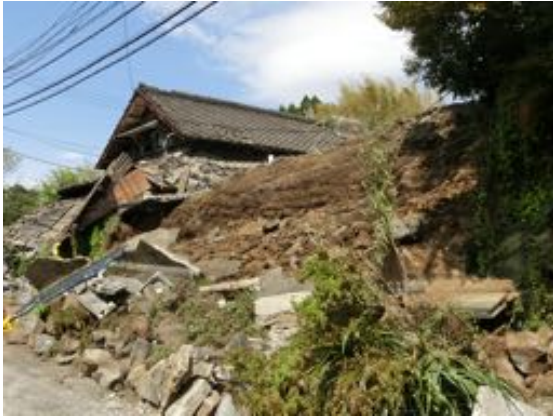
ペンション集落の北から乙ヶ瀬集落内を迂回し、県道 299 号線を経由して国道 325 号線へ抜けるまで、車窓から 50 棟前後の木造家屋が見られたが、地盤の崩壊によって大破している家屋（写真 5.3.1）、大きく傾斜した納屋又は農機具小屋と思われる建築物（写真 5.3.2）、倒壊して擁壁上から落ちそうな家屋（写真 5.3.3）などが確認できた。また、国道 325 号線に出た交差点付近にも倒壊した住宅（写真 5.3.4）があった。

写真 5.3.1 地盤の影響により大破した家屋

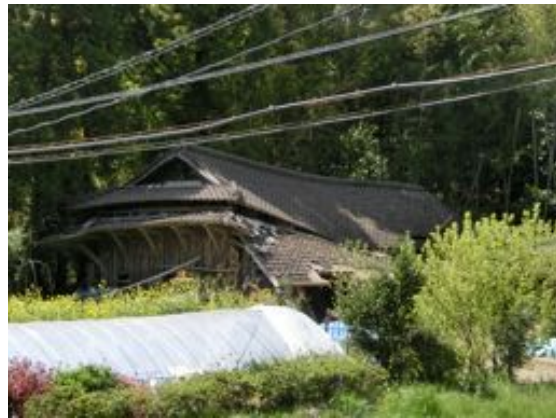
写真 5.3.2 大きく傾斜した建築物

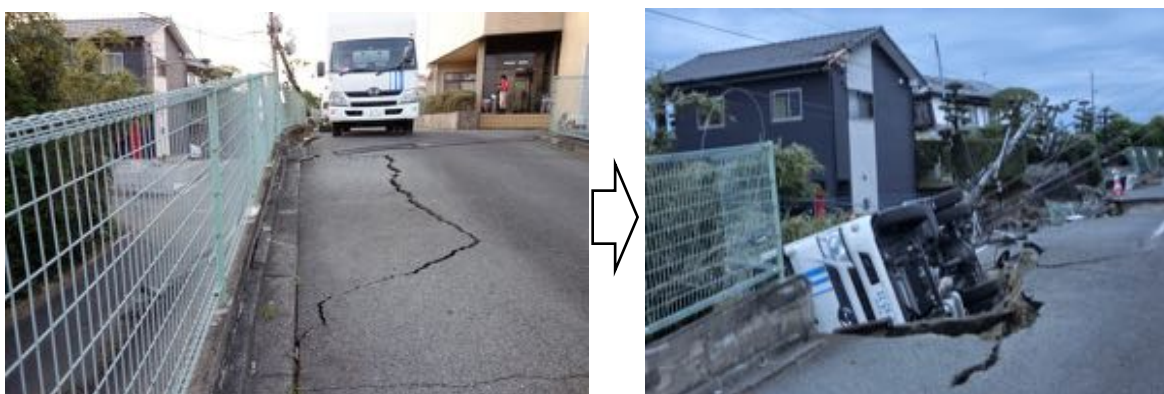
鉄筋コンクリート造3階建ての町役場庁舎も本震の前後で、その状況が大きく変わっていた。まず、4/15には外観上無被害であったが、4/16には庁舎正面の塔状の部分の頂部がずれており、中間部分も一部損傷している（写真 6.1.1）。玄関前の基礎版と周辺地盤の隙間（写真 6.1.2）も本震の前後で拡大していることが分かる。さらに、庁舎西側の敷地内に駐車していた車両が、敷地

地盤の崩壊とともに転落していた（写真 6.1.3）。また、2 棟をつなぐ渡り廊下もエキスパンションジョイントで接続されているにもかかわらず、廊下の壁にはせん断のひび割れが 4/15 の時点で入っており、これが 4/16 には大きな亀裂に進展し、渡り廊下の躯体は落下しなくとも外壁材は落下の危険性が感じられた（写真 6.1.4）。

写真 6.1.3 敷地内の舗装のひび割れ（左：4/15）と地盤崩壊により転落した車両（右：4/16）

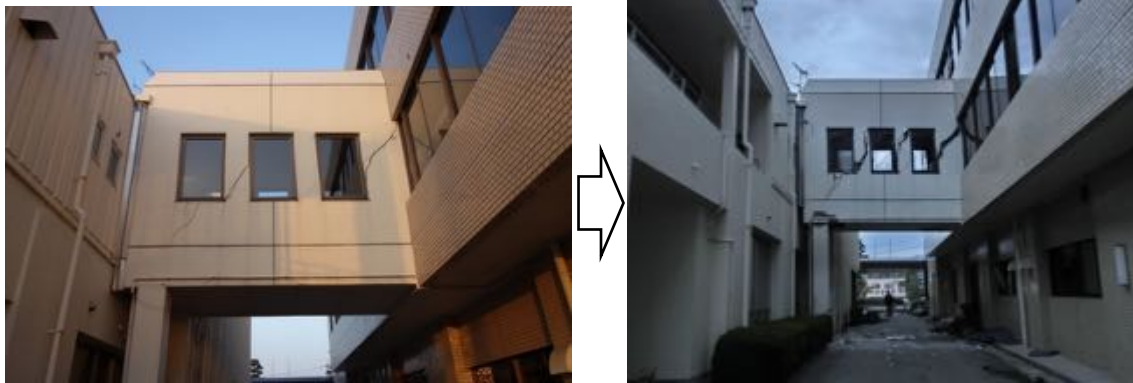
写真 6.1.4 渡り廊下の軽微な損傷（左：4/15）と大きなひび割れ（右：4/16）

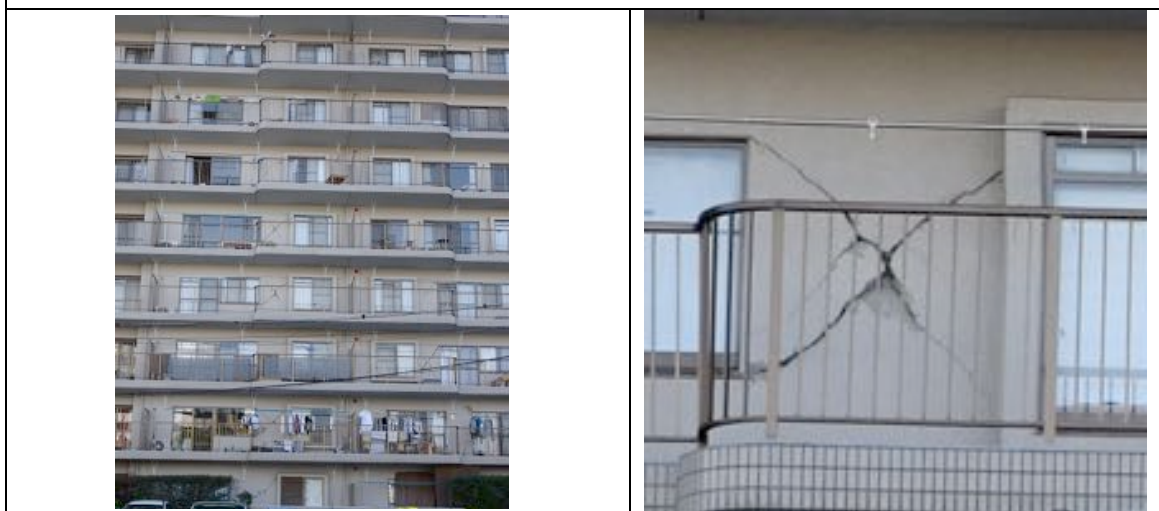
当該建築物では、桁行方向のバルコニー側の方立て壁について 1 階から 7 階までせん断破壊が生じている。一方で、同じくバルコニー側の袖壁の破壊は見られない(写真 3.1.9-2)。当該方立て壁は高さ方向に不規則に配置されており、壁のアスペクト比は 1 から 2 程度となっている。

写真 3.1.9-2 桁行き方向バルコニー側の方立て壁のせん断破壊

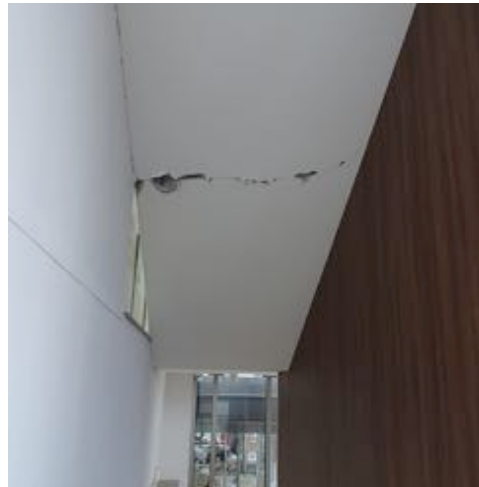
当該建築物では、1 階から 2 階にかかる階段底面にひび割れ及び被りコンクリートの剥落 (写真 3.1.16-2) が確認された。また構造体に目立った被害はなかったが、1 階の RC 壁脚部のかぶりコンクリートが一部剥落 (写真 3.1.16-3) し、内部の鉄筋が見える状態となっていた。

写真 3.1.16-2 階段底面に見られたひび割れ

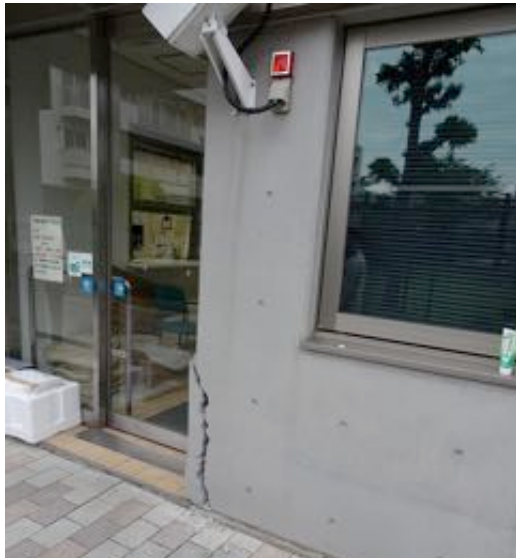
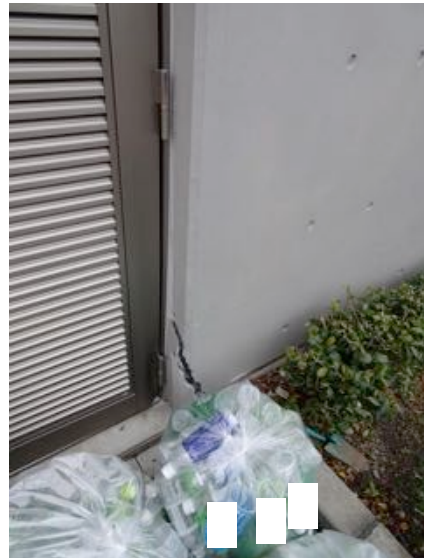
写真 3.1.16-3 外壁端部のひび割れ

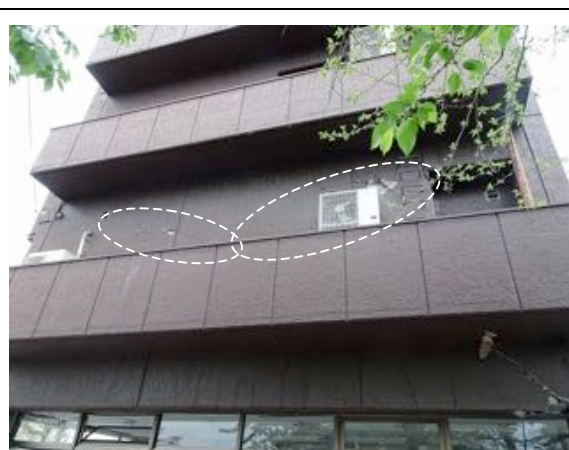
写真 3.1.19-2 耐力壁のせん断ひび割れ(東側)

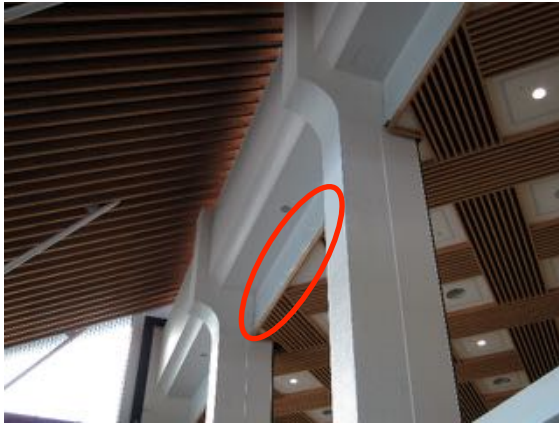
脱落したとの情報があったチケットロビー上部の天井は、2012年までに実施された増改築・改修工事の際に設けられたものである。端部の折り上げ部分(高さ1m程度、写真4.2.2.5)が脱落したとのことで、調査時には、脱落した部分及び同様の折り上げ部分は撤去されてシートが張られていた。同天井については、壁際で損傷が見られたものの(写真4.2.2.6)、天井自体の脱落は確認されていない。なお、吹き抜け上部の天井の水平投影面積は約300㎡であり、一体の天井となっている2階出発ロビーの天井も含め、特定天井³⁾に該当する。

写真 4. 2. 2. 5 立ち上がり壁の脱落箇所

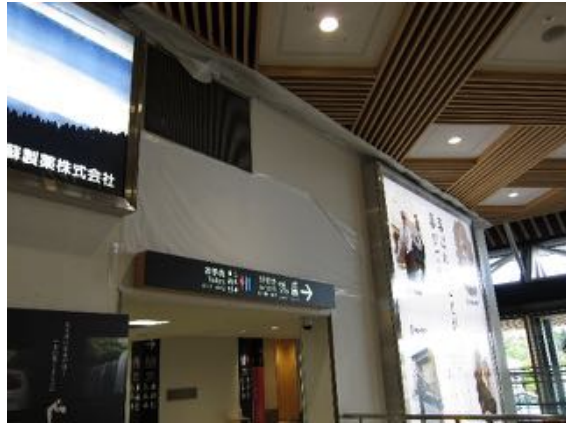
写真 4. 2. 2. 6 天井と壁の取合い部分での損傷

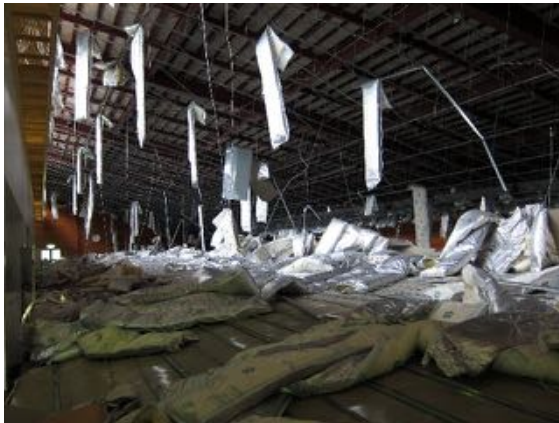
調査した範囲では、露出した柱梁接合部には構造的な被害は見られず、屋根面水平ブレースにも、たわみや破断等の構造的な被害は見られなかった。前震により、大きい方のライフル射場の天井が全面的に脱落した (写真 4. 2. 2. 7)。クリップを含めた天井面構成部材が脱落しており (写真 4. 2. 2. 8)、桁行方向の中程ではハンガーの開きや野縁受けの外れが比較的多く確認された (写真 4. 2. 2. 9)。小さい方のライフル射場 (写真 4. 2. 2. 10) も、天井面の垂れ下がりが確認されるとのことで、使用禁止となっていた。諸室部分には建築的な被害は確認されなかった。

写真4.2.2.7 天井脱落の状況

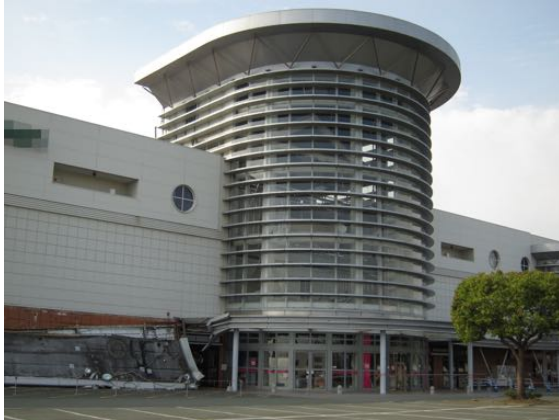
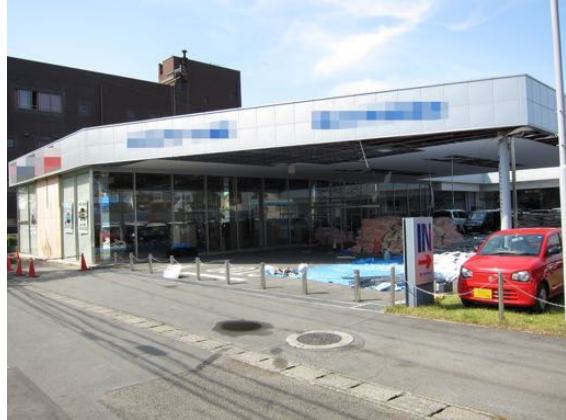
鉄骨造建築物の商業施設において、窓際、吹き抜け（写真4.2.2.11、図3.1の④）あるいは軒天（写真4.2.2.12、図3.1の①）等で間仕切り壁や吊り天井が脱落しているのが確認された（吹き抜けの上部にある吊り天井は、面積が200㎡以下であり、特定天井³⁾に該当しない）。いずれの被害も、写真に示した被害事例も含め、比較的新しいと思われる建築物でも確認されている。写真4.2.2.12の建築物の天井は鋼製下地材による吊り天井であり、前震で建築物内部及び軒天の天井が端部で損傷し、本震で天井が大きく損傷するとともに前面のガラス2枚が破損・脱落したとのことである。

写真4.2.2.11 上部から内装材が脱落した吹き抜け 写真4.2.2.12 軒天井の脱落、ガラスの破損

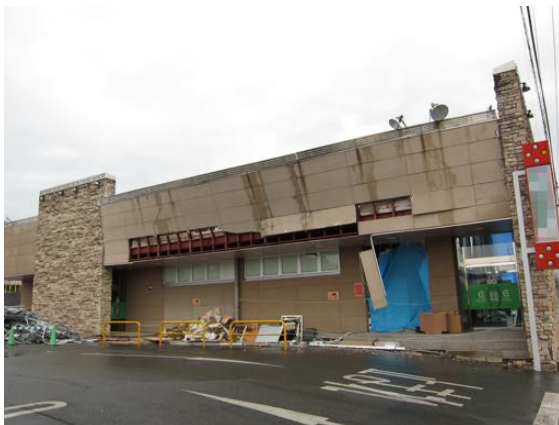
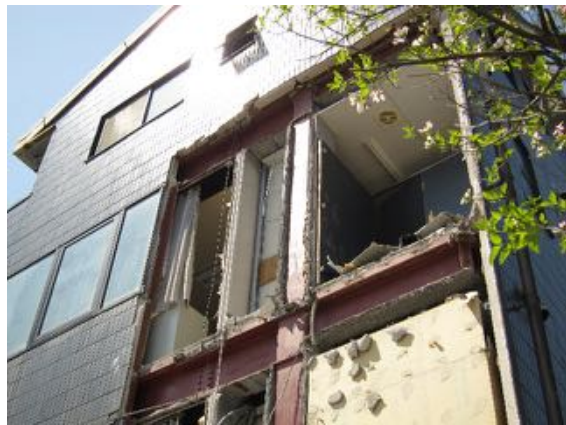
鉄骨造建築物において、遊技施設や事務所等で乾式工法による外壁材の損傷・傾斜(写真4.2.2.13、図3.1の⑥)、脱落(写真4.2.2.14、図3.1の②)が、店舗建築物等で湿式工法による外壁の損傷・脱落(写真4.2.2.15)が確認された。また、鉄筋コンクリート造建築物において、商業用途と居住用途の複合建築物で下地コンクリートの損傷に伴う外壁タイルの損傷・脱落(写真4.2.2.16、図3.1の③)が確認された。乾式工法による外壁の被害や外壁タイルの被害は比較的新しいと思われる建築物でも見られたが、写真4.2.2.15のような湿式工法による外壁は鉄骨造建築物では比較的古いと思われる建築物で採用されており、確認された被害も比較的古いと思われる建築物におけるものであった。

写真4.2.2.13 乾式工法による外壁材の損傷・傾斜 写真4.2.2.14 乾式工法による外壁材の脱落

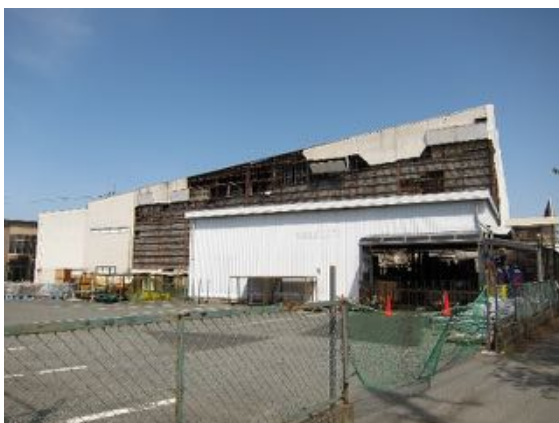
写真4.2.2.15 湿式工法による壁の脱落

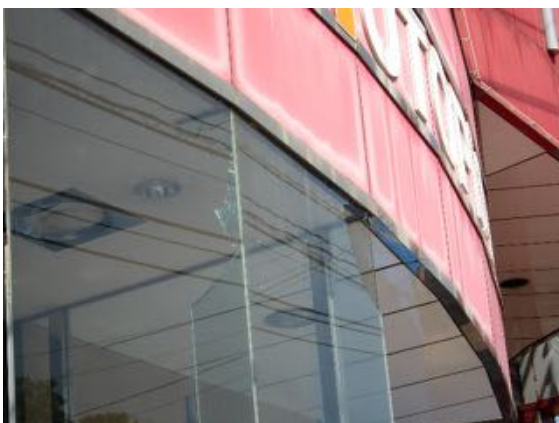
鉄骨造建築物の低層部に設けられた大判のガラス（写真4.2.2.12／写真4.2.2.17、図3.1の①）や曲面をなすガラスについて破損・脱落が確認された。また、鉄骨造建築物の低層商業施設に設けられた窓サッシの損傷・外れ（写真4.2.2.18、図3.1の④）が確認された。これらの被害は、比較的新しいと思われる建築物においても多く確認された。

写真4.2.2.17 大判ガラスの損傷

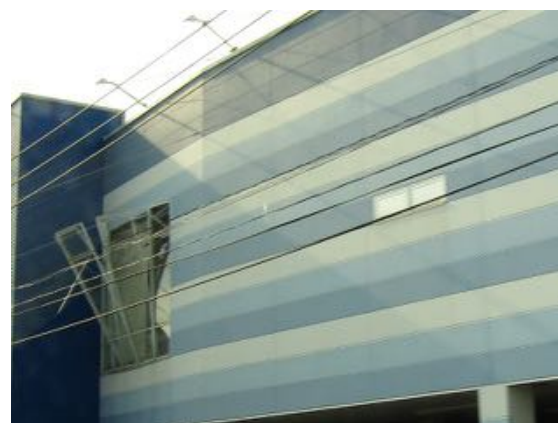
写真4.2.2.18 窓サッシの損傷・外れ

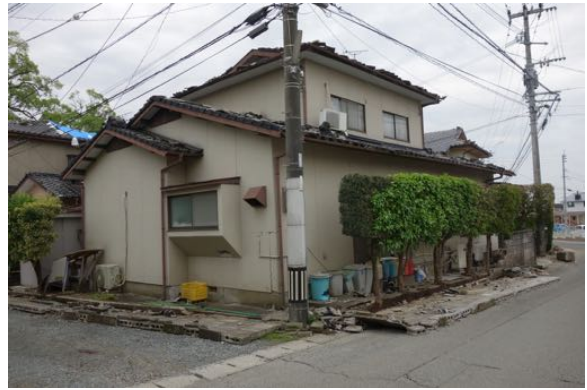
写真 4.4 中破と思われる建築物

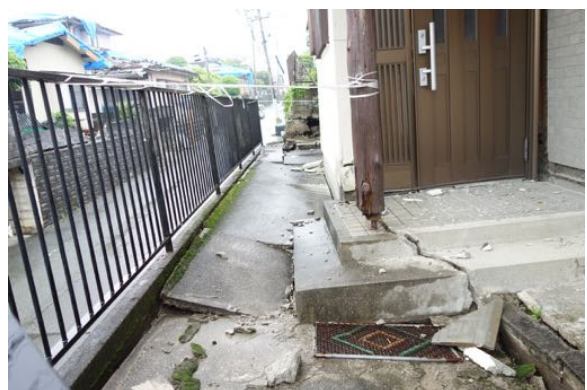
写真 4.24 写真 4.23 の建築物周辺地盤の様子。盛土擁壁に変位した形跡あり。

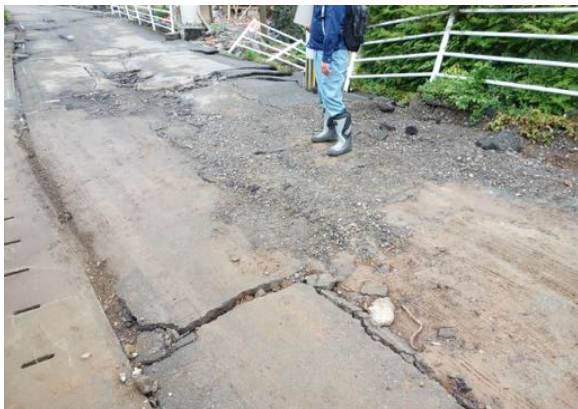
写真 4.28 B 通り・県道 28 号南側の道路の舗装の様子。砂利による応急措置が取られていると思われる。

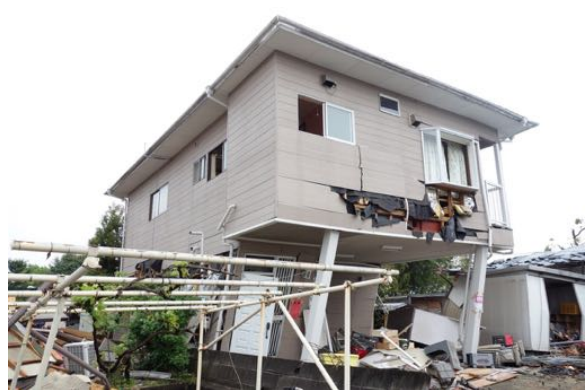
以上を整理すると、県道 28 号の南側で確認された大破・倒壊に相当する建築物の被害は、1) 比較的新しく見える建築物を含む倒壊の事例で基礎全体の状況確認が困難なもの(写真 4.2、4.26、4.29、4.31)、2)地盤変状が認められる大破の建物で、基礎に損傷が見られるもの(写真 4.17、4.32、4.35、4.40)、3)地盤変状が認められる大破の建物で、基礎の損傷が軽微なもの(写真 4.38、4.41)、に分けられる。地盤変状が建築物被害に影響を及ぼすメカニズムを構造力学的な観点から考えると、地盤変状が生じることによって基礎が損傷し、1 階柱脚に強制変位が作用することによって、建築物に構造的被害が生じると仮定できるが、3)のように地盤変状が認められても基礎の損傷が軽微な事例では、地盤変状が建築物被害に及ぼした影響は小さく、建築物被害の主要因は振動と言える。一方、2)については、地盤変状及び基礎の損傷が建築物被害に影響を及ぼした可能性を否定することはできないが、基礎の損傷状況を見る限りは、建築物を大破させるほどの変位が柱脚に作用したようには見えない。そのように考えると、主として建築物の振動によって大破以上の被害が生じたと思われる。1)のような倒壊事例に関して、基礎の状態を十分に確認できていないため、現時点で断定することはできないが、この地域の大破等の甚大な建築物被害については、振動が主な要因であった可能性が高いと考えられる。今後、倒壊建物に対する基礎の状況調査を進めることによって、建築物被害の主要因を特定していくことが必要と思われる。

写真 4.35 大破と思われる建築物

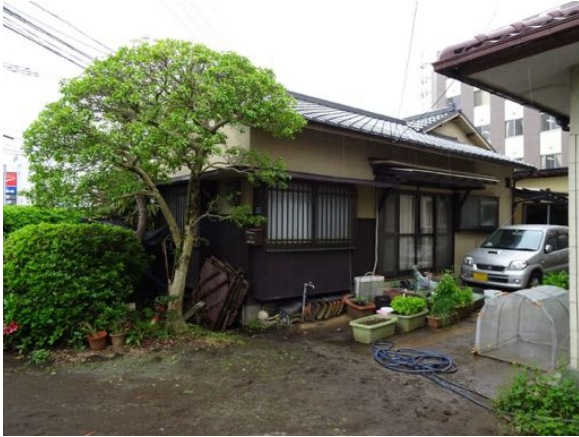
写真 5.3 地盤の液状化により基礎の損傷を伴って沈下したと思われる平屋建て木造住宅

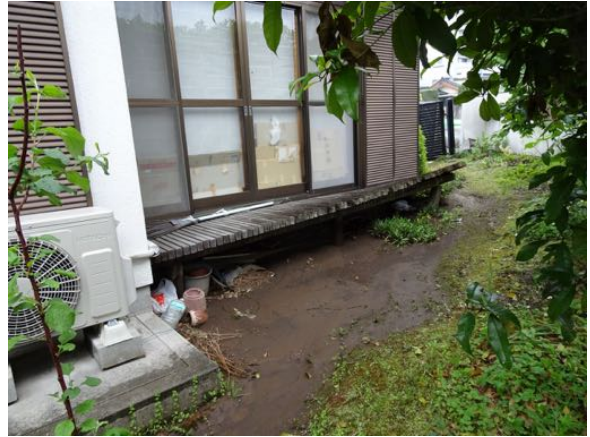
写真 5.4 写真 5.3 の建築物の縁側部分の沈下状況

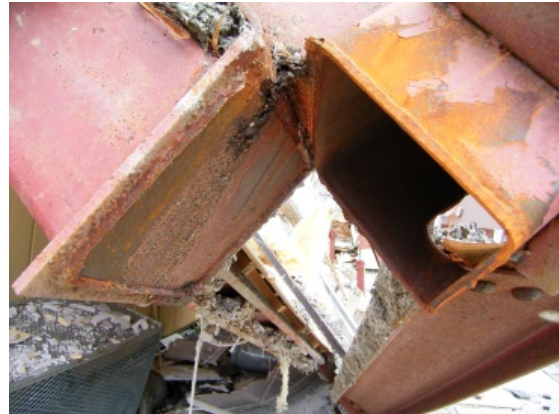
本建築物は 4 階建ての店舗併用住宅である。角形鋼管柱 200 角 (2 階) が使用されている。2 階が完全に層崩壊しており、柱梁接合部パネルとダイアフラム間の溶接部で破断が生じている。

写真 5.1.2 (左) 写真 5.1.3 (右) パネルーダイアフラム間の溶接部の破断

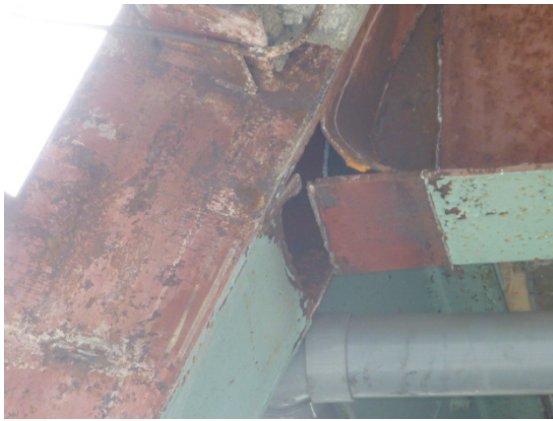
写真 5.2.2 梁端破断

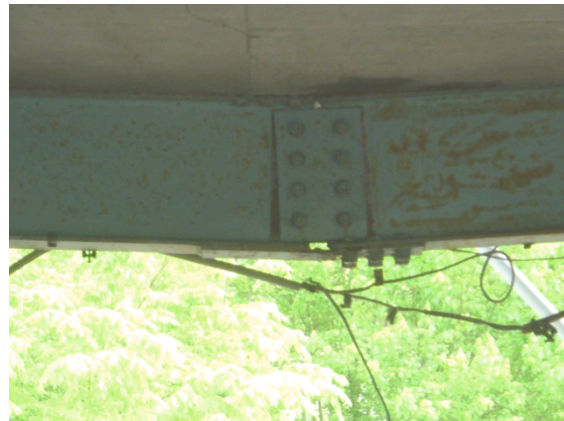
写真 5.2.3 梁下フランジ添え板の孔欠損部破断

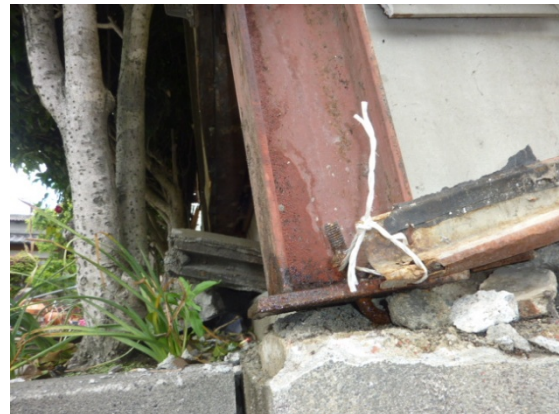
本建築物は 3 階建ての住宅である。日の字柱と H 形柱が混在して使用されている。1 階が大きく傾いており、柱の残留傾斜角は 8 度である。柱脚部にアンカーボルトの伸びが生じている。

写真 5.3.2 柱脚部の損傷状況

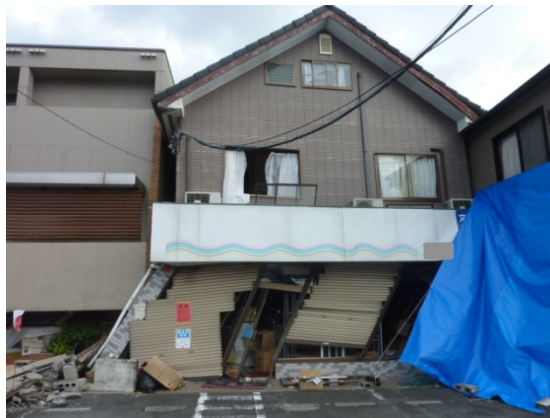
本建築物は 2 階建ての店舗併用住宅である。角形鋼管柱が使用されている。1 階が大きく傾いており、柱の残留傾斜角は 30.5 度である。(写真で) 左隣の倒壊した RC 造が寄りかかり力を受けて傾斜したものと推定される。

写真 5.5.1 外観

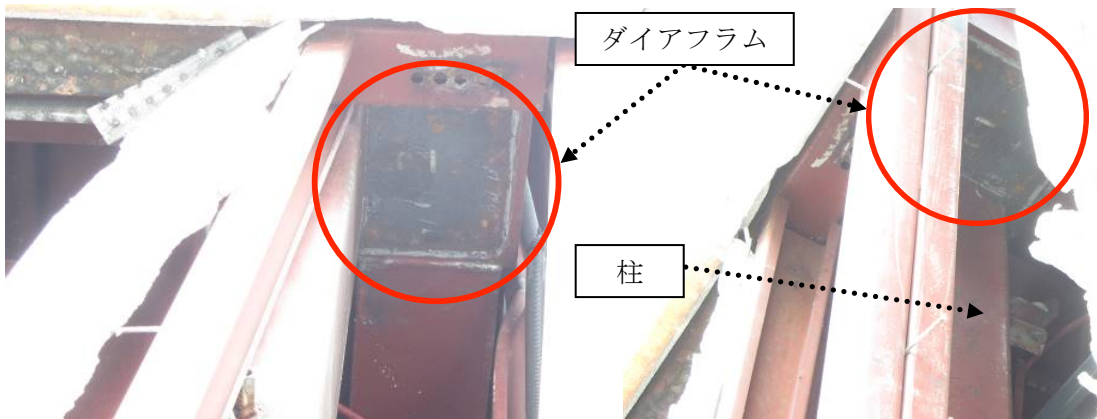
本建築物は 2 階建ての店舗である。角形鋼管柱 250 角が使用されている。1 階が大きく傾いており、柱の残留傾斜角は 8.5 度である。柱の局部座屈、柱とダイアフラム間の溶接部の破断が生じている。

写真 5.6.3 (左) 写真 5.6.4 (右) 柱とダイアフラム間の溶接部の破断

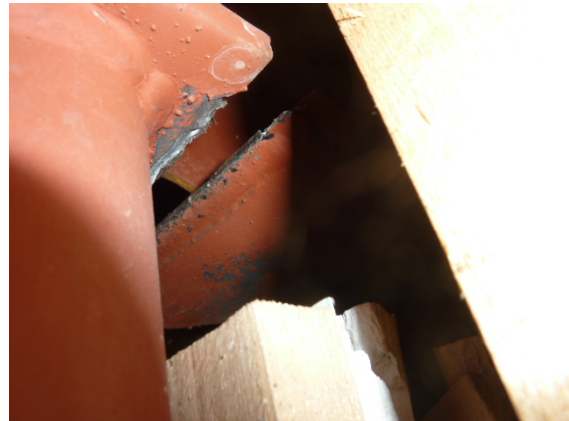
本建築物は 2 階建ての共同住宅である。角形鋼管柱 200 角が使用されている。梁せいは 300 である。1 階が大きく傾いており、柱の残留傾斜角は 3 度である。梁端破断が生じている。また、柱梁接合部パネルとダイアフラム間の溶接部で破断が生じている。

写真 5.9.2 梁端破断

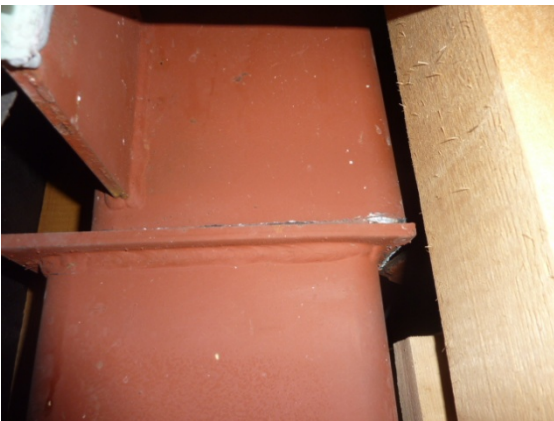
写真 5.9.3 (左) パネルとダイアフラム間の溶接部の破断

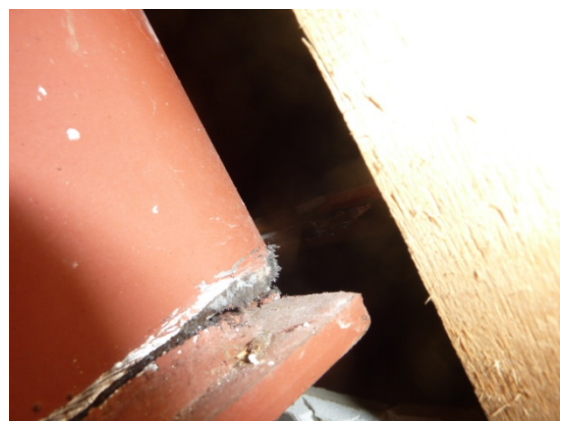
写真 5.9.4 (右) パネルとダイアフラム間の溶接部の破断 (拡大)

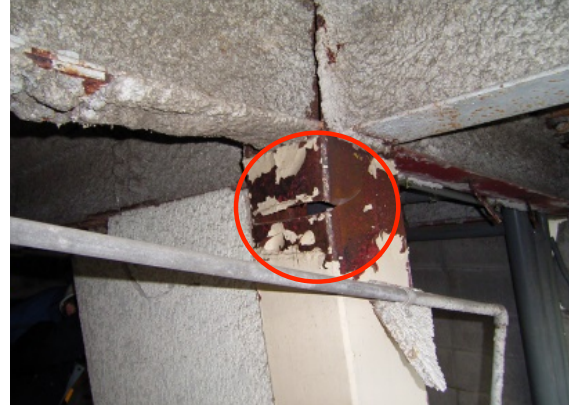
本建築物は 2 階建ての店舗である。日の字柱 200 角が使用されている。梁せいは 250 である。1 階が大きく傾いており、柱の残留傾斜角は 17.5 度である。柱の破断、梁端破断、柱の局部座屈が生じている。

写真 5.12.2 柱の破断

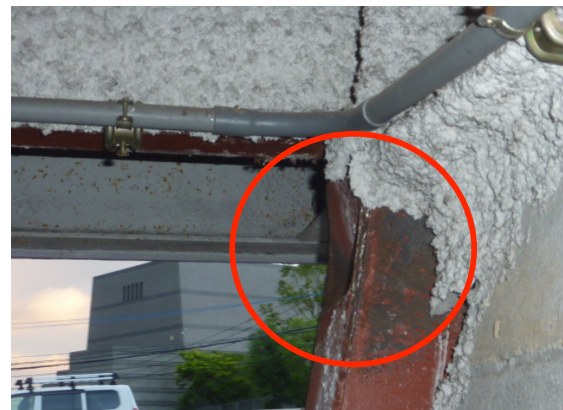
写真 5.12.4 柱の局部座屈

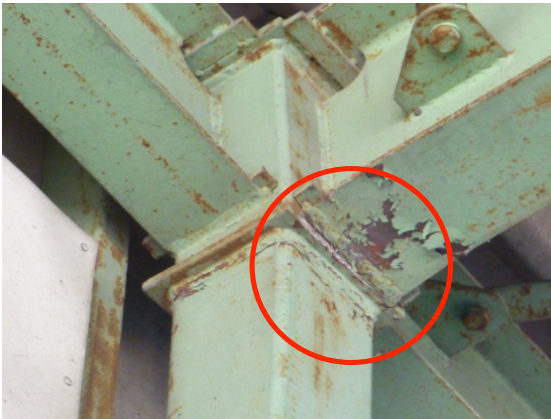
写真 5.14.3 梁端溶接部の破断

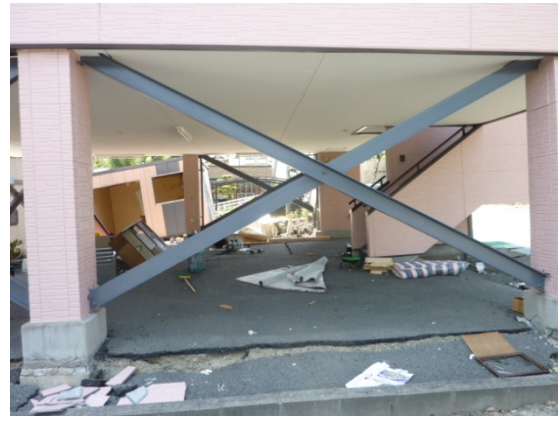
本建築物は 3 階建ての住宅である。角形鋼管柱 250 角、150 角 (間柱)、溝形鋼ブレース 150×75 が使用されている。宅地の地盤変状が生じている。1 階に傾斜が生じている。ブレースはほぼ無損傷である。柱脚部にベースモルタルの破損、アンカーボルトの伸びが生じている。柱頭部に損傷が生じている可能性があるが、状況は不明である。1 階のブレースの配置に平面的な偏りがあり、地震時にねじれが生じたことで、ブレースの無い入口側の柱脚の損傷や柱の残留傾斜角が相対的に大きくなったと思われる。また、宅地の地盤変状が建築物の傾斜等に何らかの影響を及ぼした可能性がある。

写真 5.15.2 ブレースの状況(ほぼ無損傷)

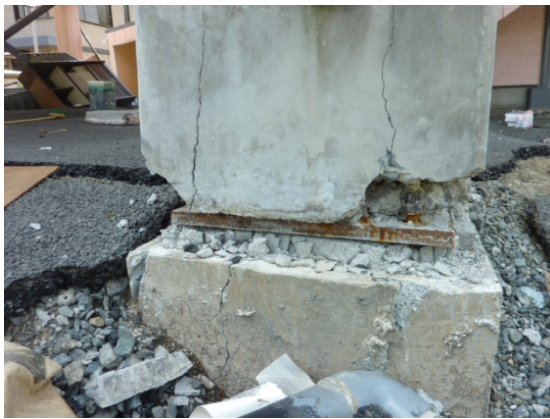
写真 5.15.3 柱脚部の損傷状況
