**平成 28 年（2016 年）熊本地震による建築物等被害第五次調査報告（速報）
（火災被害ならびに建築設備被害に関する調査）**

本報告は、平成 28 年（2016 年）熊本地震（前震は 4 月 14 日 21 時 26 分に発生、本震は 4 月 16 日 1 時 25 分に発生）による火災被害ならびに建築設備被害について 4 月 26 日から 28 日にかけて実施した調査の速報である。

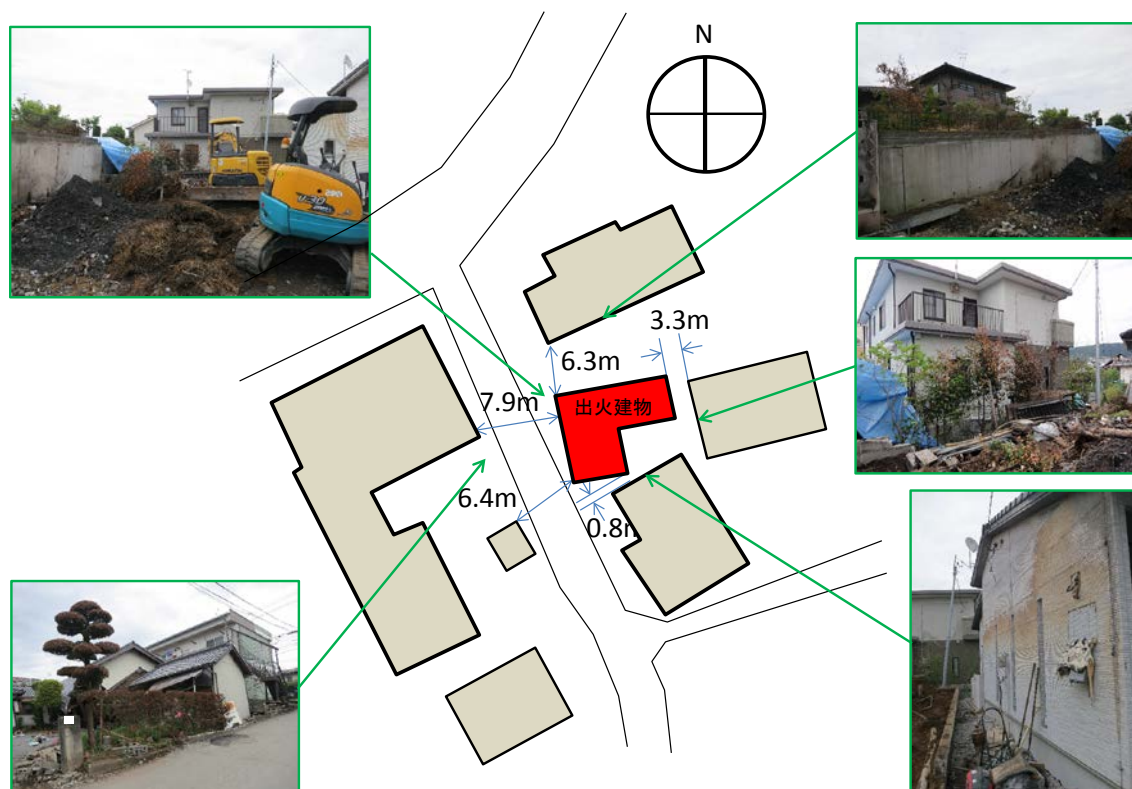
図 3-8 住宅火災現場の状況

南側の住宅は2階建て（構造不明）で、出火建物と最も近接している場所で0.8mほどしか離れていなかった。出火建物に面する北側の外壁は変色しており、強い加熱を受けていたものと見られるが、開口部が設けられていなかったことに加え、窯業系サイディングが使用されていたことで延焼が阻止されたものと考えられる。

東側の住宅は2階建て（構造不明）で、出火建物と最も近接している場所で3.3mほど離れている。出火建物との間にあった植栽は焼け焦げ、2階開口部の樹脂製サッシには溶融痕

があったものの、外壁や開口部にこの他の目立った被害は確認できなかった。

北側の住宅は2階建て（構造不明）で、出火建物と最も近接している場所で6.3mほど離れているが、北側の敷地は、出火建物の敷地に比べて2mほど高くなっており、実際の離隔距離はさらに大きい。ただし、北側の敷地の植栽は焼け焦げたものも少なくない。2階の南側屋根の樹脂製雨樋は2~3mほどの幅で溶融していたが、外壁や開口部にこの他の目立った被害は確認できなかった。

西側の住宅は木造2階建て、金属系サイディング張りである。前震、本震のいずれによるものなのかは確認できていないが、揺れにより建物は傾斜し、屋根や外壁の木製下地が露出した状態になっていた。出火建物とは、最も近接している場所で6.4mほど離れている。外構の植栽は茶色く変色しているが、その程度は東側や北側の敷地の植栽に比べると軽い。通りに面して設けられた樹脂製の雨よけ底は黒く変色し、溶融していたが、外壁や開口部にこの他の目立った被害は確認できなかった。

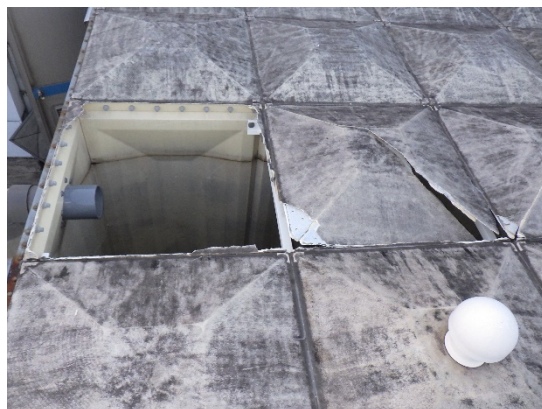
給排水設備については、本震により、屋外にあるガラス繊維強化プラスチック（以下、FRP）製受水槽の天板が脱落している（写真4-2）。施設管理者によると、受水槽の貯水機能自体は維持されているが、雨水が流入するなどしているため、4/19の敷地への上水供給開始後も飲料水としては使用できず、トイレ洗浄水としてのみ使用されているとのことであった（4/26時点）。このほかにも、給水管等の損傷によると思われる漏水が屋内各部で発生しているとのことであった。

写真 4-2 屋外受水槽天板の被害

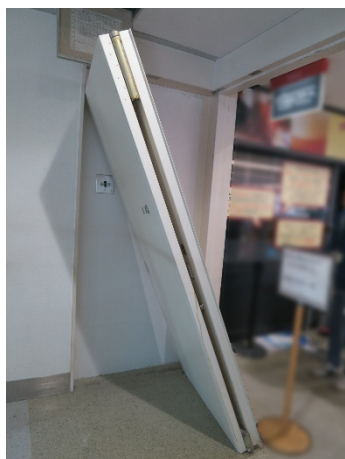
防災設備については、搭乗待ち合いスペースで天井板の落下があった。また、同スペースでは、スプリンクラー設備が誤作動し、水損が発生している。施設管理者によると、スプリンクラー配管には変位吸収型の継手を使用されていなかったとのことであった。防火戸については、扉がヒンジから外れて脱落したものや、扉や戸枠の歪み、床の盛り上がりによる開閉障害が複数確認されている（写真4-3、写真4-4）。このほか、天井裏界壁のコンクリートブロック壁が崩れる被害も確認されている（写真4-5）。

写真 4-3 ヒンジから脱落した防火戸

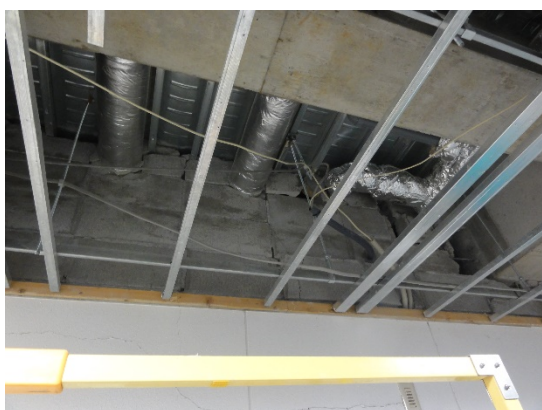
写真 4-5 ブロック壁（天井裏界壁）の被害

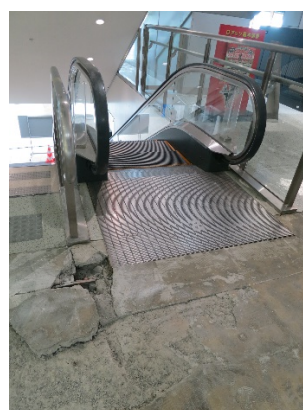
昇降機設備については、接続部が破損したために使用を停止しているエスカレーターが複数ある（写真4-6）。また、エレベーターシャフトと建物とをつなぐエキスパンションジョイント部分で段差が生じているために、使用を停止しているエレベーターがある（4/26時点）。

写真 4-6 エスカレーター接続部の被害

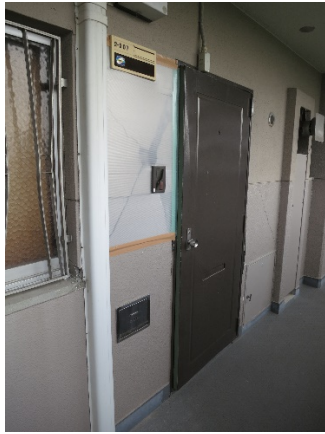
写真 4-7 開閉障害が発生した玄関扉

本施設については、共用廊下に面した方立て壁の被害について既に報告されているが²、方立て壁にせん断破壊が生じている場合、住戸の鋼製玄関扉にも開閉障害が発生している例が多く見られた(写真 4-7)。施設管理者ならびに居住者によると、バールで外側から玄関扉をこじ開けたり、玄関扉を内側から蹴破ったり、ベランダから隣接住戸に避難したりした人もあったとのことである。玄関扉に開閉障害が発生している場合には、火災時などにおける避難上の支障となる可能性があることから、本調査では、各住戸の玄関扉の被害について重点的に調査を行った。具体的には、共用部からの目視調査を行い、方立て壁のせん断破壊の程度⁹と鋼製玄関扉の開閉障害との関係を調べた。ただし、実際に玄関扉の開閉を行って障害の有無を確認することはできなかったため、開放されたままで閉鎖ができない状態になっているものを「閉鎖障害あり」、閉鎖はされているものの、ドアノブ周辺で扉と枠の間のクリアランスがなく、開閉に支障をきたしていると見られるものを「開閉障害の疑いあり」とした。また、参照したせん断破壊等級⁹は、鉄筋コンクリート造の耐力壁の損傷程度として定義されたものであるが、ここで対象とした方立て壁は非耐力壁である。方立て壁の被害と玄関扉の開閉障害の有無の関係を整理した結果を図 4-1、4-2 に示す。これによると、方立て壁、玄関扉とも、中央階段より南側に被害が集中している。破壊等級がIVの住戸では、36 戸中に 27 戸で玄関扉の開閉障害が発生しているなど、せん断破壊の程度が大きいほど、より多くの開閉障害が発生していることが確認できる。

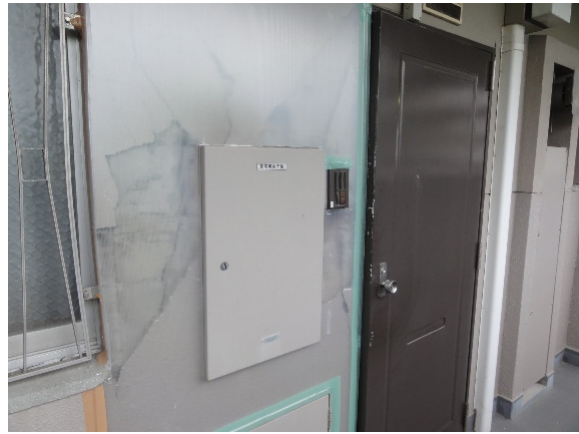
写真 4-8 方立て壁のせん断被害（等級IV）

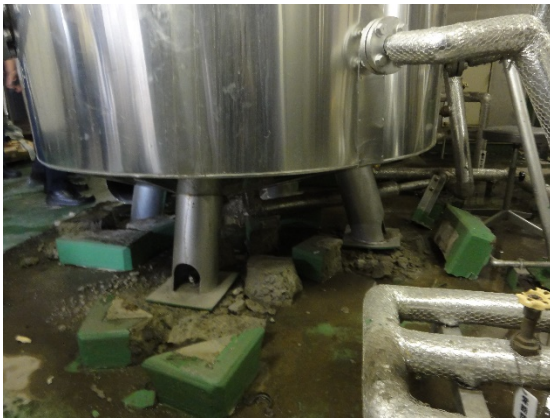
給湯設備については、前震により、北館屋上の電気温水器のアンカーが外れたことで給水配管も外れ、漏水が発生している。また、本震により、北館屋上の貯湯槽のアンカー接合部分が損傷したほか（写真4-9）、北館3階の浴室天井でも給水配管の破損による漏水が発生している。西館の7階にある機械室では、貯湯槽2基の基礎が崩れ、給湯配管が外れたことで漏水が発生している（写真4-10、写真4-11）。これらの被害のうち、機械室の貯湯槽による漏水被害は特に大きく、下層階に大量のお湯が流れ出して居室が使用不能な状態となっている（4/27時点）。

写真 4-10 ボイラー貯湯槽基礎の被害

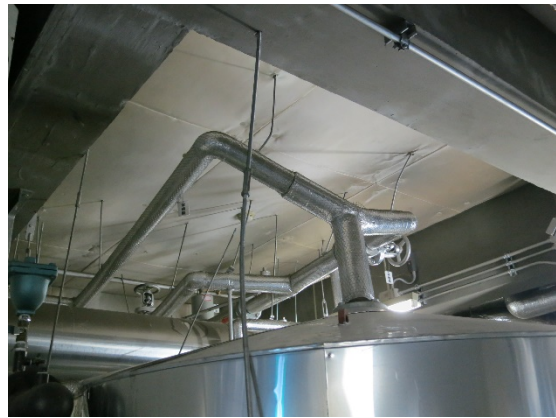
写真 4-11 ボイラー貯湯槽の配管の被害

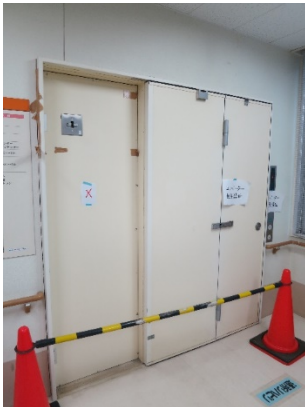
防災設備については、北館3階のエレベーター前に設置された折り畳み式防火戸が、揺れの影響で戸先が垂れ下がり、開閉ができない状態になっている。また、エレベーターシャフトと室内空間を隔てていた防火戸の枠板も脱落したため、現在は仮留めをした上でエレベーターの使用が停止されている（写真4-12）（4/27時点）。また、東館4階では、線入りガラス製の防煙垂れ壁が落下し、割れたガラスが周囲に散乱した（写真4-13）。このほか、天井に設置されたスプリンクラーヘッドの抜けや煙感知器の歪みが各所で散見された。破損の有無については定かではないが、再使用にあたっては作動確認が必要な状態となっている（写真4-14、写真4-15）。なお、防災設備には分類されないが、防火区画を形成すると見られる北館階段室内の壁では、2枚重ね合わせたせっこうボードのうち室内側の1枚が脱落している（写真4-16）。また、北館屋上では、電気温水器用貯湯槽の配管が揺れにより鉄骨梁に接触し、吹き付けられた耐火被覆が剥落している（写真4-17）。

写真 4-12 開閉障害の発生した防火戸

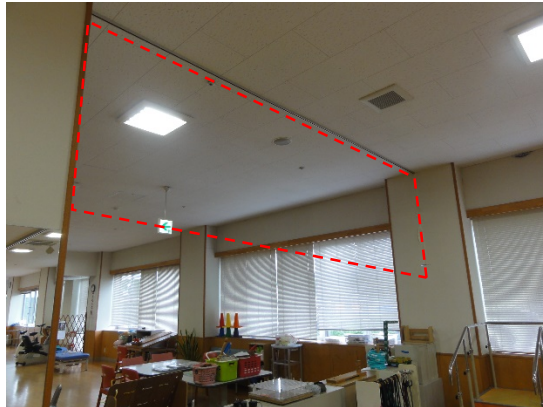
写真 4-13 防煙垂れ壁の脱落あと（赤線部）

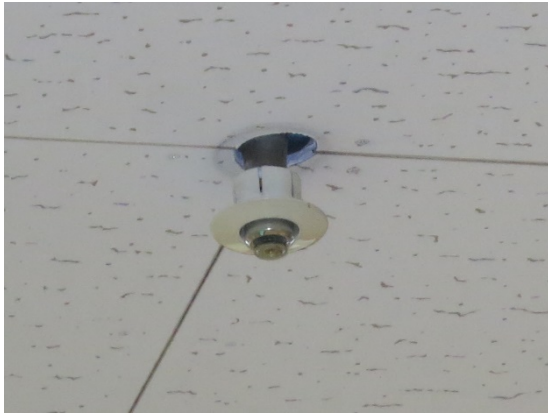
写真 4-14 スプリンクラーヘッドの抜け

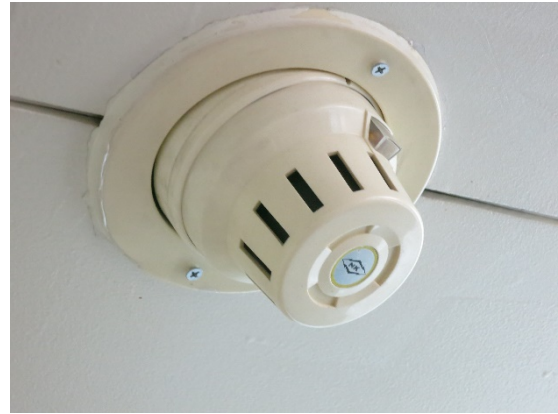
写真 4-15 煙感知器の歪み

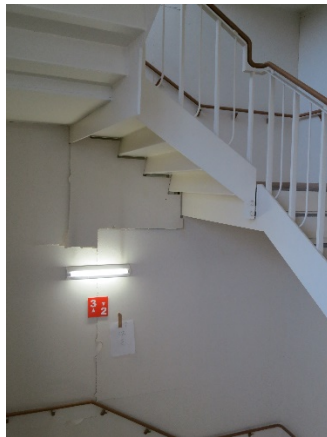
写真 4-16 階段室内の壁の被害

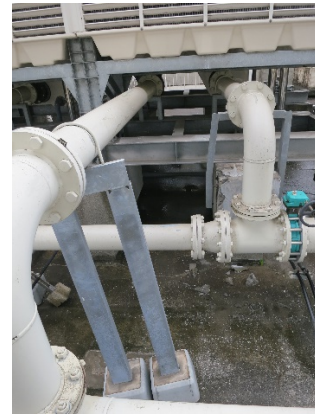
空調設備については、屋上に設置してあるFRP製冷却塔で、冷却水配管との接合部が破断して、空調設備が使用できない状態となっている（写真4-18）（4/28時点）。これは、配管の置き基礎が移動したことと（写真4-19）、冷却塔の下部支持材が一部破断してアンカーが抜けたことにより（写真4-20）、冷却塔本体と配管に変位差が生じ、破断部に力が加わったためと考えられる。

写真 4-19 配管置き基礎の移動

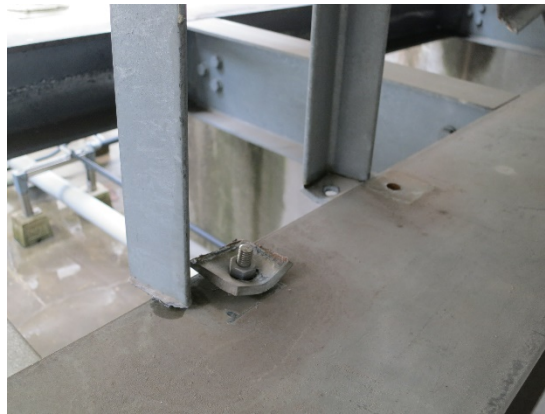
写真 4-20 冷却塔支持材の被害

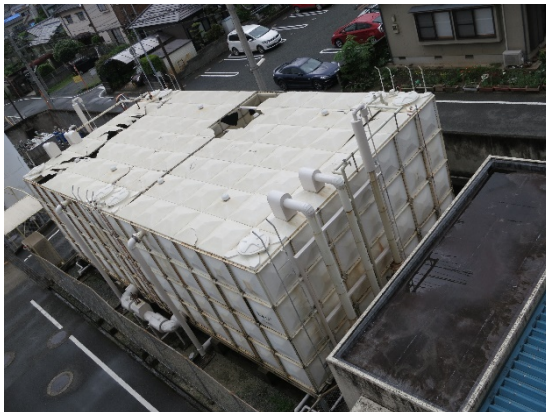
給排水設備については、FRP製受水槽の天板が破損したが、貯水機能自体は維持されている（写真4-21）。また、屋上に4基ある高架水槽のうち3基のオーバーフロー管（水槽内部）が破損している（写真4-22）。施設管理者によると、地震後、上水の供給が停止していたが、井戸水を取り込めるようになっていたため、トイレ洗浄水は確保できているとのことであった。このほか、屋内の給水配管が数か所で破損して漏水が発生したものの、漏水量は多くなかったため、居室の使用に影響は出ていないとのことであった。

写真 4-21 受水槽天板の被害

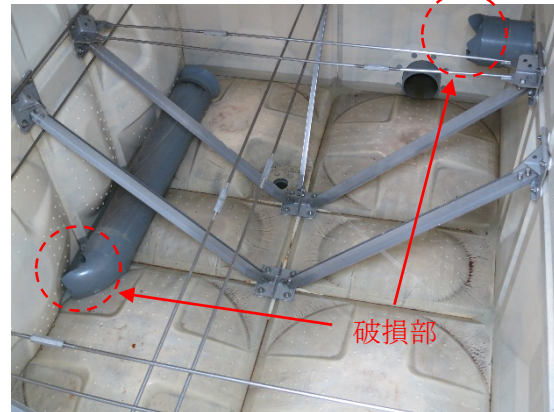
写真 4-22 高架水槽オーバーフロー管の被害

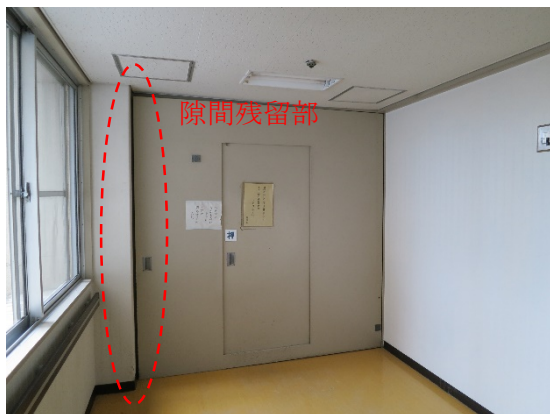
防災設備については、北館と南館の間のエキスパンションジョイント近くに設置された防火戸が、枠の変形のために完全には閉鎖しない状態となっているほか、2、3か所で閉鎖障害が発生している（写真4-23）。また、スプリンクラーヘッドが天井板から抜け出した状態になっているものがあるが、漏水被害は発生していない（写真4-24）。このほか、支持部が破損した避雷針が転倒するなどしている（写真4-25）。

写真 4-23 完全には閉鎖しなくなった防火戸

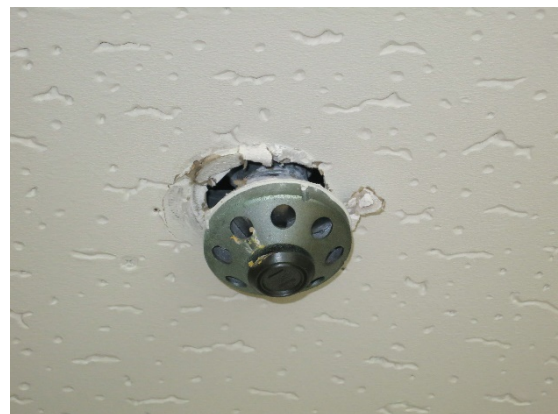
写真 4-24 スプリンクラーヘッドの抜け

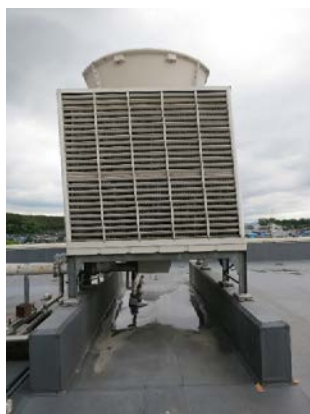
空調設備については、屋上の冷却塔が基礎の根元の部分から傾斜したほか、冷却塔と冷却水配管の接合部が破断して水漏れが発生している（写真 4-26, 4-27）。これも、前述の病院の被害と同様、冷却塔本体と配管の変位差により、破断部に力が加わったことが原因になったものと考えられる。屋内では、天井材のほか、空調ダクトや空調吹き出し部、照明設備の脱落も多数発生している（写真 4-28, 4-29）。

写真 4-26 基礎部分から傾斜した冷却塔

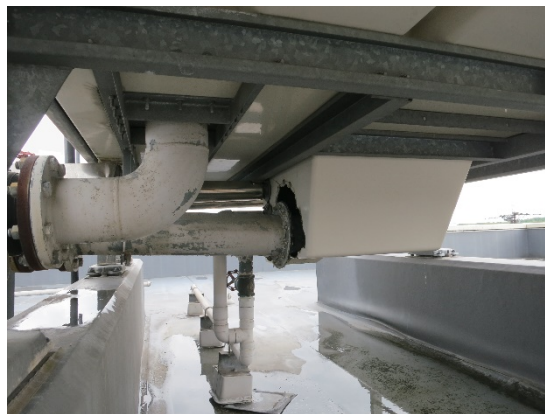
写真 4-27 冷却塔と冷却水配管接続部の被害

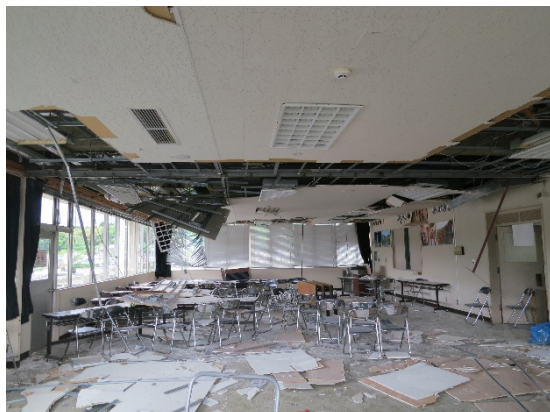
写真 4-28 天井材の被害

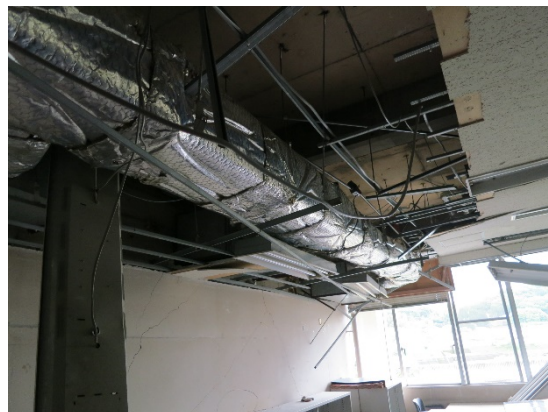
写真 4-29 空調ダクトの被害

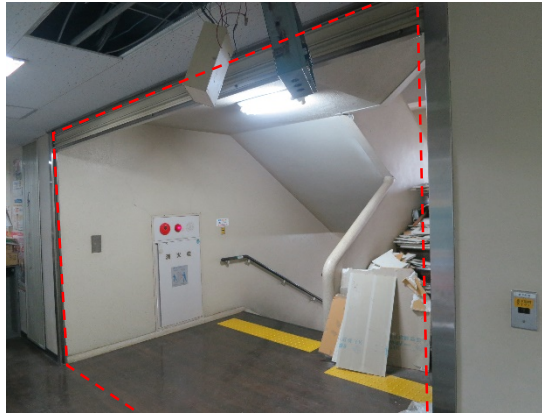
防災設備については、施設管理者によると、防火シャッターが自動閉鎖したものの、付属するモーターの電源が起動せず、開放することができなくなったとのことであった。ただし、防火シャッターが閉鎖したままでは避難安全上の支障があることから、専門業者の作業により開放されたとのことである（写真 4-30）。また、空調ダクト内の防火ダンパーが自動閉鎖したため、後日、手動で開放されたとのことであった。

写真 4-30 自動閉鎖したのち開放できなくなっていた防火シャッター

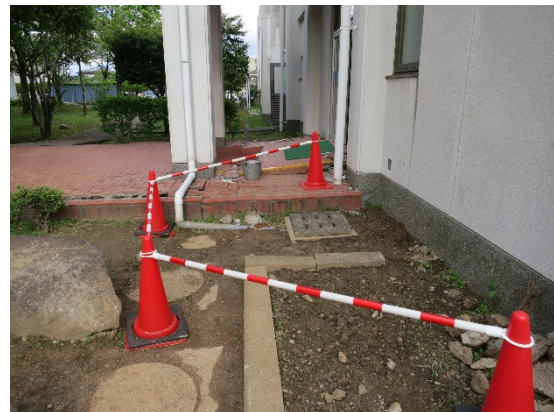
給排水設備については、地下に埋設された給水管の破損・漏水が 5 か所あった。いずれも各棟への地下導入部においてであり、地盤変状の影響が考えられる（写真 4-32）。ただし、屋内の漏水は発生しておらず、教室使用に影響は出ていない。このほか、受水槽から高架水槽への送水を行う揚水ポンプが故障する被害が発生している。

写真 4-32 地下埋設給水配管の破損箇所付近
