平成 28 年(2016 年)熊本地震による建築物等被害第九次調査報告(速報) (免震建築物に関する調査)

1. 調査の目的及び概要

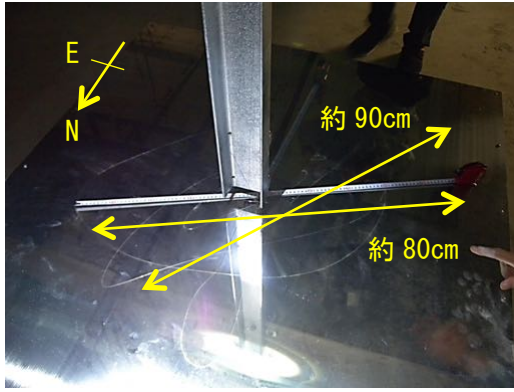
免震層内に罫書き式の変位計が設置されており、最大で正負約45cm（トータル約90cm）の軌跡が記録されていた（写真5.1.1）。別途入手した資料による本建築物の設計変位（地震応答変位）は正負各33.5cmであり、これを超える数値となっている。その他、大変形を経験した積層ゴム支承カバーのふくれが見られた（写真5.1.2）。建物外周部では、非免震部分との接続箇所であるエキスパンションカバー周囲の軽微な変状（写真5.1.3：モルタルの欠けや金具の変形）があったが、使用上の問題は見られなかった。

写真 5.1.1 罫書き式の変位計（以降の写真では「罫書き」と記す）の軌跡

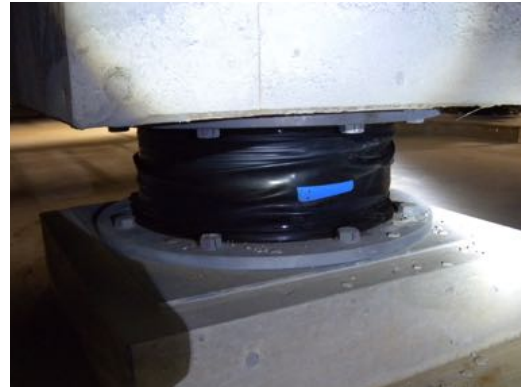
写真 5.1.2 積層ゴム支承のカバーのふくれ

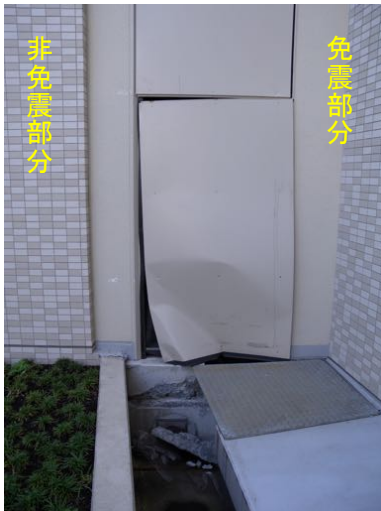
写真 5.1.3 エキスパンションカバー周囲の変状

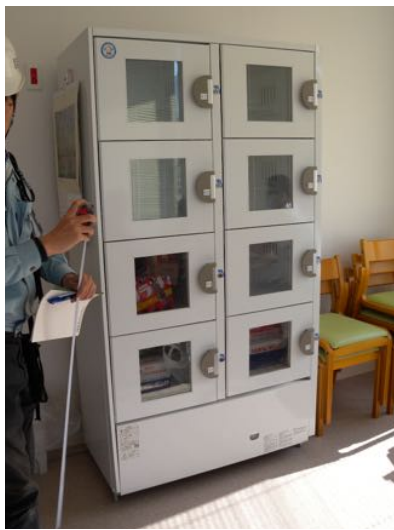
- ・エキスパンションカバーの破損（写真5.1.4：写真5.1.3の室内側）があった。（前震時は軽微な変状で、本震後に破損が確認された。危険はなかったが修繕工事のため取り外されていた。）
- ・中央診療棟（免震構造）北側緊急外來出入り口のガラス製自動ドア（吊り下げ式）が開いたまま外れていた（写真5.1.5）。
- ・固定していないロッカー（写真5.1.6、写真5.1.7）の転倒があった。（病棟の2～4階の同じ位置でそれぞれ発生。写真5.1.6のロッカーの奥行きは37cm、高さは173cmあり、日本建築学会「非構造部材の耐震設計施工指針・同解説および耐震設計施工要領」¹⁾の式を用いると床応答加速度は 230cm/s^2 以上と推定される。）
- ・2階で液晶TVの転倒・落下があった。
- ・中央診療棟1階で手術用器具の棚の転倒があった。

写真 5.1.6 転倒したロッカー①

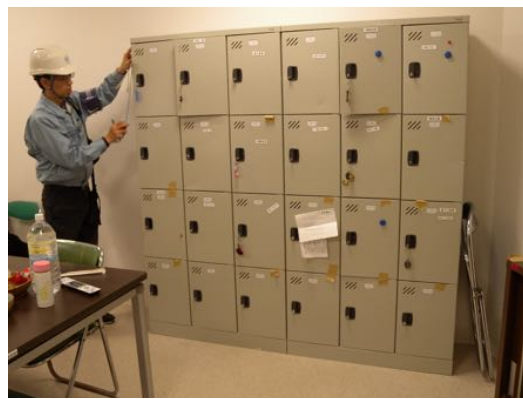
写真 5.1.7 転倒したロッカー②

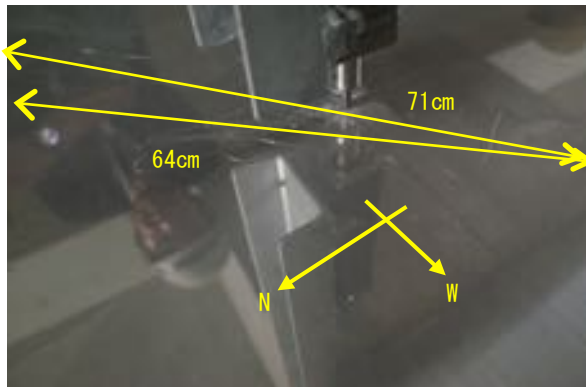
免震層内に罫書き式の変位計が設置されており、正負約 35cm（トータル 71cm）の軌跡が記録されていた（写真 5.2.1）。また、U形鋼材ダンパーの鋼材部分に大きな残留変形（ゆがみ）及びそれに伴う表面の塗装の剥がれが見られた（写真 5.2.2）が、いずれも通常の作動範囲内で想定される変状であり、免震挙動への影響はなかったものと考えられる。管理者の方へのヒアリングでは、実際に地震時に室内では一部のパソコンのモニタが倒れたが、地震直後から建物として求められている機能は、全く支障がなく維持できたとのことであった。

写真 5.2.1 野書きの軌跡

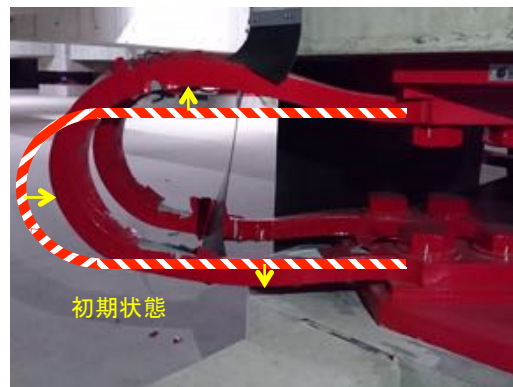
写真 5.2.2 鋼材部分の残留変形と塗装のはがれ

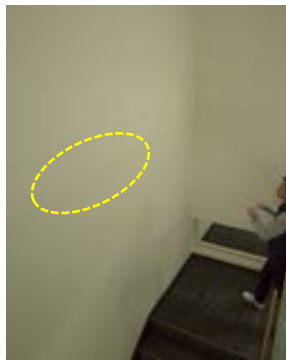
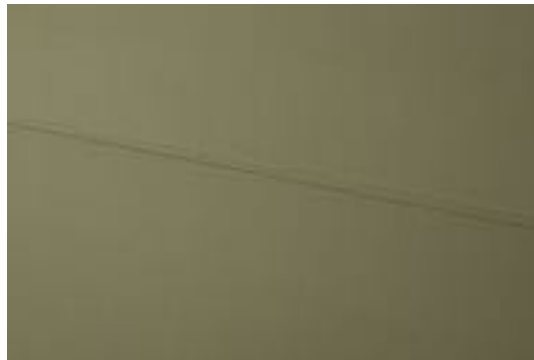
上記のほか、地震応答の痕跡（被害）として、階段室の内装クロスのしわ及び4階の窓サッシ部金具のずれが見られた（写真 5.2.3、写真 5.2.4）。建物周囲においては、通用口の鋼製扉の取付け部の変形、クリアランスのカバーの端の鉄板の折れ曲がり（カバー下に巻き込まれていた）が見られた。管理者の方によれば、この鉄板部の支障は前震時にカバー全体のうち 1/3 程度で、本震時にさらにもう 1/3（トータル 2/3）程度で見られたとのことであった。

写真 5.2.3 階段室の内装クロスのずれに伴うしわ

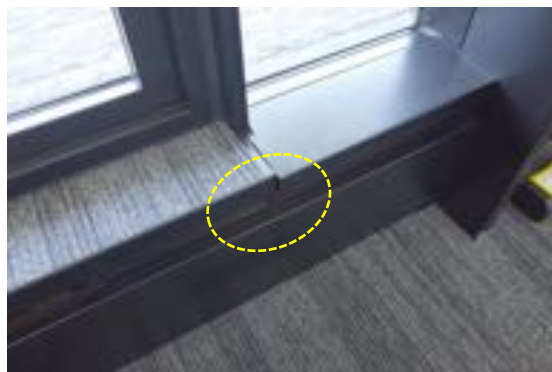
写真 5.2.4 窓サッシ部の金具のずれ

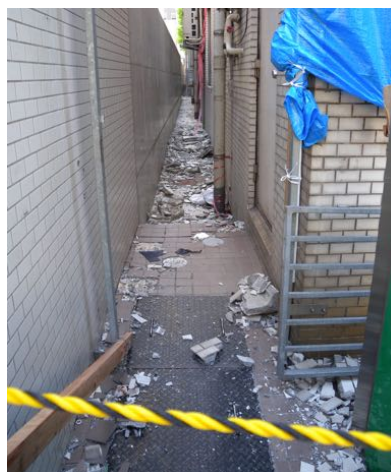
なお上部構造の外観上の変状は調査時点では全く見られなかったが、隣接する建築物では、外装材の広範な落下が見られた（写真 5.2.6）。

写真 5.2.6 隣接建物（右）の外装材落下被害

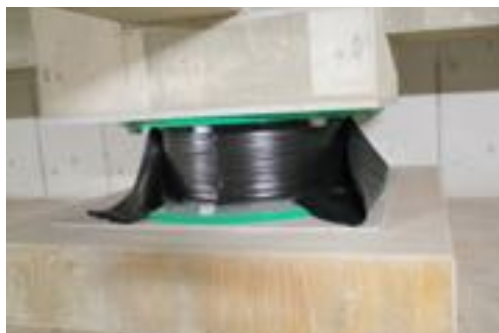
罫書き式の変位計等の設置はなく、最大変位の把握はできていない。免震層内では、積層ゴムの被覆（保護）カバーの外れ（写真 5.3.2）やU形鋼材ダンパーの鋼材部分の軽微な残留変形（ゆがみ）及び塗料の剥がれが見られたほか、構造上の被害として、鉛ダンパーの取付け基部周辺のスラブの大きな破損が見られた（写真 5.3.3）。鉛ダンパーの屈曲部の表面に生じているしわの目視観察からは、10cm内程度の変形と考えられ、破壊した取り付け基部での変形が原因でダンパーが十分にせん断変形できず、設計で想定した性能を発揮できなかった可能性がある。

写真 5.3.2 積層ゴム被覆カバーの外れ

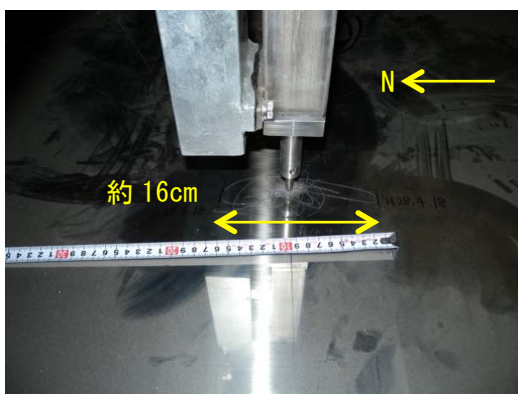
免震層内に罫書き式の変位計が設置されており、両振幅で南北に約16cmの軌跡を確認した（写真5.4.1）。免震表示（写真5.4.2）は正面玄関周りにはみられず、通用口周りに掲示されていた。免震材料及び免震層内外のクリアランス部の変状は、ごく軽微なものを除き見られなかった。

写真 5.4.1 罫書きの軌跡

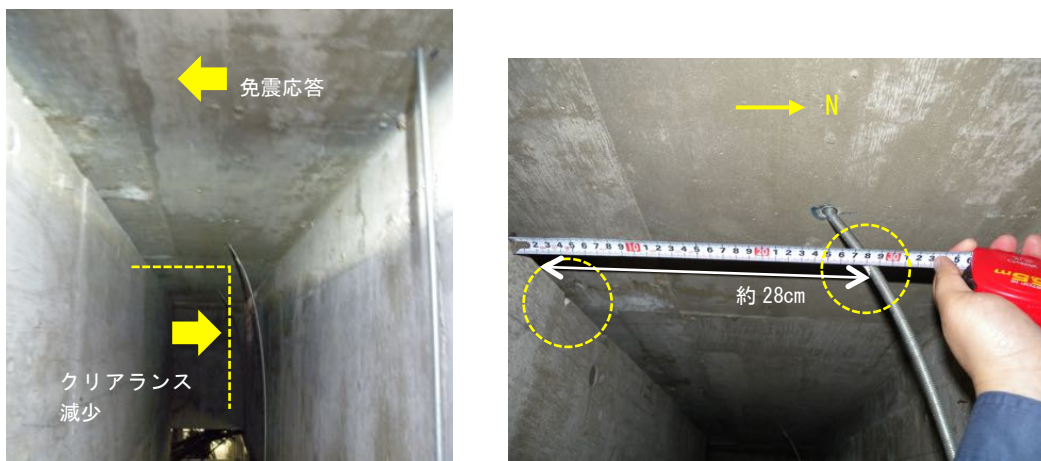
免震層に罫書き式変位計等の設置はないが、免震層の変位の発生に伴う痕跡として、クリアランス部に設けられた配管の吊りボルトの変形（写真 5.6.1）、オイルダンパー軸部の摺動跡、オイルダンパーの周囲柵等への接触跡（写真 5.6.2）などにより、南に約 28cm、西に約 18cm 程度（北及び東方向については不明）の変位が生じたものと考えられる。さらに、積層ゴムの最上層部分には変形跡が見られたが、大きなせん断変形により積層ゴムのゴム部分（積層された鋼板の間にあるゴム）が若干外部に膨らみ出したものと考えられる。

写真 5. 6. 1 配管吊り下げ用ボルトの変形（ボルトの接触痕から擁壁まで約 28cm）

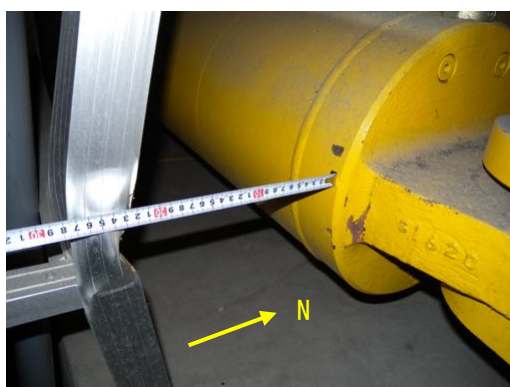
写真 5. 6. 2 オイルダンパー胴部の移動・接触に伴う周囲柵の変形

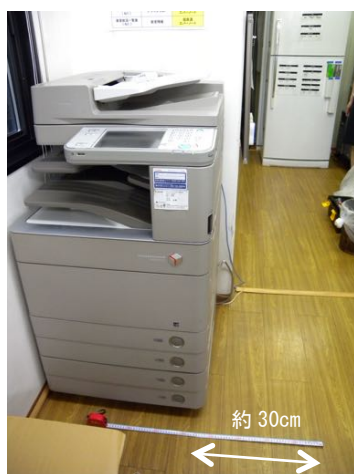
- ・前震、本震共に宿泊室及び 1 F 食堂ではいずれも被害（備品落下等も含む）は見られなかった。
- ・前震時に、1 階事務室の隅に置いていたコピー機（写真 5.6.3）が約 30cm 移動した。
- ・本震時に、5 階宿泊室での姿見の転倒及び 1 階事務室のパーティション（写真 5.6.4）の転倒があった。
- ・本震直後には、免震建築物であるとして 1 階ロビー内に周辺の通行人も含め約 50 人が避難していた。
- ・他の宿泊施設では、客室の T V 転倒やエレベータ停止などの被害で営業できないものがあった

写真 5. 6. 3 移動したコピー機

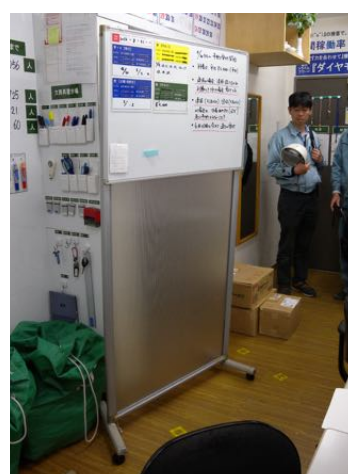
写真 5. 6. 4 転倒したパーティション

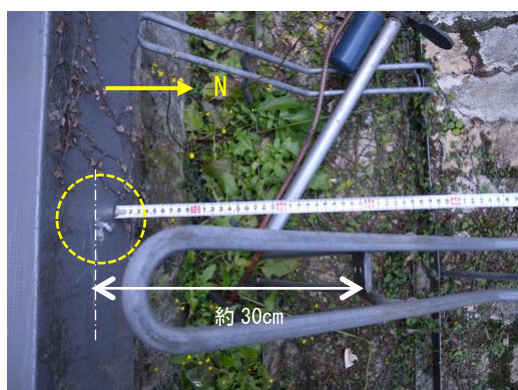
免震層に罫書き式変位計等の設置はないが、A棟では、免震層の変位の発生に伴う痕跡として、自転車置ききの金具の変形、免震層周囲の石の移動痕、犬走り部分の周囲への接触、エキスパンション周囲での変状があり（写真5.7.1～写真5.7.4）、北に約30cm程度の変位が生じたものと考えられる（他の方向は不明）。また、A棟の積層ゴム支承で、北に3cm程度の残留変位が観察された（写真5.7.5）。この建築物では免震層の定期的な点検の一環として下げ振りを用いた変位の観測を実施しており、管理会社によれば直近の点検時（約一月前、3月）にはほぼ原点とのことで、この残留変位は今回の一連の地震で生じたものと考えられる。

写真 5.7.1 自転車置ききの金具の接触跡

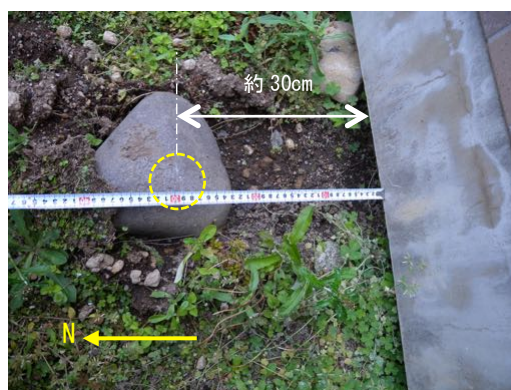
写真 5.7.2 免震層周囲の石の移動跡

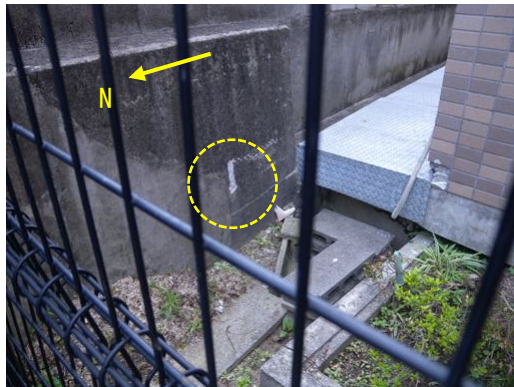
写真 5.7.3 犬走り部分の周囲への接触跡

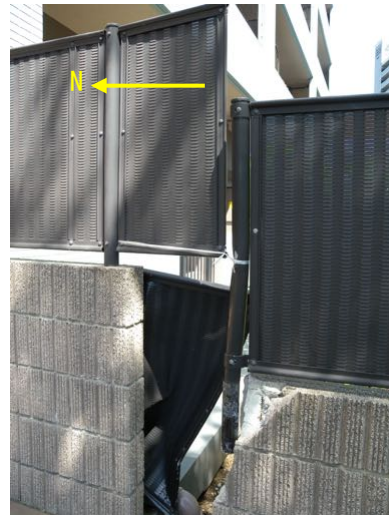
写真 5.7.4 エキスパンション部変形

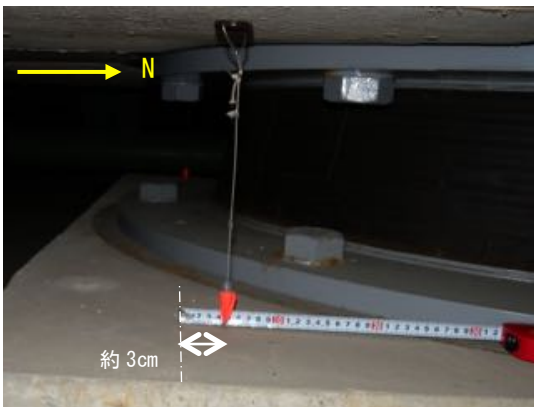
写真 5.7.5 積層ゴムの残留変形

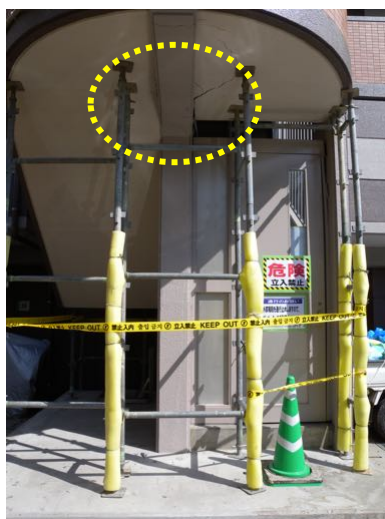
この建築物も5.7節のG共同住宅と同様に外側に張り出して独立した免震基部を設ける形式の外階段があり、階段部分の損傷や同様の被害が生じていた（写真5.8.3）。また、エキスパンション部の損傷として、カバー（天井被覆）の破損及び二次壁の変形等があった（写真5.8.4～写真5.8.6）。天井被覆については、管理会社の方によれば想定内とのことであったが、避難経路部分であることや落下の危険があるため、調査時には除去されていた。

写真 5.8.3 外階段の被害

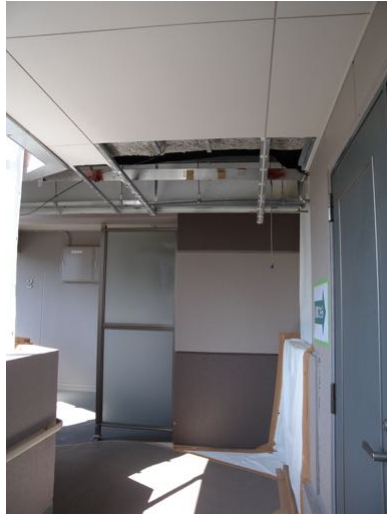
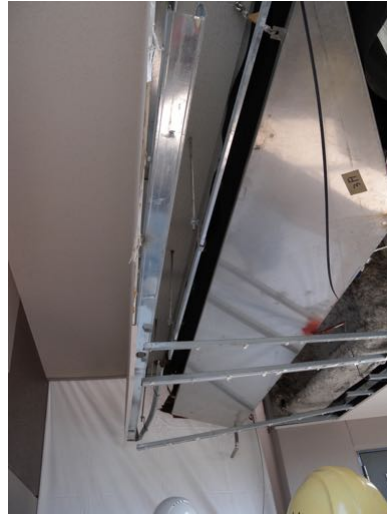
写真 5.8.4 エキスパンション部の変状①（天井被覆は撤去済み）

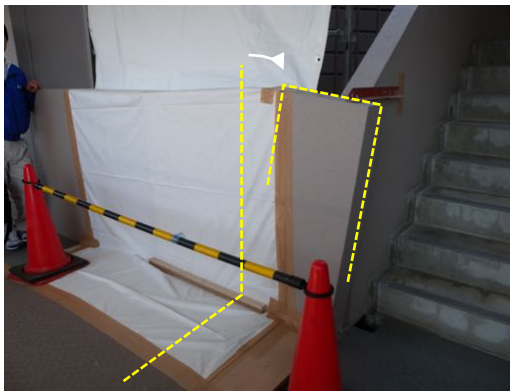
写真 5.8.5 同 変状②（二次壁の変形）

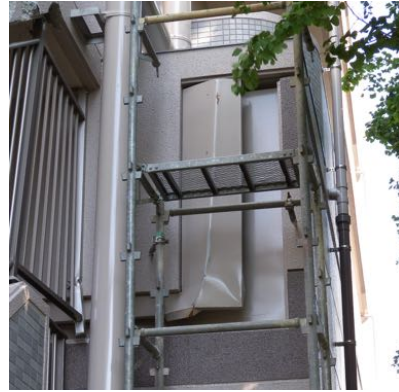
写真 5.8.6 同 変状③（カバーの変形）

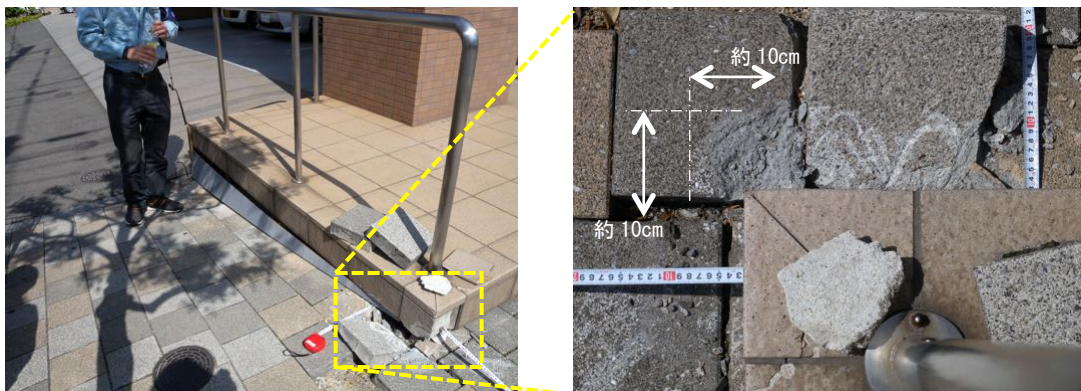
その他、エキスパンション部分で、免震部分と非免震部分の双方に止め付けられていた手すりの変形が見られた（写真 5.9.4）。また、このエキスパンション部分の移動跡、犬走り部分と周囲の接触跡（写真 5.9.5）からは、少なくとも 10cm 程度の変位が生じたことが考えられる。建築物の北西角部ではエキスパンション部分の鉄板に 5cm 程度の鉛直方向の隙間が見られたほか、敷地境界の塀の傾斜があり（写真 5.9.6）、地盤の沈下に起因する現象と考えられる。

写真 5.9.5 犬走り部分の周囲との接触跡 (右図は左図囲み部分の拡大)

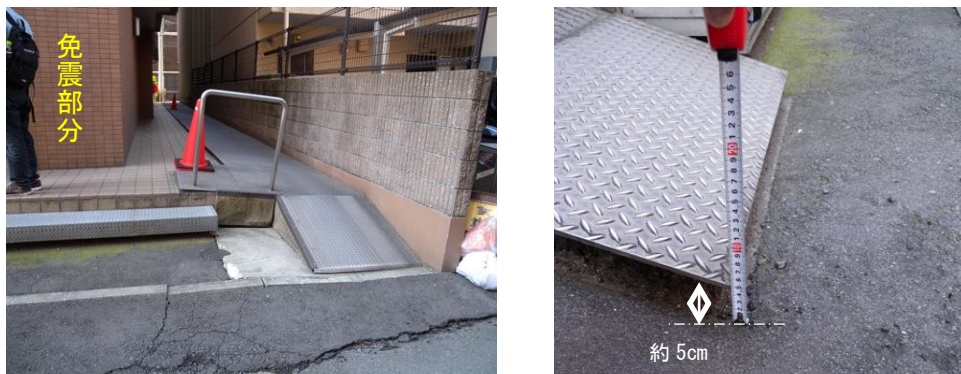
写真 5.9.6 周囲における地盤沈下の痕跡 (隣接する塀の傾斜、エキスパンション部の隙間)

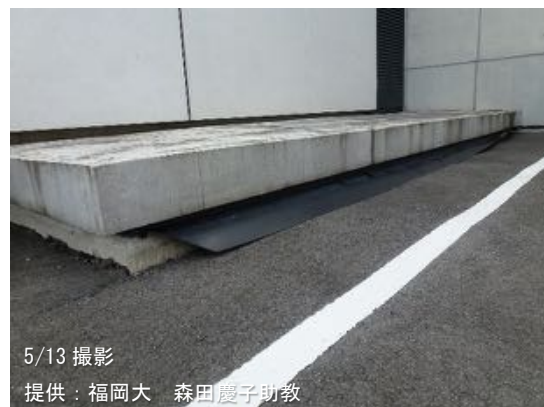
ランス部のゴムカバー（免震スカート）のはみ出し、エキスパンション部の破損などが見られた（写真 5. 10. 2、写真 5. 10. 3）。

写真 5. 10. 2 免震スカートのはみ出し
