平成 28 年（2016 年）熊本地震による建築物等被害第十一次調査報告 （ホール等の特定天井を中心とした非構造部材の被害調査速報）

1 調査の目的及び概要

熊本地震による建築物の非構造部材、特に特定天井^{脚注1}の被害状況を把握するため、国土交通省住宅局の要請を踏まえ、熊本市とその近傍にある、ホール等の大規模な屋内空間を有する建築物を対象として 5 月 24 日及び 25 日に現地調査を行った。本報告は当該調査の結果をとりまとめた速報である。

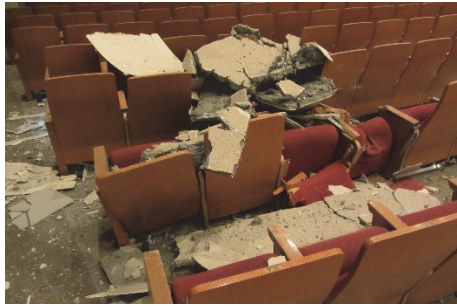
ホールで特定天井に該当する吊り天井が脱落していた。前震で舞台上部の天井面が部分的に脱落し、本震でその他の部分が脱落したとのことである。天井面は、吊りボルト下に組んだアングルに鋼線で鉄網を取り付けてモルタルを塗ったもの（ラスモルタル天井）が多くを占めていた。1階客席に脱落した天井のモルタルの厚さを計測したところ約4cmであり、単位体積重量を 20kN/m^3 とすれば平米当たり800N（約80kgw）となって単位面積質量は相当に大きい。ラスモルタル天井以外の部分はいわゆる在来工法の天井であり、1階客席前方や2階客席部分等に脱落が生じていた。

(c) 1階客席へのラスモルタル天井の脱落

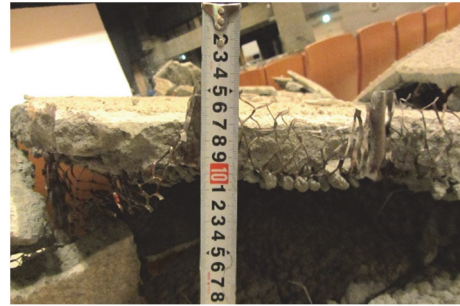
(d) ラスモルタル天井 (モルタル厚さ約 4cm)

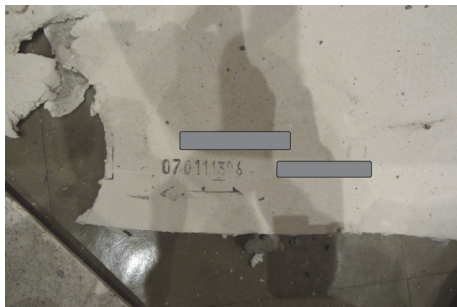
(e) 繊維混入せっこうボード
(1階客席ラスモルタル天井落下位置付近)

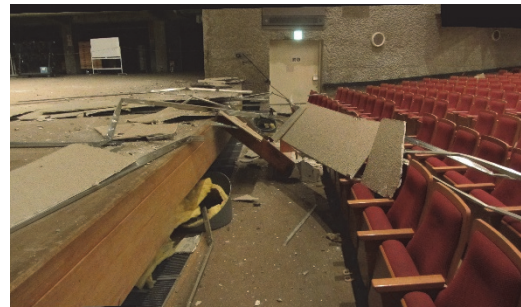
(f) 1階客席前方に落下した天井(せっこうボード(厚さ 12.5mm)+吹付)

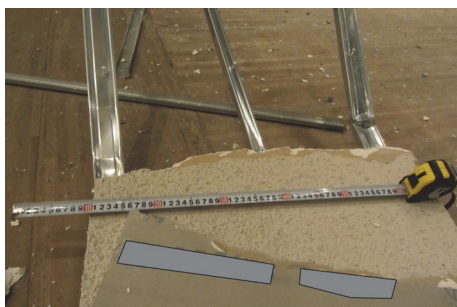
(g) 舞台上に落下した天井

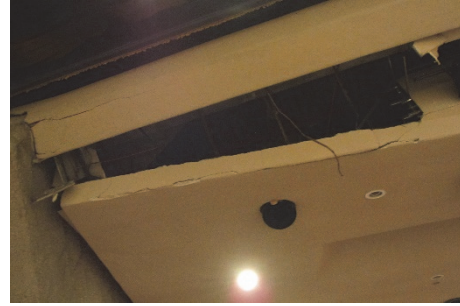
(j) 天井の立ち上げ部分((i)の上方見上げ)

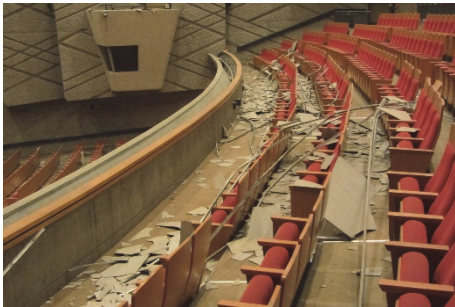
(k) 2階客席への天井の脱落

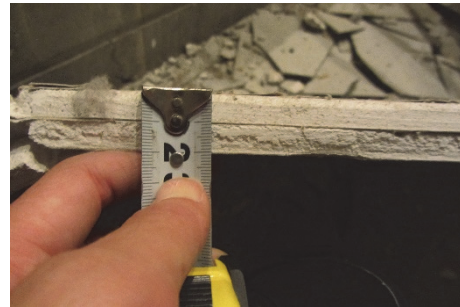
(l) 2階客席に落ちた天井板(せっこうボード(厚さ9.5mm)×2枚)

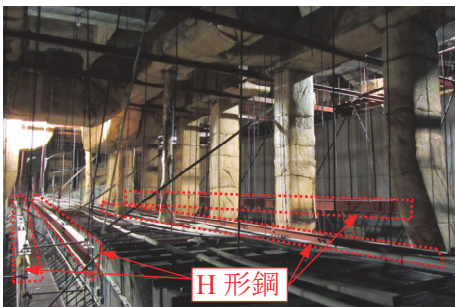
(m) 天井裏 多数のH形鋼が水平に配置されている。

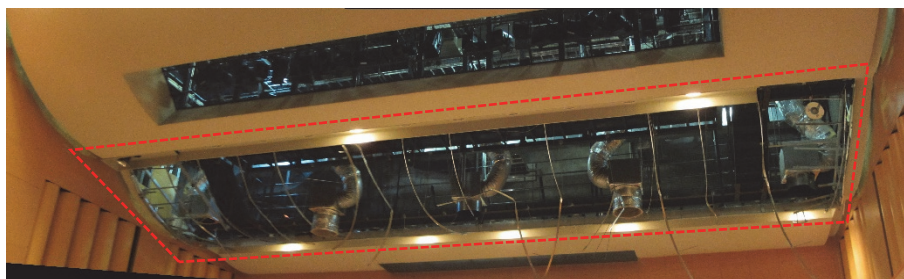
ホールの特定天井に該当する天井で脱落が生じていた。天井は在来工法による吊り天井である。ヒアリングによると、前震では粉がパラパラ降る程度であったが、本震で設備が設置されている箇所で1畳程の大きさを天井面が脱落するとともにその他の箇所でも落ちかけて、5月9日の朝に天井面が大きく脱落しているのが確認された、とのことである*。天井面の吹き出し口も天井と一緒に脱落していた。

(c) 脱落部分の天井（赤点線枠内）

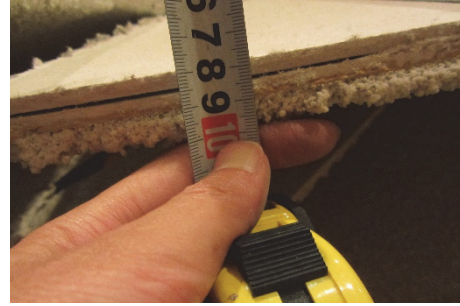
(e) 天井板の断面

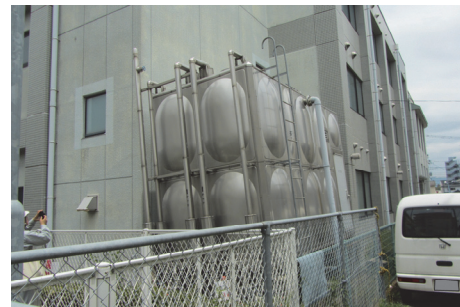
その他、屋外の地上レベルにある受水槽が傾いていた。

(g) 受水槽の傾き

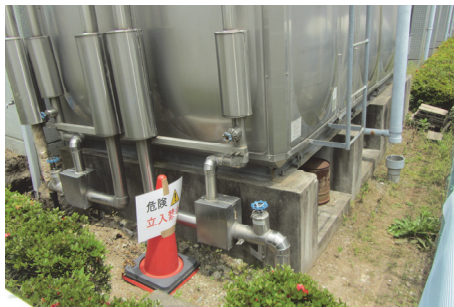
(h) 受水槽の基礎

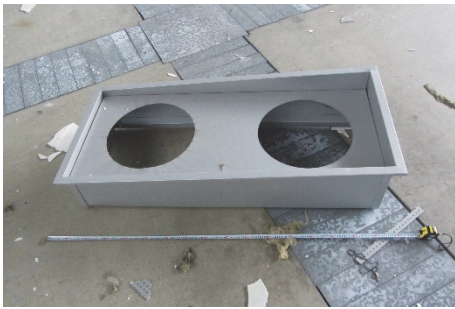
(c) 脱落した照明ボックス (b ホール)

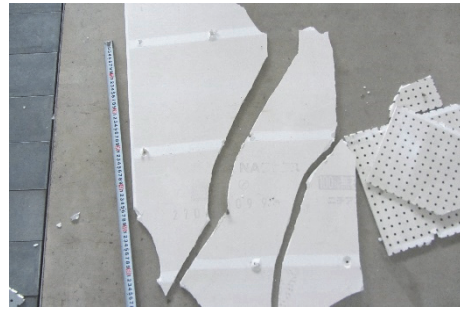
(d) 脱落した天井板 (野縁ピッチ約 30cm、b
ホール)

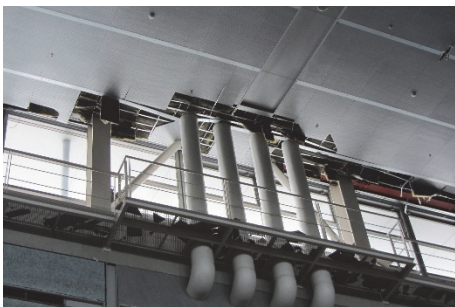
(e) 天井端部の損傷 (b ホール)

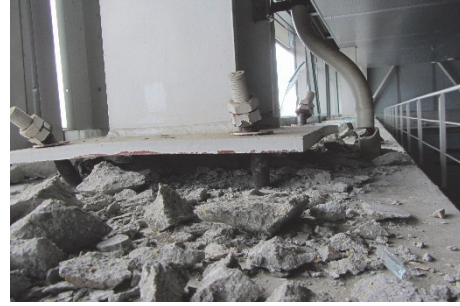
展示ホール棟、諸室棟とそれらをつなぐ通路棟からなる建築物である。竣工は 1998 年、構造体は、展示ホール棟と諸室棟は鉄筋コンクリート造（屋根は鉄骨造）であり、通路棟は鉄骨造である。展示ホール棟と諸室棟で鉄骨屋根の支承部のベースプレート下のモルタルが損傷した。

(j) 屋根支承部 (d ホール)

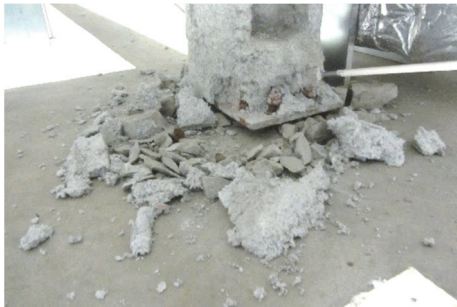
(k) 屋根支承部 (諸室棟)

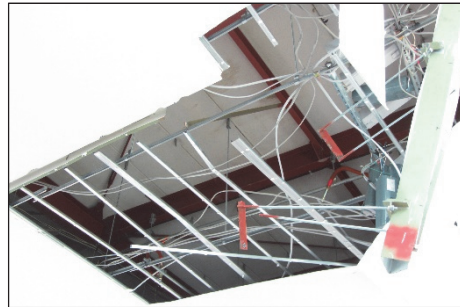
(l) 天井の一部落下 (通路棟。吊り元は ALC
パネル)

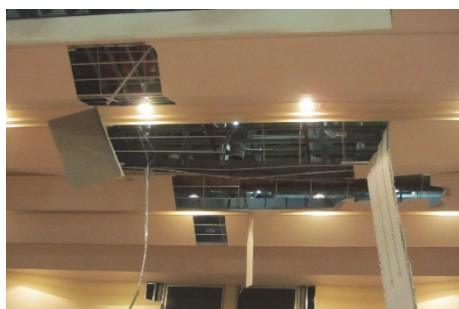
ホールで、特定天井に該当する吊り天井が破損・脱落していた。天井は在来工法による吊り天井である。また、内壁が天井面との取合い部分や客席後方上部の開口脇で損傷・脱落していた。設備では、天井裏の給気ダクトの吊り元やダクト自体が外れていた。その他、最後方の客席とその後ろの通路を隔てるように設置された高さ1 m程度のコンクリート製の壁が転倒していた。

(c) 天井脱落部分

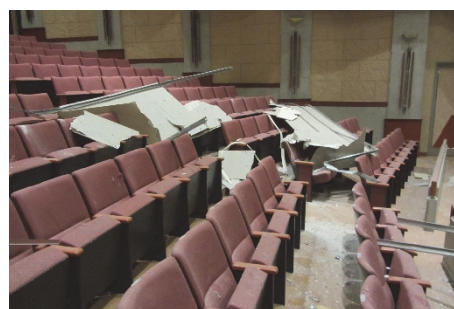
(d) 脱落した天井

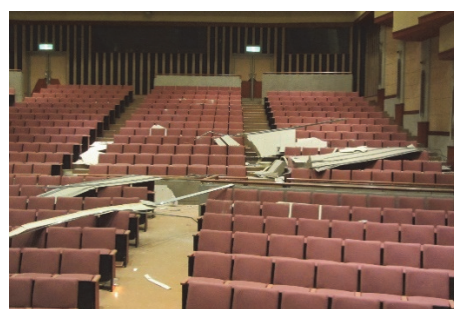
(f) 脱落した天井

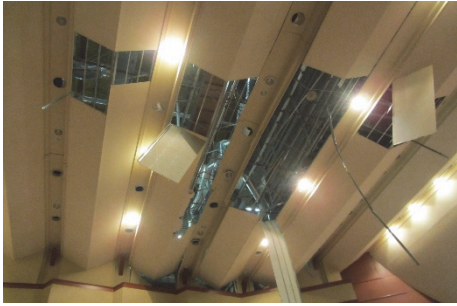
(g) 天井脱落部分見上げ

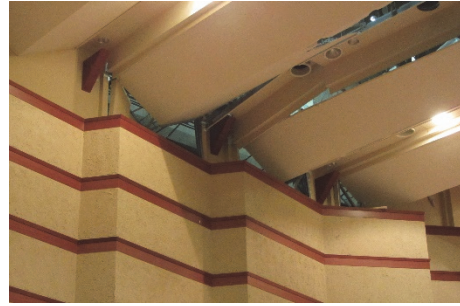
(h) 天井と内壁の損傷・落下

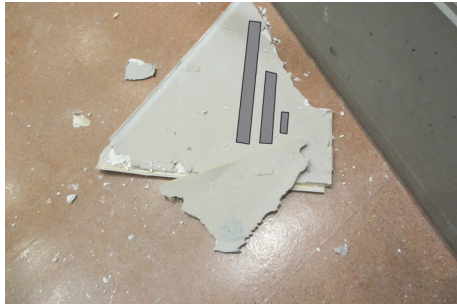
(i) 落下した三角形のせっこうボード（天井取合い内壁と思われる。）

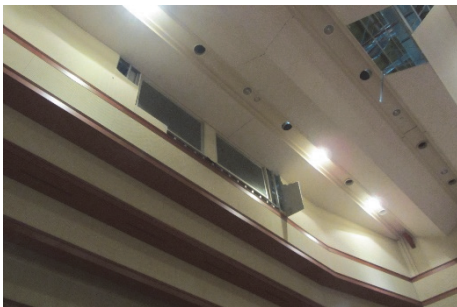
(k) 客席後方上部の開口脇の内壁の損傷・脱落

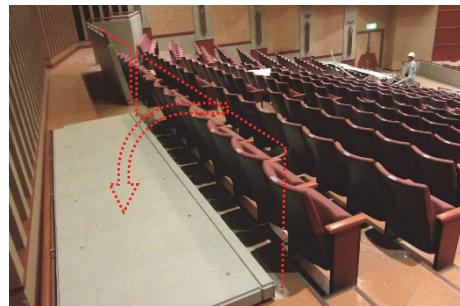
(n) 最後方の客席とその後ろの通路を隔てる壁の転倒（写真奥では傾き発生）

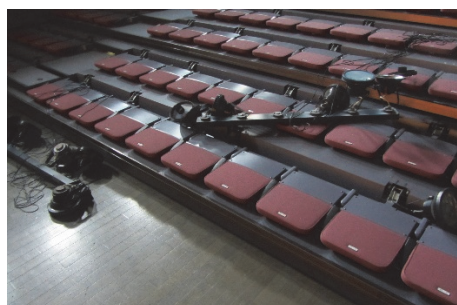
ホールは最上階にあり、特定天井に該当するシステム天井にはグラスウールボードにずれが生じていたものの顕著な被害は確認されなかった。設備では、照明装置が3基落下していた。

(c) 落下した照明

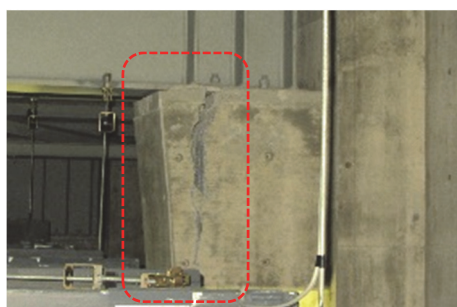
ホールと諸室が入る建築物である。竣工は1994年、構造体は鉄筋コンクリート造（屋根は鉄骨造）である。最上階4階の鉄骨屋根の支承部が損傷し、コンクリートが割れたり脱落したりしていた。

(e) S造屋根支承部の損傷 (割れ)

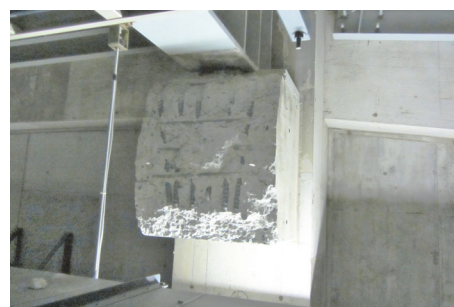
(f) S造屋根支承部の損傷 (脱落)

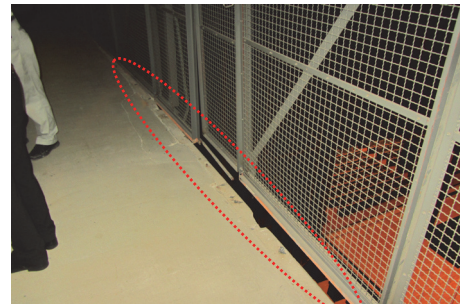
(f) 舞台とカウンターウェイト部分を間仕切るメッシュの足下部分の部分的外れ

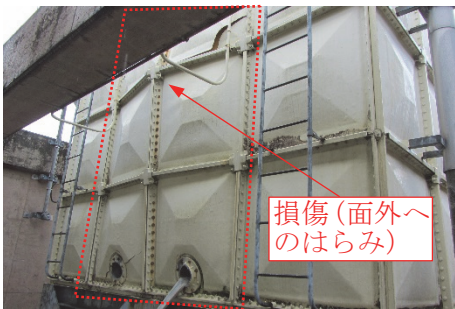
コンサート用ホールの天井は、特定天井に該当する。天井板が部分的に剥落したが、一定以上の面積の天井面が脱落するような顕著な被害は確認されなかった。演劇用ホールの舞台袖で、舞台とカウンターウェイト部分を間仕切るメッシュの足下部分の留め付けが部分的に外れていた。外壁のPCパネルで面外方向にずれたものが相当数（全体の1割程度）あった。調査時点で建築物北面の外壁面についてPCパネルを外して損傷状況の確認を行っていた。その他、高架水槽で、内外のパネルが損傷するとともに給水配管が外れていた。

(e) 高架水槽の損傷

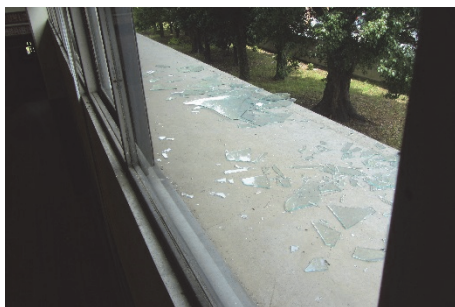
1階の剣道場は、天井は在来工法による天井で特定天井に該当し、照明周りや壁際で損傷が見られた。鋼製サッシに硬化性パテでとめた窓ガラスが計16枚破損したとのことである。

(c) 剣道場ガラス破損

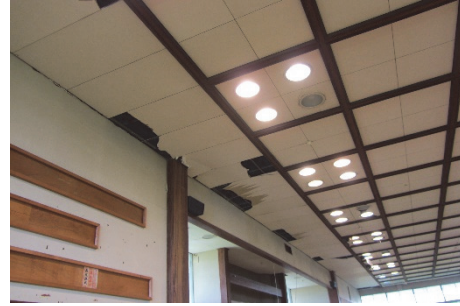
3階の柔道場は、照明周りや天井端部等で天井が多く損傷・脱落していた。在来工法による天井であり、高さが6mを超えないため特定天井に該当しない。鋼製サッシに硬化性パテでとめた窓ガラスが計29枚破損したとのことである。

(f) 壁際や照明まわりの天井の一部脱落

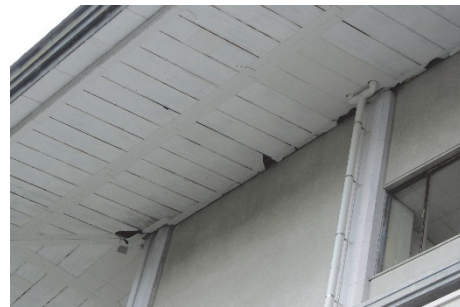
屋外では、軒天井の一部が損傷して欠けていた。詳細が確認できていないが、吊り天井である場合は特定天井に該当する。その他、建築物周囲の1階の外壁には城壁を模擬したと思われる石積みがあるが、全体の3分の2程度で落石して崩れていた。これに伴って、石積みにアンカーをとっていた設備や雨樋が損傷し、落ちてきた石で1階の入り口のガラス扉が損傷するなどしていた。

(j) 軒天の損傷

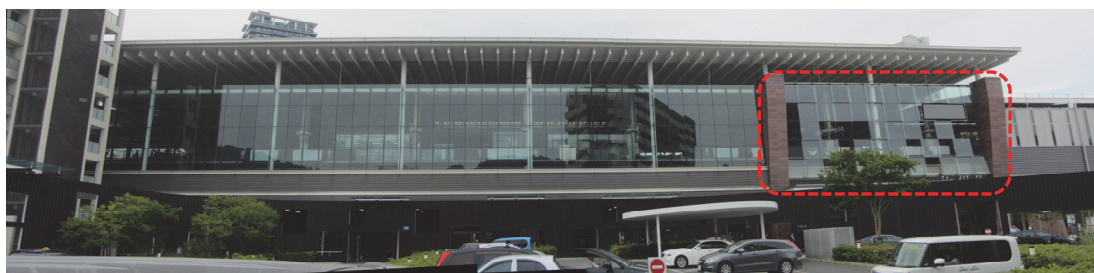
写真 9(a)に示す立面の右側で、写真 9(b)に示すように正方形のガラスを四隅で点支持するような形式のガラスが損傷・脱落していた。写真 9(a)の赤枠で示した損傷・脱落箇所の左側にあるサッシに入ったガラスには被害は確認されなかった。

(a)全体

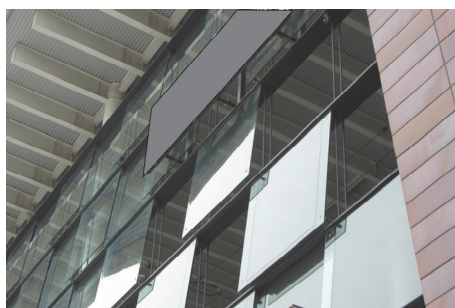
(b)拡大

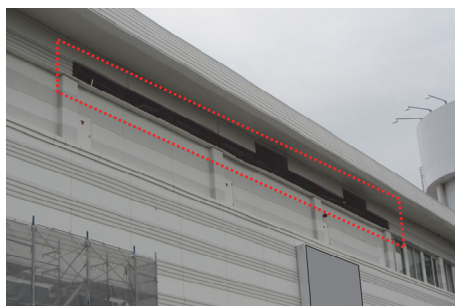
ALC パネルを用いた横壁アンカー構法の外壁で、天井レベルのパネルが脱落していた。

写真 10 商業施設における天井レベルでの ALC パネルの損傷
