熊本地震における建築物被害の原因分析を行う委員会（第2回）

第12回 建築構造基準委員会 ・第2回 建築研究所熊本地震建築物被害調査検討委員会

国土交通省合同庁舎3号館 10階共用会議室A
平成28年6月30日(木) 17:00~19:00

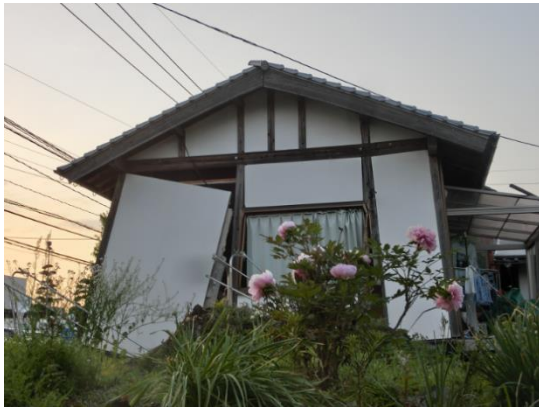
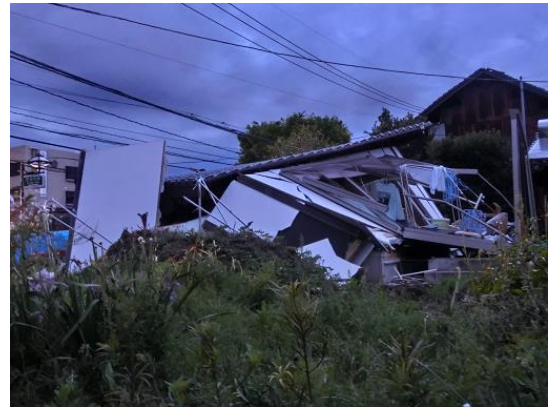
- ①益城町役場周辺、県道28号沿い、県道から南側に木造住宅の被害が比較的多かった。
 - ②前震で被害が軽微であった木造住宅が本震で倒壊した例が多数確認された。（写真1）
 - ③新耐震以前の建築確認の木造住宅、店舗併用の2階建て木造住宅の倒壊が多数確認された。
（悉皆調査エリアでは新耐震以前の木造は702棟あり、そのうち225棟（32.1%）が倒壊^{※1}）
 - ④新耐震以降の建築確認の木造の倒壊（ここでは大破を除く）が99棟^{※1}確認された。筋かい端部が釘打ち程度の軽微な接合方法であったものが多く確認された（写真2～3）。
（悉皆調査エリアでは新耐震以降の木造は1042棟あり、そのうち80棟（32.1%）が倒壊^{※1}）
 - ⑤2000年の建築基準法改正以降の建築確認の木造の倒壊が7棟^{※1}確認された。（写真4～7）
（悉皆調査エリアでは2000年改正以降の木造は242棟あり、そのうち7棟（2.9%）が倒壊^{※1}）
- （※1）第2回合同委員会（6月30日）時点で把握している情報

写真1 4/15時点では壁が外れただけの家屋（左）が本震で倒壊（右）した例

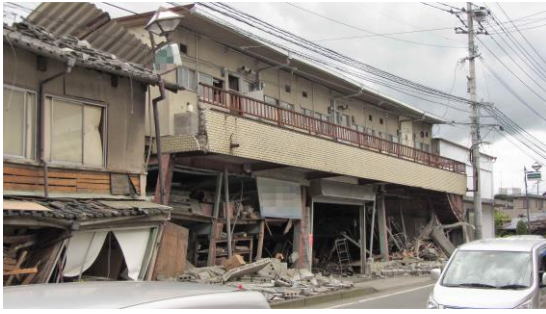
建築物 02 (1971 年) 大破

- ・特徴 1) 建設年が 1980 年以前と推定されるもの又は古いタイプの部材を用いたもの
- ・特徴 2) 隣の倒壊した建築物による力の作用、宅地擁壁部分の崩壊等の当該建築物以外の周辺状況による何らかの影響があったと推定されるもの
- ・特徴 3) 溶接部等で破断が生じていたもの

写真 1 特徴 1) の事例

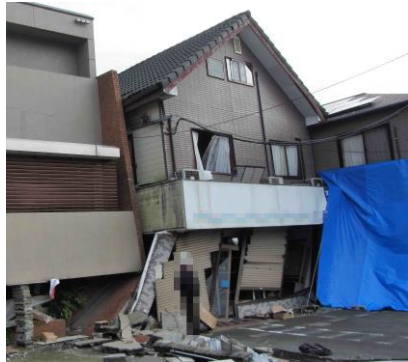
建築物 05 (1993 年) 大破

写真 2 特徴 2) の事例

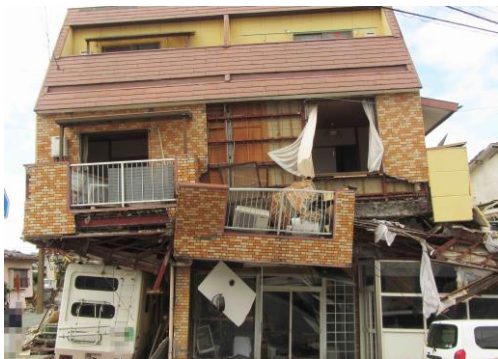
建築物 01 (1987 年) 倒壊

「倒壊」の 01 の建物は、1987 年建設の新耐震であり、特徴 3) に分類される。一般的には完全溶け込み溶接で施工される柱とダイアフラムの溶接で、隅肉溶接が行われており、その溶接部で破断が生じて倒壊した可能性がある。このような被害は、1995 年の兵庫県南部地震でも見られた被害形態であり、接合部の溶接施工の重要性については、その後、提言が出されている。

写真 3 特徴 3) の事例

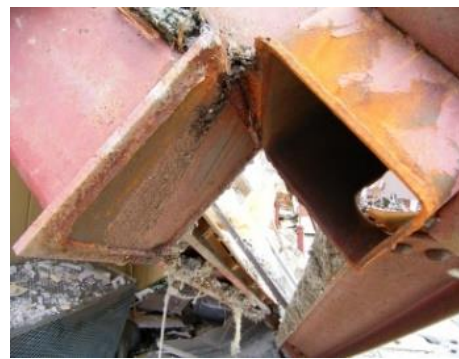
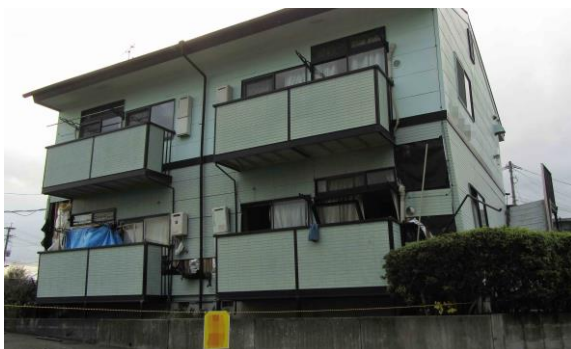
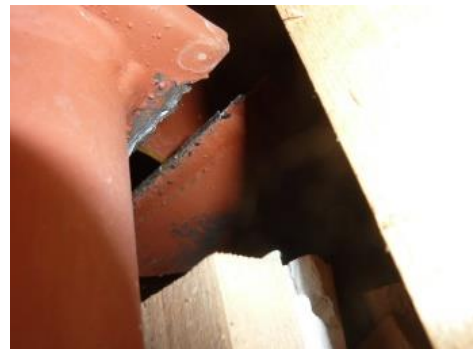
建築物 09 (1995 年) 大破

「大破」の 02～16 建物のうち、新耐震は 10 棟である。10 棟のうち 2 棟は特徴 1) に分類され、日の字柱が用いられている建物であり、現在一般的に用いられている角形鋼管柱と H 形鋼梁の接合部に比べれば、塑性変形性能が劣っていると考えられる。また、4 棟は特徴 2) であり、隣接建物や地盤崩壊の影響、6 棟は特徴 3) に分類され、必ずしも適切でないと思われる溶接方法や接合方法

が原因で大破に至ったと考えられる。

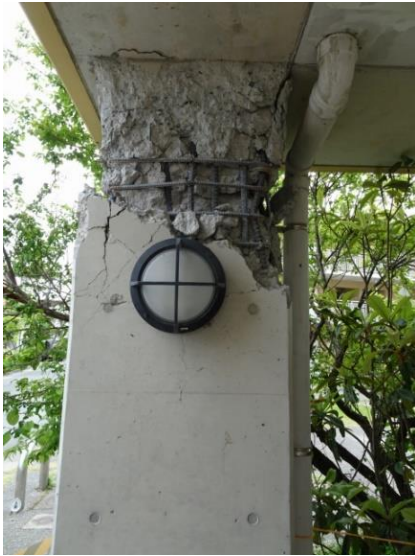
- ・ピロティ 01：曲げ・引張応力による柱の破壊（1995 年以降の建物 2 棟について紹介）：
1995 年以降に設計されたピロティ柱に主筋の座屈や破断といった大きな損傷（写真 1, 2）によって大破に至る事例が確認された。
- ・ピロティ 02：せん断・付着割裂による破壊（いずれも 1995 年以前の建築物）：柱にせん断破壊や付着割裂破壊といった脆性的な破壊（写真 3）が確認された。
- ・梁端部損傷に基づく梁のたわみ：梁端部の曲げ破壊に基づく梁およびスラブのたわみが確認された（写真 4）。
- ・RC 造非耐力壁の破壊：共同住宅における RC 造非耐力壁（写真 5）やエキスパンションジョイント（写真 6）およびその周辺部の大きな損傷によって、地震後の継続使用を難しくした事例が確認された。

倒壊・崩壊は 11 棟確認されたが、それらは全て新耐震基準導入以前の建築物であった。従って、構造計算が必要な建築物については、現行の建築基準を満たすもので倒壊・崩壊に至った建築物は確認されていない。また 1981 年以降に設計された建築物のうち、ピロティ柱が大きく損傷した建築物が 3 棟確認された（写真 1～3）。これらは、想定する崩壊形の保証設計等に課題があったと考えられる。

写真1 大きく損傷した柱頭部

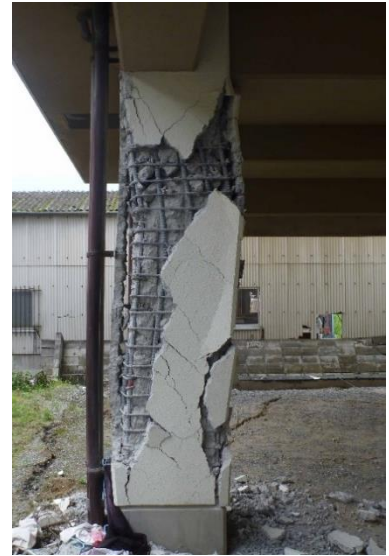
写真3 付着割裂破壊した柱

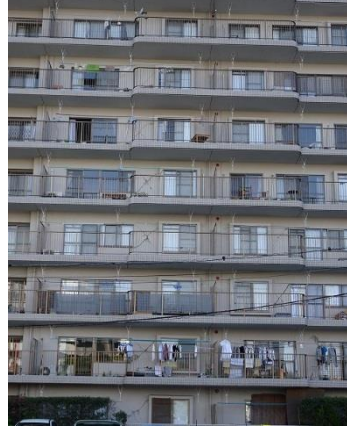
写真5 大きく損傷したベランダ側の非耐力壁

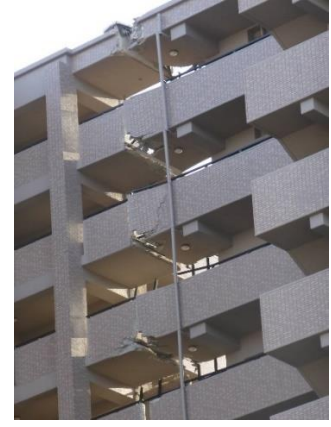
写真6 大きく損傷したエキスパンションジョイント

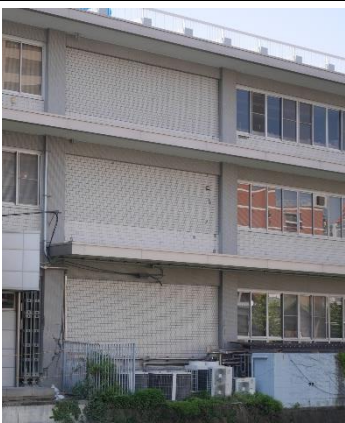
- ・耐震補強済みで構造部材の損傷度が大きい建築物：耐震補強された RC 造構造部材の被害は、耐震補強された耐震壁の側柱のせん断破壊（写真 7）や補強された庁舎における耐震壁の顕著なせん断ひび割れ（写真 8）が挙げられる。東日本大震災においても補強された RC 造建築物の構造部材の被害が確認されているが、同じ被害パターンであるかは今後検証が必要である。
- ・倒壊および崩壊した建築物：柱や柱梁接合部の大きな損傷による局部崩壊した庁舎（写真 9）や 1 層崩壊した診療所が挙げられる。後者は阪神淡路大震災や東日本大震災においても同様の被害が確認されている。

写真7 増設耐震壁側柱のせん断破壊

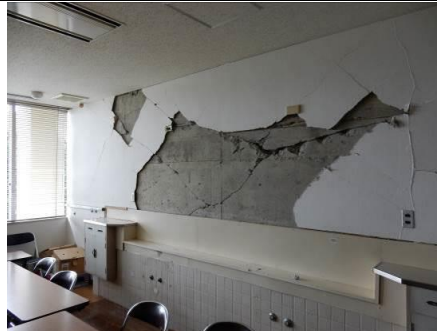
写真8 耐震壁のせん断ひび割れ

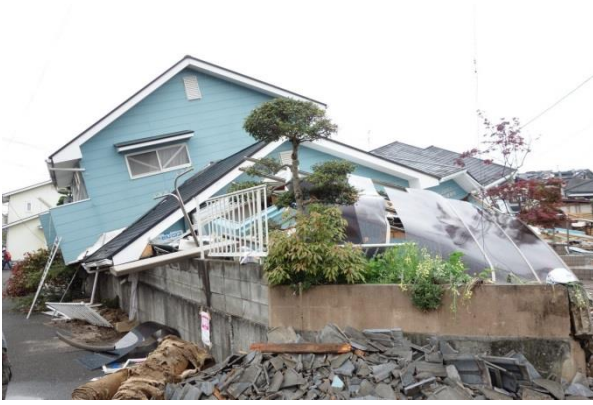
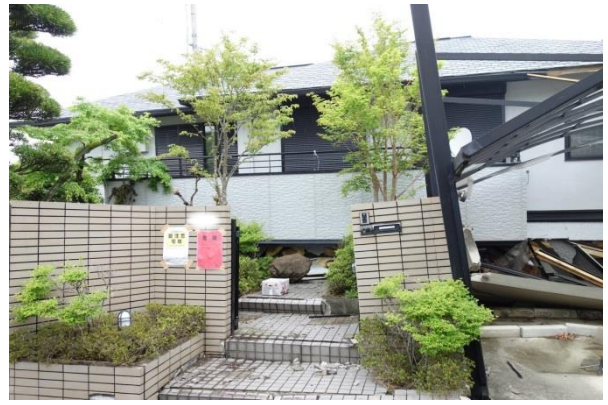
写真1 建築物が倒壊したことにより基礎もしくは敷地地盤全体の状況確認が困難な事例

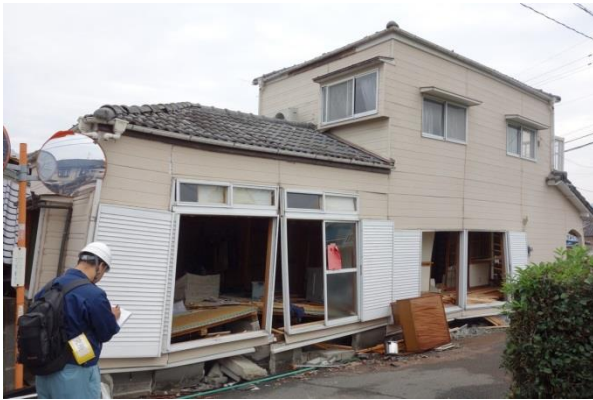
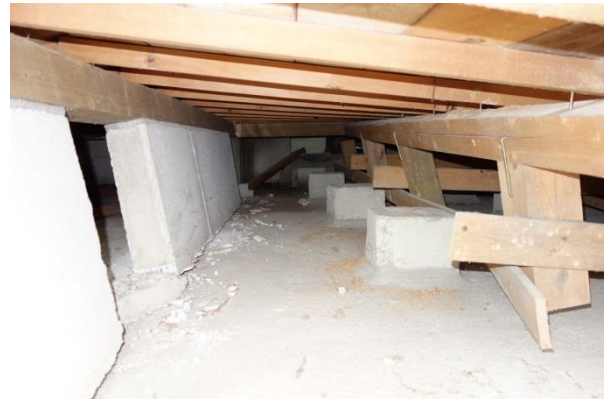
写真2 地盤変状が認められ、基礎に損傷が著しい事例1

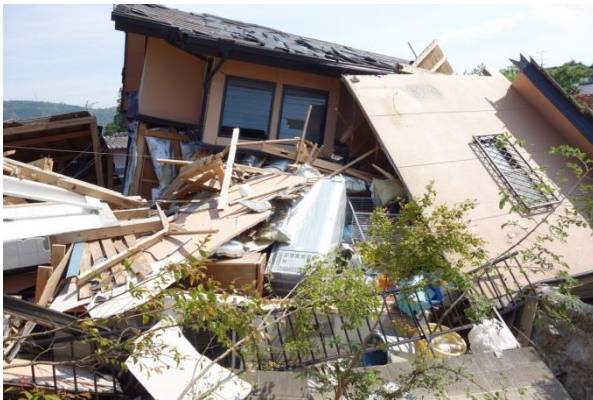
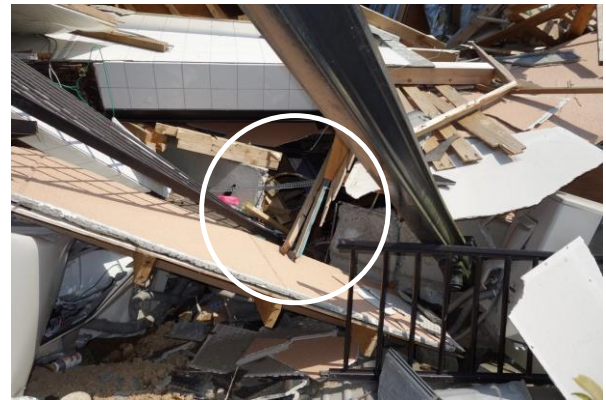
写真3 地盤変状が認められ、基礎に損傷が著しい事例2

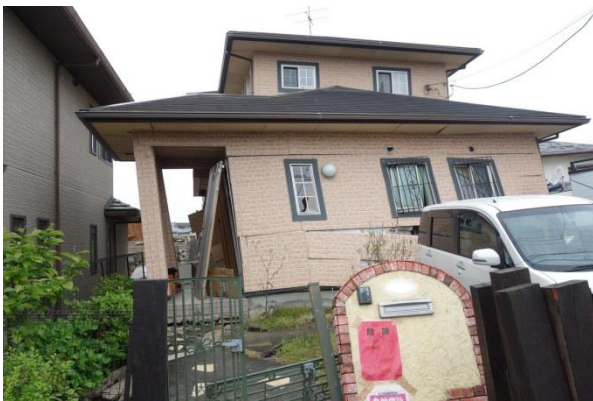
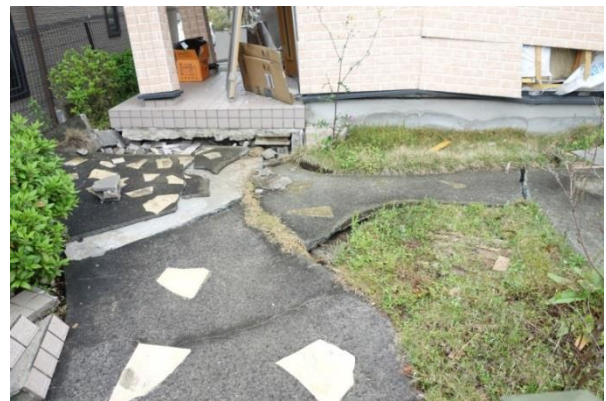
写真4 地盤変状が認められ、基礎の損傷が軽微・無損傷の事例

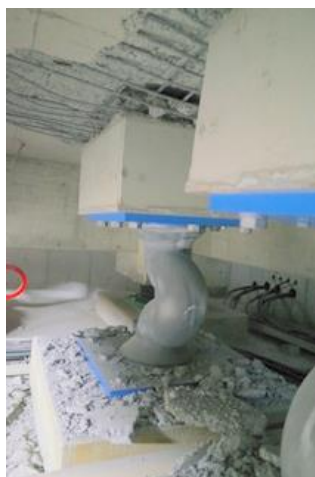
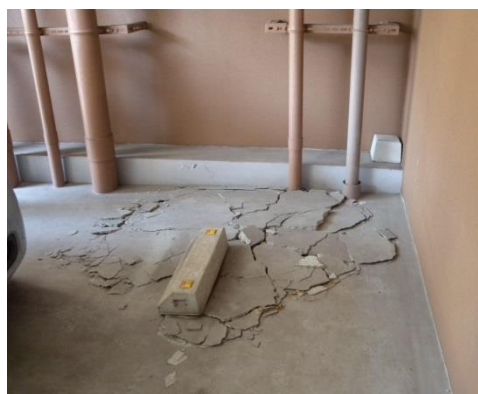
鉛ダンパーを上部構造に緊結するための取付け基部と鉄筋コンクリート造の床スラブとの間で破壊を生じていたものがあつた（2棟）。

この被害の原因としては、ダンパーの応答変形に伴って取付け基部に作用するせん断力及び曲げモーメント等の作用に対する想定が十分でなく、周囲のはり等の部材配置や、定着部の配筋等について適切な設計が行われなかったことが考えられる。

写真1 鉛ダンパー取付け基部の破損とスラブの被害

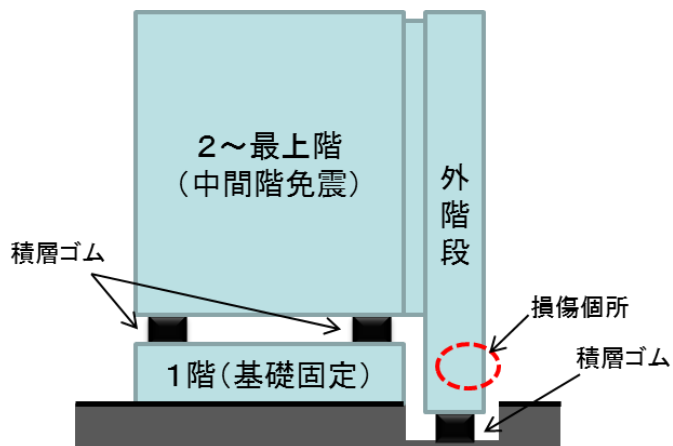
この被害は、中間階免震の上部構造に対し外付け階段を張り出して立ち下げ、階段部分を個別に積層ゴム支承で支える形式としたものについて発生している。外付け階段の設計において、自重に

対する検討は行われているが、地震に対しては本体架構の付加質量としてのみ取り扱われていたことから、当該階段の基部に取り付けた積層ゴム支承の応答変形に伴う復元力に対する強度が十分でなかったことが考えられる。

図1 中間階免震の上部構造に対する外階段の配置と損傷位置

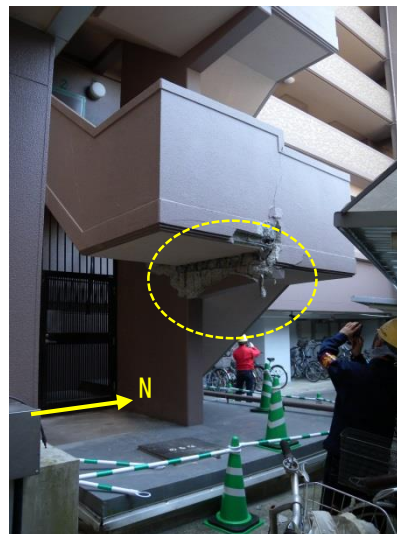
外付け階段の損傷を生じていたものがあつた（2棟）。

写真2 外部階段の被害

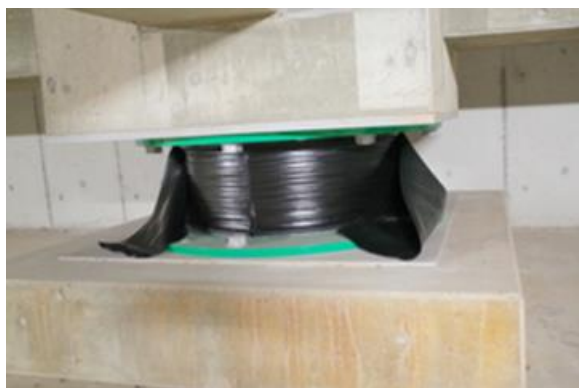
鋼材ダンパーの屈曲部における残留変形や塗料の剥がれ、積層ゴム支承の保護材のずれ・脱落やゴム部分の膨れなど、免震材料に変状を生じていたものがあった。

これらの変状は、免震材料の一方向又は繰り返し変形に伴うものであるが、必ずしも問題のある損傷とは限らず、通常はあらかじめ定められた免震建築物の維持管理の基準に基づき、点検を行う必要に応じ交換等の措置を講ずることに対応する。

写真3 積層ゴムカバーの脱落

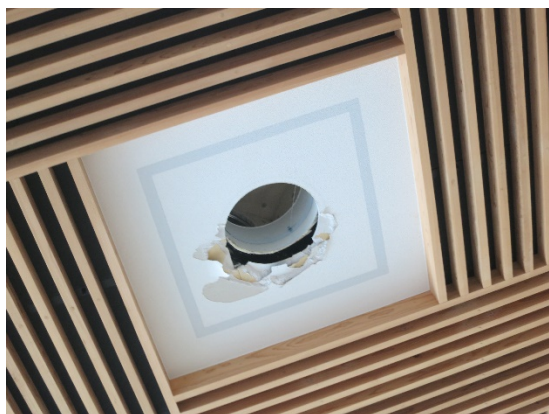
写真 4-1 天井吹き出し口の被害

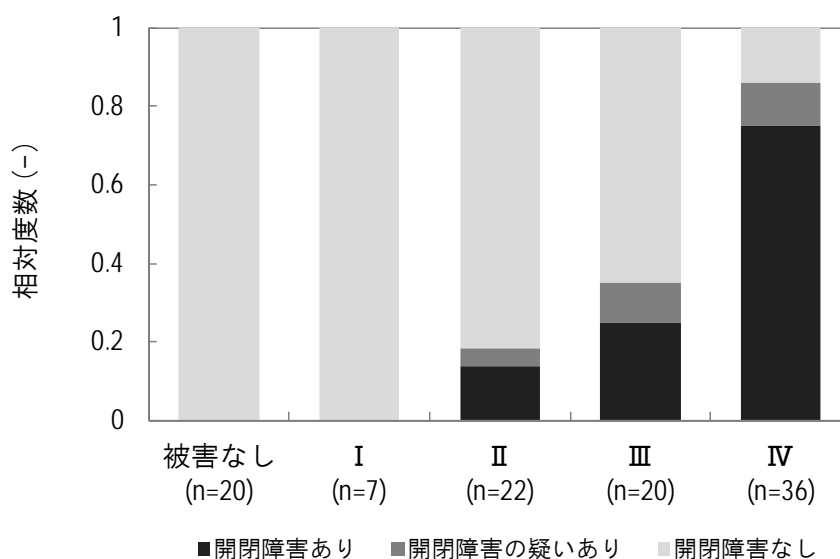
図 4-2 玄関扉の開閉障害の発生率

本施設については、共用廊下に面した方立て壁の被害について既に報告されているが²、方立て壁にせん断破壊が生じている場合、住戸の鋼製玄関扉にも開閉障害が発生している例が多く見られた(写真 4-7)。施設管理者ならびに居住者によると、バールで外側から玄関扉をこじ開けたり、玄関扉を内側から蹴破ったり、ベランダから隣接住戸に避難したりした人もあったとのことである。玄関扉に開閉障害が発生している場合には、火災時などにおける避難上の支障となる可能性があることから、本調査では、各住戸の玄関扉の被害について重点的に調査を行った。具体的には、共用部からの目視調査を行い、方立て壁のせん断破壊の程度⁹と鋼製玄関扉の開閉障害との関係を調べた。ただし、実際に玄関扉の開閉を行って障害の有無を確認することはできなかったため、開放されたままで閉鎖ができない状態になっているものを「閉鎖障害あり」、閉鎖はされているものの、ドアノブ周辺で扉と枠の間のクリアランスがなく、開閉に支障をきたしていると見られるものを「開閉障害の疑いあり」とした。また、参照したせん断破壊等級⁹は、鉄筋コンクリート造の耐力壁の損傷程度として定義されたものであるが、ここで対象とした方立て壁は非耐力壁である。方立て壁の被害と玄関扉の開閉障害の有無の関係を整理した結果を図 4-1、4-2 に示す。これによると、方立て壁、玄関扉とも、中央階段より南側に被害が集中している。破壊等級がIVの住戸では、36 戸中に 27 戸で玄関扉の開閉障害が発生しているなど、せん断破壊の程度が大きいほど、より多くの開閉障害が発生していることが確認できる。

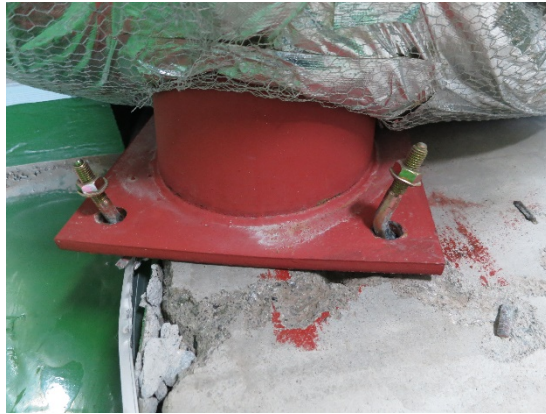
給湯設備については、前震により、北館屋上の電気温水器のアンカーが外れたことで給水配管も外れ、漏水が発生している。また、本震により、北館屋上の貯湯槽のアンカー接合部分が損傷したほか（写真4-9）、北館3階の浴室天井でも給水配管の破損による漏水が発生している。西館の7階にある機械室では、貯湯槽2基の基礎が崩れ、給湯配管が外れたことで漏水が発生している（写真4-10、写真4-11）。これらの被害のうち、機械室の貯湯槽による漏水被害は特に大きく、下層階に大量のお湯が流れ出して居室が使用不能な状態となっている（4/27時点）。

写真 4-9 温水器用貯湯タンクのアンカー接合部分の被害

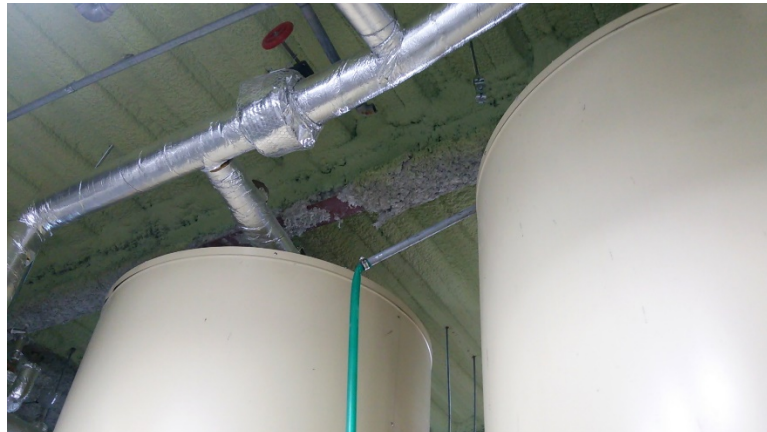
防災設備については、北館3階のエレベーター前に設置された折り畳み式防火戸が、揺れの影響で戸先が垂れ下がり、開閉ができない状態になっている。また、エレベーターシャフトと室内空間を隔てていた防火戸の枠板も脱落したため、現在は仮留めをした上でエレベーターの使用が停止されている（写真4-12）（4/27時点）。また、東館4階では、線入りガラス製の防煙垂れ壁が落下し、割れたガラスが周囲に散乱した（写真4-13）。このほか、天井に設置されたスプリンクラーヘッドの抜けや煙感知器の歪みが各所で散見された。破損の有無については定かではないが、再使用にあたっては作動確認が必要な状態となっている（写真4-14、写真4-15）。なお、防災設備には分類されないが、防火区画を形成すると見られる北館階段室内の壁では、2枚重ね合わせたせっこうボードのうち室内側の1枚が脱落している（写真4-16）。また、北館屋上では、電気温水器用貯湯槽の配管が揺れにより鉄骨梁に接触し、吹き付けられた耐火被覆が剥落している（写真4-17）。

写真 4-17 耐火被覆が剥落した鉄骨梁

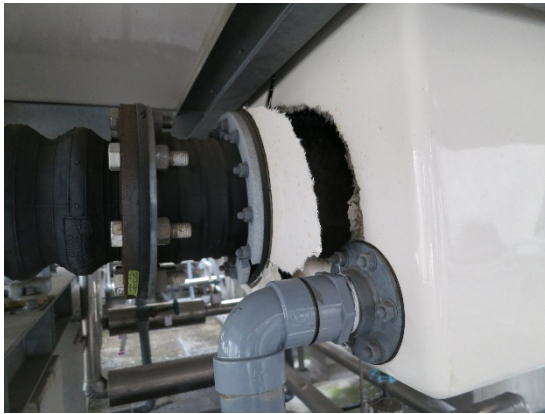
空調設備については、屋上に設置してあるFRP製冷却塔で、冷却水配管との接合部が破断して、空調設備が使用できない状態となっている（写真4-18）（4/28時点）。これは、配管の置き基礎が移動したことと（写真4-19）、冷却塔の下部支持材が一部破断してアンカーが抜けたことにより（写真4-20）、冷却塔本体と配管に変位差が生じ、破断部に力が加わったためと考えられる。

写真 4-18 冷却塔配管と冷却水配管接合部の被害

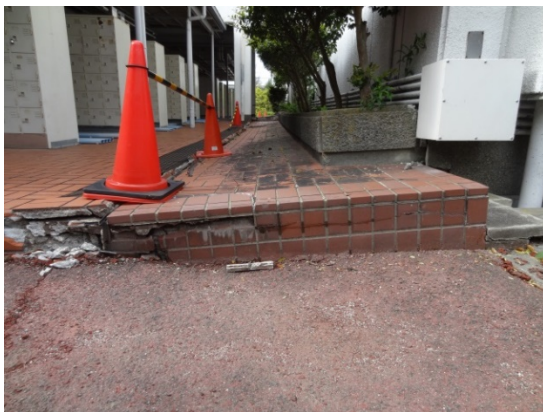
本施設は、複数の鉄筋コンクリート造の棟からなる学校で、竣工年は1979年（S54年）である。地震の影響により、敷地内の広い範囲で地盤沈下が起こり、建物との間には段差、隙間が生じている（写真 4-31）。複数棟ある中の一棟では、室内に傾斜が生じており、立ち入りが禁止されている。このほかに構造体の目立った被害は見られない（4/28時点）。

写真 4-31 建物と地盤面の段差

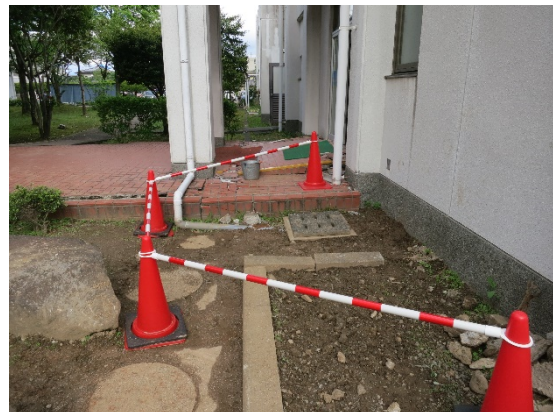
給排水設備については、地下に埋設された給水管の破損・漏水が5か所あった。いずれも各棟への地下導入部においてであり、地盤変状の影響が考えられる（写真 4-32）。ただし、屋内の漏水は発生しておらず、教室使用に影響は出ていない。このほか、受水槽から高架水槽への送水を行う揚水ポンプが故障する被害が発生している。

写真 4-32 地下埋設給水配管の破損箇所付近

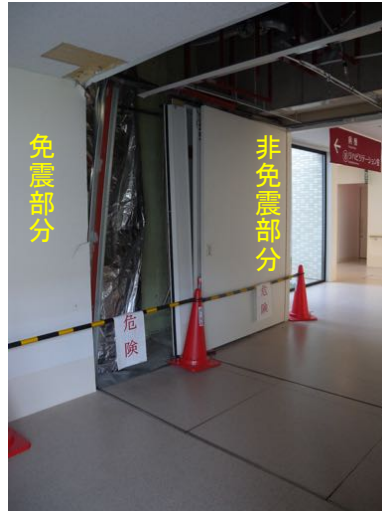
- ・エキスパンションカバーの破損（写真5.1.4：写真5.1.3の室内側）があった。（前震時は軽微な変状で、本震後に破損が確認された。危険はなかったが修繕工事のため取り外されていた。）
- ・中央診療棟（免震構造）北側緊急外來出入り口のガラス製自動ドア（吊り下げ式）が開いたまま外れていた（写真5.1.5）。
- ・固定していないロッカー（写真5.1.6、写真5.1.7）の転倒があった。（病棟の2～4階の同じ位置でそれぞれ発生。写真5.1.6のロッカーの奥行きは37cm、高さは173cmあり、日本建築学会「非構造部材の耐震設計施工指針・同解説および耐震設計施工要領」¹⁾の式を用いると床応答加速度は 230cm/s^2 以上と推定される。）
- ・2階で液晶TVの転倒・落下があった。
- ・中央診療棟1階で手術用器具の棚の転倒があった。

写真 5.1.4 破損したエキスパンションカバー（撤去済み）

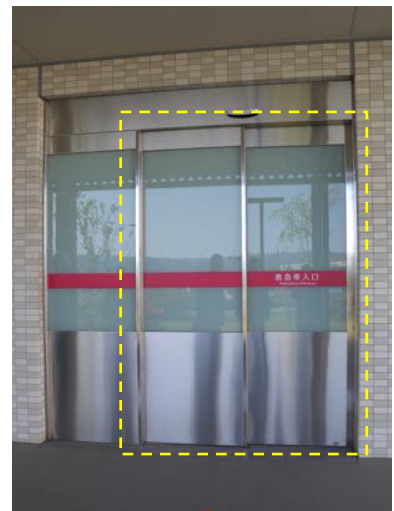
写真 5.1.5 外れた自動ドアの扉

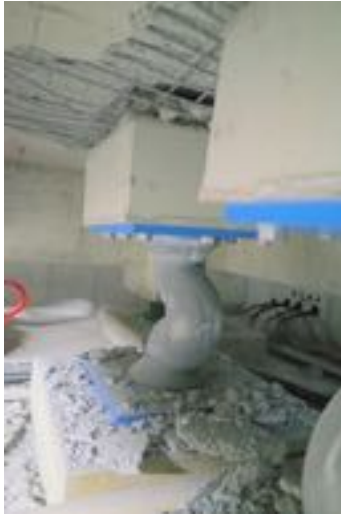
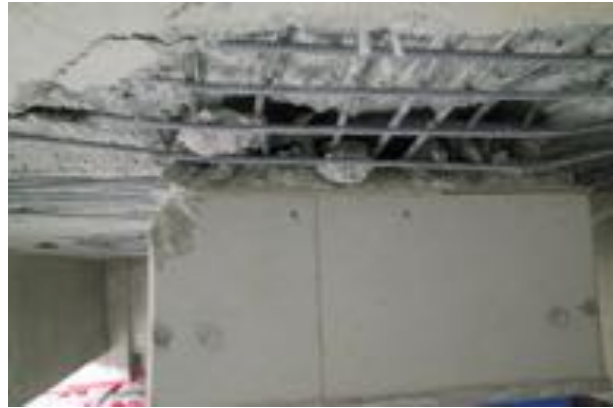
罫書き式の変位計等の設置はなく、最大変位の把握はできていない。免震層内では、積層ゴムの被覆（保護）カバーの外れ（写真 5.3.2）やU形鋼材ダンパーの鋼材部分の軽微な残留変形（ゆがみ）及び塗料の剥がれが見られたほか、構造上の被害として、鉛ダンパーの取付け基部周辺のスラブの大きな破損が見られた（写真 5.3.3）。鉛ダンパーの屈曲部の表面に生じているしわの目視観察からは、10cm内程度の変形と考えられ、破壊した取り付け基部での変形が原因でダンパーが十分にせん断変形できず、設計で想定した性能を発揮できなかった可能性がある。

写真 5.3.3 鉛ダンパー取付け基部の被害（床スラブの破損）

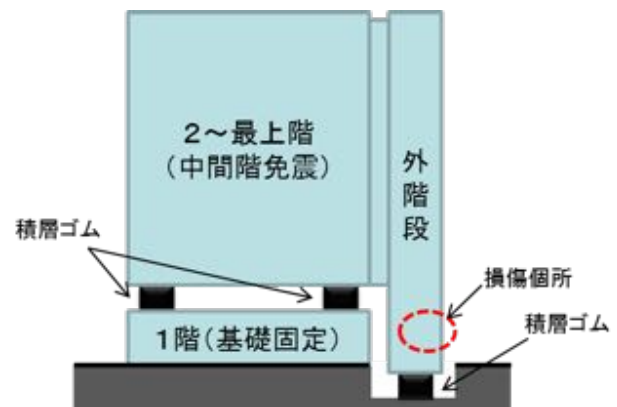
中間階免震となっているB棟は、図5.7.1に示す通り免震部分から構面外に張り出して立ち下げる形式で外階段を設けており、階段の脚部の地下にも積層ゴム支承が設置されている。この外階段の被害が大きく、階段中央の壁部分の損傷によって使用禁止となっていた（写真5.7.6）。また、階段下の積層ゴム支承について、上側の取付け基部の損傷（かぶりコンクリート部分の剥落）も観察された。

図 5.7.1 B棟(中間階免震)及び階段損傷位置

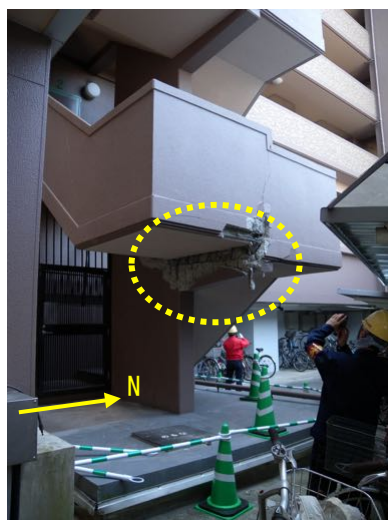
写真 5.7.6 外付け階段の被害と階段下に設置された積層ゴム支承の取り付け基部の損傷

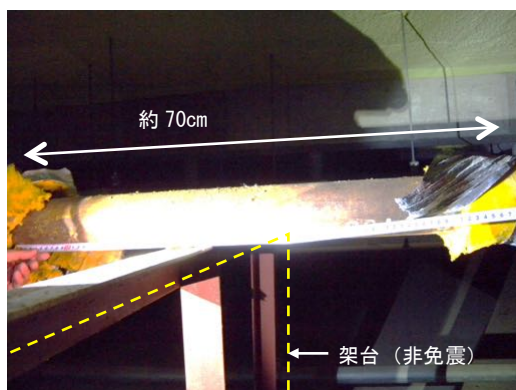
免震層に罫書き式変位計等の設置はないが、免震層の変位の発生に伴う痕跡として、免震層内の配管について、非免震部分である鉄製の架台との接触部分での断熱被覆に約70cmにわたる損傷、可動式の配管基部に約40cmのこすれ跡が見られ（写真5.8.1、写真5.8.2）、北東—南西方向に両振幅70cm程度の変位が生じたものと考えられる。

写真 5.8.1 配管の断熱被覆の損傷

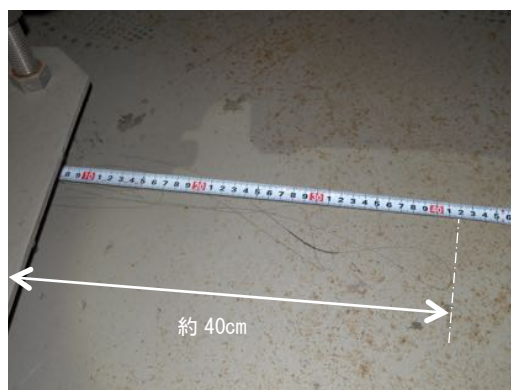
写真 5.8.2 可動式の配管基部のこすれ跡

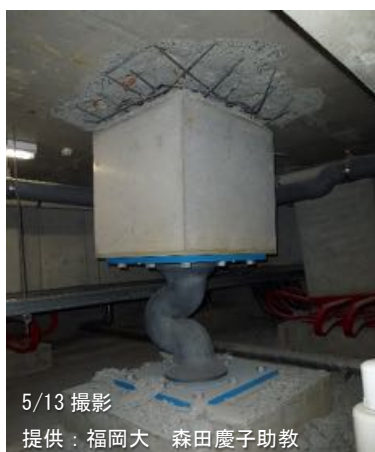
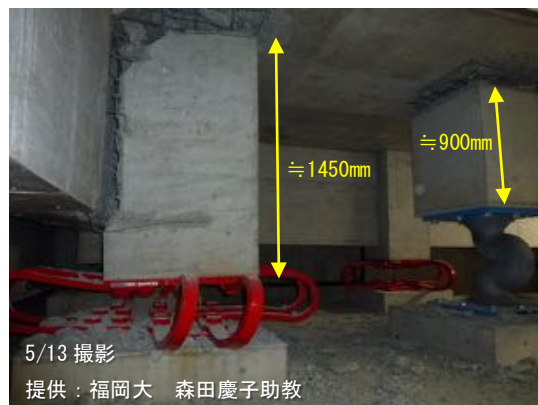
免震層内では、5.3 節のC 共同住宅と同様の構造的な被害として、U形鋼材ダンパーや鉛ダンパーの取付け基部と床スラブとの間で損傷を生じていた（写真 5.9.2）。また、この損傷は床スラブの上面にあたる 1 階の駐車場部分まで達していた（写真 5.9.3）。なお設計図書に基づくスラブの厚さは 200mm であった。

写真 5.9.2 ダンパー取付け基部の損傷

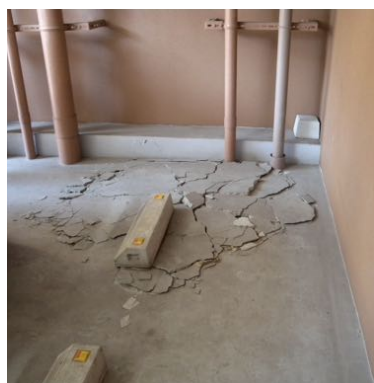
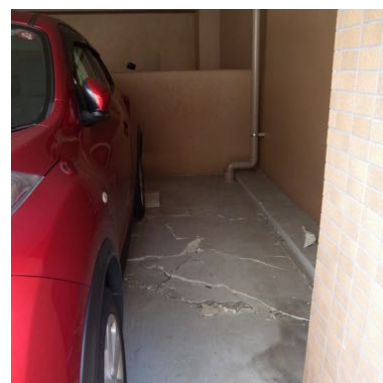
写真 5.9.3 免震層上面にあたる床スラブの損傷

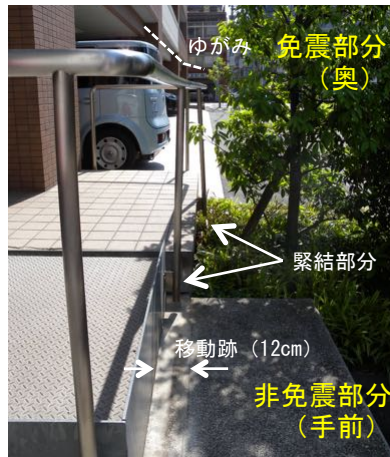
写真 5.9.4 エキスパンション部の変状 (手すりの変形、移動跡)

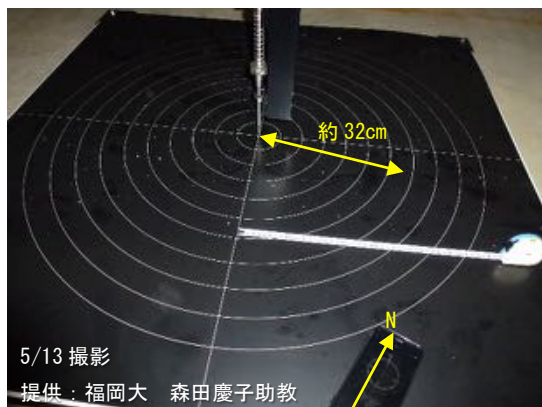
免震層内に罫書き式変位計が設置されており、東に約 32cm、北西に約 23cm の軌跡が確認された (写真 5.10.1)。免震材料には異常は見られなかったが、免震層内部及び周辺で、鉛直クリア

写真 5. 10. 1 野書きの軌跡

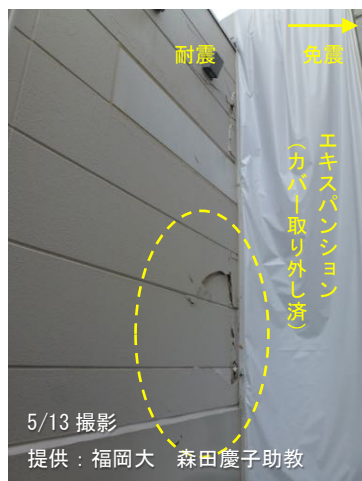
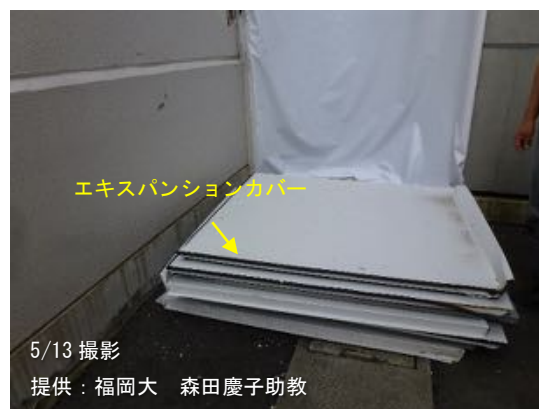
ランス部のゴムカバー（免震スカート）のはみ出し、エキスパンション部の破損などが見られた（写真 5. 10. 2、写真 5. 10. 3）。

写真 5. 10. 3 エキスパンション部の破損と取り外されたカバー

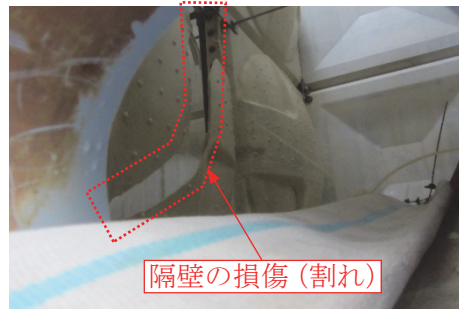
コンサート用ホールの天井は、特定天井に該当する。天井板が部分的に剥落したが、一定以上の面積の天井面が脱落するような顕著な被害は確認されなかった。演劇用ホールの舞台袖で、舞台とカウンターウェイト部分を間仕切るメッシュの足下部分の留め付けが部分的に外れていた。外壁のPCパネルで面外方向にずれたものが相当数（全体の1割程度）あった。調査時点で建築物北面の外壁面についてPCパネルを外して損傷状況の確認を行っていた。その他、高架水槽で、内外のパネルが損傷するとともに給水配管が外れていた。

(f) 高架水槽の内部 (隔壁の損傷)

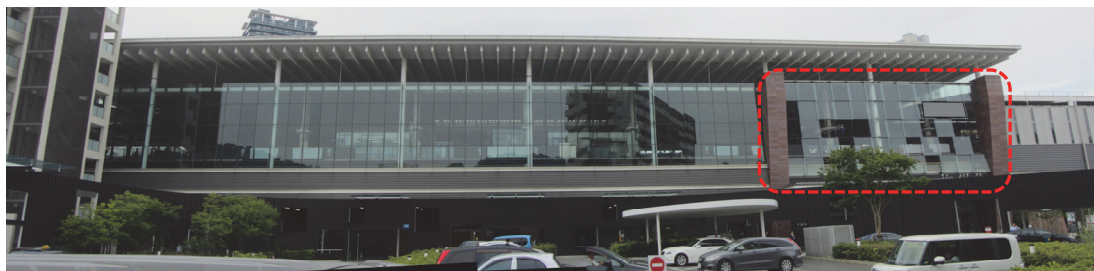
(a)全体

写真 9(a)に示す立面の右側で、写真 9(b)に示すように正方形のガラスを四隅で点支持するような形式のガラスが損傷・脱落していた。写真 9(a)の赤枠で示した損傷・脱落箇所の左側にあるサッシに入ったガラスには被害は確認されなかった。
