7. 免震建築物の被害状況報告

1. 調査の概要・範囲等

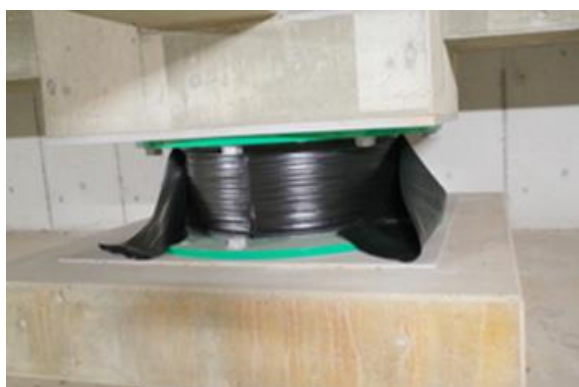
鋼材ダンパーの屈曲部における残留変形や塗料の剥がれ、積層ゴム支承の保護材のずれ・脱落やゴム部分の膨れなど、免震材料に変状を生じていたものがあった。

これらの変状は、免震材料の一方向又は繰り返し変形に伴うものであるが、必ずしも問題のある損傷とは限らず、通常はあらかじめ定められた免震建築物の維持管理の基準に基づき、点検を行う必要に応じ交換等の措置を講ずることに対応する。

写真3 積層ゴムカバーの脱落

支承やダンパーの変状は、一方向又は繰返しの応答変位によって生じたものであるが、通常は維持管理の範囲内で対応可能であると考えられる。

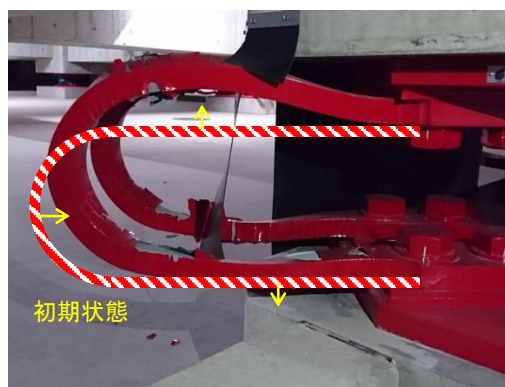
写真4 鋼材部分の残留変形と塗装のはがれ

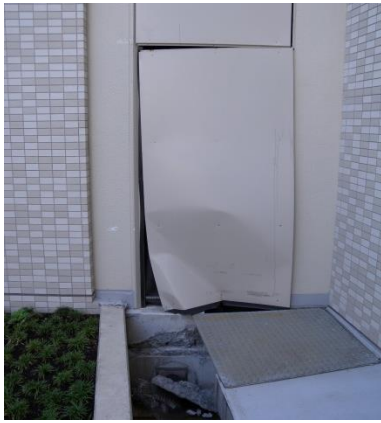
クリアランス部について、被害を生じていたものがあった。

これらの被害は、クリアランス部に配置された金具類 (エキスパンションジョイント等) が免震層の応答に追従できなかったために生じたものである。

写真5 エキスパンションカバー
周囲の変状

クリアランス部の被害は、免震層の地震時応答に金具類が追随できなかったために生じたものであり、一般的には構造計算の対象ではないが、設計者への注意喚起が必要である。

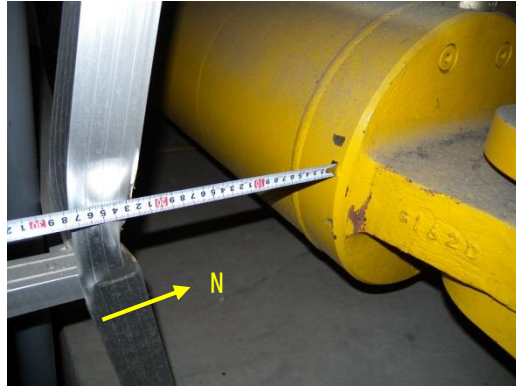
写真6 オイルダンパー胴部の移動・接触に伴う
周囲柵の変形
