熊本地震における建築物被害の原因分析を行う委員会 報告書（案） 概要

1. 本委員会設置の目的・経緯

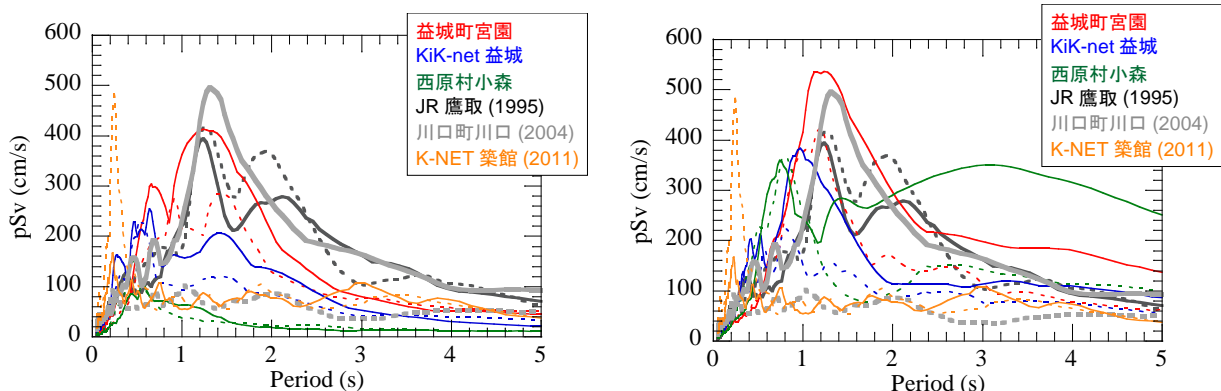
図 1 擬似速度応答スペクトルの比較

25 気象庁、国立研究開発法人防災科学技術研究所（K-NET 及び KiK-net）、及び熊本県等の震度計で多くの強震観測記録が得られ公開されている。震度 7 が観測された益城町および西原村で得られた地震動は、周期 1～2 秒の範囲で、前震については JR 鷹取(1995)等の過去地震と同程度かそれ以下であったが、本震については過去地震を超える記録が観測されている（図 1 参照）。熊本市及び宇土市の本震記録も告示スペクトルを上回っていた。

（左：前震、右：本震、破線は NS 方向、実線は EW 方向を表す）

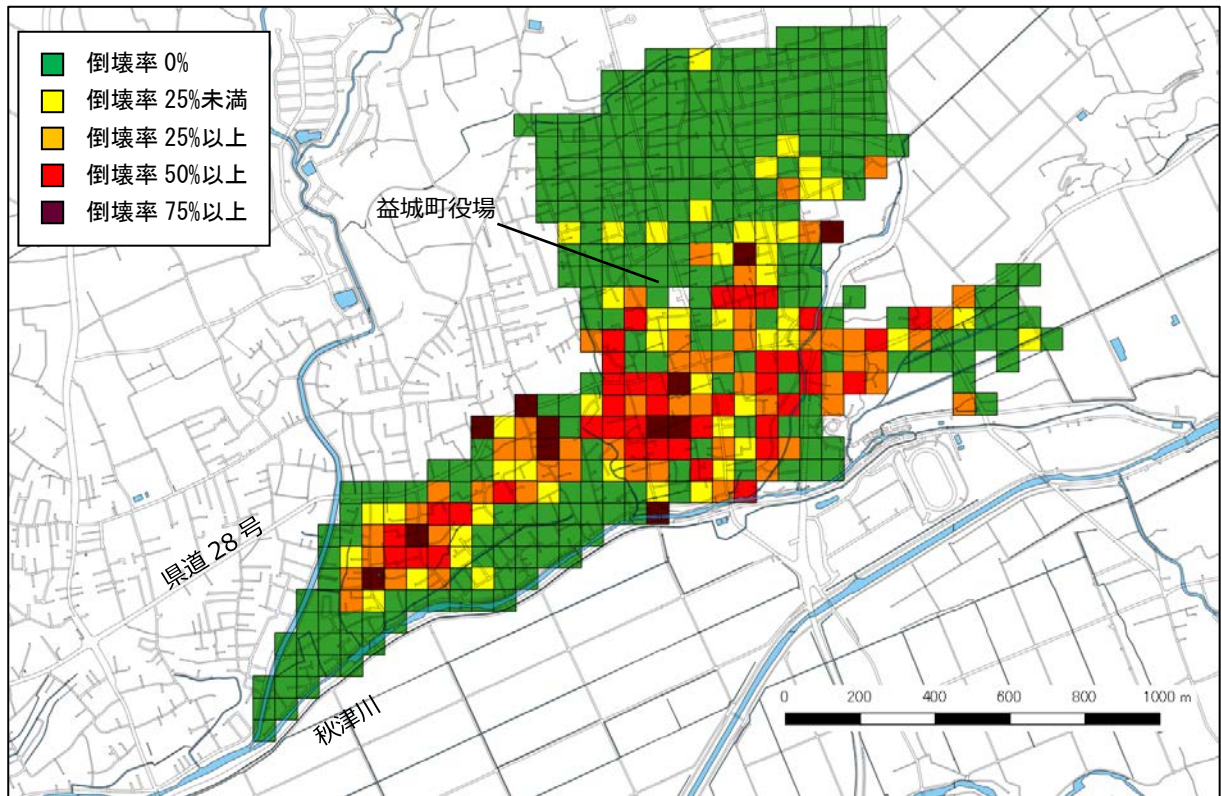
図2 学会悉皆調査結果による倒壊率の分布

・倒壊率は県道の南側で高く、調査対象範囲の北東の辻の城地域と、南側の秋津川に近い地域では低い傾向にある（図2参照）。

・県道の南側では、倒壊・崩壊した建築物が古くから宅地であった段丘面のエリアに多く存在し、氾濫平野・旧河道には少なかった。

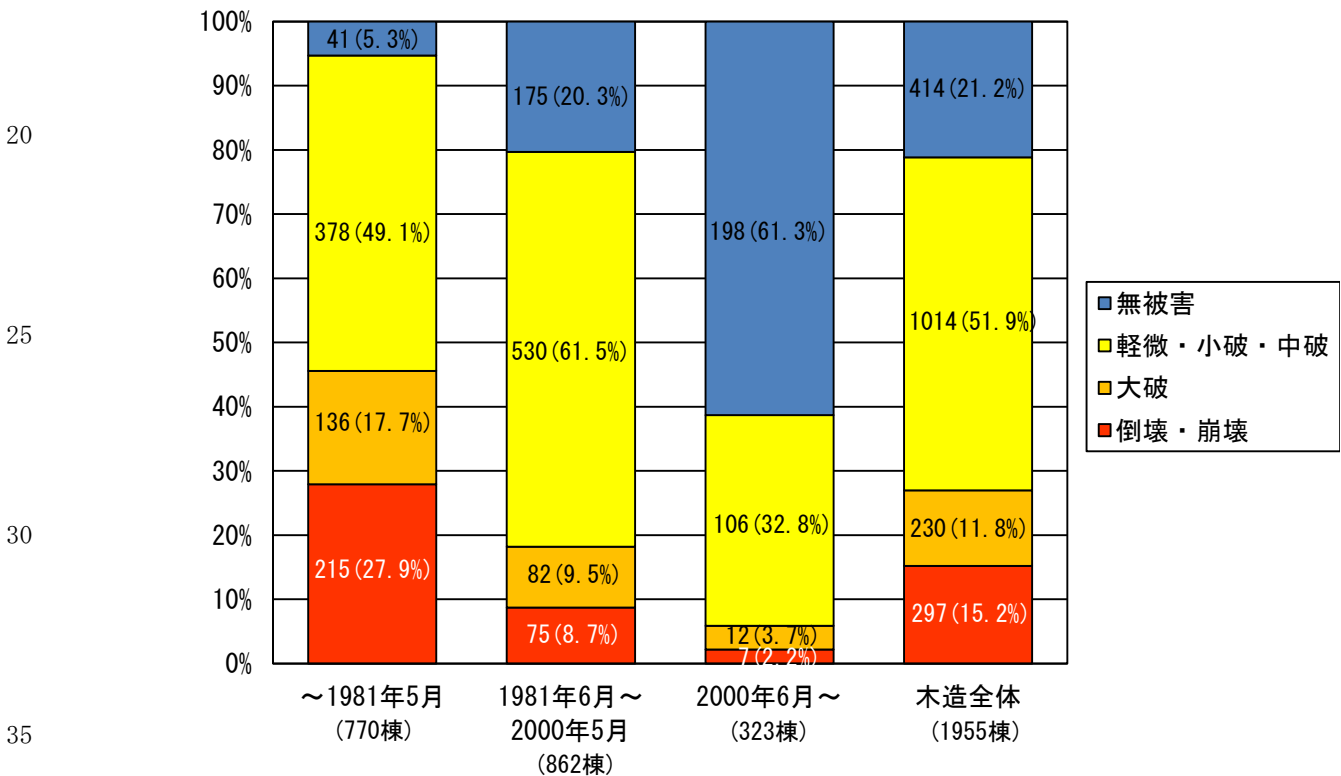
図3 学会悉皆調査結果による木造の建築時期別の被害状況

- ・学会悉皆調査によれば、新耐震基準導入以降に比べて、それ以前（旧耐震基準）の木造住宅の被害率が顕著に大きい。新耐震基準導入以降では、平成12年の接合部等の基準の明確化以降の木造住宅の被害率が、それ以前（昭和56年基準）の被害率と比較して小さい（図3参照）。
- ・益城町における国総研・建研の調査により、倒壊・崩壊が確認され、接合部の状況等が確認できた昭和56年基準の木造住宅全てについて、平成12年に明確化された基準の接合部仕様を満たしていないことを確認した。また、接合部仕様以外の被害を大きくしたと考えられる要因として、地盤変状、隣棟の衝

- 40 ・旧耐震基準の木造建築物については、過去の震災と同様に新耐震基準導入以降の木造建築物と比較して顕著に高い倒壊率であった。必要壁量が強化された新耐震基準は、旧耐震基準と比較して、今回の地震に対する倒壊・崩壊の防止に有効であったと認められる一方、旧耐震基準の木造建築物については、耐震化の一層の促進を図ることが必要である。
- 45 ・新耐震基準導入以降の木造建築物では、接合部の仕様等が明確化された平成 12 年以降の倒壊率が低く、接合部の仕様等が現行規定どおりのものは、今回の地震に対する倒壊・崩壊の防止に有効であったと認められる。このため、平成 12 年に明確化された仕様等に適合しないものがあることに留意し、被害の抑制に向けた取り組みが必要である。
- ・大きな被害のあった益城町中心部においても、住宅性能表示制度に基づく耐震等級（構造躯体の倒壊等
