平成 28 年（2016 年）熊本地震

# 熊本地震における建築物被害の 原因分析を行う委員会 報告書（案）

平成 28 年 9 月

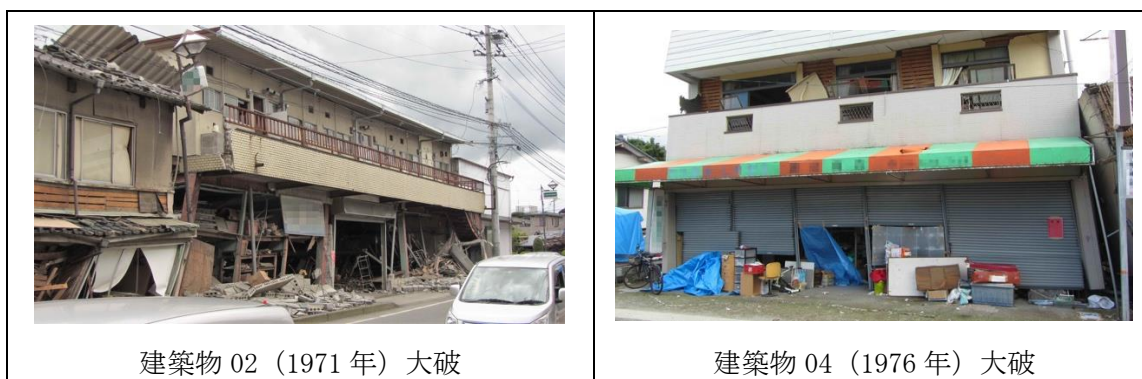
「大破」の 02～16 建築物のうち、新耐震は 10 棟である。10 棟のうち 2 棟は特徴 1) に分類され、日の字柱が用いられている建築物であり、現在一般的に用いられている角形鋼管柱と H 形鋼梁の接合部に比べれば、塑性変形性能が劣っていると考えられる。また、4 棟は特徴 2) であり、隣接建築物や地盤崩壊が影響したと考えられる。また、特徴 3) に分類されるものは 6 棟であるが、このうち隅肉溶接等の適切でないと思われる溶接方法が原因と考えられるものは 4 棟であった。

写真 3.4-1 特徴 1) の事例

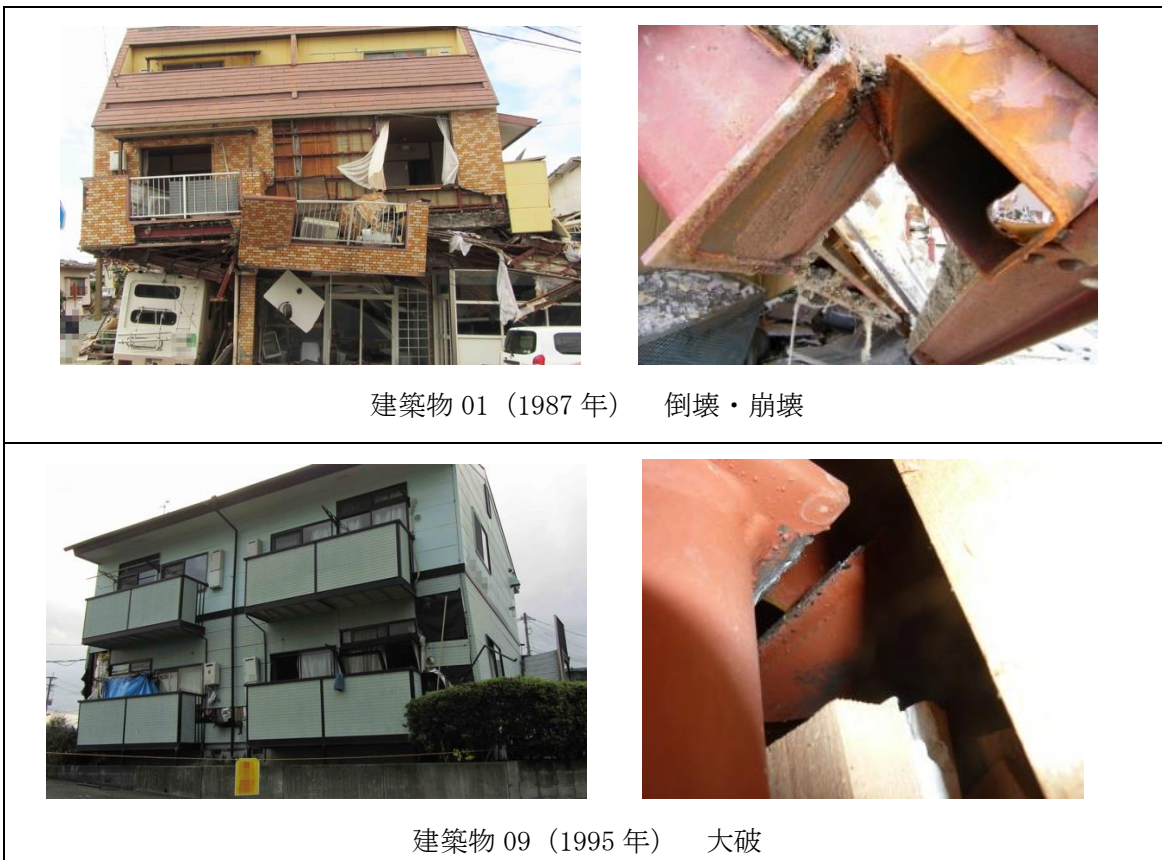
「倒壊・崩壊」の 01 の建築物は、1987 年建設の新耐震であり、特徴 3) に分類される。一般的には完全溶け込み溶接で施工される柱と通しダイアフラムの溶接で、隅肉溶接が行われており、その溶接部で破断が生じて倒壊したと考えられるものである。

写真 3.4-3 特徴 3) の事例

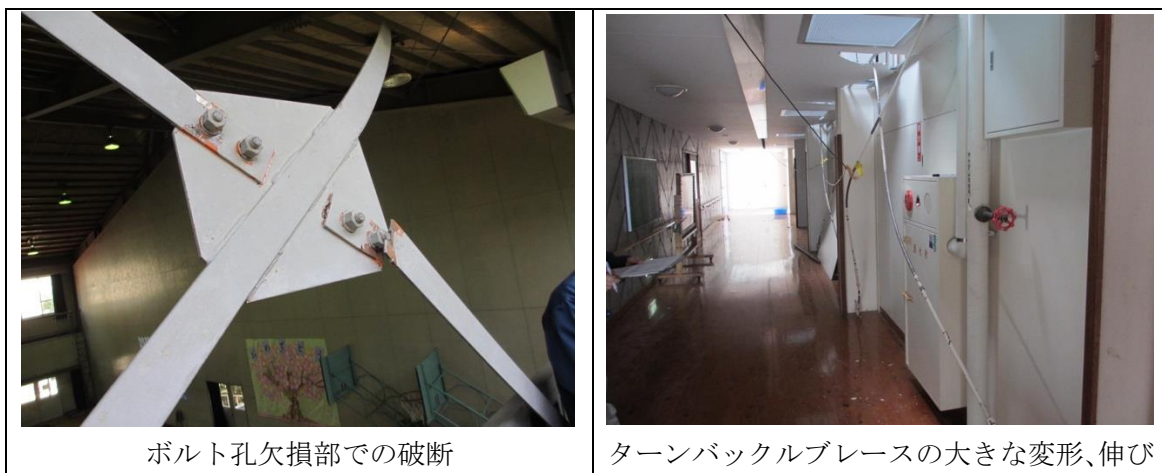
- 5 1) 鉛直ブレースの被害：耐震改修により取り替えられた平鋼ブレースで、軸部の明瞭な降伏が観察されない状態で、ボルト孔欠損部での破断の被害が見られた。一方で、新耐震の建築物の丸鋼ターンバックル付きブレースで、ブレースの大きなたわみ、変形、伸びが観察されたが接合部等で破断していなかった（写真 3.4-4）。ブレース軸部の明瞭な降伏が見られない被害は、これまでの地震被害でも見られており、実際の建築物のブレース材の降伏比が、設計での想定よりも高いことなどが要因と考えられる<sup>3.4-5)</sup>。

写真 3.4-4 鉛直ブレースの被害

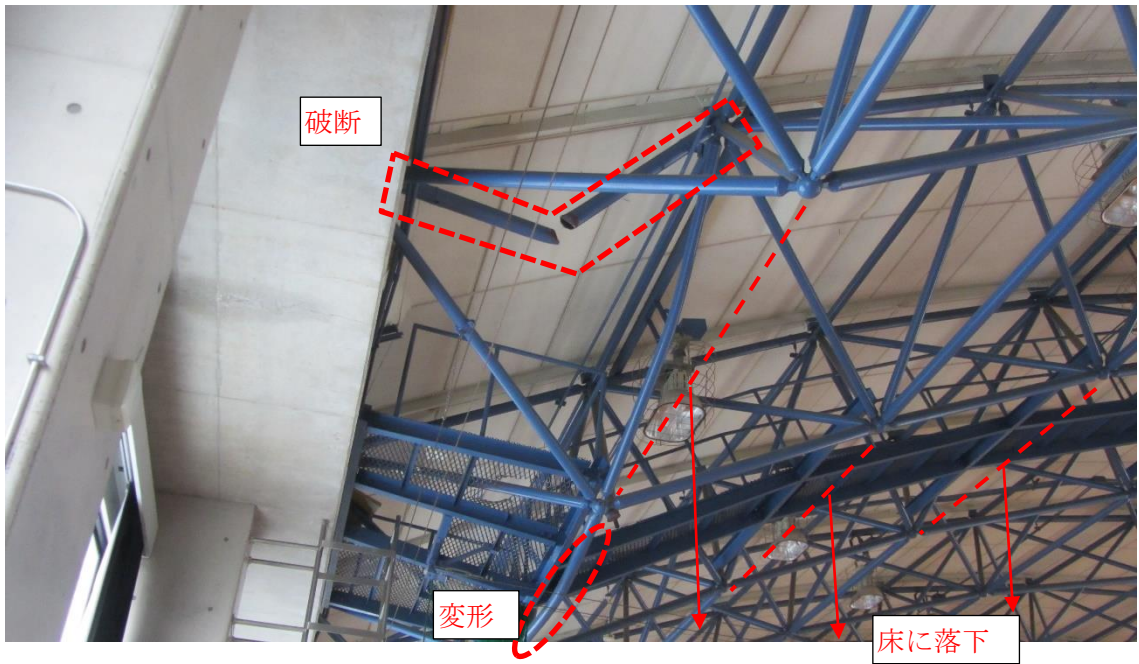
- 10 2) 屋根トラスの被害：RC 架構に立体トラスの屋根が接続された 2 棟の体育館で、立体トラスを構成する部材のたわみ、破断、座屈、落下等の被害が見られた（写真 3.4-5）。このようなトラス部材の落下は、これまでの地震ではほとんど見られなかったものである。この被害要因については、現時点で必ずしも特定できていないため、今後、引き続き検討が必要と考えられる。

写真 3. 4-5 体育館の立体トラスの被害状況

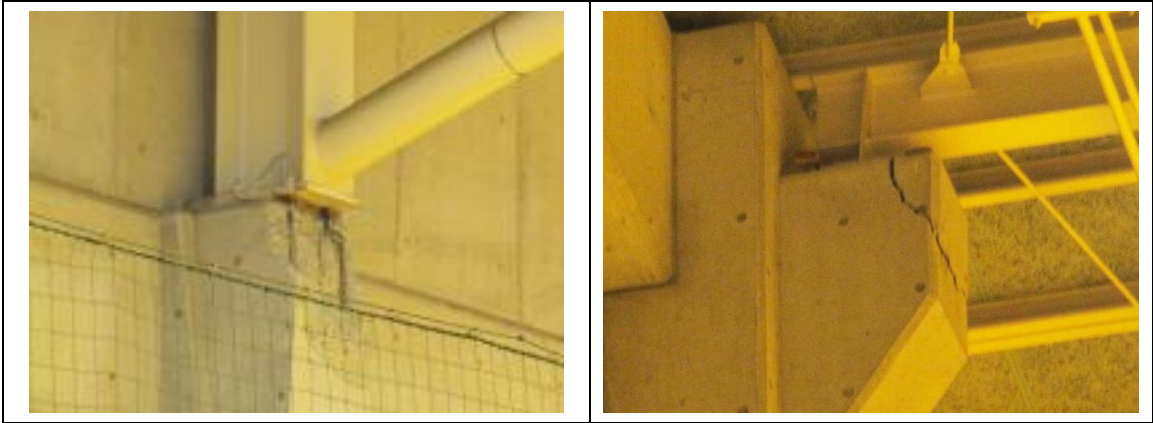
- 15 3) 屋根支承部の被害：RC 架構とトラスの屋根の接続部（支承部）で、コンクリートの側方破壊とコンクリート片の落下、ひび割れが見られた。また、国総研・建研が別途行った自治体の体育館の調査では、支承部アンカーボルトの破断が観察されている。一方、建築学会の調査から、露出柱脚でもコンクリートの側方破壊の被害<sup>3.4-4)</sup>が見られたことが報告されている。これらの被害は、2011 年東北地方太平洋沖地震でも見られたもの<sup>3.4-6)</sup>であり、コンクリートの側方破壊はアンカーボルトからコンクリート縁までの縁端距離の不足が要因と考えられ、アンカーボルトの破断は支承部の設計せん断力が要因となっている可能性が考えられる。

写真 3. 4-6 屋根支承部のコンクリート側方破壊の被害

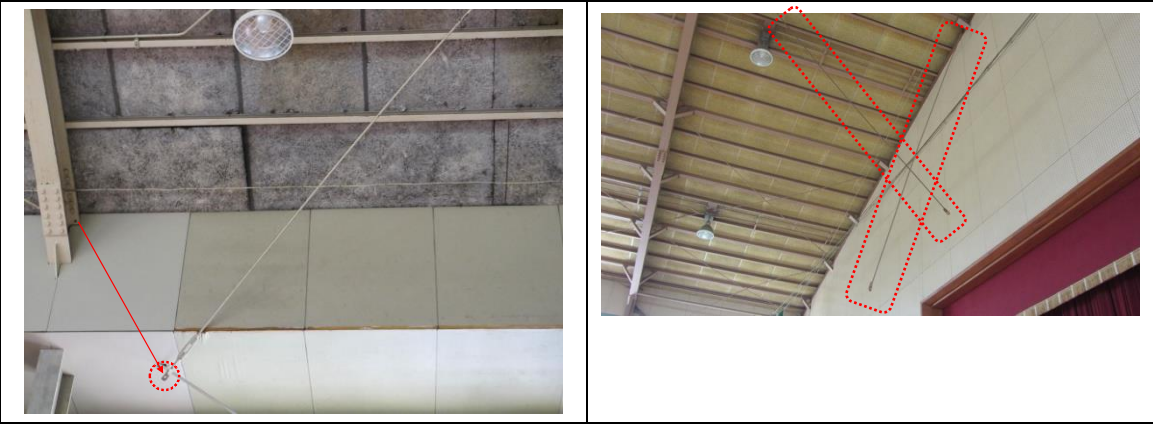
- 20 4) 屋根面水平ブレースの被害：屋根面水平ブレースのボルト等の破断の被害が数棟で観察された（これらの中には、ボルト等の破断が生じていたため、調査時には 20 か所以上の屋根面水平ブレースが取り外されていたものもあった）。これらのブレースは、耐震改修以前のブレースがそのまま残されており、それが破断したものである。

写真 3. 4-7 屋根面水平ブレースのボルト破断

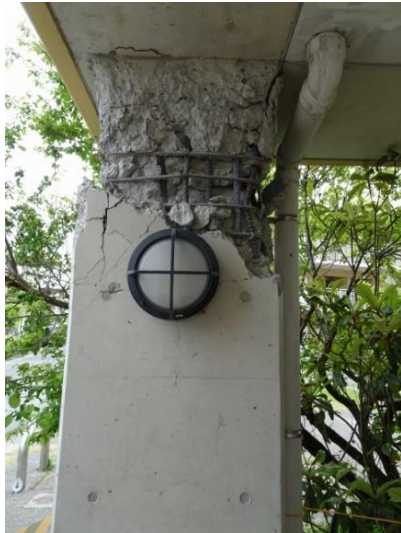
写真 3.5-1 主筋が座屈・破断した柱頭部

本被害は、1階が純ピロティ構造である4階建てRC造共同住宅において、1階柱主筋の座屈や破断が生じた事例である。被災度区分判定基準に従い、部材損傷度を判定した結果は図3.5-1に示す。

上記の検討結果より、部分スリットを有する壁部材のモデル化と1階の部分崩壊形の計画が、被害の原因であると考えられる。なお、これらについては、1997年の建築物の構造規定<sup>3.5-4)</sup>において、部分スリットを有する壁はその影響を考慮することと、ピロティ建築物のピロティ階で層崩壊しないような架構形式を用いることが留意点として示されている。

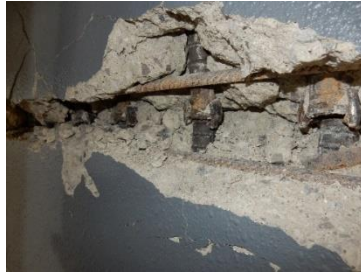
写真 3.5-2 溶接部が破断した柱主筋

5 本被害は、ピロティ構造である 9 階建て RC 造共同住宅の、1 階の 10 本の柱のうち 6 本に主筋溶接継手部の破断が確認された事例である。その原因は、溶接の品質が十分でなく、継手部の引張性能が継手を行う鉄筋の性能よりも劣ったことにあると考えられる。

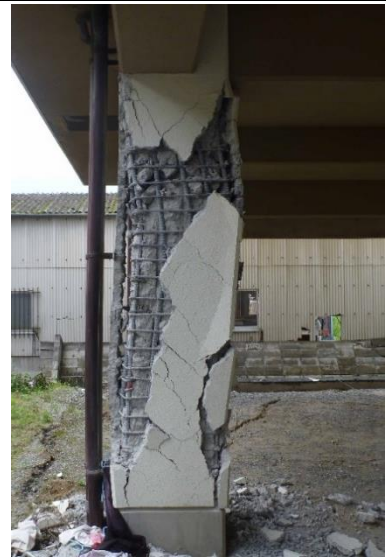
写真 3.5-3 付着割裂破壊した柱

10 本被害は、ピロティ建築物の 1 階の柱が付着割裂破壊やせん断破壊などの脆性破壊を生じたものである。

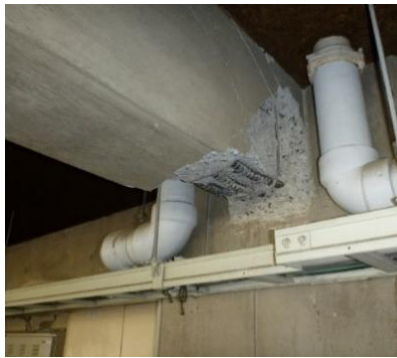
写真 3.5-4 梁端部損傷による梁・スラブのたわみ

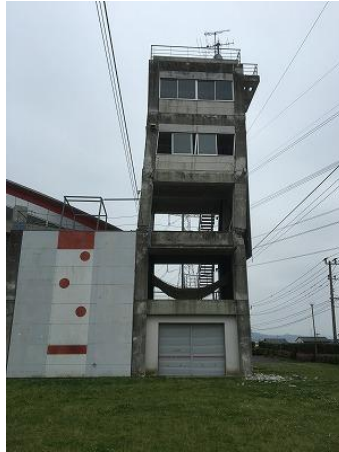
写真3.5-5 3, 4層の損傷集中による大きな残留変形

20 本建築物は、1998 年建設の RC 造 5 階建ての建築物であり、3～5 階の柱は 4 本で構成されている。前震では 3 階の柱脚に、本震で柱梁接合部を含む 3、4 階の部材に損傷が集中し、過大な残留変形が見られた。残留変形の様子から 3～4 階で部分崩壊形が形成されたと考えられ、4 階の柱頭部および柱梁接合部にはコンクリートの剥落が見られた。

上記の検討結果より、本件については部分崩壊層の水平耐力が不足した可能性が考えられるが、柱梁接合部の損傷も含めて、引き続き被害要因の分析を行う必要がある。

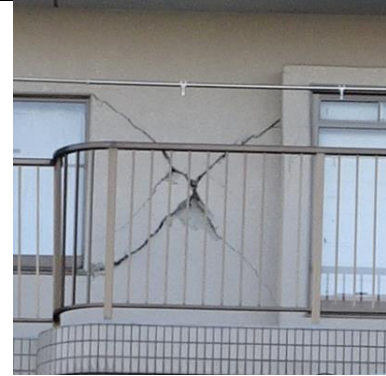
写真 3.5-6 大きく損傷したベランダ側の非構造壁

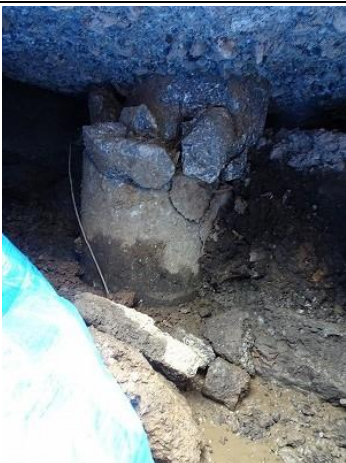
写真 3.5-7 コンクリート杭端部の損傷

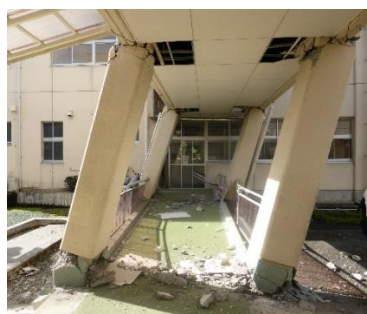
写真 3.5-8 1階柱頭柱脚部の損傷による大きな残留変形

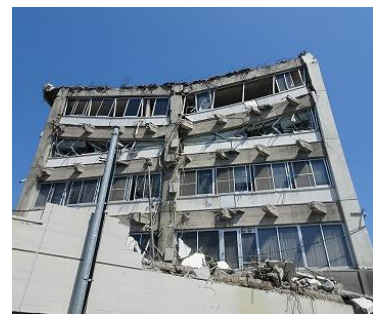
写真 3.5-9 柱梁接合部破壊による局部崩壊

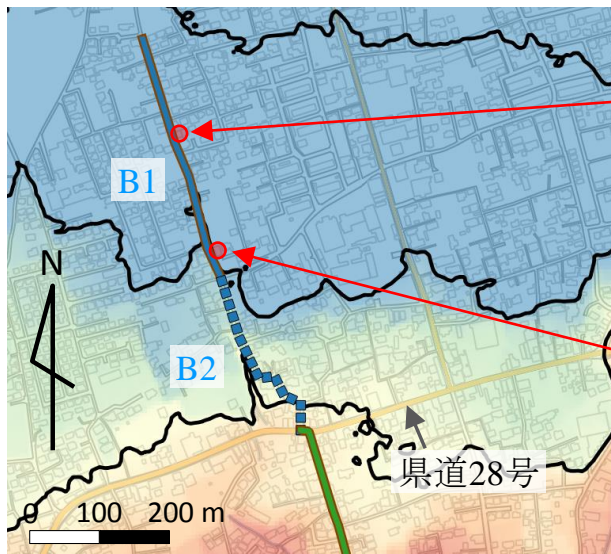
15 県道 28 号線北側の ZoneB1 の被害事例として、盛土擁壁の被害を写真 3.6-1 に示す。図 3.6-3  
に示したように、ZoneB1 では平均傾斜量が他の地域に比べて大きく、盛土擁壁上に建物が立地し  
ているケースが多い。ZoneB1 では南に位置する建築物ほど盛土擁壁の被害が大きくなる傾向が認  
20 められた。

写真 3.6-1 県道 28 号線北側の ZoneB1 で見られた盛土擁壁の被害事例

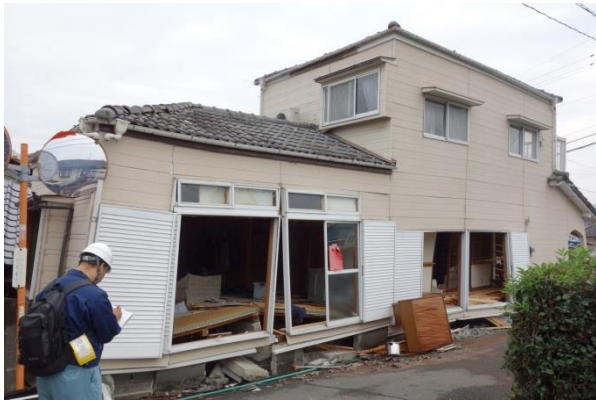
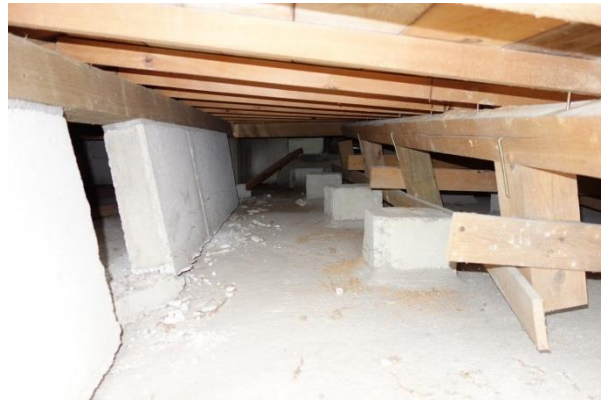
写真 3.6-3 地盤変状が認められ、基礎に損傷が著しい事例 1

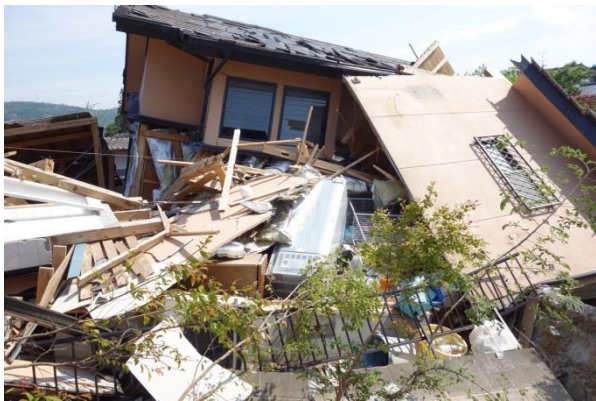
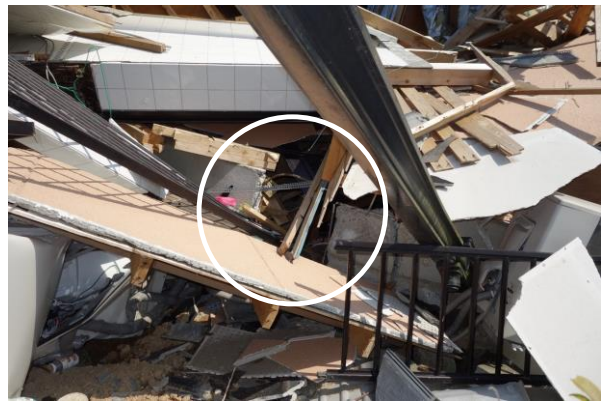
写真 3.6-4 地盤変状が認められ、基礎に損傷が著しい事例 2

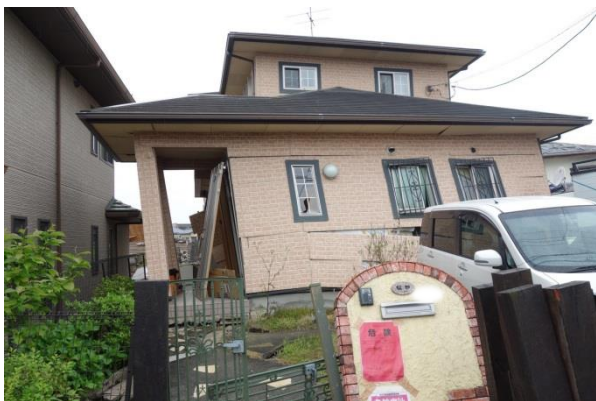
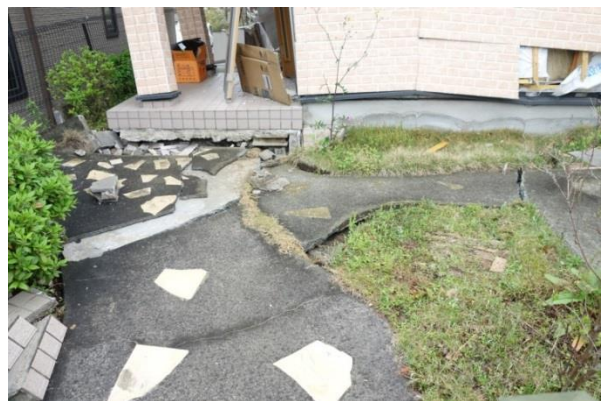
写真 3.6-5 地盤変状が認められるが、基礎の損傷が軽微・無損傷の事例

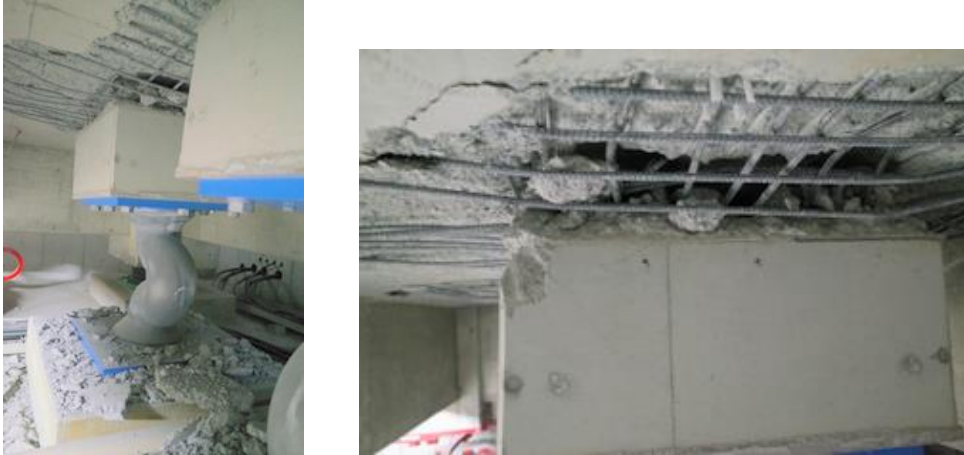
さらに、被害を受けたダンパーの取付け基部は、その周囲にはり等の部材が適切に配置されておらず、このことが被害を拡大した要因の一つと考えられる。実際に、被害を受けた鉛ダンパーに隣接して取付け基部にはり等が配置されたU形鋼材ダンパーがあり、基部の損傷が生じていないものがあった。(写真 3.7-3)。ただし基部に対して周囲のはりが偏心して取り付けられている等々でかえって被害を拡大した事例もみられた。

写真 3.7-1 鉛ダンパー取付け基部の被害 (建築物C)

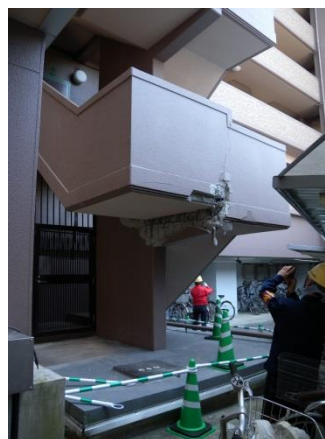
被害②は、中間階免震の上部構造に対し外付け階段を張り出して立ち下げ、階段部分を個別に積層ゴム支承で支える形式としたものについて、階段中央の壁部材で発生していた (図 3.7-2、写真 3.7-4 及び写真 3.7-5)。この被害の要因としては、外付け階段の設計を長期荷重に対してのみ行い、地震に対しては本体架構の付加質量として取り扱っていたため、地震時の検討対象となる架構に外付け階段部分が含まれておらず、その結果、地震時に外付け階段の部材に生ずるせん断や曲げ応力等の想定が十分でなく、免震層の応答変位に対して追従できずに損傷に至ったことが考えられる。

写真 3.7-4 外付け階段の被害 (建築物G)

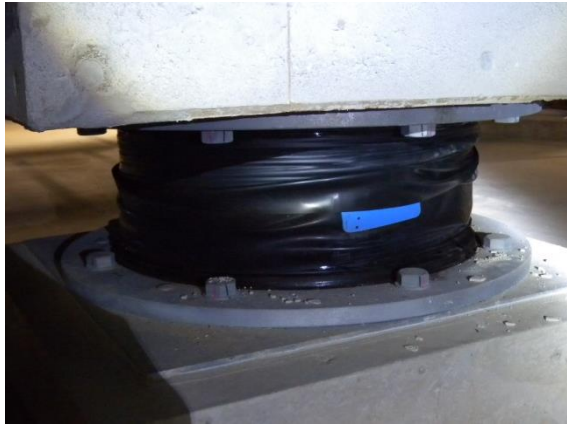
被害③は、積層ゴム支承の保護 (化粧) カバーのずれ・脱落や胴部保護ゴムのめくれ等、鋼材ダンパーの屈曲部の残留変形や塗装の剥がれなどである (写真 3.7-6、写真 3.7-7)。これらの要因は、地震時に免震材料に生ずる一方向又は繰返しの変形と考えられる。性能評価の範囲を超えるような著しい変形である場合を除き、地震時の免震性能の低下などの問題は発生せず、ただし耐久性上の影響のおそれがあることから、あらかじめ定められた免震建築物の維持管理の基準にしたがって地震後に点検を実施した上で必要に応じ補修又は交換等の措置を講ずることで対応する (できる) ことが多いと考えられる。

写真 3.7-6 化粧カバーのずれ及び胴部保護ゴムのめくれ (建築物A)

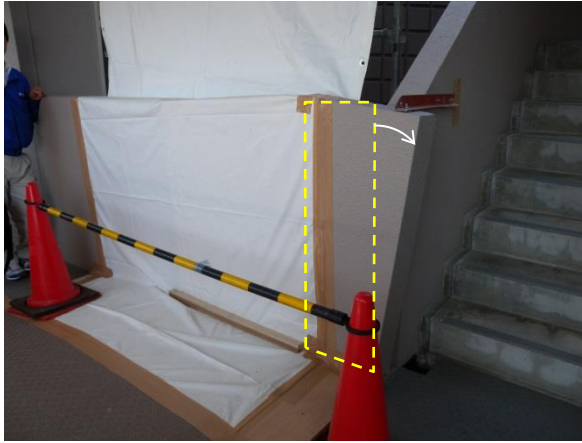
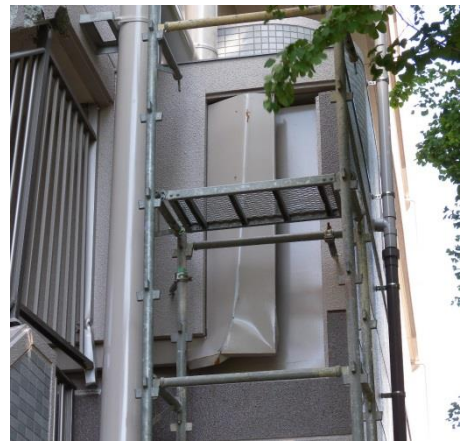
写真 3.7-9 同 変状② (建築物H (W棟) : 左は渡り廊下手すり壁の変形、右はカバーの変形)

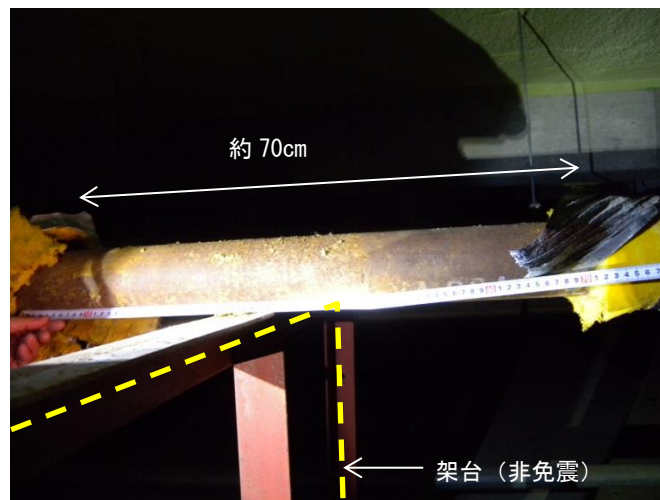
写真 3.7-11 同 変状② (建築物H (W棟) : 配管の断熱被覆の損傷)
