既存造成宅地擁壁の耐久性に関する実態調査

国土技術政策総合研究所都市研究部
2009年10月作成（2010年9月更新）

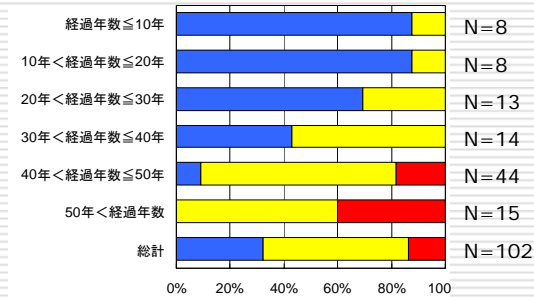
- 築後20年を超えると危険度「中」が約3割となり、
- 築後30年を超えると危険度「中」が半数を上回り、
- 築後40年を超えると危険度「大」が見られるようになる。

築後年数による危険度評価結果
(既存の宅地擁壁102事例)

- ① 宅地擁壁は、築後概ね20年を超えたら目視による劣化調査を実施することが望ましく、40年を超えたものは必ず行うべきである。
- ② 目視調査により危険度中程度と診断された擁壁については、表面波探査(非破壊の検査)を行って、壁体及び背後地盤の剛性を確認することが望ましい。

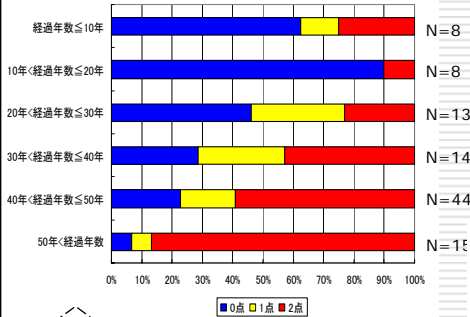
排水施設等

青色 → 問題なし
 黄色 → 水抜き穴が詰まっている
 赤色 → 水抜き穴の設置が不適切

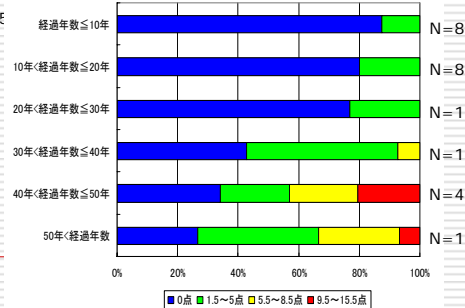
クラック

・築後30年以上になると、半数以上にクラックが見られるようになり、
 ・築後40年以上では、クラックによるずれや漏水跡のある擁壁が顕著に増加する。

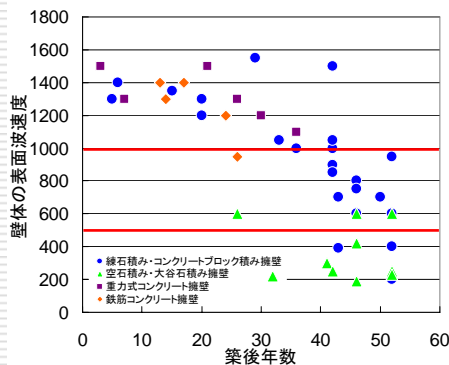
非破壊調査結果

□ 目視調査と表面波探査の結果は全体として一致しているが、目視では危険度は大きくない擁壁でも、表面波探査では壁体や背後地盤の剛性が著しく低下しているものがある。

表面波探査による評価			
		小	中	大	計
目視調査による評価	小	11	1	0	12
	中	8	11	6	25
	大	0	2	4	6
計		19	14	10	43
