## 上田南川(ライフケア高砂)

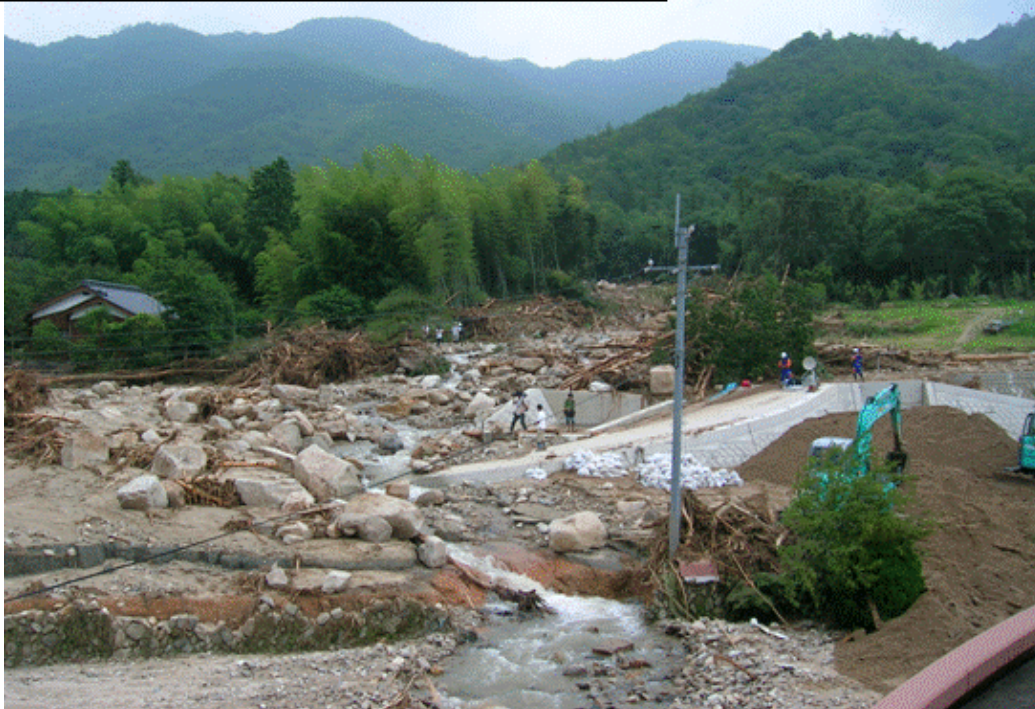
巨礫の堆積域の下流端(写真中央付近のコンクリートは農道)  
老人ホーム屋上より撮影

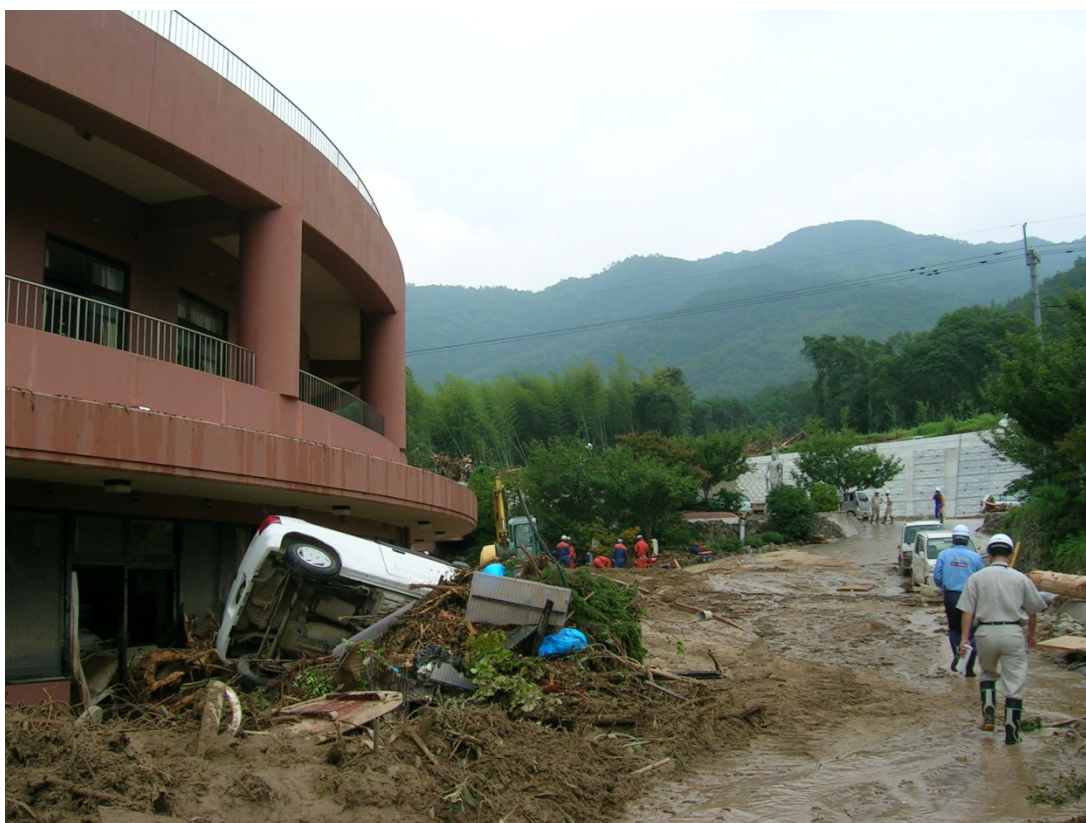
老人ホーム周辺の土砂堆積状況(土砂は細かい材料が大半)

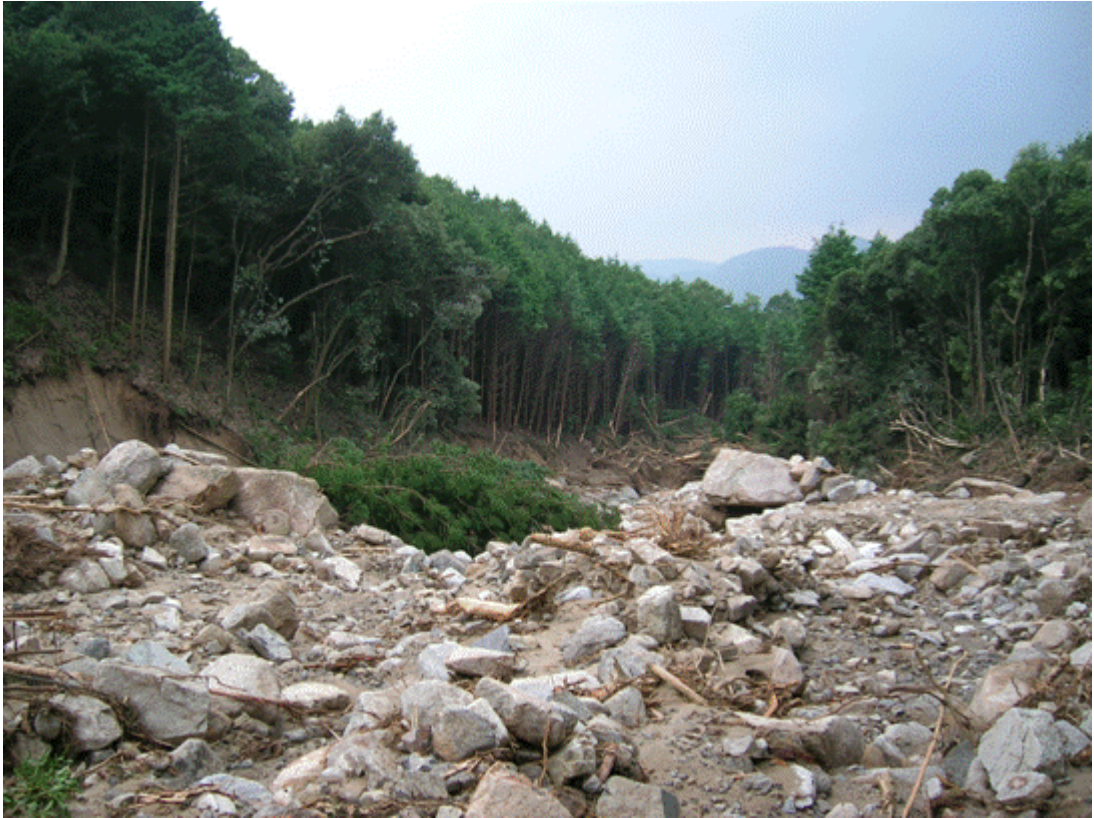
土砂の堆積状況

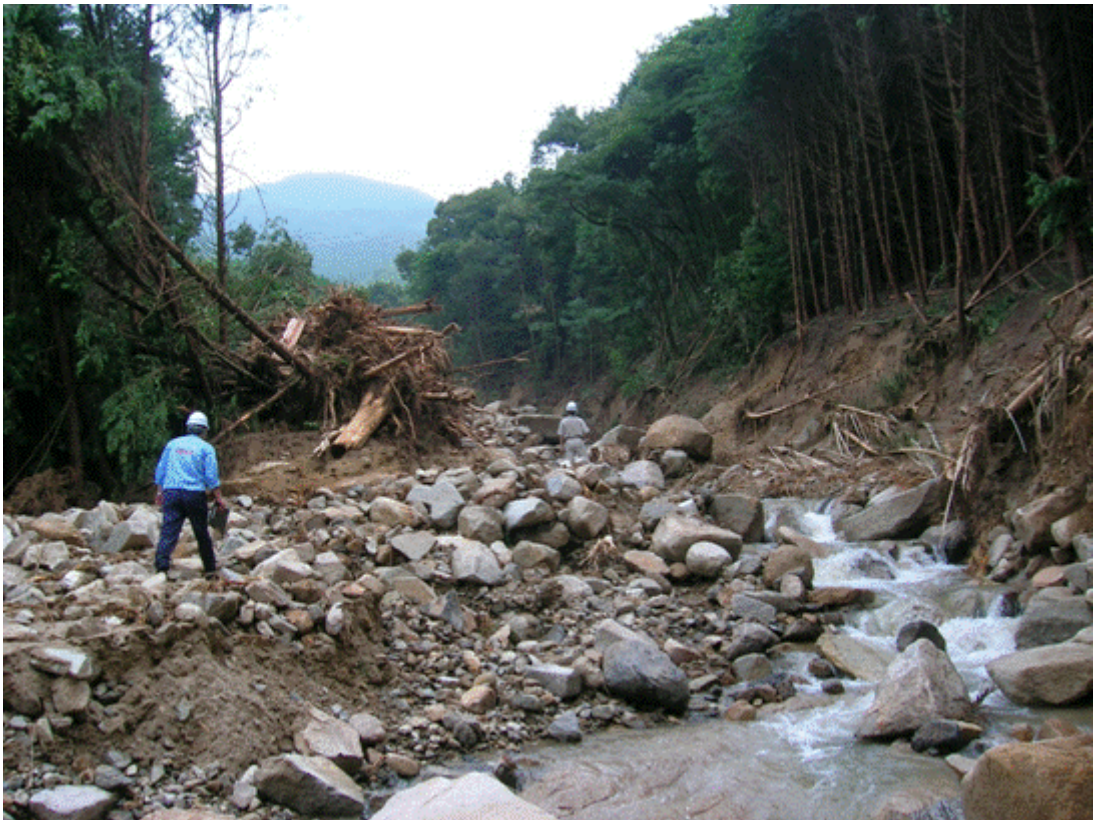
小規模な天然ダムの形成した可能性が考えられる箇所
