## 国総研・土研 広島県庄原市土砂災害現地調査報告

国土技術政策総合研究所 土砂災害研究官 西 真佐人、 林 真一郎  
(独) 土木研究所 山越 隆雄、 清水 武志

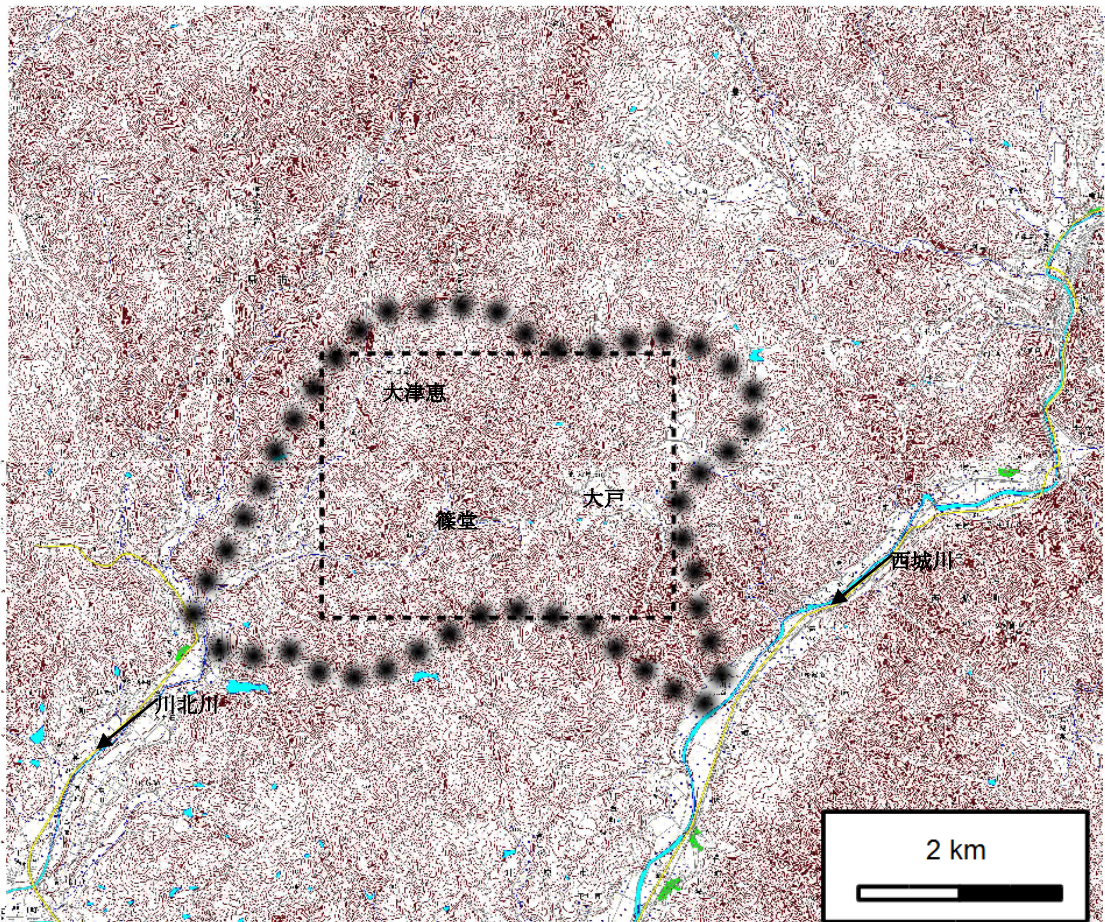
調査範囲図（図中の点線の範囲は崩壊・土石流の発生が見られた範囲を示す。矩形の破線はその範囲内においてもとりわけ崩壊・土石流が集中的に発生していた範囲）

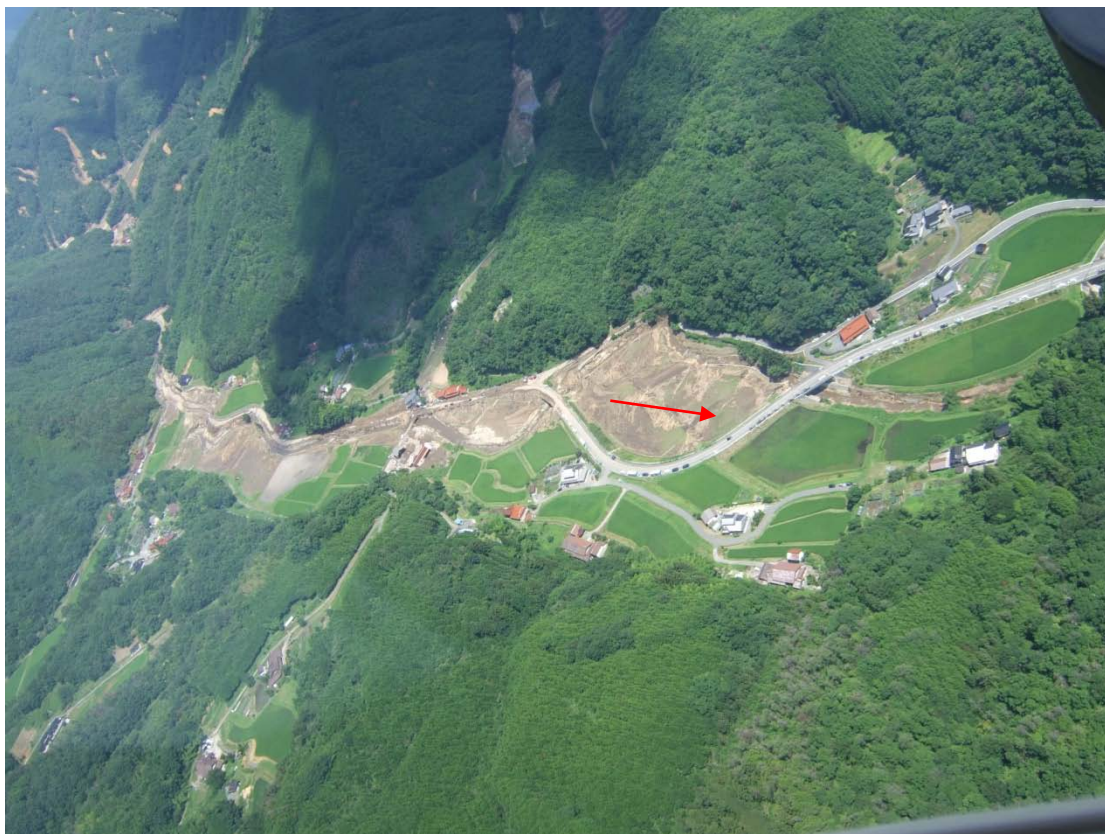
①重行集落から川北川下流に向けて土砂流出が見られる

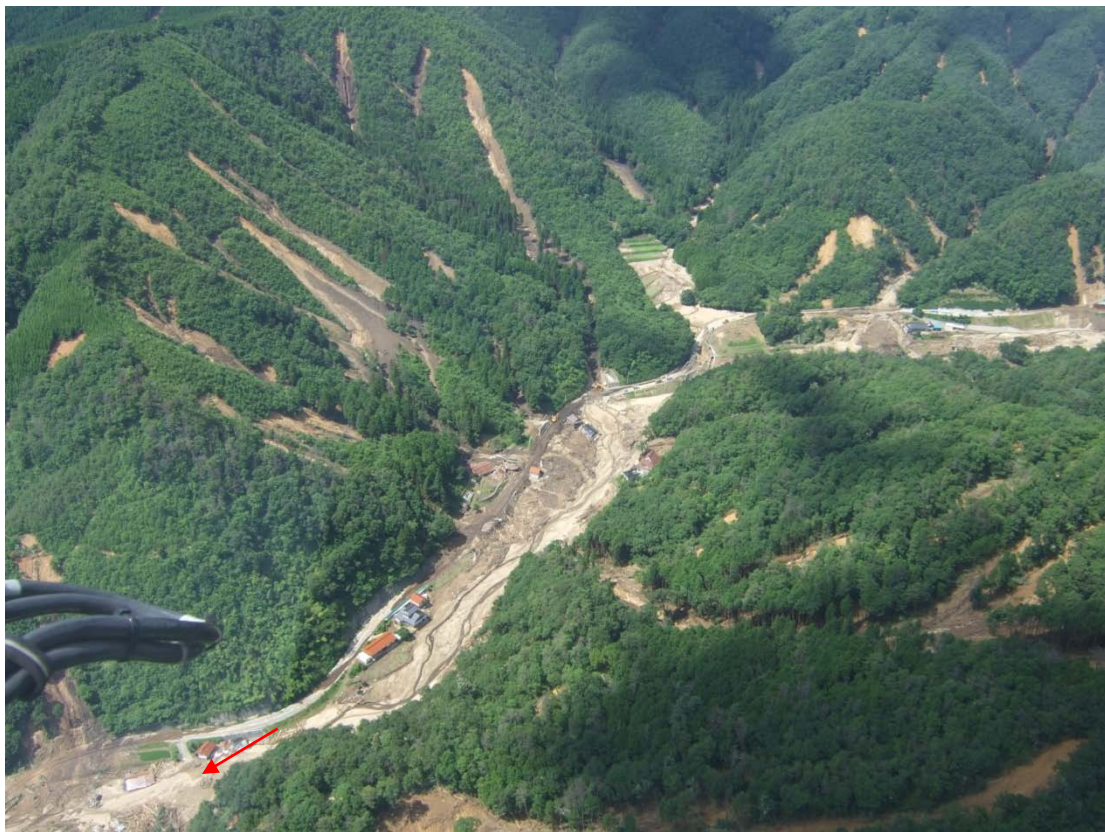
②篠堂(しのどう)集落 崩壊が多数発生

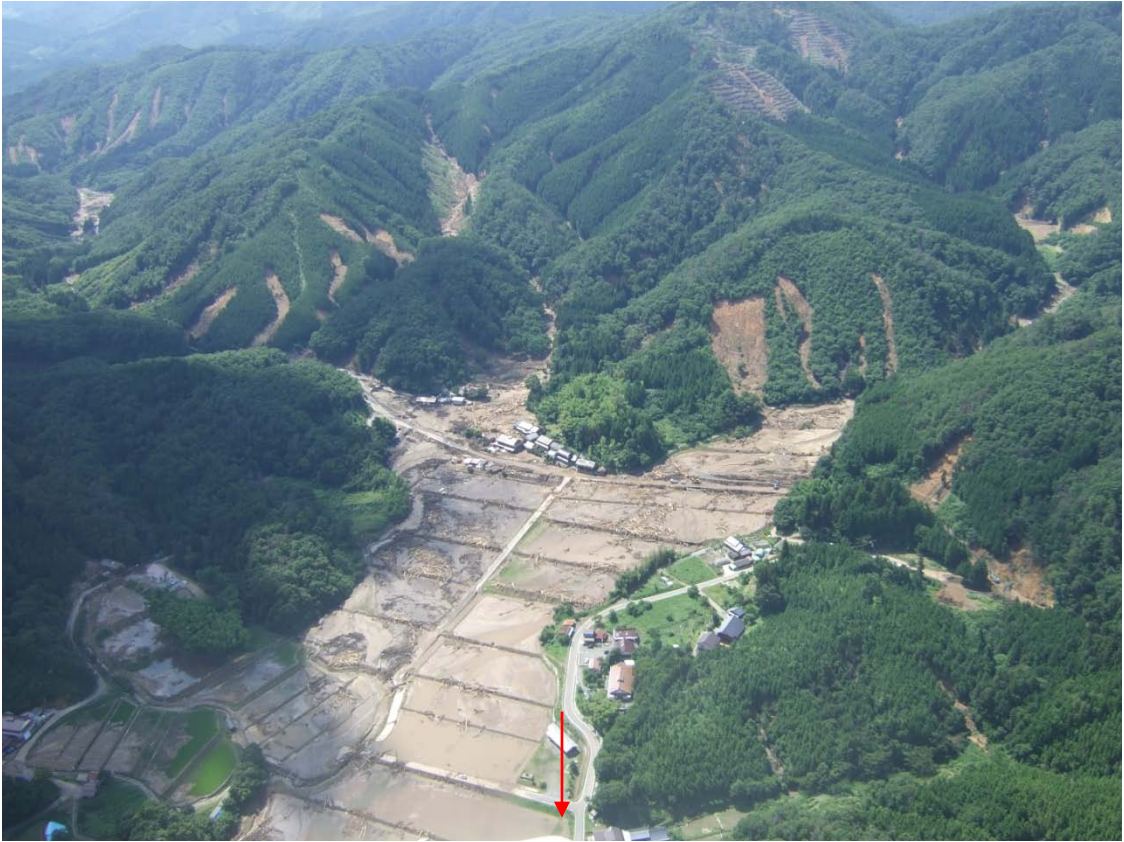
③先大戸集落 多数の土砂崩壊が発生、下流へも土砂流出あり

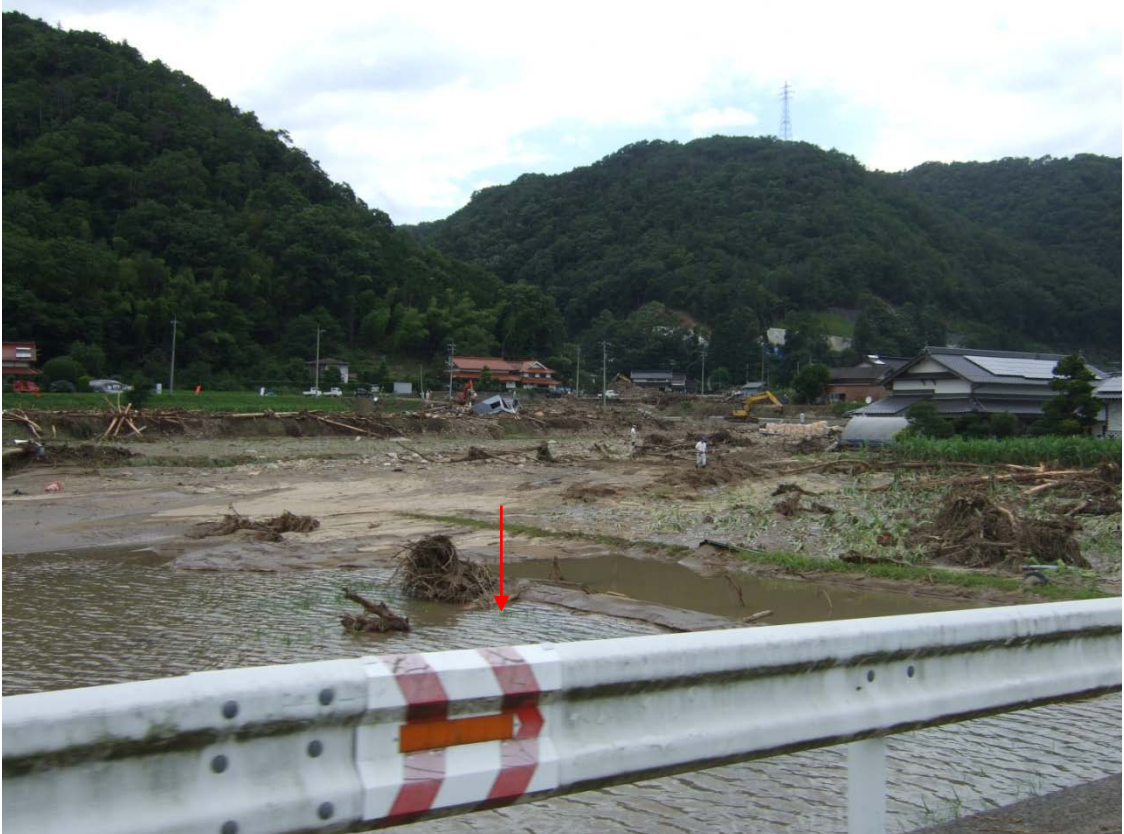
(地上調査)④上川西集落 庄原ダム下流 土砂流出が見られる

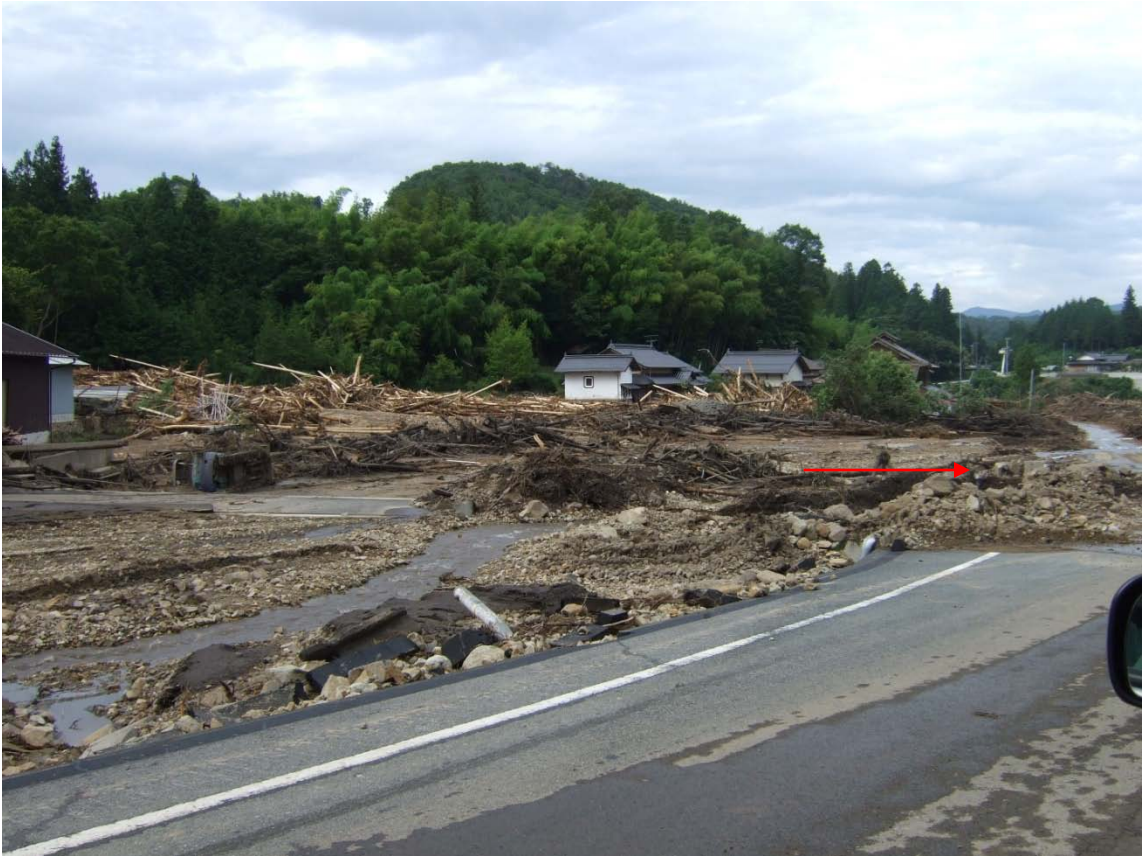
⑤先大戸集落 流木による被害

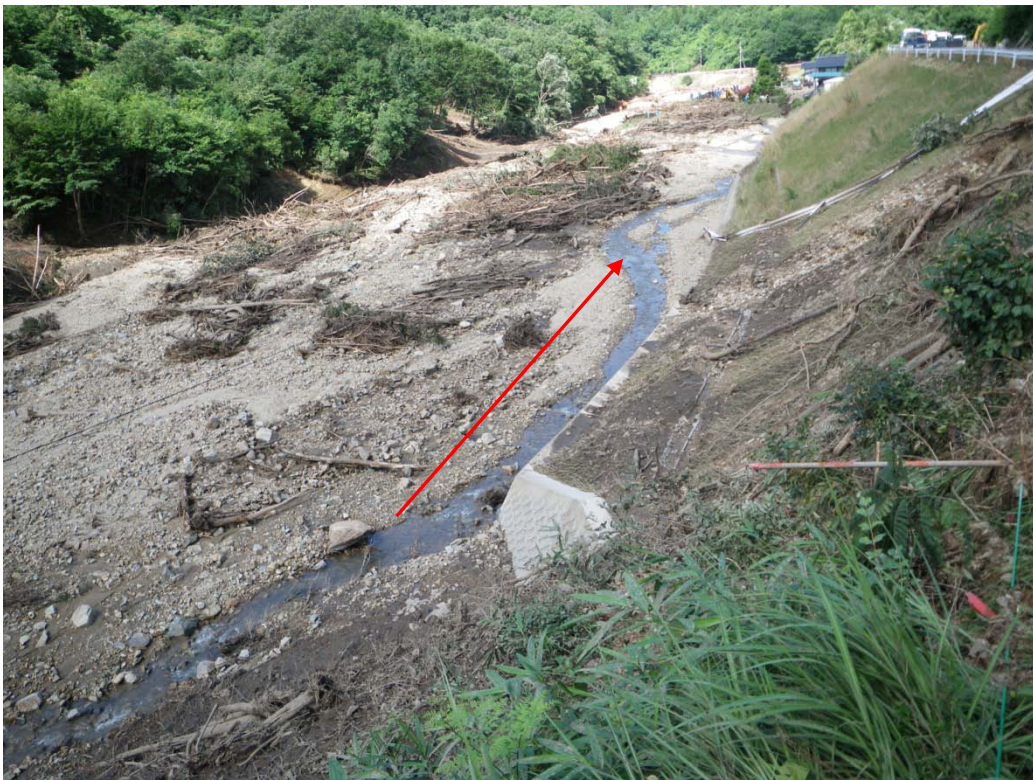
⑥篠堂川本川の河床上昇状況

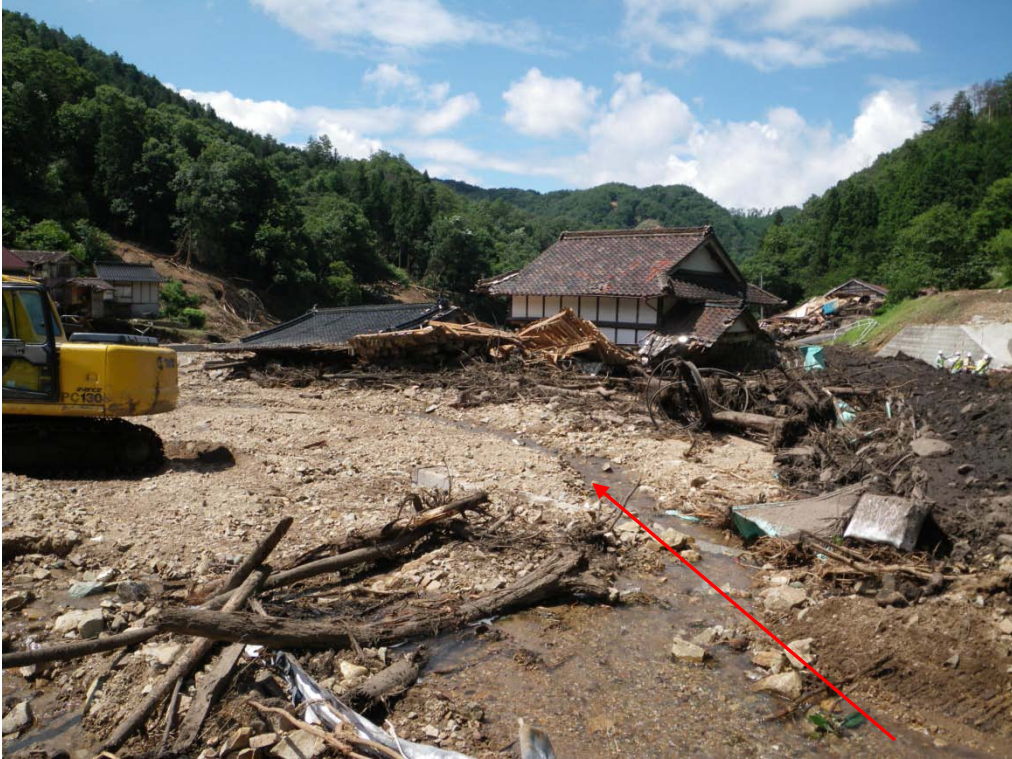
⑦篠堂地区の土石流による被災家屋

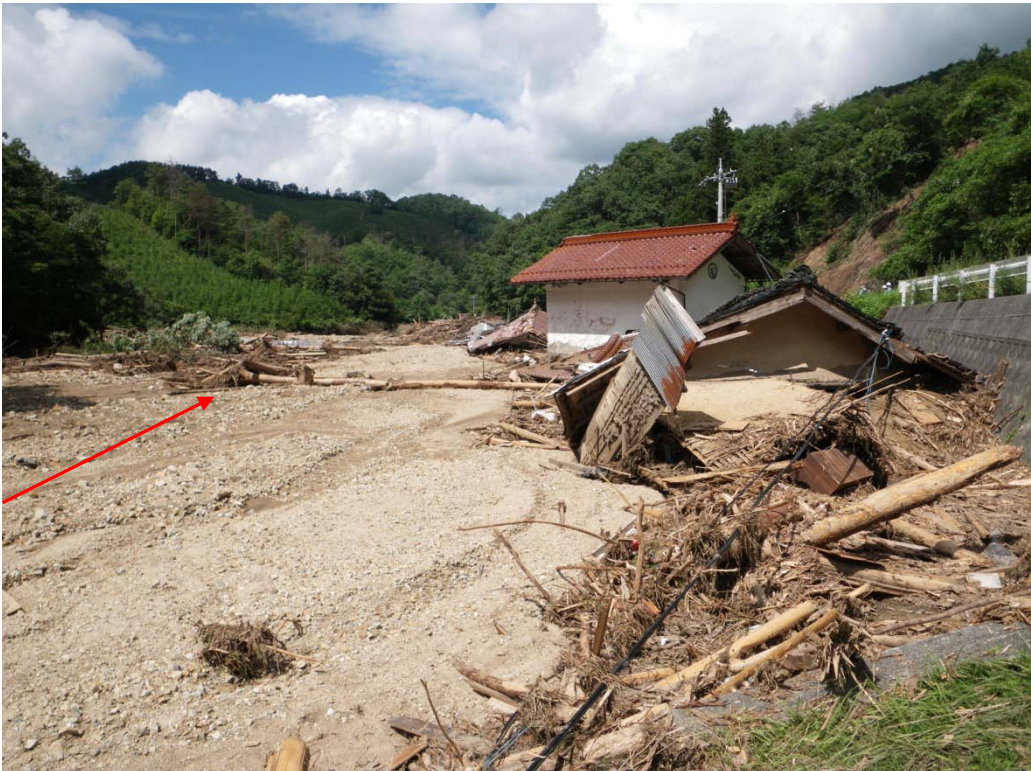
⑧篠堂地区の本川流水による被災家屋

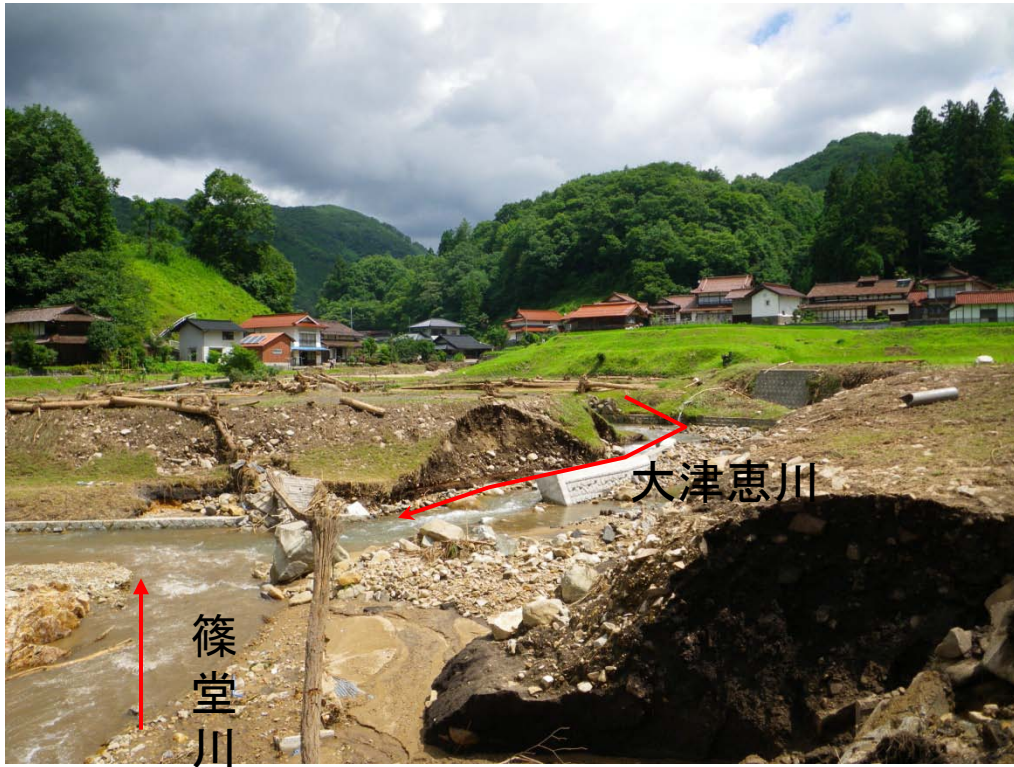
⑨大津恵川との合流点  
(大津恵川からは顕著な土砂流出は認められない。)

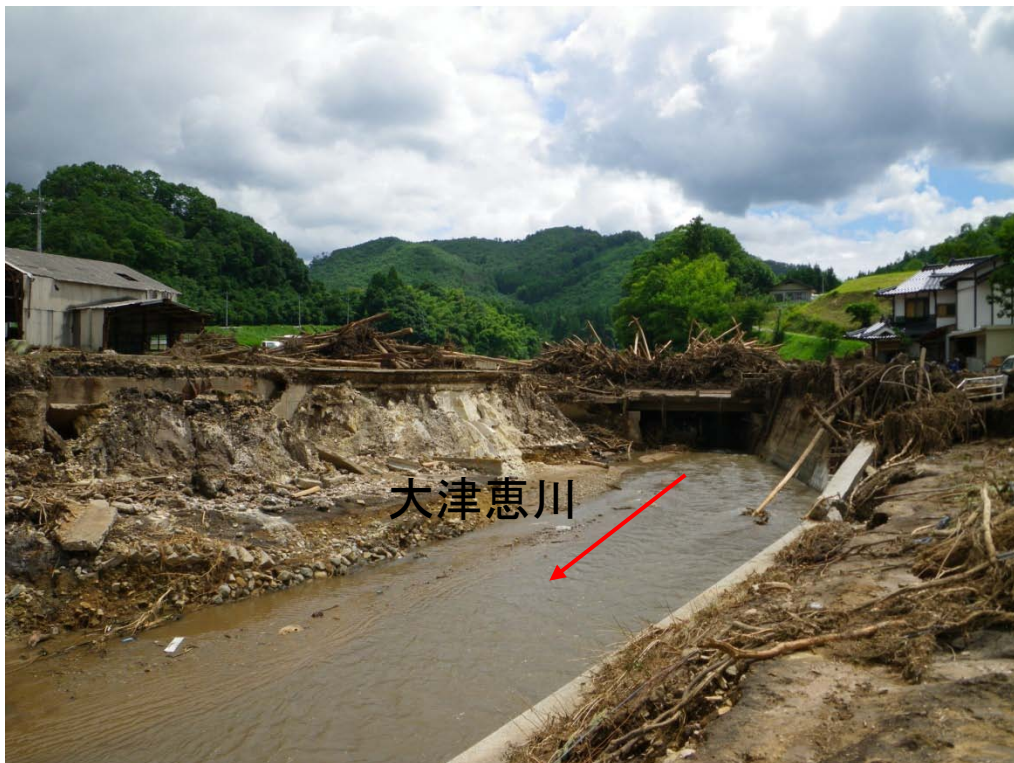
⑩大津恵川との合流点下流における橋梁の閉塞
