南大隅町土石流災害調査概要

国総研砂防研究室 小山内信智室長
土研火山・土石流 武澤永純研究員

調査場所：鹿児島県肝属郡南大隅町根占山本・船石川（2）（図1参照）

調査日時：平成22年7月7日（水）12:30～16:00

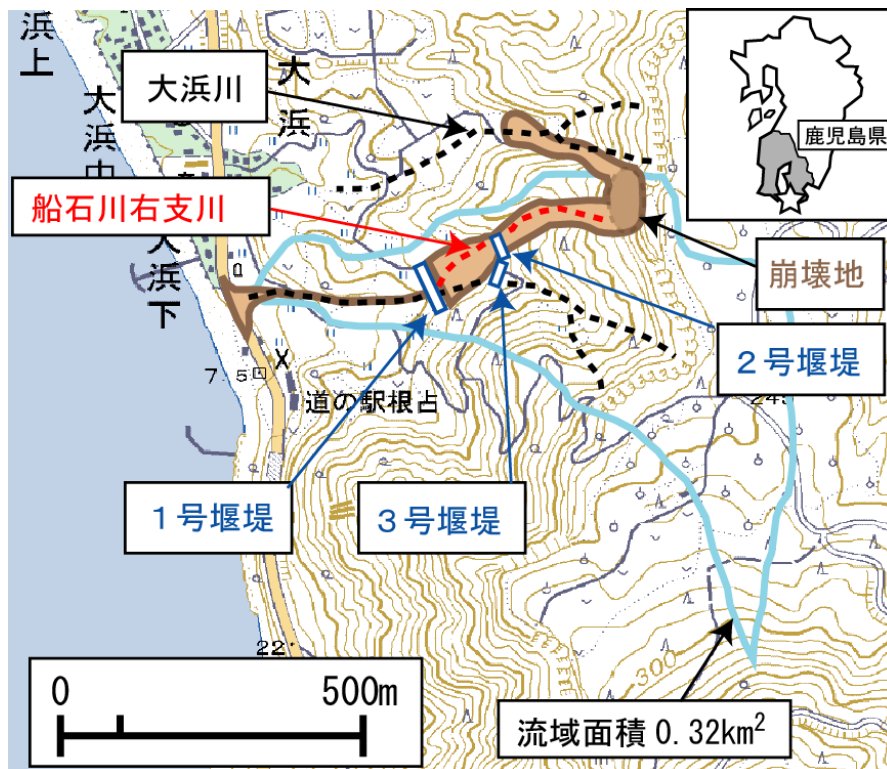
図1 船石川における崩壊地、施設位置の状況
土砂の範囲は現地の状況から推定したものである

平成19年7月に船石川右支川において土石流が発生し、1号堰堤（鋼製スリット堰堤）の右岸側の鋼製セルが土石流の直撃を受けて被災した。その後同堰堤の補修・補強が実施され、1号堰堤上流に不透過型重力式コンクリート砂防堰堤が新設された。災害当時は3号堰堤（鋼製スリット堰堤）が施工中だった。

No.1～No.2 によって、2 号堰堤は満砂。No.3 によって、1 号堰堤が満砂し、土砂が 1 号堰堤を乗り越えた。No.4～No.7 で土砂は下流まで流下し、国道 269 号上に氾濫した。

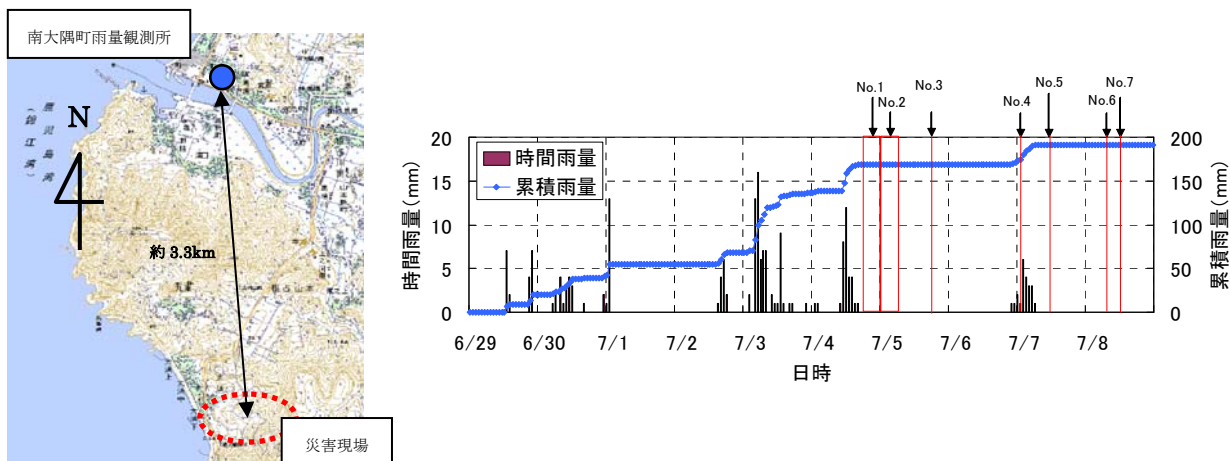
図 2 6 月 29 日～7 月 8 日までの時間雨量と累積雨量（南大隅町雨量観測所）

右図の赤線・赤の範囲は土石流発生時刻・時間帯

土石流発生時の雨量の状況	1 時間雨量	前 3 時間雨量
No.1：平成 22 年 7 月 4 日 18 時-24 時	0mm	--
No.2：平成 22 年 7 月 5 日 0 時-6 時	0mm	--
No.3：平成 22 年 7 月 5 日 17 時	0mm	0mm
No.4：平成 22 年 7 月 7 日 1 時 13 分	6mm	9mm（7 月 7 日 2 時を基準）
No.5：平成 22 年 7 月 7 日 11 時 50 分	0mm	0mm（7 月 7 日 12 時を基準）
No.6：平成 22 年 7 月 8 日 7 時 05 分	0mm	0mm（7 月 8 日 8 時を基準）
No.7：平成 22 年 7 月 8 日 11 時 30 分	0mm	0mm（7 月 8 日 12 時を基準）

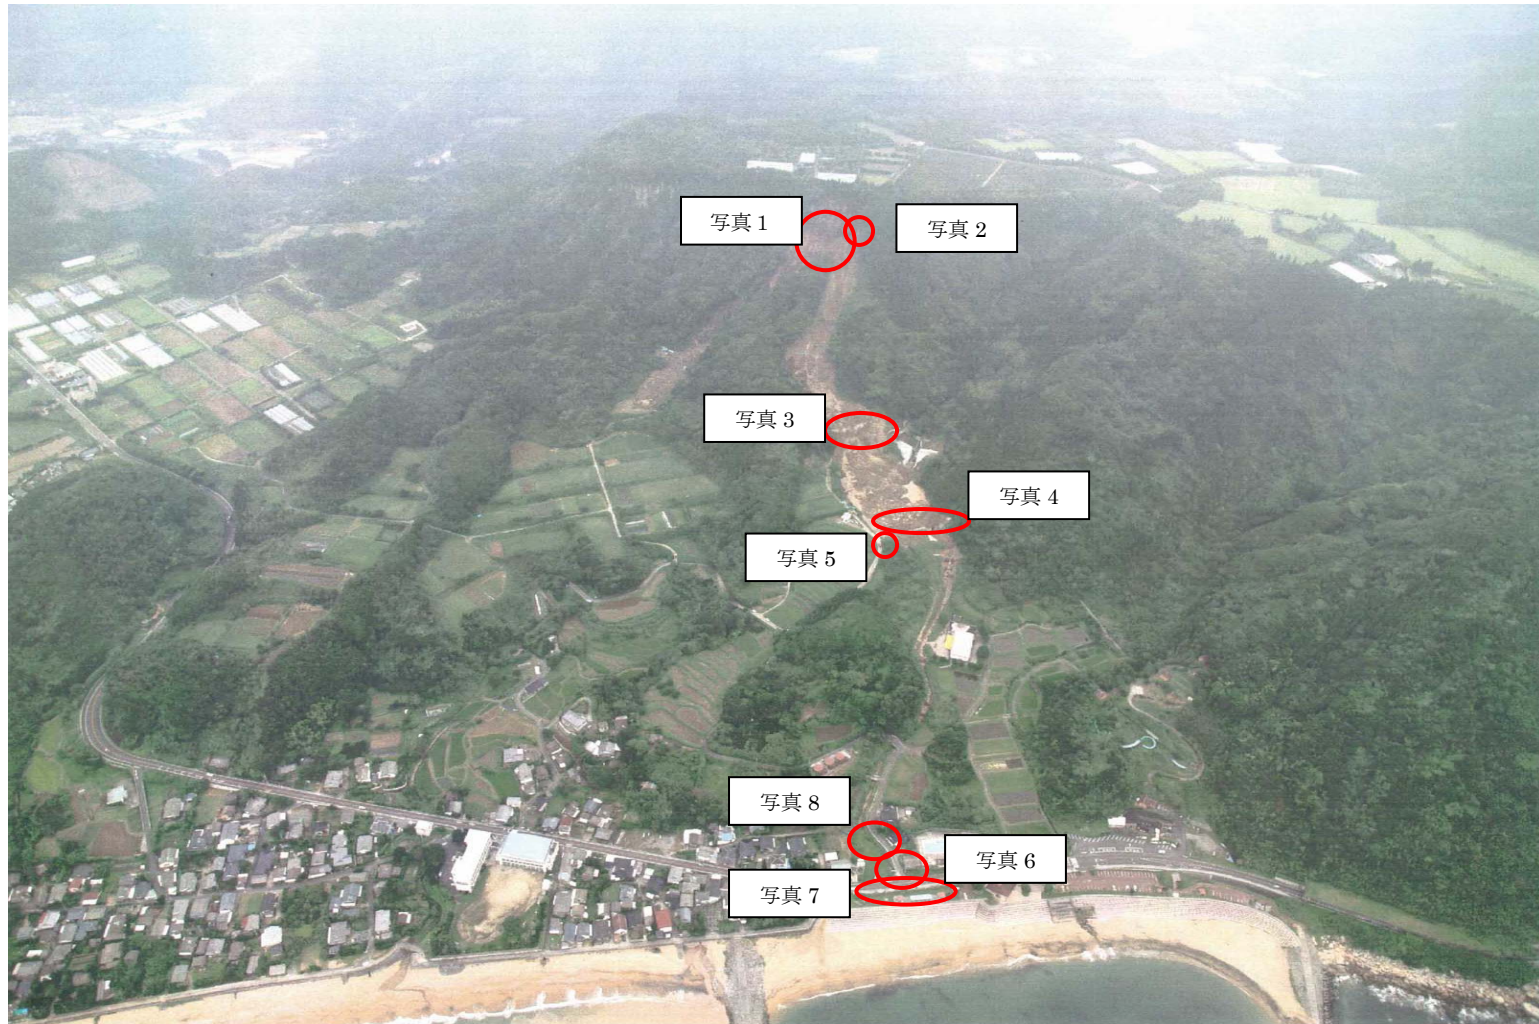
写真-0 空中斜め写真と地上写真撮影位置（鹿児島県土木部砂防課 平成22年7月6日 AM 撮影・提供）
第3波の土石流発生後の状況

- ・台地はシラス相当の非溶結部の上部に溶結凝灰岩が 50m程度の厚さでキャップロックのように載った形である（写真－0）。
- ・崩壊源頭部の溶結凝灰岩とシラス層の境界部に湧水点が複数確認できる。また、シラス部分は湧水の流下に伴って侵食が進んでおり、上部の溶結凝灰岩層がオーバーハング状になっているところもある（写真－1）。
- ・左岸側の崩壊斜面には落ち残ったブロック状の溶結凝灰岩があり、トップリングの状況が見られる（写真－2）。

- ・2号堰堤水通し部および袖部には2 mを超える巨礫が多数堆積している（写真－3）。
- ・また、1号堰堤本堤付近にも多数の巨礫が堆積している（写真－4）。
- ・1号堰堤堆砂敷は袖高よりも高い状態で細粒分の多い土砂が堆積しており、一部は右岸側道路にあふれ出している（写真－5）。
- ・3号堰堤側からの水の流入もあり、堆積土砂は非常にぬかるんだ状態となっている（写真－4）。
- ・巨礫の大半は1号堰堤までに捕捉されており、第4波以降の下流への土砂流出は、2号堰堤を通過した礫主体の土石流が1号堰堤堆砂敷の泥沼に流入・停止し、同程度量の泥が押し出されたものと推測される（写真－6）。
- ・大浜川側へ流出した土砂は巨礫が目立ち、泥流状のものが下流に流れ出た形跡がないことから、船石川側の脚部侵食に伴い、上部溶結凝灰岩層が崩壊した際の岩塊が一部分派したものと考えられる（写真－0）。
- ・船石川を含む周辺地域の勾配分布図を図3に示す。

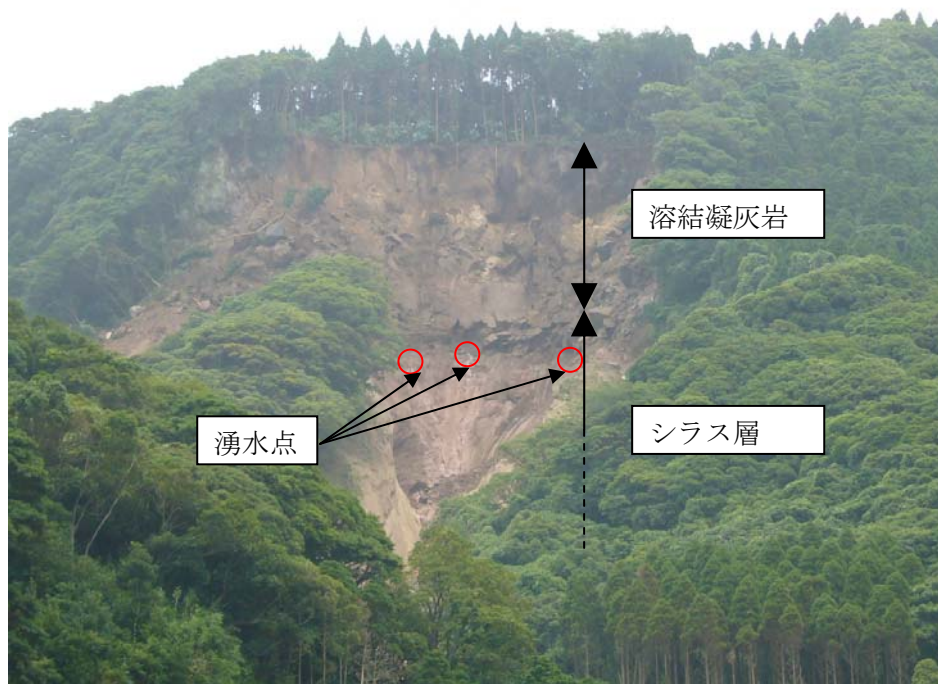
写真－1 崩壊地を下から望む（平成 22 年 7 月 7 日午後撮影）

台地はシラス相当の非溶結部の上部に溶結凝灰岩が 50m 程度の厚さでキャップロックのように乗った形である。崩壊源頭部の溶結凝灰岩とシラス層の境界部に湧水点が複数確認される。

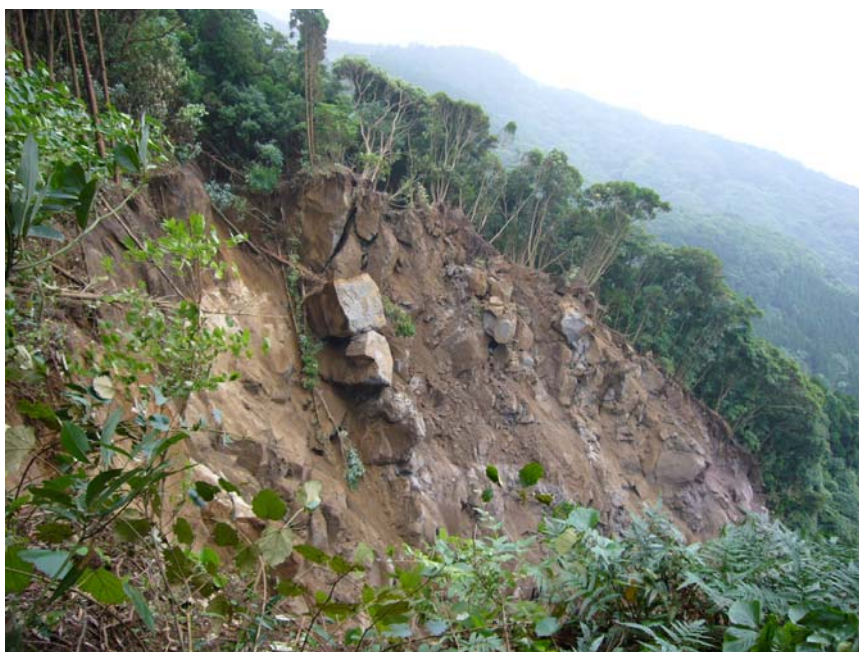
写真－2 崩壊地左岸（平成 22 年 7 月 7 日午後撮影）

左岸側の崩壊斜面には落ち残ったブロック状の溶結凝灰岩が残っており、トップリングの状態が見られる。

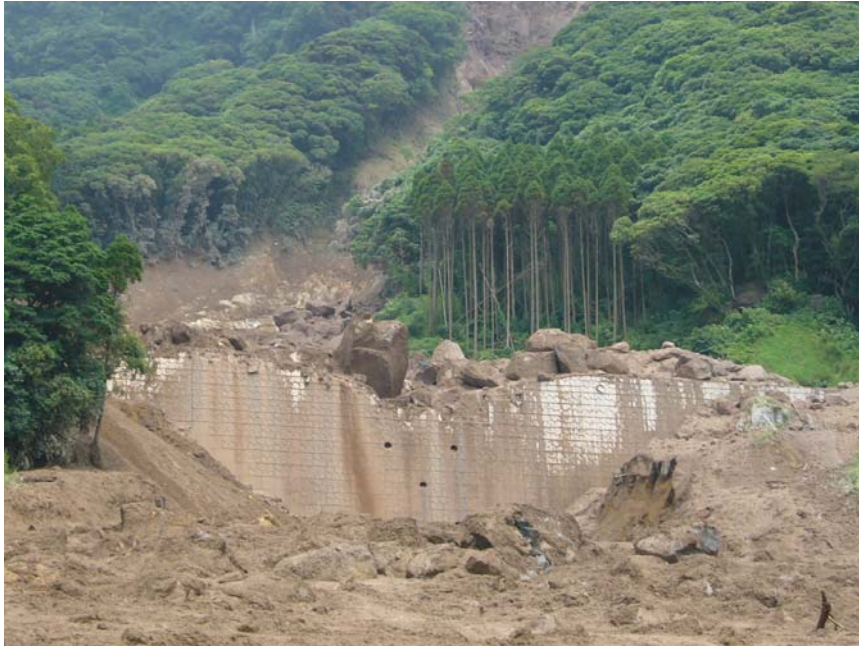
写真－3 2号砂防堰堤（平成22年7月7日午後撮影）
2号堰堤水通し部および袖部には2mを超える巨礫が多数堆積している。

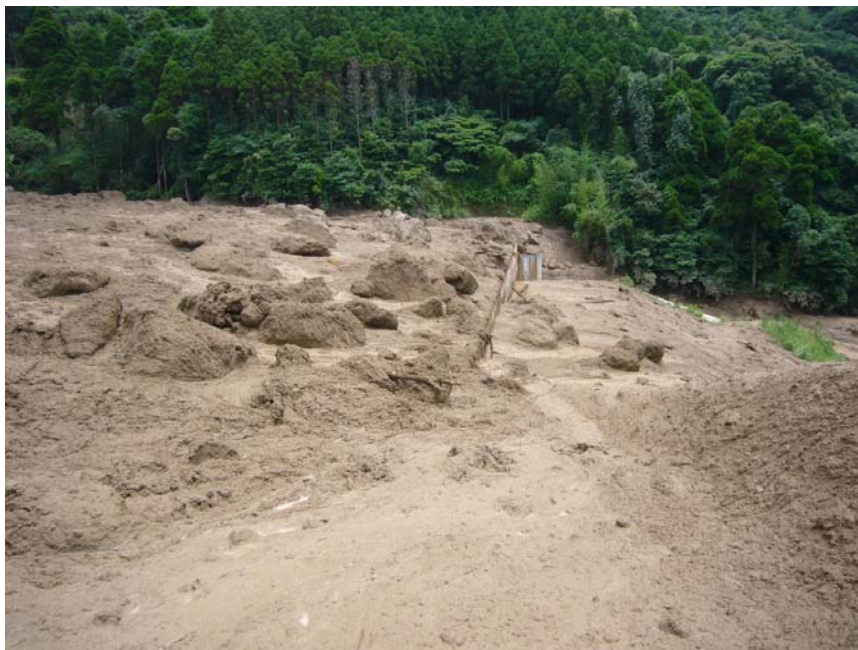
写真－4 1号砂防堰堤（平成22年7月7日午後撮影）
1号堰堤本堤付近にも多数の巨礫が堆積している。堆積土砂は非常にぬかるんだ状態となっている。

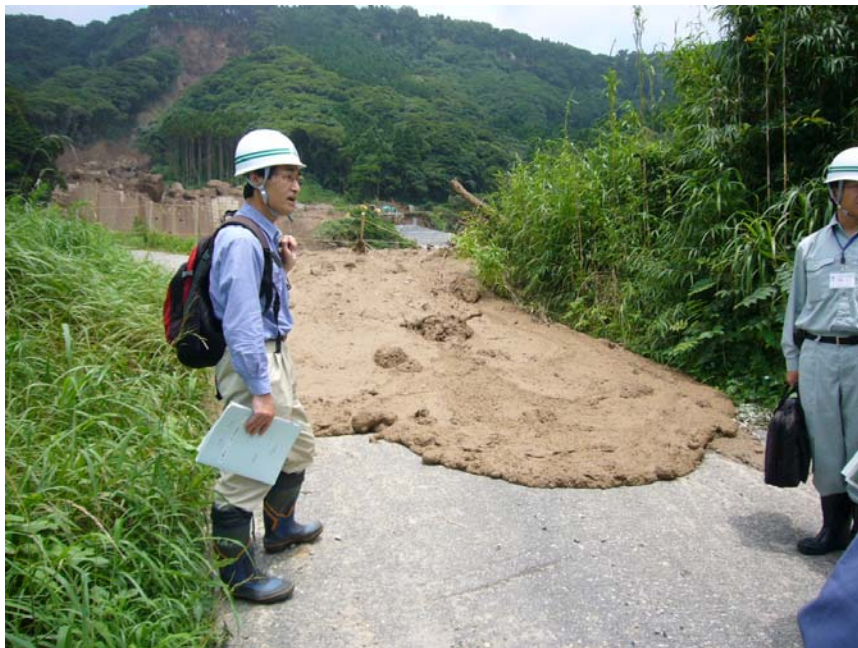
写真－5 1号砂防堰堤右岸から流出した土砂（平成22年7月7日午後撮影）

1号堰堤堆砂敷は袖高よりも高い状態で細粒分の多い土砂が堆積しており、一部は右岸側道路にあふれ出している。

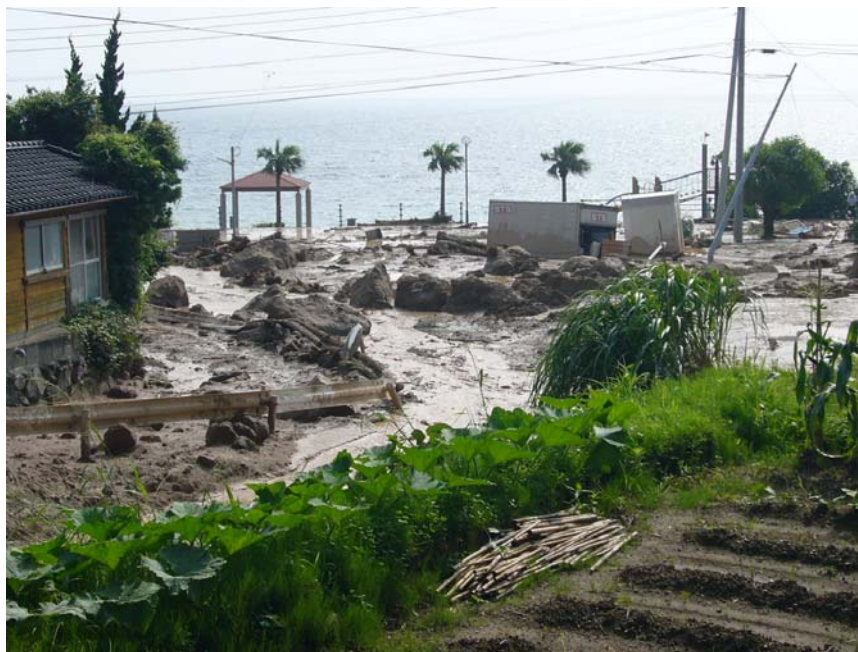
写真－6 船石川と国道269号が交差した地点を上流から望む
（平成22年7月7日午後撮影）

- ・ 下流流路工については、国道 269 号より上流約 100mの橋の部分までは、断面をオーバーした泥が側岸に付着しているものの、流路内の閉塞は見られなかった（写真－8）。
- ・ 橋から国道 269 号までの流路工部分は泥上の堆積物で満たされ、流路外に直径 1 m程度の礫が多数散乱している（写真－6、7）。

橋から国道269号までの流路工部分は泥上の堆積物で満たされ、流路外に直径1m程度の礫が多数散乱している。

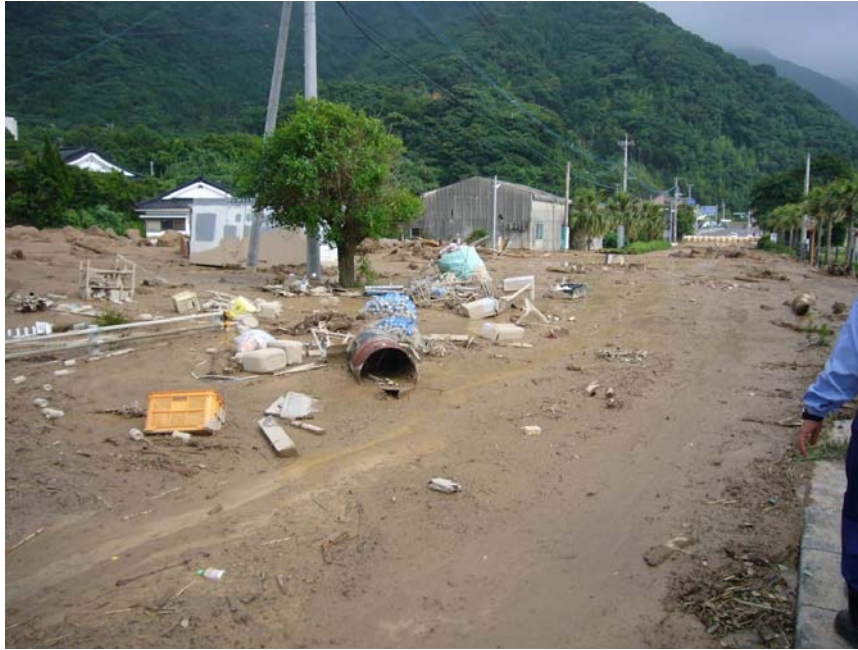
写真－7 国道 269 号の状況（平成 22 年 7 月 7 日午後撮影）
国道 269 号は泥であふれており、礫と流木が見られた。

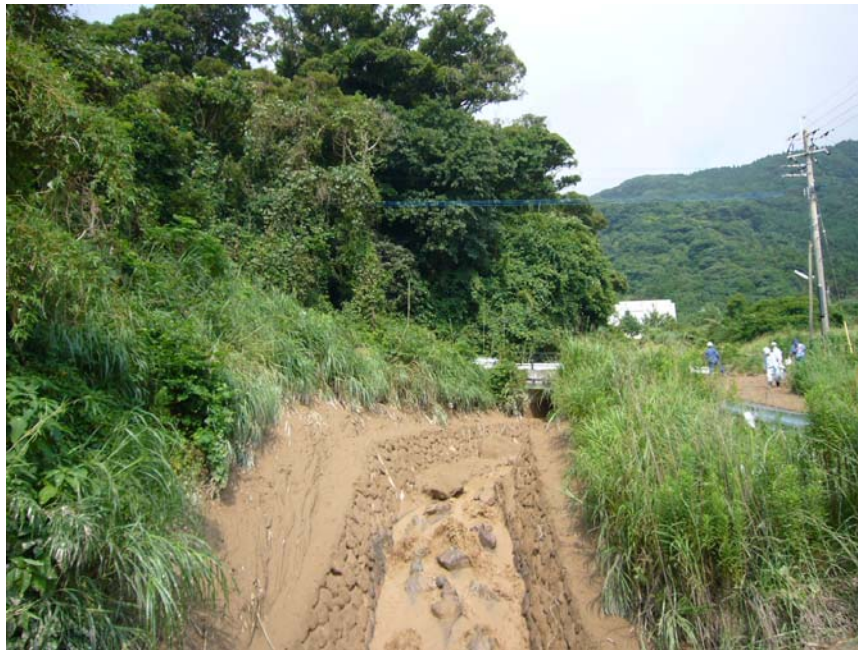
写真－8 国道 269 号より上流約 100mの橋から、上流側を望む
（平成 22 年 7 月 7 日午後撮影）
下流流路工については、国道 269 号より上流約 100mの橋の部分までは、断面をオーバーした泥が側岸に付着しているものの、流路内の閉塞は見られなかった。
