平成 22 年 10 月 31 日
国土技術政策総合研究所
土木研究所火山・土石流 T

国総研・土研 奄美大島土砂災害現地調査報告（第一報）

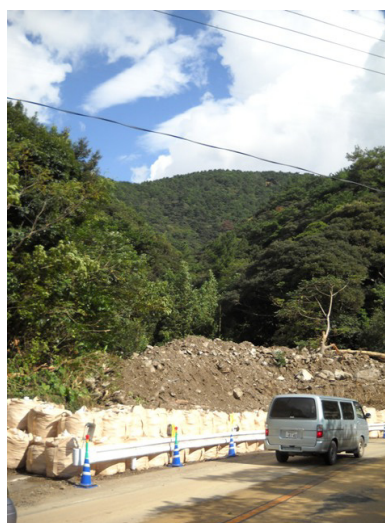
・流出土砂の堆積は、国道から約 60m 上流の縦断勾配が緩やかになる地点（以下、堆積開始点と呼ぶ）から始まり、国道、城トンネル内、そして、住宅地に達している。トンネル内の堆積土砂量は不明であるが、堆積開始点から国道上までの間の堆積量を見積もると概算で 1000～2000m³ 程度と推定される。1m を超えるような巨礫は、堆積開始点付近に少し見られるが、それより下流部には見られない。

国道 58 号を埋塞した土砂、正面奥が河道

・国道下は 2×2.5m のボックスカルバートで横過していたらしいが、現時点では完全に埋塞していて、その詳細な状況は不明である。ただし、国道より下流の水路には顕著な土砂の流下・堆積の様子は見られないことから、大部分の土砂は、カルバートを溢れ、国道をつたってトンネル内へと流れたものと考えられる。

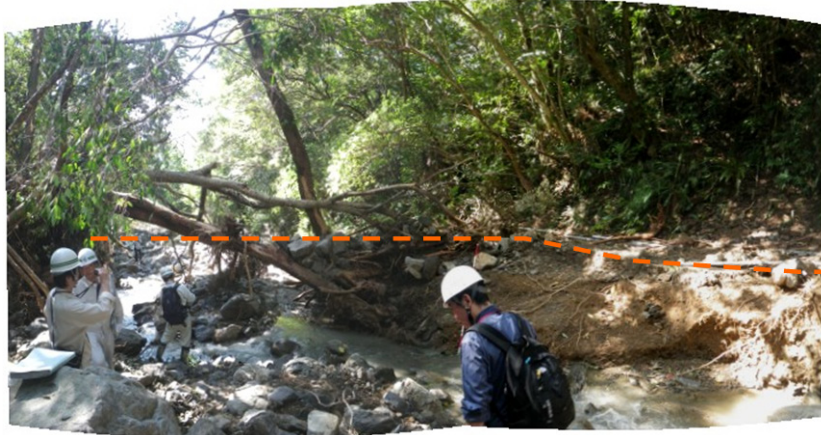
・流木は、堆積開始点のすぐ上流部に少し見

流木により生じたと思われる小規模河道閉塞の痕跡
(堆積開始地点のすぐ上流付近)

られ、一時的に土砂をせき止めた痕跡なども見られたが、そこから下流ではほとんど見られなかった。

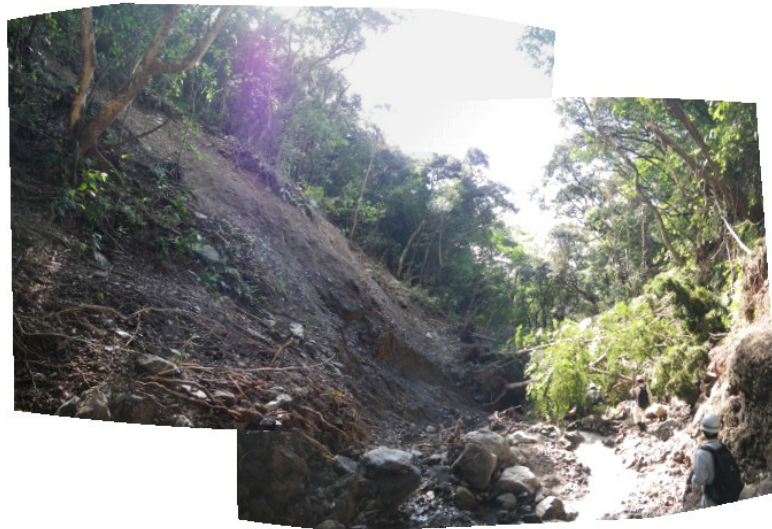
国道から 200m 程度上流左岸の小規模崩壊

・国道から 200m 程度上流左岸側に小崩壊がある。斜面が薄く滑ったように見える。

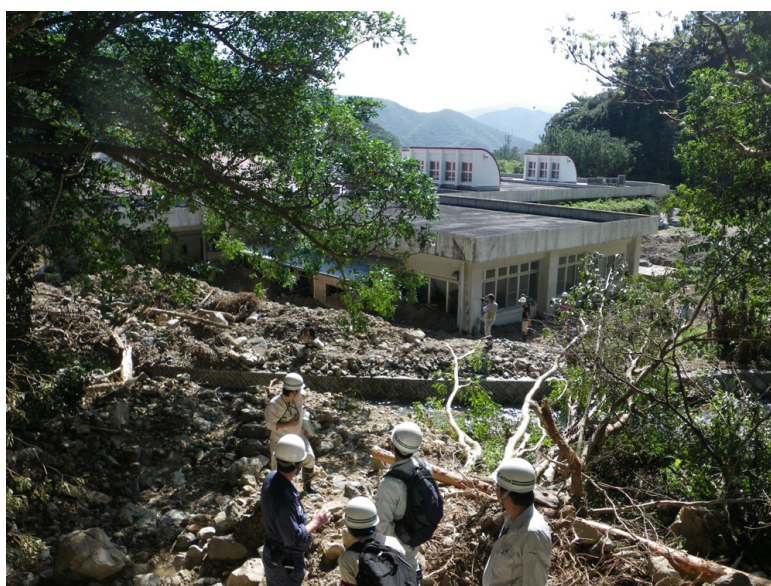
- ・土砂は、老人ホーム（住用の園）の北側と西側に堆積し、斜面に面した窓を突き破り一部が建物内に流入している。土砂量はそれほど多くなく、巨礫、流木も見られない。
- ・窓ガラスの割れた窓に面した川渡川左岸側斜面（以下、左岸側斜面と呼ぶ）からは、土

住用の園を北西側から望む

砂等が流出した痕跡があった。そのため、その土砂が同ホームに達し、窓ガラスを突き破る等の被害を及ぼしたものと推定される。しかし、現地で見える限り、建物周辺に堆積した土砂が全てこの左岸側斜面からの流出土砂とは考えにくいことから、同斜面からの流出土砂が、同斜面と同ホーム建物の間を流れる川渡川本川を一時的に閉塞し、そのために本川の水と土砂が氾濫して、同ホームとその敷地内にさらに土砂を流入させたものと考えられる。

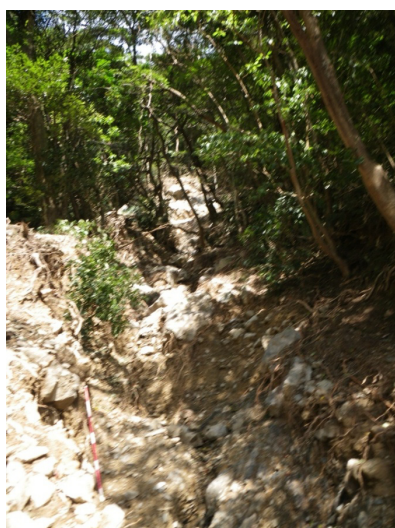
- ・左岸側斜面からの土砂流出の発生原因は、崩壊というよりも、さらに上部斜面からの大量の表面流の供給に伴う侵食によるものと推測される。
- ・川渡川本川の踏査した範囲を見る限り、溪床・溪岸侵食と流木が流下・堆積している状況は確認できたが、崩土が土石流化して流下した痕跡は見られなかった。
- ・下流水路はほぼ全区間にわたって埋塞している。住用川本川の水位上昇に伴う堆積遡上が原因の一つと考えられる。

住用の園の対岸斜面の侵食状況

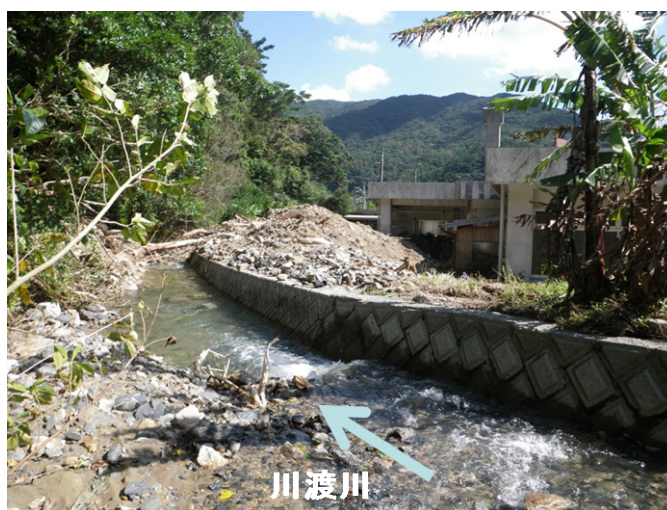
川渡川の河床上昇状況

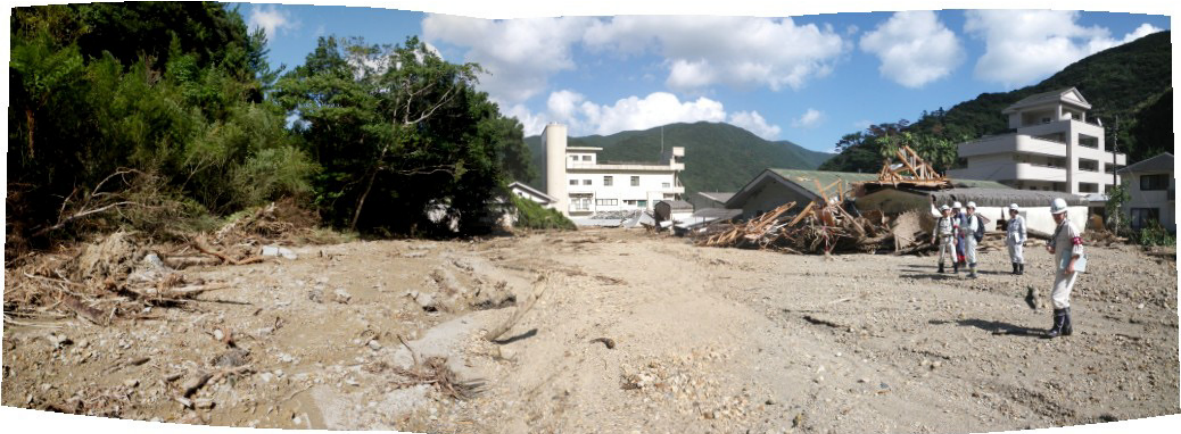
山間小川の氾濫域（上流から下流を望む）

- ・土砂は、谷出口から、扇状に氾濫し堆積している。
- ・氾濫範囲の左岸側にあった旧流路沿いに土石流が流下・堆積した後に、後続流による細粒成分主体の土砂が広く氾濫・堆積したものと推定される。旧流路沿いには1mを超える粒径の巨礫が、下流端の家屋付近まで断続的に堆積している。また流木の堆積も見られる。細粒土砂に富み、ぬかるんで歩行が困難となるほどであった。
- ・今回、上流の崩壊地まで踏査できていないが、踏査した範囲においては、土石流が流下した痕跡が見られた。
- ・谷出口の床固工地点には、5m程度の高さに土石流痕跡が見られた。

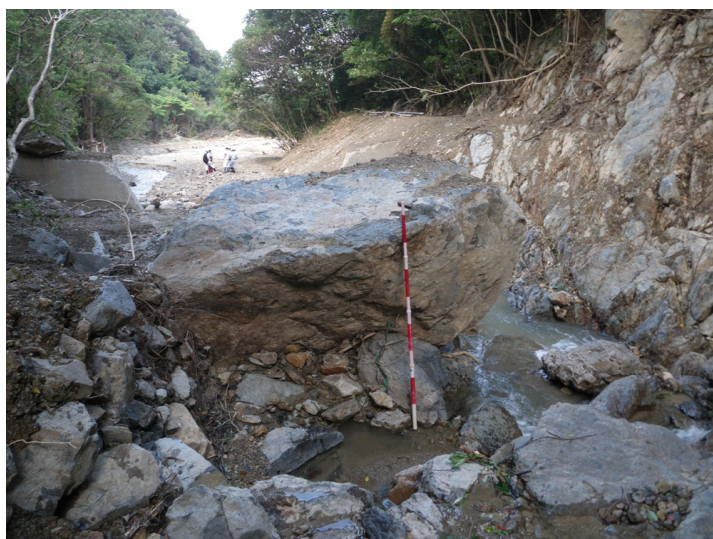
流出した巨礫（床固工上流）

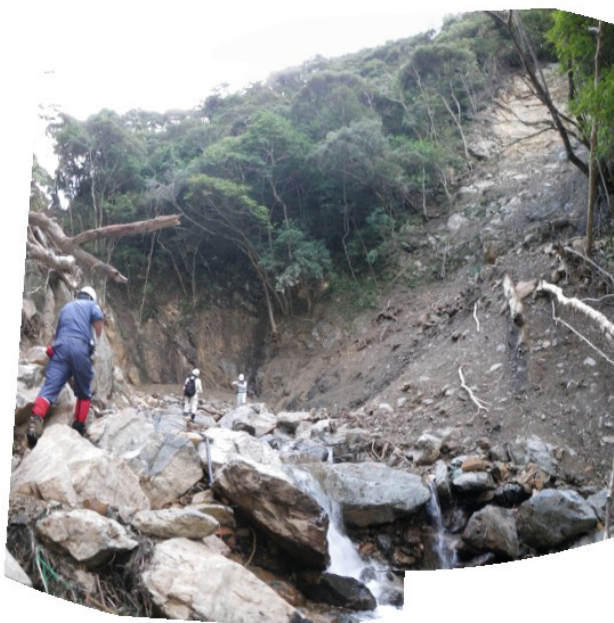
中流域左側斜面の崩壊
