福島県いわき市田人町における土砂災害現地調査報告

調査日時 平成 23 年（2011 年）4 月 13 日

調査者 国土技術政策総合研究所砂防研究室 小山内室長、林研究官
土木研究所火山土石流チーム 水野主研、梶交流研究員

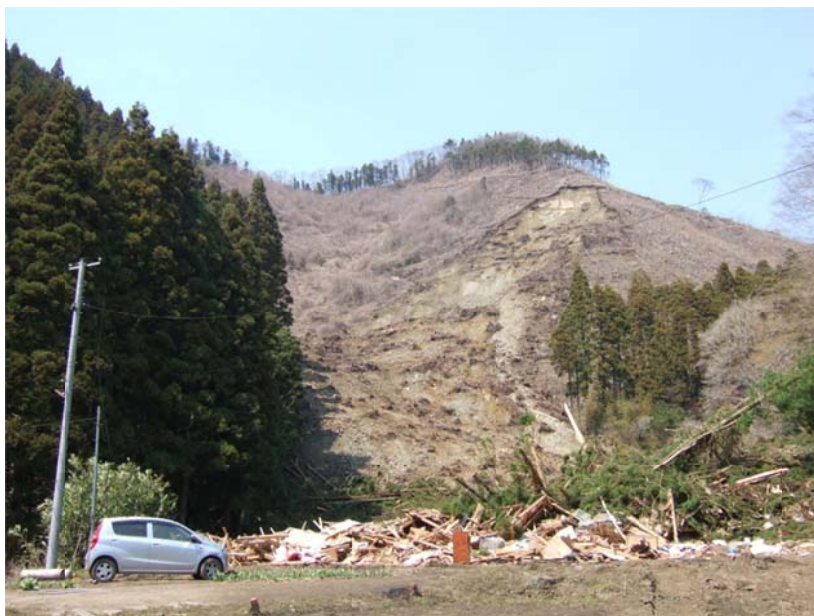
写真 1 崩壊全景

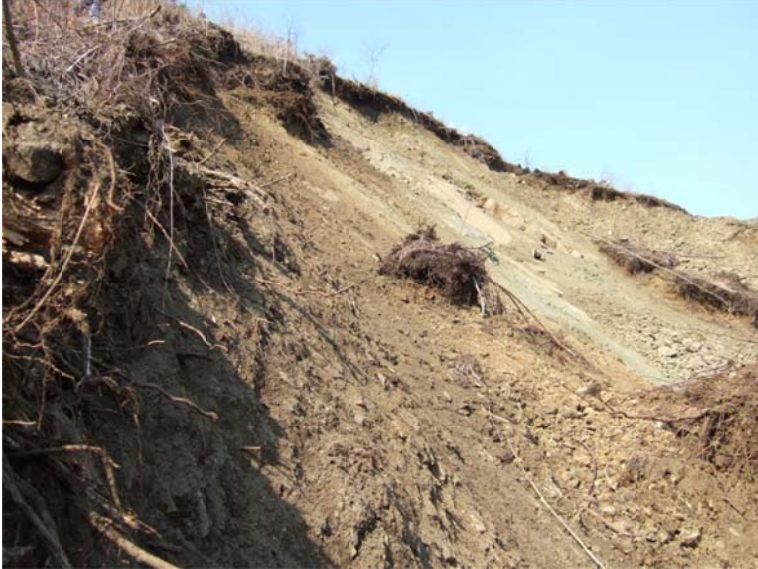
・崩壊は尾根部が、深さ4～5m程度の位置の流れ盤（ $I=30^\circ$ 程度）上で岩盤すべりを起こしたものである。

写真2 崩壊源頭部（中央部に露岩が見られる）

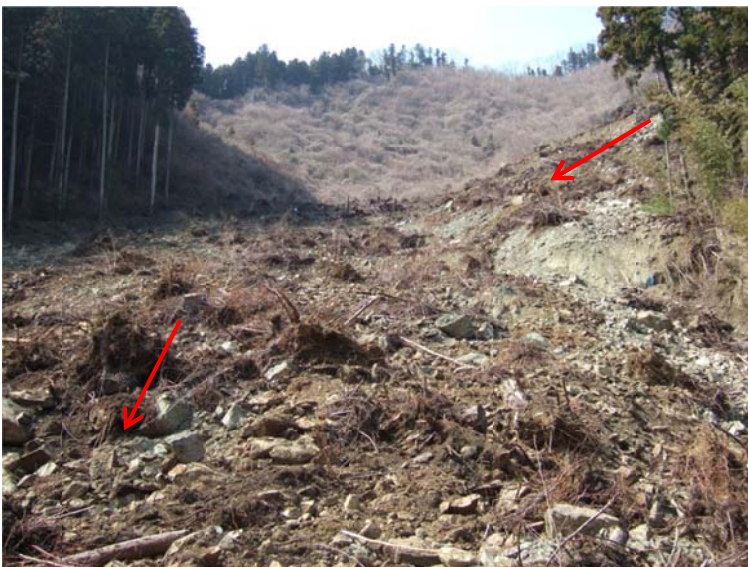
・崩壊頭部から比高差150m程度下の位置までの土塊が崩壊している。この150m下の位置は、尾根地形と斜面に向かって左側の谷地形が摺り付く場所（以下、摺り付き部）であり、地震動が開放される尾根部の全体が揺すられたことで崩壊・滑落が発生したものと考えられる。

写真3 左側の谷地形と摺り付き部

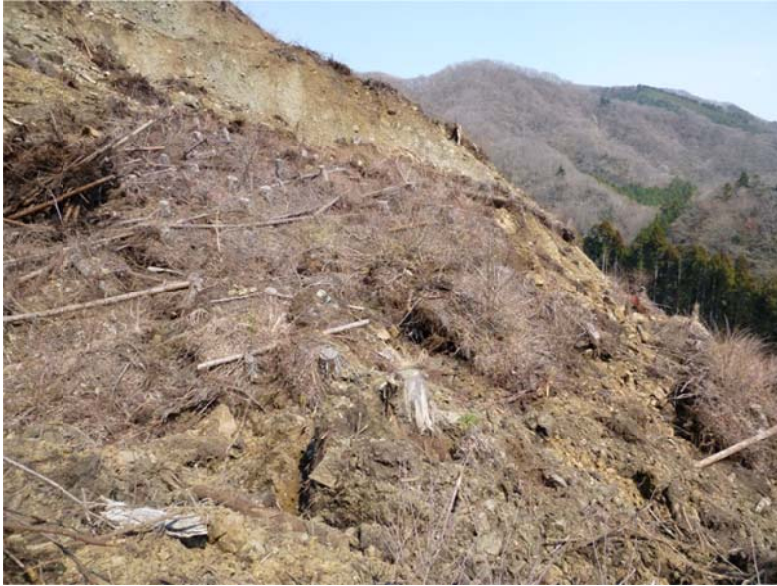
・崩落した土塊の一部は摺り付き部のやや勾配が緩くなった（ $I = 15^\circ$ 程度）テラス状地形上に停止しているが、その表面には切り株が整然と並んでいることから、運動形態は「すべり」であったと考えられる。

写真4 テラス状地に並ぶ切り株

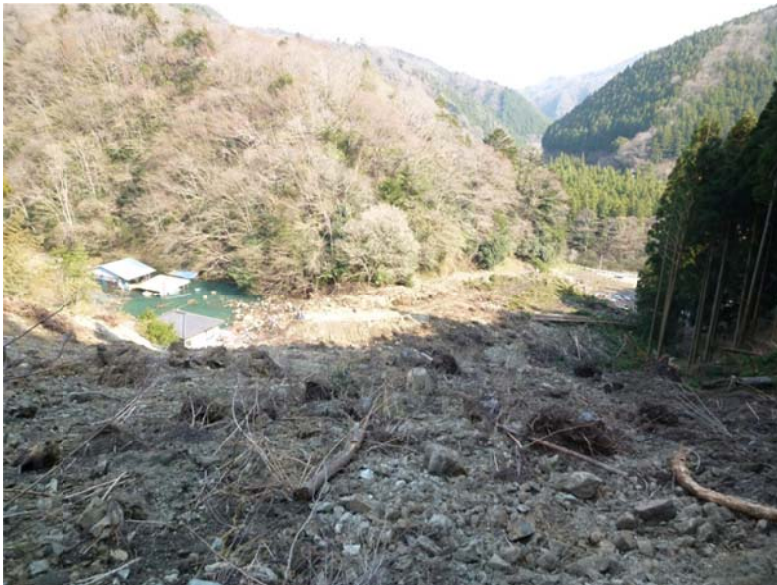
・テラスから下へ流下した土砂は攪乱されながら斜面下部の人家まで到達している。

写真5 人家まで到達した土砂（崩壊中腹部のテラスから撮影）

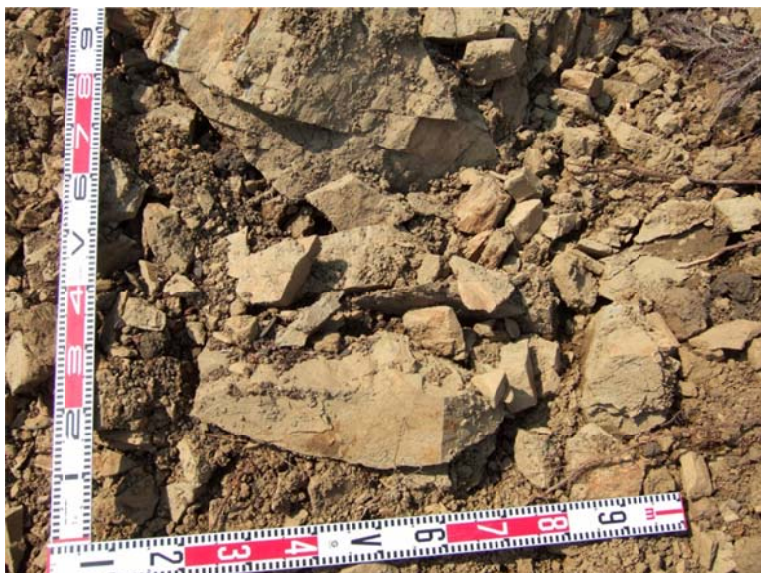
・堆積土砂は、20～50cm 程度のブロック状に破碎された岩片が主体であり、粘土質のマトリクスがやや湿り気を有しているものの、通常の土石流堆積物のような含水状況ではなく、乾燥性の土砂流動と考えると良い。(被災人家から下流側に泥水が流れた形跡もない。)

写真6 テラスにおける崩壊土砂

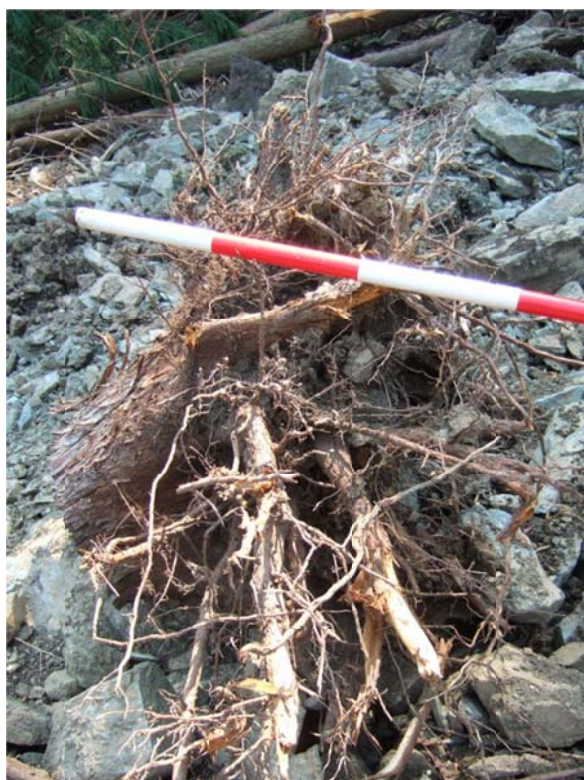
・堆積土砂内に切り株も散見される。根系の状況は比較的新鮮であり、一般的に言われる「伐採後 10 年程度で腐朽して剪断抵抗力が低下する」状況ではない。
・根系長（深さ）は 30～50cm 程度と浅く、この斜面の表層土厚が薄いことが分かる。

写真7 根系長の浅い切り株

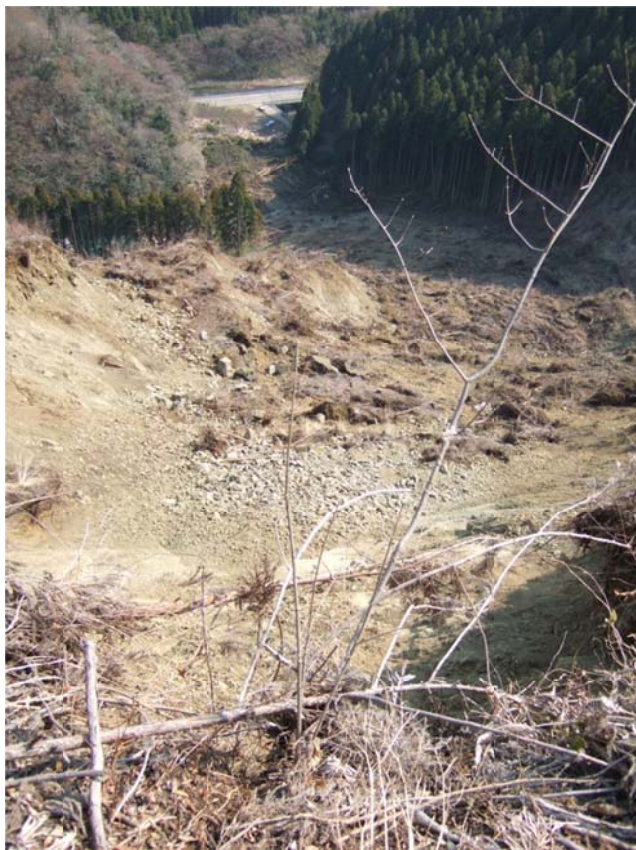
・ 頂部に近い崩壊斜面内には切り株がそのまま残っている部分もあることから、根系下部面の表層土が降雨によって不安定になって動き出したのではなく、地震動が崩壊・滑落の主因と考えてよい。

写真8 頂部に近い斜面内の切り株（頂部から撮影）

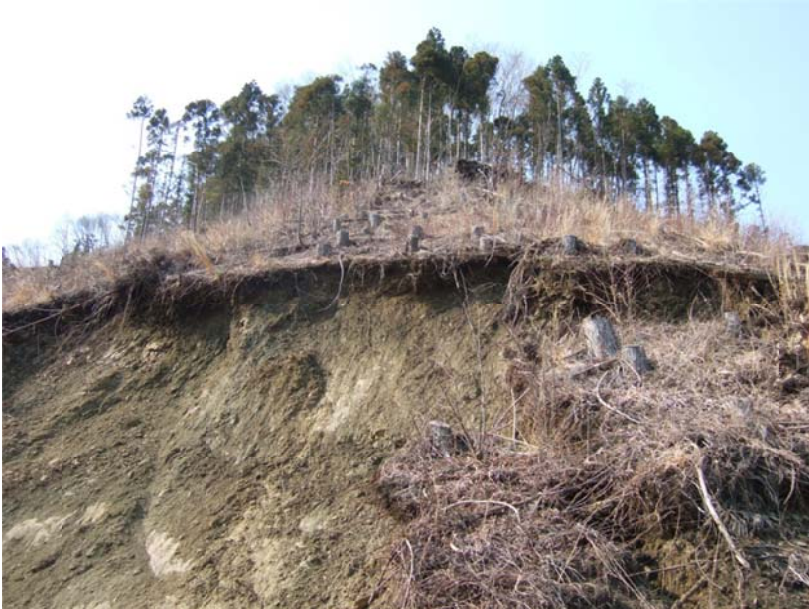
- ・崩壊地周辺の斜面自体にはクラック等の不安定さを示すものは見当たらなかったが、一部、不安定な状態の土砂は存在した。
- ・崩壊斜面最上部右側には幅 5 m、長さ 10m、厚さ 1 m 程度の落ち残りのブロックがある。

写真 9 最上部右側落ち残りのブロック

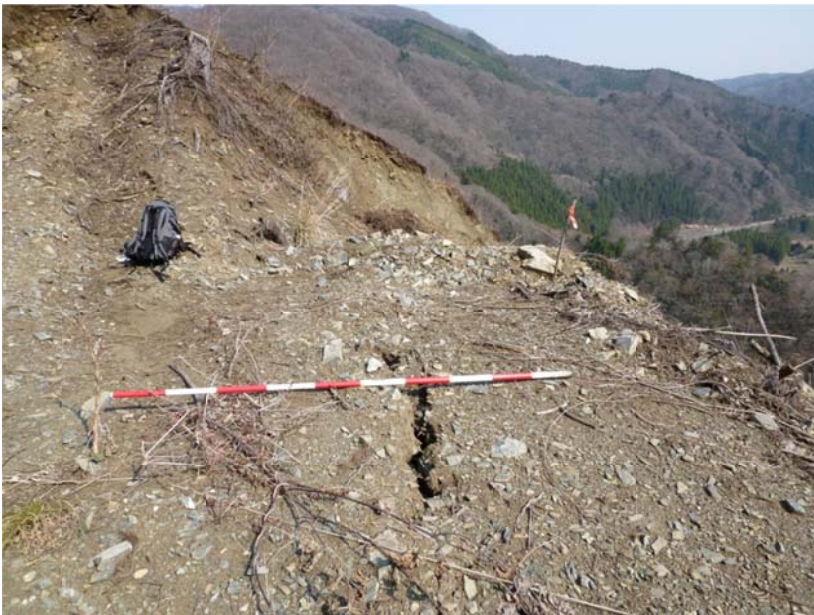
- ・崩壊斜面両側の作業道には崩壊方向に垂直なクラックが多数見られる。

写真 10 斜面左側の作業道に見られたクラック

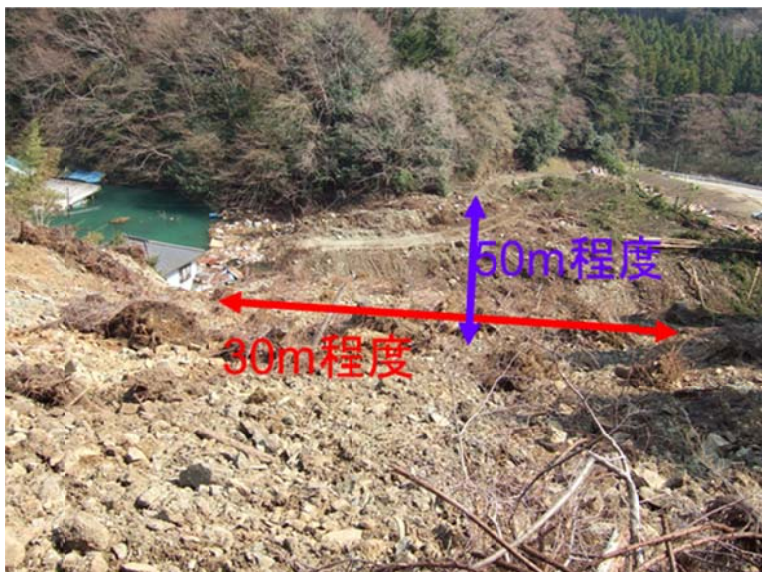
- ・土砂が幅(横断方向)50m程度、長さ30m程度の範囲で流路工を含めて河道を閉塞した。土砂量は3000m³程度と推測される。

写真11 崩壊地中腹から見た河道閉塞

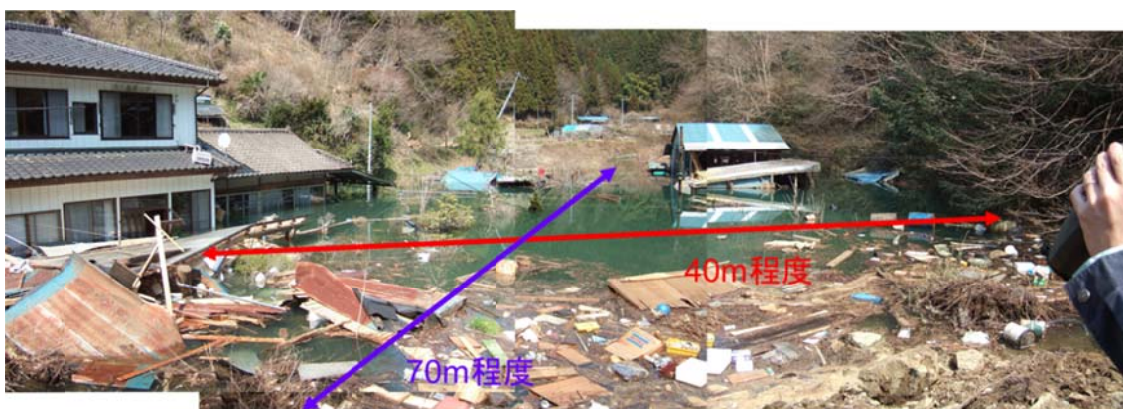
- ・右岸側の家屋は1m程度浸水していた。
- ・流路工（深さ3m程度、幅3m程度）が土砂で完全に閉塞していた。
- ・湛水量は5600m³程度(推定値)であった。

(幅(横断方向)40m程度×奥(縦断方向)70m程度×深さ2m程度)

写真12 湛水池の状況

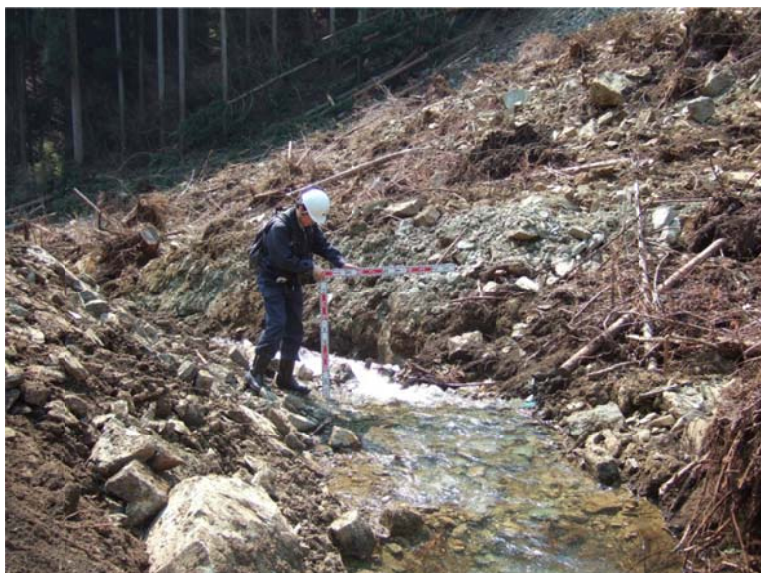
写真 1 3 開削された水路の断面（写真奥側下流）

・土砂が流路工を閉塞した箇所は深さ 1m 程度、幅（河床）1m 程度の断面で既に開削されていた。
