台風6号による高知県北川村奈半利川平鍋ダム周辺土砂災害調査報告

調査日：平成23年7月22日（金）、23日（土）

調査実施者：独立行政法人土木研究所 火山土石流チーム 水野主任研究官
国土技術政策総合研究所 砂防研究室 林研究官

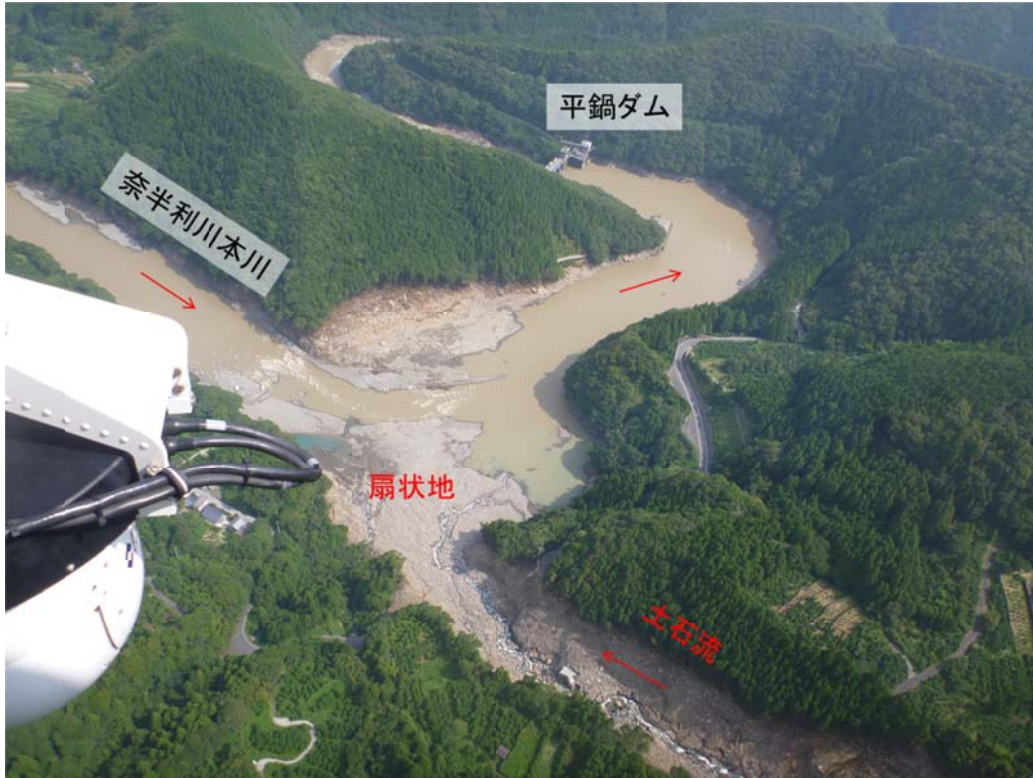
- ・平鍋ダム上流右岸の土石流発生溪流（以下、「溪流」とよぶ）は平鍋ダムの湛水域で奈半利川に合流している。（この箇所を以下、「合流点」とよぶ）
- ・合流点より奈半利川の上流にある平鍋吊橋が被災し、上流側に押されていた。左岸の草木が上流側に折れていたことや流木が下流から上流側に向かって立木に引っ掛かる等の痕跡から、水が下流から上流に流れたと推測される。それにより吊橋が上流側に押された可能性がある。湛水域への土石流の流入によって生じた段波による可能性もあり、今後、調査が必要である。
- ・合流点付近には、土石流による扇状地（溪流の縦断方向に対して幅 100m 程度、長さ 200m 程度、厚さ 10m 程度）が形成されており、奈半利川の河床が上昇したと想定される。
- ・溪流から見た合流点の対岸（左岸）の手前に流木が集中して堆積していた。
- ・土石流の直撃により、合流点から溪流側へ 200m 程度上流付近の国道の橋梁が流出するとともに、橋梁右岸の国道上に土砂が一部堆積しており、その厚さは目視で 1m 程度であった。
- ・土石流により、溪流の溪床は侵食され、露岩していた。
- ・溪流内において、土石流は合流点から 400m 程度上流の区間で左側に大きく偏流しており、その外湾側(左岸)の山腹斜面の表面を侵食していた。一方、内湾側には土砂の堆積が見られた。

- (ア) 崩壊地の下部に崩壊した土砂が堆積している。
- (イ) 溪流は概ね露岩しており、溪床に土砂の堆積があまり見られない。
- (ウ) 土石流は溪流と奈半利川合流点（平鍋ダム湛水域との合流点）に堆積し扇状地を形成していたが、へり調査時点で河道を完全に閉塞していなかった。
- (エ) 土石流発生溪流と奈半利川との合流点の上流側につり橋があり、その周辺では草が上流側に倒れるなど、一部の流れが上流に向いていた可能性がある。

写真1 平鍋地区土石流発生溪流と奈半利川本川との合流部

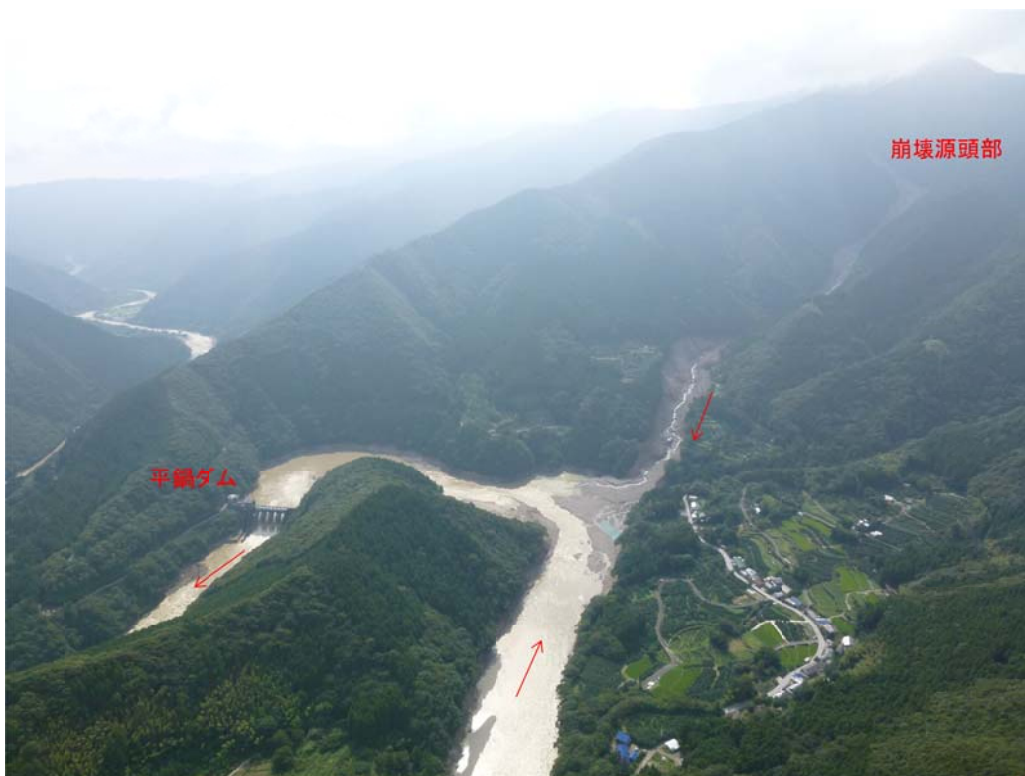
写真2 平鍋地区土石流全景

- (ア) 現地踏査で崩壊地周辺のクラックの有無を確認する必要がある。クラックが存在した場合には、崩壊の拡大も懸念されることから、伸縮計を設置するなど監視体制を構築する必要がある。
- (イ) 崩壊地の下部に崩壊した土砂が堆積しているため、今後豪雨が生じた場合に土石流の発生が懸念される。そのため、溪流沿いに土石流検知センサー（ワイヤーセンサー或いは振動センサーなど）を設置し、土石流の発生を監視する体制を構築する必要がある。
- (ウ) 土石流によって、土石流流路側岸の斜面では、溪床から高さで約 40m 程度まで削り取られ裸地となっているため、溪床に不安定な土砂を供給する懸念がある。そのため、土石流流路側岸の斜面には表面侵食や表層崩壊を防止する対策を講じる必要がある。
- (エ) 土石流の直撃により、奈半利川合流点付近の国道の橋梁が流出するとともに、橋梁右岸の国道上に厚さ 1m 弱程度で堆積していたことから、今後土石流が発生した場合、同じ程度の標高まで土石流が流れる可能性もある。橋梁を仮設あるいは復旧する際には、前述の土石流の監視体制を構築するとともに、橋梁の高さを現況よりも高くする必要がある。

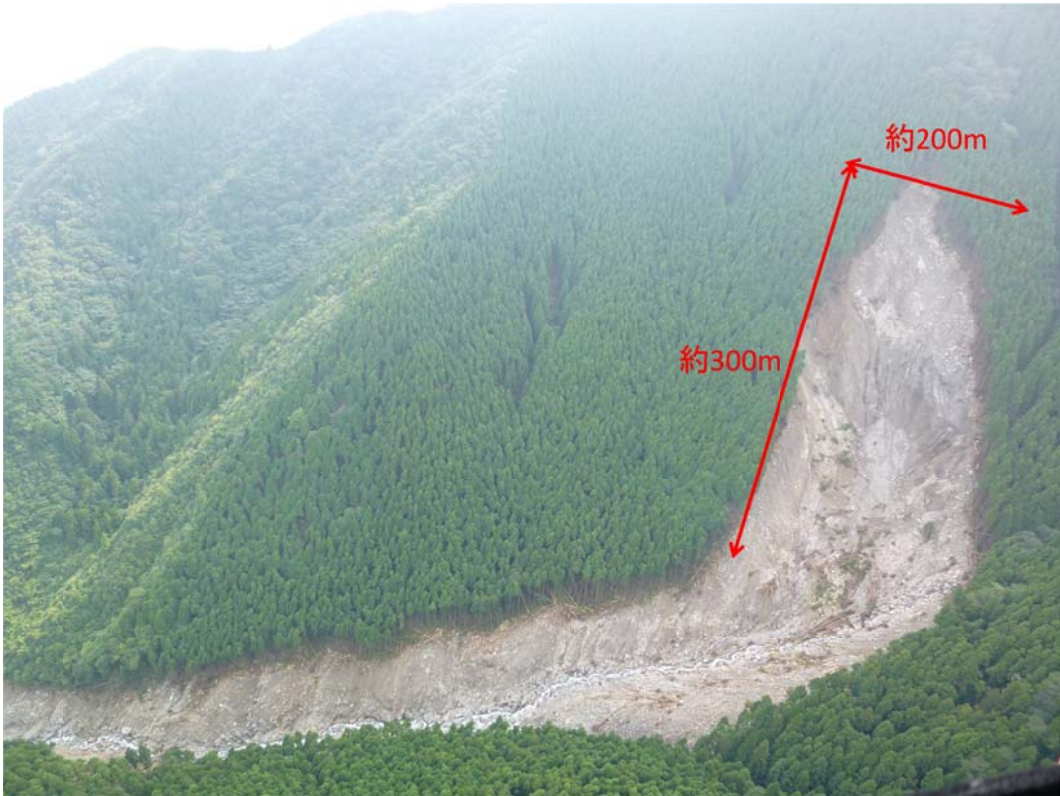
写真3 平鍋地区土石流の崩壊源頭部

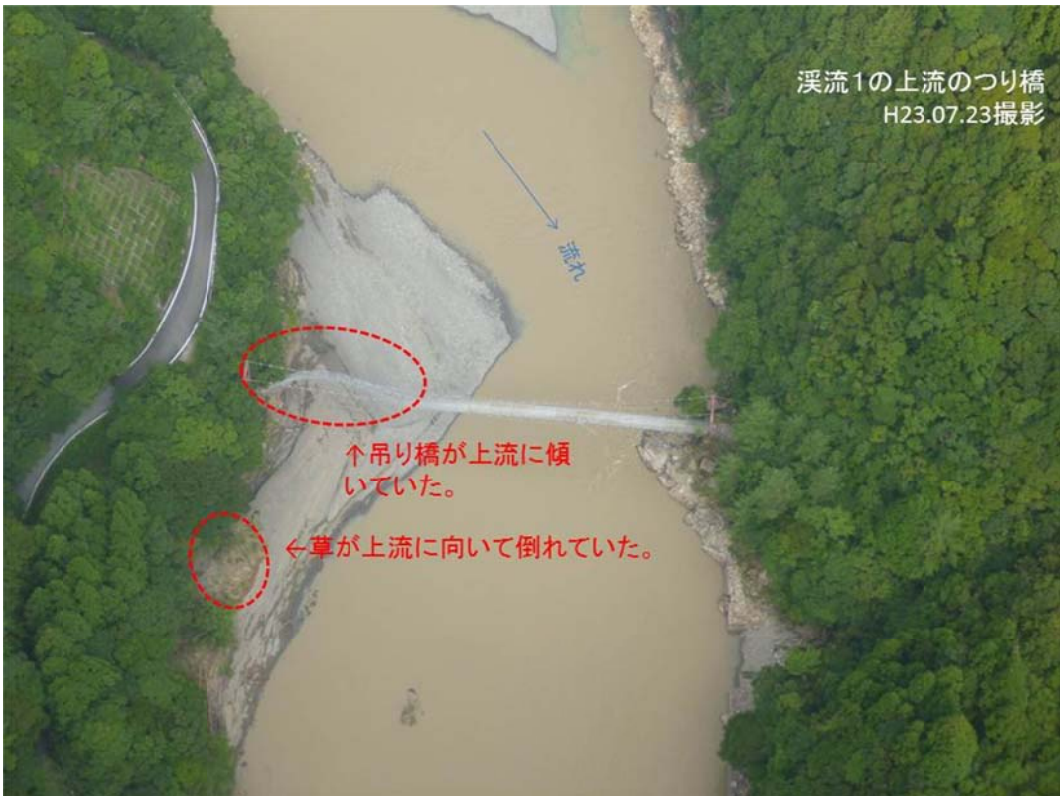
写真4 上流側吊橋の被災状況

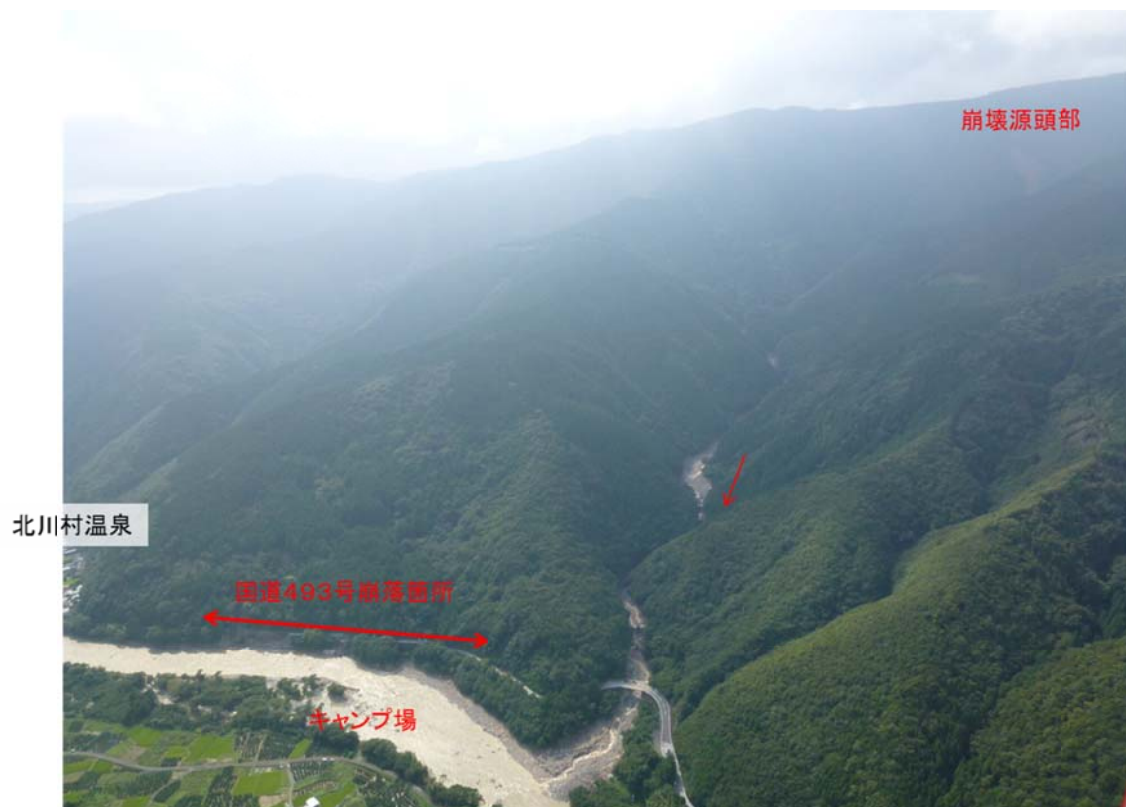
(ア) 雲がかかっていたため、崩壊地を確認できていない。

(イ) 土石流は溪流を流れ下って、奈半利川合流点まで流れ下り、小規模な扇状地を形成していた。

写真5 北川村温泉上流の土石流全景

- (ア) 雲がかかっていたため、崩壊地を確認できていない。
- (イ) 土石流は溪流を流れ下って、奈半利川合流点まで流れ下り、小規模な扇状地を形成していた。また、奈半利川合流点付近にある国道の橋梁上にも土石流の流れた痕跡が見られた。このことから、(崩壊地の残土を確認できていないが) 土石流の発生の可能性も考えられるので、溪流沿いに土石流検知センサー（ワイヤーセンサー或いは振動センサーなど）を設置し、土石流の発生を監視する体制を構築する必要がある。

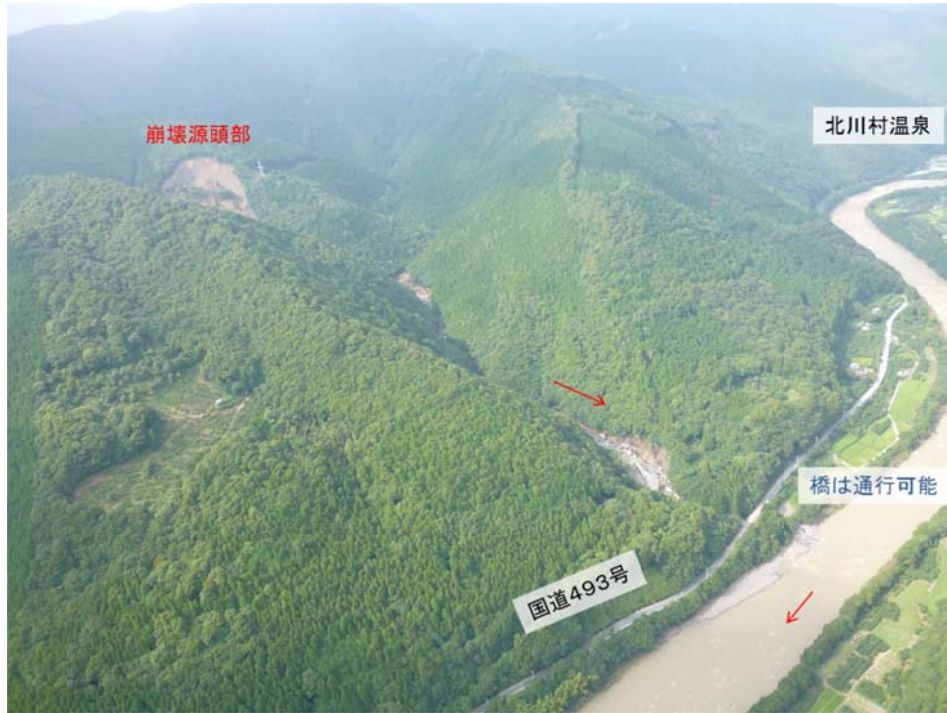
(ア) 溪流内に設置されている堰堤は満砂状態にあり、また、奈半利川合流点付近の国道の橋梁より上流側に不安定な土砂が堆積している。

写真6 和田地区土石流の全景

- (ア) 現地踏査で崩壊地周辺のクラックの有無を確認する必要がある。クラックが存在した場合には、崩壊の拡大も懸念されることから、伸縮計を設置するなど監視体制を構築する必要がある。
- (イ) 崩壊地の下部に崩壊した土砂が堆積しているため、今後豪雨が生じた場合に土石流の発生が懸念される。そのため、溪流沿いに土石流検知センサー（ワイヤーセンサー或いは振動センサーなど）を設置し、土石流の発生を監視する体制を構築する必要がある。

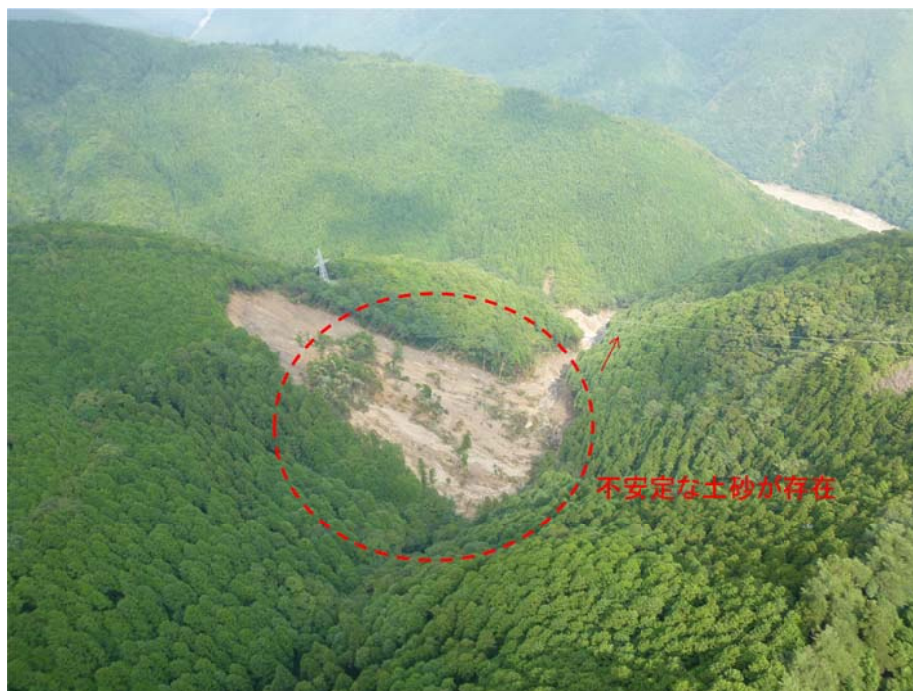
写真7 和田地区の崩壊源頭部
