## 川辺川管内土砂災害現地調査報告

調査日時：平成24年7月27日（金）～平成24年7月28日（土）

調査箇所：川辺川ダム砂防事務所管内 五木村内

「平成24年7月九州北部豪雨(7月11日から続く梅雨前線)」による被害箇所

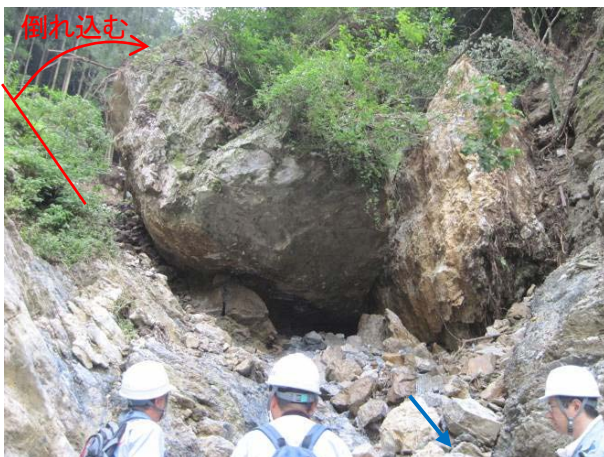
- ・ 転石は7月12日豪雨による溪床侵食で巨岩の脚部が浮き上がり、トップリング的に谷に崩落したものと考えられる。
- ・ 巨岩は短径7m程度、長径13m程度で、現在は長径を溪床の上下流方向に向けて停止している。谷の中での下流方向への移動はほとんどしていないようである。
- ・ 現在の溪床は露岩していて安定的であり、巨岩が左岸側の岩と噛み合っていて、直ちに動くような状況ではない。
- ・ 溪床勾配は $2.0^{\circ}$ 程度であり、巨岩が回転して動ける状態ではない。
- ・ トンネル坑口側の斜面崩壊は、流れ盤の岩盤表面の風化層が薄く崩壊したものである。
- ・ 崩壊上部にクラック等がないかを確認をする必要があるが、今後の崩壊が表層からのものであれば、橋梁のクリアランスが十分にあるので閉塞等の可能性は低いと考えられる。

巨岩下流側から見る

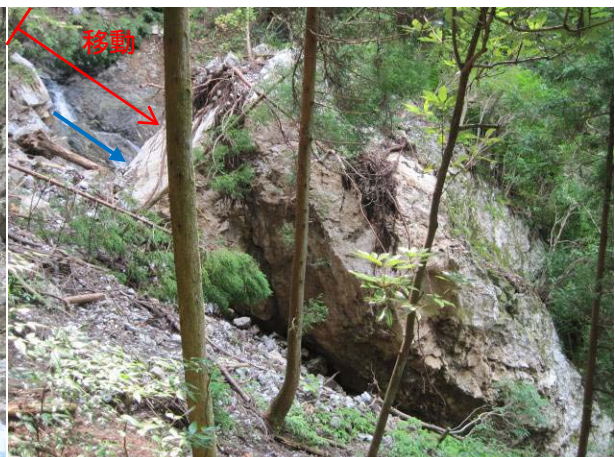
巨岩側部から見る

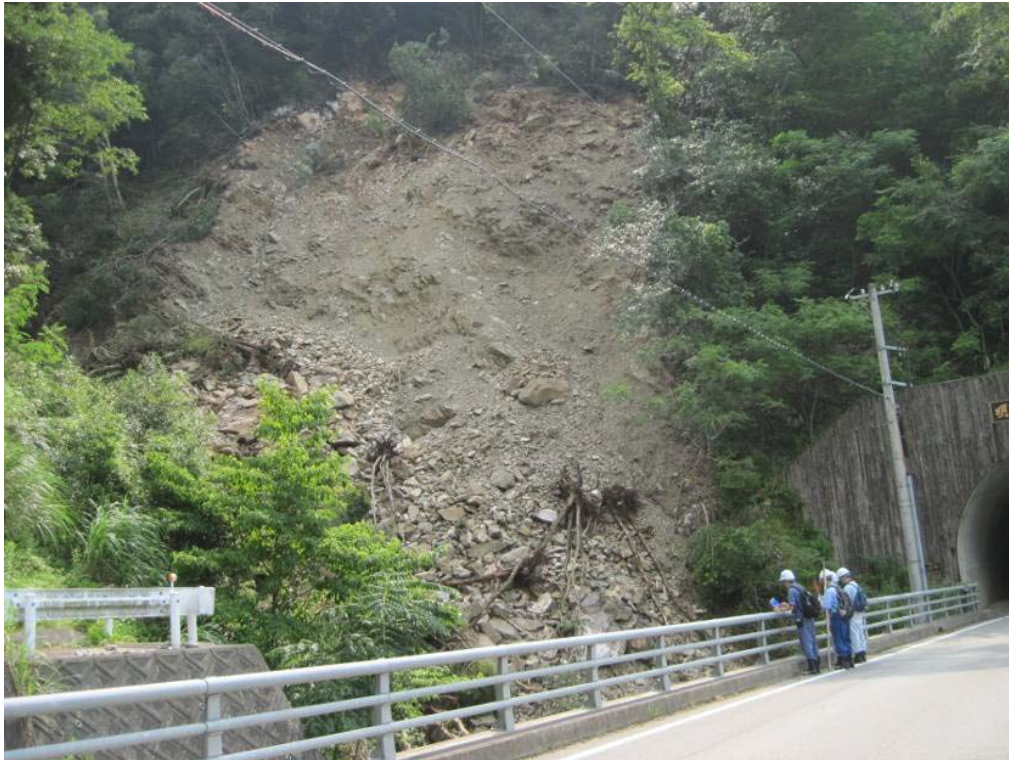
坑口側の表層崩壊

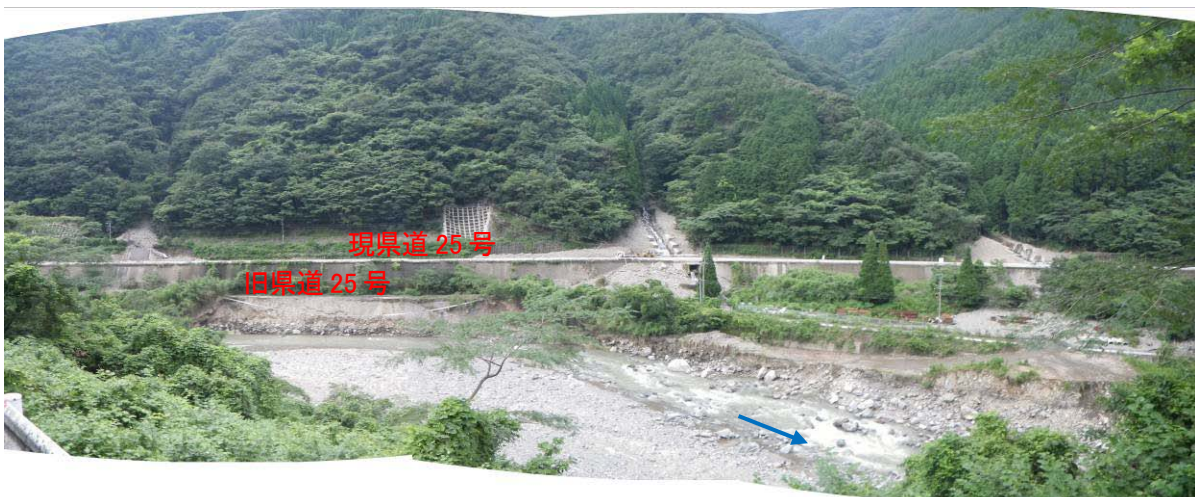
- ・ 今回崩壊した旧県道 25 号宮原五木線は川辺川本川外湾側の水衝部にあたり、脚部侵食が進行することにより発生したものと考えられる。(災害前の写真と比較すると、5 m 程度以上外湾側へ滞筋が移動したようである。)
- ・ 侵食された側面を見ると、旧河床の玉石と思われる層の上に道路盛土が行われているようである。(つまり、流水による侵食には弱い状態で露出している。)
- ・ 当該箇所はやや拡幅された湾曲部であり、下流側に狭窄部が存在する。出水時にはサンドポケットの状態になることで、内湾側に規模の大きな寄り洲が形成される。
- ・ 外湾側の滞筋の水深は 2 m 程度になっていて、また内湾側の寄り洲の最大高さは水面から 2 m 程度に達しており、滞筋が外湾側に強く押し付けられる状態である。

現県道 25 号下部、旧県道 25 号の侵食決壊部

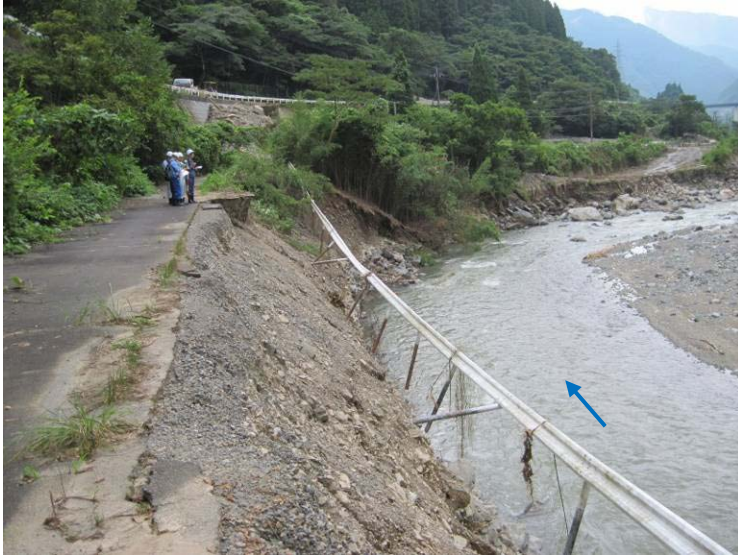
旧県道 25 号の決壊状況

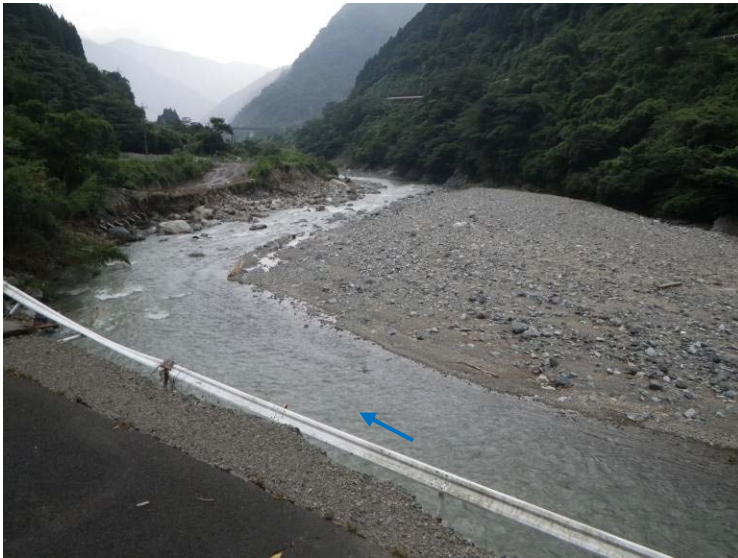
右岸側寄り洲の状況

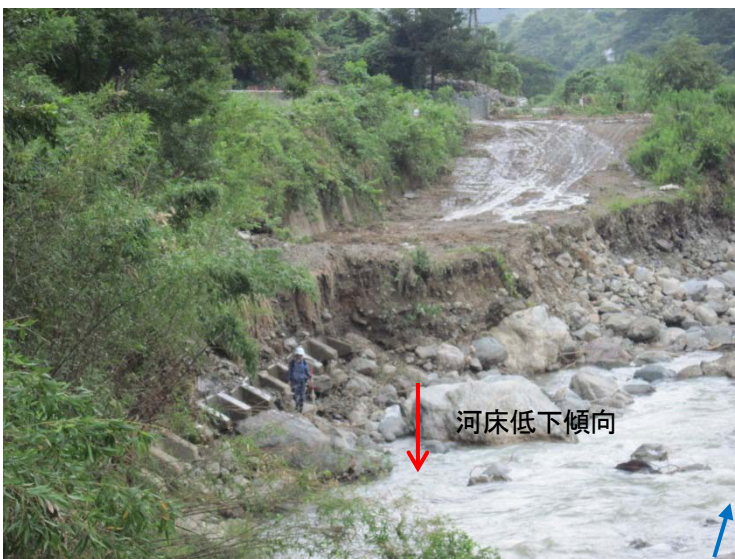
下流側根固めブロックの沈下状況

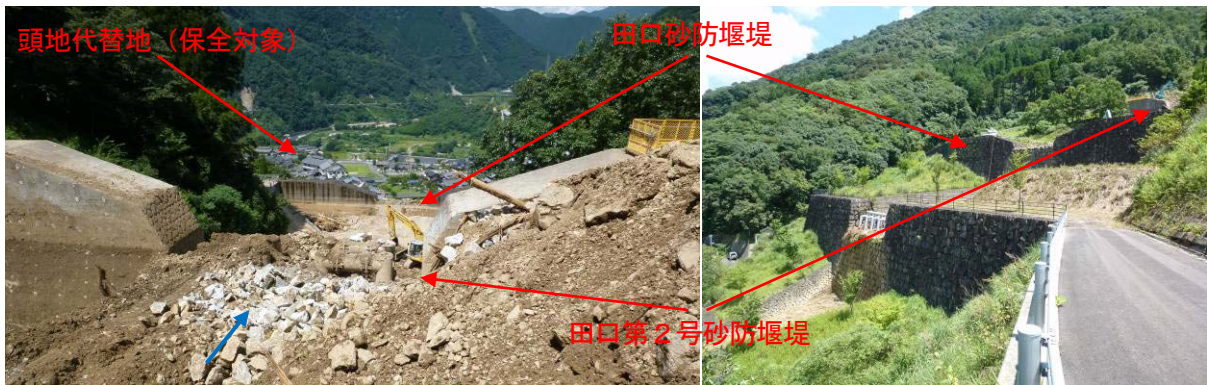
田口砂防堰堤、田口第2号砂防堰堤（上流側）

- ・ 上流右岸側のクラックが見つかったブロックは地滑り的な挙動をしている可能性がある。
- ・ 土石流によって脚部を侵食され、谷側に向かって斜面がわずかに滑落したものと考えられる。
- ・ 表面に出ているいくつかのクラックは40～60cm程度の深さが確認されており、おおむね連続した位置関係にある。
- ・ 当該区間の溪床は石灰質の岩が露出しており、直ちに縦方向の侵食が進行することはないと考えられるが、溪岸は5m程度の厚さの砂質土層となっており、側方侵食に対しては脆弱な状態である。

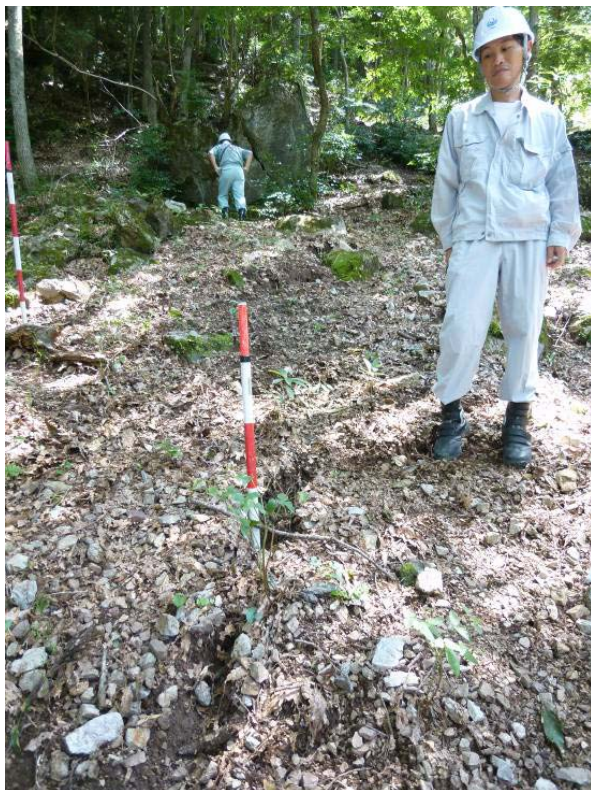
複数の引張り亀裂

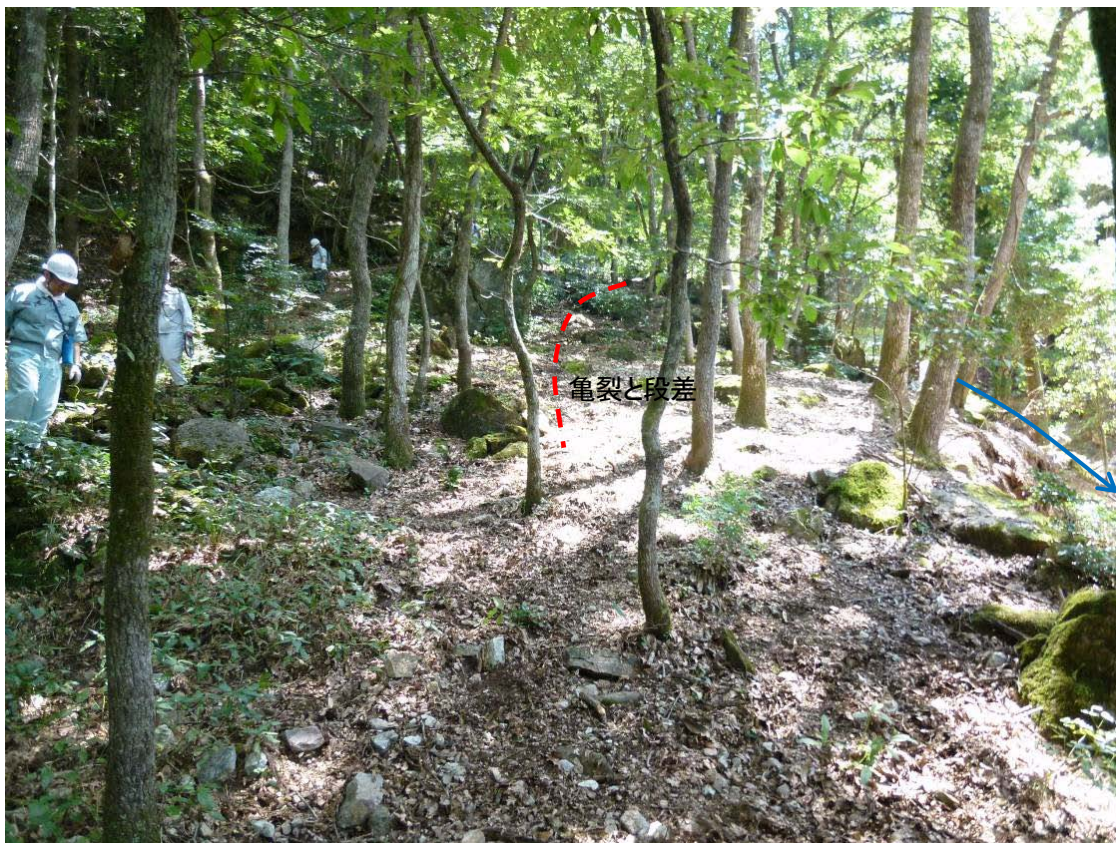
ブロックの範囲

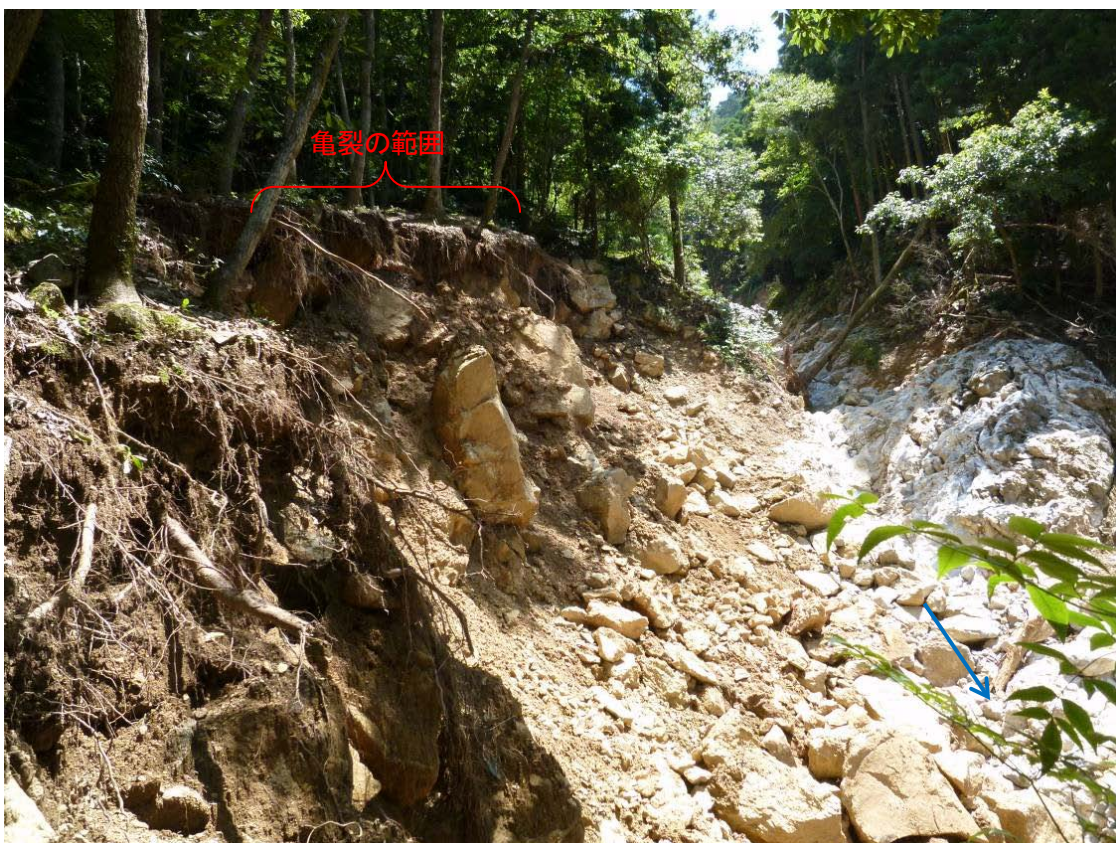
溪床の露岩と表土層

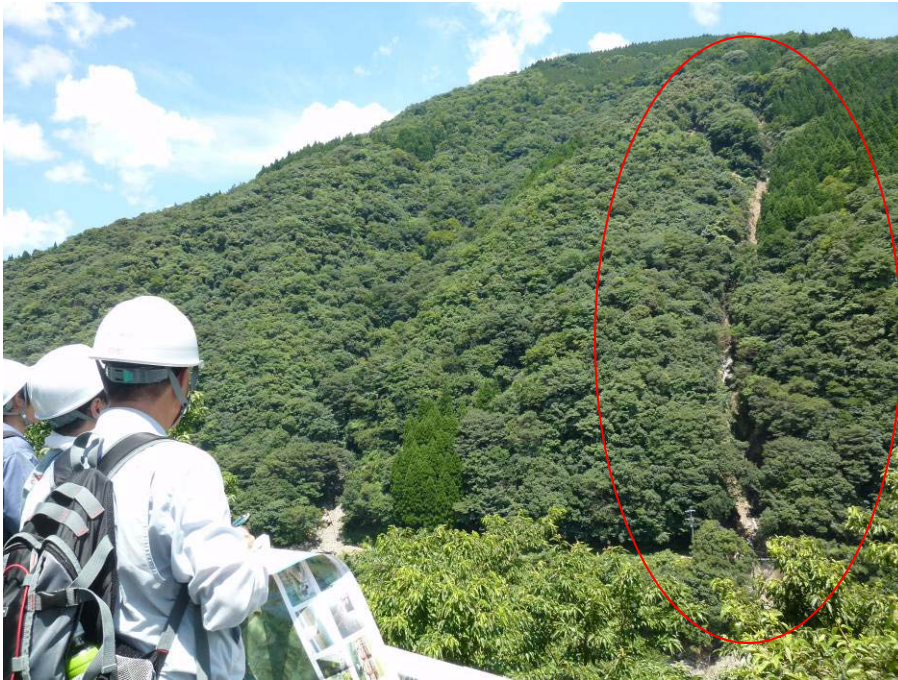
- ・ 土石流は、遷緩線上部付近で発生した表層崩壊による流下土砂が中下流の溪床を侵食して発達したものと考えられる。
- ・ 対岸からの観察では、溪流の中下流部は露岩しており安定していると考えられる。
- ・ しかし、溪流上部には不安定土砂が残っている状況であり、今後も降雨によって小規模な土砂流出が発生する可能性は高いものと考えられる。
- ・ 旧道に面した谷の出口は数十 m の滝になっており、道路部分も路面より 5 m 以上侵食され、新たな流路断面が形成された状態である。

溪流の全景

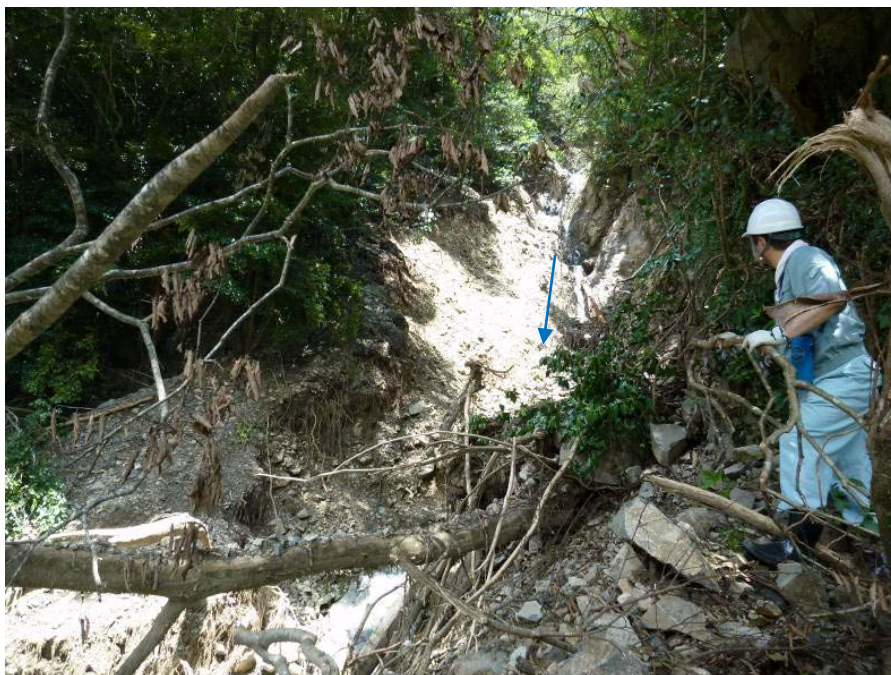
溪流下部の状況

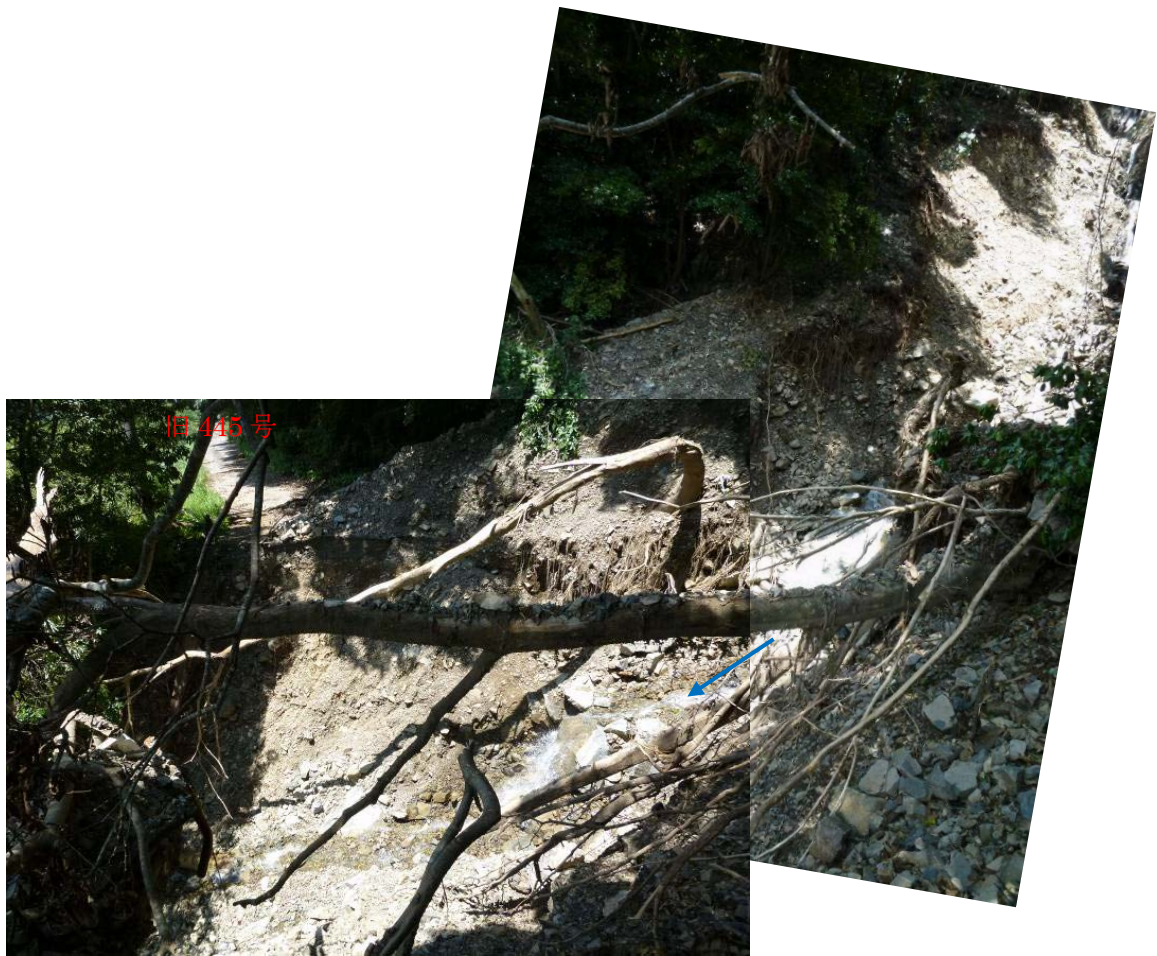
旧 445 号の侵食状況
