## 愛媛県西条市市道東之川東西線 山腹崩壊現地調査概要

実施日：2012年9月11日（火）

場所：愛媛県西条市東之川丙

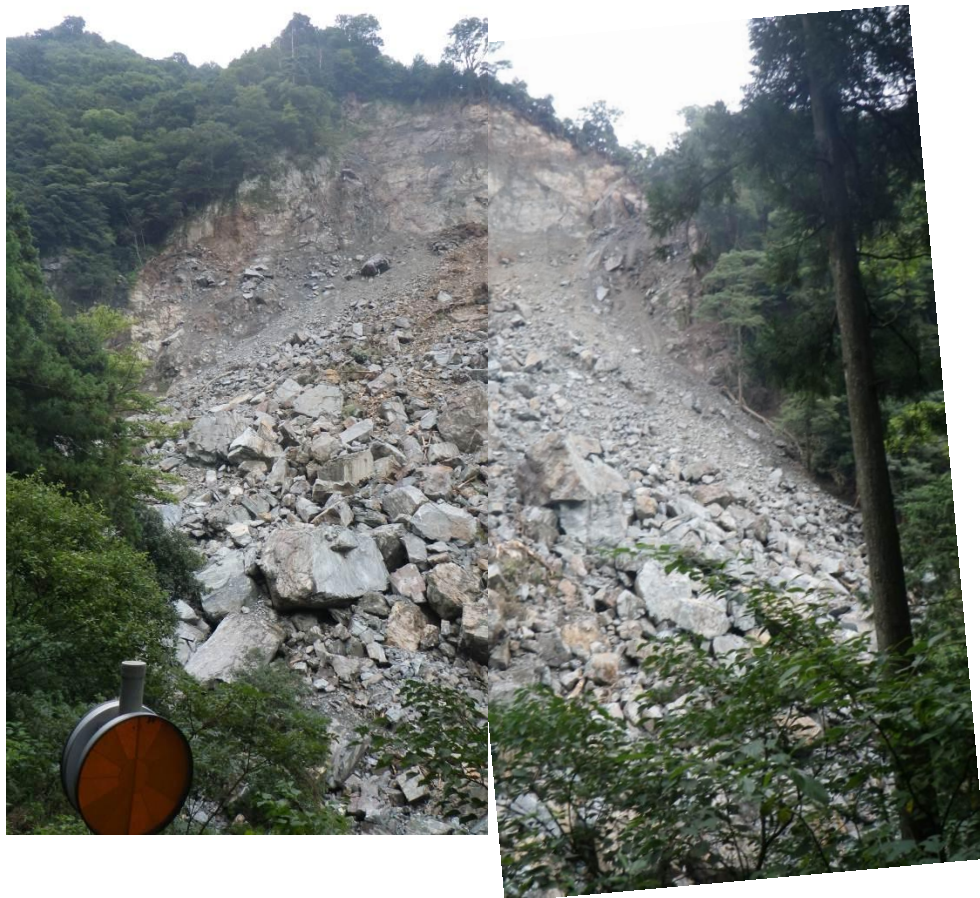
- ・場所：愛媛県西条市東之川丙 加茂川水系東之谷川左岸斜面の崩壊により  
市道東之川東西線（市管理）及び2級河川東之谷川（県管理）が被災
- ・発生日：2012年9月4日
- ・同年8月16日に小規模な崩落があり、その後9月4日に斜面上部から崩壊した。
- ・崩壊土砂が河道を閉塞。
- ・市道一ノ瀬橋が落橋。
- ・一時上流の1戸2人が孤立したが、仮設の歩道により解消。
- ・当地は三波川変成岩地帯にあり緑色結晶片岩が分布する。岩は堅いが部分的に比較的脆弱な部位が存在する。
- ・崩壊幅：約100m、崩壊長：約150m、斜面勾配約35°。
- ・崩壊土砂は巨礫成分が非常に多い（粒径数m規模）。
- ・粒径が大きいため水は礫の間隙を流れており湛水はなし。
- ・崩壊地頭部の岩に亀裂があり、不安定となっている。
- ・崩壊地向かって右上部に不安定土塊あり。頭部に亀裂・段差（落差1～2m程度）あり。
- ・崩壊地向かって左上部の土塊も不安定である可能性あり。
- ・崩壊地向かって左中部に流水が見られる（この部分は今回は崩壊していない）。
- ・県によって崩壊地直上流の河川（右岸側）に水位計が設置され、観測を開始した。

写真-2 崩壊地全景

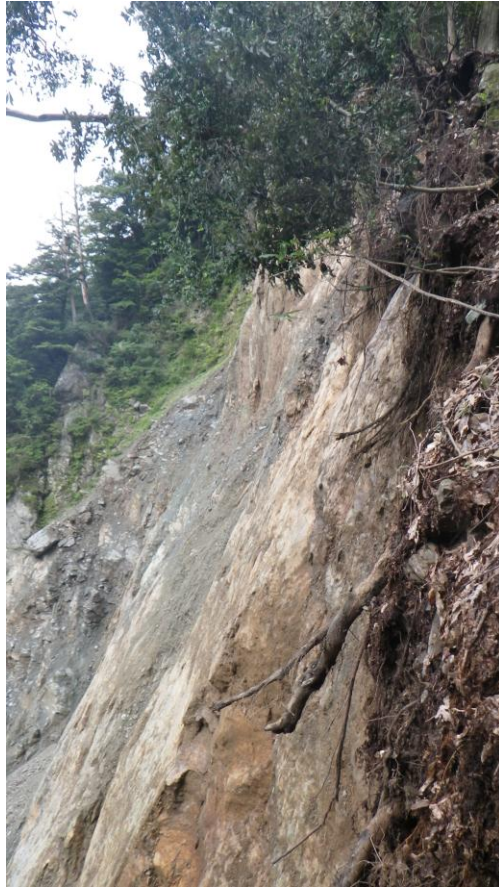
崩壊地に向かって右上部には亀裂・段差（落差1～2m程度）が存在し、不安定な状態であり拡大の可能性ありと考えられる。

写真-3 崩壊地頭部の状況

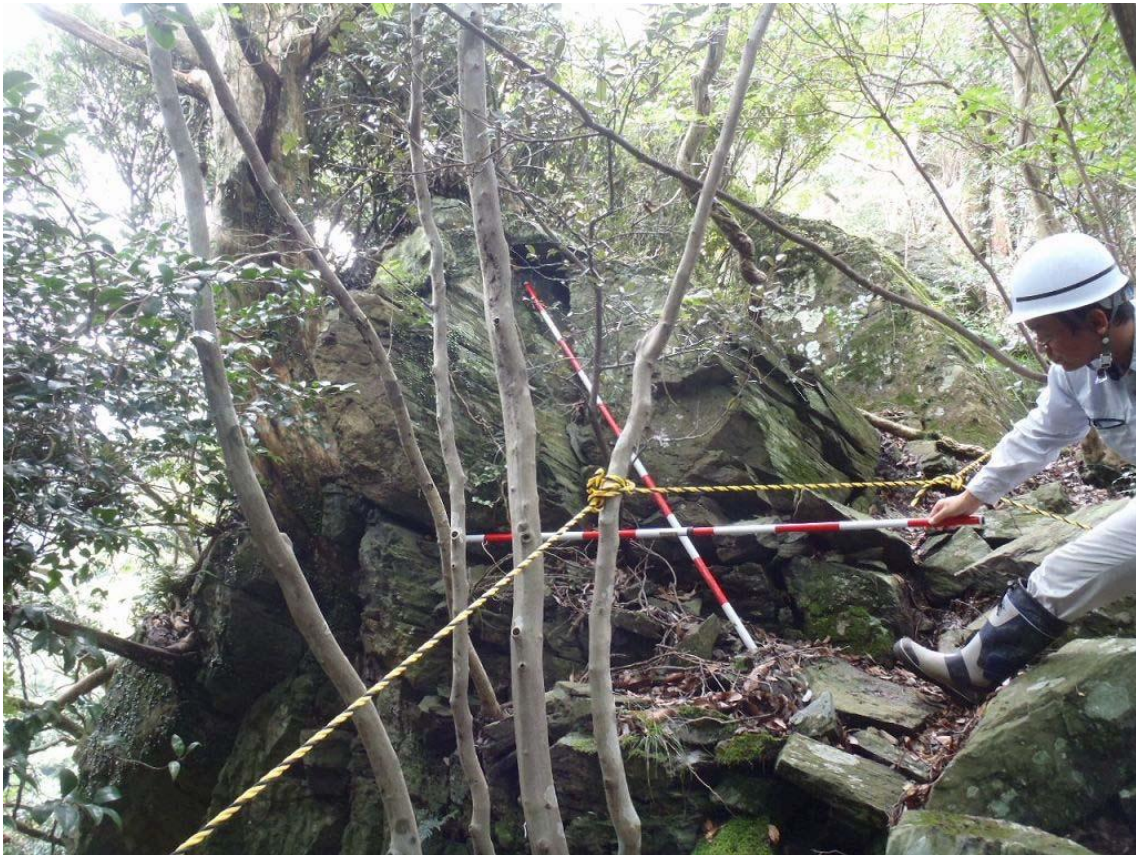
写真-5 崩壊地頭部の岩塊

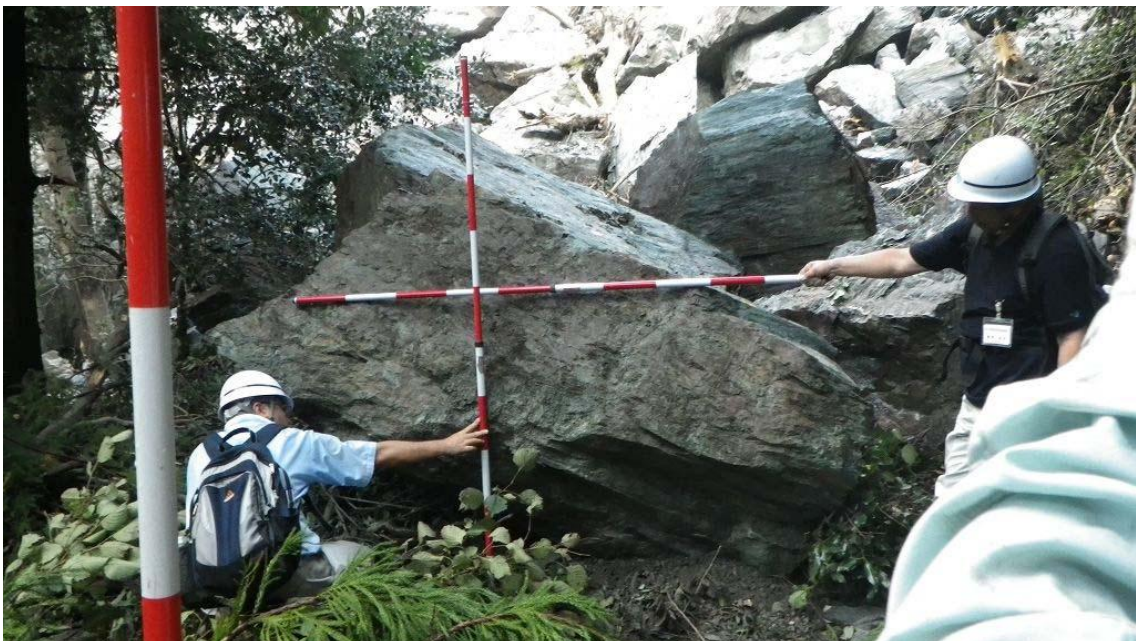
写真-6 崩壊地からの巨大転石

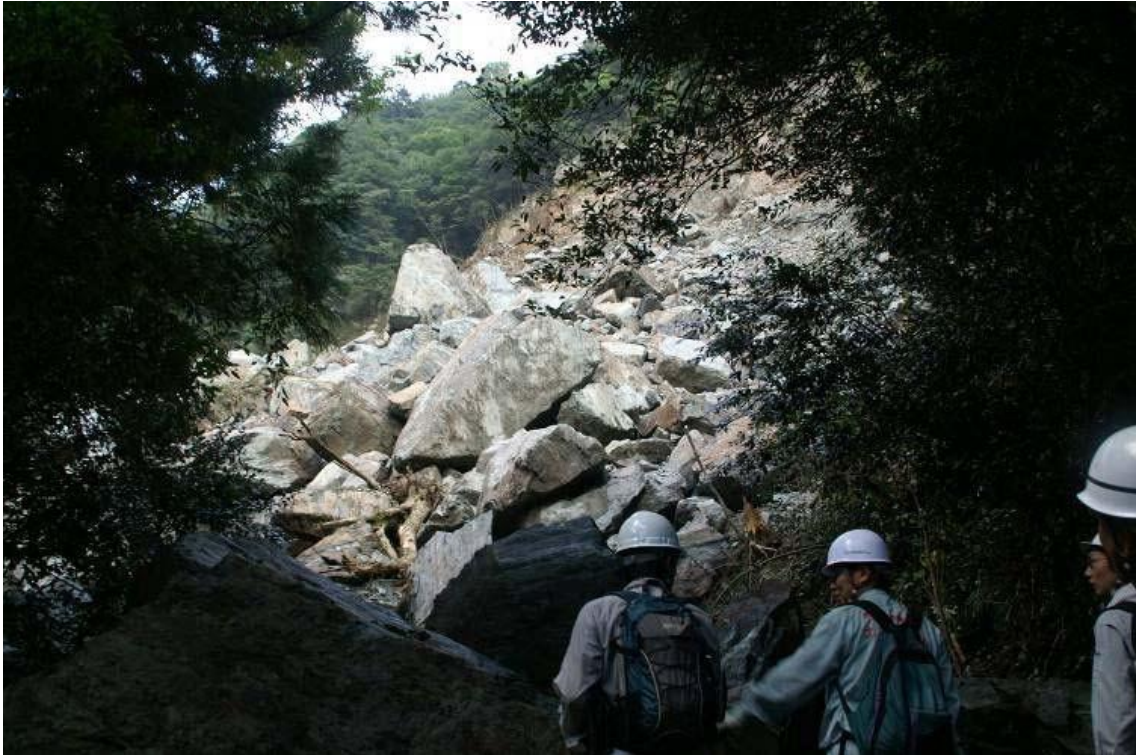
写真-7 崩壊地下流側の道路埋積部

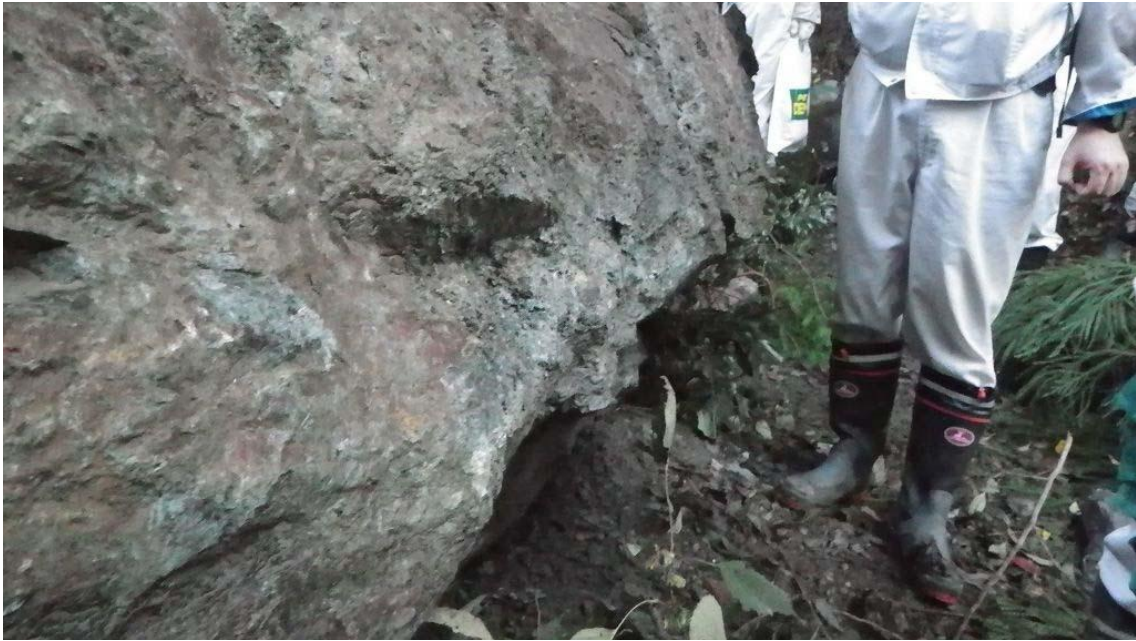
写真-9 巨大転石の脆弱化した部位（写真中央）

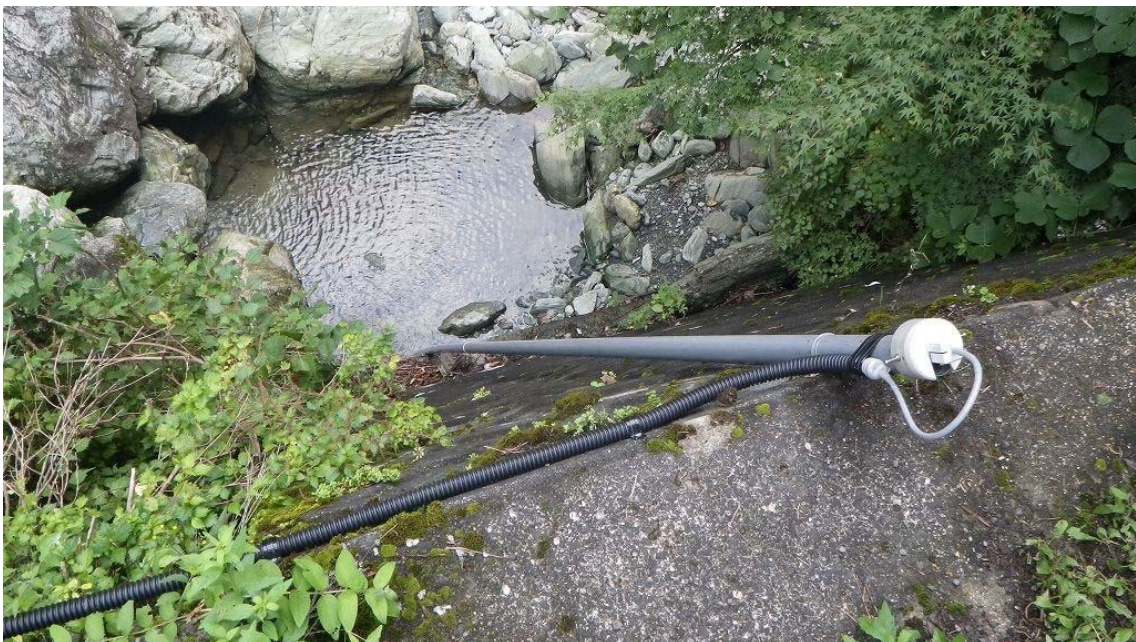
写真-10 水位計設置状況（東之谷川右岸側）
