滋賀県栗東市安養寺地区の土砂災害調査報告（国総研・土研）

1. 調査日 平成 25 年 9 月 20 日（金）

3. 調査目的

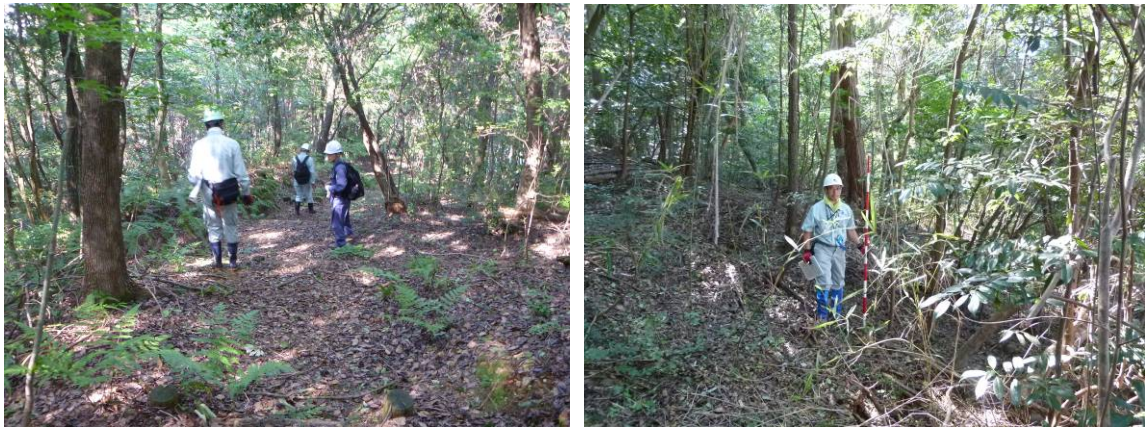
①小学校裏斜面

崩壊発生地の近くに小学校があるため、要請により小学校裏の斜面の状況について確認した。

傾斜の傾斜が20度以下と緩く、そして新しい亀裂、段差等も確認されないことから、今後、今回の豪雨に起因する新たな崩壊発生の危険性は小さいと考えられる。

小学校裏斜面の状況

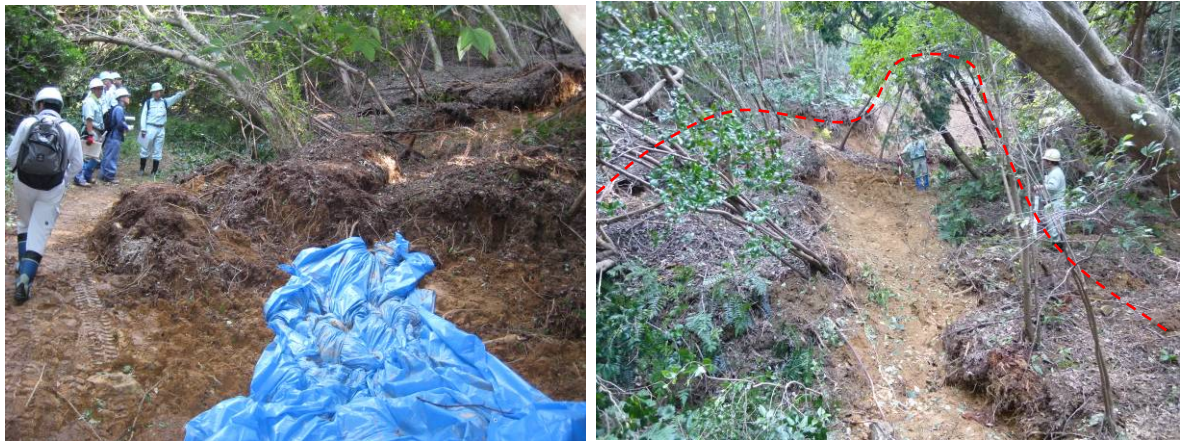
②小崩壊

高さ15m幅13m程度、根系下部面の表層土が降雨によって不安定になって塊状に動き出したと考えられる。

崩壊の状況

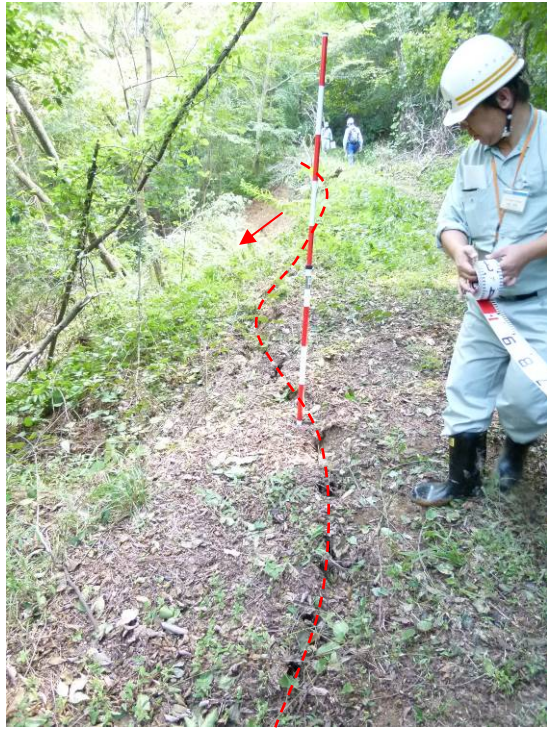
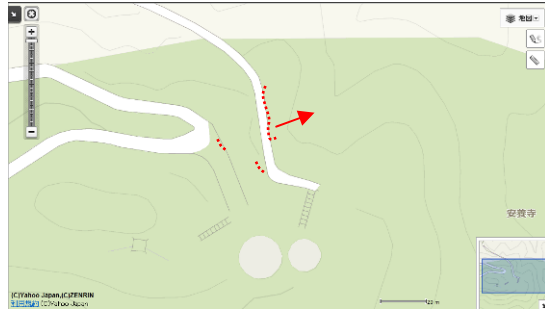
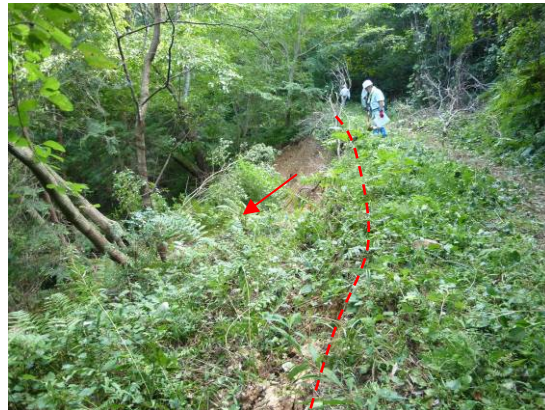
③上水道貯水タンク近くの崩壊

谷側の崩壊地は、高さは20m程度、幅は崩壊から続く亀裂も含めると25m程度である。また別に、20mほど離れた上の道にも長さ3m程度の亀裂が確認できる。

谷側の崩壊地と亀裂

- ・ ③の崩壊地では、約 200m 下流（標高差約 50m、平均 25%勾配）に小学校端のプールその奥に体育館が位置する。そこで豪雨時等の体育館等への土砂災害発生を防ぐため、当面の間、亀裂の拡大の有無について監視するとともに、亀裂拡大が確認された時には地すべりブロックの詳細調査が望ましい。
- ・ ⑦の崩壊地は、斜面勾配はそれほど急勾配ではないが、崩壊頭部から西側の道路舗装に沿って、幅 1cm 程度の新しい開口変状が 10m 程度にわたり確認できる。そこで、⑥崩壊～⑦崩壊の両側のエリアは、住宅地まで到達した崩壊発生箇所と同様の現場条件であるため、他に新しい亀裂が斜面に存在しないか現地踏査するとともに、当面及び特に雨天時には亀裂幅が拡大しないかどうか監視すること。
- ・ また他にも、比較的広い範囲で段差や亀裂が確認されたところ（④段差亀裂 等）については、当面及び特に雨天時には亀裂幅が拡大しないかどうか監視することが望ましい。

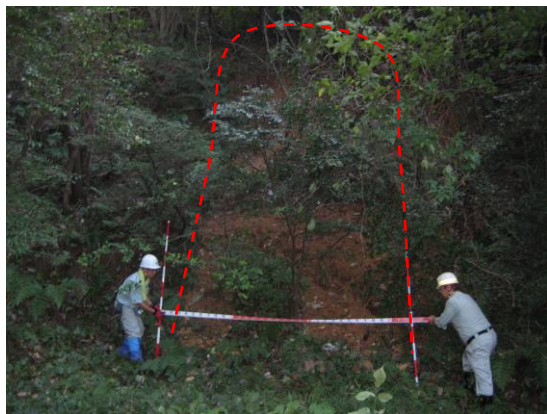
山側の小崩壊

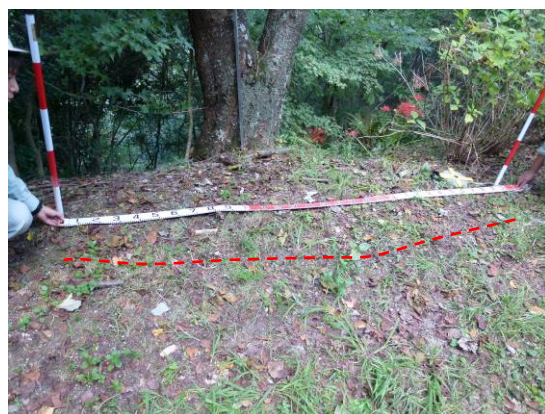
上の道の亀裂

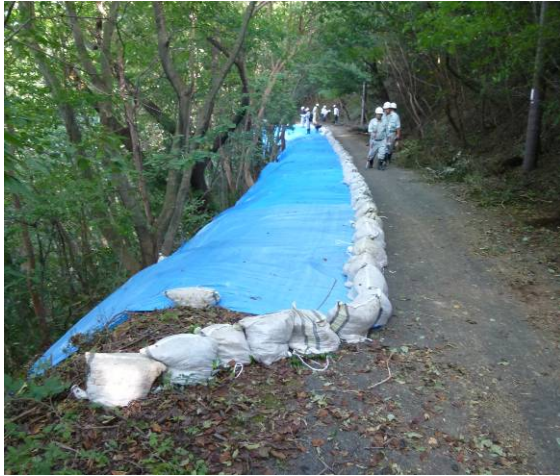
④段差亀裂、道路排水施設

私道の道路舗装に沿って、谷側に段差亀裂が生じている。

段差亀裂

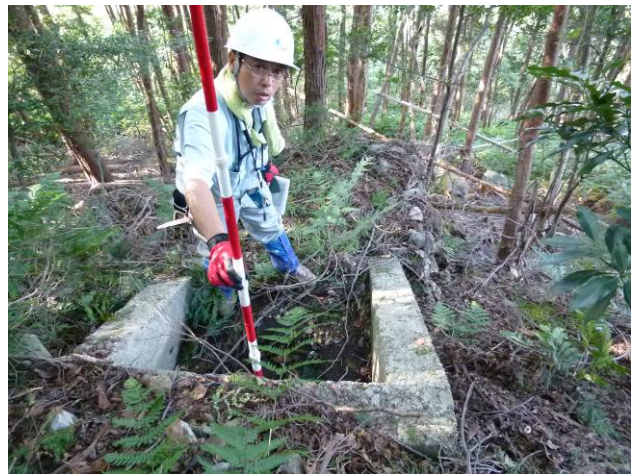
私道の道路排水の流末処理は、斜面へ直接放水される構造である。ただし、災害前には既に管渠が土砂で閉塞して通水していない状況であったと思われる。

道路排水施設

- ・ 崩壊地からの土石の流下、落石等に備えて、応急措置として住宅地を守るため、市道付近に大型土嚢を隙間なく並べて積み、防護壁とする。
- ・ 崩壊地上部にある私道道路の排水の流末処理は、④道路排水施設の現況である斜面へ路面排水を流すのではなく、適切に下流へ流す構造とする必要がある。
- ・ 恒久対策については、亀裂の変化、不安定土砂の量等を確認したうえで、今後検討すべきである。
- ・ 工種選定の際には、今回の被災実態を踏まえる必要がある。

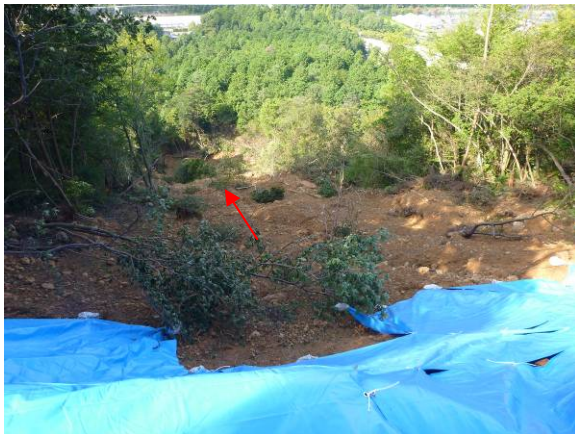
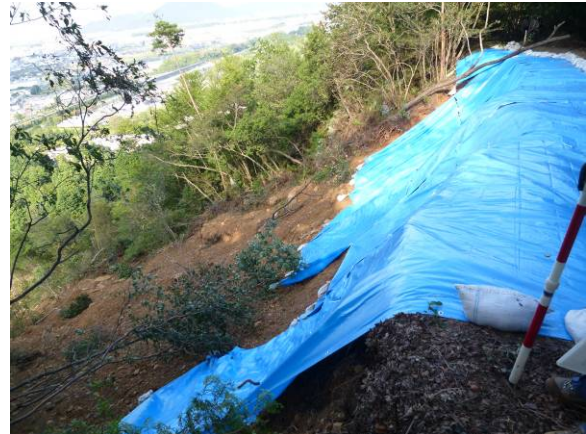
⑤崩壊

崩壊は、幅約 20m で、高さ約 70m、平均勾配 30 度程度、土砂の最大礫径 30cm 程度、頭部の崩壊深 3～4m 程度で表土の下層を含む深さまで崩壊している。崩壊斜面は平滑で谷地形を確認できない。また、調査時点で湧水は確認できない。

崩壊頭部は、舗装された私道から始まっている。

崩壊土砂は、⑥崩壊の崩壊土砂と合流して流下し、住宅地の山側にあるゴルフ練習場建物に被害を与えている。住宅地には土砂は到達していない。

崩壊の状況（源頭部より）

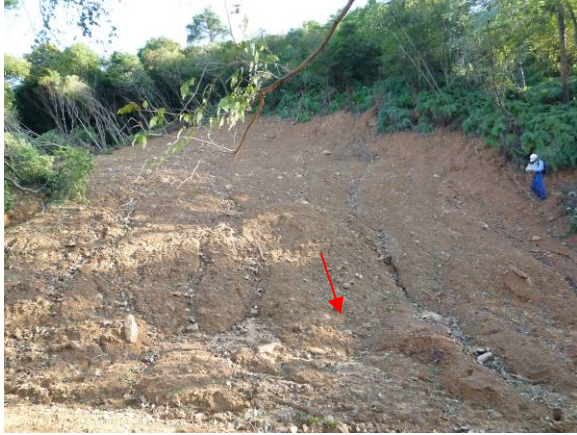
⑥崩壊

表層崩壊である。

崩壊斜面は、平滑で谷地形を確認できない。表面水が流れ下った跡は確認できるが、調査時点で湧水は確認できない。崩壊深は、1m～2m 程度。

崩壊の上部

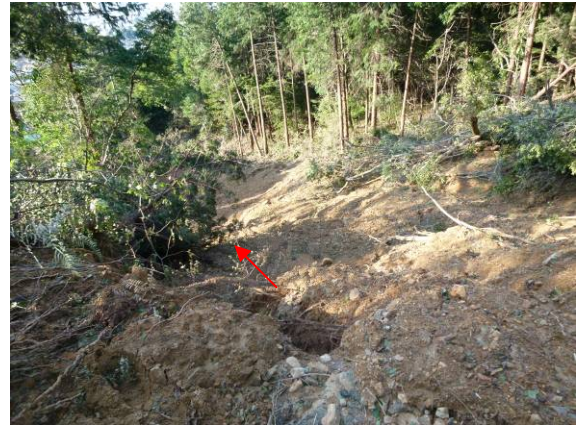
崩壊土砂は、下流部で⑤崩壊の土砂と合流してゴルフ場建物まで流下している。

崩壊の下流側

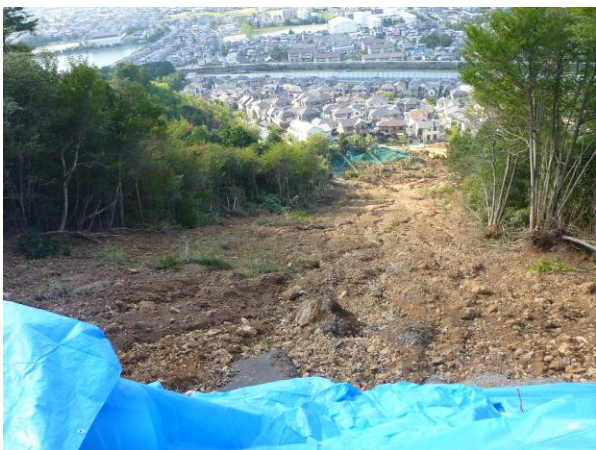
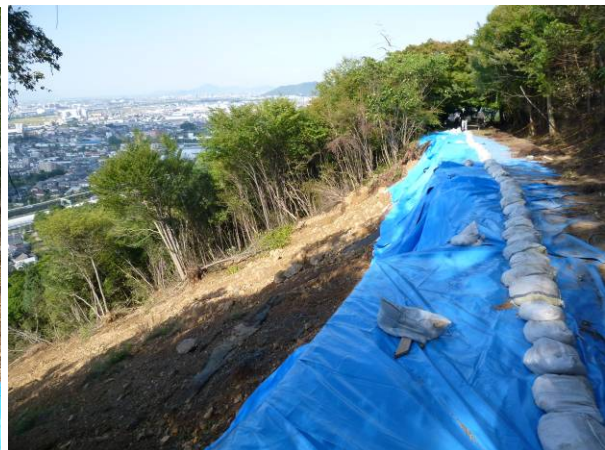
⑦住宅敷地に達した崩壊

崩壊は、時間雨量 22mm、累加雨量約 300mm（1.3km 先の上砥山雨量観測所値）となった 9 月 16 日 AM2 時頃に発生。

崩壊地は、崩壊深 2m 程度、幅 30m 程度で高さ約 70m、平均勾配約 27～30 度。崩壊斜面は平滑で谷地形を確認できない。また、現時点で湧水は確認できない。

また、崩壊頭部から西側の道路舗装に沿って、幅 1cm 程度の新しい開口変状が 10m 程度にわたり確認できる。

崩壊の状況（崩壊上部より）

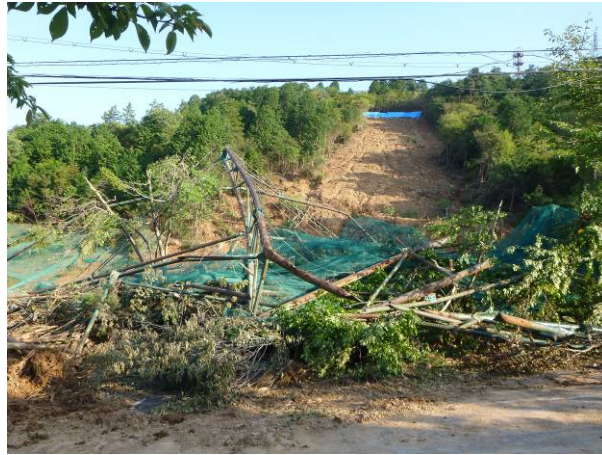
崩壊土砂は、斜面の下にあるゴルフ練習場を約 80m 突っ切って、住宅地敷地に達している。この際に崩壊土砂は、ゴルフ練習場周りに張った防護ネットを巻き込んでおり、これにより崩壊土砂・樹木の流下流速が減じられたと考えられる。崩壊頭部は、舗装された私道から始まっている。

下から見る崩壊の状況

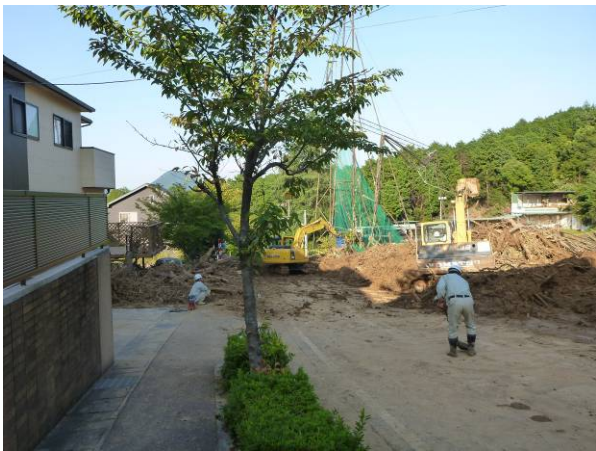
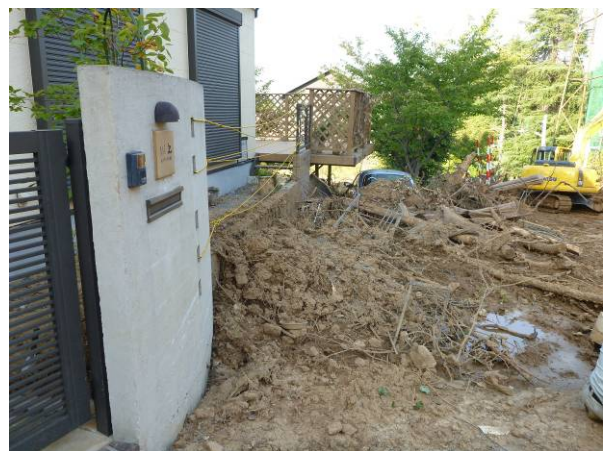
住宅地の被害状況

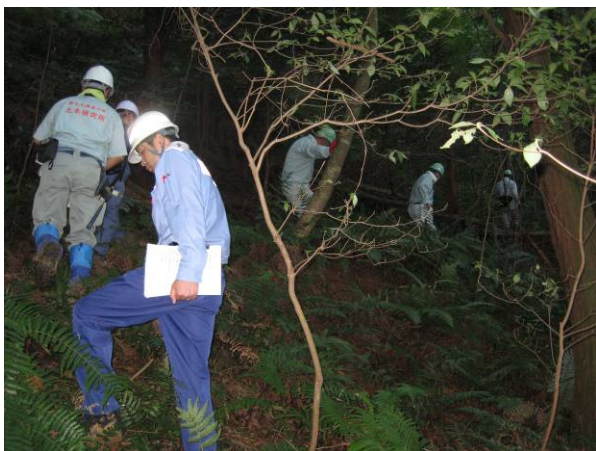
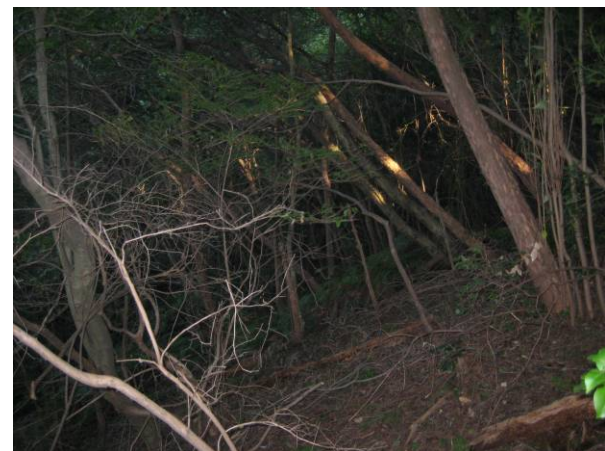
⑧造成切土斜面の背面確認

要請により宅地造成の切土斜面の背面について踏査して状況を確認した。
この場所では、新たな亀裂や段差等の変状は確認されなかった。

造成切土斜面の背面の状況
