## 八木 3 丁目（溪流番号 I-1-9-303） 現地調査報告

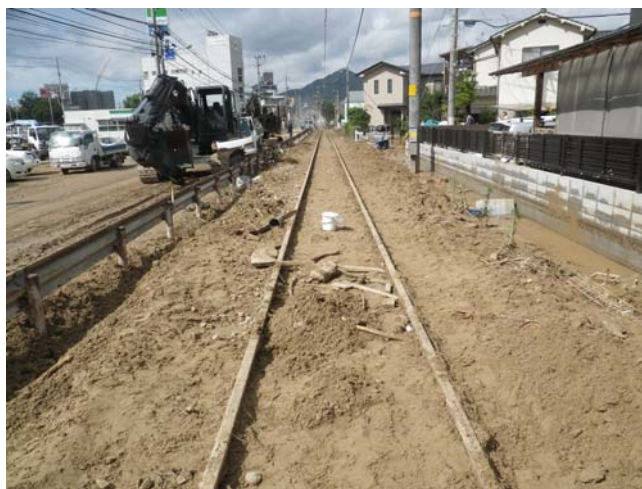
写真1 JR線路敷への土砂堆積状況

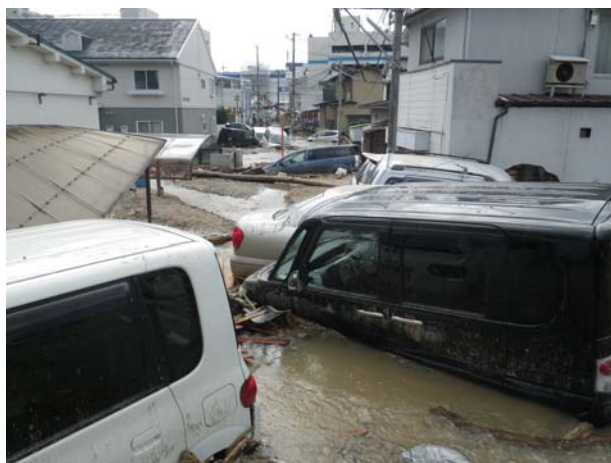
写真2 現在の溪流水流下状況

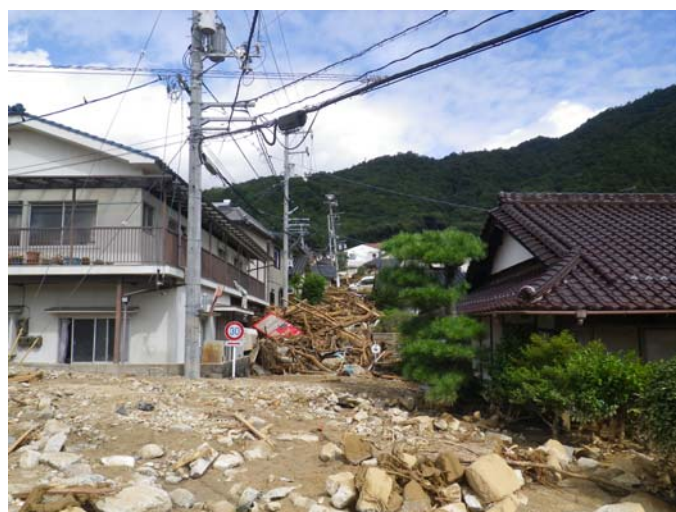
写真3 道路への流木堆積状況

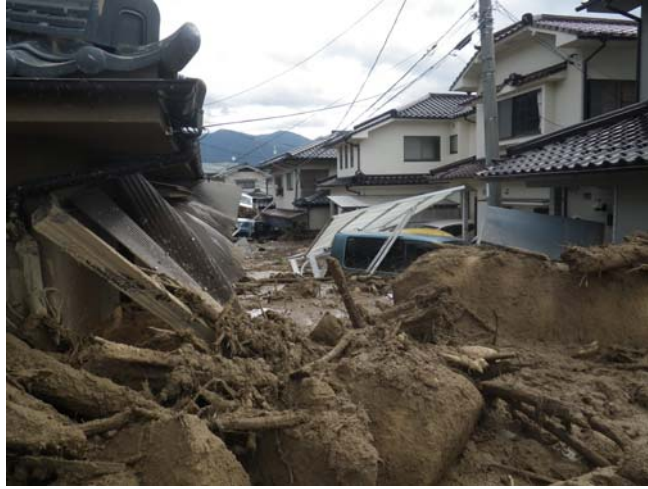
写真4 家屋の被災状況

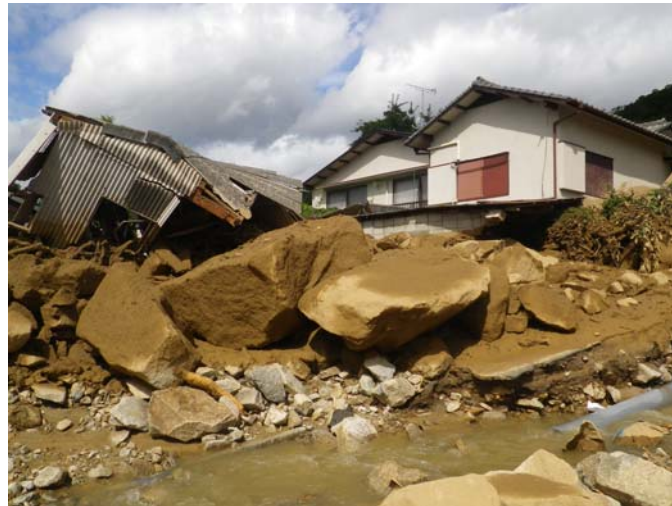
写真5 巨岩の堆積状況

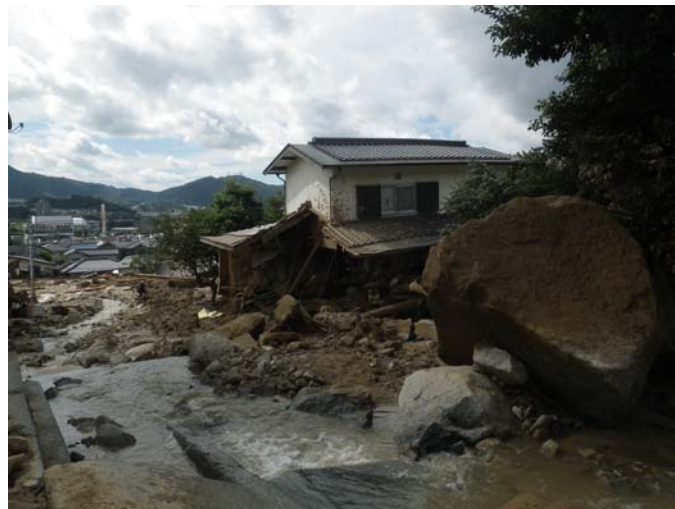
写真6 巨岩の堆積状況

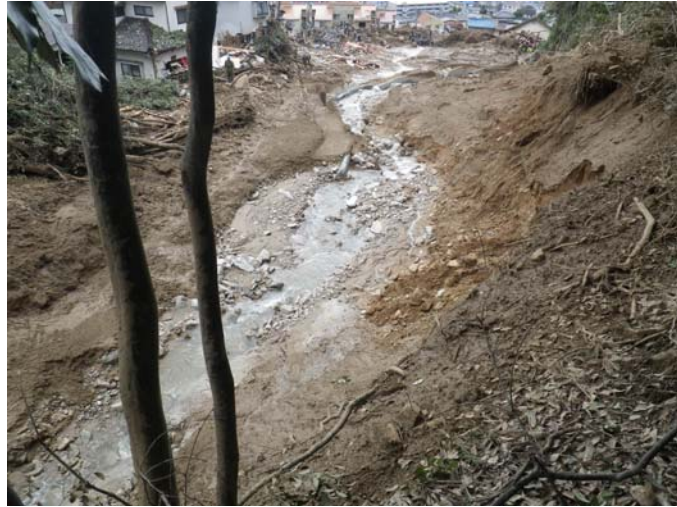
写真7 宅地上流側の流路付近の堆積状況

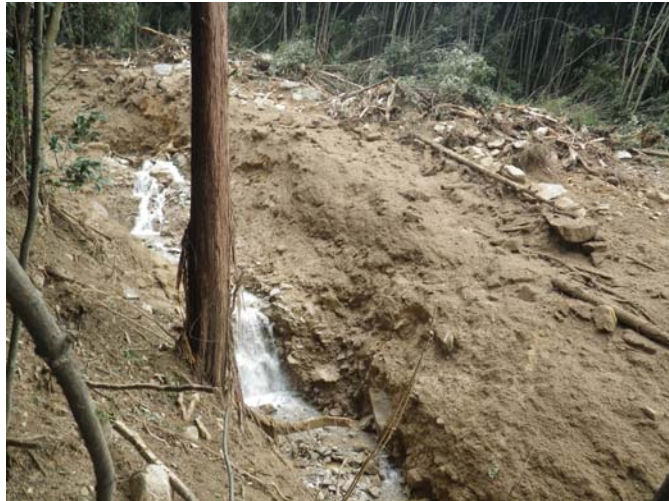
写真8 宅地直上流部の流路の表層土流出状況

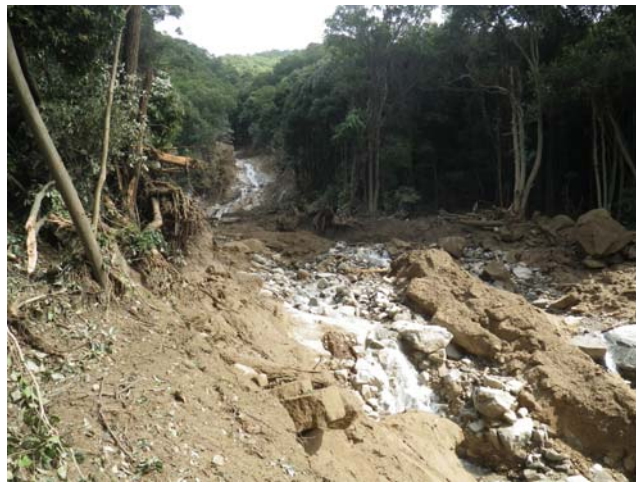
写真9 宅地上流部の表層土流出と溪流辺縁部の堆積状況

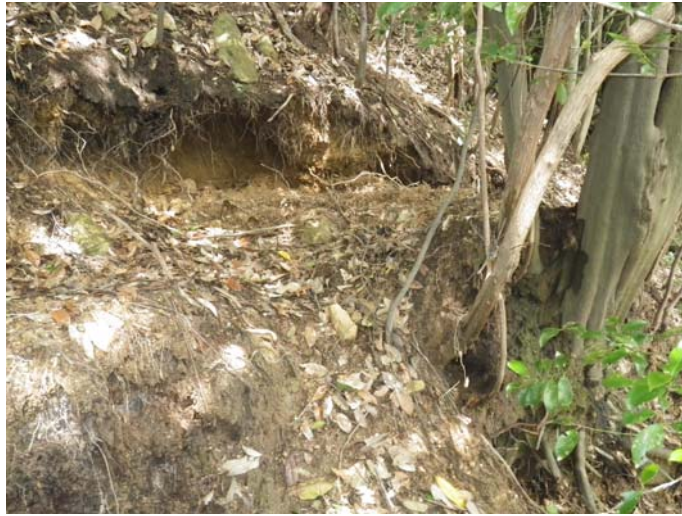
写真 1 0 溪流周辺の不安定土塊肩の状況

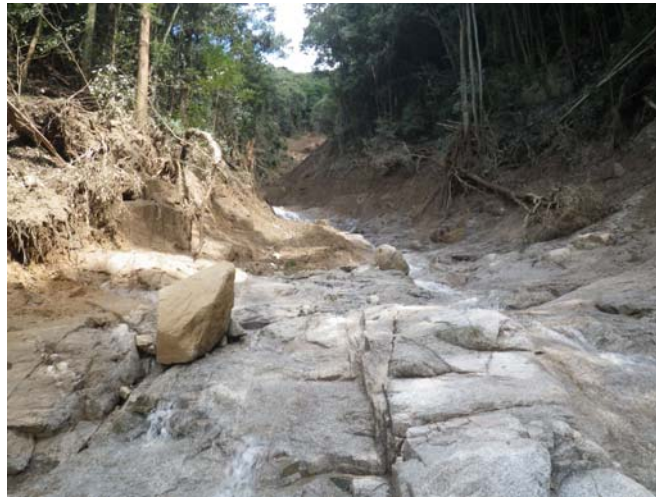
写真 1 1 溪床堆積物の流出状況

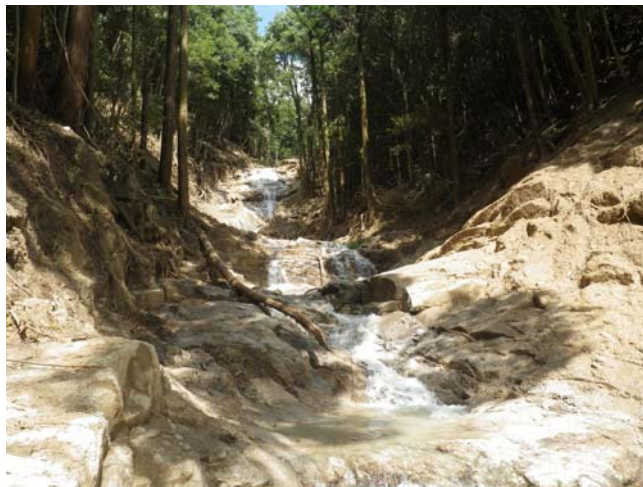
写真 1 2 溪床土砂の流出状況

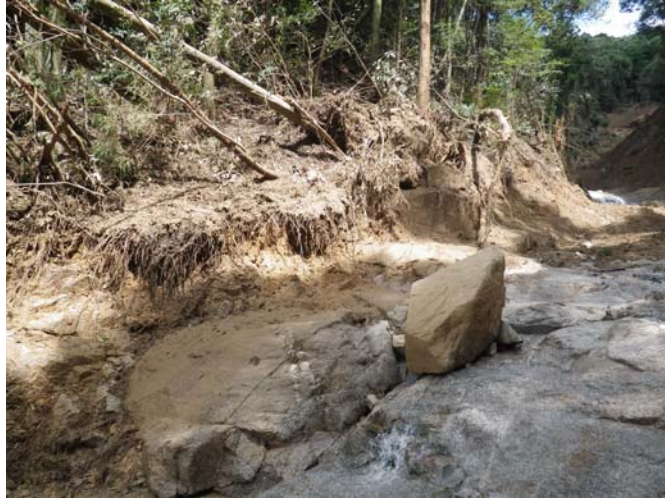
写真 1 3 溪岸の残存土塊の状況

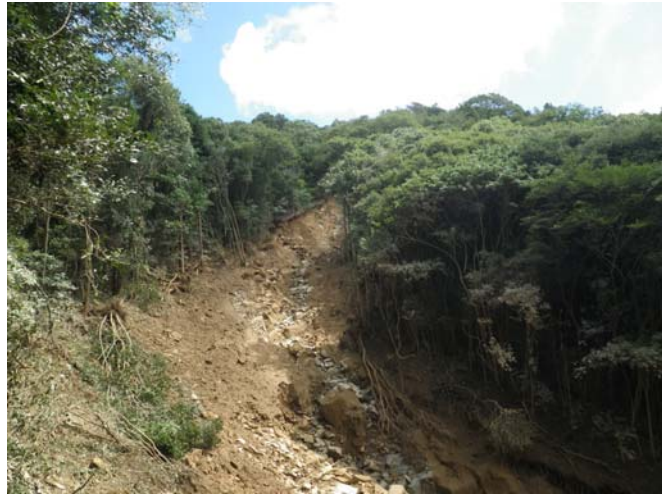
- ・ 調査範囲では小規模な天然ダム等の異常堆積は無かった。所々に溪岸侵食により不安定になった土塊がある。また、溪床が数 m 以上侵食されている区間もある。曲流部で土石流がせりあがって流下した痕跡がある。また、左右岸で一方の溪岸は露岩、一方の溪岸は流木等が堆積、あるいは表層土が残存しているなど状況が異なり、不安定な土砂が残存しているが少量の雨で動くような状況には見受けられない。
- ・ 左支川については源頭部の崩壊地状況が確認できた。崩壊の滑落崖は目視から大きく拡大するような兆候は見受けられなかった。また、崩壊地直下に堆積した土砂が残存しているが堆積物の量と堆砂勾配から少量の雨で動くような状況とは見受けられない。

写真 1 4 崩壊地の状況

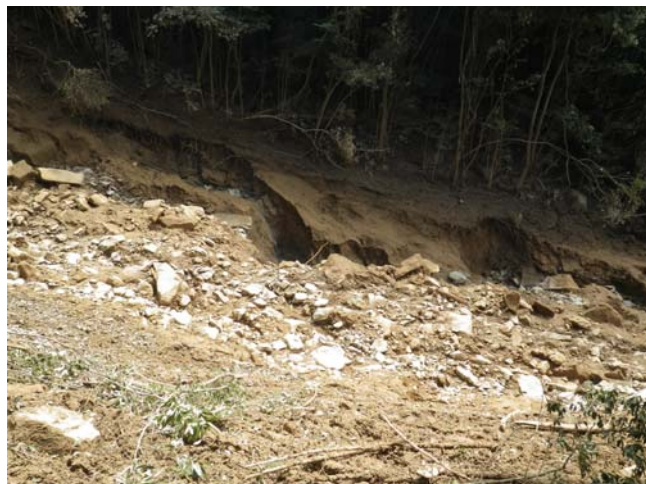
写真 1 5 崩壊地脚部の土砂残存状況

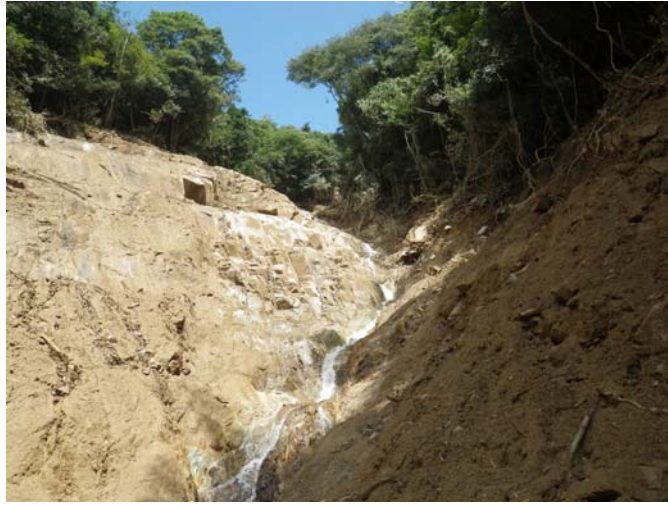
写真16 上流部流路の状況
