平成25年9月16日 台風18号 水害調査結果の概要について① (水害研究室)

水害研究室では、氾濫によって生じた堤内地における浸水被害の実態を把握するため、滋賀県栗東市りっとうし (金勝川)と高島市(鴨川)、京都府福知山市及び舞鶴市(由良川)、京都市(京都市営地下鉄御陵駅)みささぎにおいて9月18日～19日に浸水深や家屋の被害状況に関する現地調査を行った。

平成25年9月16日 台風18号 水害調査結果の概要について② (水害研究室)

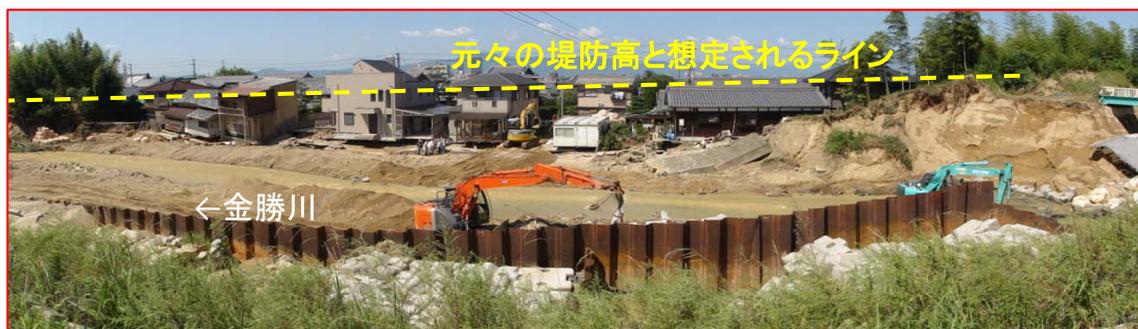
①滋賀県栗東市金勝川

堤防決壊により、近傍の家屋基礎下部が氾濫流により洗掘を受け、土砂流出により家屋が傾いたり、浮いたりする被害であった。

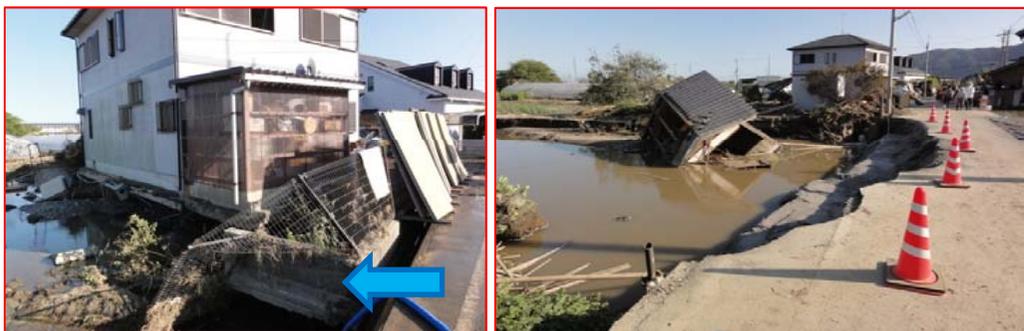
②滋賀県高島市鴨川

堤防決壊箇所から500m離れているが、家屋の基礎下部が道路と水田の落差による落ち込みにより洗掘を受け家屋が傾いたり、浮いたりする被害があった。

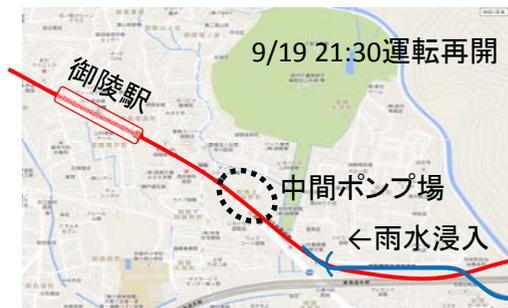
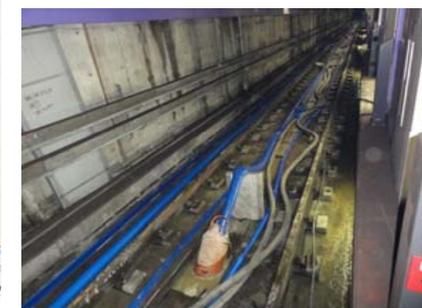
③京都市営地下鉄 御陵駅

京阪線の地下トンネル入口より大量の雨水が浸入し、御陵駅～山科駅間のポンプ2台が故障して、トンネルが水没。御陵駅地下3階ホームの軌道もホーム下20cmまで冠水した。

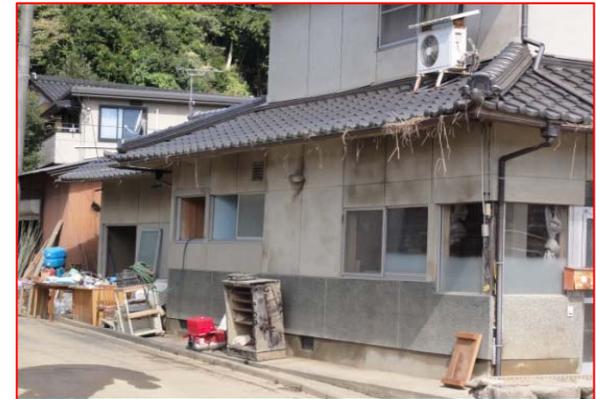
1階の屋根に痕跡＝約3mの浸水
家屋の損壊は見られない
(じわじわと水があがってきたため)

各家庭で水害対策の実施で被害を軽減

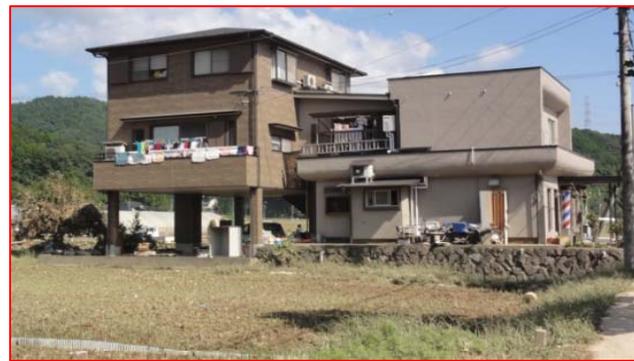
住家はピロティ、店舗は道路面高さに床面

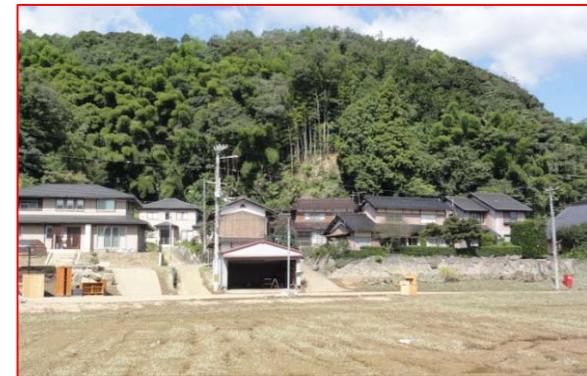
浸水常襲地域のため、住家は高台に多い

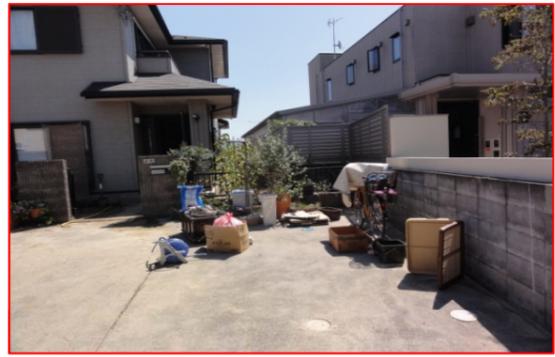
付近の家屋では痕跡見あらず
→浸水深は小さかった可能性がある

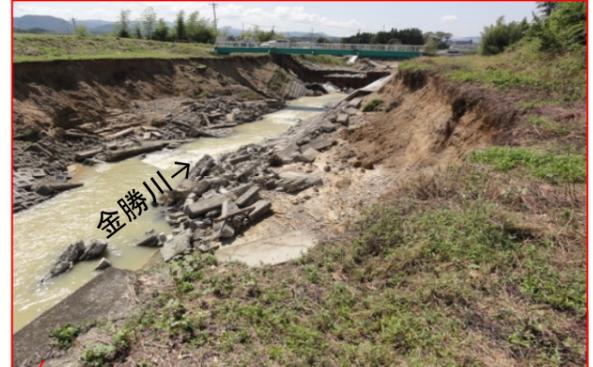
決壊箇所上流側も河道が洗掘していた

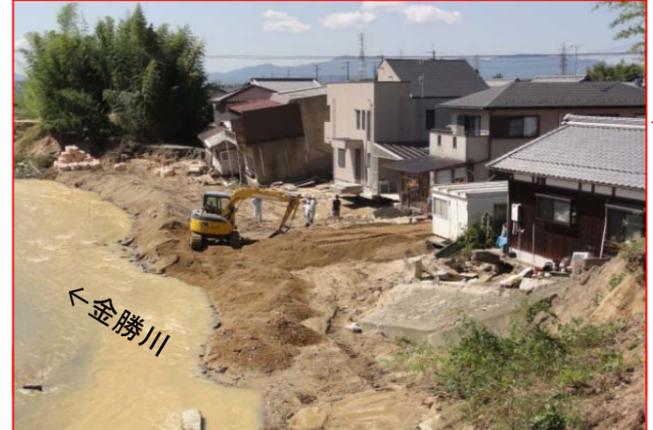
決壊近傍の家屋では基礎洗掘により傾いたり、浮いたりしていた

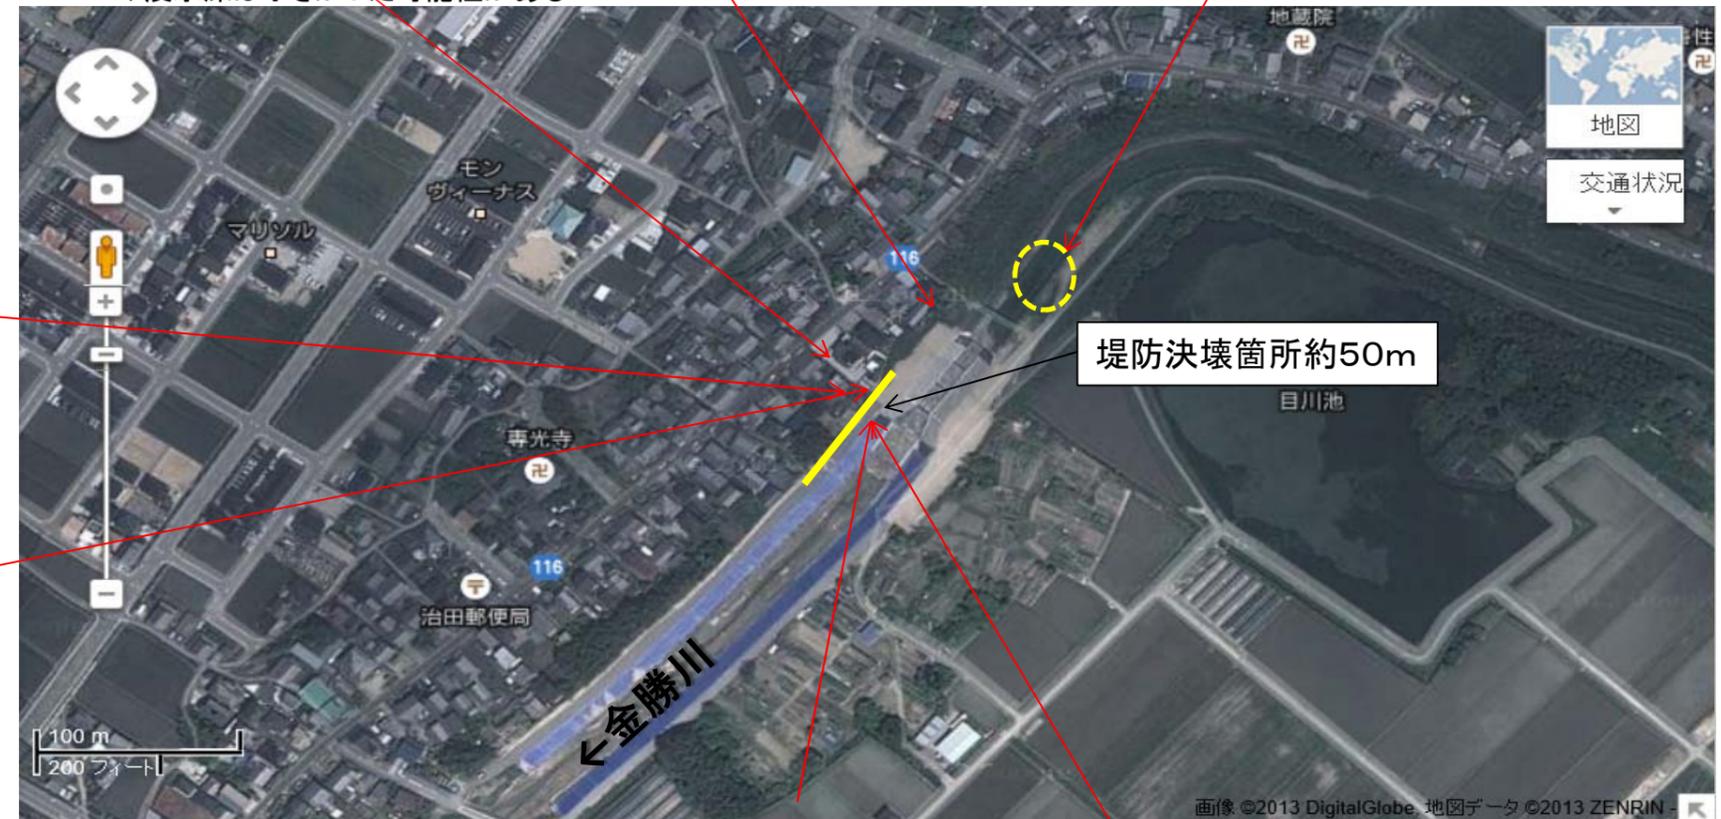
堤防決壊箇所約50m

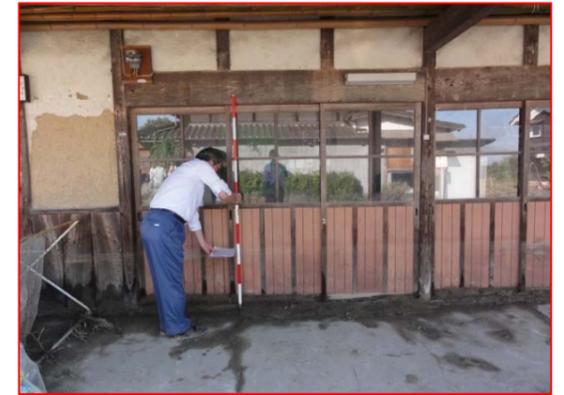
敷地からの浸水深0.55m

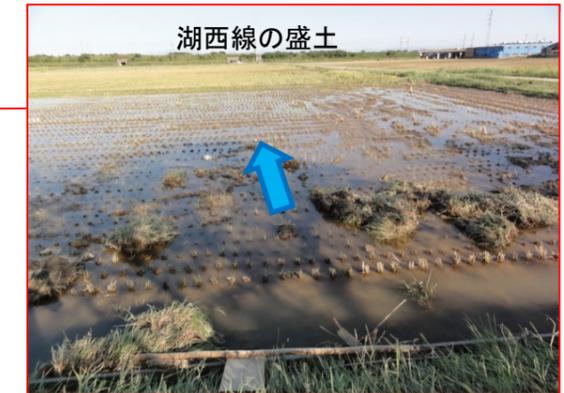
湖西線の盛土で氾濫流が止まった可能性あり

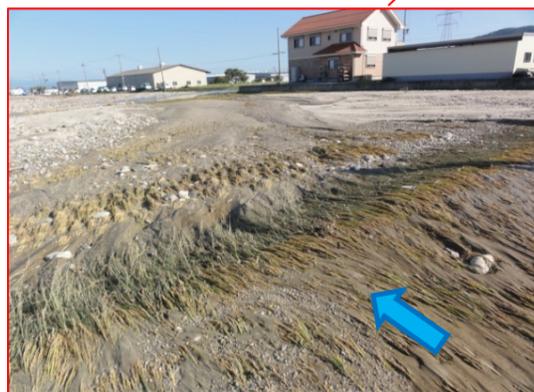
決壊近傍の家屋は損壊なし

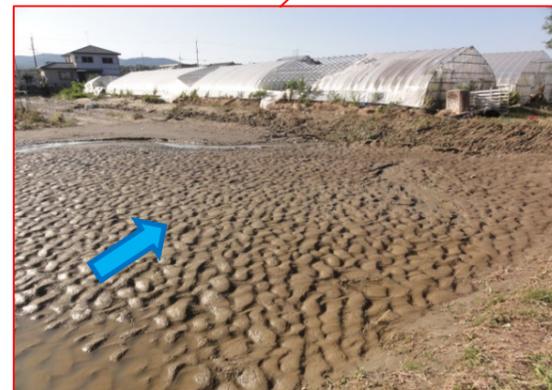
ビニールハウスの破損と水田の土砂堆積

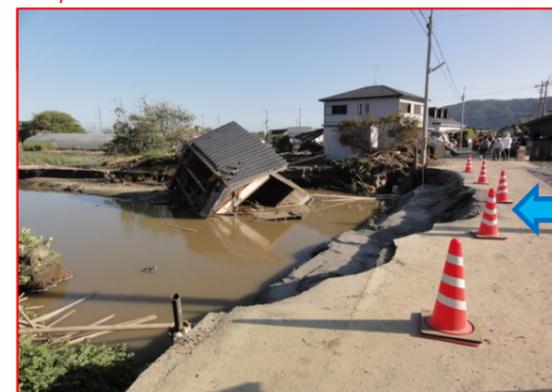
基礎洗掘により倒壊した小屋と道路洗掘

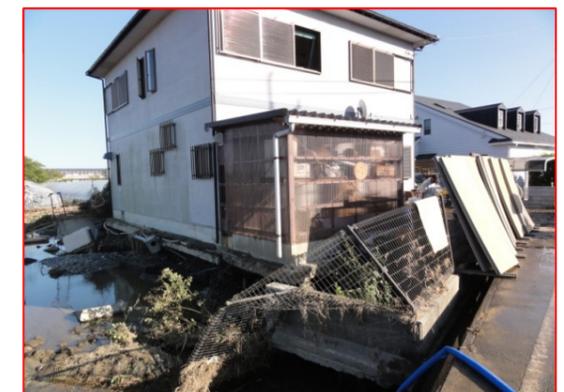
基礎が洗掘した家屋

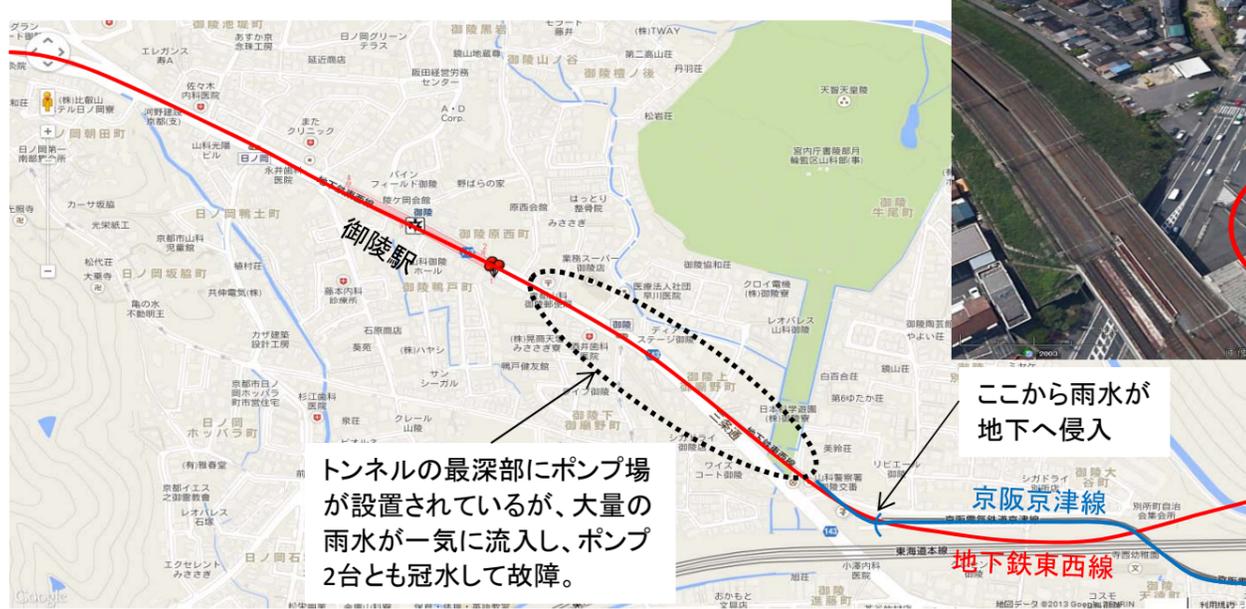
トンネルの最深部にポンプ場が設置されているが、大量の雨水が一気に流入し、ポンプ2台とも冠水して故障。

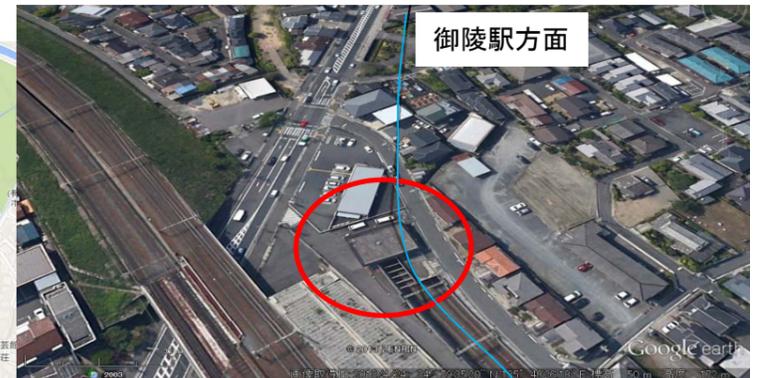
京阪線の地下入り口

ここから雨水が地下へ侵入

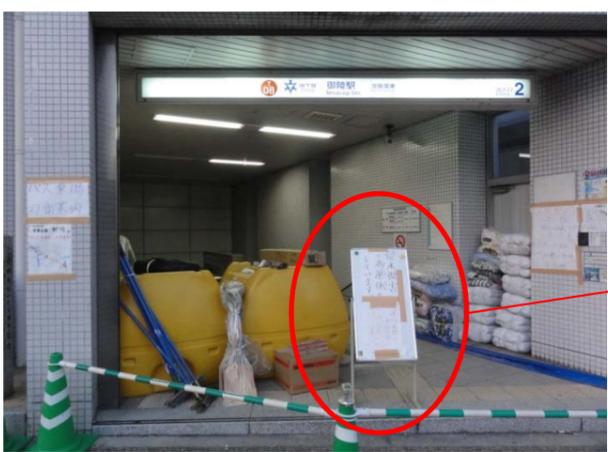
御陵駅2番出入口 排水作業

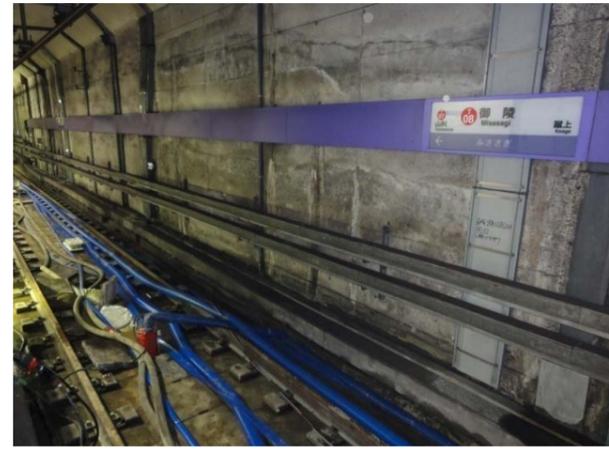
地下3階のホーム面下約20cmまで冠水

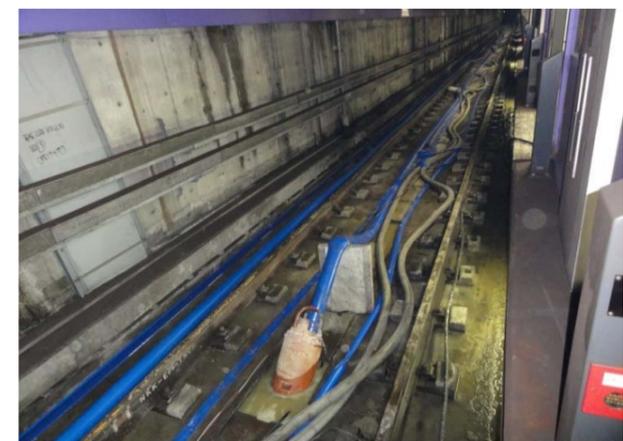
ポンプによる排水状況
調査時点(9/18 17:30)で駅からは10台体制で排水
ポンプ場でも10台体制で排水

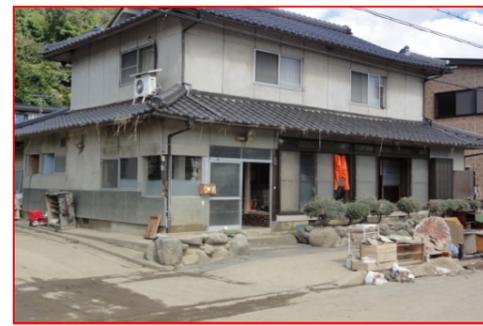
1階の屋根に痕跡=約3mの浸水
家屋の損壊は見られない

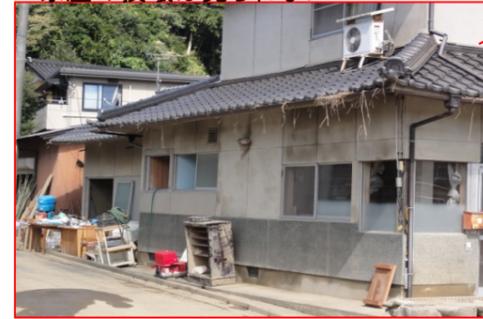
室外機は2階に設置している

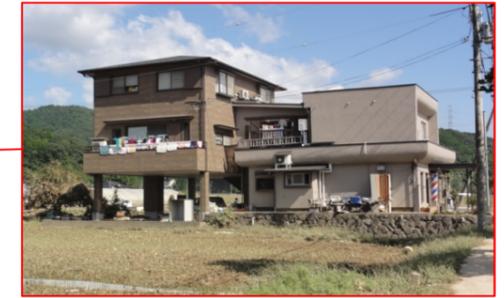
住家はピロティ、
店舗は道路面高さに床面

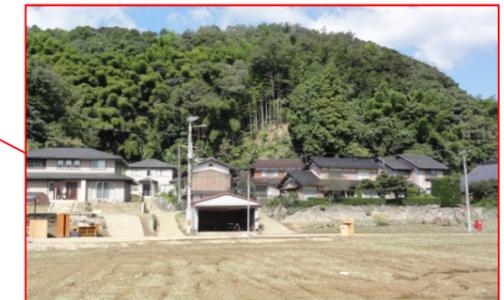
浸水常襲のため、住家は高台に多い

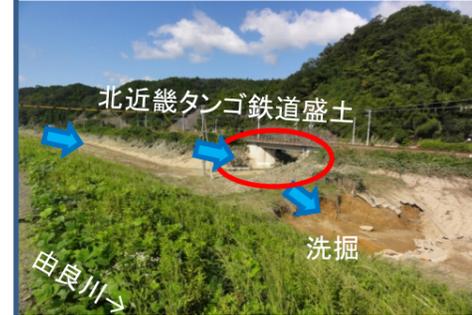
盛土開口部から氾濫流が堤内地へ

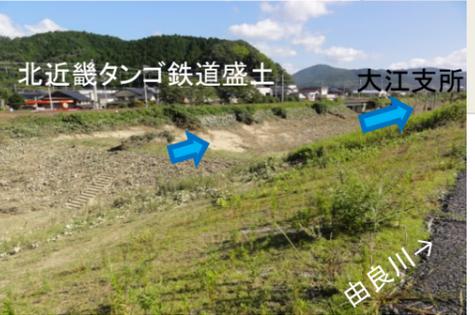
鉄道盛土と堤防との間を氾濫流が流下

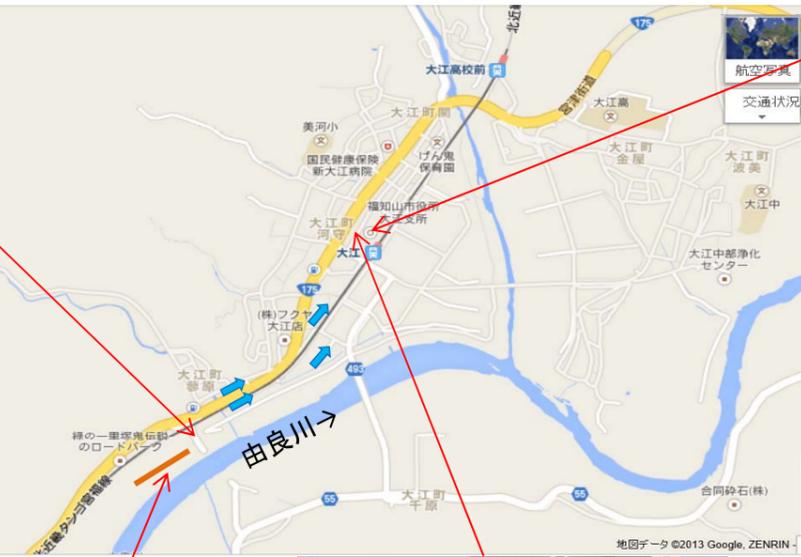
福知山市役所大江支所の浸水

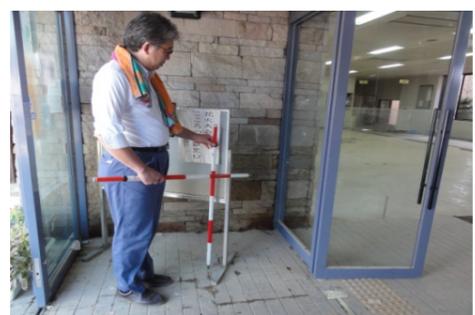
正面玄関の浸水深80cm

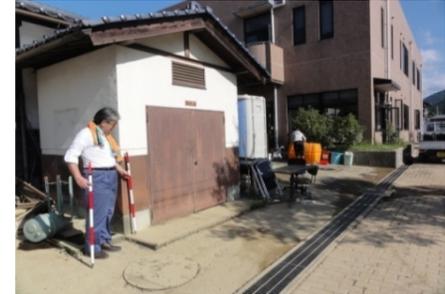
周辺の浸水深約60cm

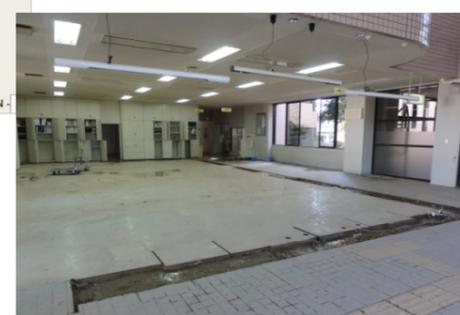
大江支所窓口が浸水
机撤去して清掃

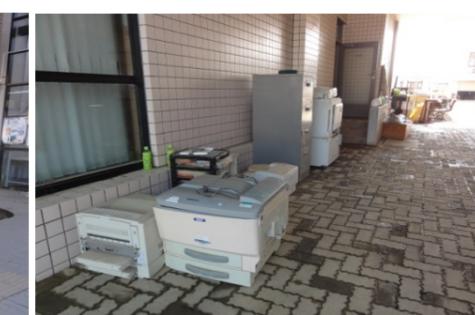
プリンタ等の備品が被害
