国土技術政策総合研究所 水害研究室 伊藤弘之、水草浩一、平塚真理子、林照悟

調査結果概要

現地調査詳細

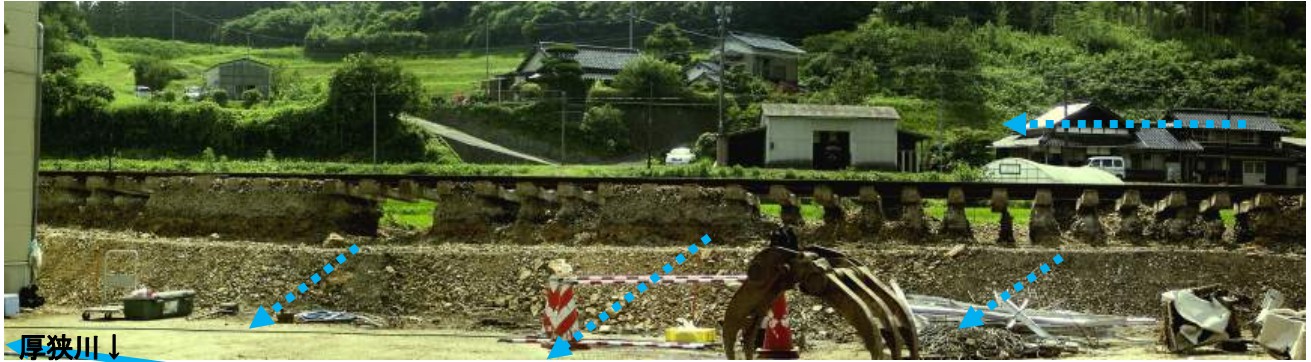
写真1 松ヶ瀬橋付近のJR 美祢線路盤流出箇所

－松ヶ瀬橋（写真2）付近右岸では堤内地を流走した氾濫流が河道へ戻る際、JR 美祢線の路盤を流出させたと思われる被害形跡あり（写真1）。付近の道路の路肩は洗掘されており、ガードレールが流下方向へ倒壊（写真3）。浸水深は不明。左岸の民家は軒先まで上流側の土壁が破壊され、壁内の竹編みが露出。

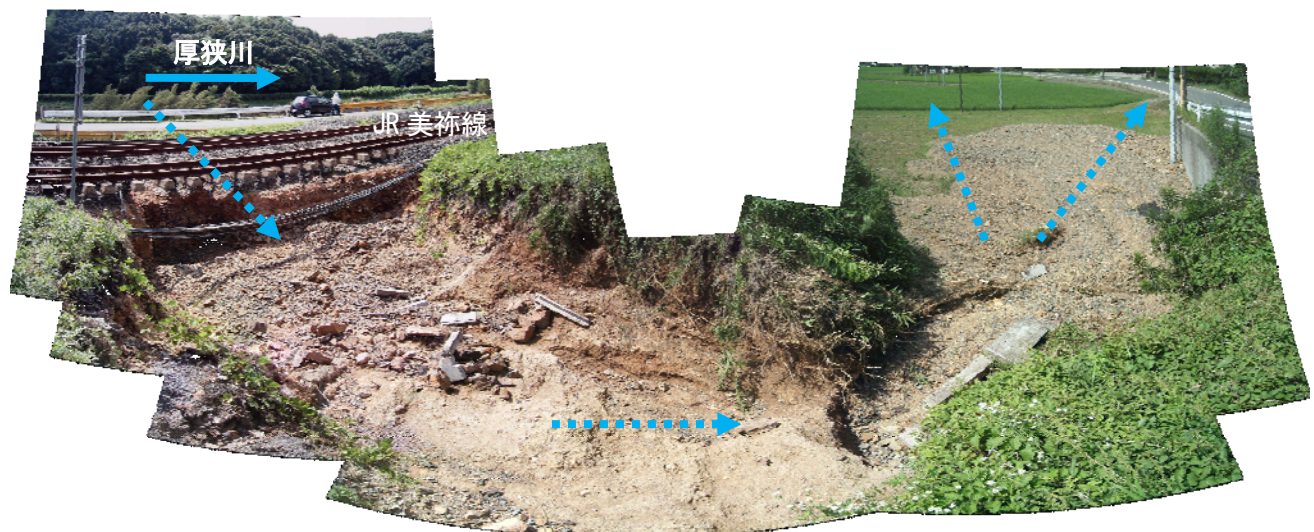
写真4 右岸列車交換施設直下流の路盤流出状況

－天端道路のガードレールの痕跡から、付近の相当区間で越流が生じたものと推定され、JR 美祢線の路盤が各所で下段の田圃に流出（写真4）。越水深は約 0.3m < ハザードマップ上の想定浸水深は 0.5m 未満。以降同じ>。

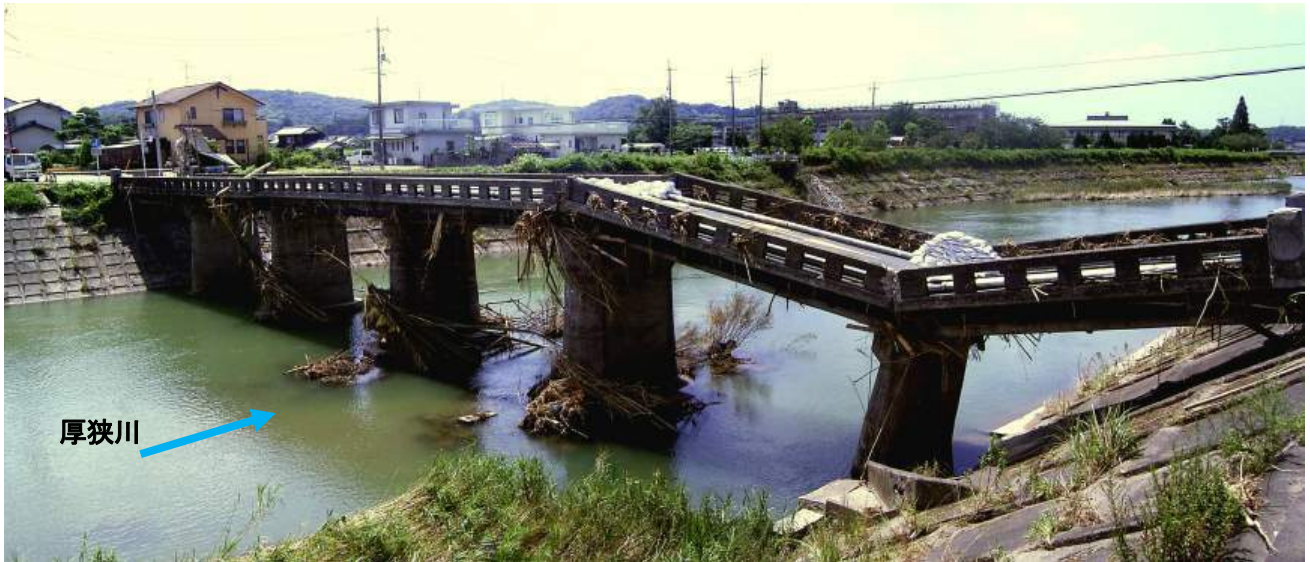
写真5 陥没した新橋

- 新橋は右岸側橋脚が沈下しており、右側2径間の落ち込みにより不通(写真5)。新橋右岸上流脇の浄水場は水没した模様(写真6)。右岸天端道路上に約 $0.3\text{m} < 0.5\text{m}$ 未満の越流水深の痕跡。
- 右岸堤内地の地区内道路は周辺地盤と比して微高地となっているため浸水痕跡無し。多くの道路沿いの民家は道路に基盤高を合致させているが、路地へ入った民家は田圃同様に道路から1段低くなっており、床上浸水の痕跡。鴨庄下で浸水した住宅では、宅地基盤からの浸水深約 $0.4\text{m} < 0.5\sim 1.0\text{m}$ 。

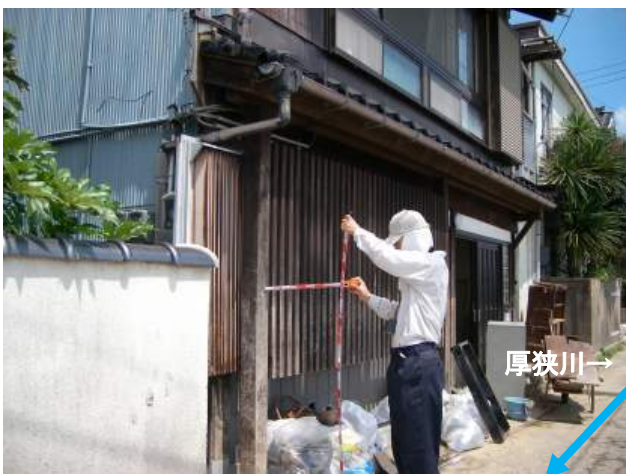
- 住民の目撃情報によると、下流の JR 山陽本線鉄橋方向から河川水が逆流しながら右岸は全面的に越流して氾濫したと推定(写真7)。右岸川縁の厚狭天満宮付近で溢水深約 $1.3\text{m} < 1.0\sim 2.0\text{m}$ 。
- 氾濫水は地盤の低い商店街方向へ流下したと推定。厚狭川から商店街を西に向かい、微高地の厚狭駅へは途中にある排水路を境界に、凹状の地盤高変化に伴い浸水深も変化。商店街南側地区で浸水深 $0.9\sim 1.4\text{m} < 1.0\sim 2.0\text{m}$ 、商店街排水路東側で $1.1\sim 1.3\text{m} < 1.0\sim 2.0\text{m}$ 、排水路西側の厚狭駅までは約 $0.6\text{m} < 0.5\sim 1.0\text{m}$ (写真8)。

写真7 右岸旧街道鴨橋付近(浸水痕跡 約1.3m)

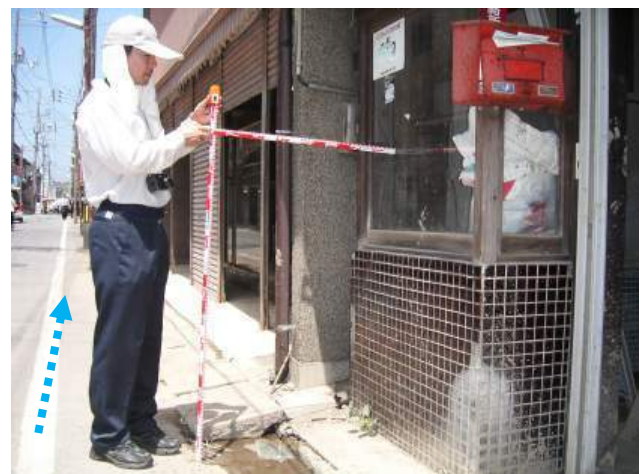
写真8 排水路東側商店街(浸水痕跡 約1.3m)

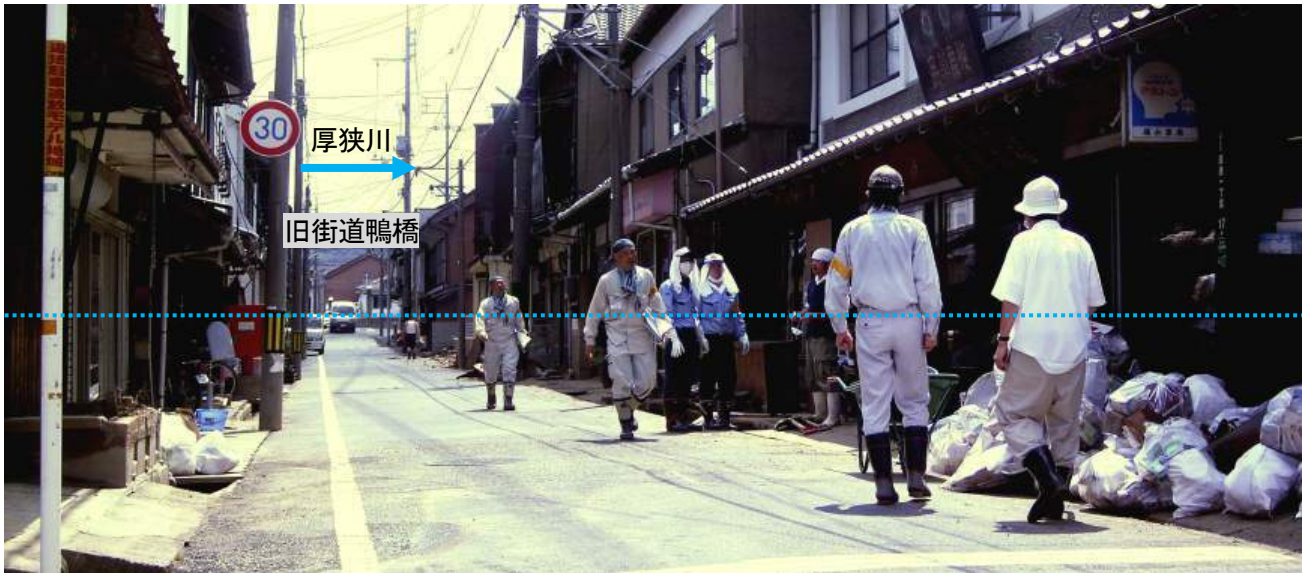
写真9 排水路東側商店街（水色点線：浸水痕跡 約1.2m）

- 商店街は商品が軒並み駄目になった模様で、商店空間に何も陳列していない店が多数。ただし、廃棄物の処理はほぼ完了した模様で、店内や室内の清掃をする住民がほとんど（写真9）。
- 痕跡から厚狭駅北口駅舎は浸水を逃れたものと推定。一方、目測から北口駅前には浸水して西側まで氾濫水が到達したと推定されるが、西側の地区に明確な痕跡無し。ただし、水没家具の運び出しや住居の清掃を行っている住宅は散見された。

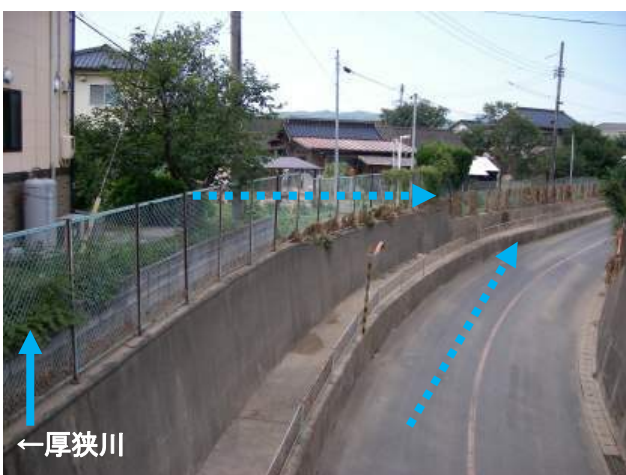
写真10 JR山陽本線アンダーパス

- アンダーパスは全水没した模様（写真10）。両脇の防護柵には流下物の付着が多量にあり、アンダーパスが氾濫水の流路となったと推定。アンダーパス下流側出口付近の住宅は塵芥の痕跡より、床上直上まで水没したと推定。
- 左岸側の築堤区間も越水した模様であるが、未調査のため被害状況は不明。
- 河道内では湾曲部内側への堆砂が激しく、乗用車が埋没（もともと上流の河川区域内の駐車車両との情報）。
- 厚狭駅南側は広範囲に水没したとの報道があったものの、住宅が少なく、また痕跡も残っておらず、被害状況は不明。

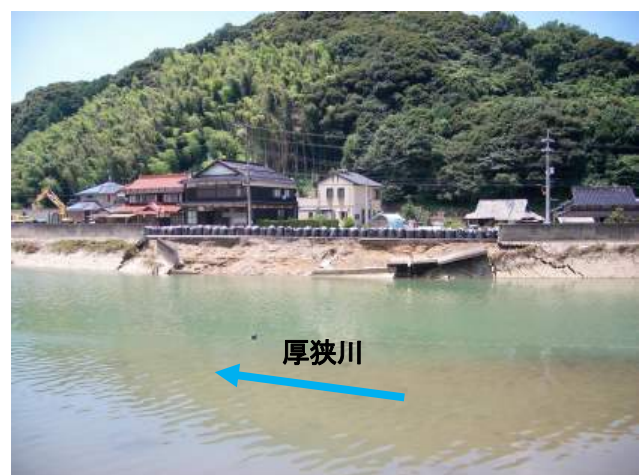
・厚狭バイパスより下流は、高潮堤と思われるパラペット積みの特設堤区間であるが、右岸水衝部と思われる箇所で決壊

- 表護岸および天端のパラペットが崩壊し、応急復旧のために天端道路は通行止め（写真11）。

写真11 下流右岸特殊堤決壊箇所
